# 921大地震災區航空攝影及照片判釋記實

林務局農林航空測量所所長 / 盧繼承

921大地震災區航空照片判釋、轉繪、數化建檔

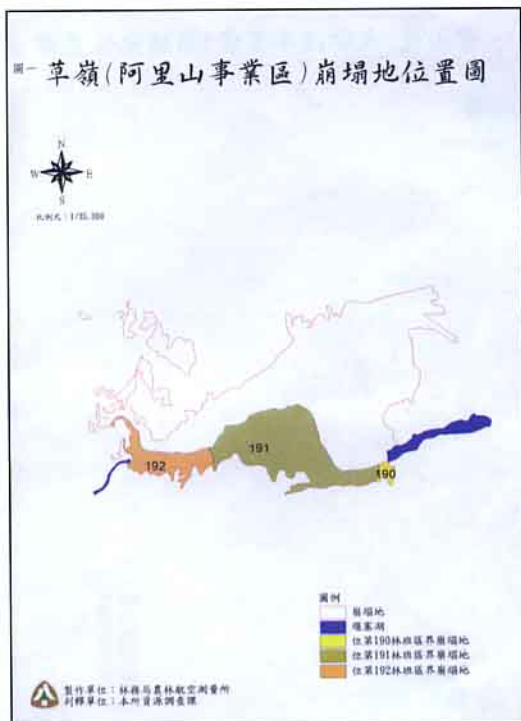
圖一 草嶺(阿里山事業區)崩塌地位置圖

表一 草嶺(阿里山事業區)崩塌面積統計表(單位：公頃)

| 事業區 | 林班別 | 崩塌地面積 | 水體面積 | 合計 |
|---|---|---|---|---|
| 合計 | | 163.18 | 22.82 | 186.00 |

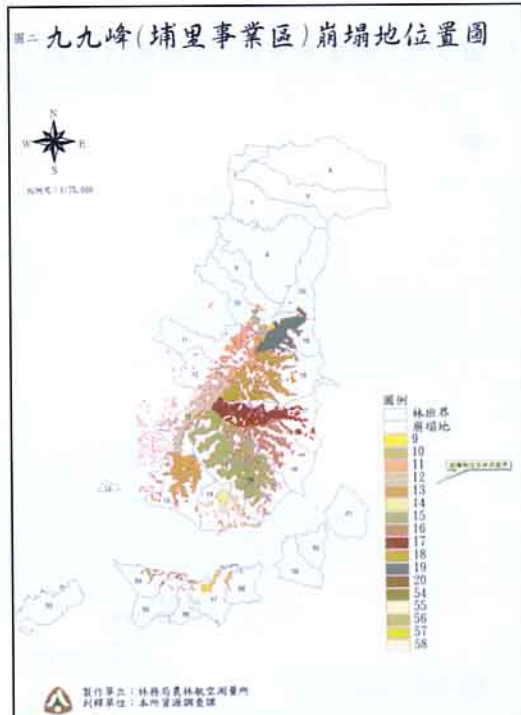
圖二 九九峰(埔里事業區)崩塌地位置圖

表二 九九峰(埔里事業區)崩塌面積統計表(單位：公頃)

| 事業區 | 林班別 | 崩塌地面積 | 合計 |
|---|---|---|---|
| 合計 | | | 961.90 |

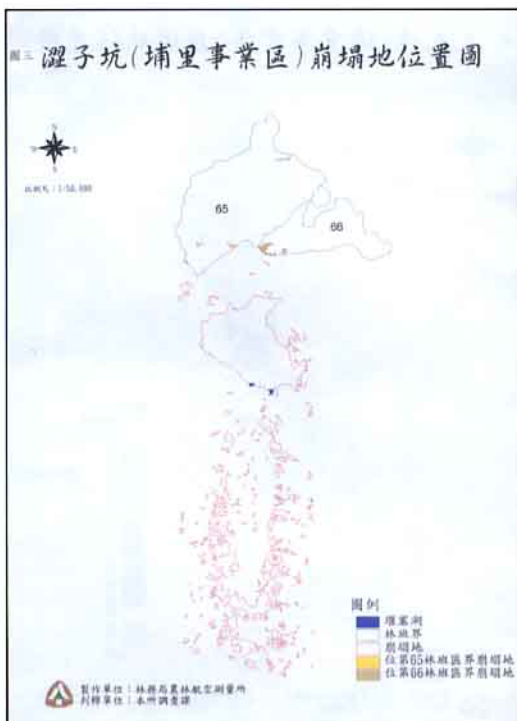
圖三 澀子坑(埔里事業區)崩塌地位置圖

表三 澀子坑(埔里事業區)崩塌面積統計表(單位：公頃)

| 事業區 | 林班別 | 崩塌地面積 | 水體面積 | 合計 |
|---|---|---|---|---|
| 合計 | | 387.25 | 7.48 | 394.73 |

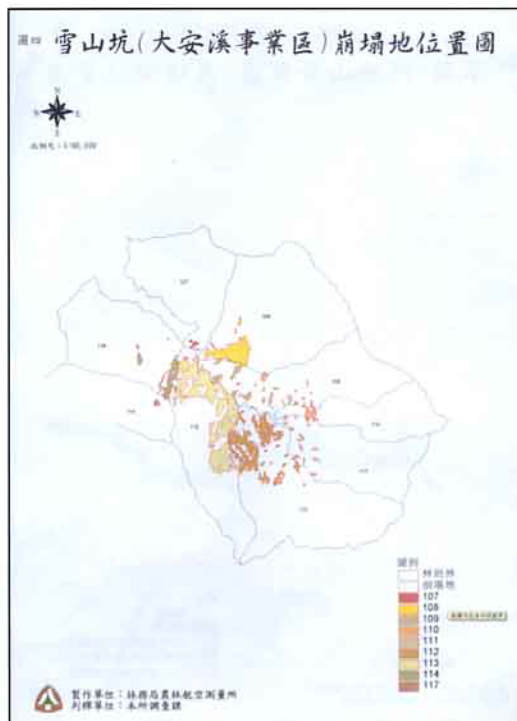
圖四 雪山坑(大安溪事業區)崩塌地位置圖

表四 雪山坑(大安溪事業區)崩塌面積統計表(單位：公頃)

| 事業區 | 林班別 | 崩塌地面積 |
|---|---|---|
| 合計 | | 289.71 |

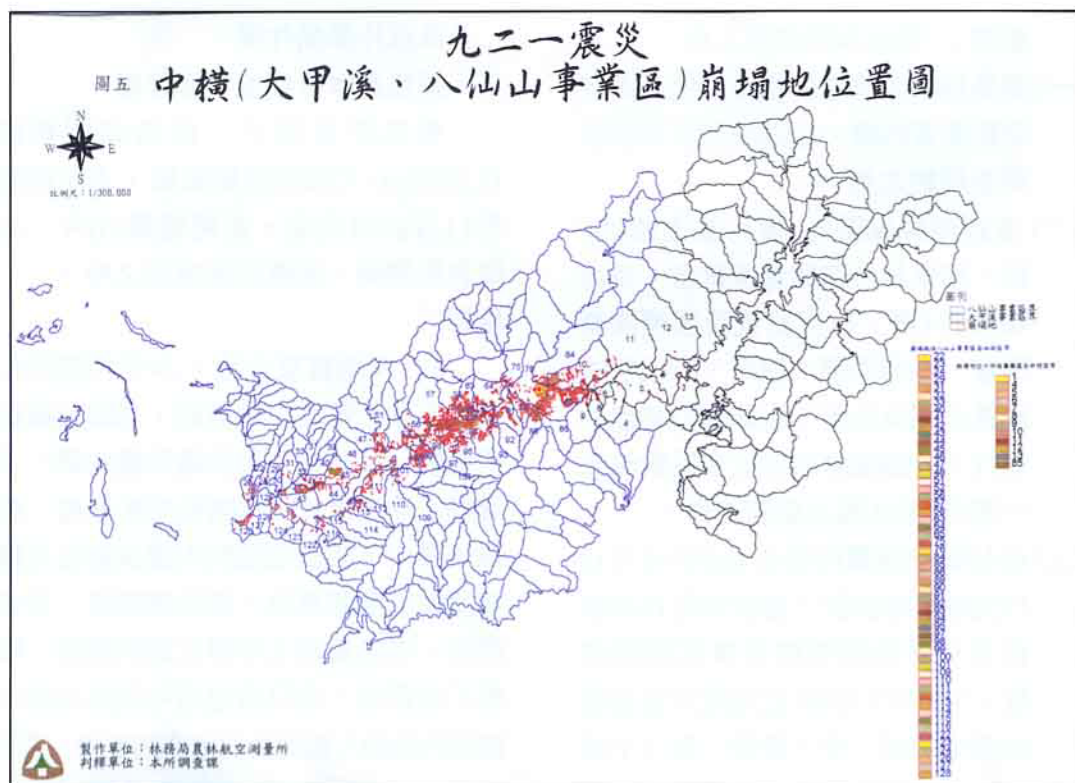
圖五 中橫(大甲溪、八仙山事業區)崩塌地位置圖

表五 中橫(八仙山、大甲溪事業區)崩塌面積統計表(單位：公頃)

| 事業區 | 林班別 | 崩塌地面積 | 合計 |
|---|---|---|---|
| 合計 | | | 1650.99 |

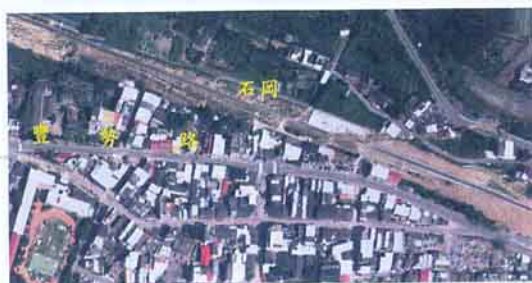
圖六 石岡斷層線

圖六 航空照片上看石岡斷層線

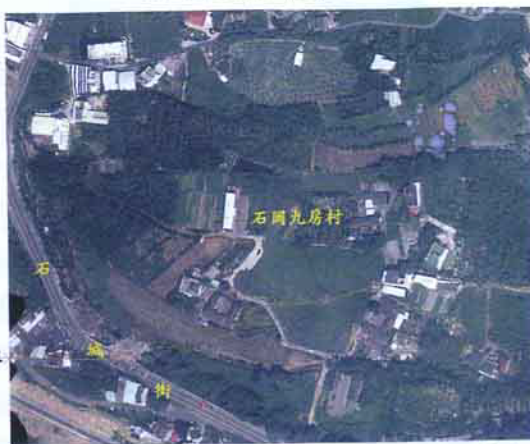
圖七 石岡九房村斷層線

圖七 航空照片上看石岡九房村斷層線
