衛星遙測科技應用於集集大地震之坡地災害監測調查分析

水土保持局局長 / 陳志清

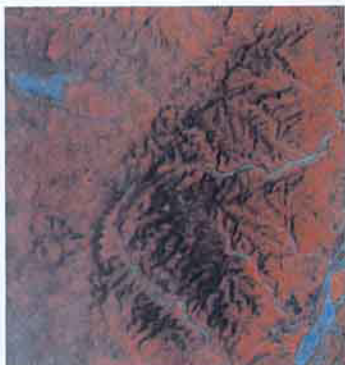
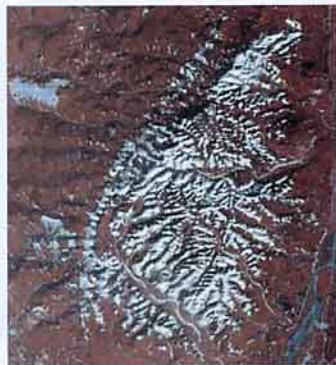
九九峰

自88年10月2日～12日連續10天之努力判釋，共完成災區40鄉鎮之崩坍地分析判釋工作，除部份地區因雲層的關係無法判釋外，完成的部分共有崩坍變異點數2,365處，其面積高達14,347公頃。而崩坍面積大於18公頃以上之崩坍地計有南縣草屯鎮之九九峰（2,100公頃）、國姓鄉之崁斗山（180公頃）及雲林縣古坑鄉之新草嶺潭（600公頃）等23處，其詳細之統計分析情形如下：

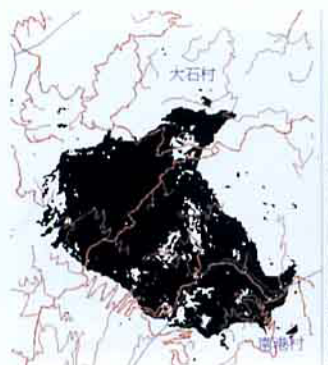
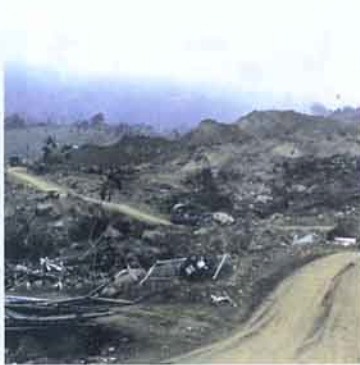
澀子坑九份二山

崩塌地位於南投縣國姓鄉南港村之炭斗山山麓之澀子坑一帶，韭菜湖溪於其東南側繞流而過，崩塌地南向面對標高1,174公尺之9份2山，經以衛星影像比對及航空照片初步判釋結果，崩塌區面積約180公頃，自海拔1025~425公尺向東南崩塌，滑落土石量約9千萬立方公尺。

韭菜湖溪被崩塌土石掩埋約1,570公尺、澀子坑溪被掩埋約570公尺，因此形成韭菜湖溪（集水面積約283公頃）及澀仔坑溪（集水面積約400公頃）兩處高50~60公尺之堰塞湖，其積水容量依可能發生溢流最高水位580公尺預估約為80萬及130萬立方公尺。

屬中新世水裡坑層（北寮層）之混濁砂岩夾頁岩，岩層為東北西南走向為N40~60°E，傾角約20~28度，傾向為東南向與坡面近似。據崩塌發生前之

(1) 崩塌地原地形為約20~28度傾斜之砂頁岩互層順向坡，上坡面之滲流水受到頁岩阻隔，在砂頁岩層面流動，促使岩層膠結力減弱，形成滑動面，地震前當地居民多引用自岩石露頭滲出之地下水，可為佐證。

加以下方有韭菜湖溪流經，常年溪床下切，使順向坡基腳之不安定端逐漸加深加長，受到車籠埔斷層影響，引發不穩定之坡面向下崩解滑動。

(2) 受到車籠埔斷層影響，引發國姓斷層再次活動，斷層上盤岩層因擠壓碎裂崩滑（據內政部土地測量局於地震後重新測量，距崩塌地南方5公里之四角山衛星定位點，向西北水平位移2.88公尺、垂直位移向下0.77公尺）。

本地區以農業活動為主，居民多以種植香蕉、檳榔及飼養水鹿為業，本次地震除約2百公頃農地及農路全部位移損毀外，並導致14戶計39人及228頭水鹿死亡，由於崩塌土石方量甚大及厚度極深，加以位移量極大，22位居民遺體未能尋獲。

目前為防止堰塞湖前之崩塌土石潰決，於10月10日發包在崩塌坡面低窪處，施工挖掘長1,450m淺寬（深2公尺、底寬20公尺之拋物線形斷面）緊急排水道，做為排除堰塞湖之溢流水，並將挖出之部份土石填入湖內，降低堰塞湖容量，減緩危險性。

(1) 完成崩塌地基腳之中興橋周邊地形圖測量及連續性防砂壩之設計，以穩定崩塌地基腳，防止大量土石再次下移。

(2) 減緩緊急排水道坡度並予加固，做為具安全性之溢洪道。

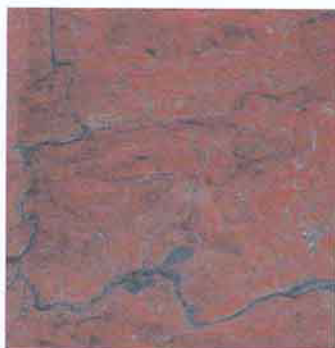
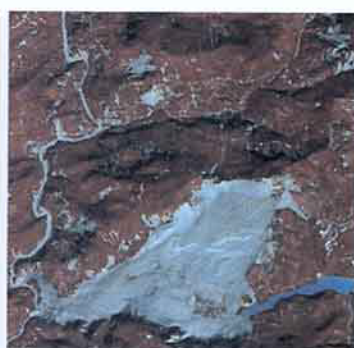
草嶺堰塞湖

於88年10月2日取得9月27日之SPOT衛星影像後，自10月2日開始進行地震災區前後期衛星影像之比對發現中部地區苗栗縣、台中縣、南投縣、彰化縣、雲林縣及嘉義縣等六縣市山坡地區在921集集大地震後新增崩坍地共計2,365處，總崩坍面積達14,347公頃，其中以南投縣九九峰、崁斗山澀子坑及雲林縣草嶺潭堰塞湖等大型崩坍地所造成災害更是嚴重。
