## 97 年卡玖基颱風

## 97 年卡玖基颱風-南投埔里-002

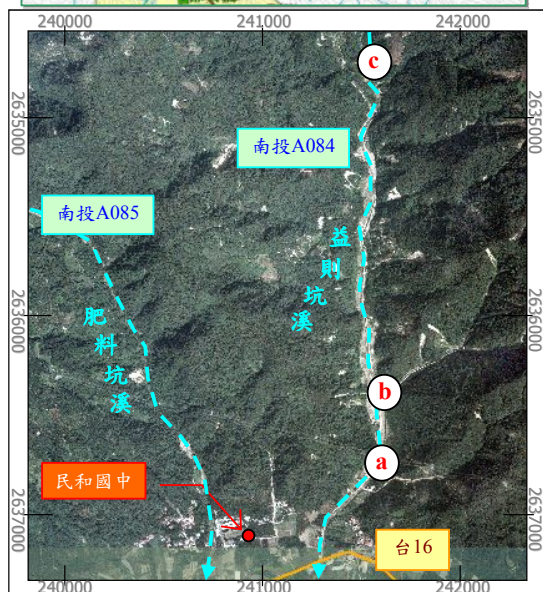
- ✓ 益則坑溪沿岸道路及護岸毀損，橋基淘空，上游道路中斷無法通行。土石淤積河道，部分固床工毀損。
- ✓ 護岸毀損：約 200 公尺。
- ✓ 道路毀損：約 600 公尺。

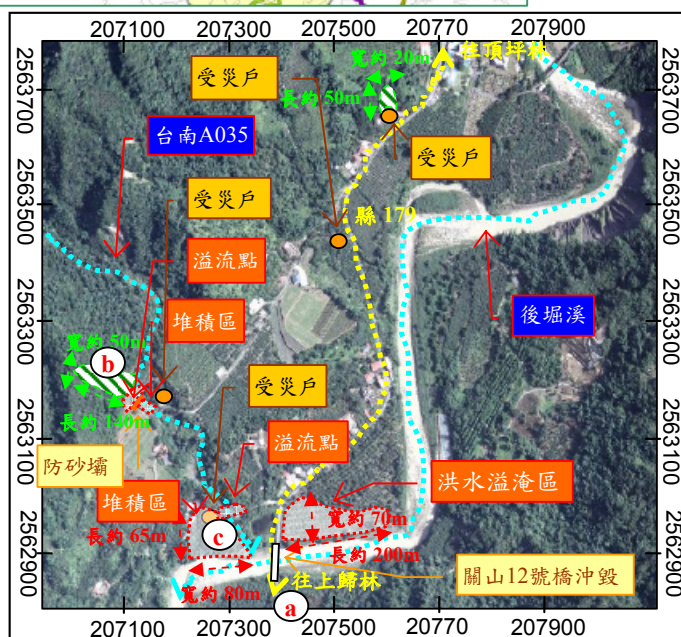
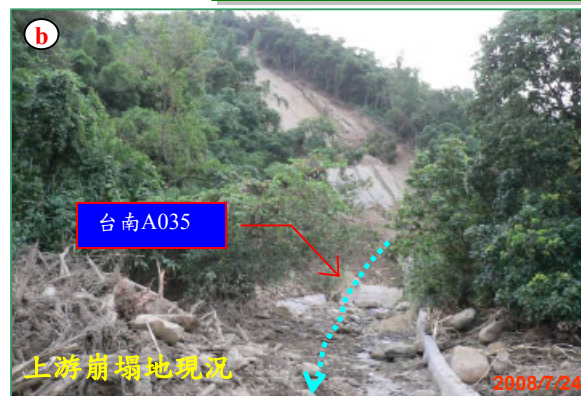
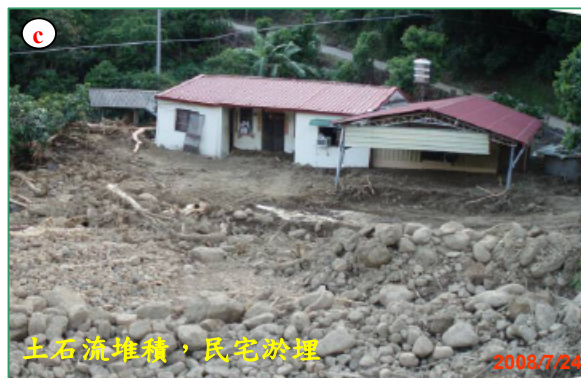
- ✓ 後堀溪暴漲沖毀關山 12 號橋。另台南 A035 土石流潛勢溪流亦因坡地崩塌導致土石流，致使下游 1 戶民宅受損。
- ✓ 橋梁：關山 12 號橋斷裂
- ✓ 房屋受損：4 棟
- ✓ 道路受損：縣 179 毀壞約 70 公尺。

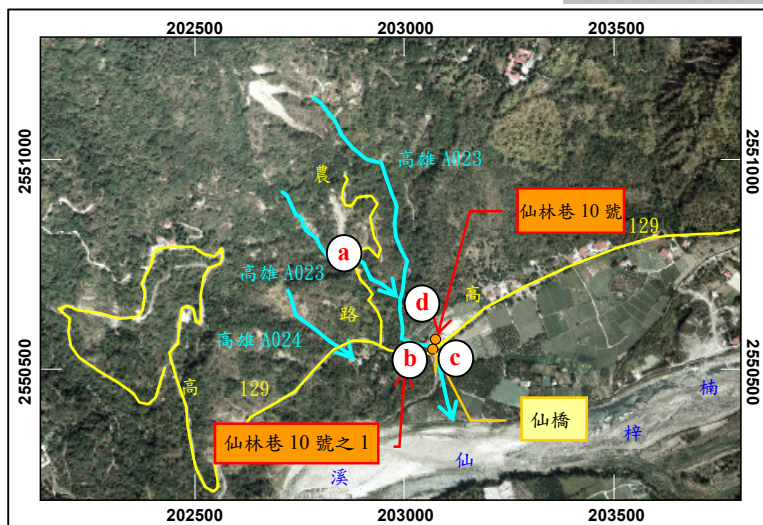
高雄 A023 右側支流中游河道現況

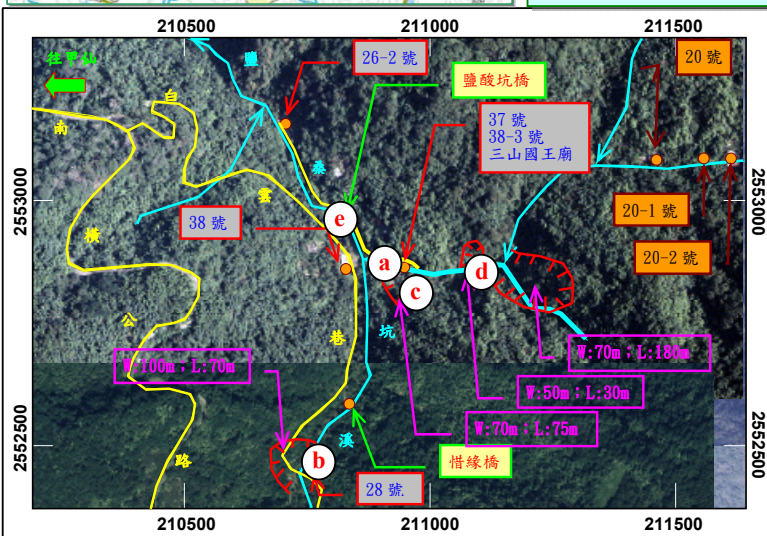
洪水掏空白雲巷 38-3 號基礎，並沖毀位於旁邊的三山國王廟與民宅 37 號

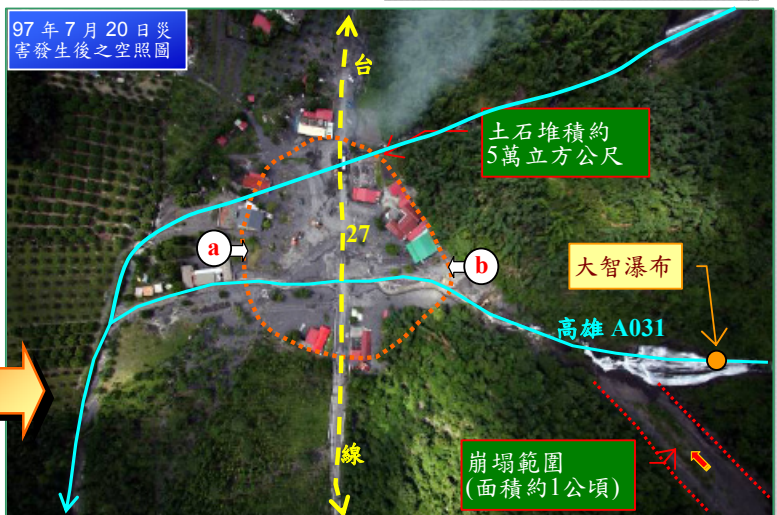
- 大智瀑布旁側邊坡發生崩塌，大量土石沿潛勢溪流(高雄 A031)而下侵入多處民宅，所幸人員已事前疏散，並未造成人員傷亡。
- 房屋受損：9棟。
- 道路毀損：200公尺。

97年7月20日災害發生後之空照圖
