摘要

本計畫主要針對八掌溪流域上游集水區內之崩塌地、土石流潛勢溪流與野溪、道路以及坡地水土保持，進行整體治理規劃。經由流域現況調查、資料統計分析，研擬治理對策以抑制砂石崩塌及下移，減低災害的發生，提供爾後治山防災及治理中、長期計畫之參考。

本計畫集水區位於嘉義縣竹崎鄉東側，包括茄苳溪與驛馬溪，分別發源於水社寮與奮起湖，合流後為八掌溪往西流入台灣海峽，平均坡降分別為 1/8 與 1/11。地質主要由南莊層、桂竹林層與卓蘭層組成，並有崙後、鹿窟及水社寮斷層通過。區內高程 900 公尺以上皆為林班地，以 159 甲及 169 縣道為主要道路，並有 9 條土石潛勢溪流。

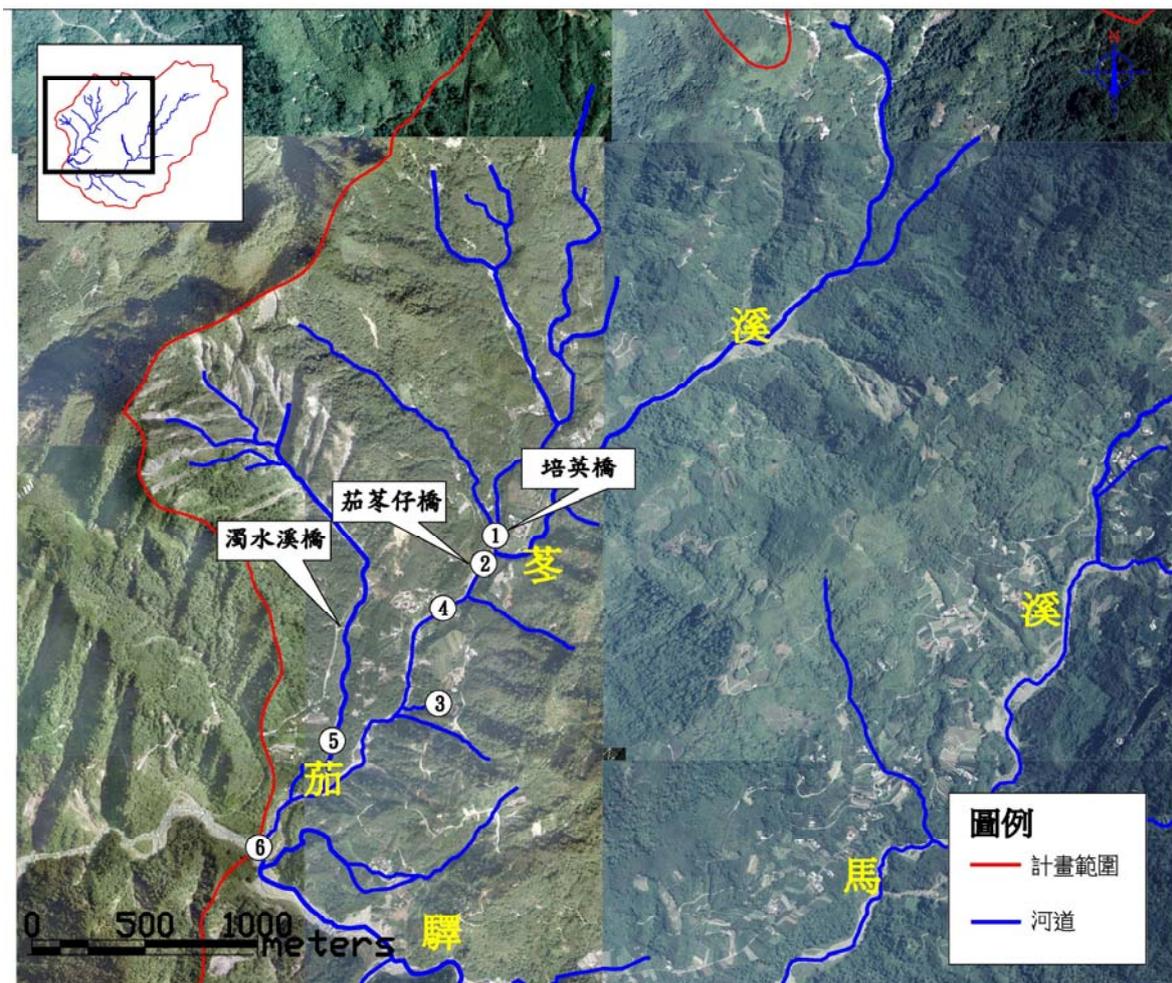
圖2-11 茄苳溪整體現況圖

上游處有四條土石流潛勢溪流於培英橋匯流，由於上游潛勢溪流的高差較大(坡度均在 20%以上)而呈現沖刷狀態，造成匯流處(培英橋)護岸沖刷損壞如照片點位 1、2。經過茄苳仔橋進入中游段，兩岸邊坡有零星崩塌情形如照片點位 3；另外因溪床坡度減緩，上游沖刷下移之土砂開始淤積，因此水土保持局南投分局與嘉義縣政府有多處溪流穩定工程分布以穩定河床，如照片點位 4。下游段於潛勢溪流嘉縣 DF018 匯流處至驛馬溪匯流處皆有明顯的土石堆積情形，如照片點位 5、6。

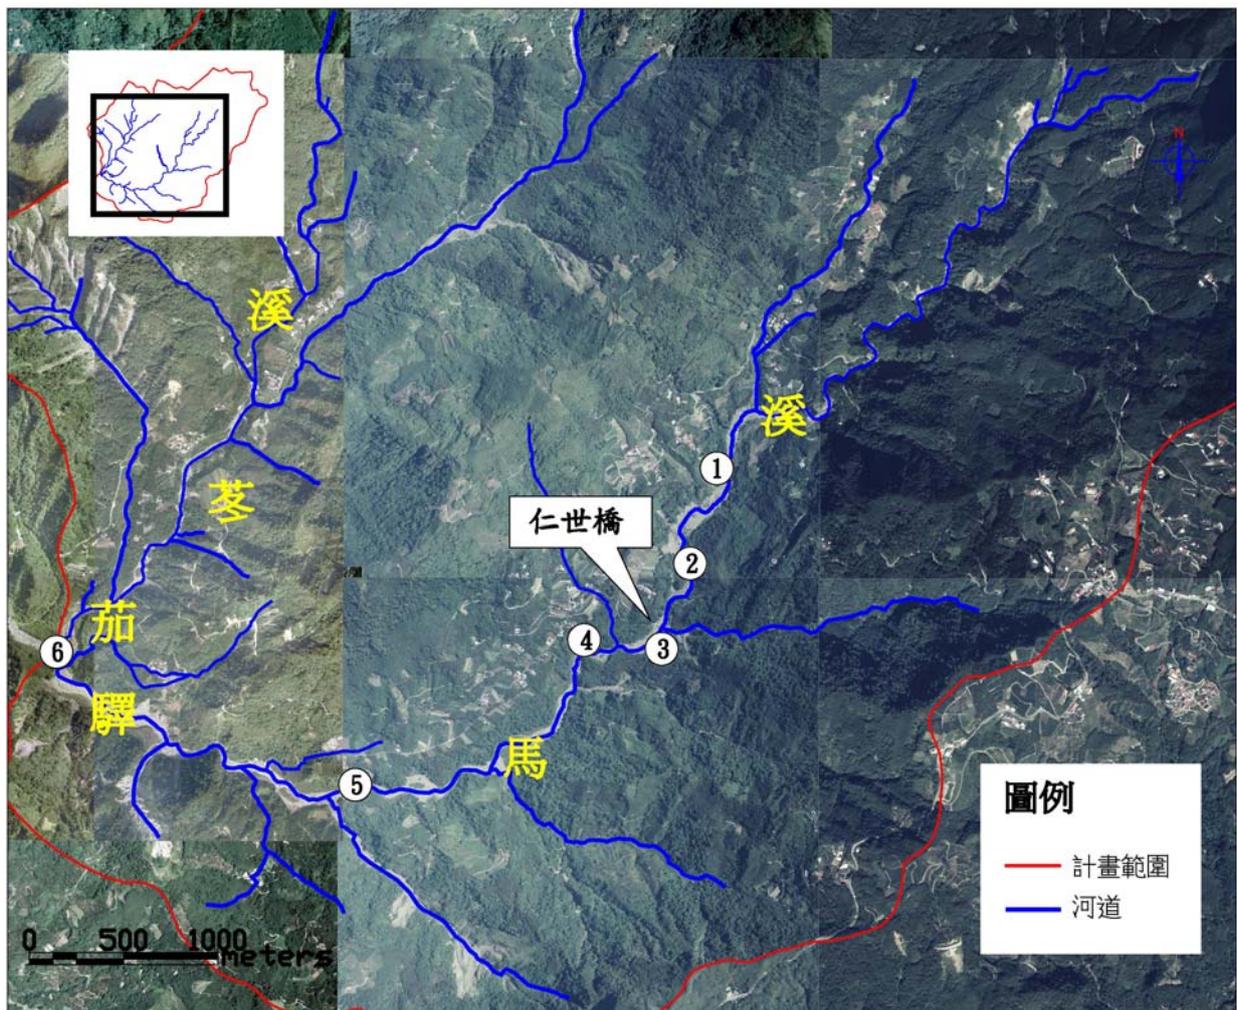
圖2-12驛馬溪整體現況圖

驛馬溪上游有嘉縣 DF026 與野溪 L1 匯流，並於仁世橋上游段凹岸處新增加兩處崩坍面，分別為綠野仙蹤民宿茶園及天仁茶園旁，應為驛馬溪上游沖刷土砂下移堆積於凸岸，並切割凹岸坡腳導致崩塌如照片點位 1、2。經過仁世橋進入中游段，溪床因土石堆積抬高如照片點位 3，推測是由於照片點位 4 之既有防砂壩造成。下游段於野溪 L4 匯流處至茄苳溪匯流處坡降平緩，堆積情形明顯，如照片點位 5、6。

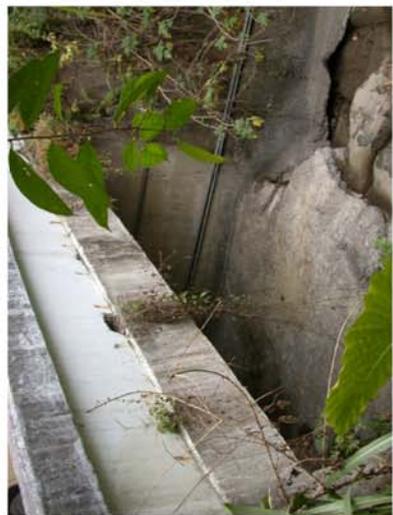
點位(2)說明：無名橋基腳有遭沖刷破壞情形。
拍攝日期：980229

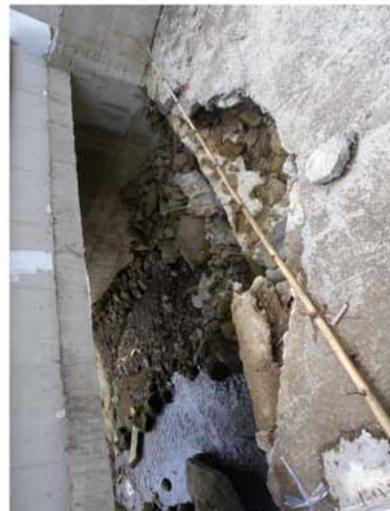
點位(3)說明：下游無名橋有基底遭沖刷破損的狀況。拍攝日期：980229

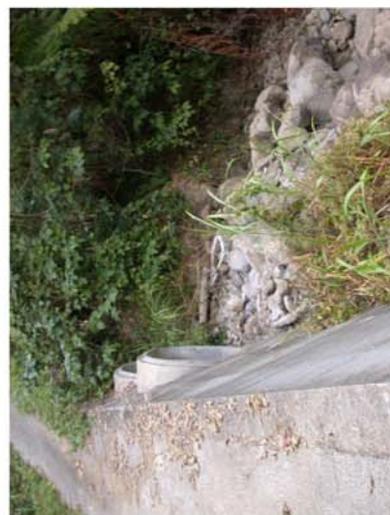
點位(2)說明：中游溪流兩岸植生茂密，過水管涵有少量下移土石堆積。拍攝日期：980213

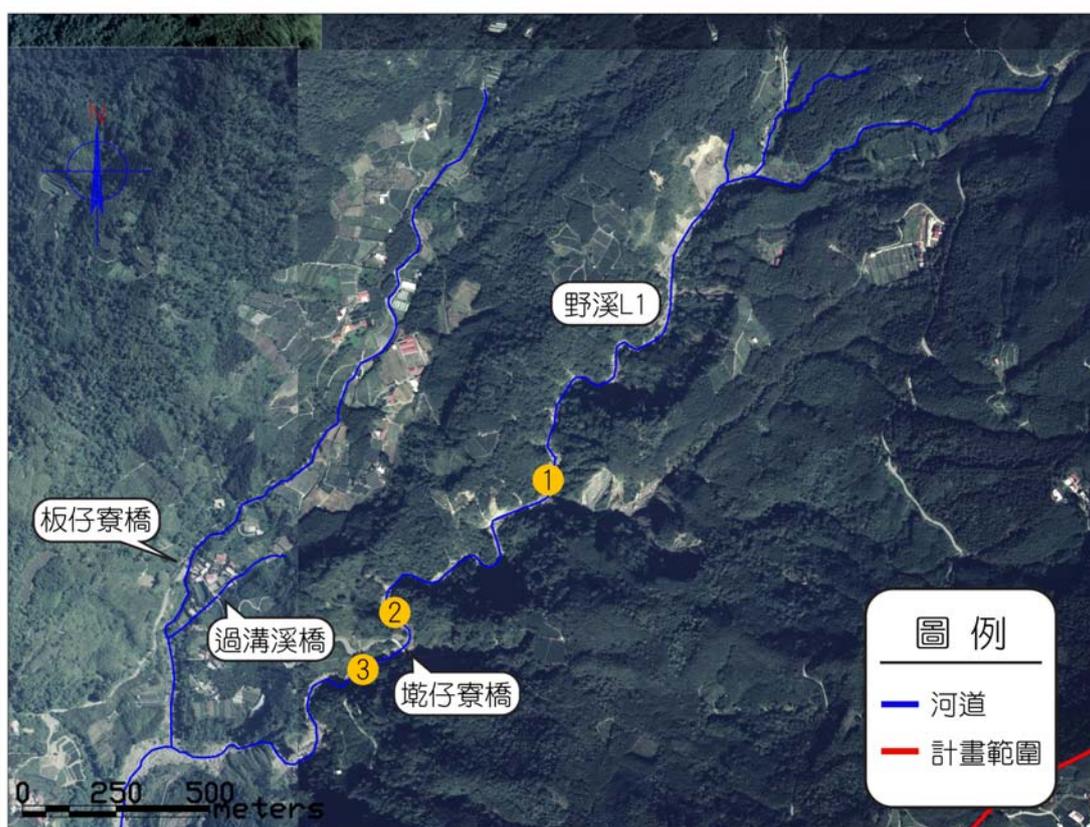
圖3-37 石卓集水區：野溪 L1 整體現況圖

石卓集水區之野溪L1 屬驛馬溪最上游東側之支流，位於光華村及中和村內，經調查中游段崩塌地甚多，除有嘉義縣 0468 等 12 個公告崩塌地外，亦於嘉義縣 0472 號崩塌面下游增加一處崩塌面(即照片點位 1 處)，推論是否因下移土砂致使河流流心不穩進而沖刷兩岸坡腳，誘發崩塌產生，使得兩岸崩塌情形增加。區內現況及分布如圖 3-37 所示。

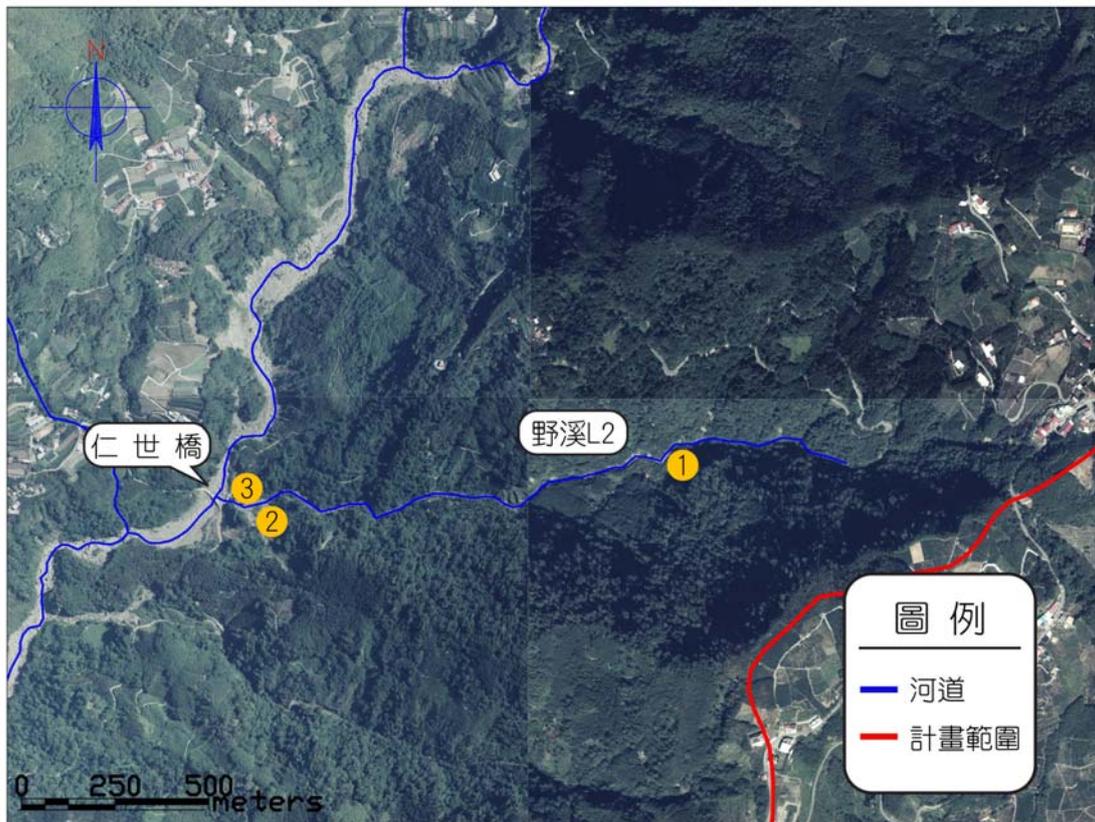
圖3-39 石卓集水區：野溪 L2 整體現況圖

集石卓集水區之野溪L2 屬驛馬溪東側支流，位於光華村及中和村內，溪流上游為石卓聚落。匯流處旁嘉義縣 0465 崩塌面面積有增大情形，下游匯入驛馬溪之過水箱涵基底遭淘刷損壞，顯示溪流有沖刷下切的情形，現已由嘉義縣政府進行工程修復，區內現況及分布如圖 3-39 所示。

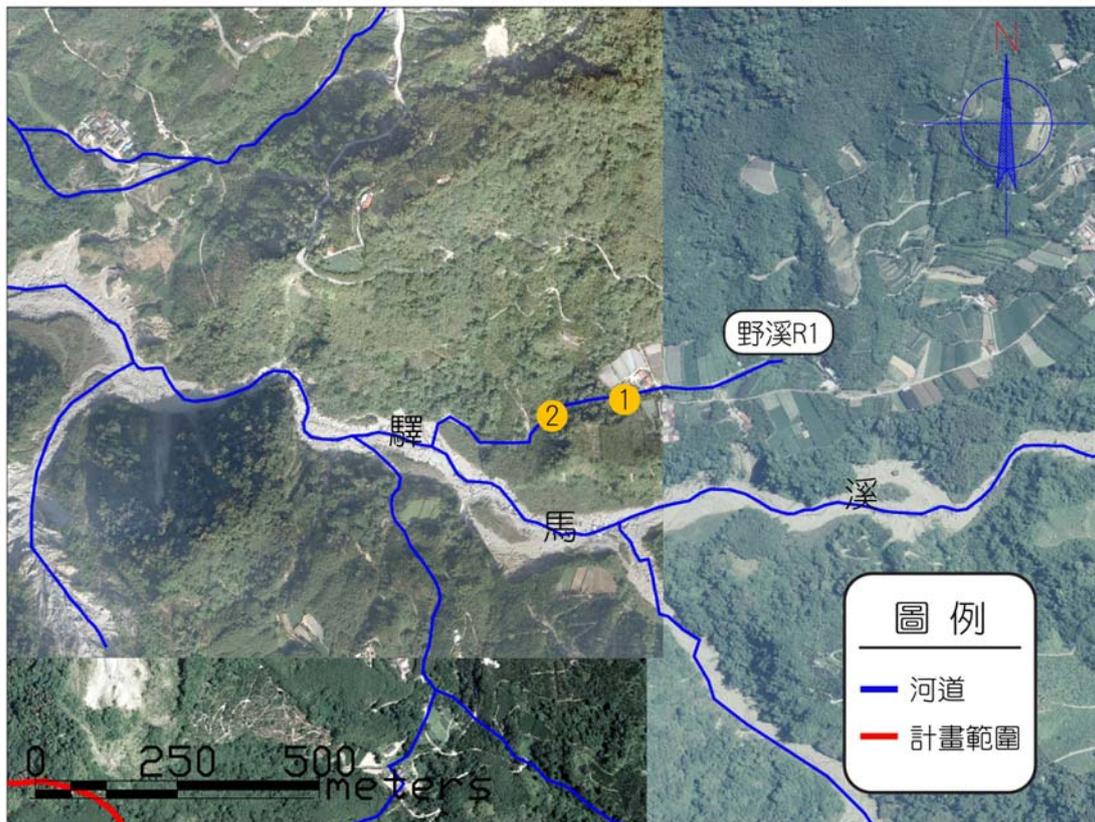
圖3-41 石卓集水區：野溪 R1 整體現況圖

石卓集水區之野溪R1 屬驛馬溪支流，位於光華村內，兩岸坡面植生良好，多為混淆林與竹林，溪流流量大且因沖刷下切造成兩岸土石崩落於溪床，由於經過保全對象柑仔宅聚落，建議清淤並施作固床工已穩定流心，區內現況及分布如圖 3-41 所示。

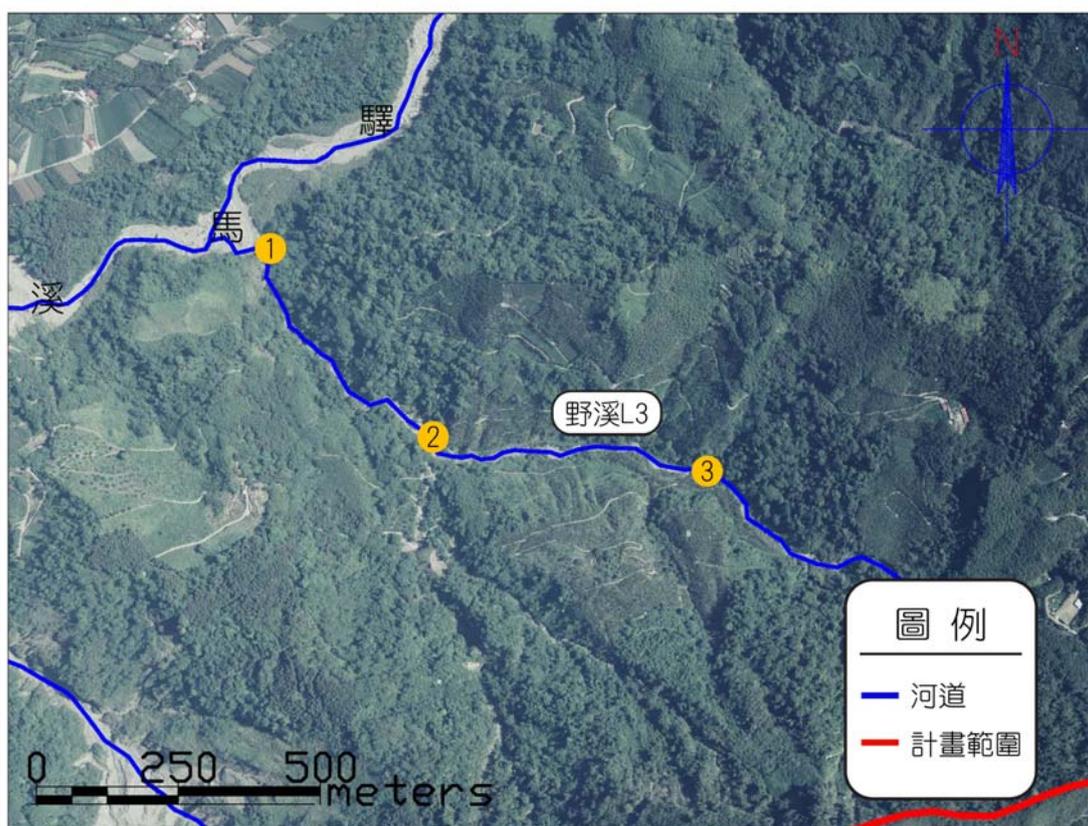
圖3-43 石卓集水區：野溪 L3 整體現況圖

石卓集水區之野溪L3 屬驛馬溪東側支流，位於光華村內，經調查中上游兩岸坡面植生情形良好，多為混淆林與竹林，下游與驛馬溪匯流處河岸有因沖刷造成的崩塌情形，土砂下移進入河道，區內現況及分布如圖 3-43 所示。

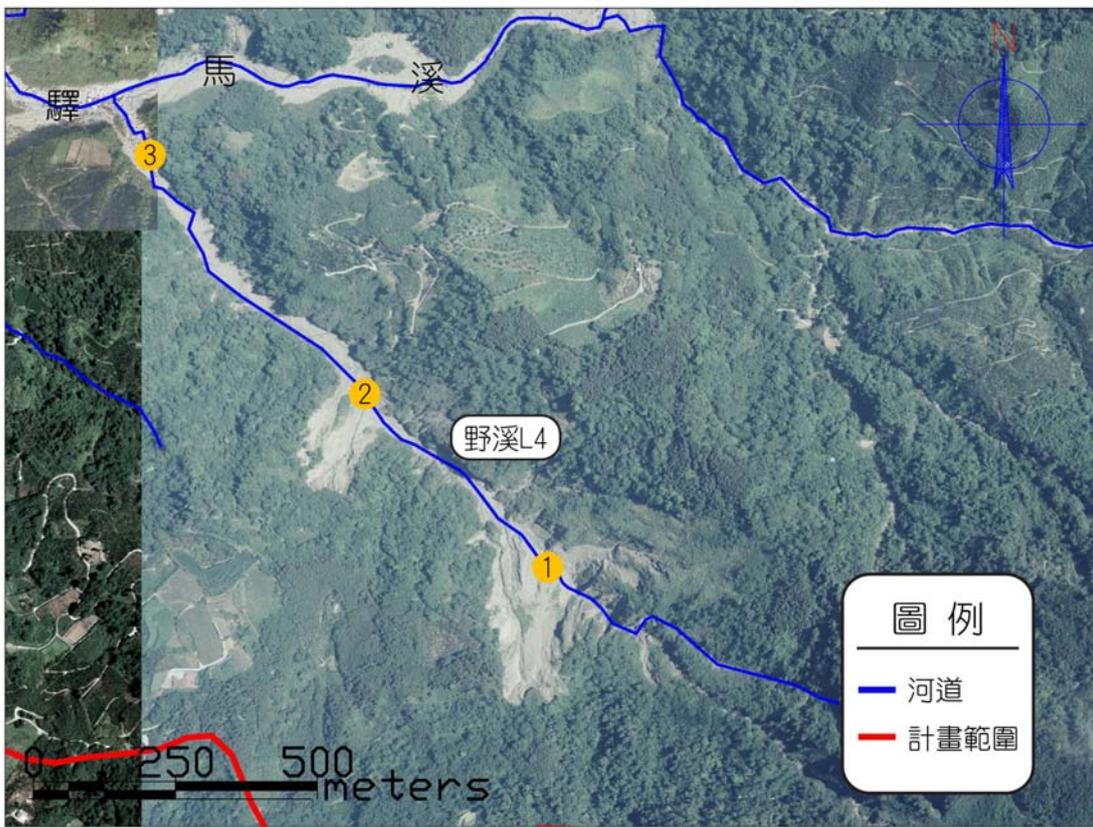
圖3-45 石卓集水區：野溪 L4 整體現況圖

石卓集水區之野溪L3 屬驛馬溪東側支流，位於光華村內，兩岸坡面植生多為混淆林及竹林，經調查野溪流經嘉義縣 0481、嘉義縣 0482 及嘉義縣 0483 共三處崩塌面，崩落土砂資源豐富，下移土砂進入河道，造成既有潛壩有淤滿損壞現象。區內現況及分布如圖 3-45 所示。

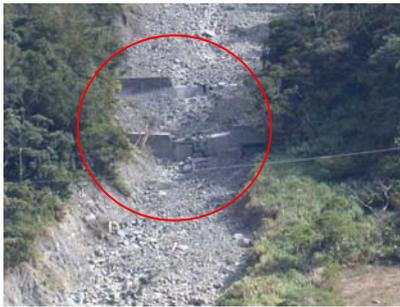
點位(3)說明：溪流下游匯流處，匯流處既有潛壩已淤滿，有龜裂損壞的情況。

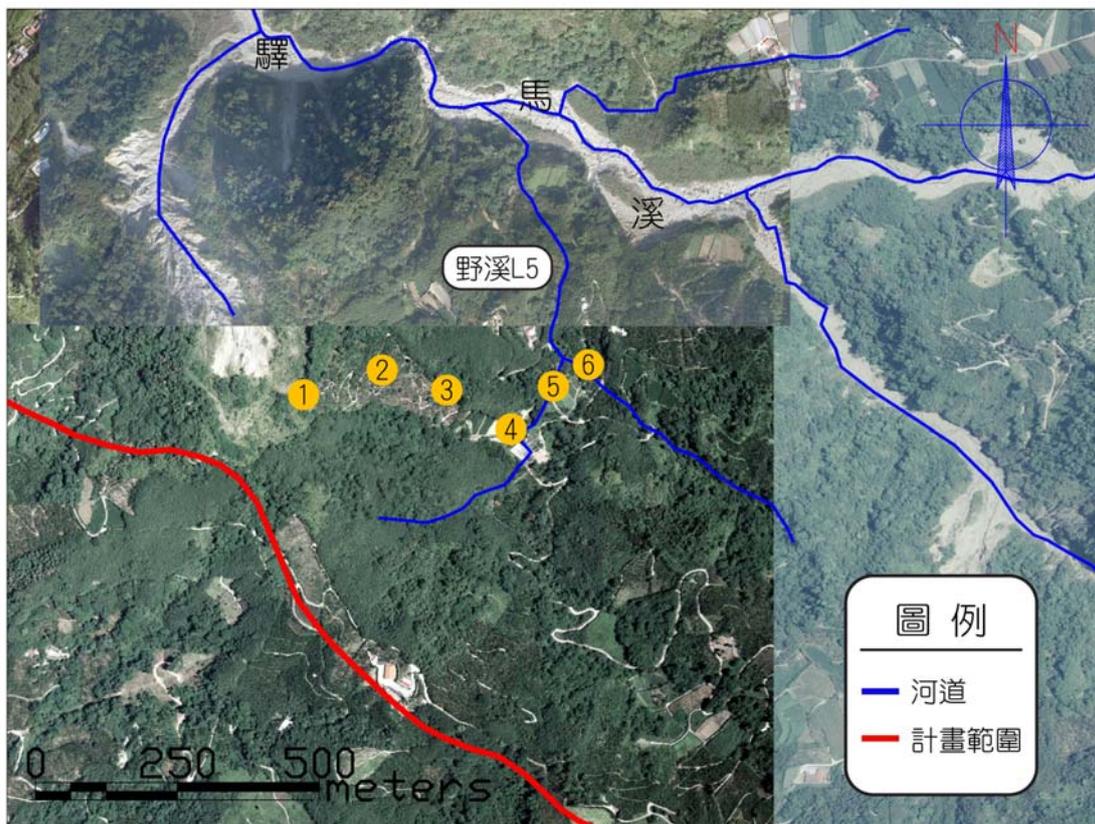
圖3-47 石卓集水區：野溪 L5 整體現況圖

石卓集水區之野溪L5 屬驛馬溪東側支流，位於光華村內，區內植生多為混淆林與竹林，經現場調查，溪流上游在風災期間有土石沖刷下移的狀況，林務局已進行規劃興建防砂壩，而中游經過光華村第7鄰聚落處既有護岸底部有嚴重淘刷情形，下移土石阻塞造成通洪能力不足，導致於風災期間有溢流情形，影響聚落安全，區內現況如圖 3-47 所示。

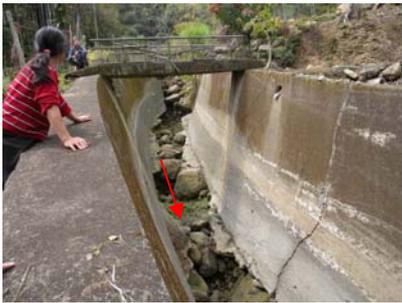
點位(3)說明：既有護岸龜裂、基腳淘刷嚴重，既有封底損壞。
 拍攝日期：980310

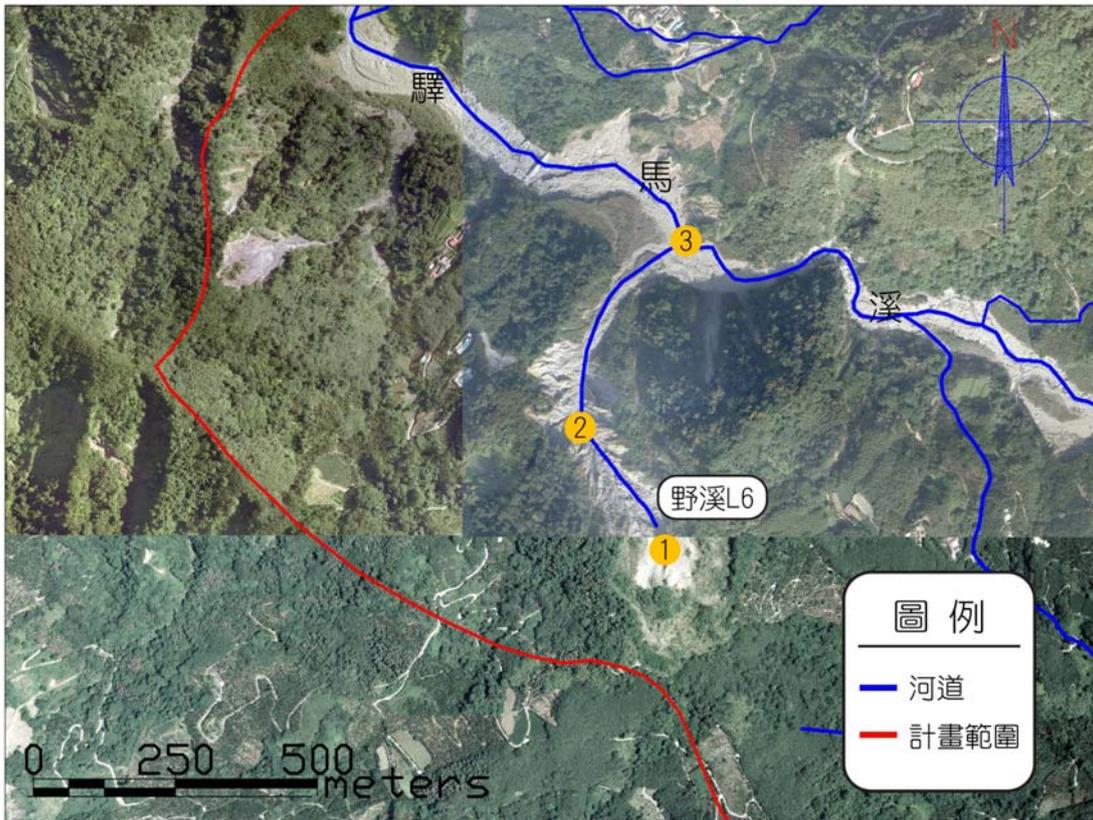
圖3-49 石卓集水區：野溪 L6 整體現況圖

石卓集水區之野溪L6屬驛馬溪下游支流，溪流流經嘉義縣 0485 及 0486 兩處崩坍面，持續造成沖刷，區內無整治工程亦無需要保全對象，坡面植生多為混淆林與竹林。區內現況如圖 3-49 所示。

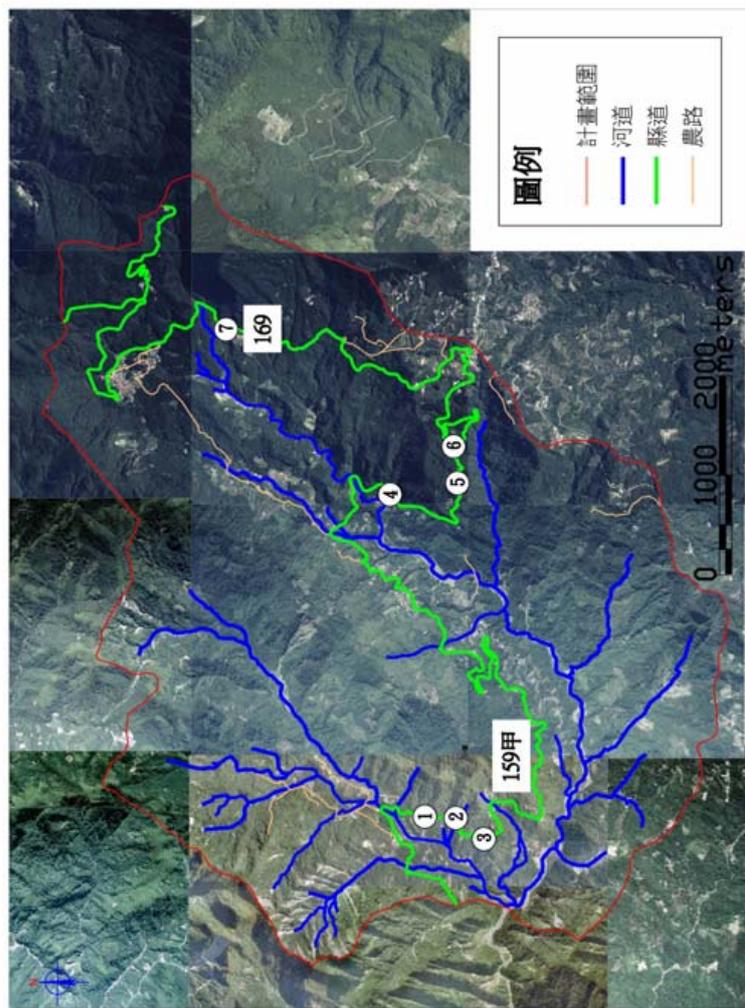
點位(7)說明：縣道169 (17K+710)，道路排水不良造成下邊坡崩塌。

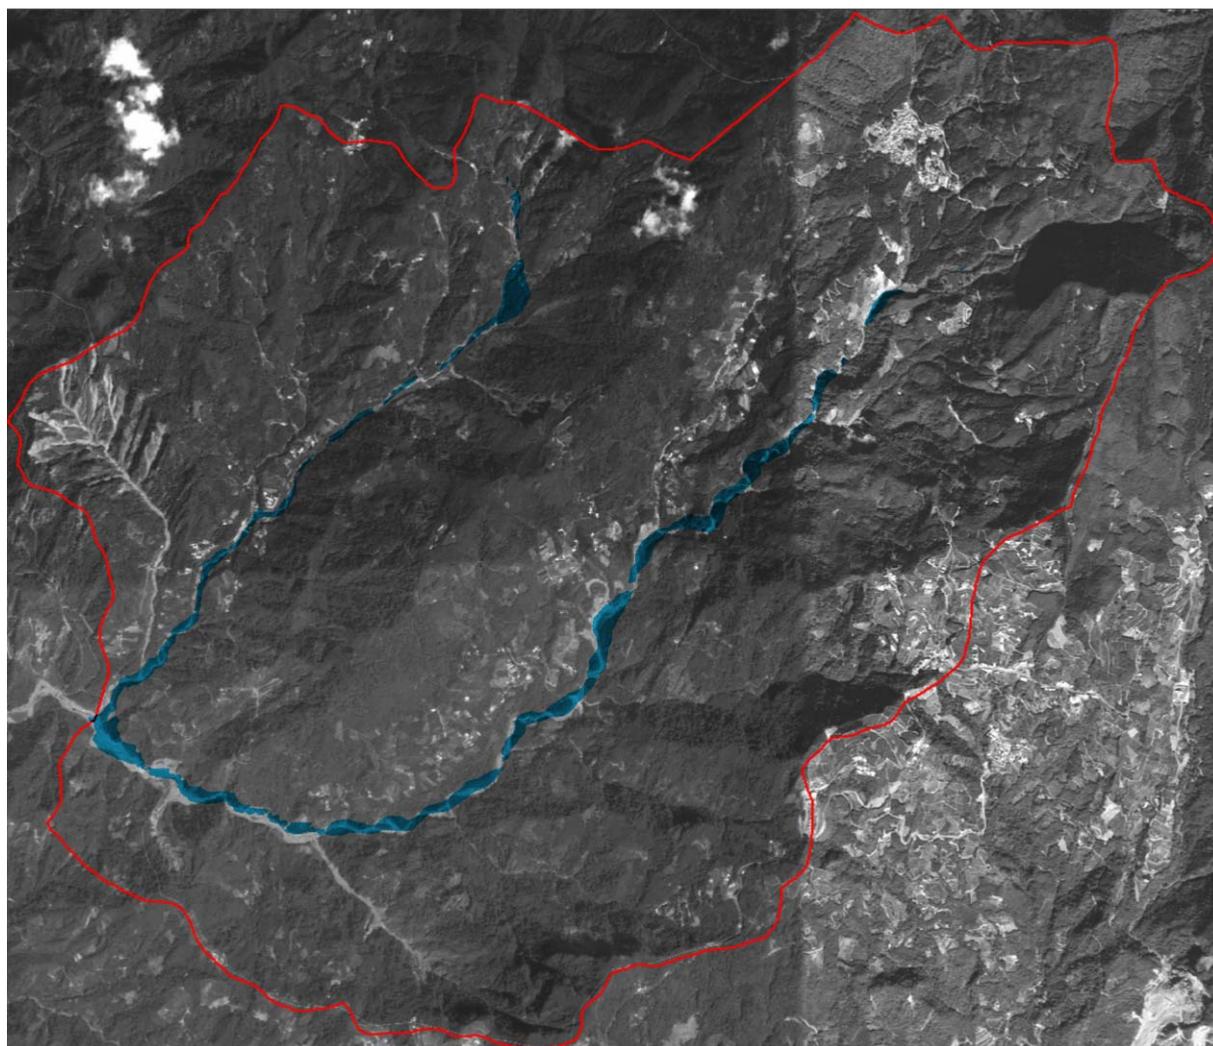
圖3-54 計畫集水區現況 50 年重現期距淹水範圍分析圖

在上游段之支流鄰近已有零星居民，因歷年來持續整治，淹水災害已逐漸減少。但在光華村近培英橋溪流，因土石堆積河道降低通洪能力，豪雨時有洪水滿溢狀況。中和村近奮起湖附近，溪流蜿蜒且部份小支流未設護岸保護，有河道沖刷及洪水衝擊狀況。

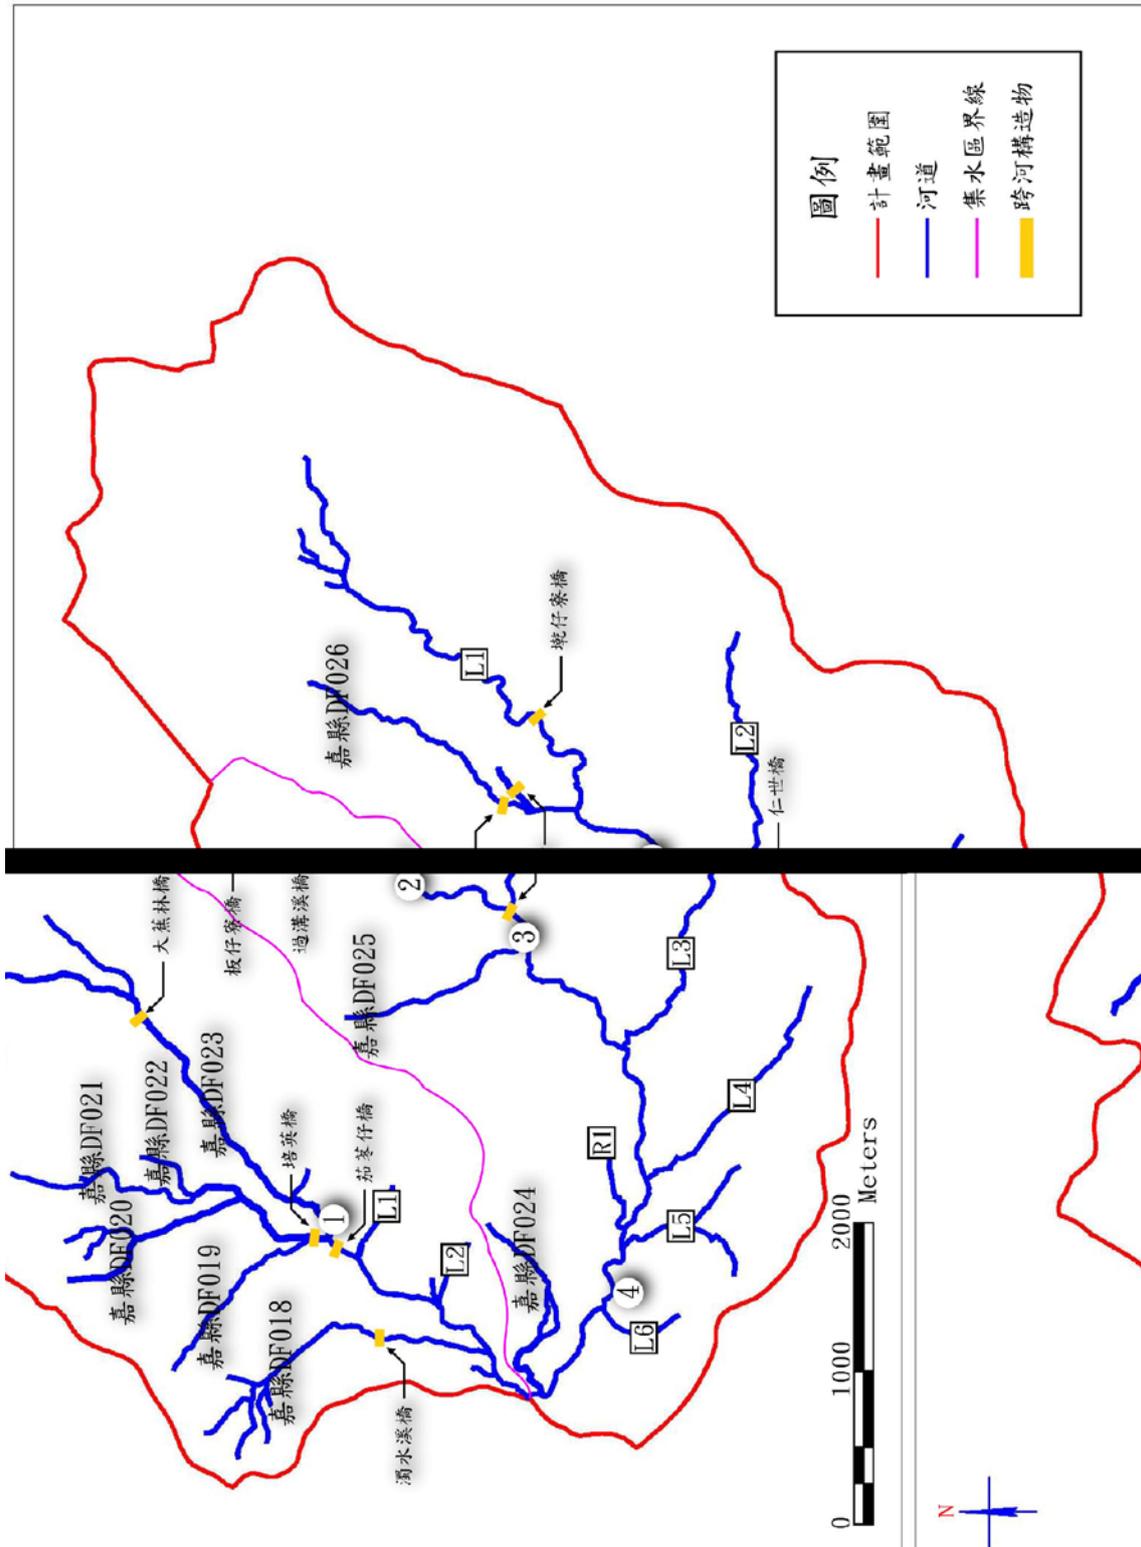
圖5-3計畫集水區河道問題位置圖

項目	溪流	位置	問題分析	水土保持需求性
1	茄苳溪	(1K+750~1K+900)	崩落構造體與土砂造成溪床淤積。	中 影響溪流通洪能力。
2	驛馬溪	(4K+850~5K+150)	溪流切割凹岸坡腳導致邊坡崩塌。	中 影響柑仔宅聚落之安全。
3	驛馬溪	(4K+150~4K+350)	土石淤積嚴重，整體溪床抬高，流路不穩定。	高 對柑仔宅聚落與農地造成影響。
4	驛馬溪	(1K+300~1K+500)	凹岸邊坡有坡腳遭沖刷的情形	低 距離保全對象較遠。
