摘 要

本調查規劃工作主要針對規劃區內治山防洪與水庫減淤防洪進行調查及治理規劃，並規劃重點治理區段，除作為易淹水地區水患治理計畫第二階段治理計畫之依據外，並透過分年分期治理計畫，以抑止泥砂生產、下移、減低災害之發生與增加水庫使用年限，打造安全之環境，帶動地方之發展，促使本規劃區能夠達到保育水土資源、土地合理利用、降低水土災害及涵養水源等目的。

本規劃區範圍屬嘉義市鹿寮里及嘉義縣番路鄉內甕村，處八掌溪流域蘭潭水庫及仁義潭水庫集水區內，規劃面積約達 1,569 公頃。計畫區所包含的二個水庫皆為離槽水庫，仁義潭水庫從八掌溪主流引水，蘭潭水庫則與仁義潭水庫串聯使用。計畫區海拔高度介於 13 公尺至 182 公尺，地質方面包括紅土台地堆積層、六雙層、二重溪層與沖積層。氣候屬於副熱帶季風型，年平均相對溼度約 82%，年均溫為 22.8 度，年雨量約 2,037.1mm，降雨多集中於夏季。蘭潭集水區內包含風景特定區，二個集水區內都以水利用地為最多。林地植生以闊葉林、竹林與灌木為主。山坡地的開發包括果園與檳榔園。水庫近年的水質從優養化回復至普養狀態，水質變佳。

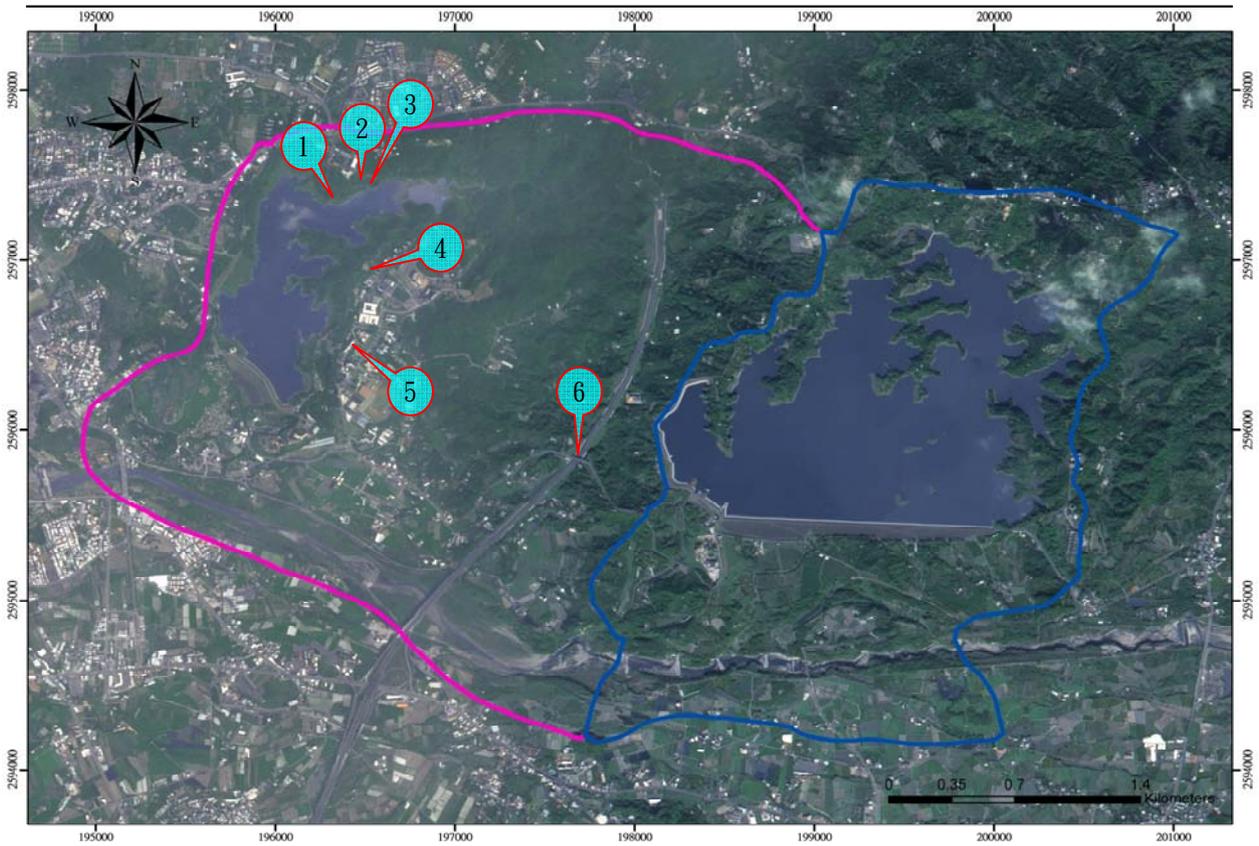
圖 3.4 道路水土保持現況位置及照片圖(一)

| | | 涵管輕微淤積，底部滲流至路基。 | | | 下邊坡無消能設施，涵管出口沖刷。 |
| | | 步道缺乏排水設施，有水土流失的情形。 | | | 高速公路穿越二個水庫之間。 |

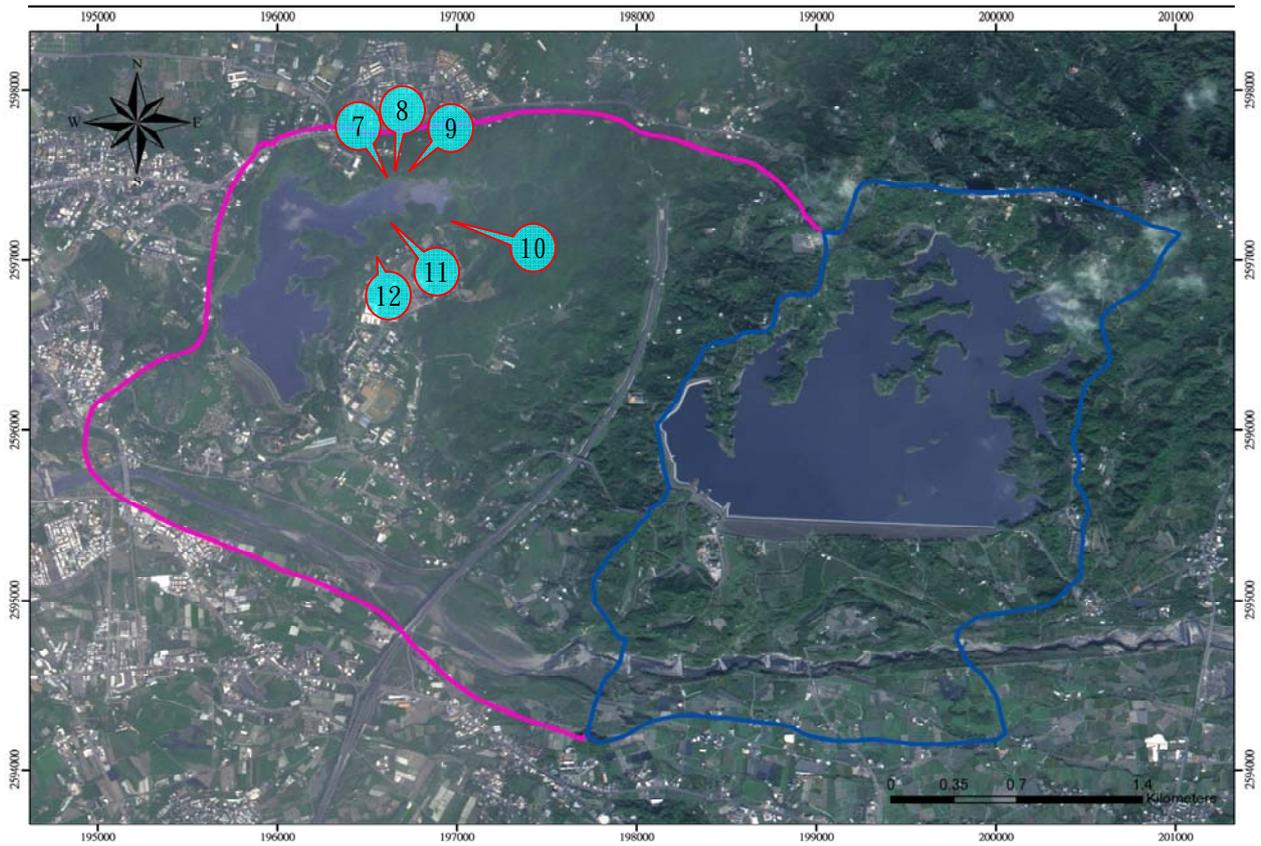
圖 3.5 道路水土保持現況位置及照片圖(二)

| | | 上邊坡無排水設施，致使連鎖磚擋牆損毀；下邊坡RC擋牆下有蝕溝。 | | | 缺乏排水設施，使側溝溢流至上邊坡形成蝕溝。 |
| | | 路旁缺乏擋土措施，且植生裸露。 | | | 下邊坡路基流失 |

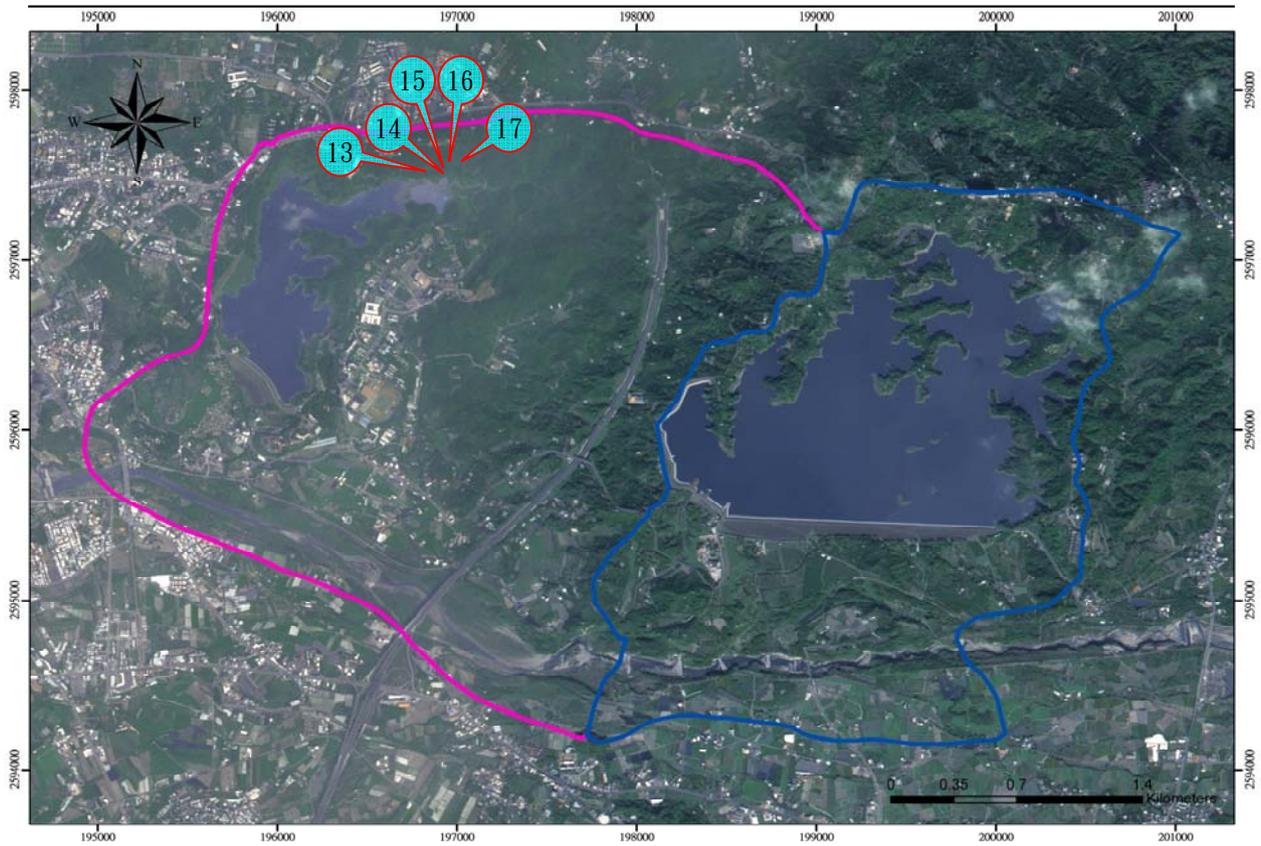
圖 3.6 道路水土保持現況位置及照片圖(三)

| | | 下邊坡輸水管裸露，消能設施因基礎淘刷損壞。 | | | 擋土牆無排水孔，使排水困難形成沖蝕溝。 |
| | | 上邊坡坑溝2條匯集為1條，水由路面溢流至下邊坡造成沖蝕溝。 | | | |

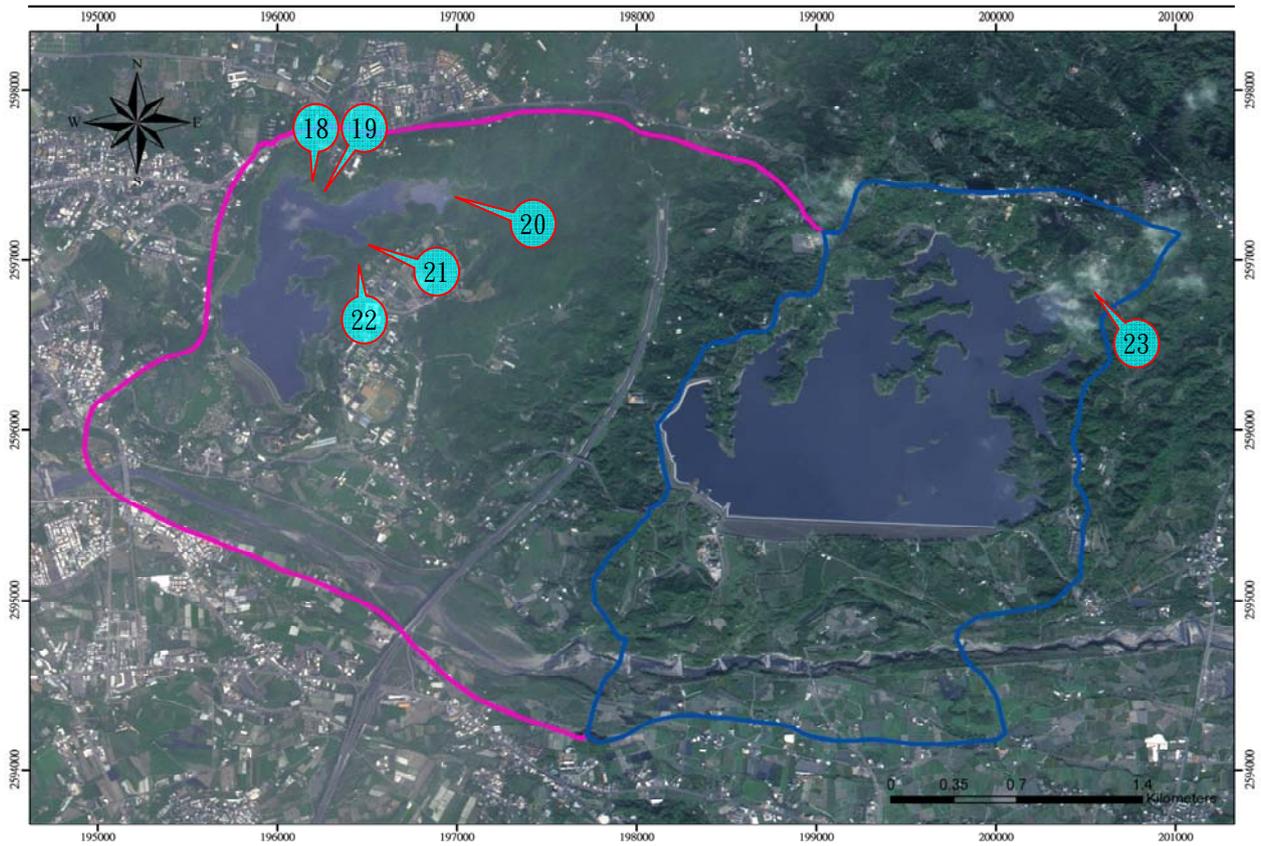
圖 3.7 道路水土保持現況位置及照片圖(四)

| | | 涵管良好，下邊坡落差 7m，無消能設施。 | | | 涵管輕微淤積。 |
| | | 排水溝最低點處無涵管銜接造成積水。 | | | 上邊坡擋土牆破裂，淨流入滲造成路基流失，路面下陷。 |

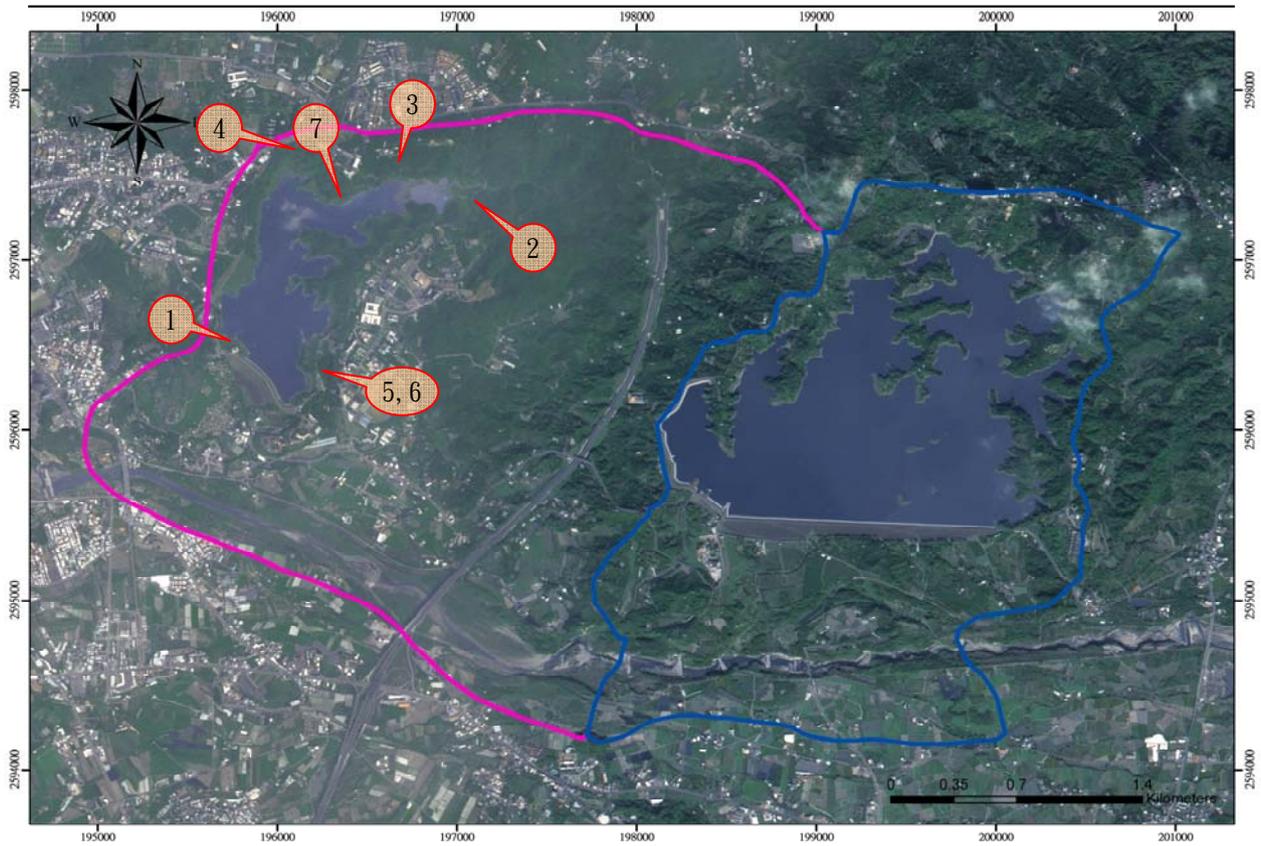
圖 3.9 舊有崩塌地現況位置及照片圖

| | 坡趾處已興建擋土牆，目前植生良好。 | | | 坡趾處已興建擋土牆，目前植生狀況良好。 | |
| | 位於水庫東南方小公園內，目前已恢復植生。 | | | 位於水庫北方，目前已恢復植生。 | |

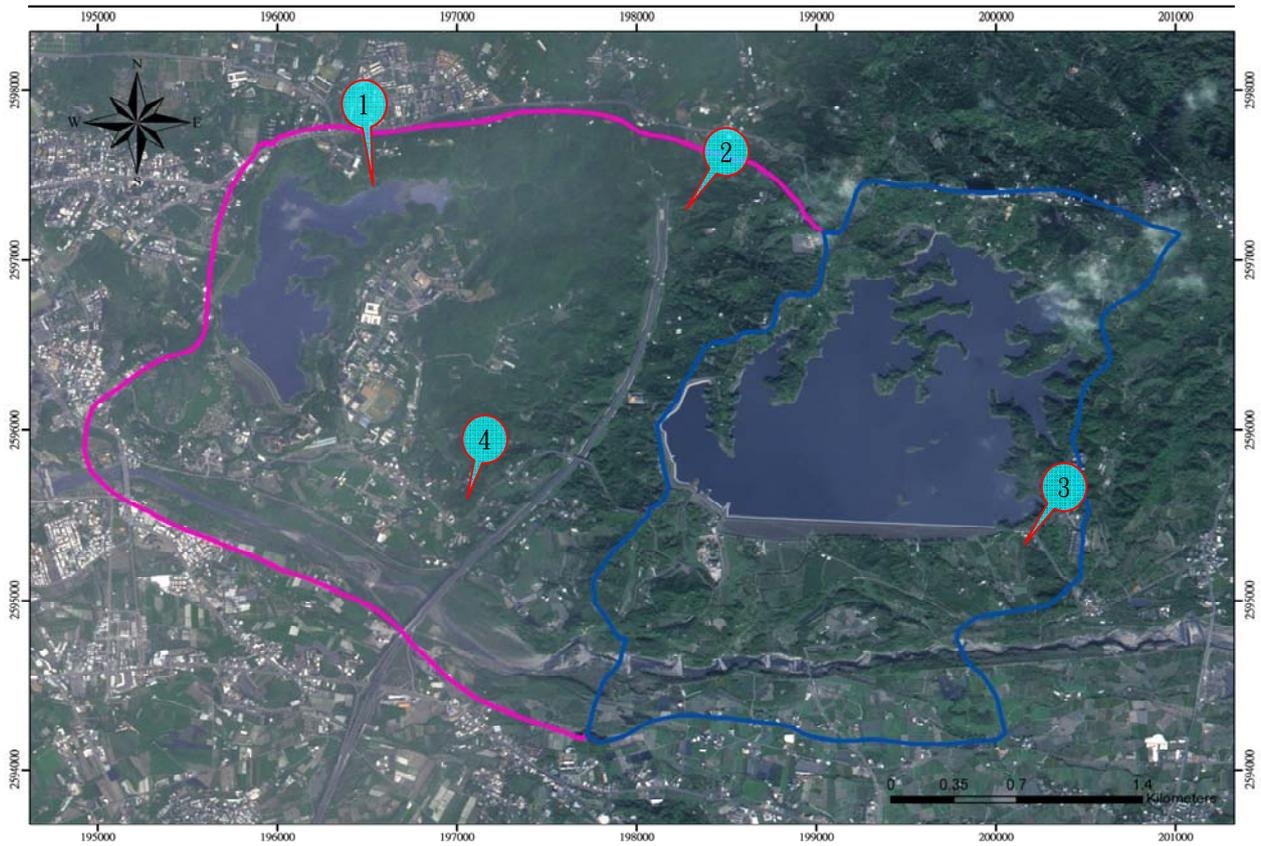
圖 3.10 新增崩塌地現況位置及照片圖(一)

| <p>位於崇仁護校後方，道路旁景觀擋土牆滲水，由坡面植物生長情形有輕微滑動現象。</p> | | <p>位於高速公路旁，裸露坡面上有部分已經恢復植生。</p> | |
| <p>崩塌坡面已施作擋土牆保護，坡面仍有部分裸露。</p> | | <p>新闢農路造成道路上邊坡擋土牆破壞。</p> | |

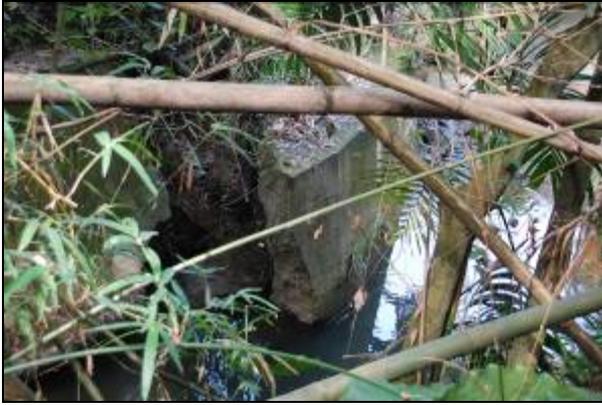
護岸破損

位於畜牧場旁野溪的上游，市政府歷年曾於此河段進行數次整治，但是目前部分護岸損壞，溪水沖擊造成路基流失路面沉陷、損壞。

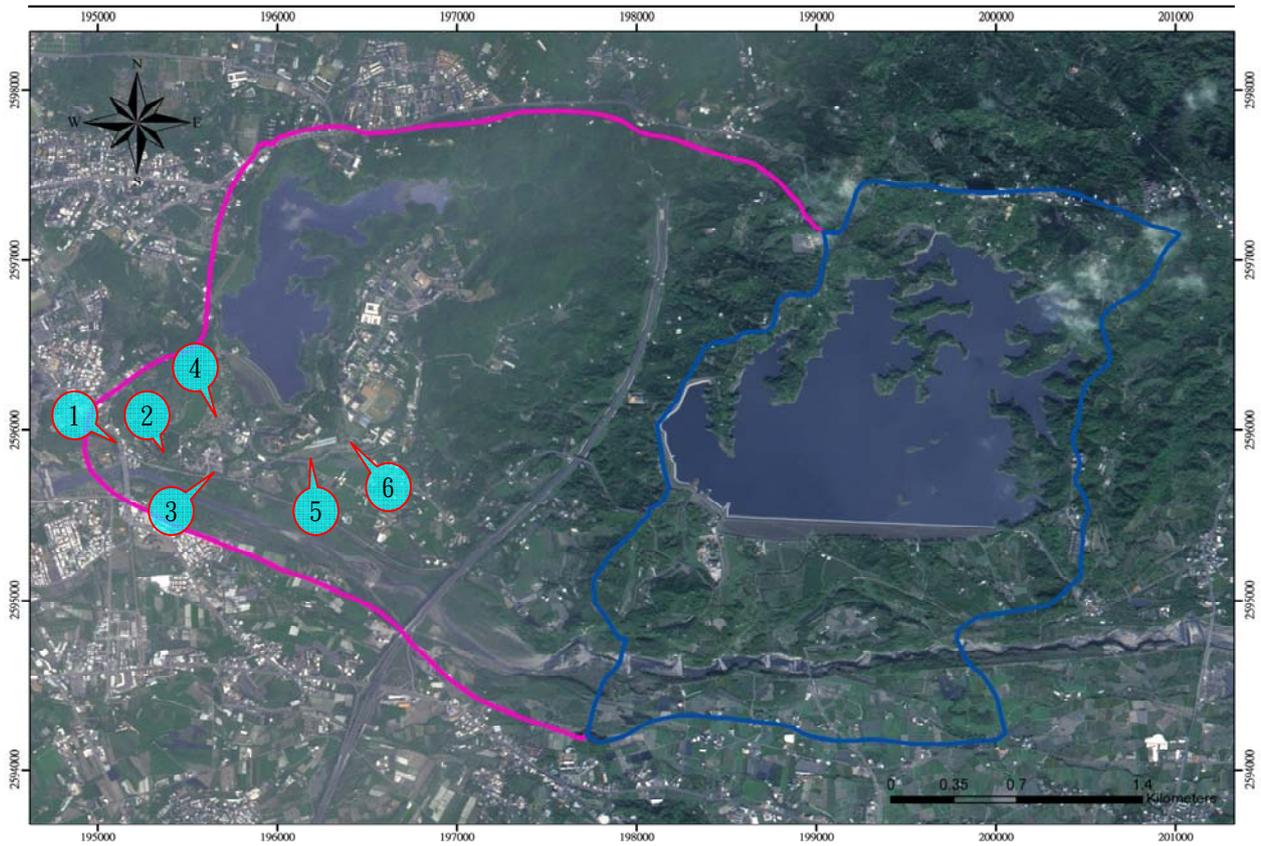
圖 3.12 野溪現況位置及照片圖(一)

| 1 | | X=195030 Y=2595776 計畫區內八掌溪流域，河道兩岸現況良好。 | 2 | | X=195343 Y=2595786 計畫區內鹿寮排水與八掌溪匯流處河岸淘刷。 |
| 3 | | X=195591 Y=2595712 排水溝現況良好。 | 4 | | X=195837 Y=2595967 兩側護岸老舊。 |
| 5 | | X=196151 Y=2595803 護岸基礎淘刷。 | 6 | | X=196373 Y=2595863 河道淤積。 |

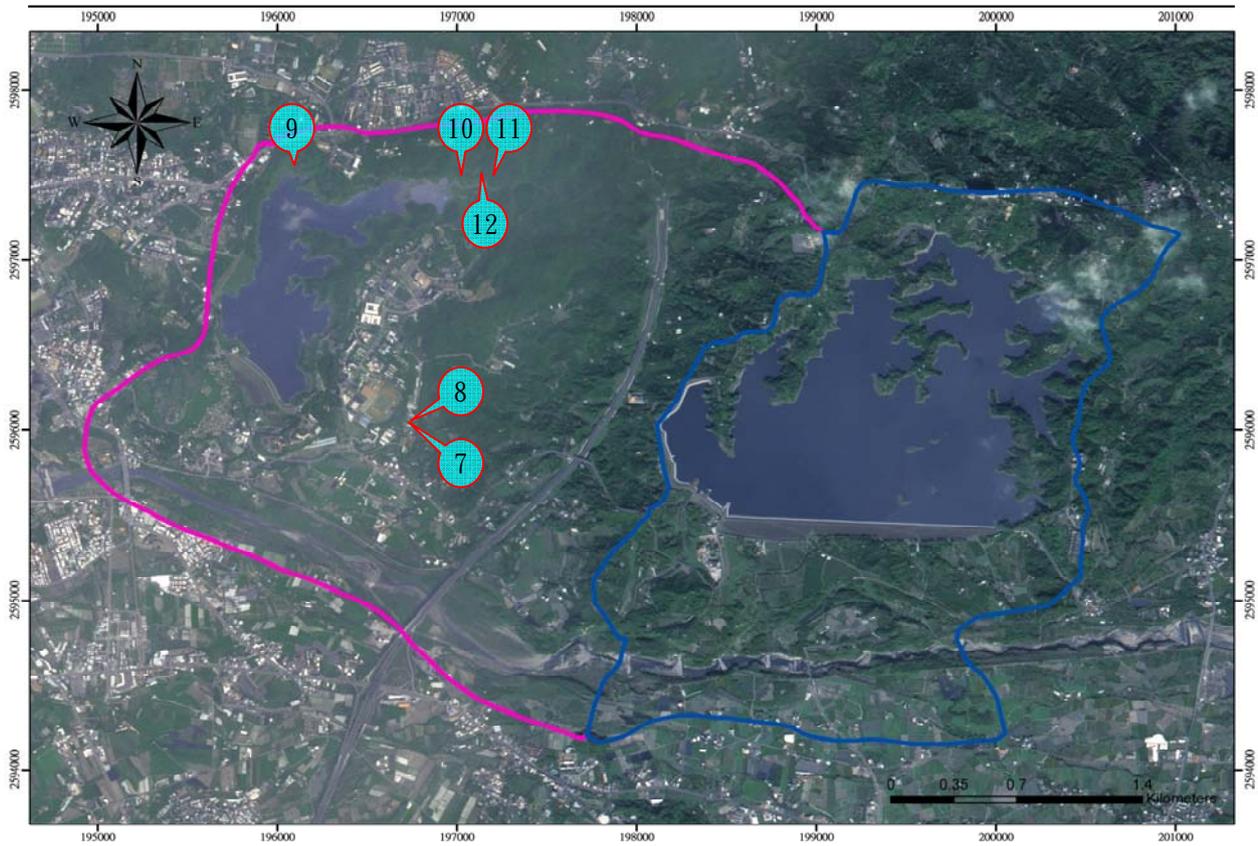
圖 3.13 野溪現況位置及照片圖(二)

| | | 農畜場旁 野溪工程 現況。 | | | 農畜場旁 野溪工程 上游未施 作河岸。 |
| | | 渠底堆積 土砂及落 葉。 | | | 河岸裸 露。 |

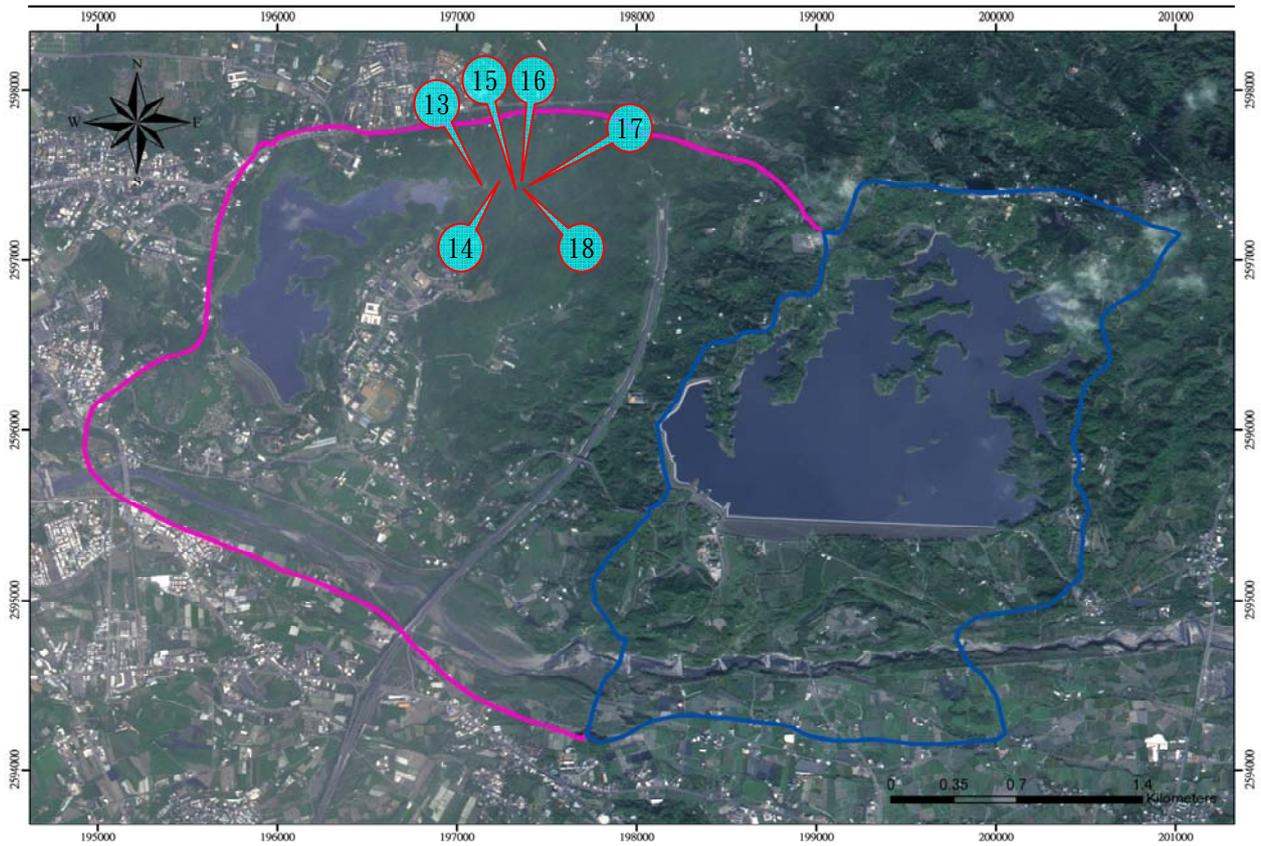
圖 3.14 野溪現況位置及照片圖(三)

| | | 兩岸植生良好，渠底土砂堆積。 | | | 兩岸有崩落情形，渠底土砂堆積。 |
| | | 登山客自行建造之休息處，兩側各有一沖蝕溝。 | | | 沖蝕溝有加深加大之跡象。 |

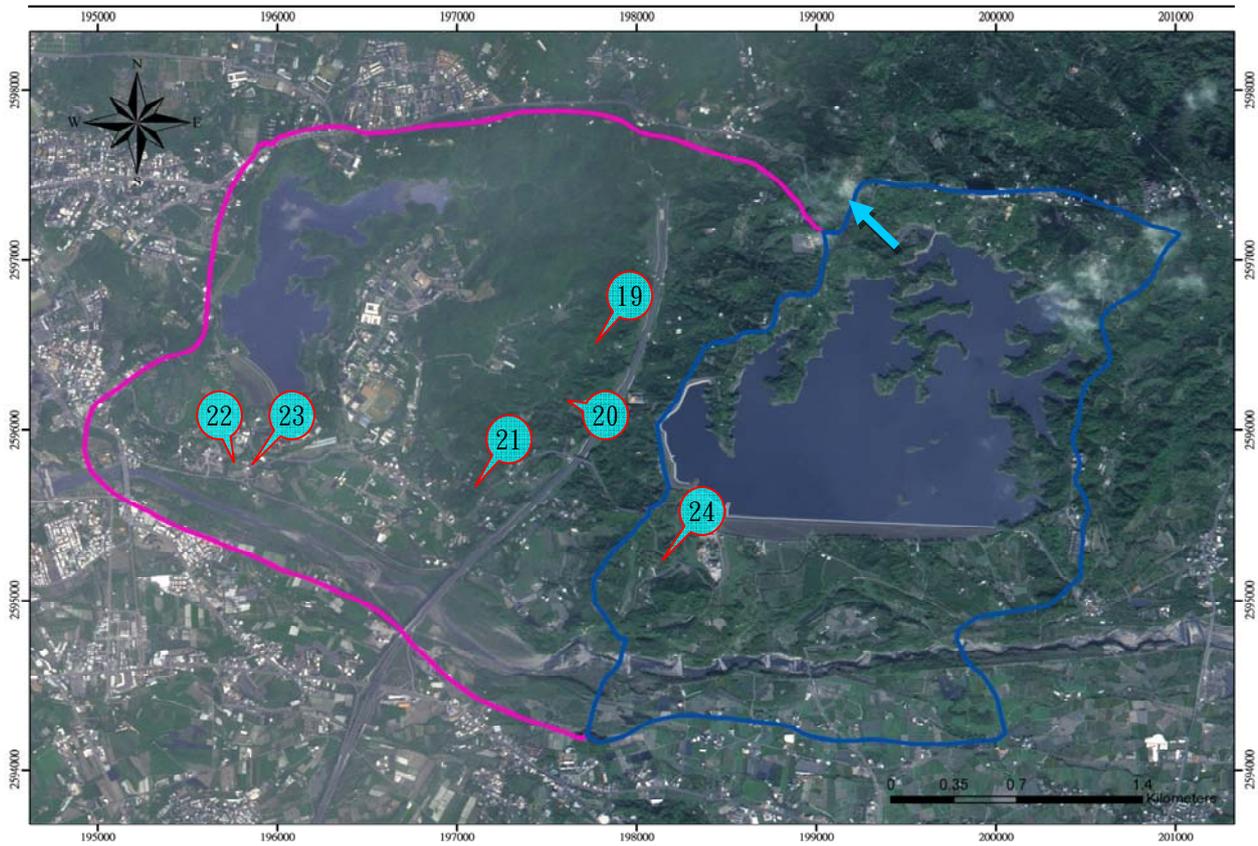
圖 3.15 野溪現況位置及照片圖(四)

| | | 既有護岸破損，道路路基流失，有下陷的情況。 | | | 排水涵管破裂，下方的消能設施亦損壞。 |
| | | 支流河道淤積現況。 | | | 仁義潭水庫溢洪道現況良好。 |

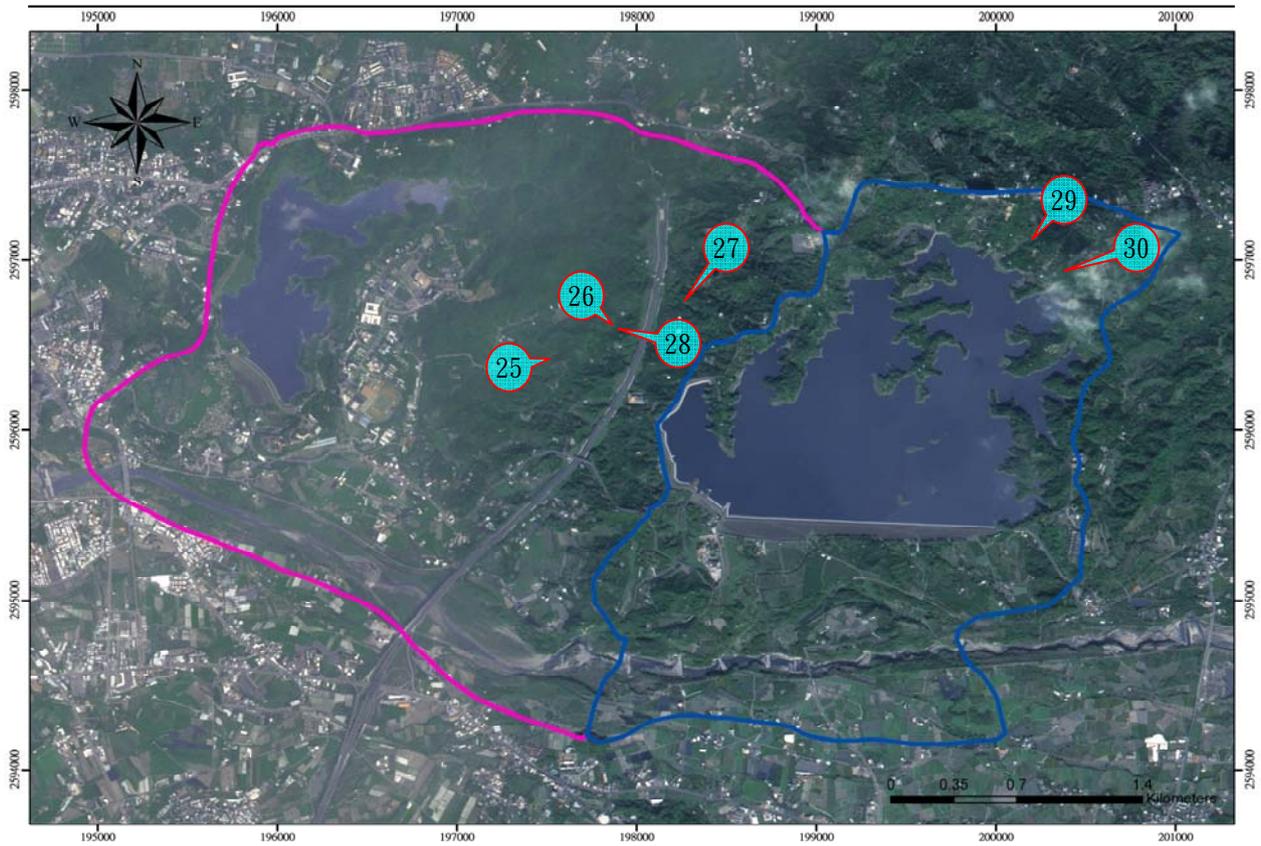
圖 3.16 野溪現況位置及照片圖(五)

| | | 右側護岸淘空, 左岸護岸崩壞。 | | | 右側護岸淘空, 左岸護岸崩壞, 造成農地流失。 |
| | | 左岸已施作多孔隙護岸, 河道淤積嚴重。 | | | 漿砌卵石固床工破損, 河岸淘刷。 |
| | | 仁義潭周邊坑溝規劃不詳盡, 造成護岸未能銜接。 | | | 排水溝落差太大且缺乏銷能設施, 造成下方路基流失。 |

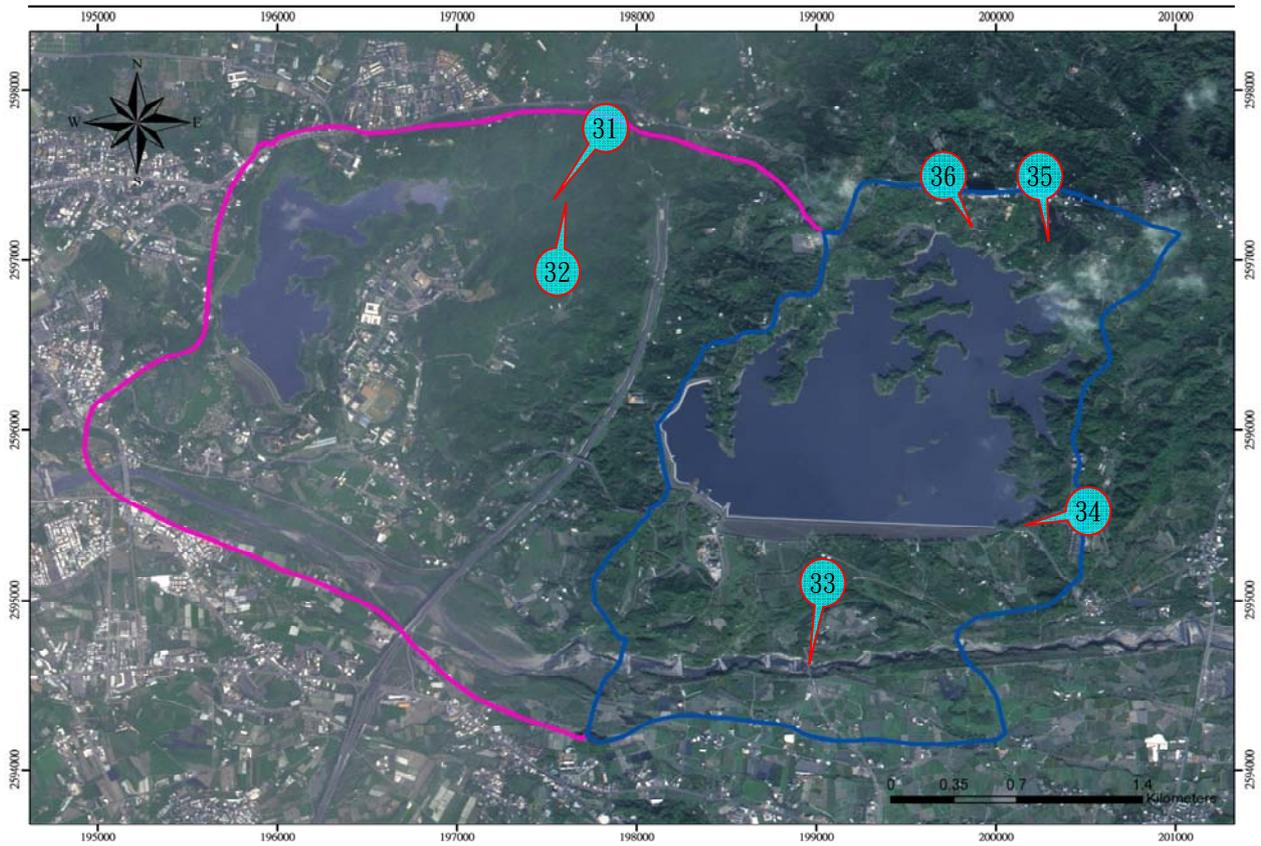
| | 沖蝕溝有加深加大之跡象。 | | | 連接仁義潭與蘭潭的暗渠，出口有蝕溝需整治。 | |

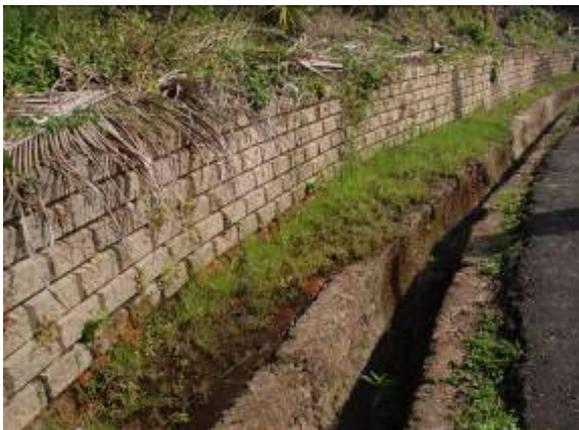
圖 3.19 擋土牆滲水與現況照片

經調查發現水保局曾於 86 年針對該崩塌地進行「集水區護校周邊崩塌地處理工程」整治，上邊坡擋土牆雖有滲水現象但至今構造物現況良好。坡面有數棵檳榔樹傾倒，但從檳榔樹後續生長的趨勢看出地滑的潛勢已消滅，莖部受負向地性的影響垂直向上生長，顯示崩塌地處理工程發揮穩定坡面土方的效果。
