來吉及豐山地區危險聚落調查及防災治理規劃

(非土石流潛勢溪流範圍)

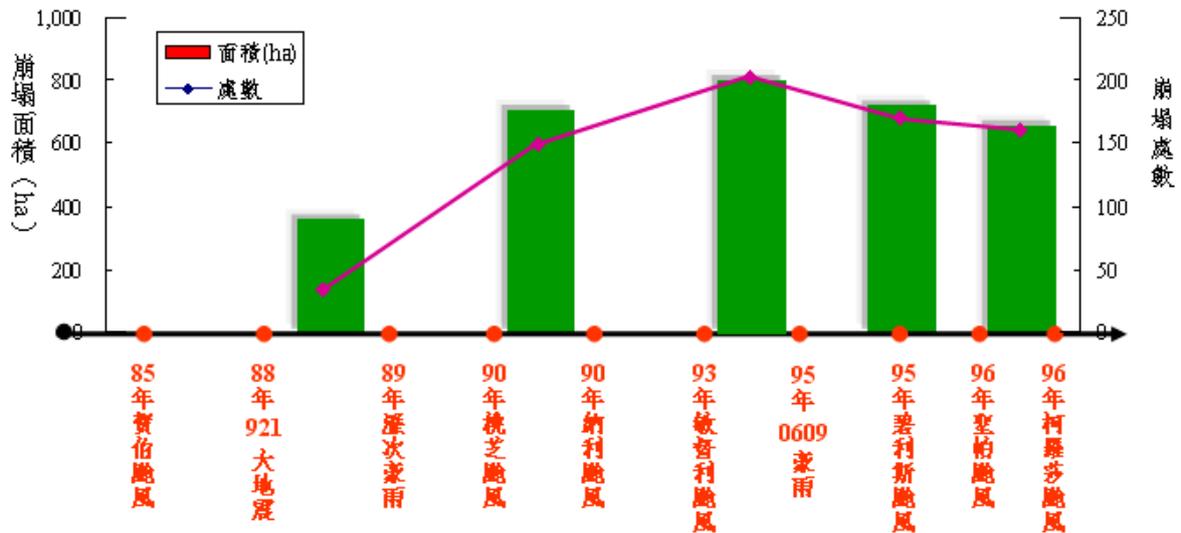
圖 3-2-2-4 集水區內歷年崩塌地變化統計圖

由上述之圖3-2-2-4之歷年崩塌地變化可知，本集水區內之崩塌地於88年921大地震造成大量崩塌地增加，面積共353.69公頃；於93年敏督利颱風72水災後面積及處數達到最高峰，面積共計794.31公頃；而後開始下降，至97年調查後，面積共653.96公頃，可知本集水區內上游之崩塌地現階段呈現減少之趨勢。

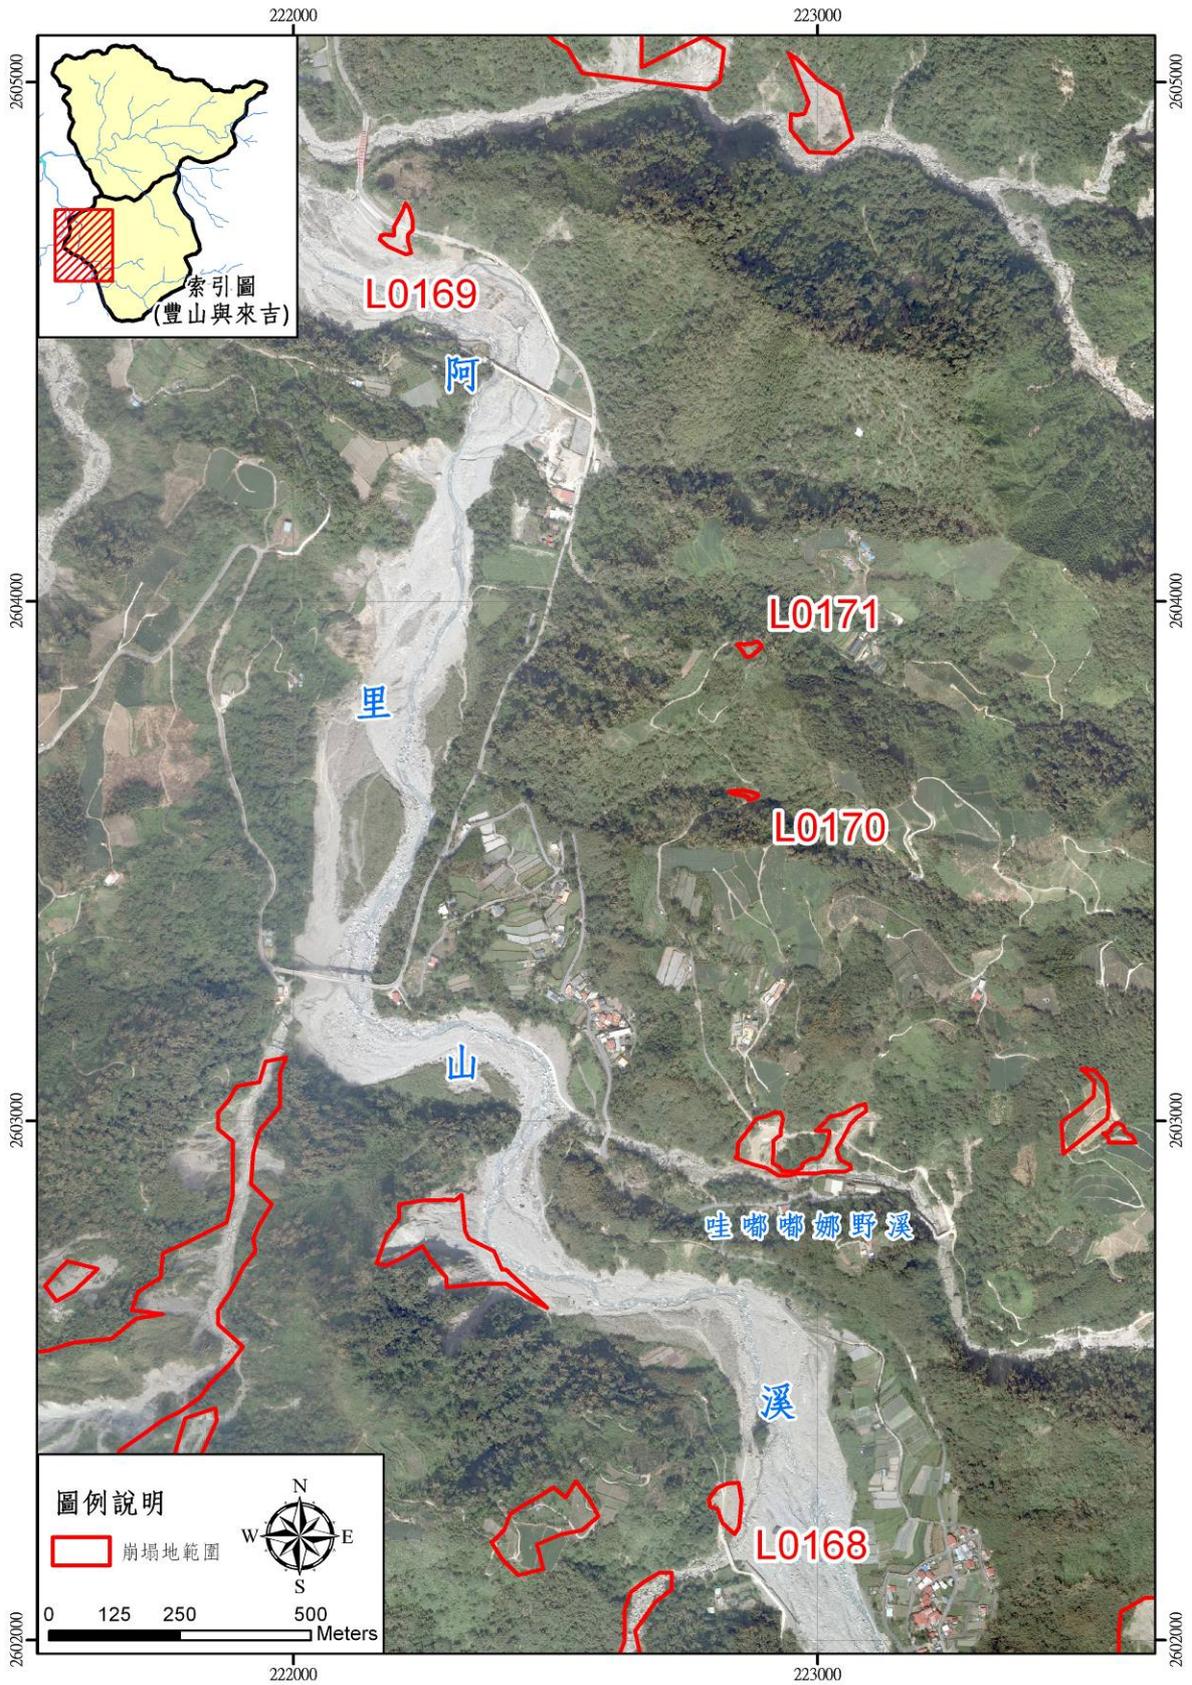
圖3-2-2-5 來吉村需處理之崩塌地區位

針對上述之影響區位，其防災治理規劃包含土砂控制及兩岸土地保全。由歷年崩場地分析之結果，本區之崩場地有趨向於逐漸復育之情形，故對於本區之崩場地處理，除對聚落有直接影響，應加以基本控制外，其餘可採間接控制方式進行崩場地復育（即配合溪流構造物處理）。由現場調查結果表3-1-1-4～表3-1-1-6可知，本區崩場地主要影響道路通行問題，建議後續需進行崩場地處理。建議本區之來吉地區及豐山地區需處理之崩場地問題區位如圖3-2-2-5及3-2-2-6所示。

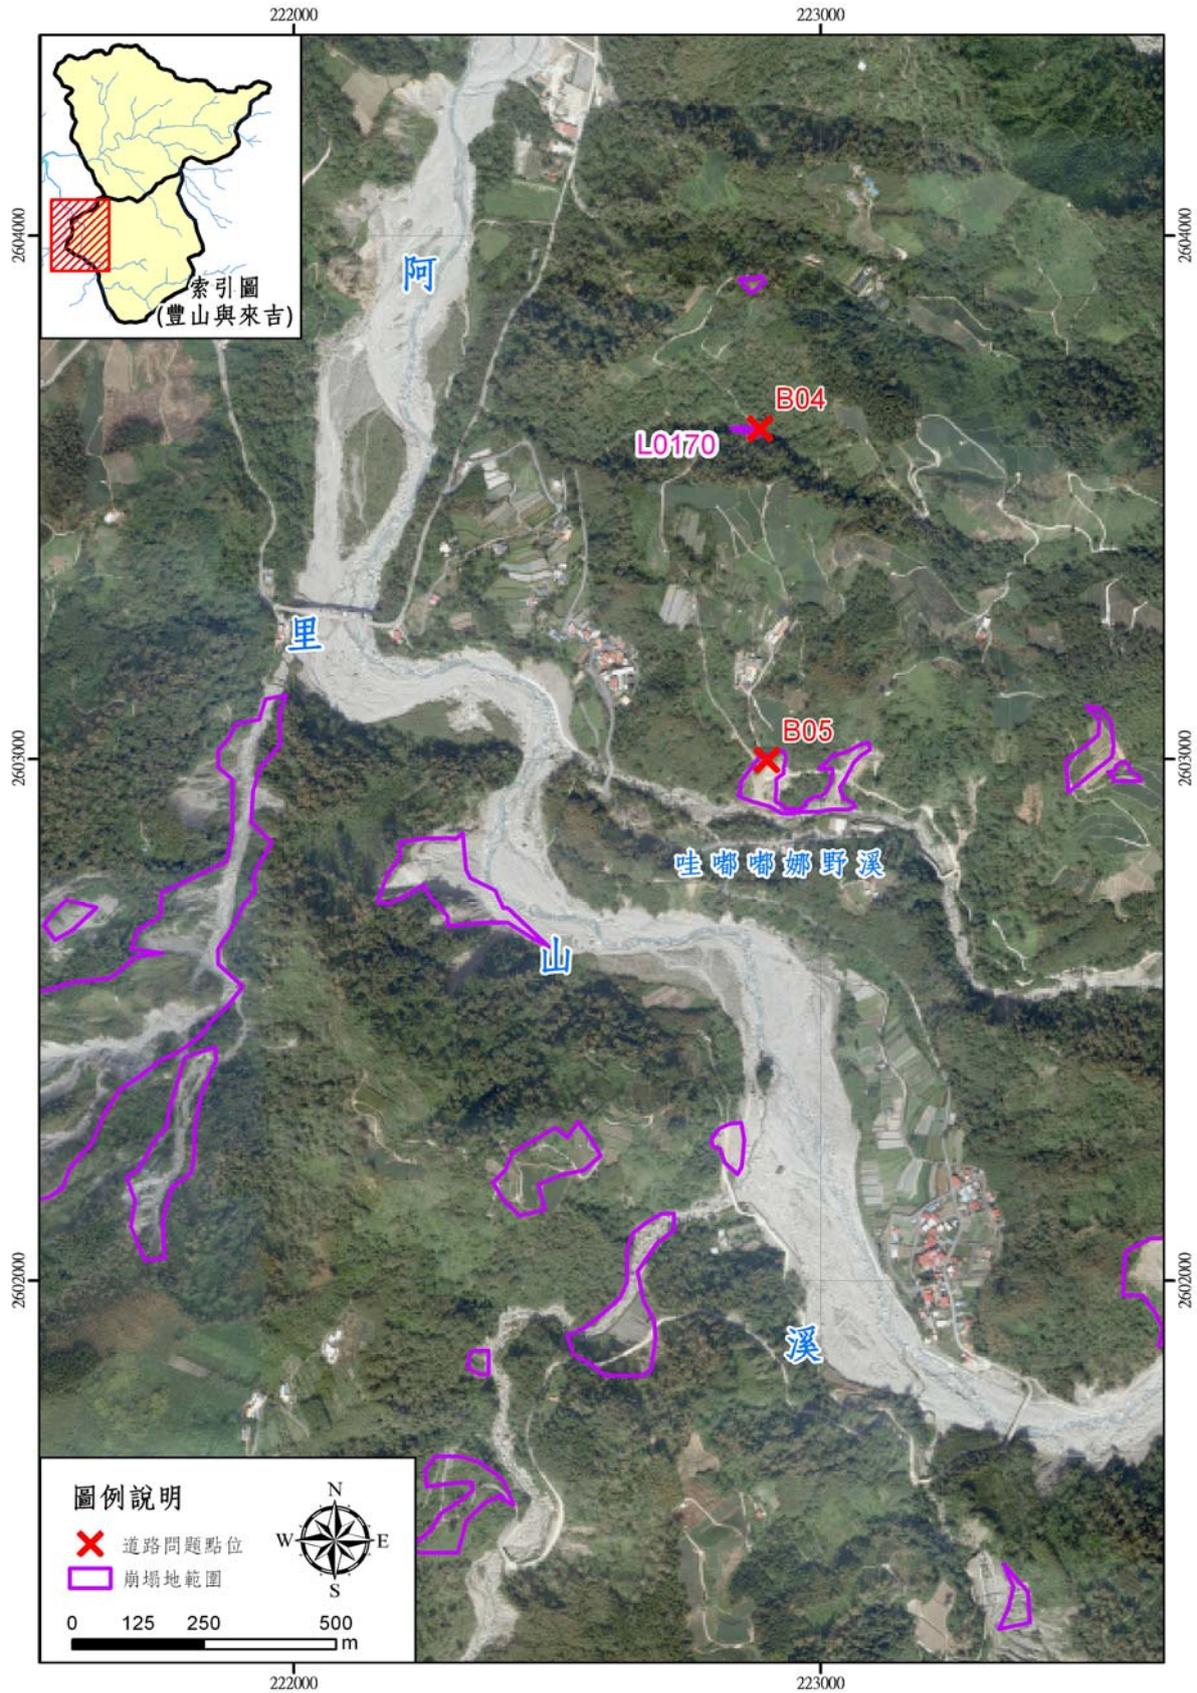
圖3-2-3-1 來吉地區道路水土保持問題 (道路中斷) 區位

其中道路排水不良問題、道路與溪流坑溝交會處漫溢所導致之問題，造成土砂移動堆積路面，如前述之表3-1-4-1所示，需配合野溪坑溝進行整治。由於本區常因豪雨即造成道路中斷之特性，對於因豪雨造成土砂移動堆積路面之問題，以維持道路暢通為首要整治目標，故建議可由道路主管單位針對下移之土石掩埋道路進行清除，以維道路暢通。

邊坡崩塌造成道路中斷之問題，對於有保全對象者需立即進行基本控制；而因野溪坑溝造成之崩場地，需先進行支流整治；而對於因主流沖刷造成道路路基流失，需配合主流工程配置，可讓道路維持暢通。建議本區需處理之道路水土保持問題需針對道路中斷區位進行改善，如圖3-2-3-1及圖3-2-3-2所示，後續應配合溪流整治及崩場地處理進行道路水土保持問題之改善。

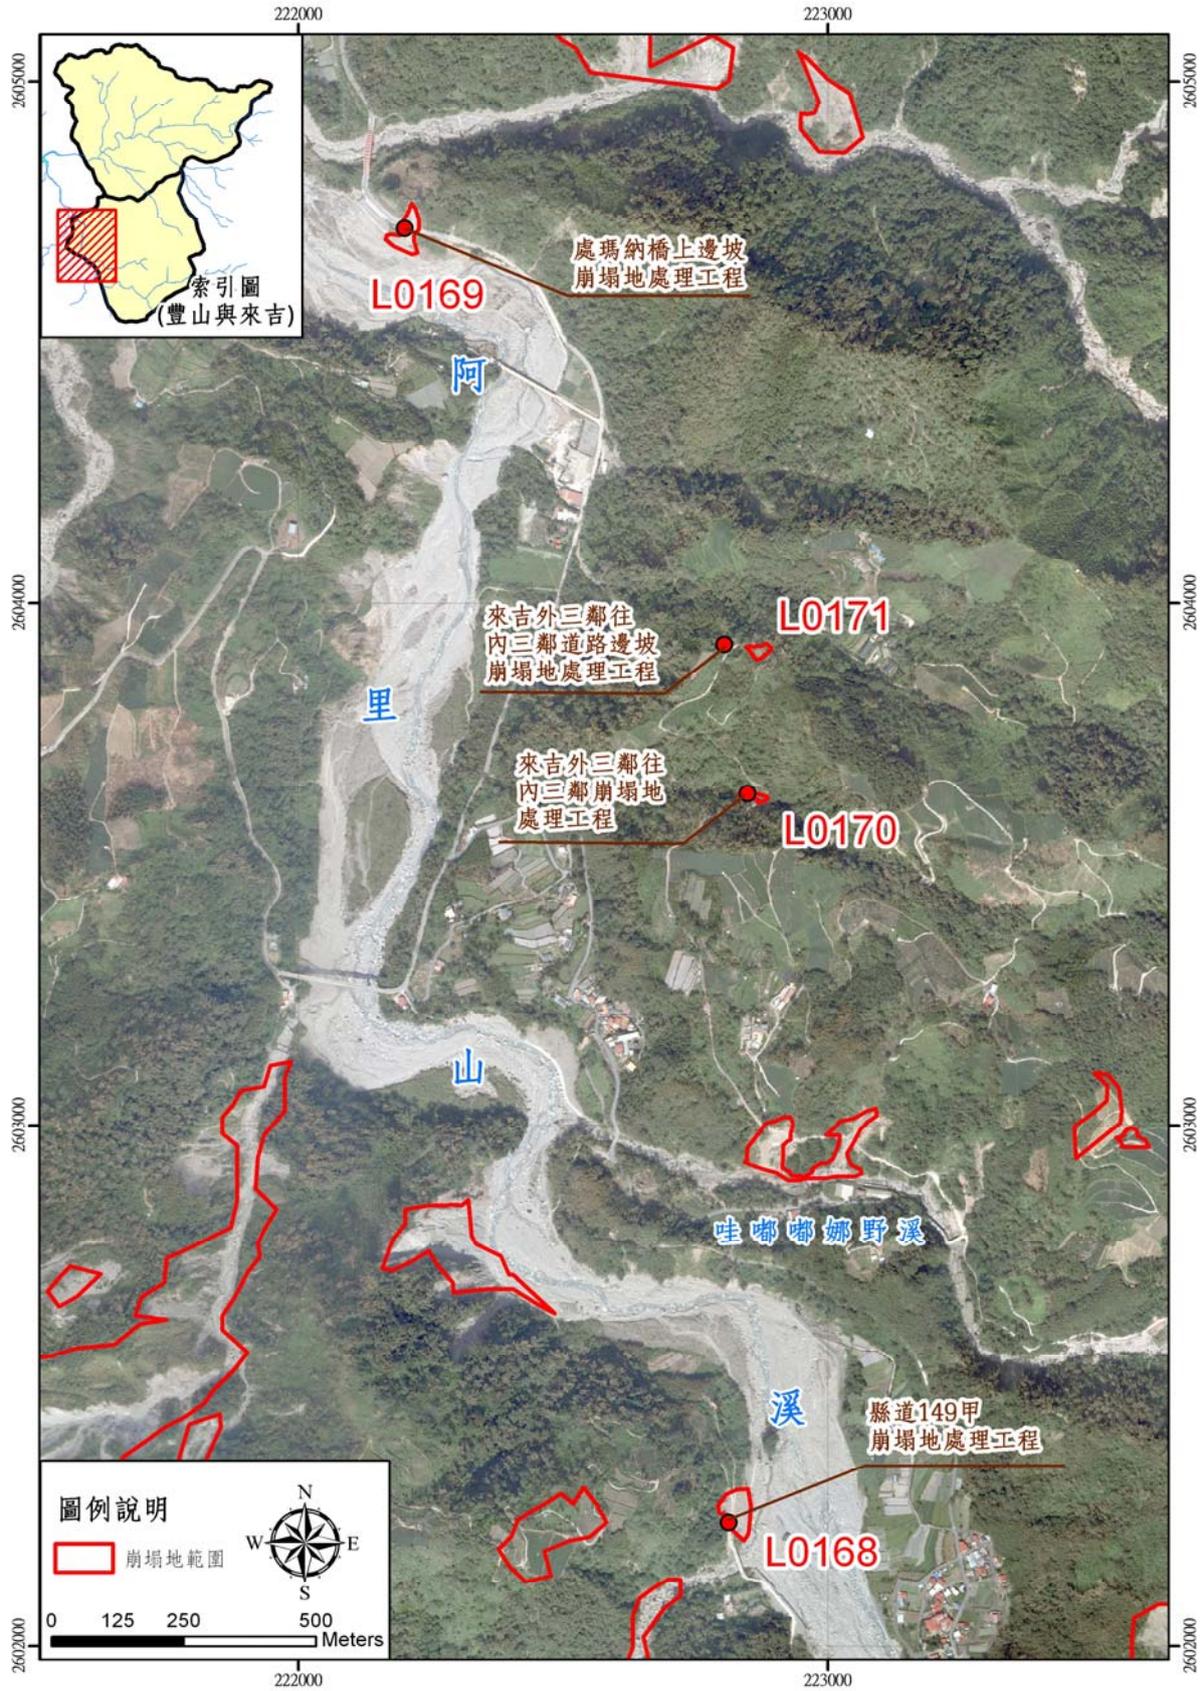
圖5-3-1 來吉地區崩場地整體防災治理規劃配置圖

因本區上游有大規模之崩場地，並無法完全抑制、抑止其崩塌之土砂下移，由於土砂運移原屬於自然現象，亦不需進行全面之整治，以免反而對生態環境造成過大之衝擊，甚至破壞大自然應有的穩定，故以尊重自然為原則，以自然復育為主，對於無直接保全對象者，需先行評估土石下移對下游段之影響程度；對保護對象有立即影響者，採基本控制處理。

茲將來吉地區及豐山地區之崩場地整體治理防災規劃配置如圖5-3-1及圖5-3-2所示。上述之各崩場地其整治工法之建議及模擬整理如表5-3-1及表5-3-2所示。
