第四章 集水區問題分析與水土保持需要性

根據近年航照判釋、災害紀錄整理及會同仁愛鄉各村村長進行現地實勘結果，依據第三章劃分為 5 區分別說明區內土砂災害的分佈、特性以及水土保持需要性。相關調查方法說明如下：

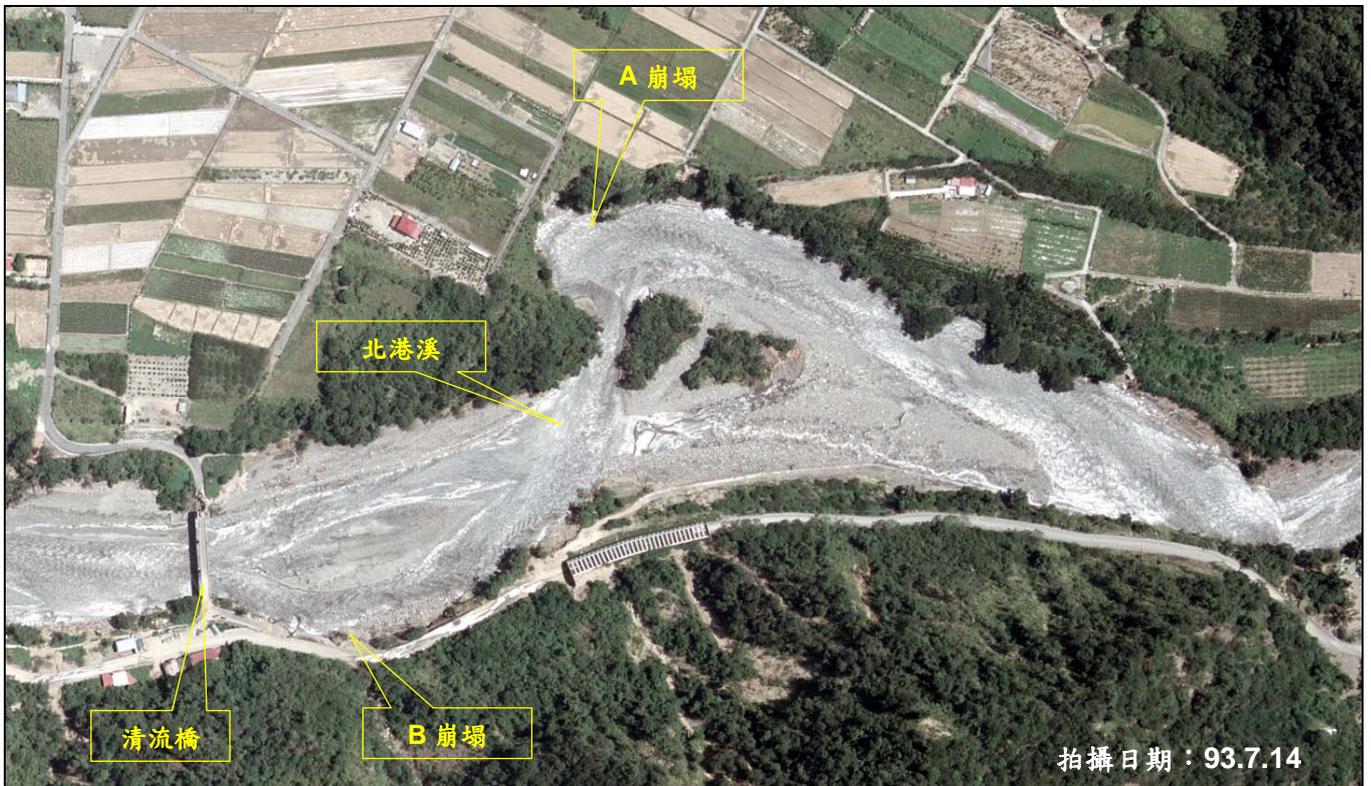
圖 4-2 清流橋上游崩塌航拍影像

北港溪於清流橋上游區段河岸攻擊坡段於 93 年 72 水災產生崩塌災害，災害地點區分為 A、B 兩處，分述如下。

- (a) 北港溪北岸階地崖(地點 A)，係一攻擊坡，因河流側向侵蝕，坡腳被淘刷而發生崩塌；崩塌規模寬 30~50m，高 10m 左右，若不處理則會繼續擴大，致使溪岸上方農地流失。
- (b) 清流橋南岸(即北港溪左岸)坡面(地點 B)呈一大規模古崩塌地形地型(寬約 500m，高約 250m)，推測多為崩積土所構成；此坡面的腳部因道路施工開挖，致有兩處寬約 20~40m，高約 30~50m 的崩塌發生，且有大量湧水，推測地下水是崩塌的主要原因之一。

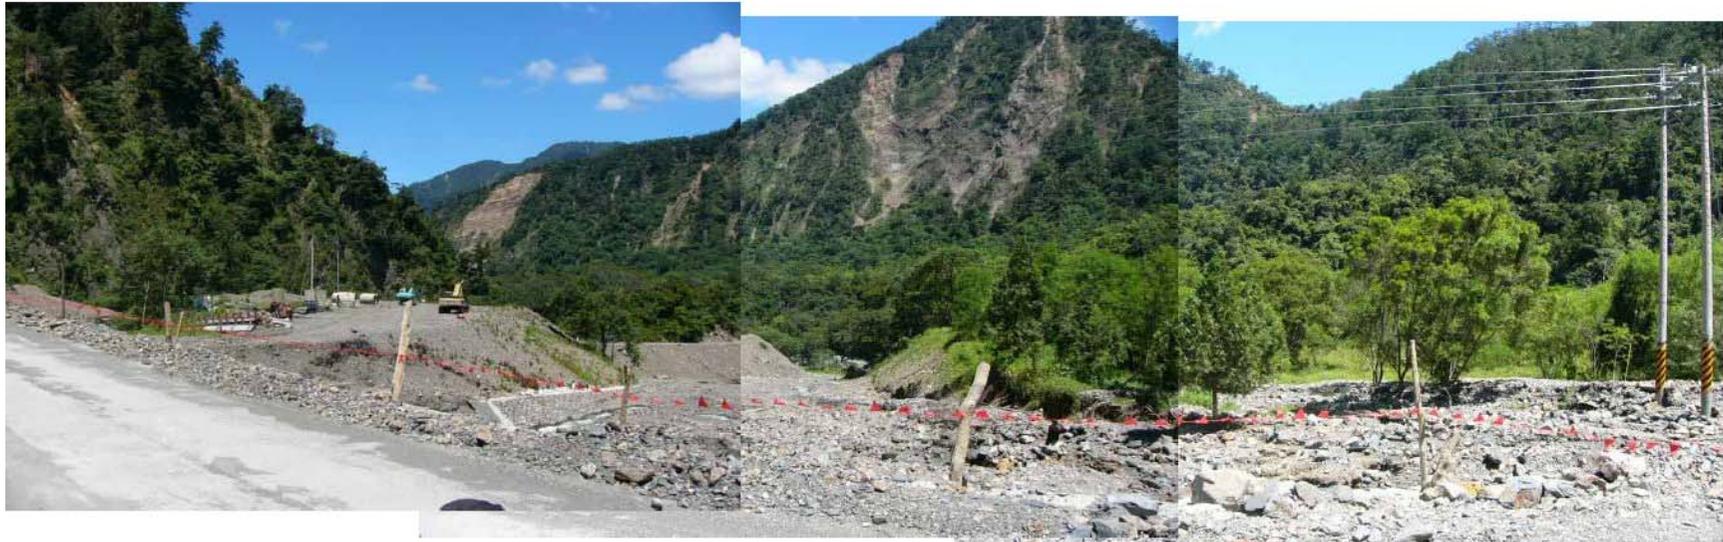
圖 4-5 南投 063、南投 064 土石流潛勢溪流 0609 水災後狀況

集水區有，南投 062、063、064 土石流潛勢溪流位於北港溪南側，鄰近惠蓀林場入口，在 72 水災及 0609 水災在溪流較上游河道轉彎處溢流，致使土砂不但堆滿下游河道，且較既有護岸高出約 2 m 左右，寬約達 100~200 m，造成投 80 線道路中斷，土石顆粒以直徑 0.3~0.5 m 者居多，更大顆粒者不多，依據 72 水災後崩塌地判釋資料顯示，集水區上方崩塌面積達 22.99 ha。

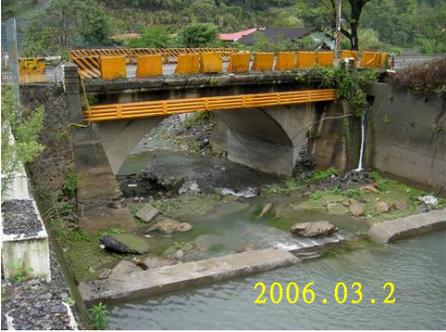
A photograph showing a concrete bridge with yellow railings over a stream. The railings on both sides appear damaged and partially missing. The date '2006.03.2' is visible in the bottom right corner of the photo.	本部溪橋雙側護欄損毀。
C02	本部溪 (254979,2655660)

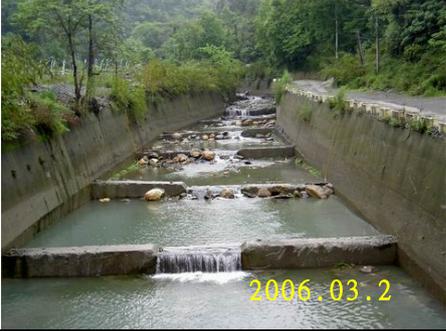
A photograph of a stream flowing through a concrete-lined channel. The banks are well-maintained, and there are some small structures or weirs in the water. The date '2006.03.2' is visible in the bottom right corner of the photo.	本部溪橋上游已整治約 200 m, 護岸及溪床保持完整, 達到整治預期效益。
C03	本部溪 (255063,2655472)

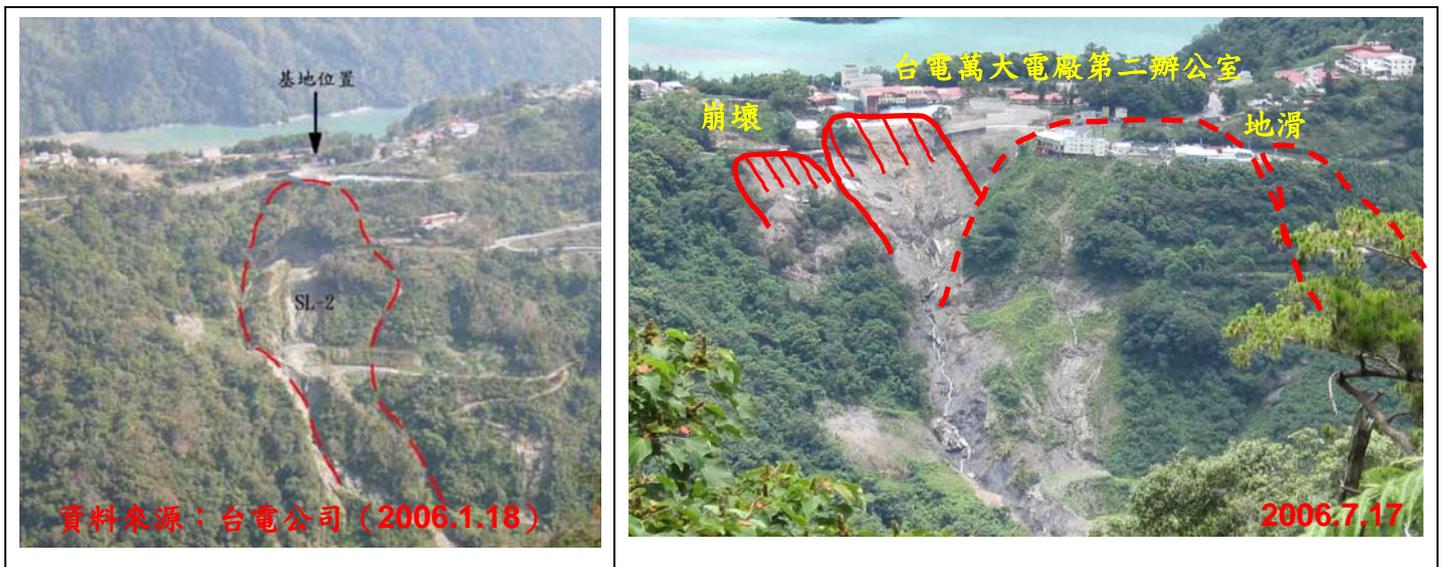
圖 4-17 台 14 線 79K+250 崩塌前後全景

本地滑災害發生於 95 年 6 月，因 0609 豪雨引發崩落及地滑災害，地點位於台 14 線 79k+250 區段，為台電萬大電廠第二辦公室後方（圖 4-17、4-18），在道路上出現下陷、裂隙等地滑的地表徵象，推測此段位於地滑頭部，初估此地滑寬約 150 m、長約 200 m；其南側另鄰接一塊寬約 50 m、長約 150 m 的小滑動體，在這小滑動體內有一家民宿，此民宿背後邊坡受擠壓而凸出。

地滑南側邊坡自山陵線上住家的基礎附近向下崩落，崩塌地寬約 50 m、長約 100 m，呈凹谷地形。崩塌區上方的住家基礎及霧社外環道路路基滑落，滑落土石內夾雜不少垃圾，崩塌區頭部附近地盤狀況不良。

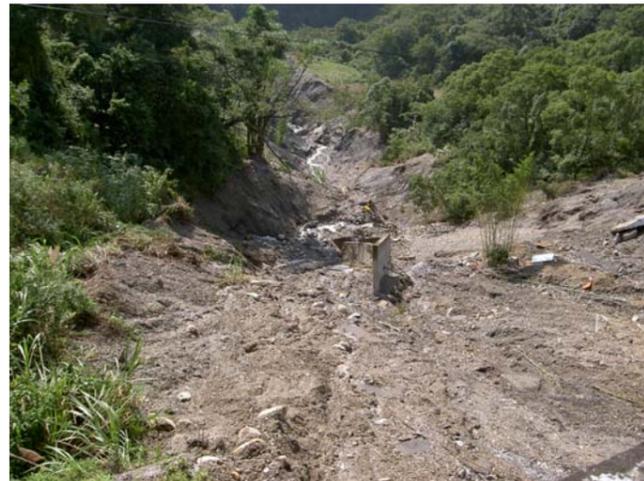
崩壞下方坑溝，地層破碎，上方堆積大量土石

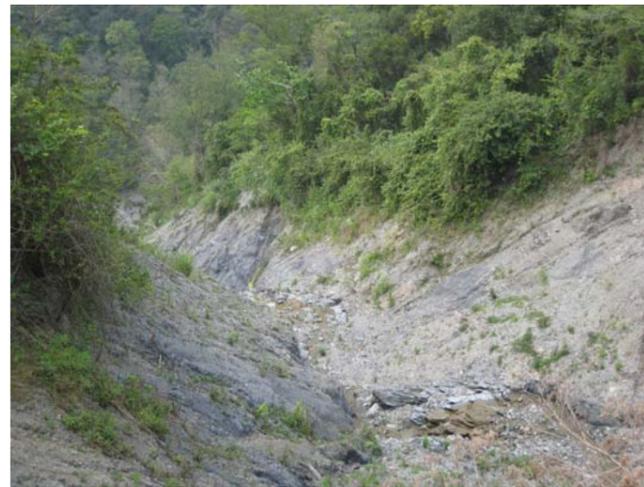
坑溝下切侵蝕嚴重，深約4~6m，寬約20~30m，長約450m

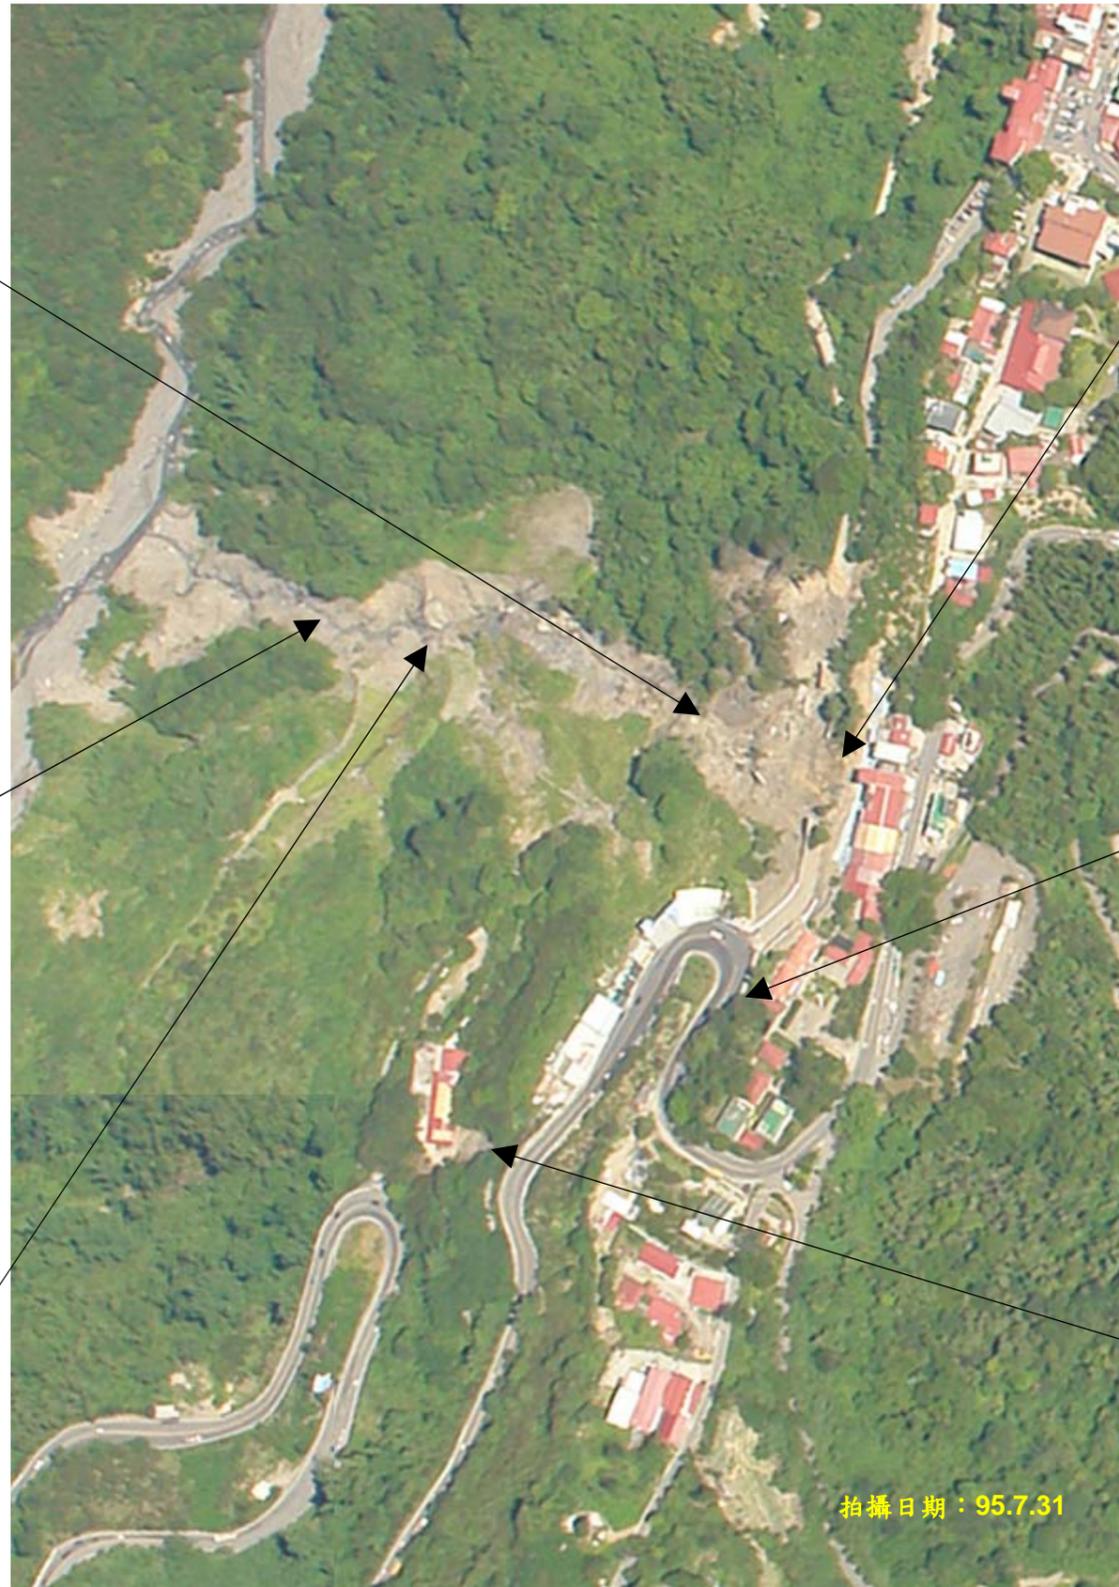
地滑南側邊坡自山陵線上住家的基礎附近向下崩落，呈凹谷地形

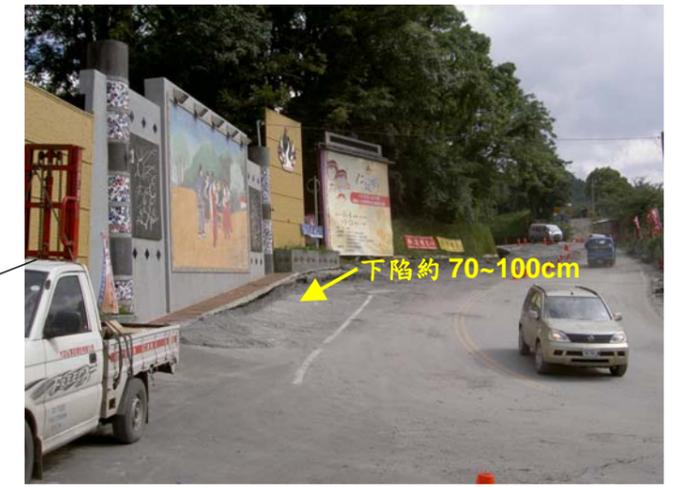
道路出現下陷、裂隙等地滑的地表徵象，推測此段位於地滑頭部

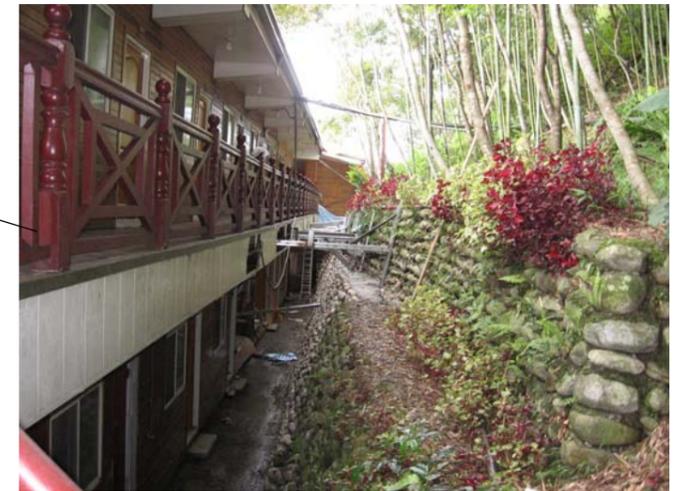
民宿背後邊坡受擠壓而凸出

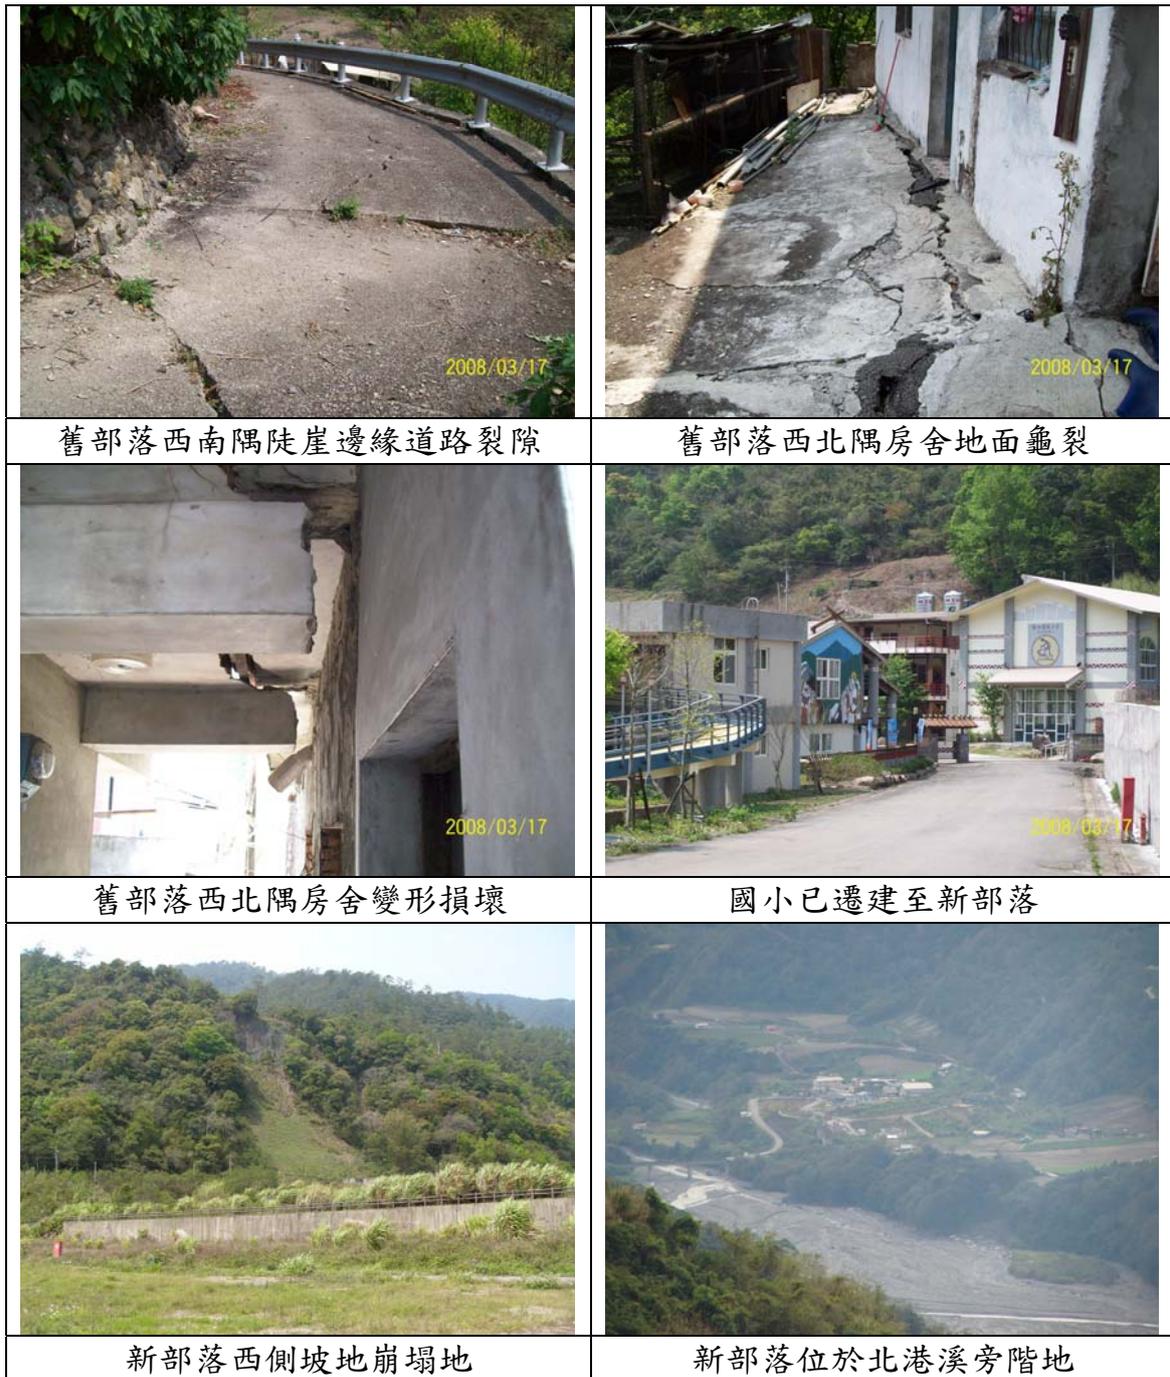
圖 4-20 瑞岩部落現地情況

瑞岩部落區分為舊部落及新部落兩區，舊部落沿狹窄山脊興建，部落周邊均為陡崖，921 地震造成緊鄰陡崖區域房舍基礎下陷開裂、房舍倒塌災害，舊部落周邊鄰陡崖處屬於不穩定區。

新部落位於北港溪對岸階地，目前基礎設施均已完成，原舊部落國小已遷建至此，新部落基地西側緊鄰陡坡，現場有治理後之崩塌區，建議新部落鄰陡坡處應規劃緩衝區，以避免崩塌威脅生命財產安全。

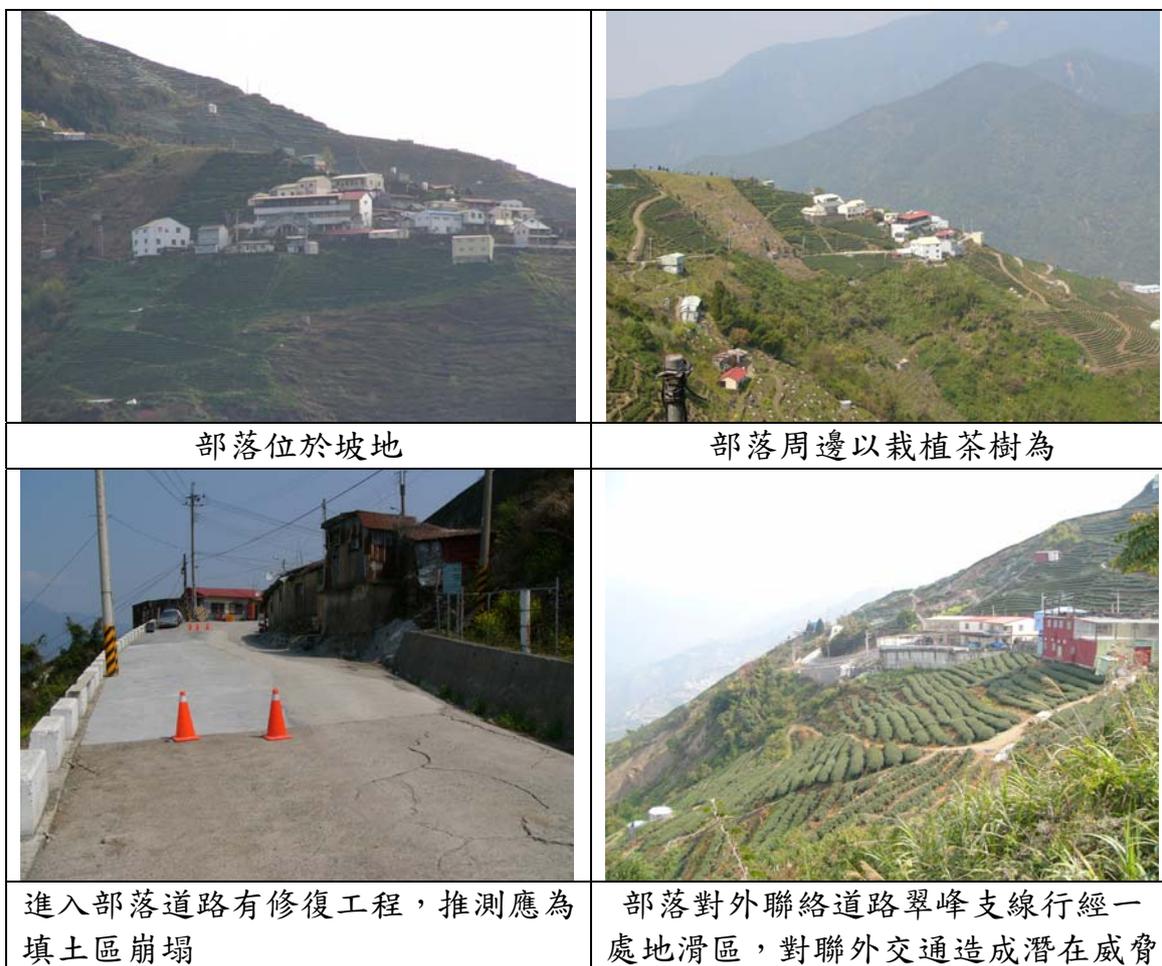
圖 4-21 慈峰部落現地情況

慈峰部落修築於山坡稜線上(圖 4-24)，其聯外道路為翠峰支線，以往力行產業道路因豪雨災害中斷時，本道路為對外通行之替代道路，部落周邊現況大致穩定，進入部落前道路下邊坡擋土牆曾發生崩塌災害，目前已復建完成。

聯外道路為翠峰支線行經一處地滑區，該地滑區目前仍有滑動趨勢，威脅部落對外聯絡交通。

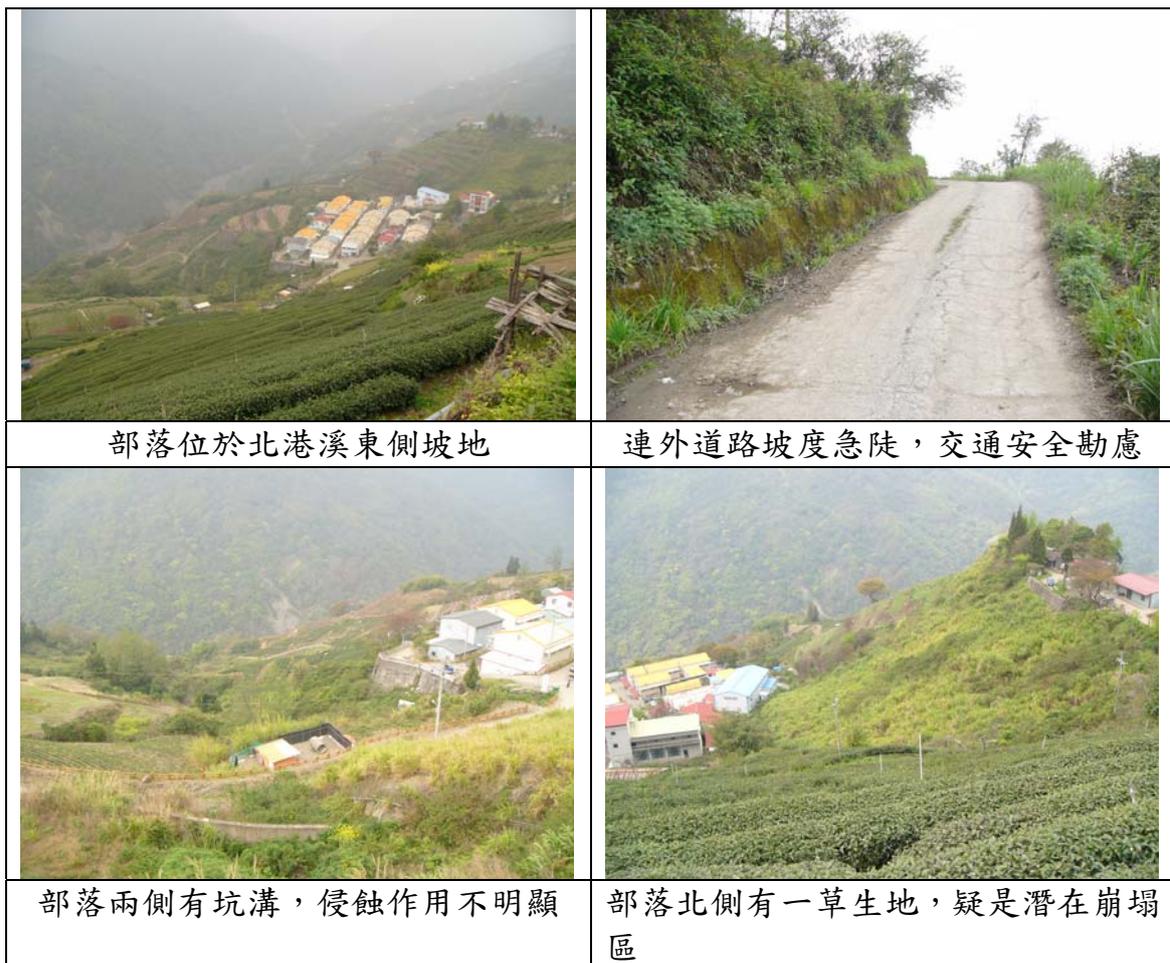
圖 4-22 翠巒部落現地情況

翠巒部落位於北港溪東側坡地（圖 4-28），部落兩側有坑溝，所幸侵蝕作用並不明顯，目前大致穩定。北側教堂後方有一草生地，由地形觀察疑為潛在滑動區，仍需進一步調查確認。

部落連接力行產業道路之連絡道，道路縱坡急陡、迴彎半徑不足，線型明顯超限，交通安全勘慮。

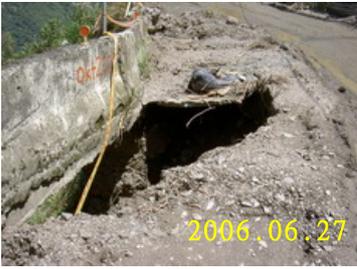
道路上下邊坡皆有土層滑動的情形發生，道路破損嚴重，下邊坡擋土牆開裂、傾倒，路基嚴重掏空。
A02	力行產業道路 0.3K~0.4K (264075,2659946)

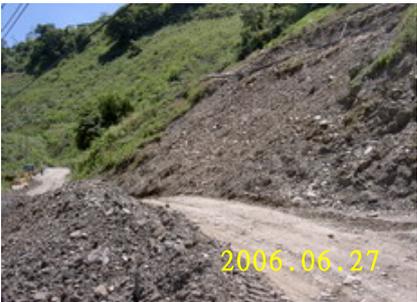
道路上邊坡土石崩落，造成路面破損，周邊排水溝渠遭土石堵塞，下邊坡亦有土層崩落之情形。
A03	力行產業道路 0.3K~0.4K (264294,2660392)

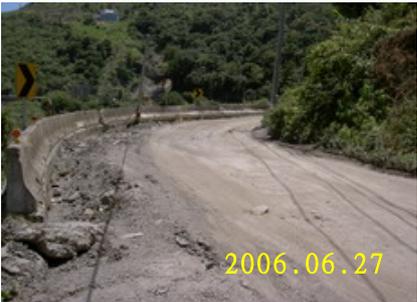
因道路下邊坡滑動造成擋土牆開裂，路基嚴重掏空，路面下陷、破損。
A04	力行產業道路 (264522,2661189)

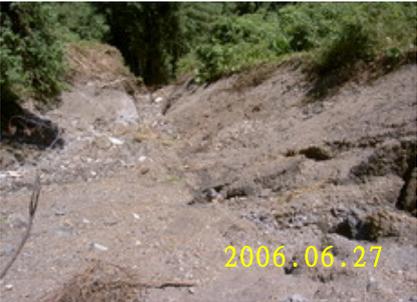
因道路下邊坡土層滑落，造成擋土牆開裂、傾倒，路基嚴重掏空。
A05	力行產業道路 2.5K (264685,2661187)

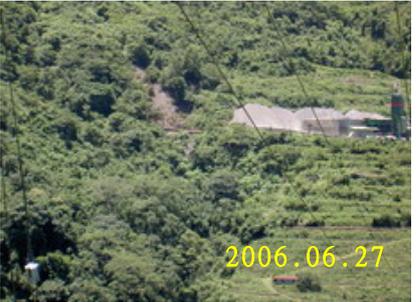
崩塌平均寬度約 30 m

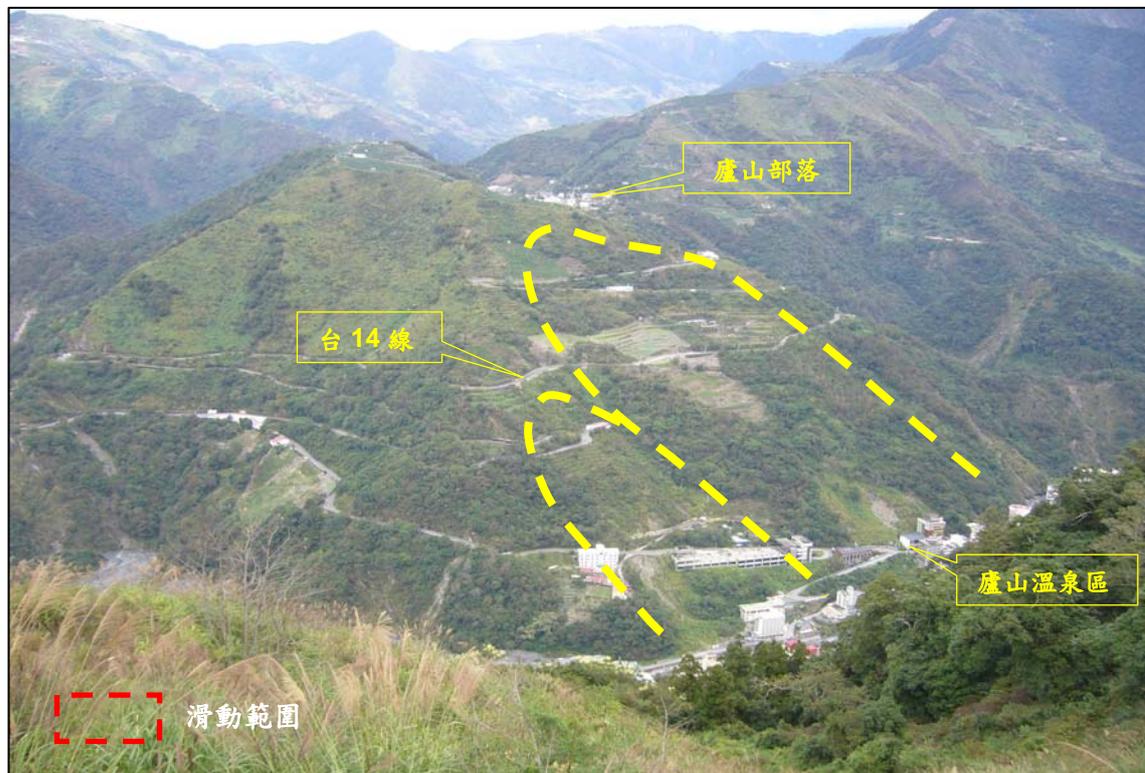
圖 4-32 台 14 線 88K~91K 地滑區

台 14 線公路為本區主要交通幹道，由埔里經霧社至廬山長 36 km，過屯原可達天池。道路為 AC 路面，路寬約 10~15 m，全線均有施做側溝，路況良好。而道路於 95K 處有路基流失現象，導致路面開裂，有影響行車安全之虞，惟公路局埔里工務段已進行整治；於 88K~91K 地滑地區路段，道路有開裂及沈陷狀況，部分已施做補強措施；道路沿線可見因上下邊坡陡峭發生之崩塌地或裸露地，部分路段側溝有土砂堆積狀況，目前尚不致影響通車能力，但恐於雨水充沛季節，發生坍方，影響行車安全，建議以邊坡穩定為主要課題，在輔以植生工程控制崩塌及排水問題。道路下邊坡則見有排水不良情形，造成坡面沖蝕或崩塌，建議加強跌水設施處理，防止災害擴大，其餘路段狀況尚稱良好，未有嚴重之問題。

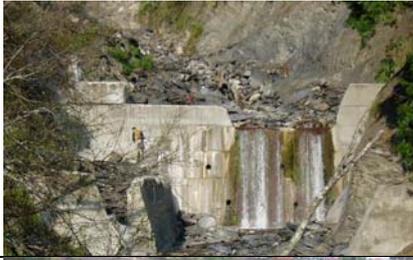
支流處防砂壩淤滿，於壩下方左側有損壞狀況，建議修復，避免破壞擴大。
A62	LD6防砂壩 (270917,2664759)

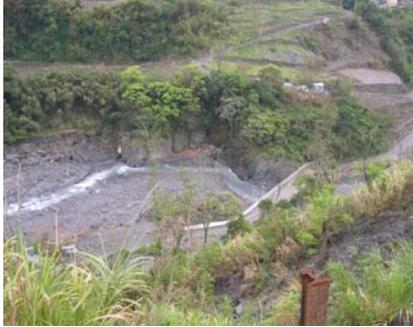
濁水溪現況，溪流右側有施設擋土牆，下游已設置LD6防砂壩，水流向兩岸淘刷，土砂開始回淤溪床。
A63	濁水溪(靜觀橋) (271008,2664544)

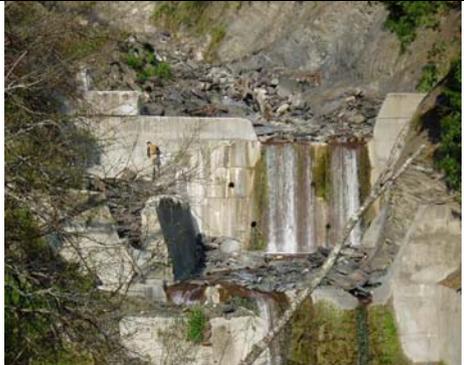
支流處防砂壩淤滿，於壩下方左側有損壞狀況，建議修復，避免破壞擴大。

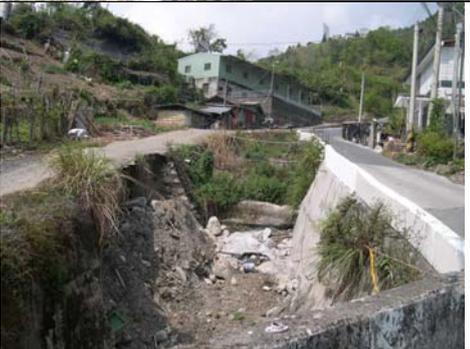
野溪右岸既設護岸破損。
A116	野溪左側支流 (264411,2658053)

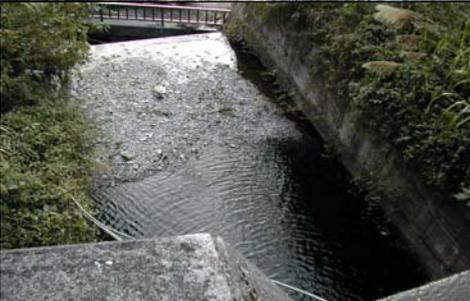
野溪上游治理工程防砂壩現況，已淤滿。
A117	野溪QD5防砂壩 (264429,2657844)

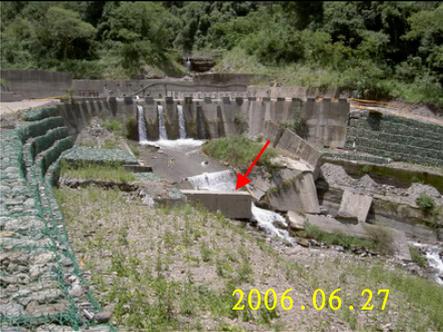
既有剛性水墊工掏空斷裂。
D13	投 71 線 箱籠消能池 (252312,2644716)

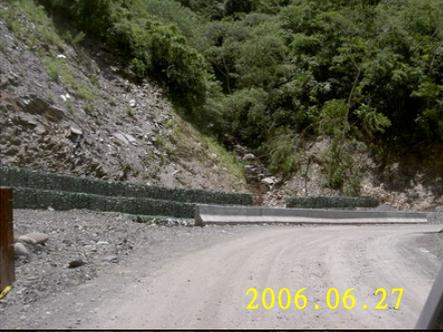
崩坍處坡趾已採石籠保護，坡面及蝕溝須植生復育。
D14	投 71 線 卓社隧道口 (252144,2645382)

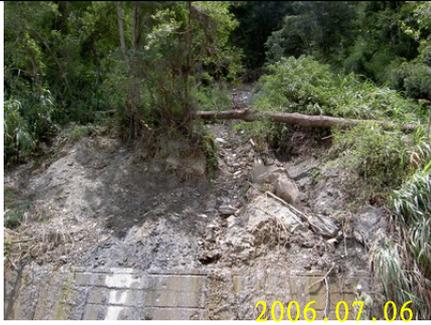
A photograph showing a road cut with loose rocks and erosion. A date stamp '2006.07.06' is visible in the bottom right corner.	蝕溝中仍有鬆動塊石，且有水流滲出，雨後溝中及坡面塊石恐隨蝕溝滾落路面。
C47	奧萬大聯外道路 (265740,2650441)

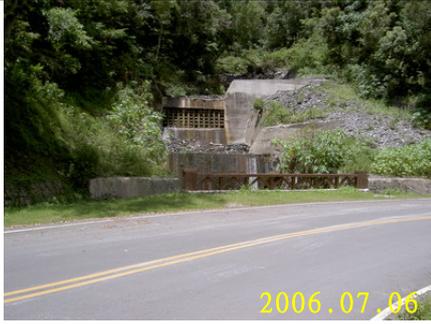
A photograph of a road with a stone check dam. A date stamp '2006.07.06' is visible in the bottom right corner.	上邊坡蝕溝以透過性攔沙石壩治理，已發揮功效。
C48	奧萬大聯外道路 (265740,2650441)
