### 第三章 集水區現況調查與問題分析

#### 3-1 溪流及蝕溝

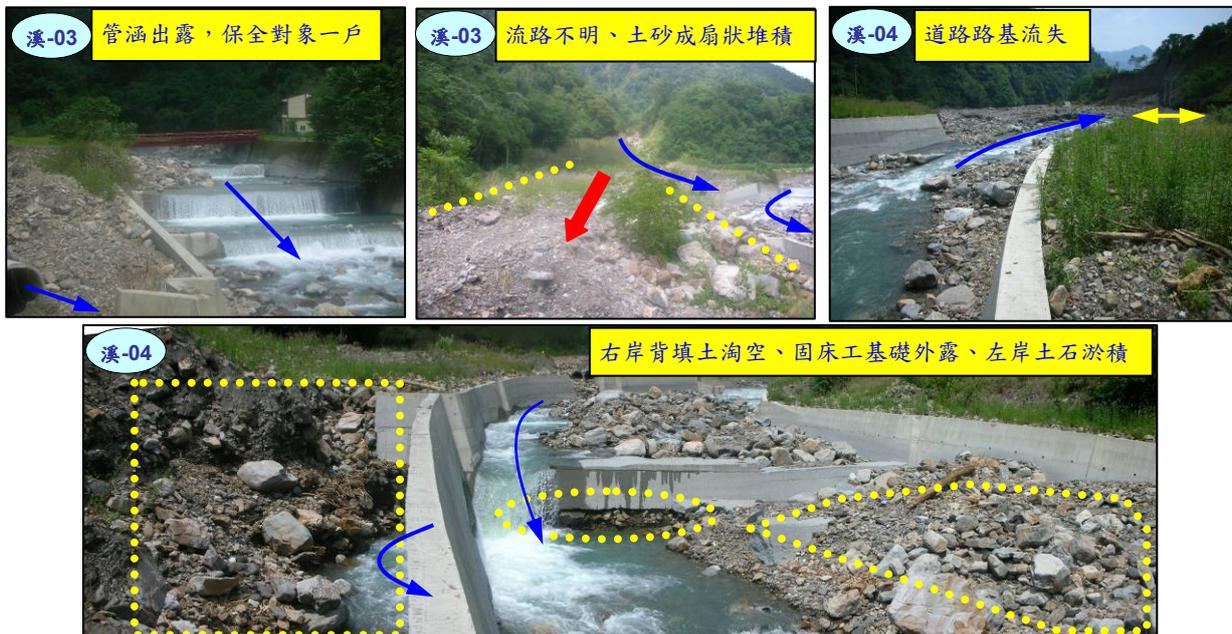
- a.河寬約30m，河床平均粒徑約60-70cm，平均縱坡約6.25%，既設護岸長約100m，辛樂克颱風後護岸右岸基礎淘空，水流灌入導致背填土流失嚴重。
- b.既設固床工基礎外露，上游土砂大量下移河道淤積嚴重，淤高約2m，既設護岸長度約100m，左岸護岸遭河岸土石淤積淹埋，影響河道通水斷面；右岸既設護岸終點為凹岸，因無構造物保護河岸及道路基礎，水流沖刷造成道路毀損。
- c.河床寬度約為30m，既設護岸終點處河道寬度明顯擴大約為70m，右野溪支流於匯流口處，因既設管涵損壞導致流路不穩定於下游呈扇狀堆積，深度約為1m，保全對象為兩岸農地及左岸住家一戶。

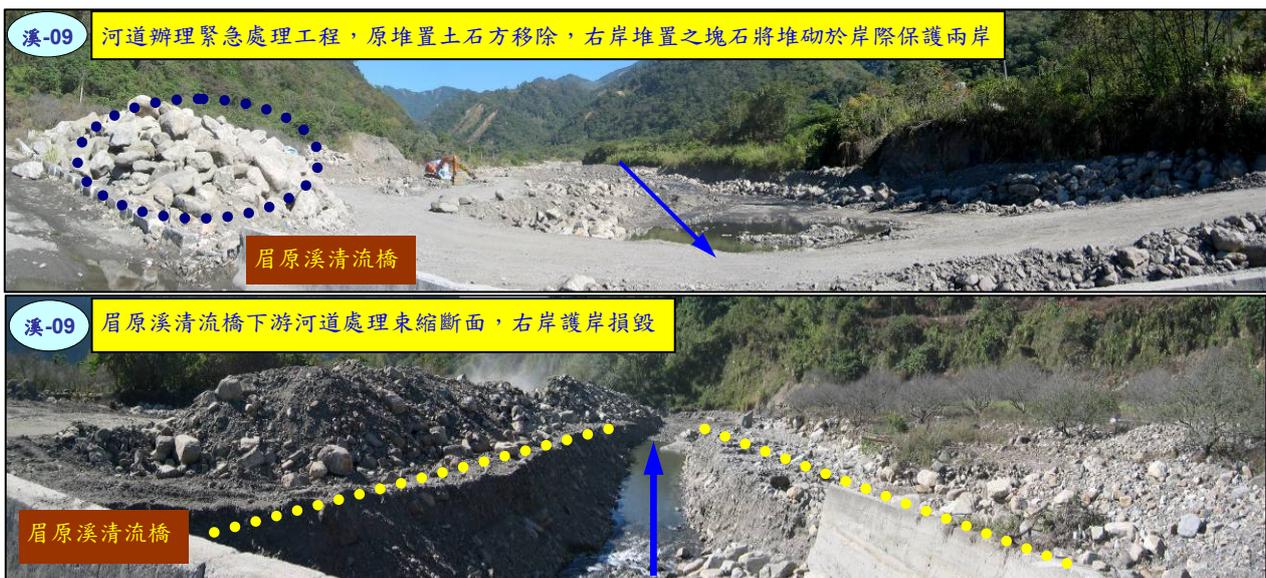
A.清流橋下游河段：河道寬度約60m，原河道淤積嚴重，土石淤積高度約3m，平均坡降約4.2%，河床粒徑約40-50cm，辛樂克風災後左岸因無護岸保護致農地流失，河道側向侵蝕嚴重；右岸既設護岸終點為凹岸處，受水流侵蝕坡面基腳流失造成河岸崩塌，下游100m處既設護岸受水流推移置於河道中，疏浚堆置土石下移至河道；風災後清流橋下游辦理緊急搶修工程經費約88萬；另於民國97年11月21日起由仁愛鄉公所發包標售原堆置清流橋上游之土石方清運約6萬立方公尺。

針對此狀況於民國97年12月10日水保局南投分局邀集仁愛鄉公所承辦人員會同現勘討論，並於民國98年1月13日期中會議現場審查，表示現況河道清疏整理無立即致災之急迫性，將其列為後續分年分期治理規劃，建議左岸利用河道堆積土石材料構築堤防保護，長度約600m，保全對象為左側農地。

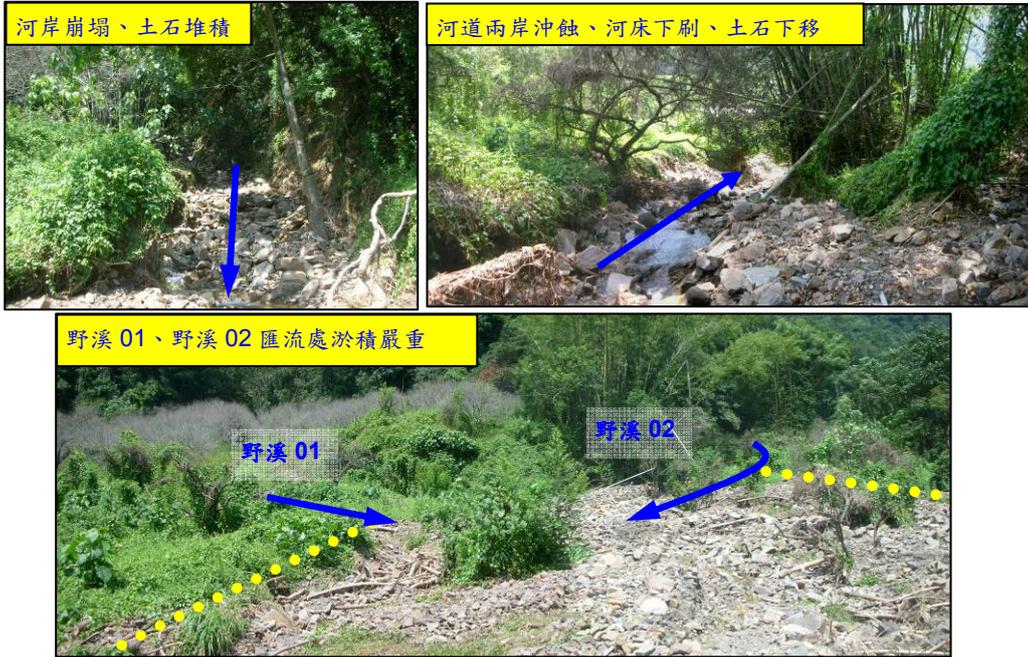
(2)野溪02：河寬約5m，上游河床為岩盤，坡度約45%，流木堆置於河道中影響通水斷面，河床下刷嚴重，兩岸無施設工程構造物；下

游與野溪01匯流，坡度約15%，河床淤積嚴重，野溪01與野溪02匯流處無明顯流路，導致地表逕流漫流，影響下游農地耕作。

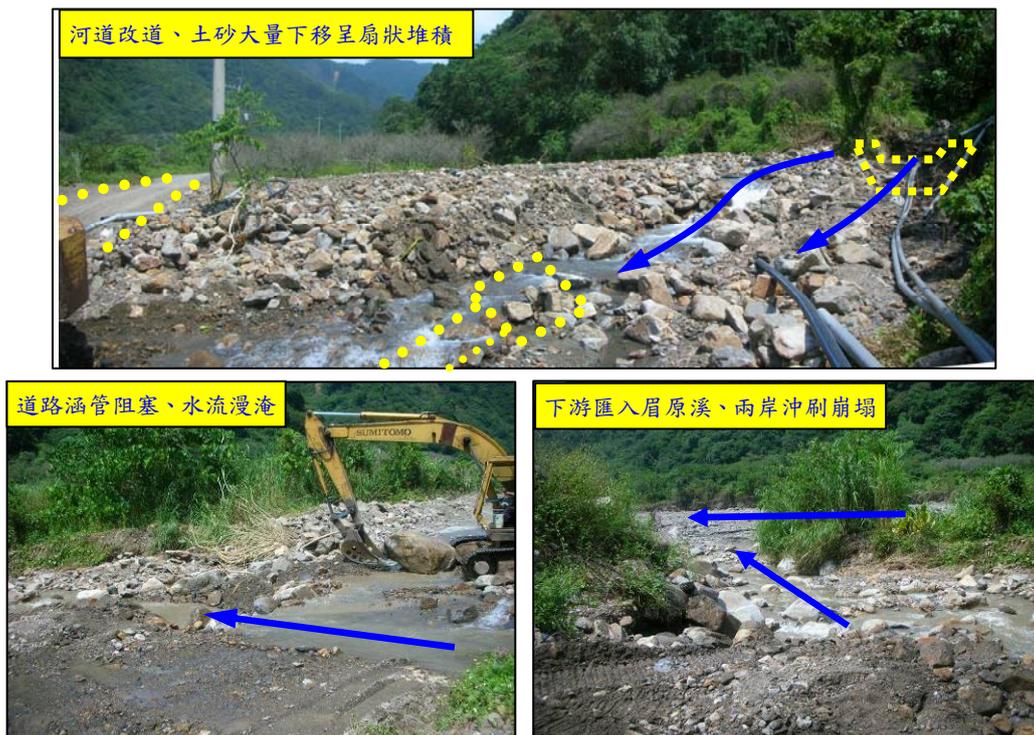
(3)野溪03：溪流寬約3m，溪流長約800m，上中游河床坡度陡峻，坡度約45%，兩岸既設護岸基腳輕微淘刷，既設潛壩下游左右兩岸無施設構造物，坡度約15%，既設潛壩位置為原河道流路，經蕃蜜風災後河道改道土砂於坡面上呈扇狀堆積，原道路側既設集水井銜接90cm管涵因土砂淤積功能喪失，土砂漫淹道路影響居民通行。

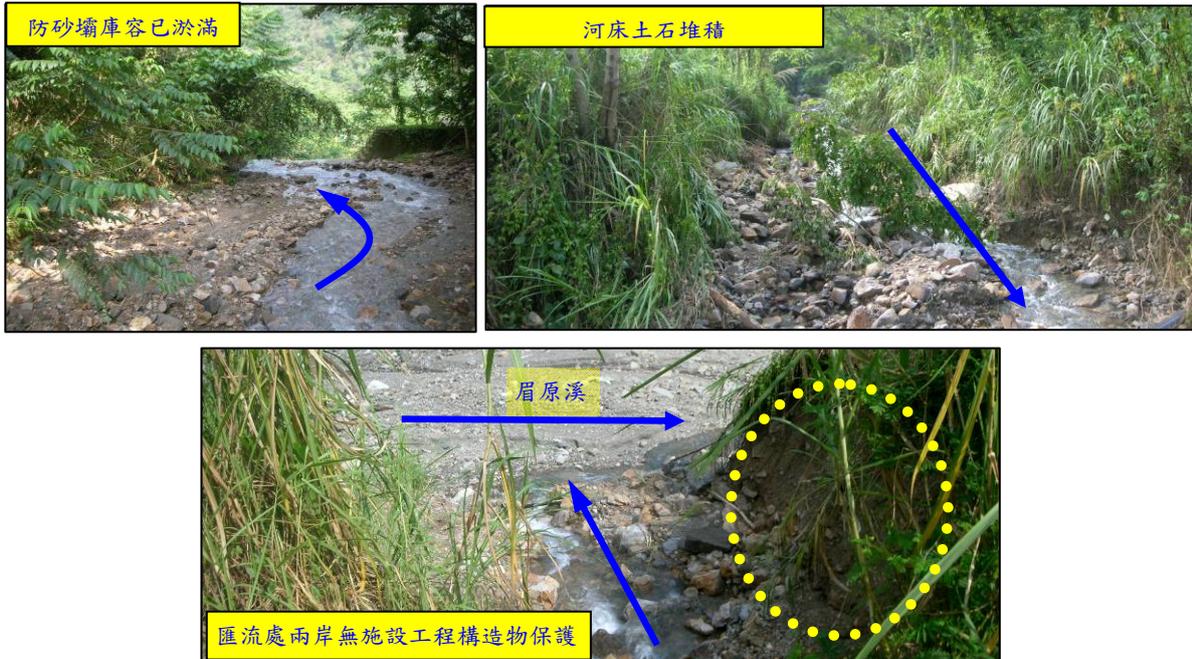
- (5)野溪05：野溪寬約5m，上游設有系列防砂壩，河道堆積大量土石，坡度約10%，河床粒徑最大粒徑約2.5m，防砂壩業已淤滿，下游河道坡度變陡約30%，河床有下刷情形，出流口以埋設涵管方式通過道路流入眉原溪，下游眉原溪匯流處無施設工程構造物保護兩岸，有河岸崩塌情形。

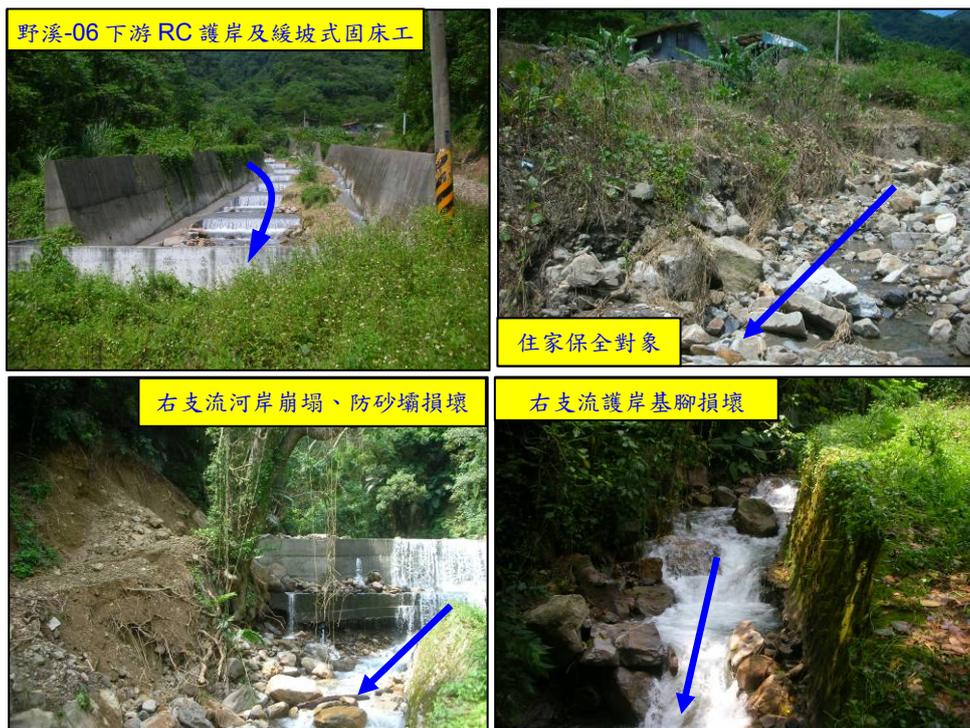
(6)野溪06：已有護岸保護，河寬約4m，河床坡度約20%，於集水區上游右岸電線桿清流枝75旁，下游段已施做RC護岸，以單孔箱涵方式通過道路，上游以左右支流匯入，有一戶保全對象，右支流上游處既設有防砂壩及護岸構造物，其有沖刷損壞情形；左支流坑溝河岸崩塌嚴重，上游崩塌導致土石下移，流路不穩定土砂漫淹，道路路基受水流沖刷淘空導致路面塌陷，蝕溝未設置工程構造物保護，建議設置潛壩、固床工等工程構造物以控制土砂災害、保護下游住家及農田等。

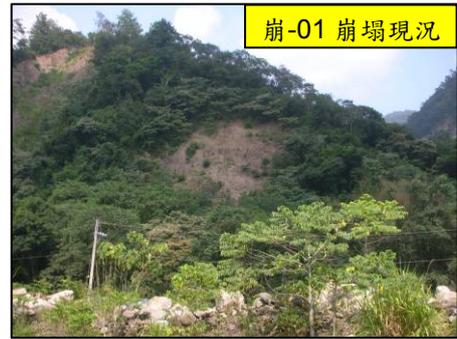
崩-01 崩塌現況

1.崩-01(244455,2664337):位於眉原溪西寶橋下游右岸，崩塌範圍寬20m、高20m，崩塌深度約1.0m，坡度約35%，崩塌量約400m<sup>3</sup>，目前有草本植生輕微入侵約10%，周圍植生為針、闊葉混合林。其崩塌類型為淺層岩盤崩解破壞，崩塌原因主要為表土風化、地質破碎，故每遇豪雨則順著蝕溝及邊坡坡址沖刷，導致土砂下移危急下方道路保全對象。

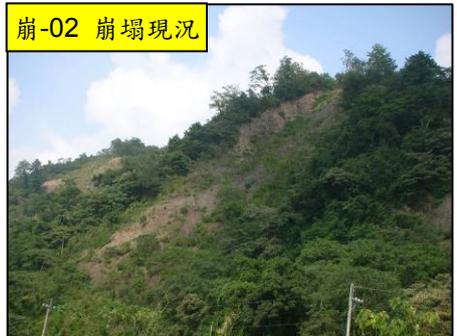
崩-02 崩塌現況

2.崩-02(244473,2664490):位於眉原溪西寶橋左岸上方，崩塌範圍寬40m、高50m，崩塌深度約2.0m，坡度30%，崩塌量約4,000m<sup>3</sup>，目前有草本植生輕微入侵約10%，周圍植生主要為針闊葉林。崩坍類型為圓弧形滑動破壞，主要分佈階地堆積層、沖積層及高度風化破碎岩盤，受風化作用及雨水沖刷坡面之影響，岩性疏鬆軟弱，於卡玫基、辛樂克颱風期間坡面受雨水沖刷而持續崩塌，其邊坡土石下移至路面影響下方西寶橋通行。

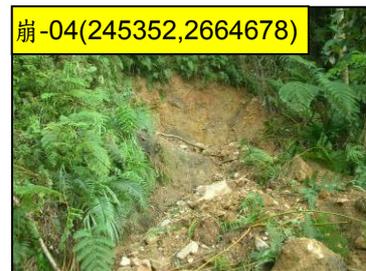
崩-04(245352,2664678)

3.崩-04、崩-06、崩-07、崩-08、崩-09:均位於眉原溪主流集水分區左右岸，為道路上邊坡崩塌地，主要為地形陡峭又道路開闢切割邊坡，加上計畫區為易因風化破碎岩盤地質而形成崩塌產生，崩坍類型為淺層岩盤崩解破壞，其崩04、崩06、崩07、崩08、崩09位置處於左支流集水分區唯一道路上，需加以適當處理以減少當地居民財產損失。

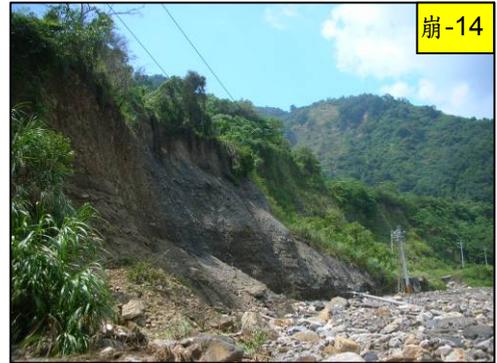
4. 崩-14(244540,2665526)：位於眉原溪西寶橋上游右岸，崩塌範圍寬100m、高10m，崩塌深度約1.5m，坡度40%，崩塌類型為淺層岩盤崩解破壞，崩塌量約1,500m<sup>3</sup>；其崩塌主因係位處，河道凹岸處未施設護岸保護，故每遇豪雨則順著蝕溝及坡址沖刷，道路下邊坡無施設構造物保護，於卡玫基、辛樂克颱風期間，洪水沖蝕河岸造成道路流失，水流直接沖刷邊坡坡腳造成大面積崩塌，加上坡面岩性疏鬆軟弱，有受雨水沖刷而持續崩塌趨勢。

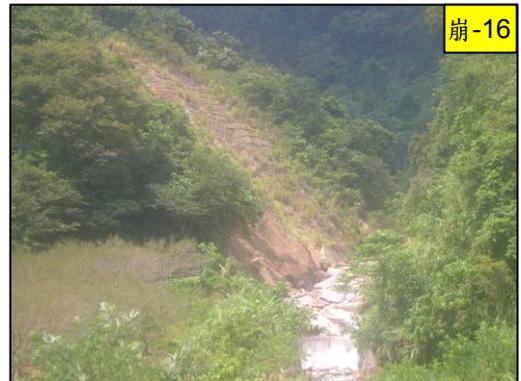
5. 崩-16(244460,2666050)：眉原溪上游匯流口處野溪07上方崩塌，崩塌範圍寬約30m、高20m，崩塌深度約1.5m，坡度約40%，崩坍類型為圓弧形滑動破壞，崩塌量約900m<sup>3</sup>，此崩塌地已施作打樁編柵處理，有輕微損壞情形，計畫執行期間遭遇颱風豪雨，因邊坡下方排道路水不良，加上下方蝕溝處理不當，造成下邊坡擋土牆損毀，道路毀壞不能通行，影響右支流集水分區農作交通出入。

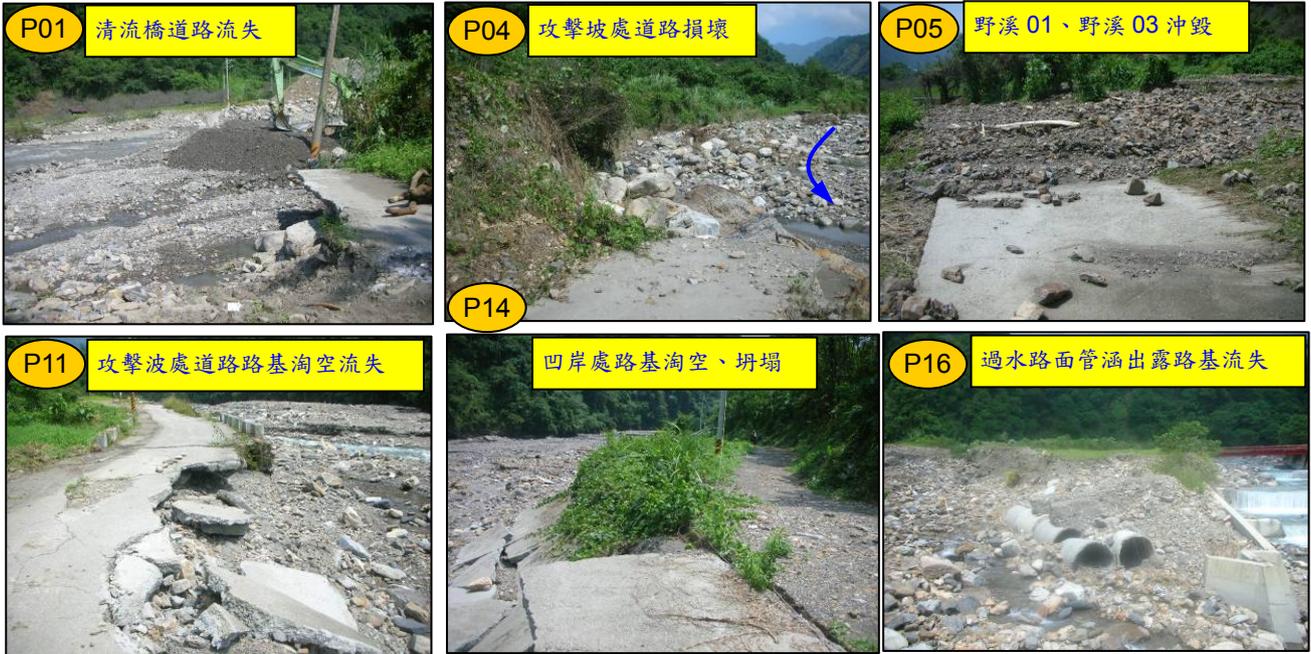
計畫區道路系統主要位於主流兩側，受卡玫基、辛樂克等多次風災後，道路損壞原因有：1.眉原溪旁道路路基淘空流失；2.野溪與眉原溪匯流處土砂大量下移沖毀道路；3.護岸基礎流失造成堤頂道路損壞。

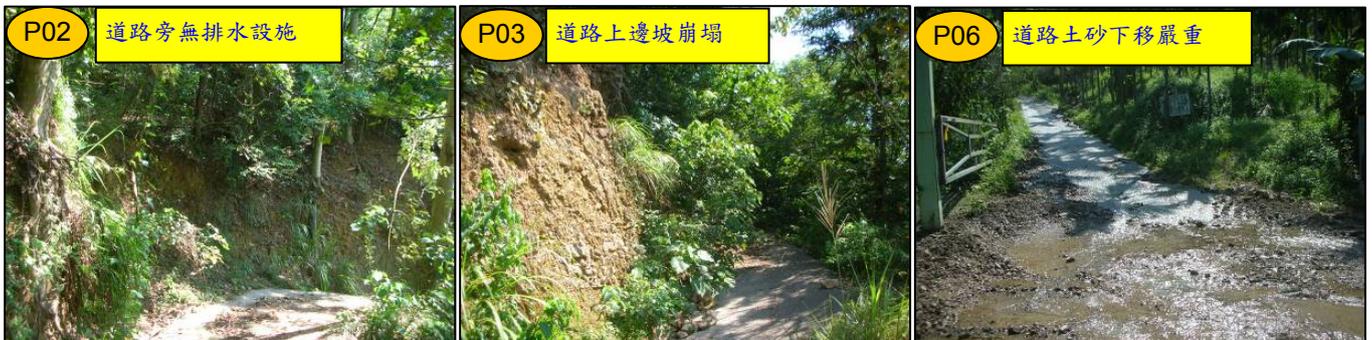
(二)上游坡地道路系統

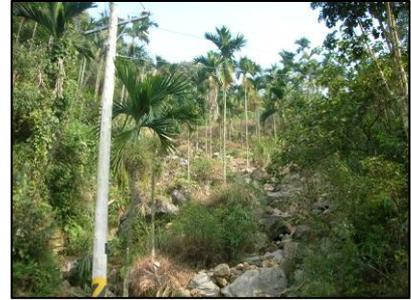
計畫區內檳榔種植多集中於上游左支流集水分區之山坡地，由於檳榔栽植前之整地，地表擾動嚴重，植生破壞，降雨易產生逕流與沖蝕，且耕作之第二年所產生的土壤流失要比第一年嚴重，故大多發生於新植檳榔前的整地期及檳榔幼齡期，此外如果除草工作結束後即遇上大雨，則土壤沖蝕會更為驚人。

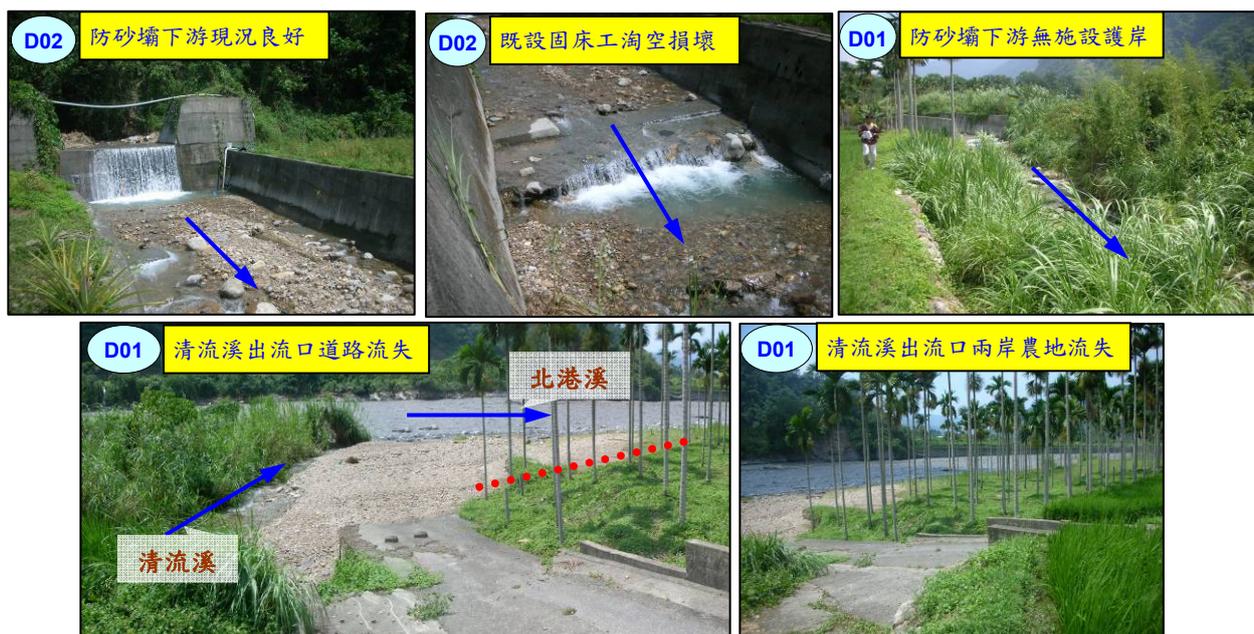
(四)防砂壩至匯流口河段：防砂壩下游既設護岸100m，平均坡度3.07%，下游至匯流口處無施設護岸保護，造成道路農地流失，匯流口處因受北港溪影響農田、道路淘刷流失，影響農民生命財產安全，南投A022與北港溪匯流口處為本計畫先期重點規劃治理區域，後續配合水利署北港溪治理計畫作完善規劃整治，以期達成上、中、下游整體規劃，建議施設提防L=125m、護岸L=60m、固床工2座及堤後排水50m。

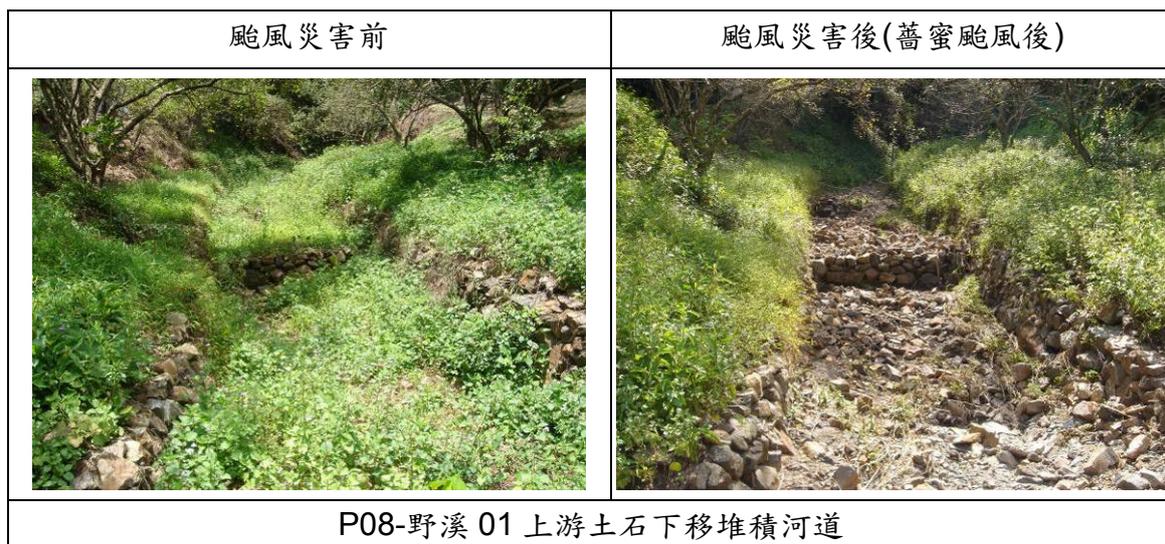
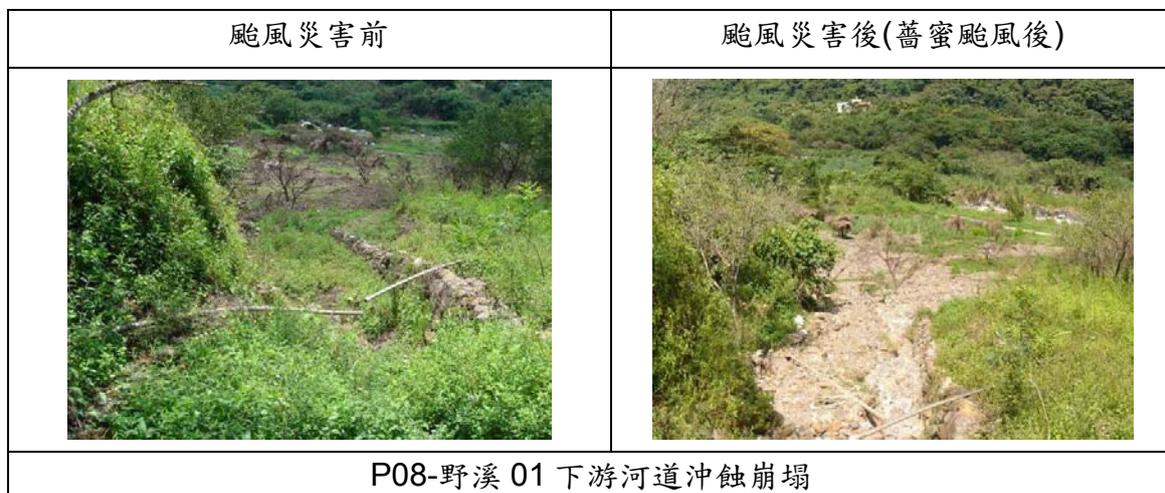
颱風災害前	颱風災害後(薔蜜颱風後)

計畫區內颱風災害過後眉原溪沿岸野溪、坑溝均有擴大沖蝕、大量土石下移，部分野溪坑溝危及附近住家、農田果園等保全對象，為本計畫先期治理重點區位。
