第參章 集水區現況調查與特性分析

3-1 崩塌裸露地調查與分析

3-3 野溪調查與分析

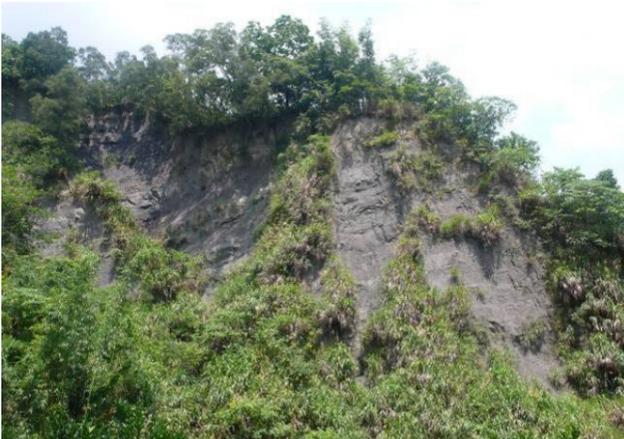
黃崩 2

1. 黃崩 1：崩塌面積約 1000m²，屬地滑現象，如豪雨持續淘刷，恐間接導致兩旁護岸崩毀，造成附近農田農地流失並造成路面持續崩坍，除影響當地農作運輸外，更對居民行車安全影響甚鉅。
2. 黃崩 2：崩塌面積約 3500m²，集水區邊坡崩塌，目前已有植生復育之情形。

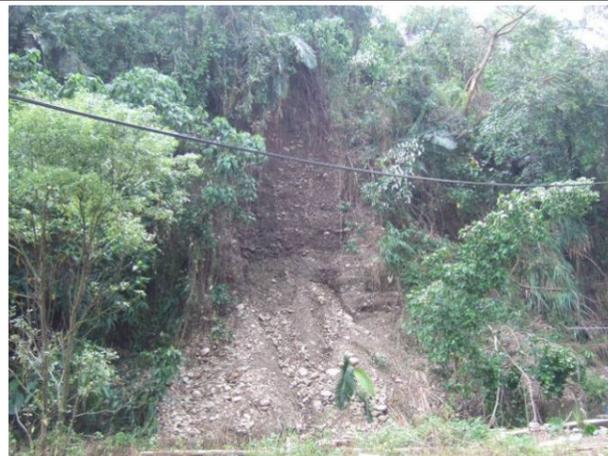
圳崩 9(莫拉克颱風新增)

崩塌編號	子集水區名稱	鄉鎮別	村里別	X	Y	顯著地標	崩塌面積(m ²)	危險等級	地質種類	現況說明
圳崩 7	圳頂坑溪	古坑鄉	棋盤村	209779	2619223	崁頂坑溪上游	400	修復中	頭嵙山層	崩塌面積約 400m ² ，位於崁頂坑上游，道路上邊坡崩塌，造成道路中斷，原路寬約 5m、長約 20m，現況施工中。
圳崩 8	圳頂坑溪	古坑鄉	新庄村	211683	2617175	圳頭坑溪源頭	4000	中	頭嵙山層	崩塌面積約 4000m ² ，位於圳頭坑溪上游，崩塌地下方，河道土石堆積高度約 0.8m。
圳崩 9	圳頂坑溪	古坑鄉	新庄村	210848	2617564	崁頂坑上游支流	400	高	頭嵙山層	崩塌面積約 400m ² ，位於崁頂坑上游支流，河道上邊坡崩塌，造成土石堆積於河道，且旁有一戶住戶，為莫拉克颱風後新增的崩塌地。
圳崩 10	圳頂坑溪	古坑鄉	東和村	210594	2617517	崁頂坑上游支流	900	高	頭嵙山層	崩塌面積約 900m ² ，位於圳頭坑溪上游支流河道轉彎處，於莫拉克颱風後崩塌面積擴大。
圳崩 11	圳頂坑溪	古坑鄉	新庄村	210800	2617548	圳頭坑溪	300	高	頭嵙山層	崩塌面積約 300m ² ，道路上邊坡崩塌，土石堆積於道路上，為莫拉克颱風後新增的崩塌地。
圳崩 12	圳頂坑溪	古坑鄉	東和村	209761	2618027	圳頭坑溪	2000	高	頭嵙山層	崩塌面積約 2000m ² ，道路上邊坡果園崩塌，果樹與土石大面積堆積於道路上。為莫拉克颱風後新增的崩塌地。
尖崩 1	尖山坑溪	古坑鄉	荷苞村	207253	2618234	觀音橋上游 900 m 處	300	中	頭嵙山層	崩塌地區域面積約 300m ² ，崩塌物質屬於泥岩，邊坡上方為台電電塔，部分區塊已有植生入侵，但仍有土砂崩落，每當颱風豪雨後，邊坡土石崩落，道路即受阻。

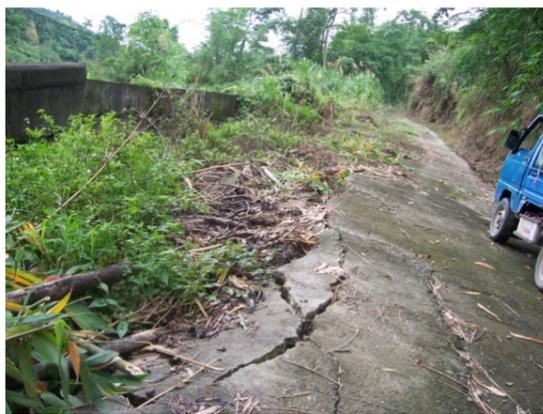
古崩 7

排水系統名稱：溪仔圳排水系統
 子集水區名稱：古坑
 地點：古坑鄉
 崩塌類型：集水區邊坡崩塌
 現況說明：
 7. 古崩 7：卡玫基颱風造成道路崩塌，崩塌區域面積約為 500m²，道路龜裂下陷。
 8. 古崩 8：崩塌面積約 450m²，道路下邊坡崩塌，已有植生入侵，路寬縮減。
 9. 古崩 9：崩塌面積約 600m²，深約 0.2m，位於止砂坑河道上邊坡崩塌，現況邊坡已設置箱籠擋土牆保護邊坡，且有自然植生復育之情形。
 10. 古崩 10：崩塌面積約 755m²，深度約 0.2m，目前邊坡依舊呈裸露狀況。
 11. 古崩 11：崩塌面積約 3500m²，石牛溪支流，朝陽野溪下游，已施設護岸保護邊坡。
 12. 古崩 12：崩塌面積約 2400m²，山峰橋下游左岸崩塌，位於河道轉彎處，易受水流沖刷。
 13. 古崩 13：崩塌面積約 1500m²，位於濁水一號橋上游，河道上邊坡下滑，擠壓現有護岸造成護岸破壞，阻塞通洪斷面。

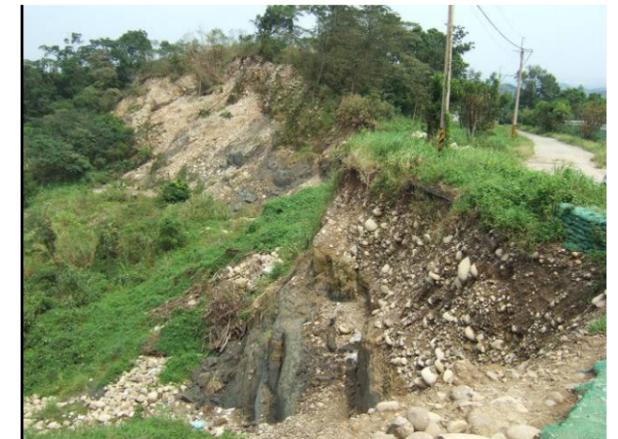
古崩 18

- 14.古崩 14：崩塌面積約 2100m²，邊坡大面積崩塌，造成道路中斷，邊坡下移，現況已修復。
- 15.古崩 15：崩塌面積約 150m²，水田仔崩塌地修復現況。
- 16.古崩 16：崩塌面積約 500m²，松柏坑溪山峰一號橋對面莫拉克颱風後新增崩塌。
- 17.古崩 17：崩塌面積約 35000m²，石牛溪源頭大面積邊坡裸露現況。崩塌面積與 95 年圖資相比對，崩塌有向源侵蝕傾向，且崩塌規模持續擴大。但因，下方為一較緩坡地，且土石無直接崩落石牛溪內，故無立即危險，但須持續觀察。
- 18.古崩 18：崩塌面積約 6000m²，農試所內集水區邊坡崩塌，屬向源侵蝕，土石仍持續滑落，上邊坡道路較危險。

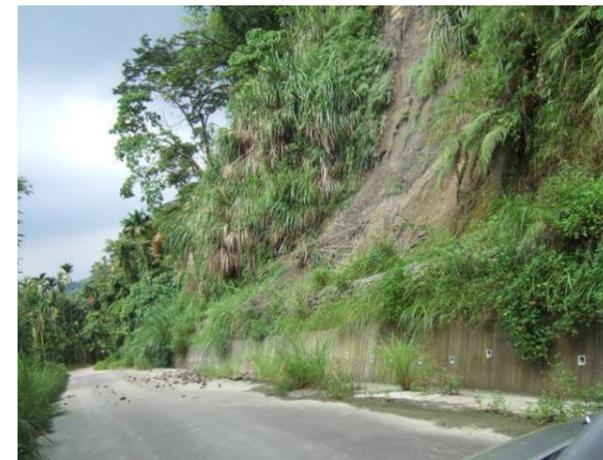
炭崩 6

1. 炭崩 1：崩塌面積約 6000m²，於雲 212 果園旁，現況呈裸露狀態。
2. 炭崩 2：崩塌面積約 600m²，目前呈現邊坡裸露狀況。
3. 炭崩 3：崩塌面積約 135m²，崩落土石堆積於道路上，疑卡玫基颱風後造成。
4. 炭崩 4：崩塌面積約 300 m²，位於六斗坑，坡地遭水流沖刷，邊坡嚴重崩塌，路基塌陷滑落，導致交通中斷。
5. 炭崩 5：崩塌面積約 15000m²，苦苓腳野溪上游 2 處崩塌地，現況河道已有整治，邊坡仍有土石堆積於護岸上方及河道內。於莫拉克颱風後崩 A 擴大，且土石堆積於河道，造成水流改道。
6. 炭崩 6：崩塌面積約 300m²，位於道路上邊坡崩塌，仍有零星土石崩落。
7. 炭崩 7：崩塌面積約 100m²，崩落土砂堆積於道路上，造成路寬縮減。

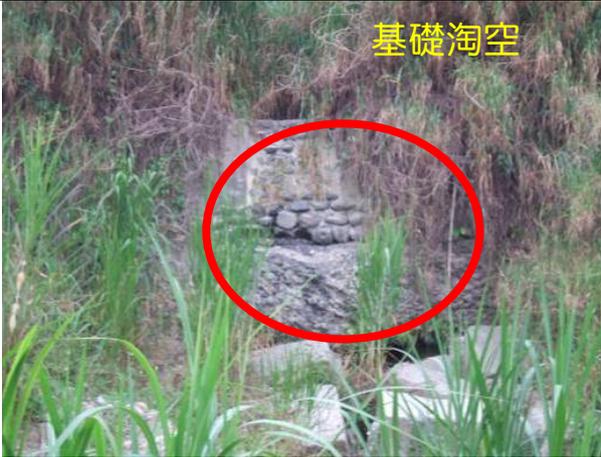
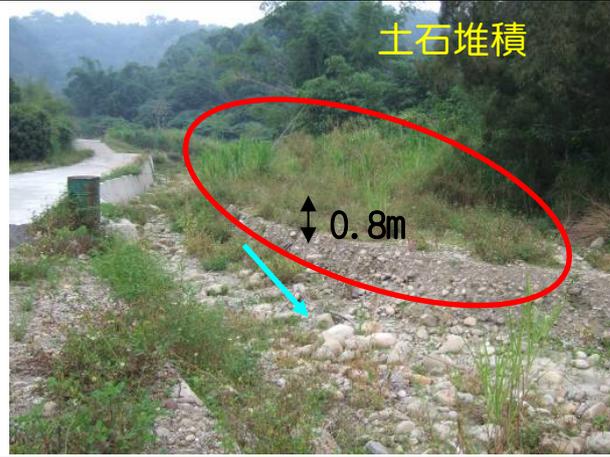
<p>潛壩基礎淘空、河道雜草叢生(98年6月攝)</p>	<p>土石堆積與道路同高、河道雜草叢生 (98年6月攝)</p>

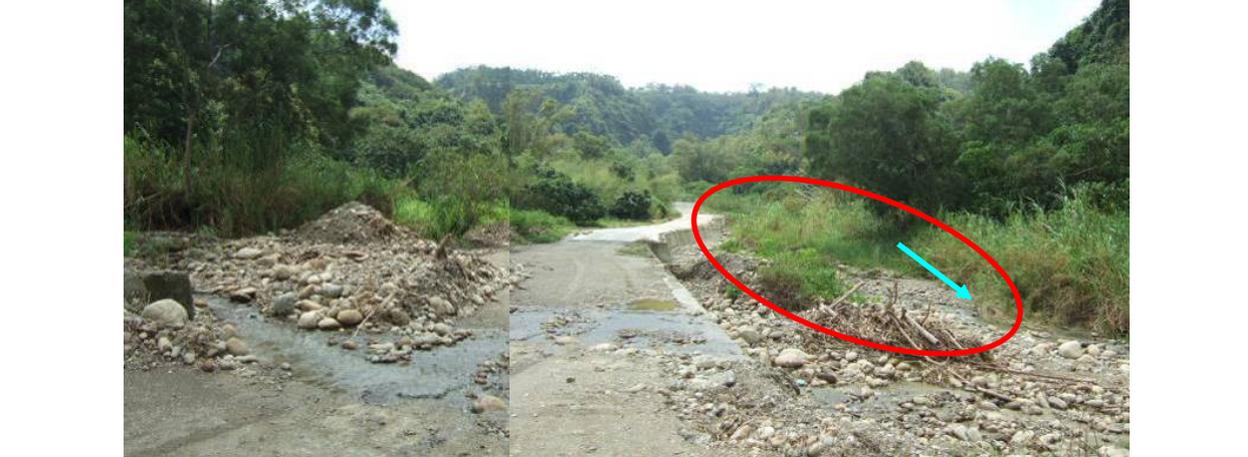
<p>莫拉克颱風後集水區邊坡土石沖刷下移，堆積於道路上，河道原有堆積土石部分已被帶往下游(98年8月攝)</p>

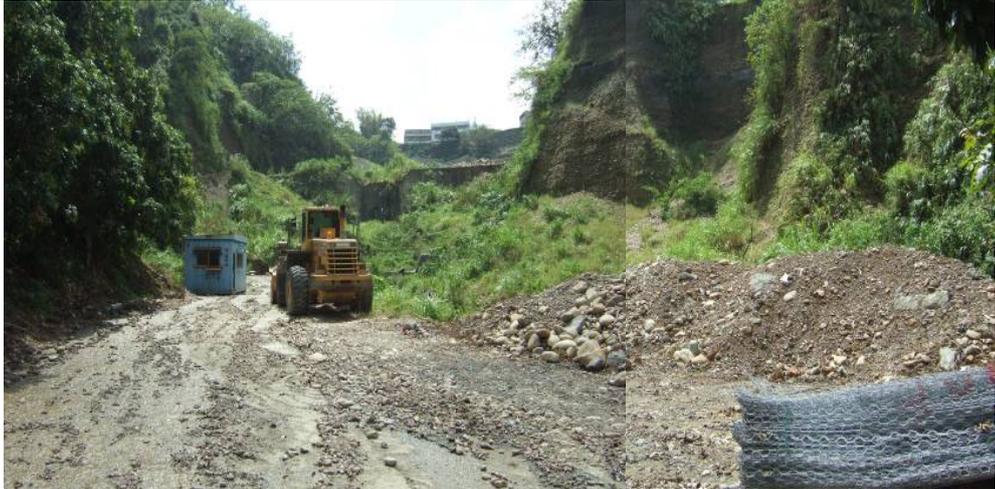
<p>莫拉克颱風後，林北大坑下方右岸崩塌地沖刷甚劇，土石下移堆積於道路 (98年8月攝)</p>

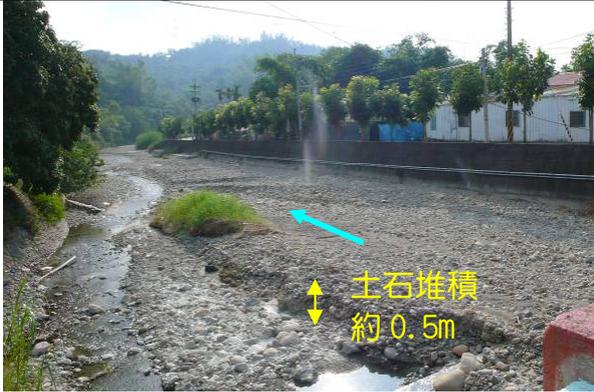
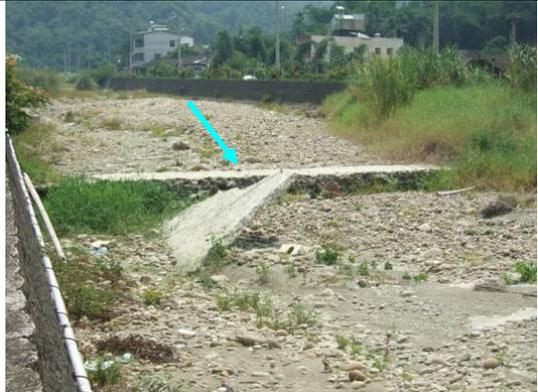
茂興橋下游土砂淤積，固床工淤埋 (98年6月攝)		茂興橋上游固床工受水流沖刷破損 (98年6月攝)	
斗野4-東玄橋上下游			
點位	鄉鎮	村里	溪流
斗野4 (209764,2626924)	林內鄉	林茂村	斗六東溪

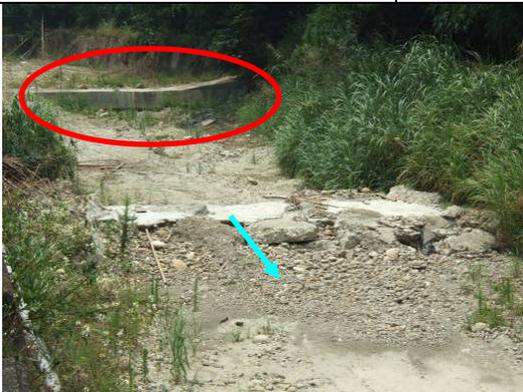
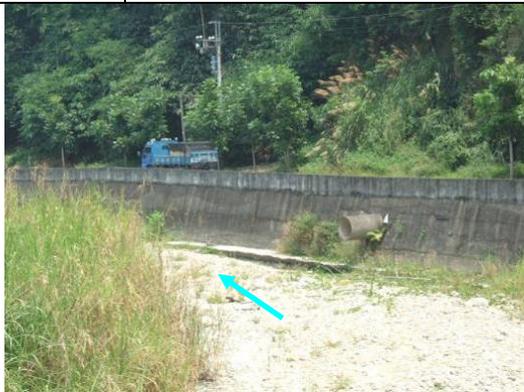
東玄橋上游固床工破壞及基礎淘空 (98年6月攝)		東玄橋下游凹岸沖刷，護岸基礎淘空 (98年6月攝)

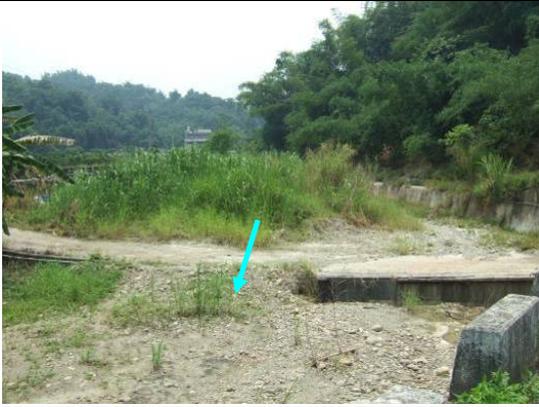
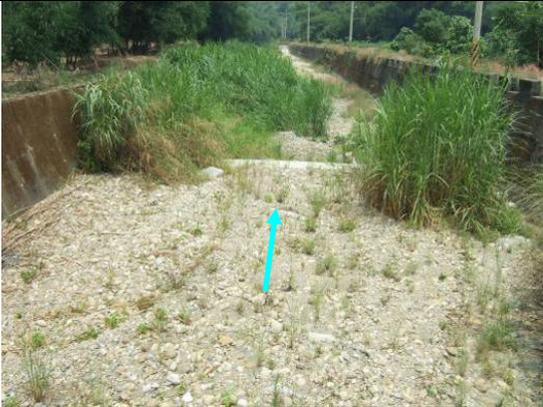
宗坑橋上游河道雜草叢生(98年6月攝)		宗坑橋下游雜草佔據2/3河道(98年6月攝)	
斗野6-斗東一號橋上下游			
點位	鄉鎮	村里	溪流
斗野6 (209764,2626924)	林內鄉	林茂村	斗六東溪

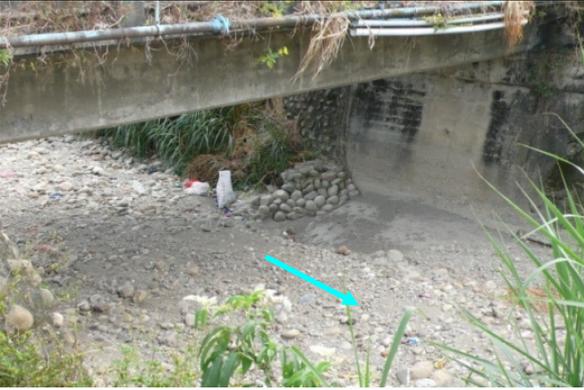
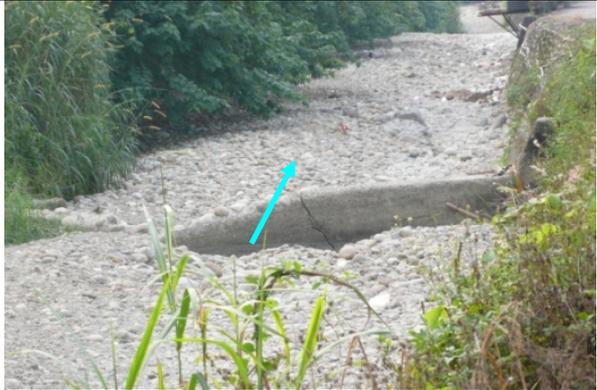
內湖橋下游現況，水工構造物破壞與護岸損毀，河道土砂淤積(97年9月攝)			
梅野6-內湖橋上游			
點位	鄉鎮	村里	溪流
梅野6 (209159,2623561)	斗六市	湖山里	楓樹湖南溪

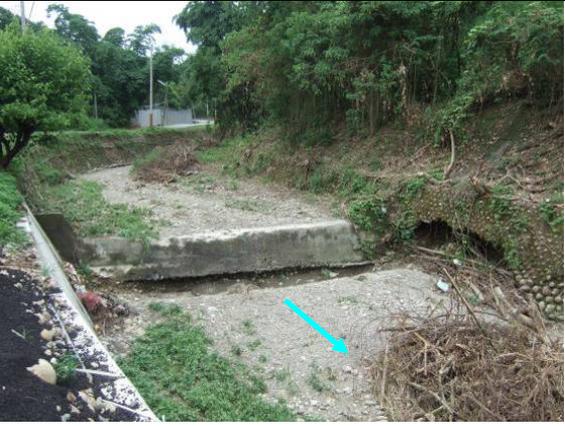
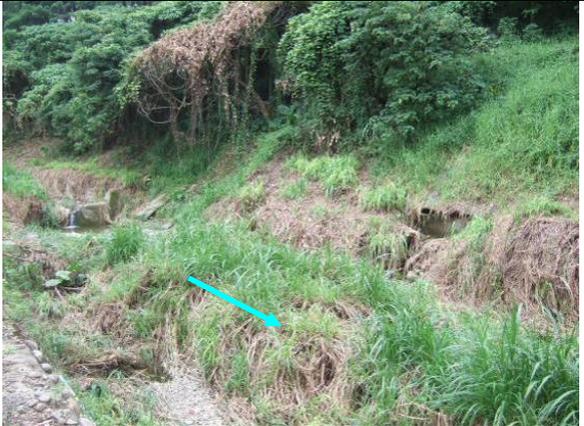
內湖橋上游護岸破壞及固床工基礎淘空，及河道雜草叢生(98年7月攝)

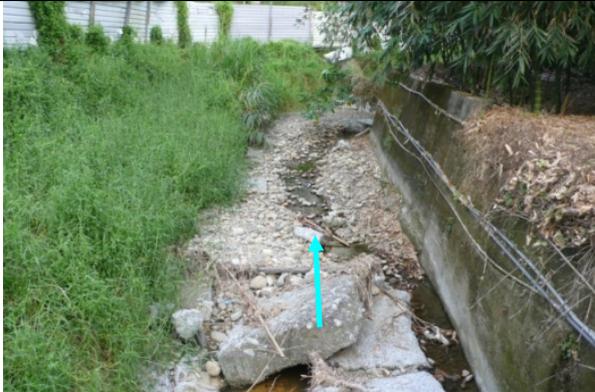
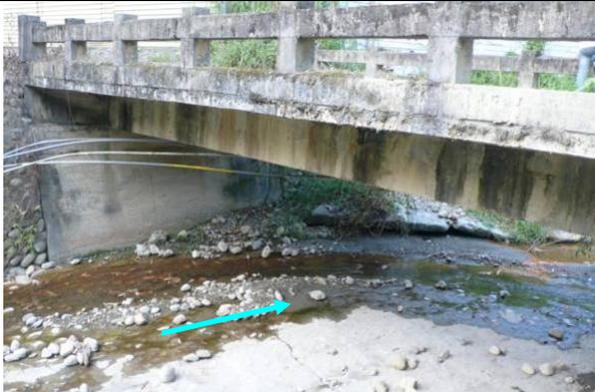
內湖1號橋下游構造物損毀，河道雜草淤積佔2/3河道 (97年9月攝)		內湖1號橋通洪斷面現況(97年9月攝)	
梅野8-埤子頭溪埤頭橋			
點位	鄉鎮	村里	溪流
梅野8 (205964,2622363)	斗六市	重光里	埤子頭溪
