六、圳頂坑子集水區

表3-3-7 圳頂坑溪子集水區野溪現況表

3-4 道路水土保持現況調查與分析

表3-4-1 道路水土保持問題發生點位一覽表(1/2)

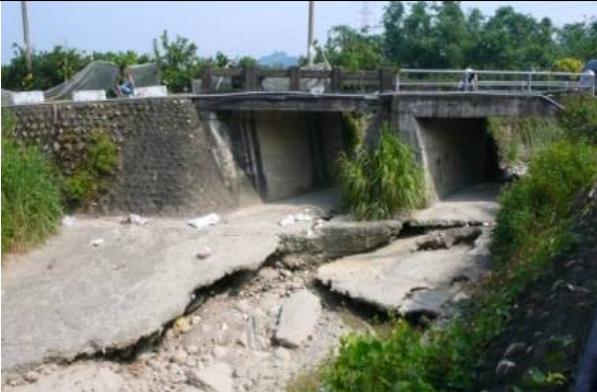
圳野3-棋頂橋			
點位	鄉鎮	村里	溪流
圳野3 (208996,2619789)	古坑鄉	新庄村	崁頂坑溪

棋頂橋下方構造物淘空破壞(98年1月攝)		崁頂坑溪現況(98年1月攝)	
圳野4-崁頂坑上游A區			
點位	鄉鎮	村里	溪流
圳野4 (208996,2619789)	古坑鄉	新庄村	崁頂坑溪

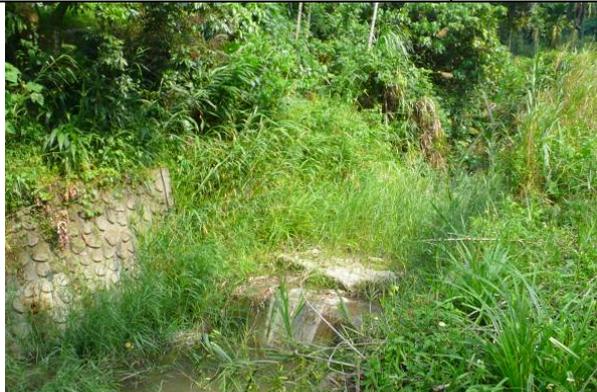
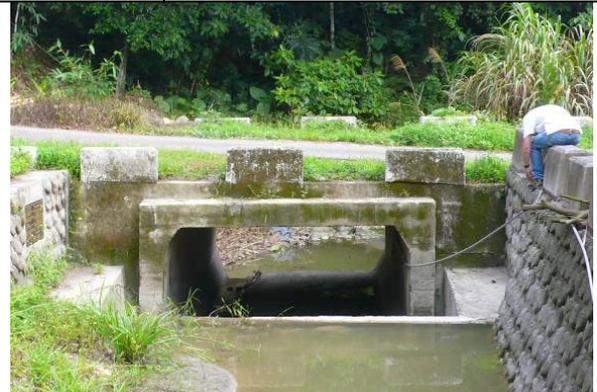
崁頂坑溪上游河道雜草叢生(98年6月攝)		崁頂坑溪上游A區箱涵束縮(98年6月攝)	
圳野5-棋南二號橋			
點位	鄉鎮	村里	溪流
圳野5 (206438,2620895)	古坑鄉	新庄村	圳頭坑溪

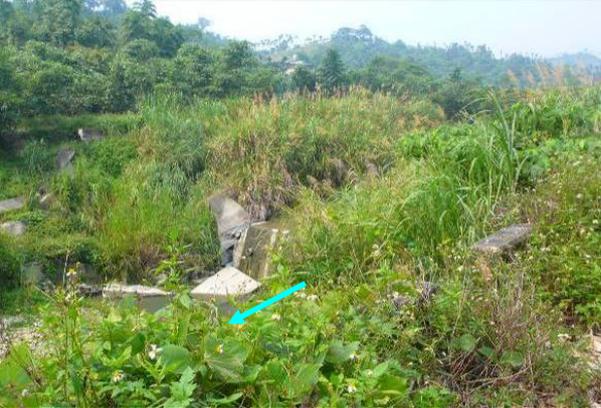
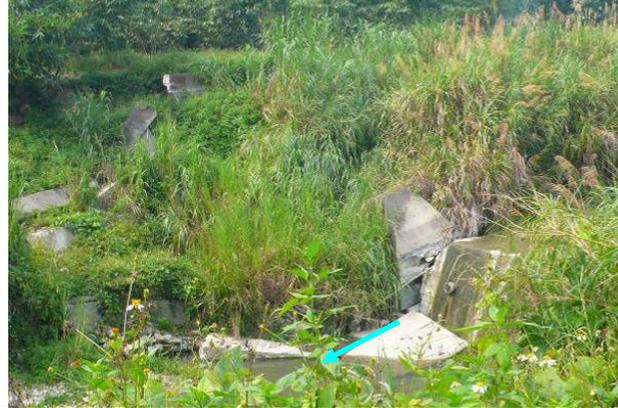
<p>建德橋上游河道雜草叢生(98年6月攝)</p>	<p>建德橋上游潛壩破壞及邊坡護岸破壞 (98年6月攝)</p>		
<p>尖野5-尖山坑溪上游翁仔上天段</p>			
<p>點位</p>	<p>鄉鎮</p>	<p>村里</p>	<p>溪流</p>
<p>尖野5 (210393,2615488)</p>	<p>古坑鄉</p>	<p>荷苞村</p>	<p>尖山坑溪</p>

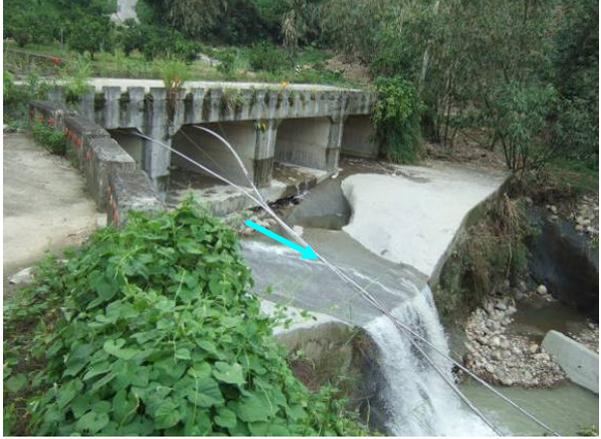
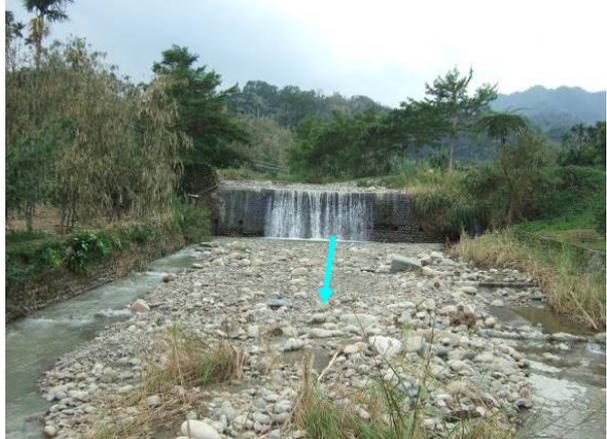
<p>尖山坑溪上游4孔箱涵段，上下游河床 落差過大，下游沖刷下切甚劇(98年6月攝)</p>	<p>潛壩現況良好(98年8月攝)</p>

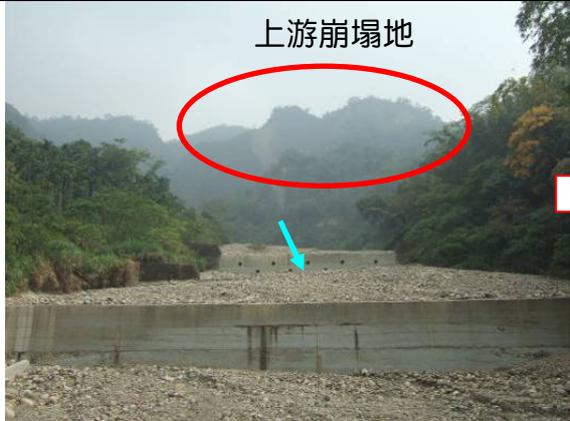
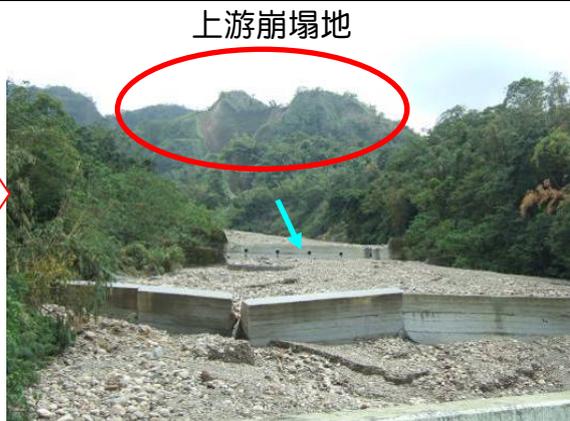
古野6-山峰二號橋			
點位	鄉鎮	村里	溪流
古野6 (210613,2613224)	古坑鄉	朝陽村	松柏坑溪

<p>風災前，山峰二號橋構造物狀況良好，但三座防砂壩已淤滿，上游崩塌地尚未有植生復育之情形(98年3月攝)</p>		<p>莫拉克颱風後，河道土石過量，防砂壩承載不足，造成壩體嚴重破壞，有潰罷之虞，且上游崩塌地持續擴大(98年8月攝)</p>

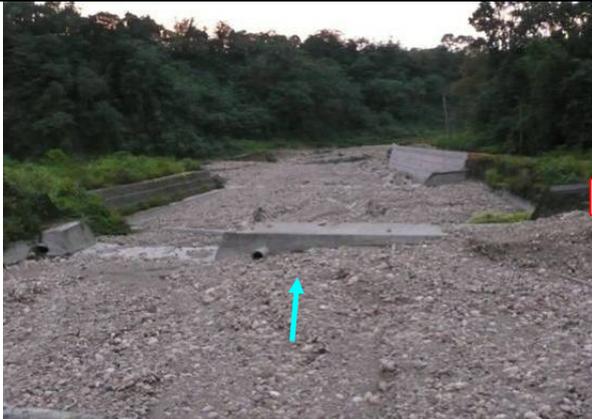
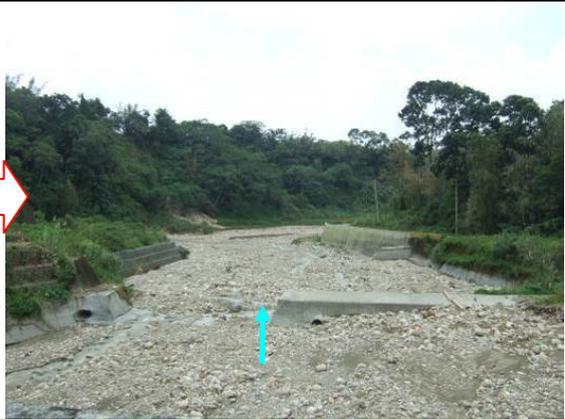
<p>風災前，山峰二號橋下游現況</p>		<p>莫拉克颱風後，山峰二號橋下游現況</p>	
古野7-金瓜坑橋			
點位	鄉鎮	村里	溪流
古野7 (210455,2613010)	古坑鄉	朝陽村	松柏坑溪

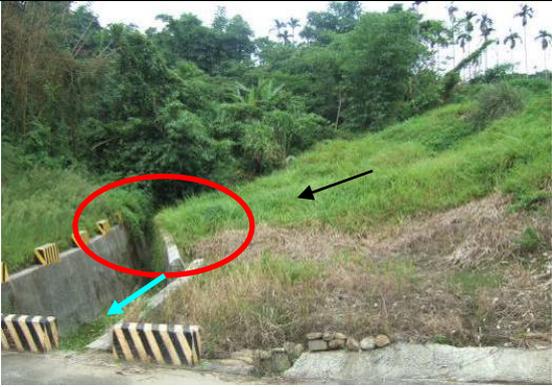
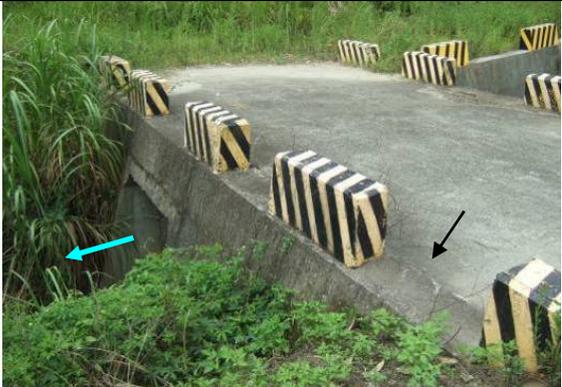
古野9-濁水一號橋上游			
點位	鄉鎮	村里	溪流
古野9 (207035,2614542)	古坑鄉	朝陽村	石牛溪

濁水一號橋上游河道上邊坡下移，擠壓下方護岸，導致護岸破壞且前傾，影響河道通洪斷面(98年6月攝)		下游箱涵束縮現況(98年6月攝)	
古野10-魚池畔二號橋			
點位	鄉鎮	村里	溪流
古野10 (207446,2614490)	古坑鄉	朝陽村	松柏坑溪

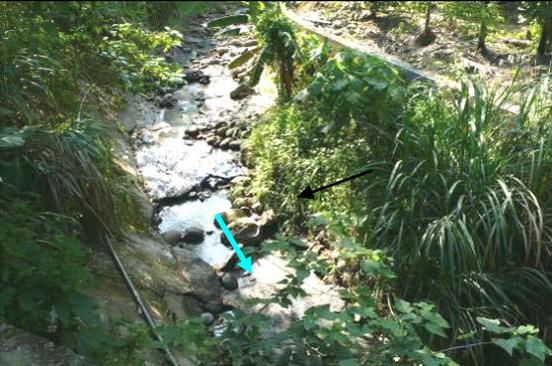
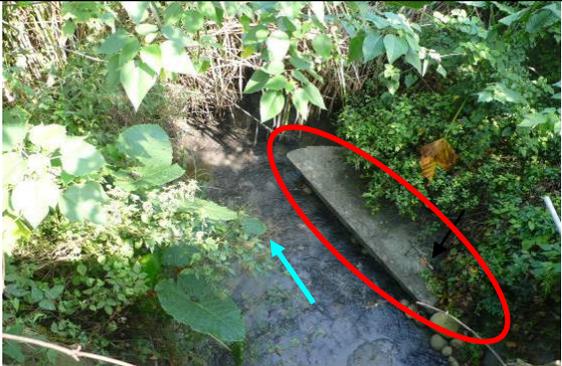
魚池畔二號橋上游封底河床破壞現況(98年6月攝)		魚池畔二號橋下游護岸基礎淘空現況(98年6月攝)	
古野11-埔桂橋			
點位	鄉鎮	村里	溪流
古野11 (208644,2614141)	古坑鄉	朝陽村	石牛溪

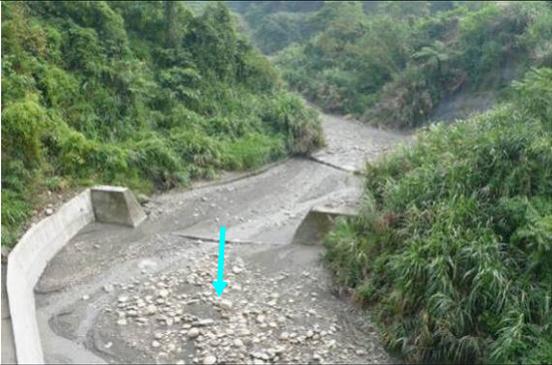
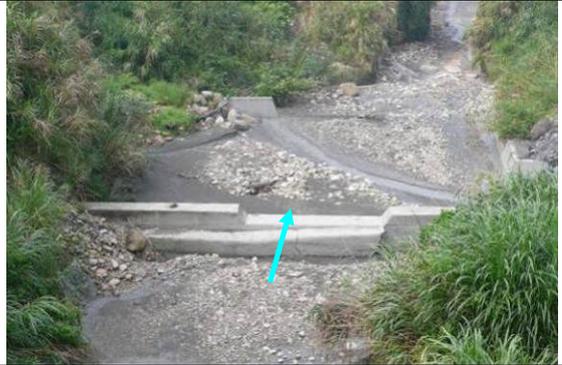
埔桂橋上游現況(97年10月攝)		埔桂橋下游構造物現況良好(97年10月攝)

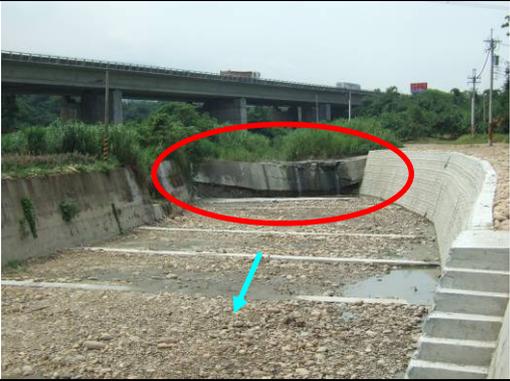
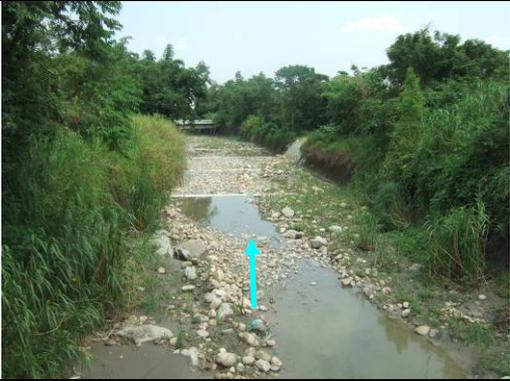
崙野2-崙子二號橋上下游			
點位	鄉鎮	村里	溪流
崙野2 (205334,2615196)	古坑鄉	古坑村	崙子溪

<p>崙子二號橋上游過水路面基礎淘空 (98年7月攝)</p>		<p>崙子二號橋下游河道現況(98年7月攝)</p>	
崙野3-六斗坑			
點位	鄉鎮	村里	溪流
崙野3 (205840,2613670)	古坑鄉	古坑村	崙子溪

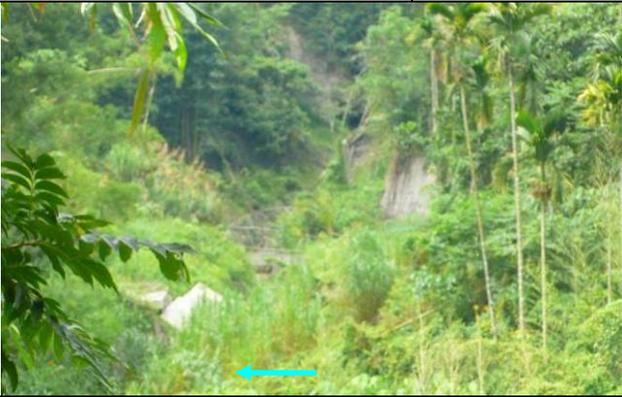
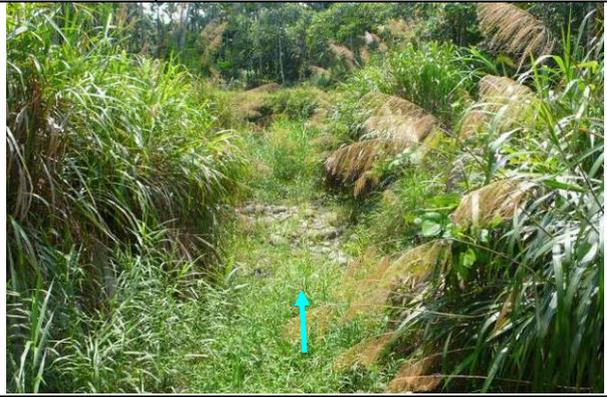
大坪頂橋上游邊坡崩塌、護岸破壞 (98年6月攝)		大坪頂橋下游河道雜草叢生(98年6月攝)	
崁野9-光山橋			
點位	鄉鎮	村里	溪流
崁野9 (207603,2612412)	古坑鄉	永光村	大湖口溪

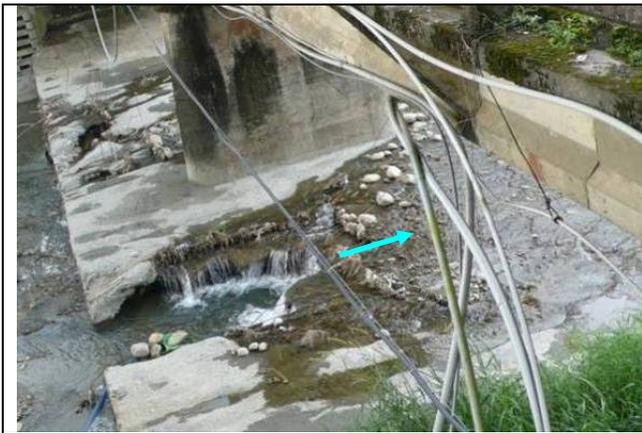
光山橋下方保護工因水流沖刷破壞
(97年10月攝)

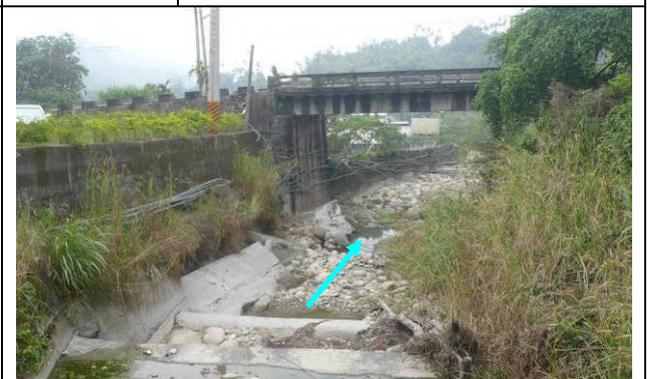
第七號橋上游護岸破壞倒塌(98年6月攝)

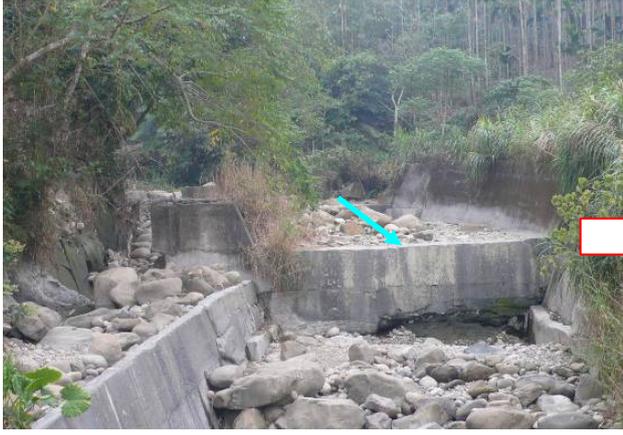
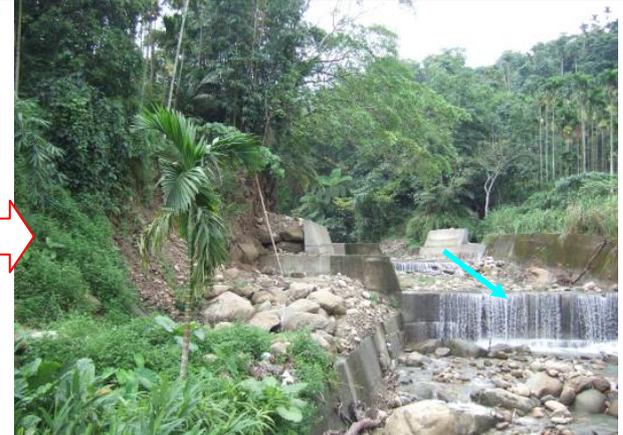
<p>第七號橋上游因卡玫基颱風時，水量大且流速快，使邊坡沖刷、壩翼裸露及基腳淘空(98年1月攝)</p>	<p>第七號橋上游修復現況(98年8月攝)</p>

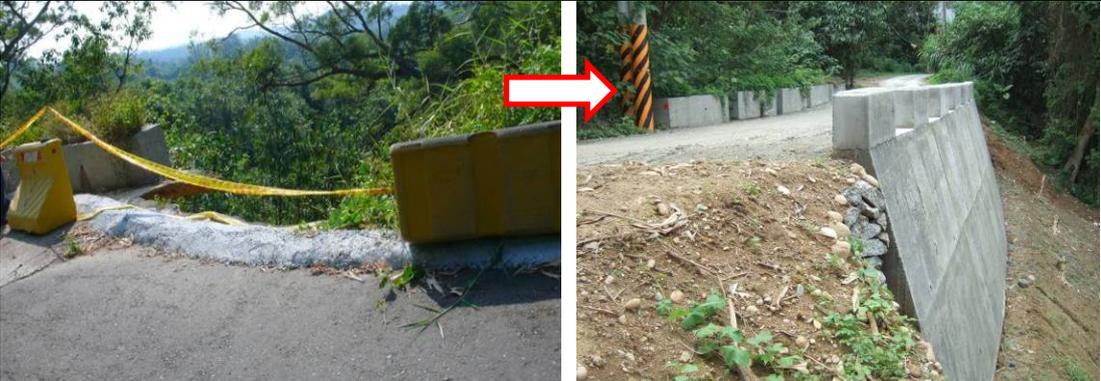
災害編號	道路別	X 座標	Y 座標	路寬
斗路災 002	農雲林 023	212867	2626625	1.5
現況說明	在通往大浦溪農路上，道路下邊坡崩塌，造成路基淘空損毀長約 2.5 m、深約 2 m，道路縮減影響交通路況及安全，98 年 7 月已修復。			
現況照片

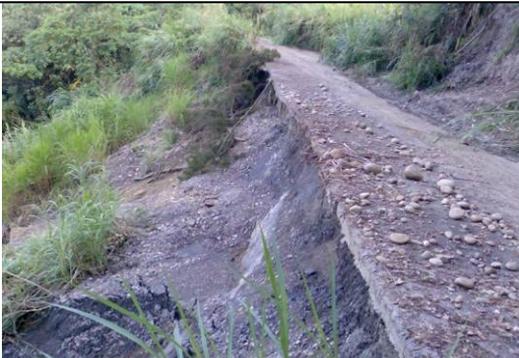
災害編號	道路別	X 座標	Y 座標	路寬
斗路災 003	農雲林 023	212822	2625952	2
現況說明	道路下邊坡崩塌破壞，導致路基淘空，居民出入安危將受影響。長約 30 m、深約 5 m。			
現況照片

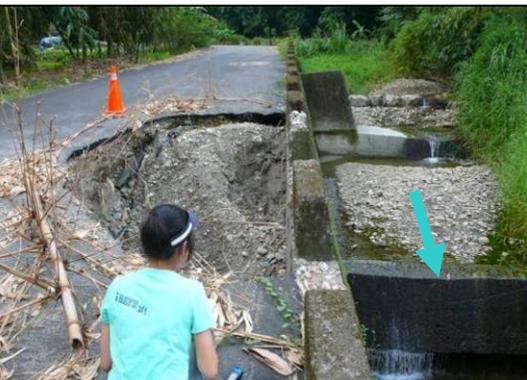
災害編號	道路別	X 座標	Y 座標	路寬
斗路災 004	農雲林 020	211967	2626241	6
現況說明	在斗六東溪通往茂興橋路上，河道護岸基礎遭受野溪淘刷，造成道路路基一併下陷淘空，破壞面積約 11m ² ，縮減道路路寬影響交通。			
現況照片

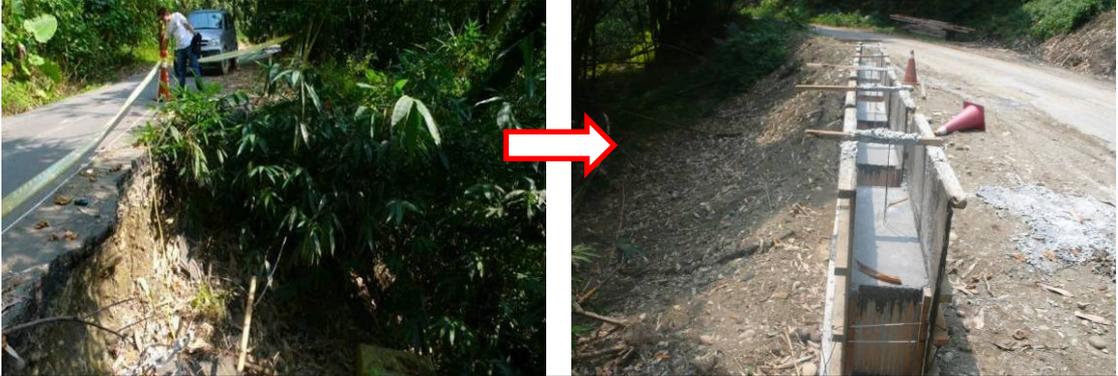
災害編號	道路別	X 座標	Y 座標	路寬
大路災 001	農雲林 023	211539	2624908	2
現況說明	在通往弘德橋路上，道路下邊坡崩塌，致使路基下陷淘空，路寬縮減。長約 9 m、寬約 1.5 m。現況已新設護欄。			
現況照片

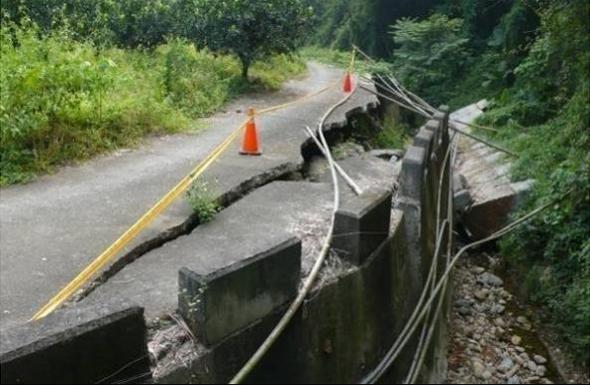
災害編號	道路別	X 座標	Y 座標	路寬
大路災 002	農雲六 022	210817	2625402	4
現況說明	位於大埔溪上游支流農路上，遭受野溪淘刷，致使路基淘空，既有混凝土護欄受邊坡滑動而損壞變形且阻塞河道，道路路寬縮減造成交通不便。破壞長約 25 m、寬約 1 m。			
現況照片

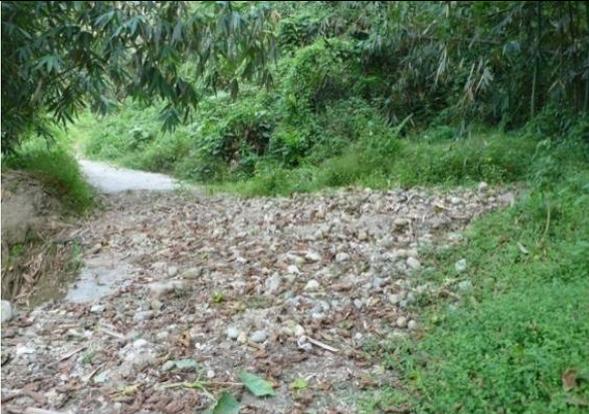
災害編號	道路別	X 座標	Y 座標	路寬
梅路災 002	農雲六 017	209335	2622958	5
現況說明		道路上邊坡坍塌造成崩積土堆落於道路上，下邊坡土層滑動，縮短路寬，影響交通路況及安全。堆積長度約 10 m。		
現況照片

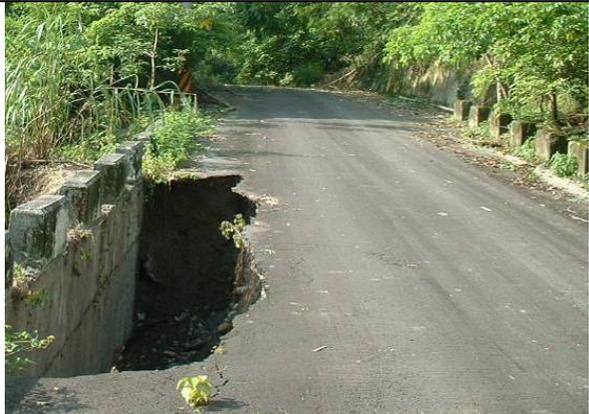
災害編號	道路別	X 座標	Y 座標	路寬
梅路災 003	農雲六 022	211285	2622630	5
現況說明		位於北勢坑上游農路上，經由辛樂克及薔蜜颱風後，路基遭受溪流沖刷，道路淘空下陷，縮減路寬影響居民行車安危。破壞長度約 5 m、寬約 1 m。		
現況照片

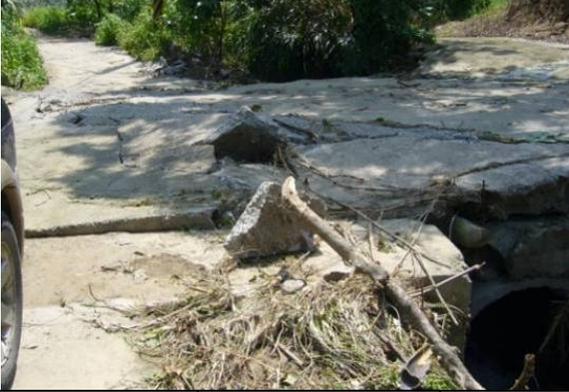
災害編號	道路別	X 座標	Y 座標	路寬
圳路災 002	農路	209037	2619766	3
現況說明	位於通往棋頂橋農路上，箱涵破損導致排水直接流竄至路面，沖毀混凝土路面，影響行車安全。破壞長度約 1.5 m、寬約 0.5 m。			
現況照片

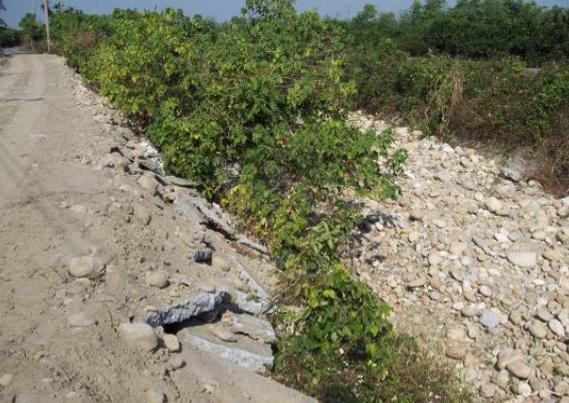
災害編號	道路別	X 座標	Y 座標	路寬
圳路災 003	產業道路	208313	2619897	3
現況說明	棋南二號橋下游左岸河岸崩塌，長 20 m、寬 5 m，溪流沖刷使護岸基礎淘空破壞，造成道路下邊坡崩塌。			
現況照片

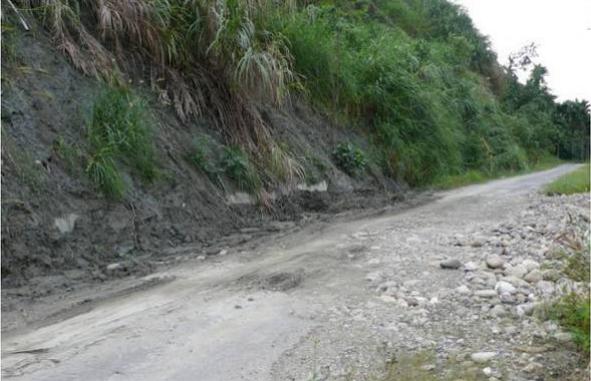
災害編號	道路別	X 座標	Y 座標	路寬
古路災 004	農雲古 073	208533	2614933	5.5
現況說明	位於大偏林橋上游農路，道路上邊坡坍塌，崩積土堆置於道路上，縮減路寬。崩塌長度約 18 m、寬約 5.5 m。			
現況照片

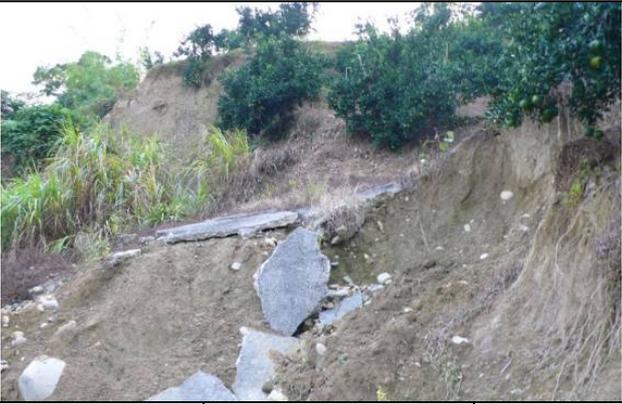
災害編號	道路別	X 座標	Y 座標	路寬
古路災 005	農雲古 073	209267	2614751	3
現況說明	位於松柏坑溪通往大篇林橋農路上，道路下邊坡坍塌破壞，致使路基淘空坍塌，道路中斷，大量崩塌土石堆落於溪流中，下游地區恐有土石災害。崩塌長約 110 m、寬約 50 m。			
現況照片

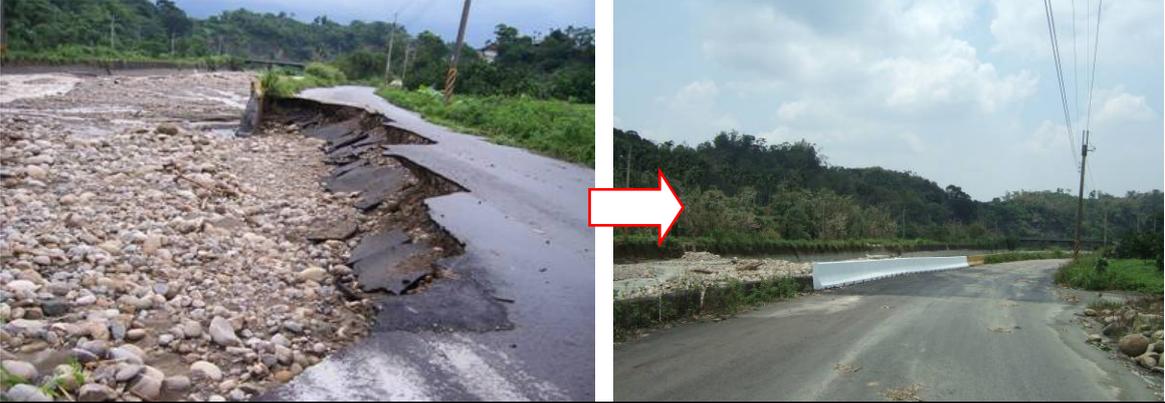
災害編號	道路別	X 座標	Y 座標	路寬
古路災 006	產業道路	210072	2613907	5
現況說明	卡玫基颱風過後通往北峰橋道路上，遭受溪流沖刷，路基淘空下陷長達 40 m，路寬縮減影響交通路況及安全。現況已修復。			
現況照片

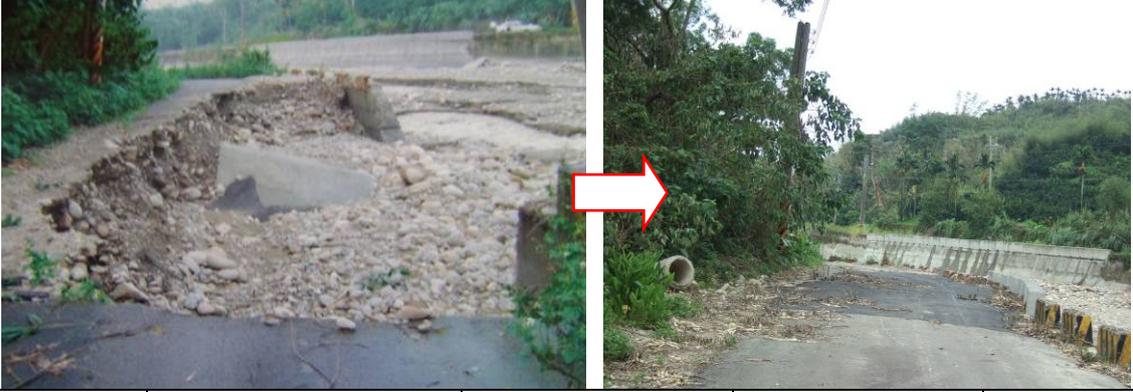
災害編號	道路別	X 座標	Y 座標	路寬
古路災 007	農路	210393	2613668	5.5
現況說明	位於松柏坑上游道路，辛樂克及薔蜜颱風過後，路基遭受溪流沖刷，導致道路淘空下陷，既有混凝土擋土牆破損，交通中斷。破壞長約 30 m。現況已修復。			
現況照片

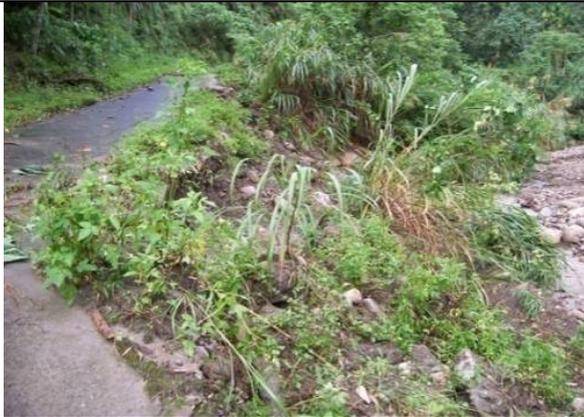
災害編號	道路別	X 座標	Y 座標	路寬
古路災 008	農路	210626	2613485	3
現況說明	位於頭溪下游農路上，卡玫基颱風過後，路基遭溪流沖刷淘空，道路下邊坡崩塌，路基流失約 1 m 寬，影響居民行車安危。			
現況照片

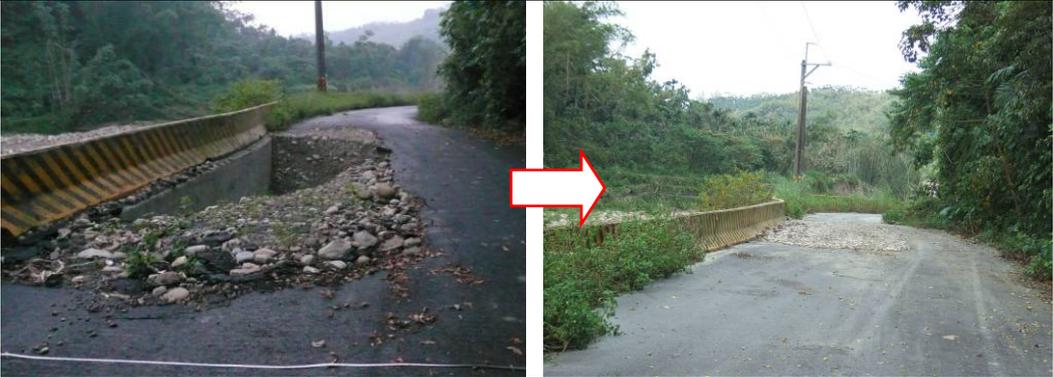
災害編號	道路別	X 座標	Y 座標	路寬
古路災 009	農雲古 093	210459	2613398	7
現況說明	位於松柏坑溪上游農路，道路遭受溪流淘刷，造成路基淘空下陷，縮減路寬。破壞長約 17 m、寬約 3.6 m。現況已填補。			
現況照片

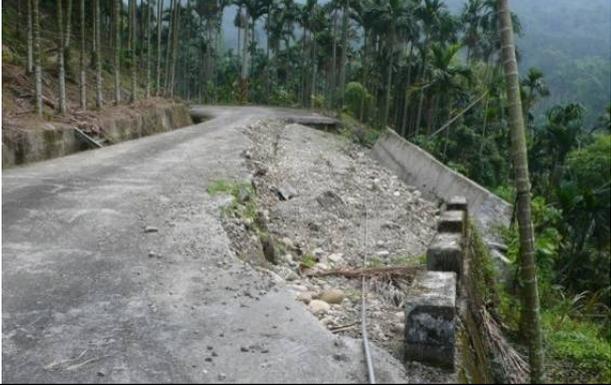
災害編號	道路別	X 座標	Y 座標	路寬
古路災 010	農雲古 067	208481	2614354	5.5
現況說明	位於埔桂橋下游農路上，道路下邊坡土層滑動，致使路基淘空下陷，既有混凝土擋土牆及護欄損壞位移，路面破壞長達 23 m，縮減路寬影響交通路況及安全。			
現況照片

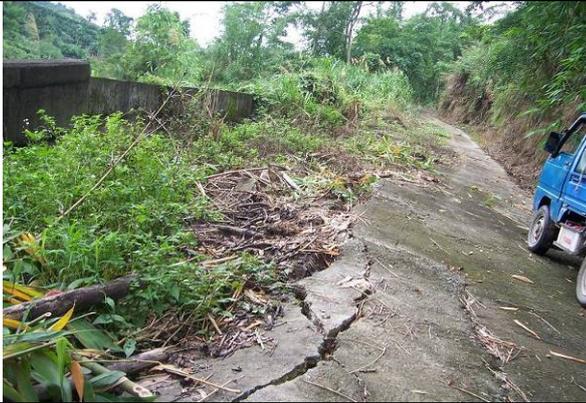
災害編號	道路別	X 座標	Y 座標	路寬
古路災 011	農路	209644	2613524	3.5
現況說明	位於石牛溪上游農路上，卡玫基颱風過後，道路下邊坡崩塌破壞，路面破裂下陷，影響居民行車安全。			
現況照片

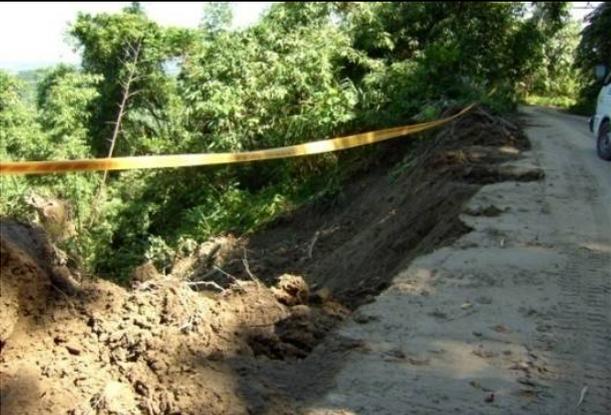
災害編號	道路別	X 座標	Y 座標	路寬
古路災 012	農路	207919	2613779	2.5
現況說明	卡玫基颱風過後，道路下邊坡崩塌破壞，致使路寬縮減，影響居民行車安全。崩塌長約 30 m、厚約 1 m。			
現況照片

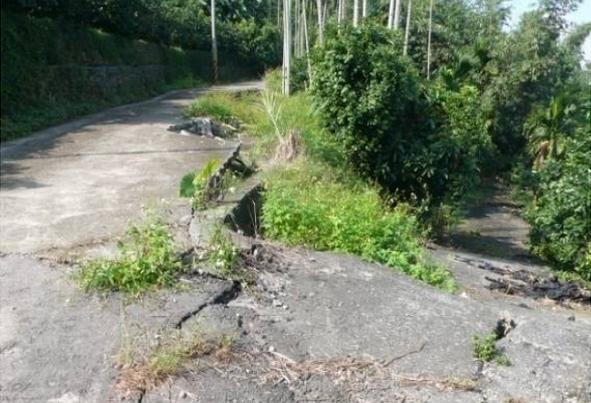
災害編號	道路別	X 座標	Y 座標	路寬
古路災 013	農雲古 068	208037	2613950	3.8
現況說明	道路下邊坡土層滑動，致使路基淘空下陷，路面坍方破壞，深約 1m，破壞長度達 30 m。			
現況照片

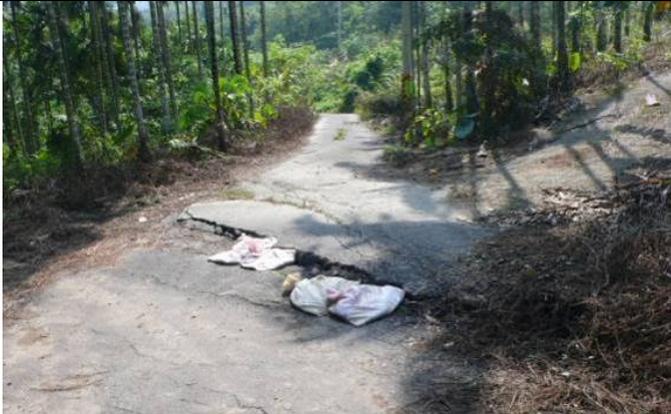
災害編號	道路別	X 座標	Y 座標	路寬
古路災 016	農雲古 068	208975	2613886	4
現況說明	位於通往二坪頂農路上，道路排水不良，路面下陷深約 0.5 m。			
現況照片

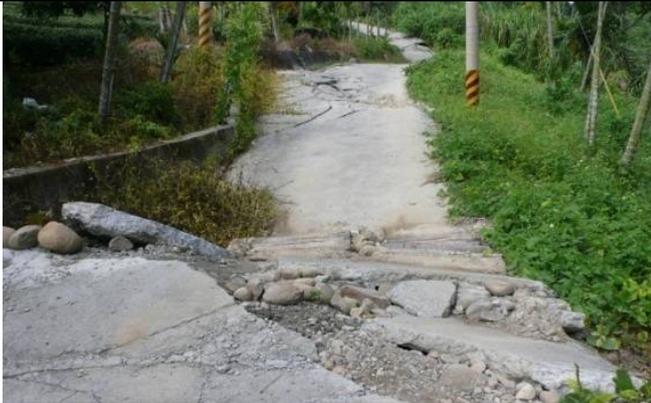
災害編號	道路別	X 座標	Y 座標	路寬
古路災 017	農雲古 087	209213	2613387	3.8
現況說明	整條農路排水不良、使 PC 路面破壞，道路破損長達 100 m，顛簸難行。			
現況照片

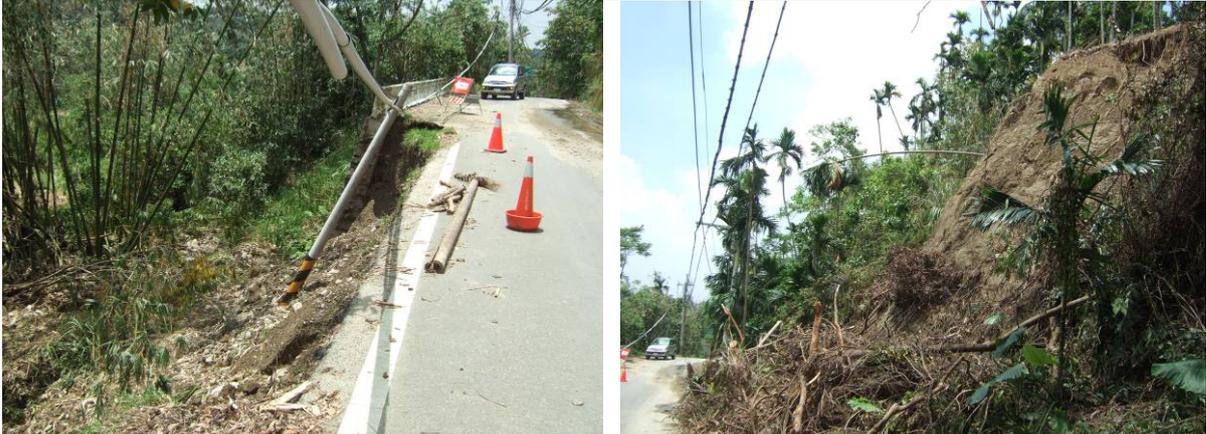
災害編號	道路別	X 座標	Y 座標	路寬
古路災 018	縣道	208575	2615208	6
現況說明	縣 158 甲大偏林橋上游，莫拉克颱風後，道路上邊坡崩塌土石堆積於道路上、下邊坡受野溪沖刷路基淘空下陷，電線桿也倒塌受損，道路破損長達 20 m、寬約 1 m，影響交通安全。			
現況照片

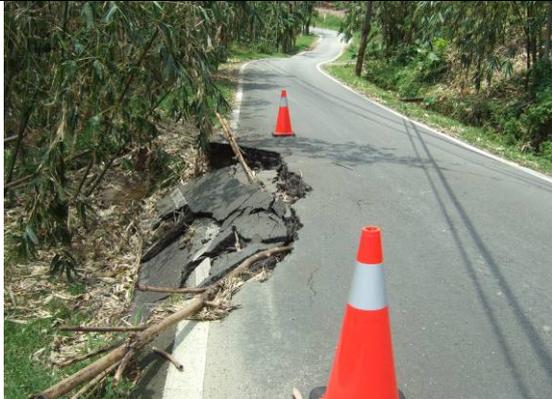
災害編號	道路別	X 座標	Y 座標	路寬
古路災 019	縣道	208721	2615210	6
現況說明	縣 158 甲大偏林橋上游，莫拉克颱風後，道路下邊坡土層滑動，造成道路破壞，破損長約 4 m、寬 1 m，路寬縮減。			
現況照片

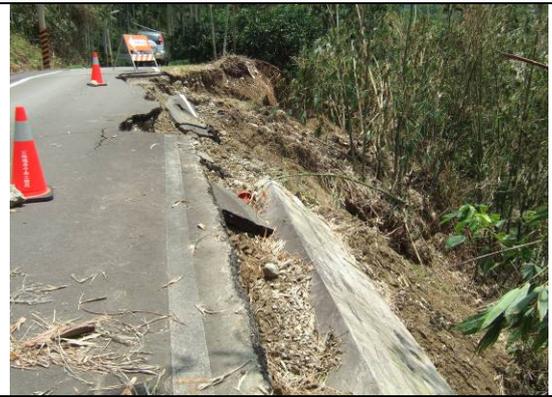
災害編號	道路別	X 座標	Y 座標	路寬
古路災 020	縣道	209078	2615064	6
現況說明	縣 158 甲大偏林橋上游段，受莫拉克颱風豪雨影響，導致道路下邊坡大面積崩塌，路基坍方下陷，道路破損長達 70m、寬 3 m，路寬縮減、道路封鎖。			
現況照片

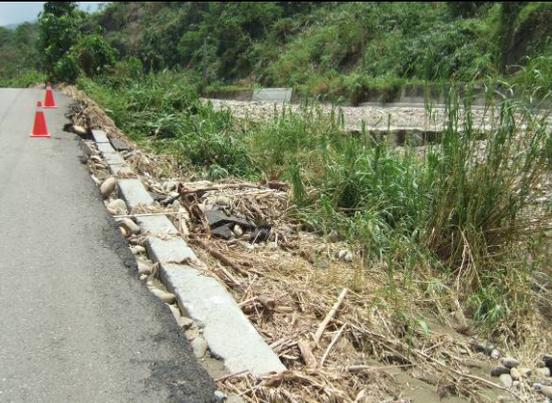
災害編號	道路別	X 座標	Y 座標	路寬
古路災 021	產業道路	208494	2615019	5
現況說明	大偏林橋旁堤岸道路，受莫拉克颱風豪雨影響，溪水沖刷導致路基淘刷、道路損毀，破壞長度約 10 m、寬 0.5 m。			
現況照片
