第五章 重點集水區問題分析

5-1 致災原因分析

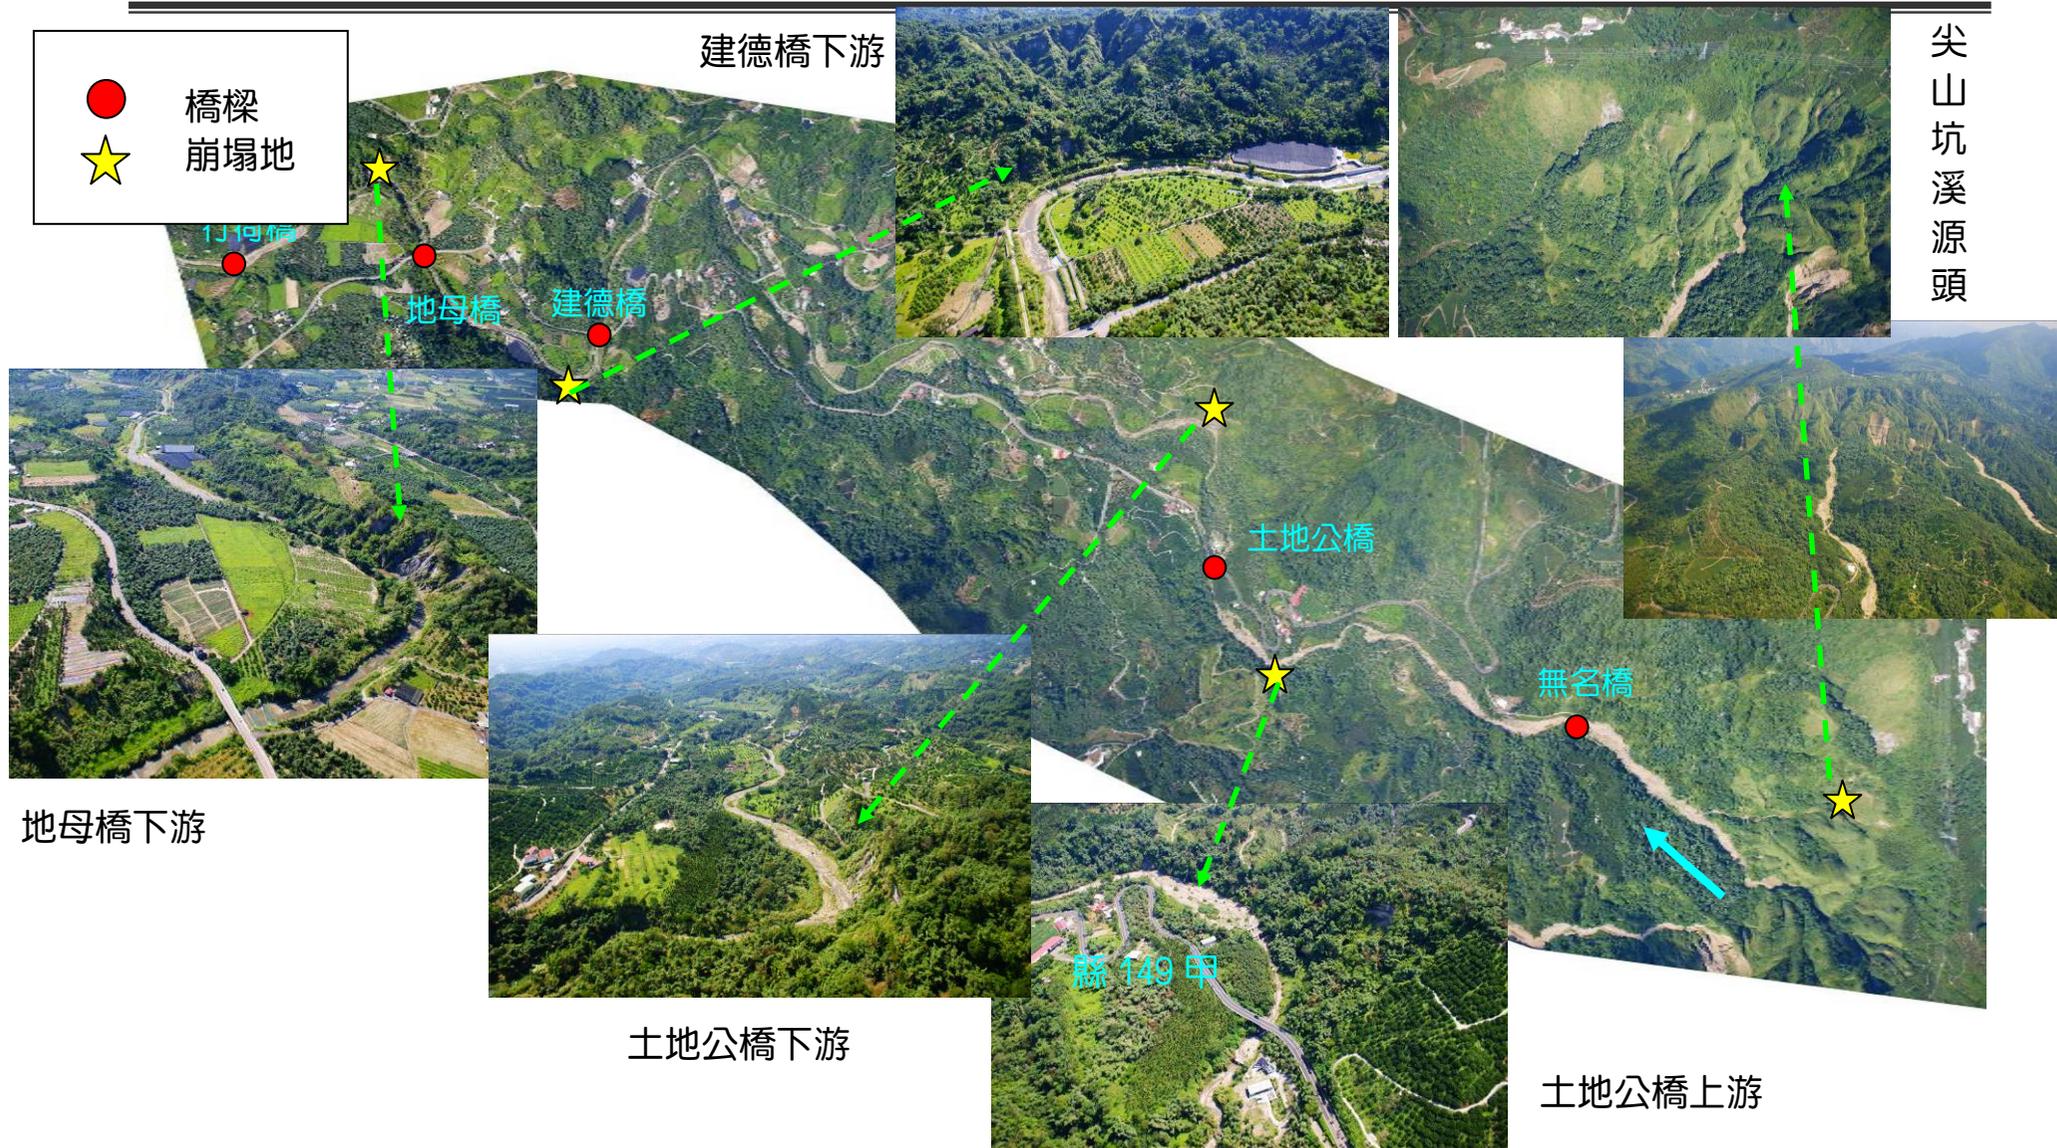
圖 5-1-1 尖山坑溪無人載具空照成果圖

- 1.尖山坑溪源頭較無明顯大規模崩塌，多屬河道兩岸邊坡泥岩沖蝕裸露地，且崩塌皆位於凹岸冲刷處。
- 2.松柏坑溪上游崩塌地以頭溪源頭、山峰二號橋上游(二溪)及石牛溪源頭崩塌地規模較大。因此大偏林橋以上河道，土石堆積嚴重，颱風豪雨時常溢

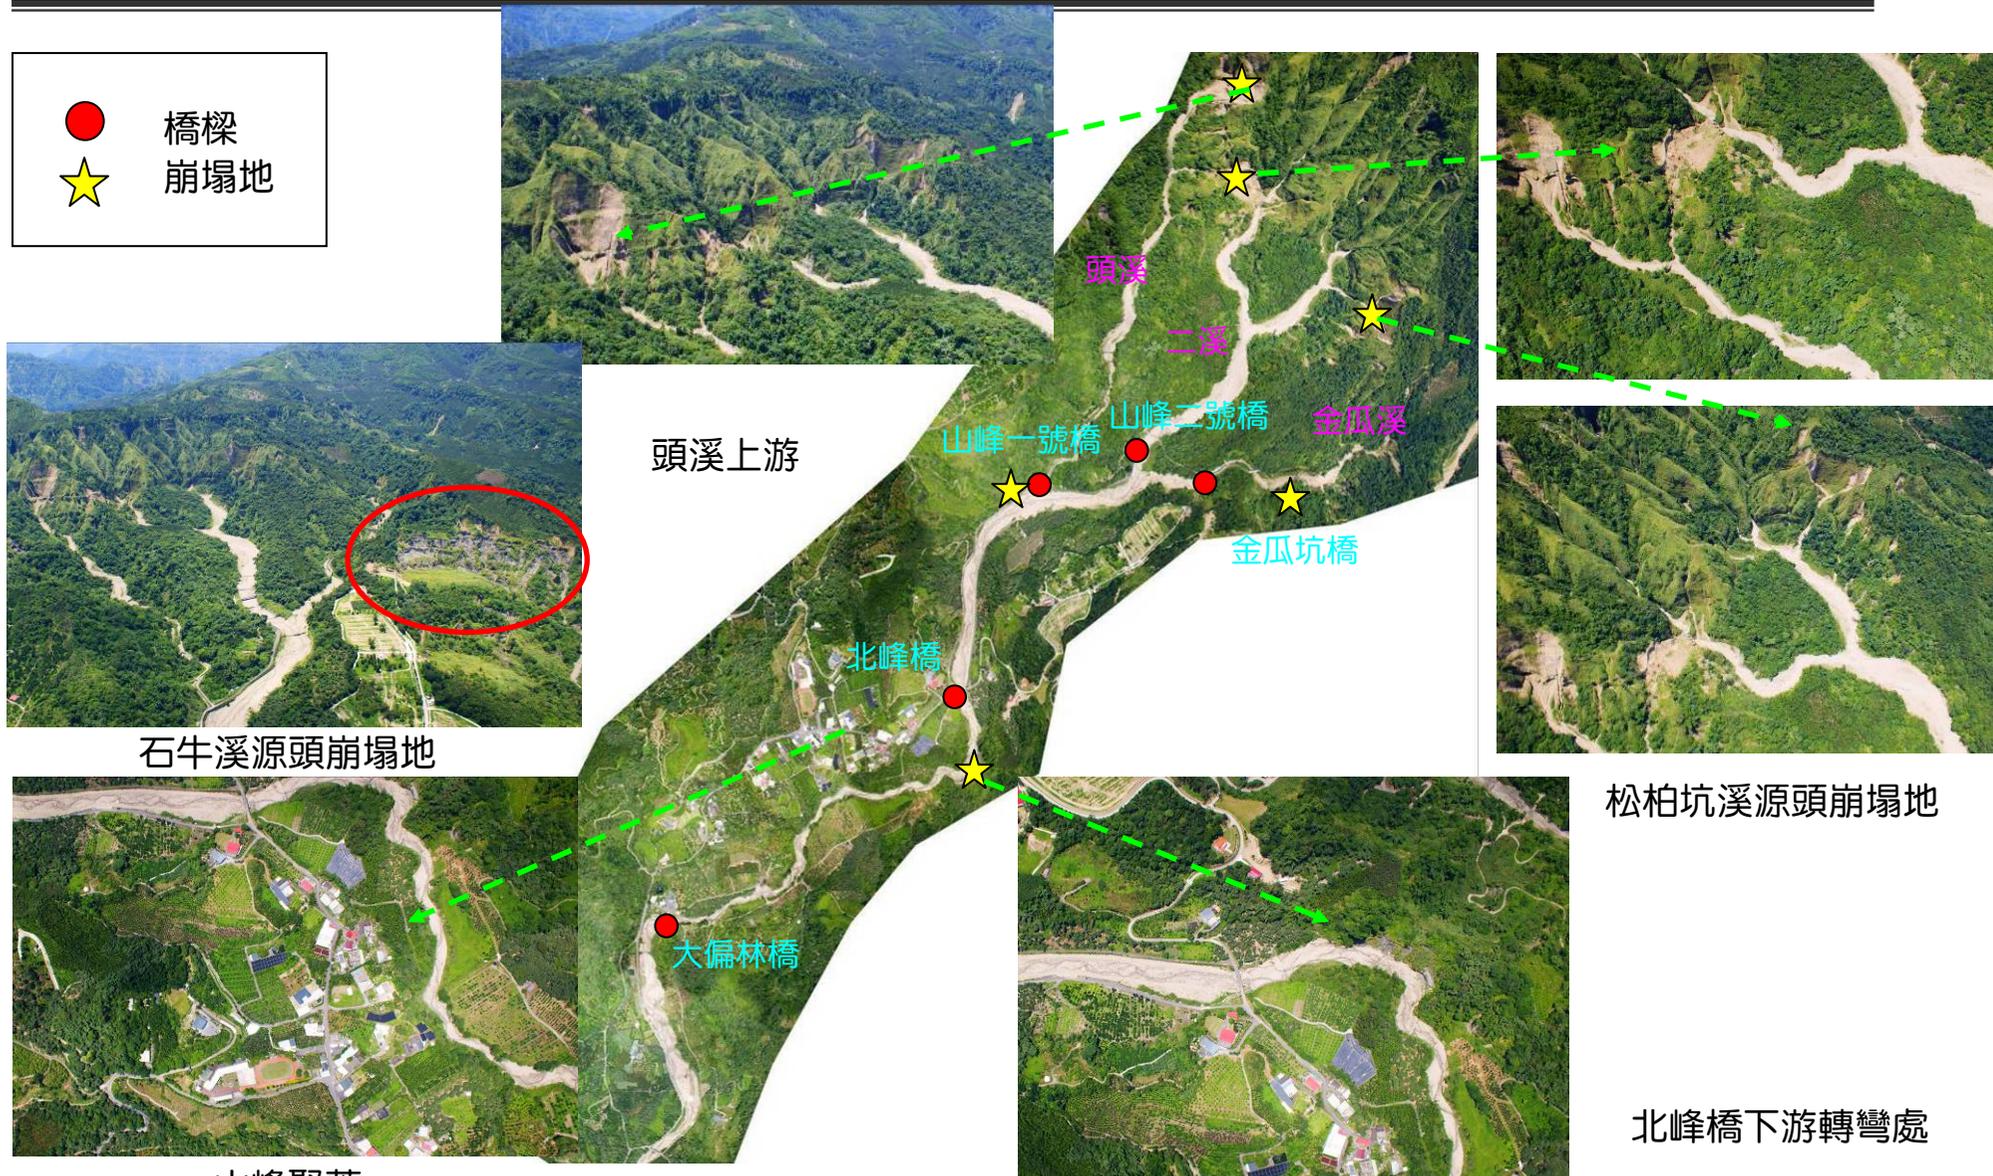
圖 5-1-2 松柏坑溪無人載具空照成果圖

淹致兩岸道路或造成路基淘空、道路破壞等問題。

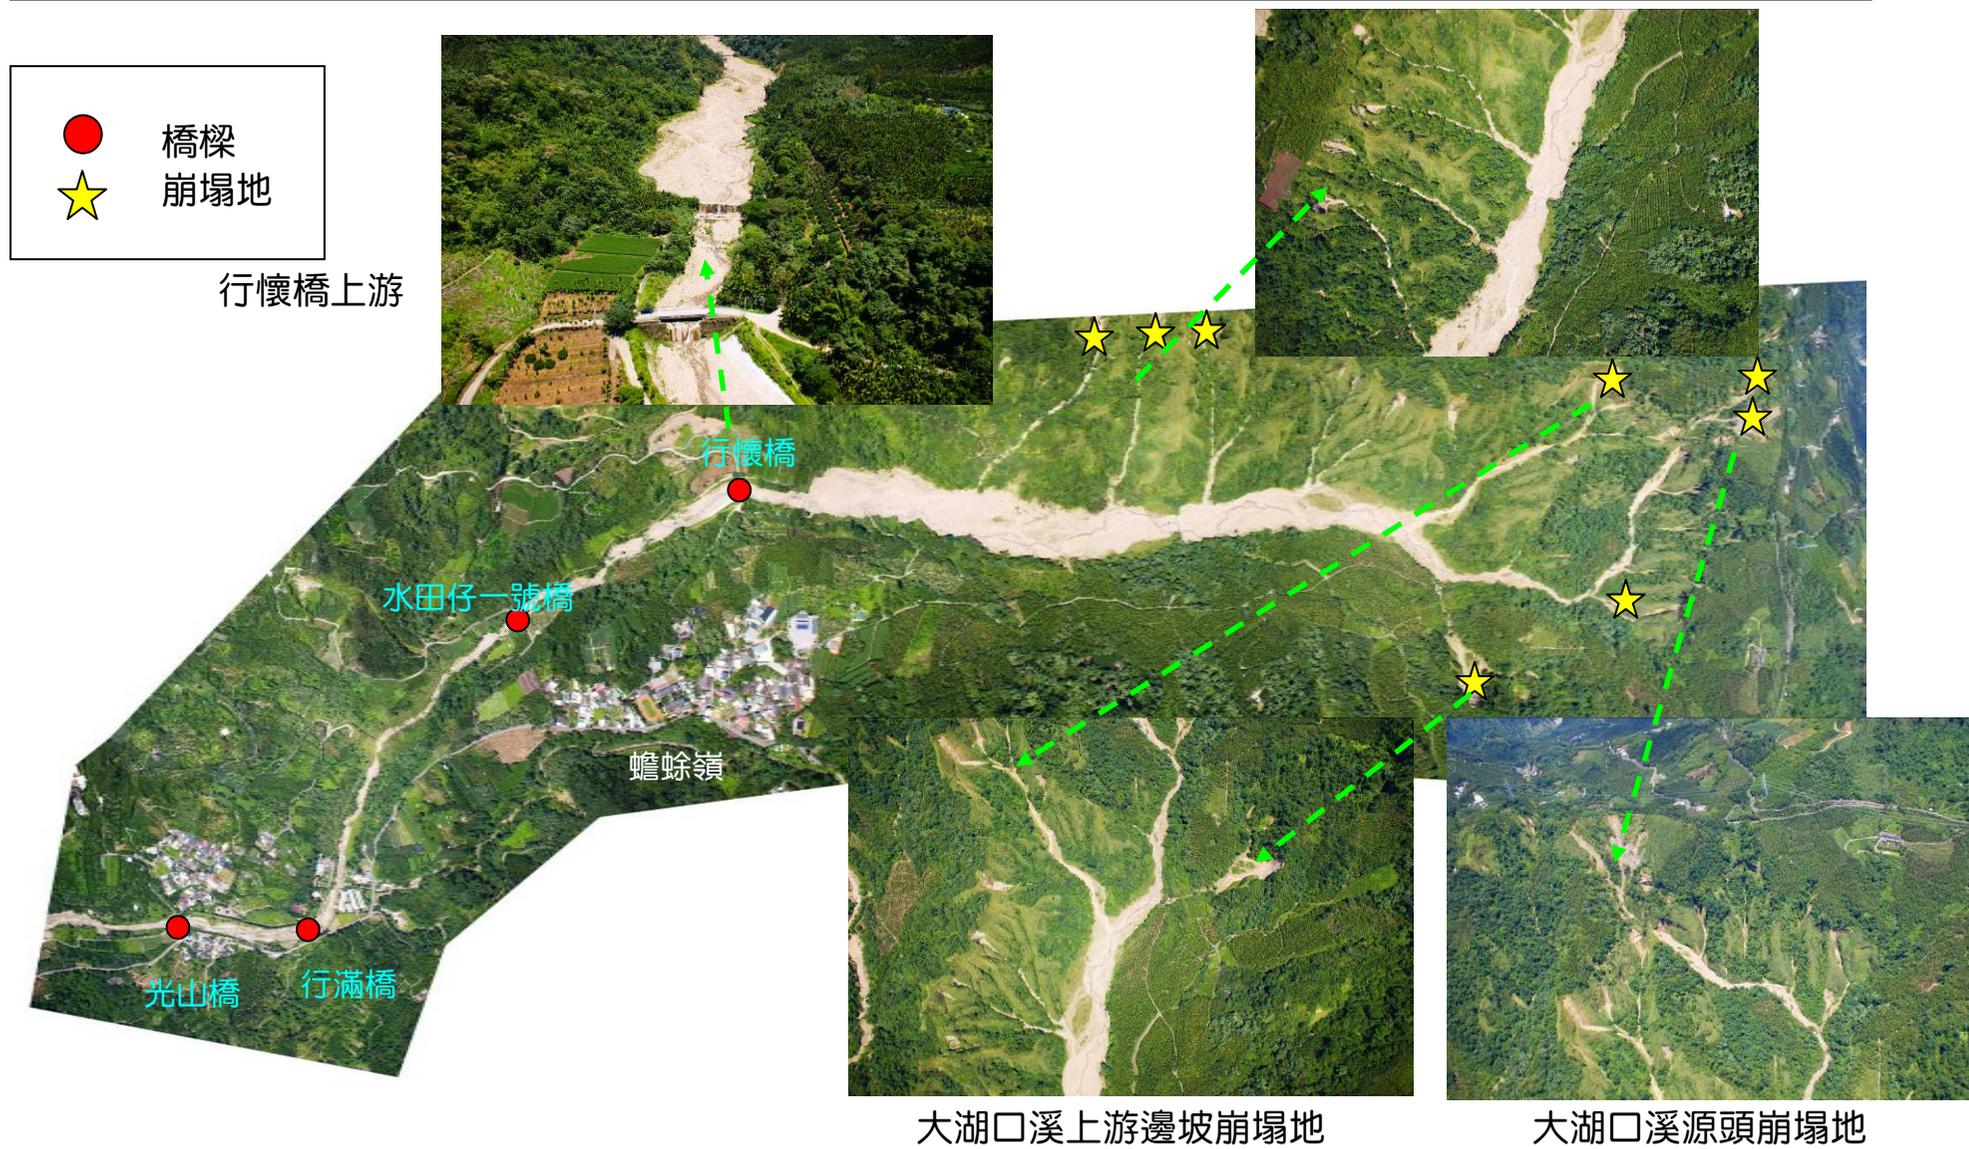
圖 5-1-3 大湖口溪無人載具空照成果圖

3.大湖口溪上游源頭則崩塌地數量最多，除了源頭兩處較大規模的崩塌外，河道兩岸邊坡蝕溝遍布約 10 處。行懷橋上游防砂壩已淤滿，龐大土石堆積於河床上。

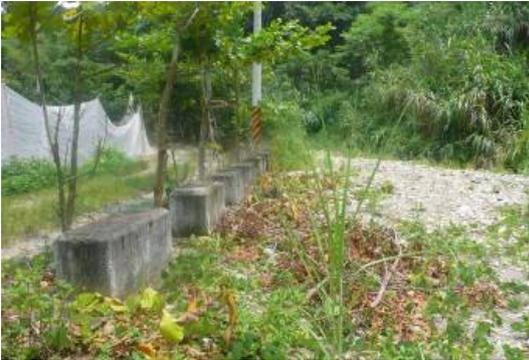
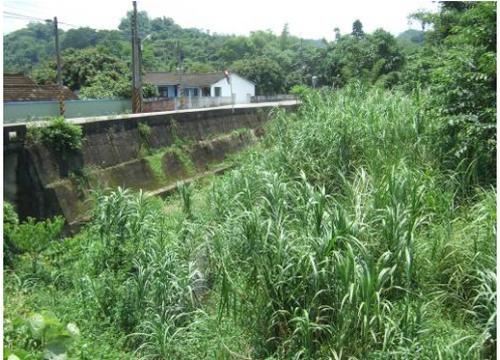
<p>大埔溪上游崩塌地下方土石堆積</p>	<p>弘德橋上游河道雜草叢生</p>

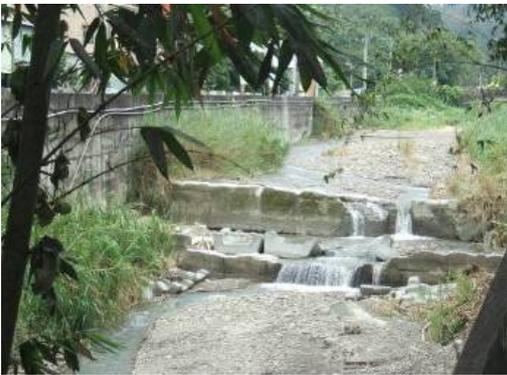
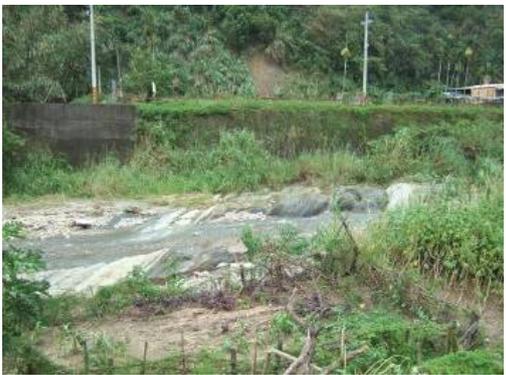
<p>弘德橋至湖本橋段河床冲刷且岩盤裸露</p>

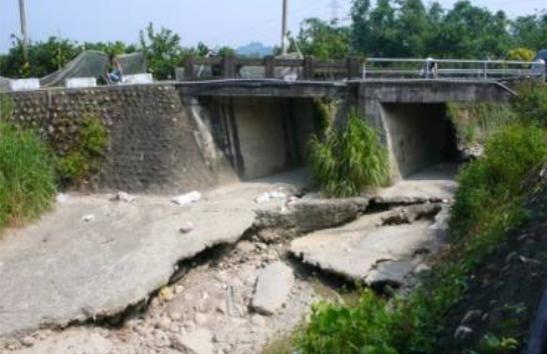
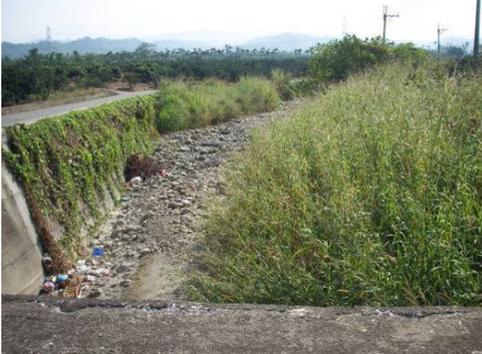
<p>棋頂橋下游保護工破壞</p>	<p>棋南二號橋上游河道雜草叢生</p>

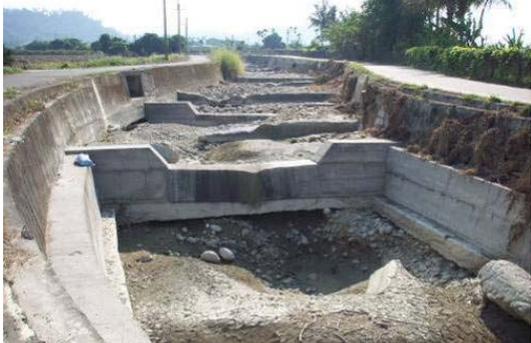
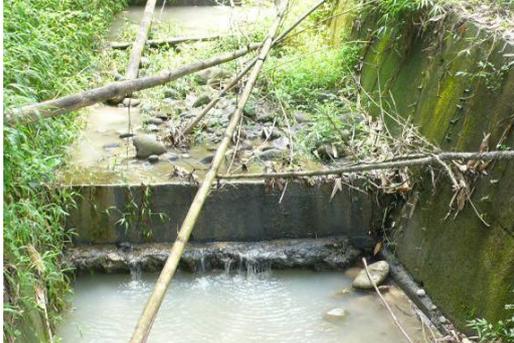
<p>大岸尾橋上游土石堆積，系列固床工 土石淘空河床</p>	<p>圳頭坑溪固床工基礎淘空</p>

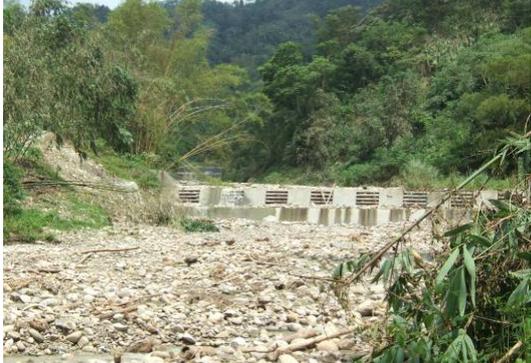
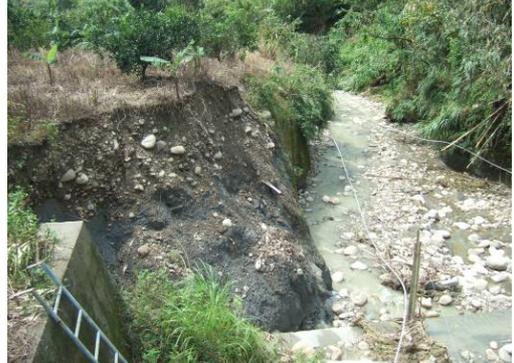
<p>石仔坑溪上游土石堆積</p>	<p>石仔坑溪溪岸沖刷</p>

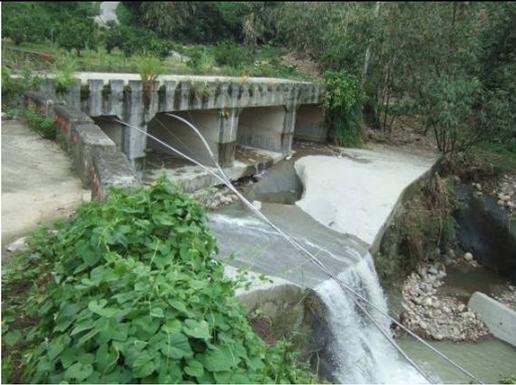
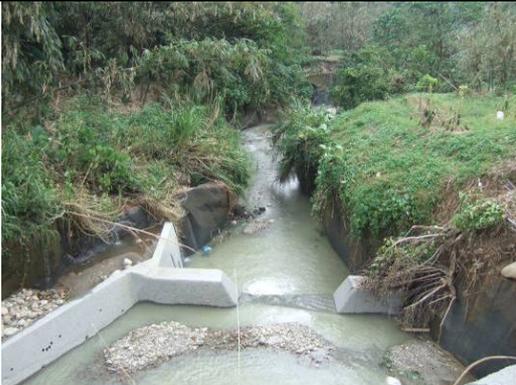
- 上游壩高，讓土石適時補給下游河床。
2. 另外翁仔上天版橋下游河床束縮且落差大，水流沖刷動能大，溪床兩岸沖刷嚴重。
 3. 建德橋至地母橋段已完成整治工程，為河道沖淤平衡穩定區段。
 4. 地母橋下游部分已施作整治工程，但至行荷橋兩岸均未施作護岸，河岸沖刷情形較嚴重，現有潛壩基礎有淘空及壩翼不足裸露等情形。
 5. 觀音山橋上游部分河道土石淤積，下游右岸凹岸處有沖刷現象。

翁仔上天版橋下游河床落差大	翁仔上天版橋下游河道束縮

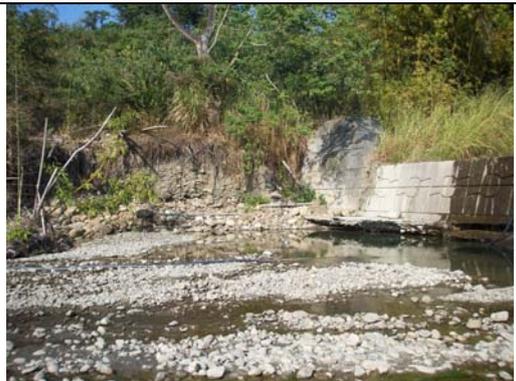
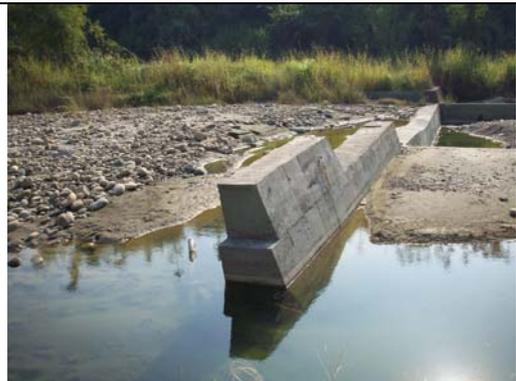
行荷橋上游兩岸沖刷及潛壩基礎淘空	行荷橋上游坡面淘失潛壩壩翼裸露

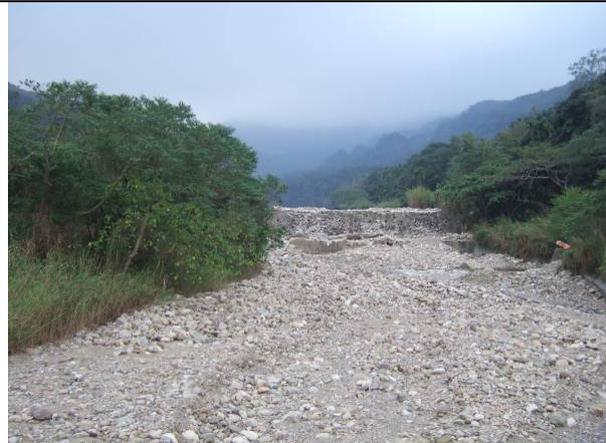
行懷橋上游防砂壩

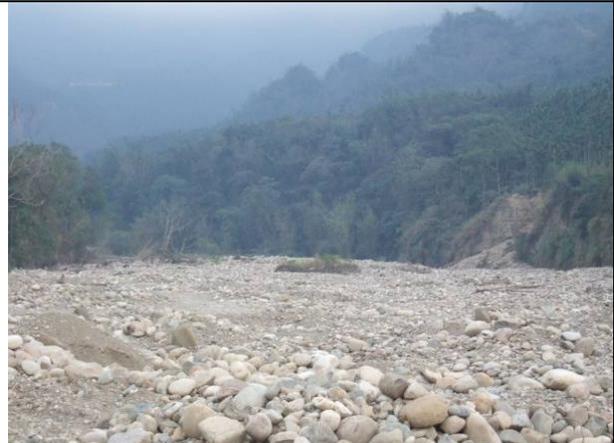
大湖口溪防砂壩上游土石堆積

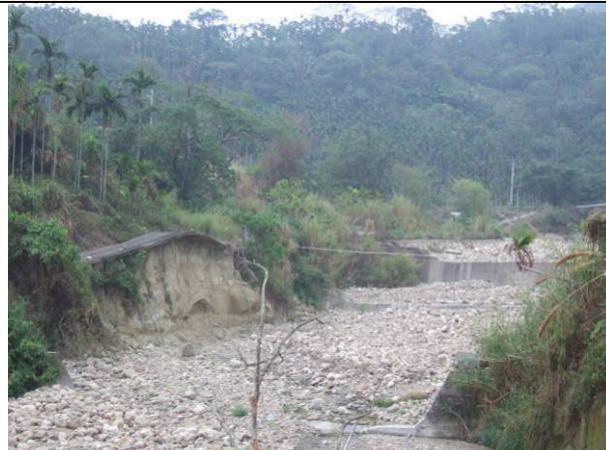
水田仔一號橋上游兩岸沖刷

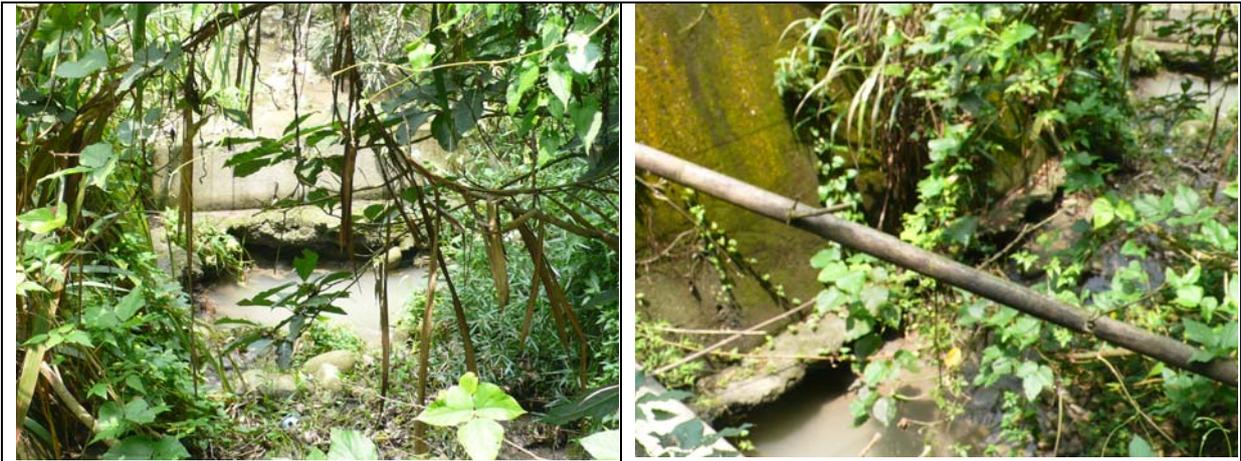
圖 5-1-5 圳頭坑野溪上游 D 區坑溝整治工程現況

1. 圳頭坑野溪上游 D 區坑溝整治工程：河道兩岸沖刷且下切嚴重，造成沿線固床工及護岸基礎淘空，而使道路塌陷。現況已有修復，道路上邊坡土石仍有崩落痕跡，需注意邊坡蝕溝沖蝕問題。如圖 5-1-5 所示。

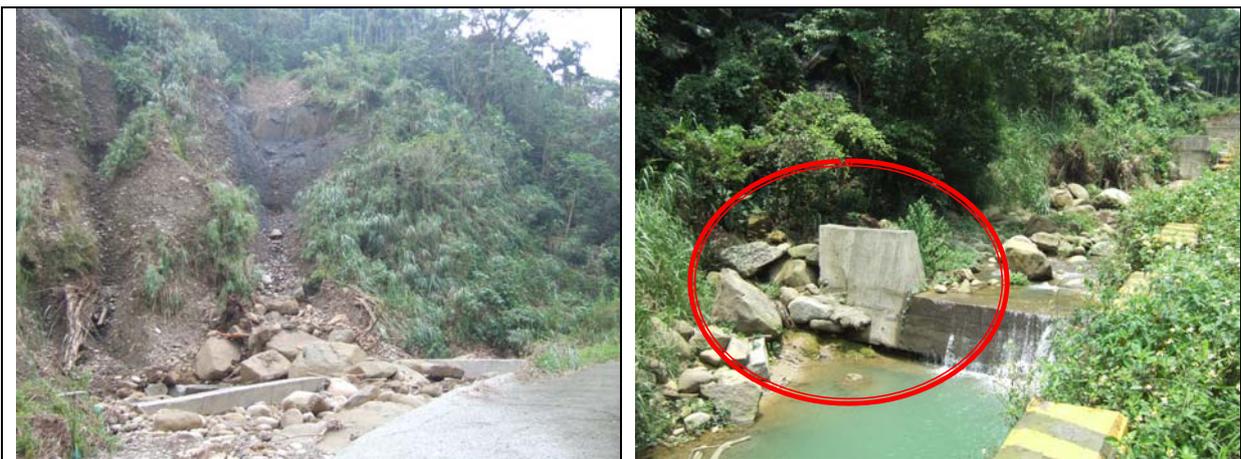
圖 5-1-6 苦苓腳野溪整治工程現況

1. 苦苓腳野溪整治工程：為苦苓腳古道上游野溪，其上游大面積礫石崩塌裸露地，土石持續崩落，殘土堆積於河道，莫拉克颱風後，邊坡沖蝕更佳嚴重，形成多條沖蝕溝，且崩落土石堆積於河道，致使水流改道。崩塌地下游潛壩皆出現構造物基礎淘空及壩翼破壞等問題。下游河道大量礫石堆積、邊坡下滑等問題，恐有發生土石災害之虞。如圖 5-1-6 所示。

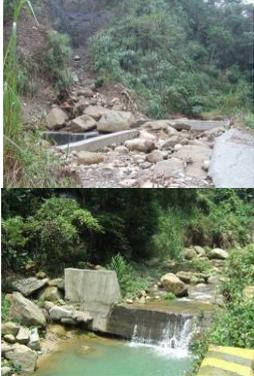
208773	2610232	•			•			•			•			莫拉克颱風猴洞橋下游右岸邊坡崩塌、土石堆積於河道	清淤 固床工 護岸 坡面植生	高
