摘要與建議

本計畫位屬南投縣國姓鄉範圍，計畫區內包含烏溪流域中北港溪次集水區之阿冷坑、五棚坑、北港溪、水長流溪、猴洞坑、石門等六個子集水區及烏溪主流之仙洞指坑、柑子林等二個子集水區，共計八個子集水區，各集水區之畫分經參考水保局圖資及本案之委託技術服務計畫說明書而得，總面積約達 9,623 公頃，其中仙洞指坑、石門、五棚坑、柑子林、阿冷坑及猴洞坑均為一完整之子集水分區；惟因水長流溪之上游集水區包含台中縣新社鄉及和平鄉境內，而北港溪之上游集水區含蓋南投縣仁愛鄉境內，此二條溪流之上游集水區範圍與本計劃委託之範圍有所出入，故本計畫參酌合約內容及委員意見，將水長流溪及北港溪之集水區調查範圍修正至南投縣國姓鄉界，總執行面積約達 12,680 公頃。

有鑑於集水區之問題仍然嚴重，農委會水土保持局南投分局(以下稱貴分局)所乃經過公開招標委託山河工程顧問公司(以下稱本公司)，本計畫進行整體性的調查規劃，期以充分的災害現況分析及完整的土砂災害防範機制，研訂出具體可行的治理模式，以達到防災之整體治理成效。而土石流之防治，應分土石流之發生段、輸送段、淤積段之災害特性予以治理方能畢其功於一役，由於本溪流沿岸分佈有住戶、農田、公共設施及道路系統，為期盼能由集水區之災害現場調查，瞭解區域環境特性，以期提供永久性之治理規劃構想。

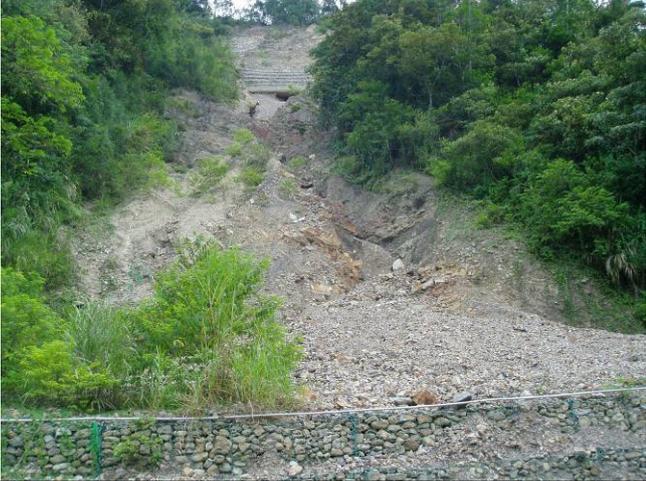
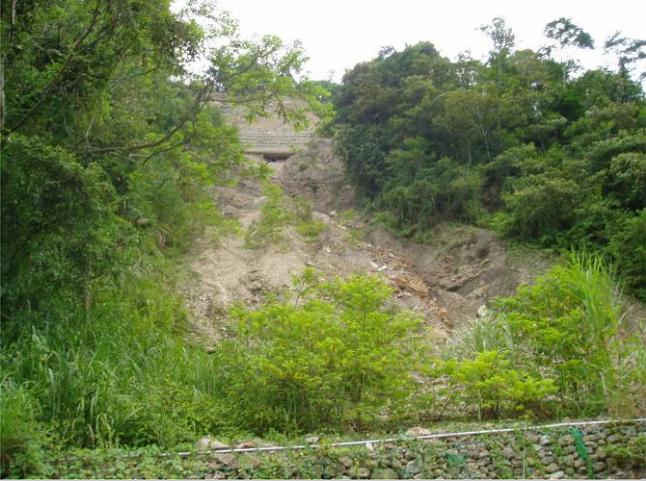
編號	流域	縣市別	鄉鎮別	村里別	子集水區名稱	GPS 座標			崩塌地名稱	
						X	Y	(EL)		
1	北港溪	南投縣	國姓鄉	長福村	阿冷坑	242430	2664810	612	南投縣 1336

災害類型		坡頂及坡面排水不良		保全對象		上下邊坡之道路		危險等級		C
建議改善內容		坡頂截水及道路改善 200 公尺、坡面排水 800 公尺，及坡面整理及植生導入約 1.2 公頃。								
2	北港溪	南投縣	國姓鄉	長福村	阿冷坑	241467	2662694	583	TI

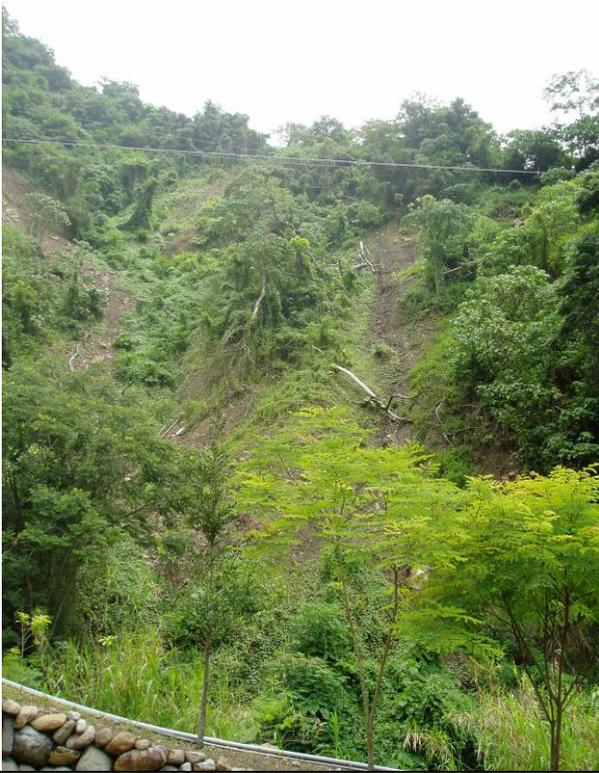
編號	流域	縣市別	鄉鎮別	村里別	子集水區名稱	GPS 座標			崩塌地名稱	
						X	Y	(EL)		
1	北港溪	南投縣	國姓鄉	長福村	五棚坑	239872	2662935	460	T1

災害類型		坡頂及坡面排水不良		保全對象		野溪排洪斷面		危險等級		D
建議改善內容		坡頂截水、坡面排水、植生導入								
2	北港溪	南投縣	國姓鄉	長福村	五棚坑	240579	2663087	412	T2

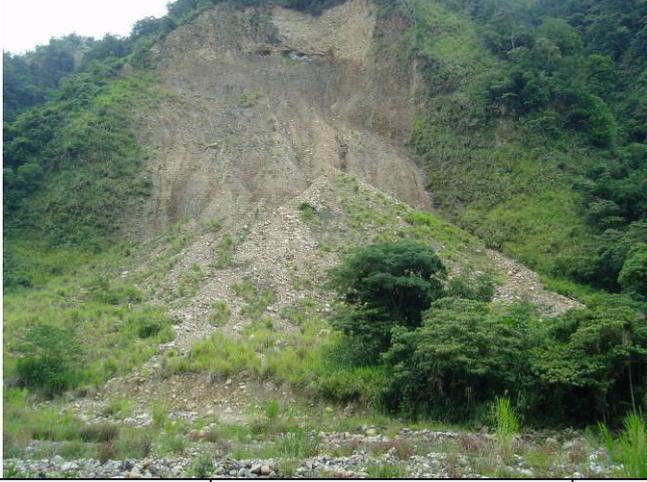
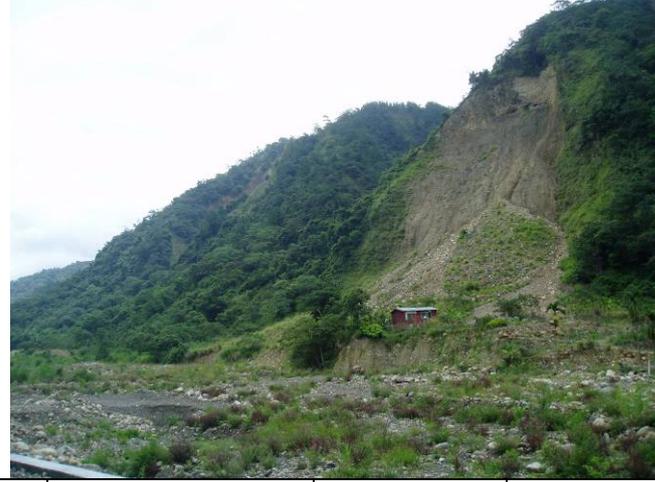
災害類型		表層岩屑崩落		保全對象		五棚坑之通水斷面		危險等級		C
建議改善內容		河岸之保護及植生導入

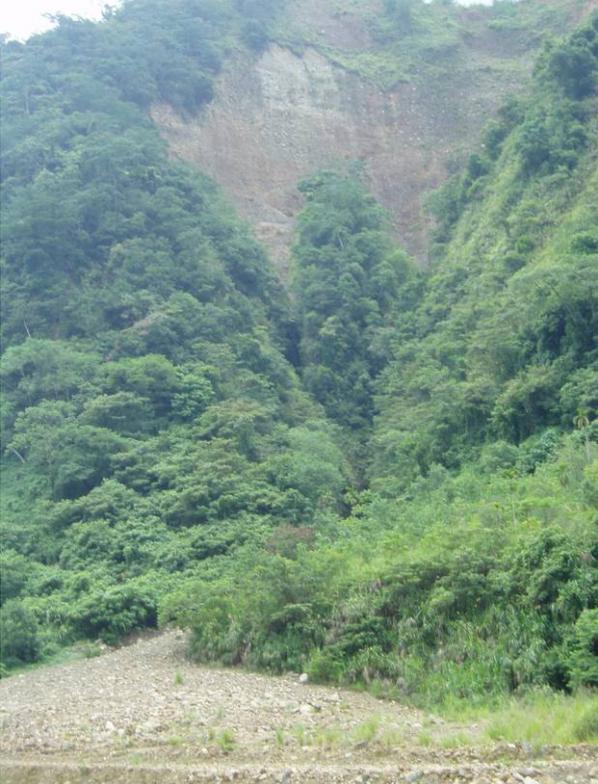
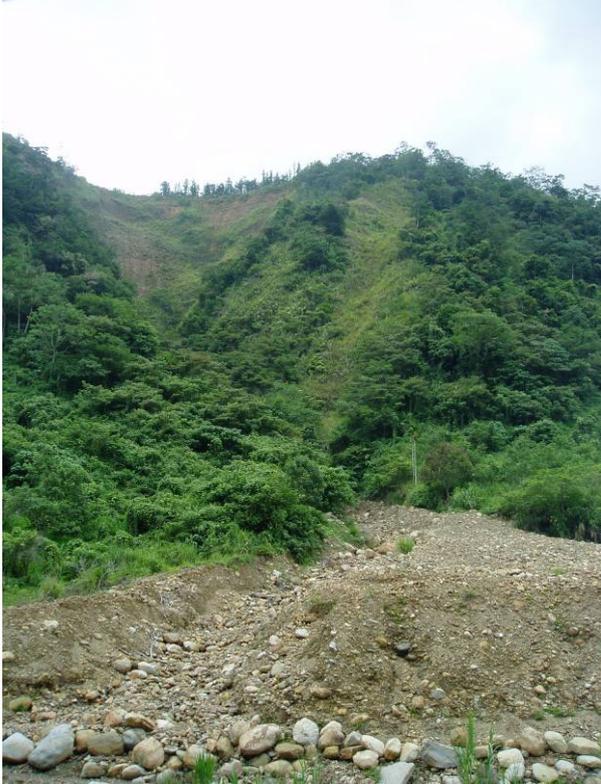
編號	流域	縣市別	鄉鎮別	村里別	子集水區名稱	GPS 座標			崩塌地名稱	
						X	Y	(EL)		
1	北港溪	南投縣	國姓鄉	長福村	五棚坑	240760	2663399	428	T3

災害類型		表層岸屑崩落		保全對象		五棚坑排洪斷面		危險等級		C
建議改善內容		河岸之保護及植生導入								
2	北港溪	南投縣	國姓鄉	長福村	五棚坑	240993	2663755	454	T4

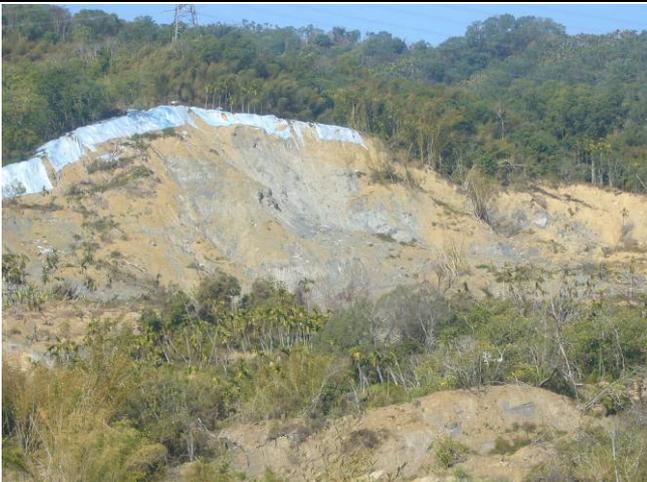
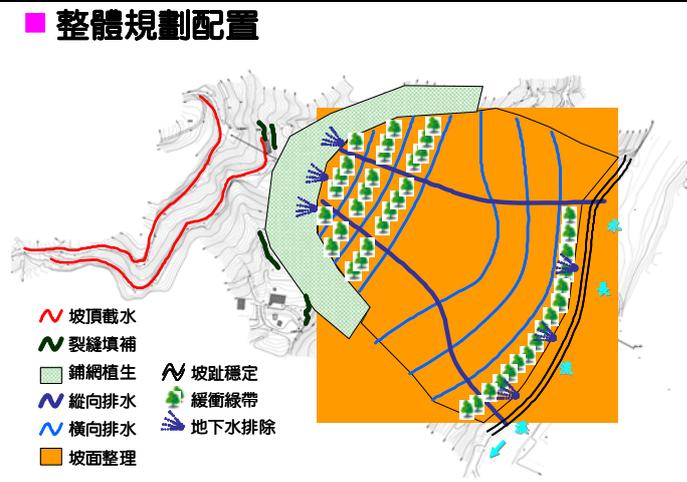
編號	流域	縣市別	鄉鎮別	村里別	子集水區名稱	GPS 座標			崩塌地名稱
						X	Y	(EL)	
1	北港溪	南投縣	國姓鄉	大旗村	水長流溪	235887	2661504	345	大旗崩塌地

<ul style="list-style-type: none"> ~ 坡頂截水 ~ 裂縫填補 鋪網植生 ~ 縱向排水 ~ 橫向排水 ~ 坡面整理 ~ 坡趾穩定 ~ 緩衝綠帶 ~ 地下水排除 				
災害類型	地滑		保全對象		水長流溪之通水斷面及對岸長流村之居民		危險等級	A	
建議改善內容	<p>已由 貴分局委託家鼎技術顧問有限公司另案規劃。 整體規劃配置包含坡頂截水、坡趾穩定工程、邊坡之縱橫向排水工程、地下水排除工程及緩衝綠帶及鋪網植生工程等。 目前共有大旗崩塌地坡面穩定工程、大旗崩塌地截水工程及大旗崩塌地坡趾保護工程等三件工程進行相關之治理工作，總工程經費約 50,000,000 元。</p>								
2	北港溪	南投縣	國姓鄉	長流村	水流東溪	233880	2664268	420	T1

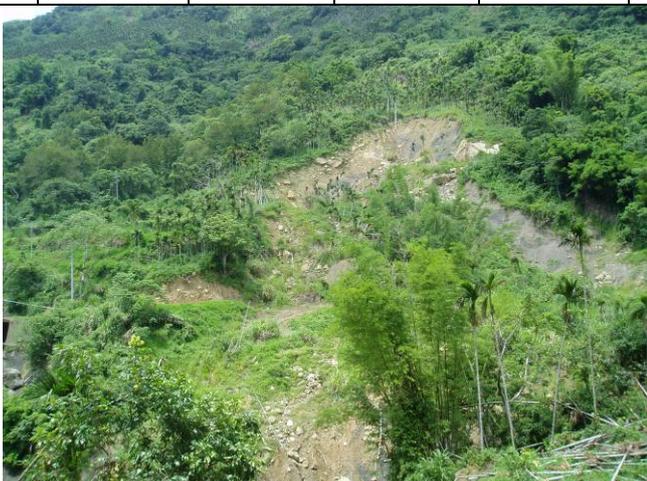
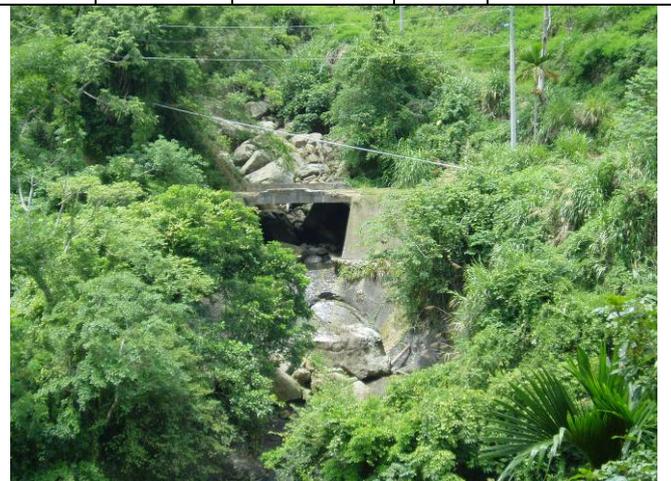
災害類型	主支流交會處，河岸淘刷，表層岸屑崩落		保全對象		水流東溪之通水斷面及坡面農作物		危險等級	C	
建議改善內容	主支流交會處河岸之保護，坡面及坡頂截水及植生導入

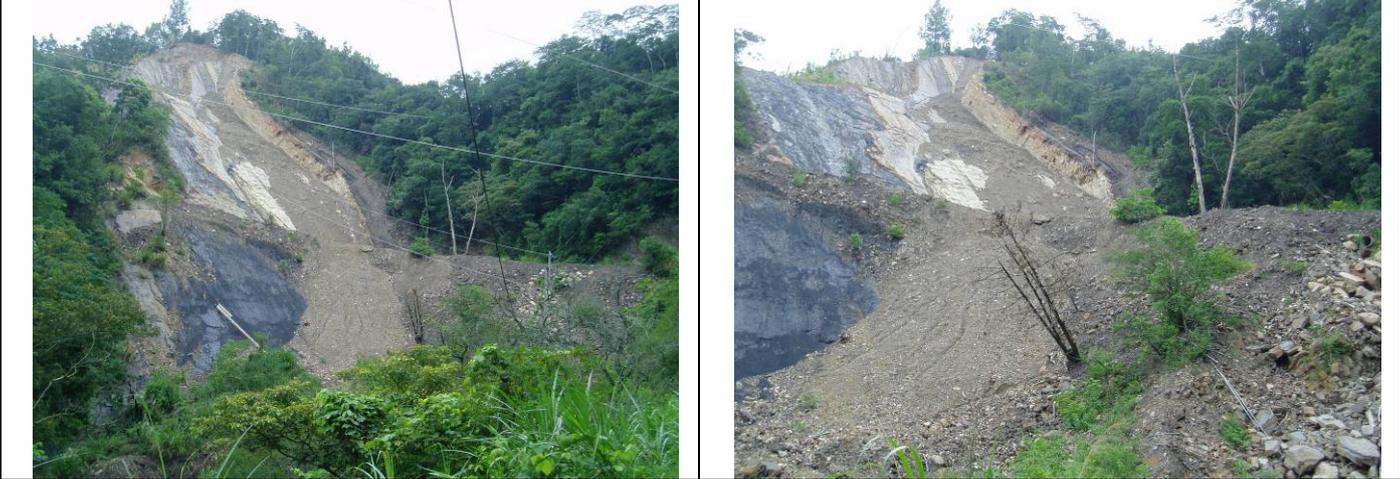
編號	流域	縣市別	鄉鎮別	村里別	子集水區名稱	GPS 座標			崩塌地名稱	
						X	Y	(EL)		
3	北港溪	南投縣	國姓鄉	長福村	金子坑溪	238860	2664497	409	T2

災害類型		表層岸屑崩落		保全對象		下邊坡道路安全		危險等級		B
建議改善內容		坡趾擋土牆及植生導入。

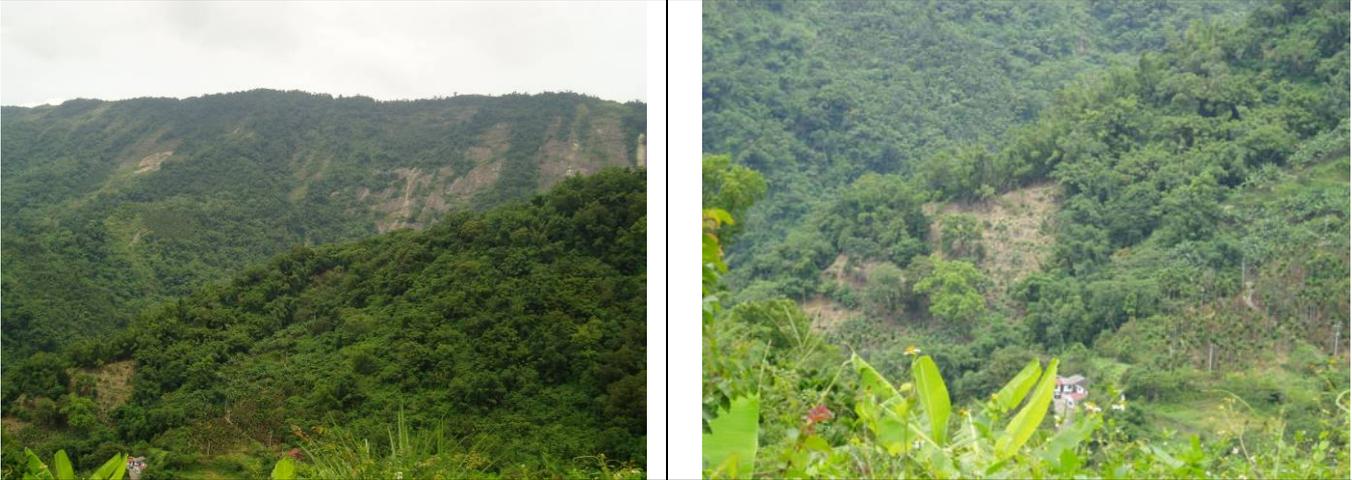
編號	流域	縣市別	鄉鎮別	村里別	子集水區名稱	GPS 座標			崩塌地名稱
						X	Y	(EL)	
3	北港溪	南投縣	國姓鄉	乾溝村	猴洞坑	234847	2659931	1046	南投縣 1818 等 26 筆

災害類型		岩坡植生崩塌		保全對象		危險等級		D	
建議改善內容		經參考「猴洞坑及韭菜湖溪集水區上游坡地整體治理調查規劃」(96年)將南投縣 1818 等 26 筆列為岩坡植生崩塌，經現場勘查發現有許多地點皆為無法到達之處，惟經比對衛星影象發現其自然復育狀況良好，故建議無需治理，僅需持續觀察。

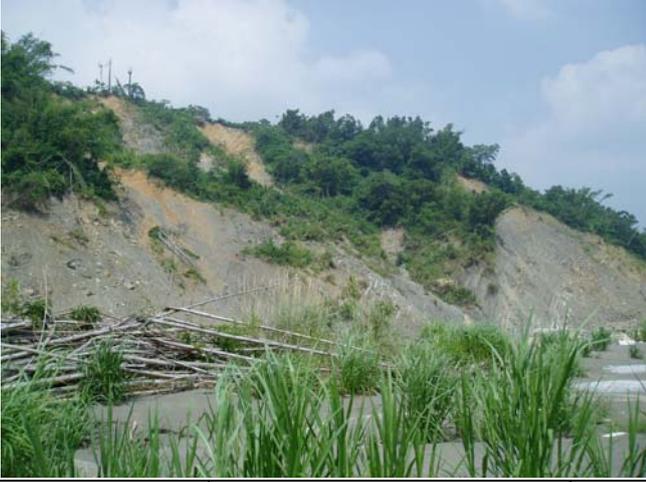
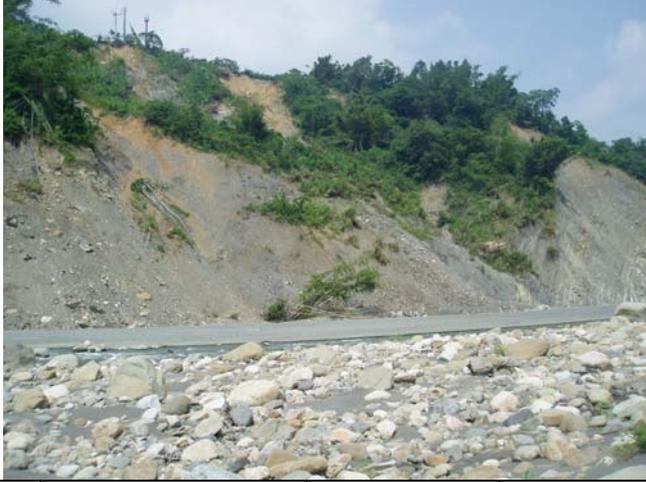
災害類型		現有護岸高度不足，易造成溪水沖蝕河岸，加上地質條件不佳，遇雨易形成大規模崩塌。		保全對象		南港溪之通水斷面及上方福德農路之安全		危險等級	C
建議改善內容		改善現有護岸高度，並於道路下邊坡加設基樁及導入植生以維邊坡之穩定。因此崩塌區位位於本計劃區內，固僅提出建議改善內容，不列入本計劃之工程項目。

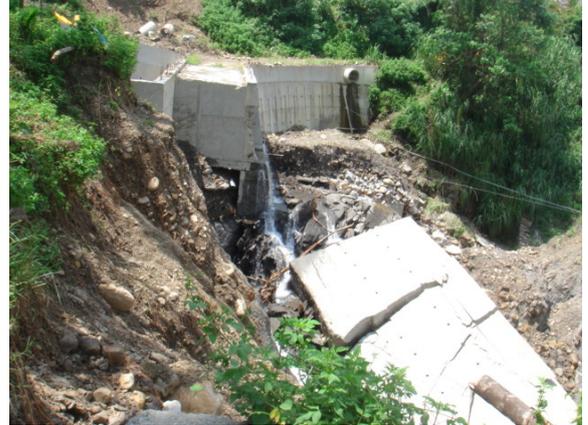
照片 2 座標：236895, 2663586 (長流村一鄰道路)

原設計屬混凝土與自然邊坡，因颱風大雨沖刷造成擋土牆破壞嚴重，道路中斷中。

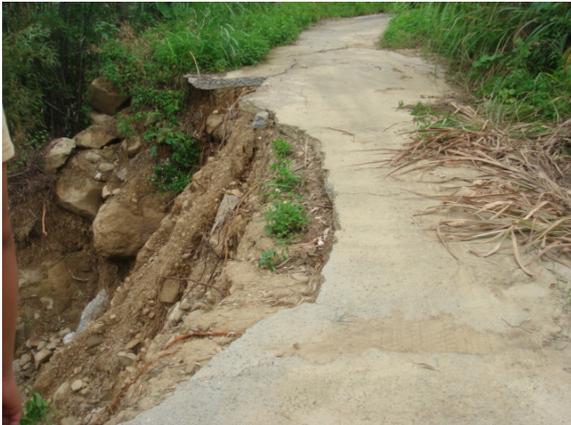
照片 3 座標：235207, 266064 (長流村東興道路)

原設計屬自然邊坡，位置且位於東興橋旁，因颱風大雨造成下邊坡滑落，阻斷交通。

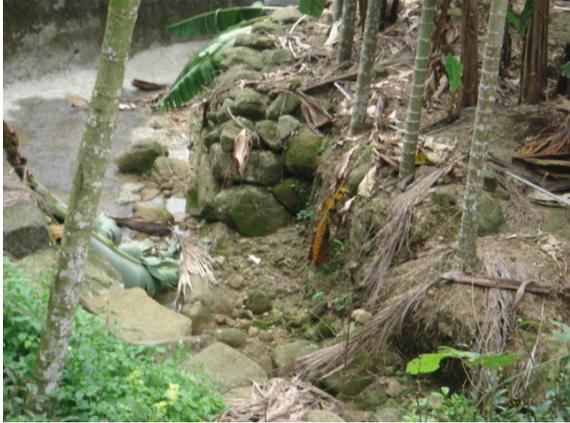
照片 7 座標：236180,2667270 (長豐村東坑六鄰野溪)

原設計屬砌石護岸，因颱風大雨沖刷護岸破壞，危及邊坡安全甚鉅，
