# 古坑鄉華山溪災害評估 及警戒與應變

成果報告書

中華民國九十八年十二月

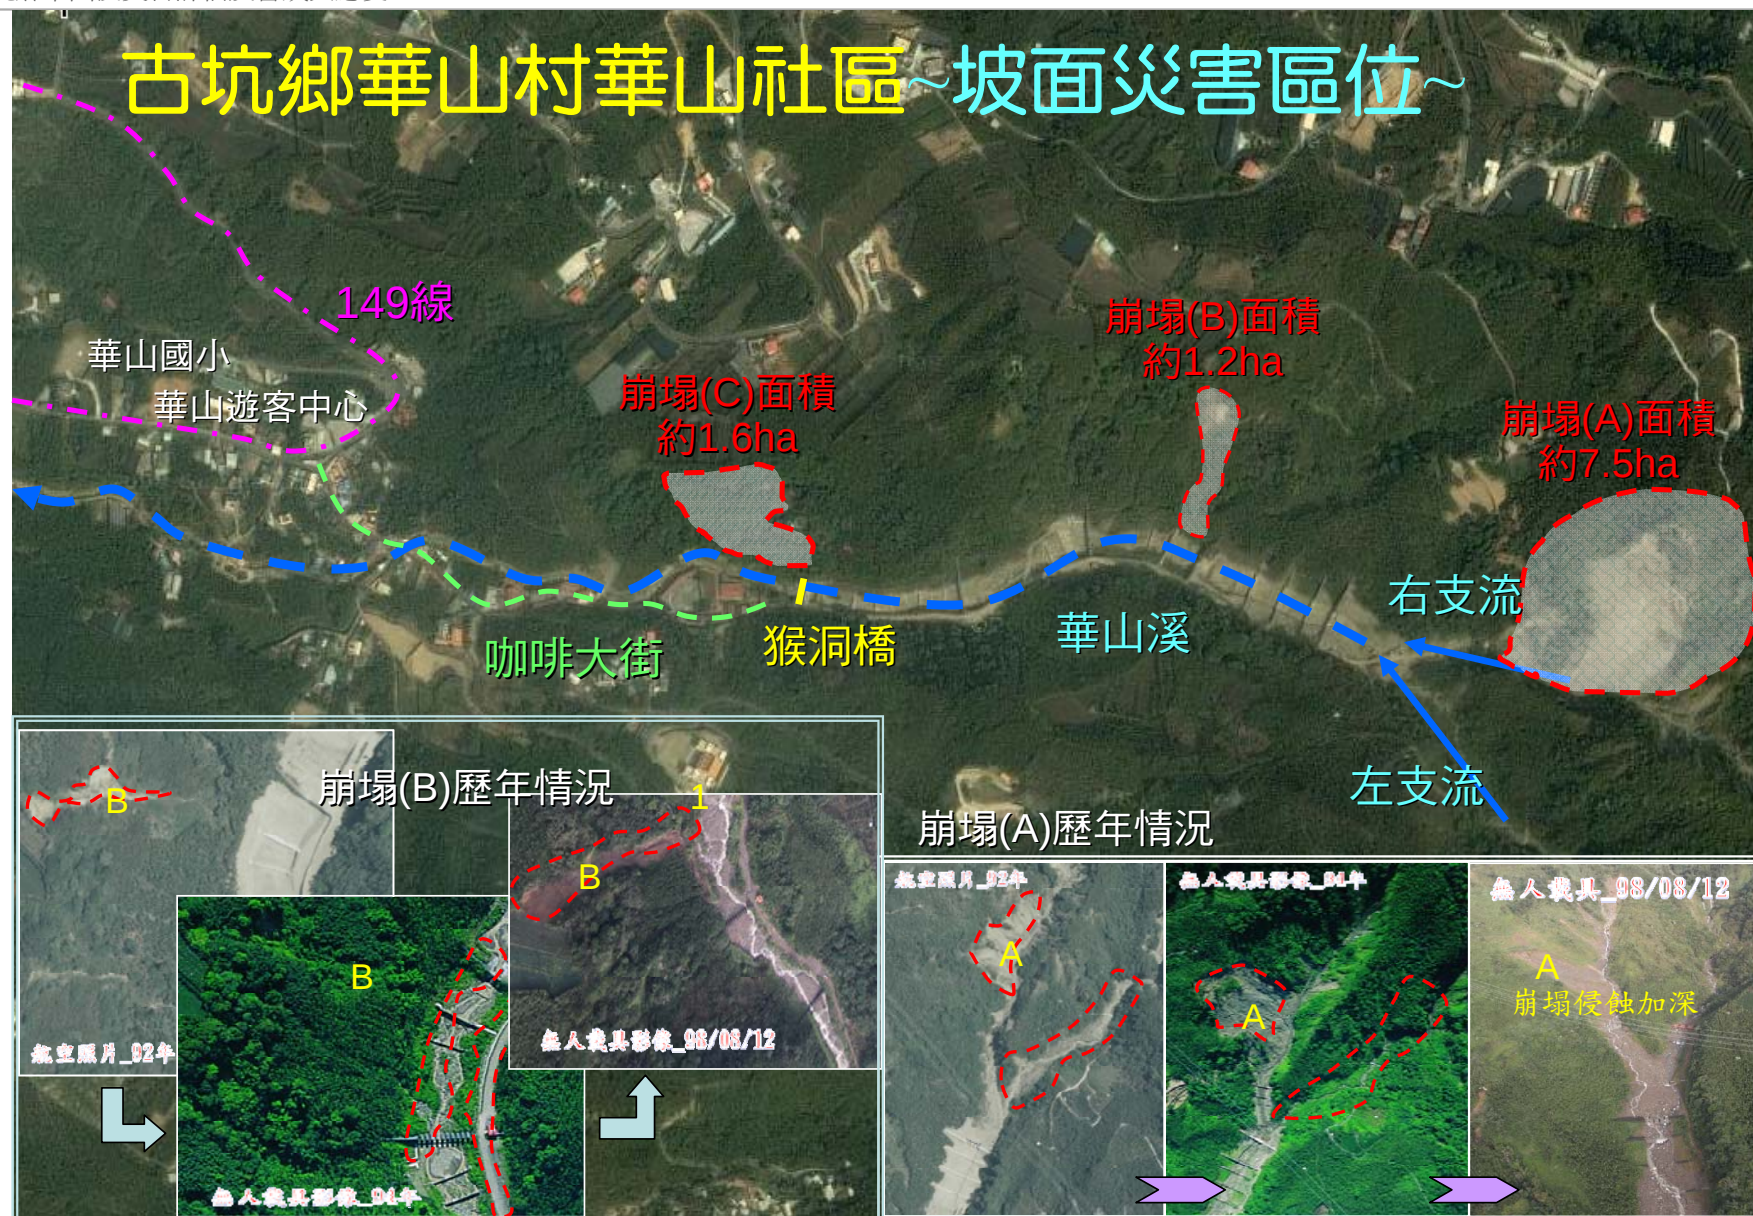
圖 1-4 華山村華山社區坡面災害區位

計畫區內華山溪為土石流潛勢溪流編號 DF002，如圖 1-2 所示，以華山橋往上游劃定集水區圖如 1-3 所示。圖 1-4 為華山溪內三處崩塌地位置與範圍，計畫內崩塌地可分為三區其中 A 崩塌地為 7.5 公頃位於華山溪最上游；B 崩塌地為 4.2 公頃位於中上游地區；C 崩塌地為 1.6 公頃位於創價協會上方邊坡為主要直接威脅當地居民的崩塌地點，本計劃針對 C 崩塌地進行監測與攝影。

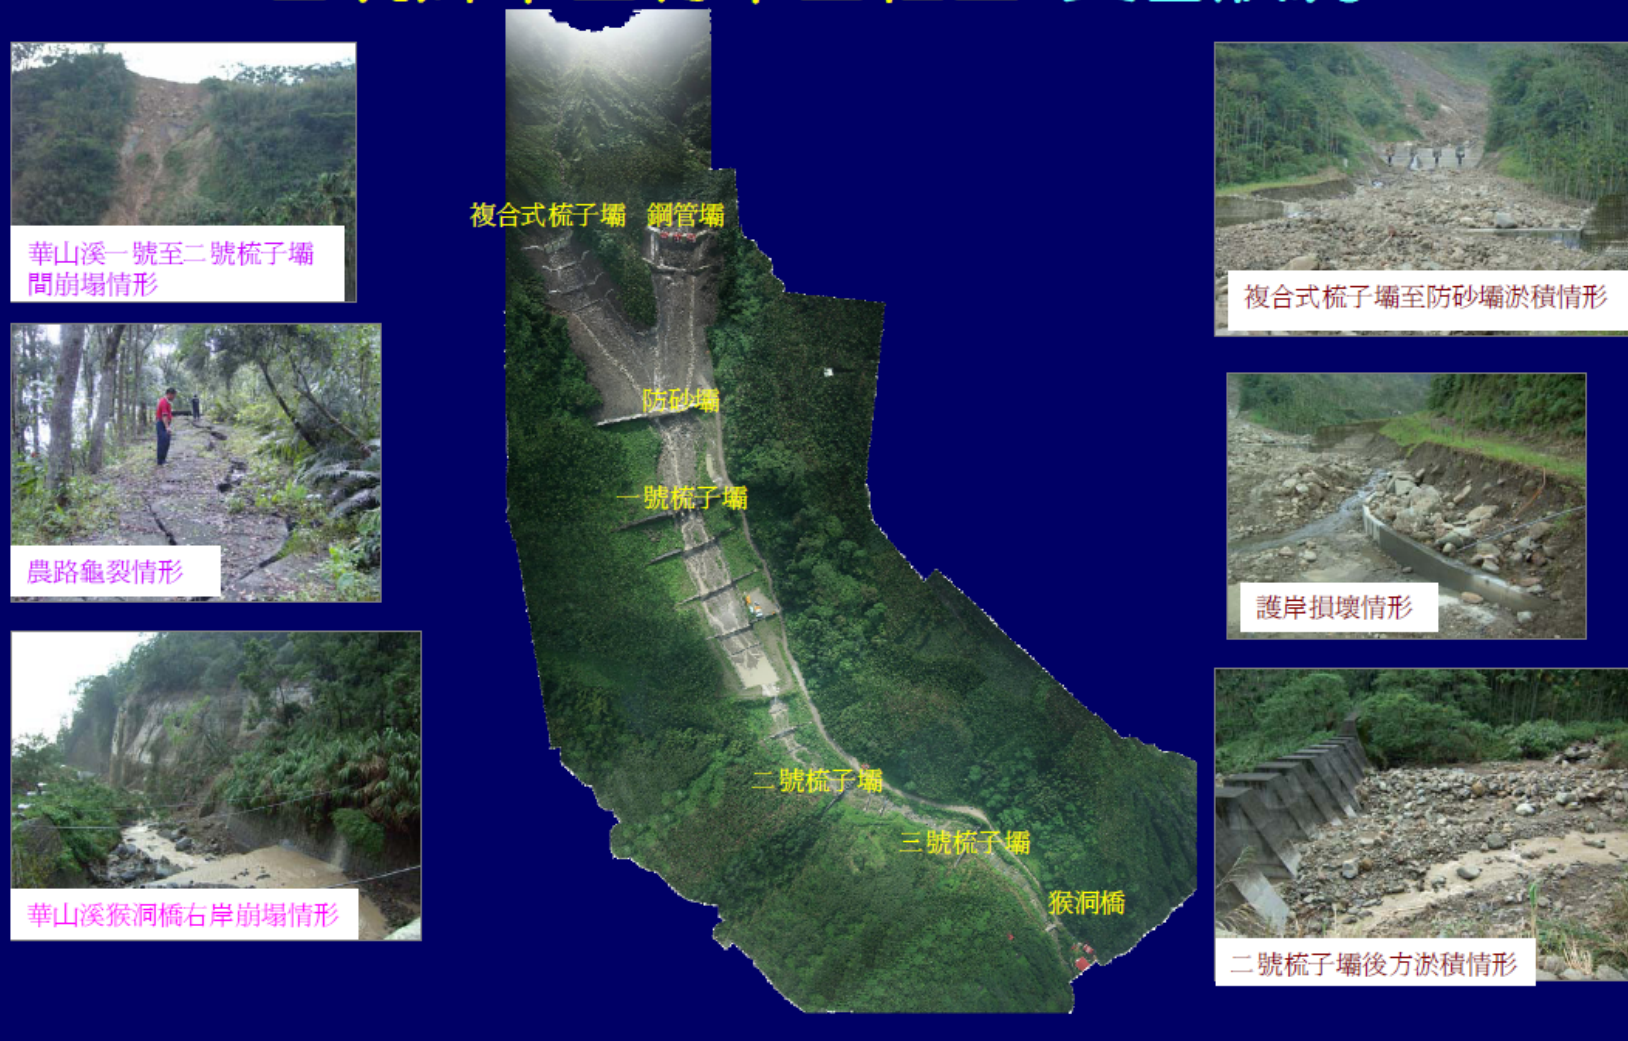
圖 1-5 華山村華山社區莫拉克颱風災害情形 (圖片來源：行政院農業委會水土保持局)

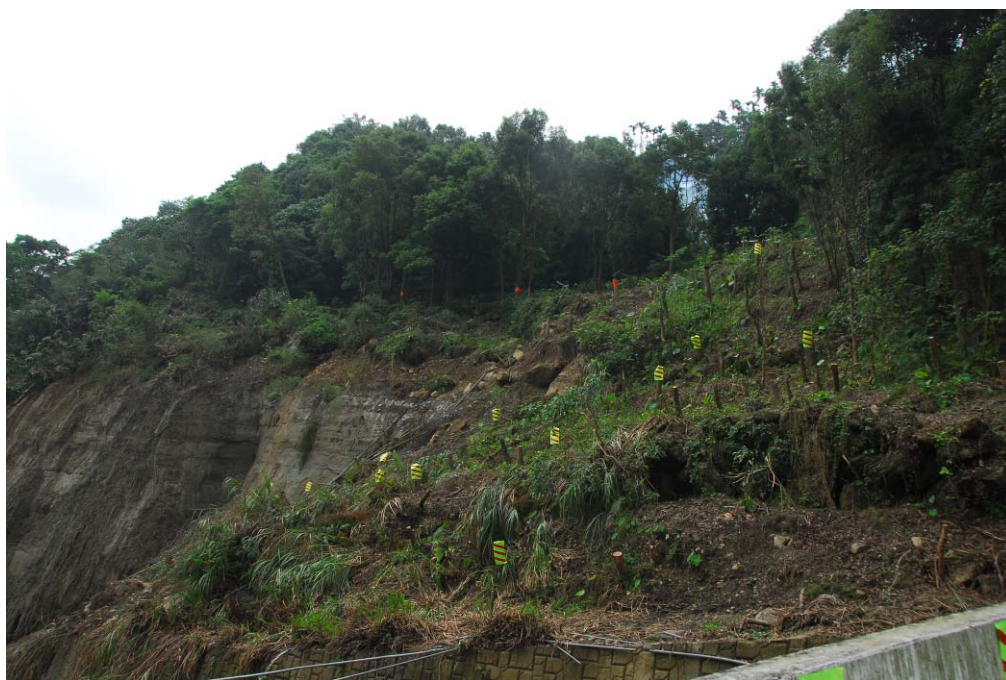
現地坡面上發生的數處崩塌，土石持續崩落入河道，對下游極為不利，上游兩側坡地的邊坡穩定性與野溪治理工程及土石堆積現況的勘查與套繪，為必要立即進行調查與評估的項目，並應針對此擬定必要的處理對策，如下圖 3-1 中所示。

圖 3-1 河道上邊坡崩落照片(2009/10/02)

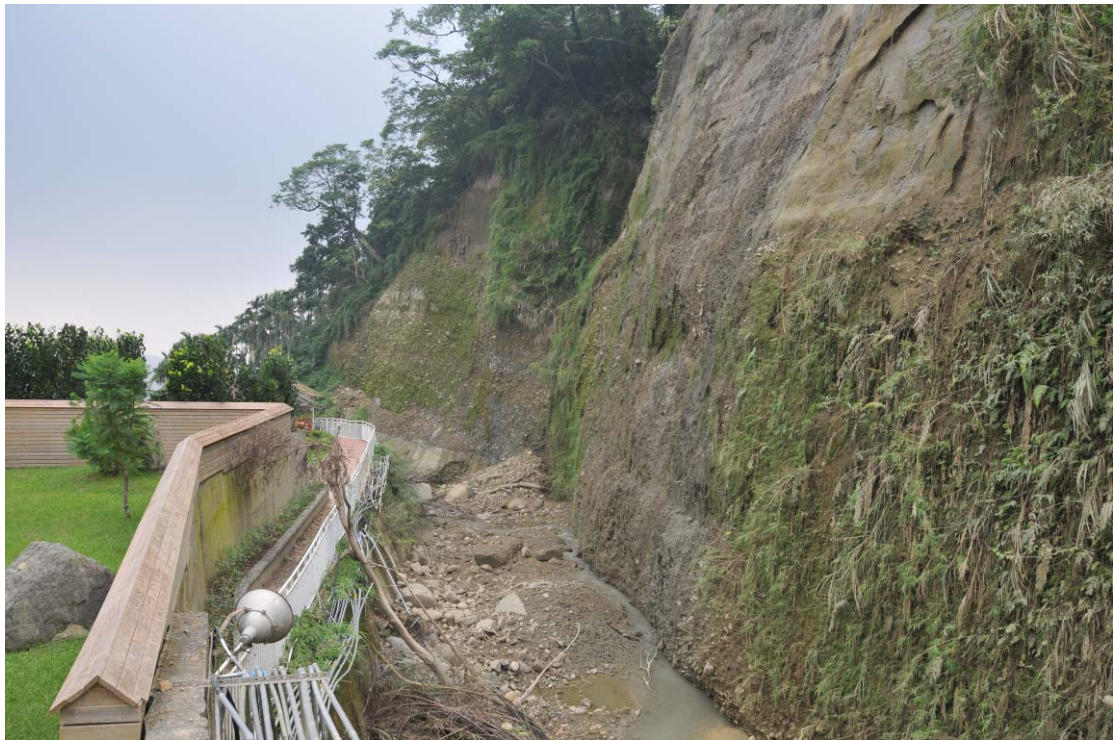
現地崩落之土石容易淤積河道，造成威脅河道內堆積之土石，對鄰近之社區，如創價協會(如下圖 3-2 所示)等威脅極大，隨時有沖毀淹沒之可能，而後續坡面土石崩落坡面土石崩落仍持續發生(如下圖 3-3 所示)，極需進行全面的勘查。崩塌地 A 與崩塌地 B 現況照片如圖 3-4、圖 3-5 所示。

圖 3-2 創價協會旁河道情形(2009/10/02)

河道及野溪的安定性是本區域較主要的問題，華山野溪上游之上方邊坡持續崩落影響，對於河道可能造成堵塞，對安全性有極大之影響，全區又多位於不安定的崩積材料上，泥質材料穩定性極差。本區可能流出的土砂是最大的威脅，猴洞橋以下河段，無法承受過大的土石，尤其到了創價學會旁河道狹小，更不可以有土石運移至此，應在猴洞橋以上尋求適當的沉砂位置，並維持經常性清理與維護工作。

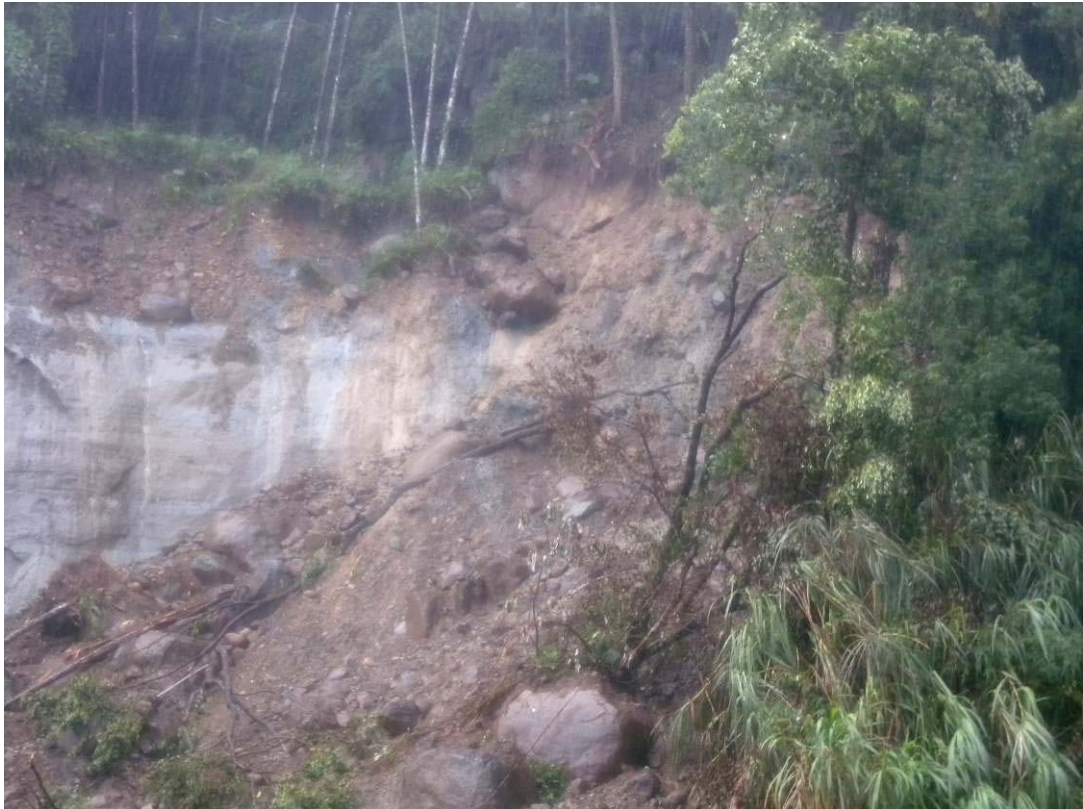
圖 3-3 土石崩落坡面土石崩落仍持續發生(2009/10/02)

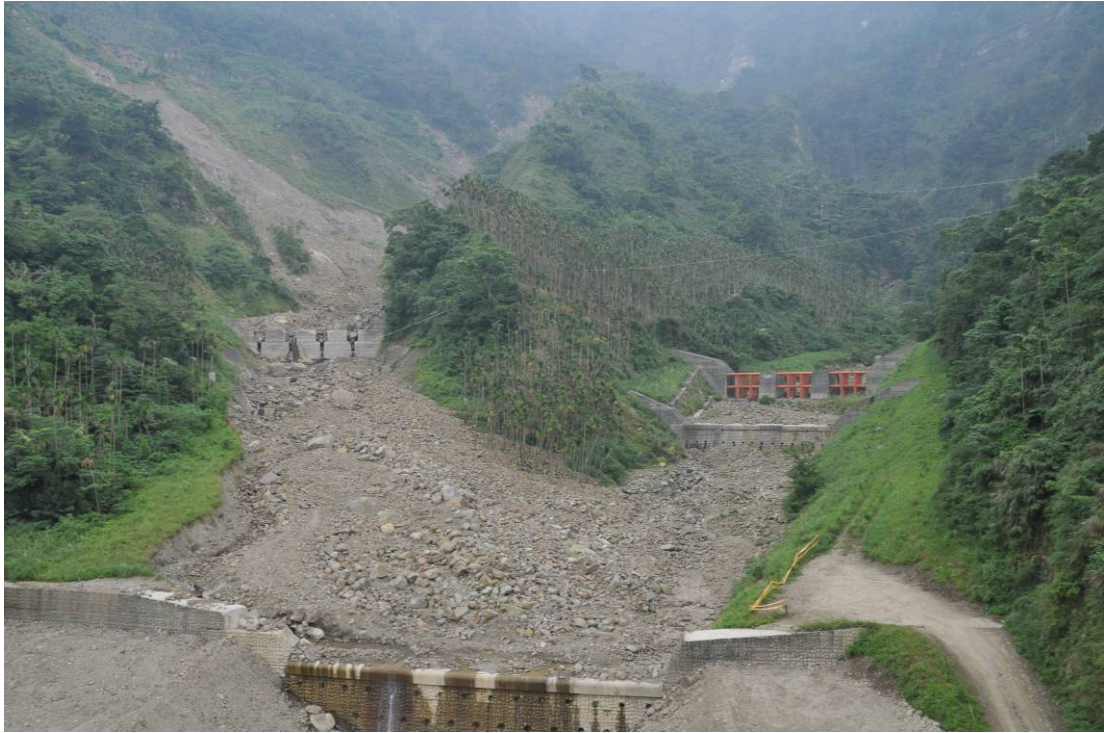
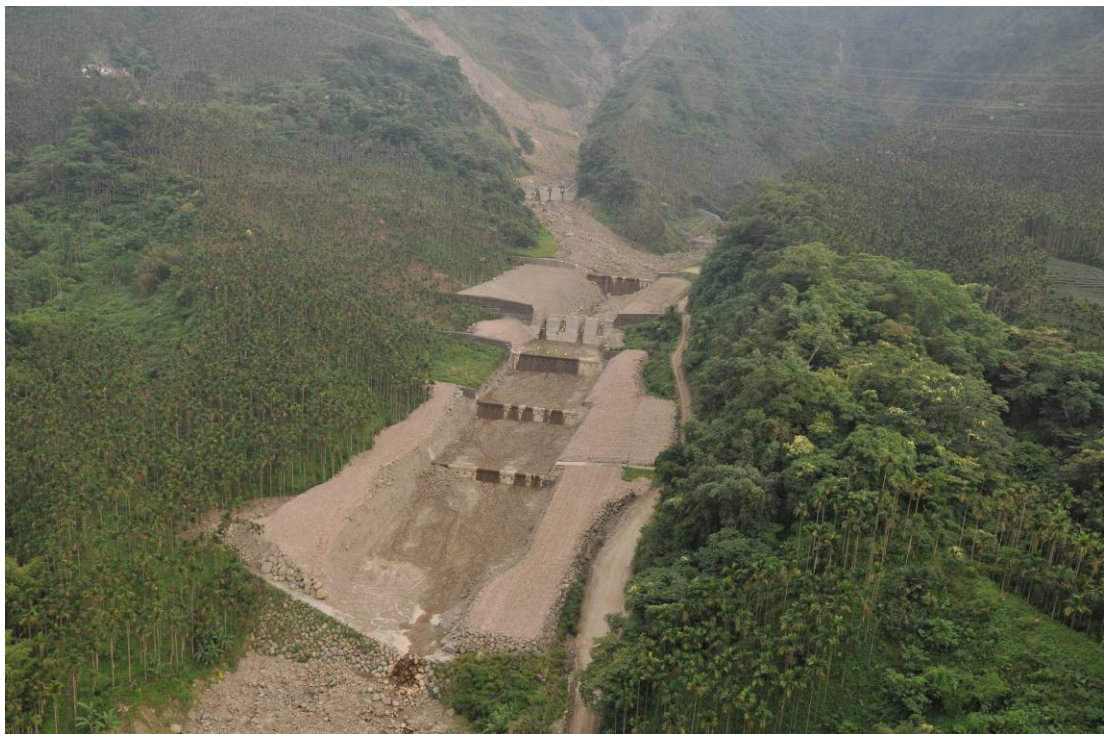
利用空拍成果進行華山地區後續工程之檢討，由圖 4-11~圖 4-12 中可以明顯發現，華山溪河道經過河道疏濬後防砂壩已恢復阻擋土石功能，建議應定期清理河道土石確保工程構造物之功能性完整。

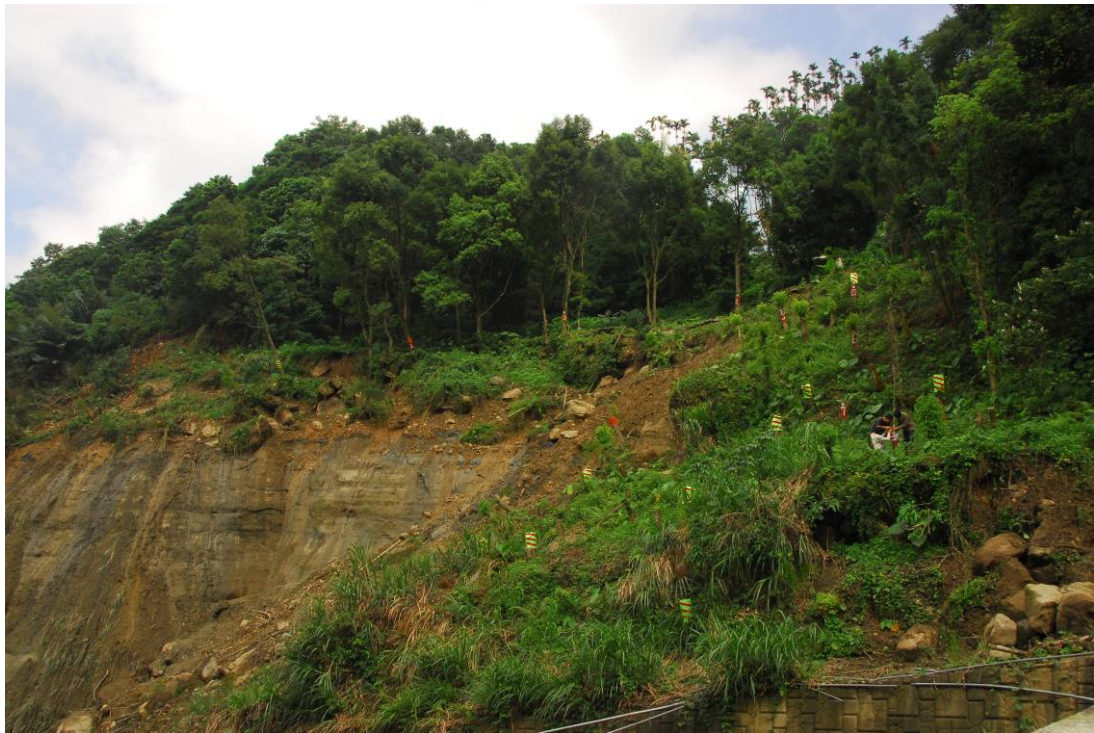
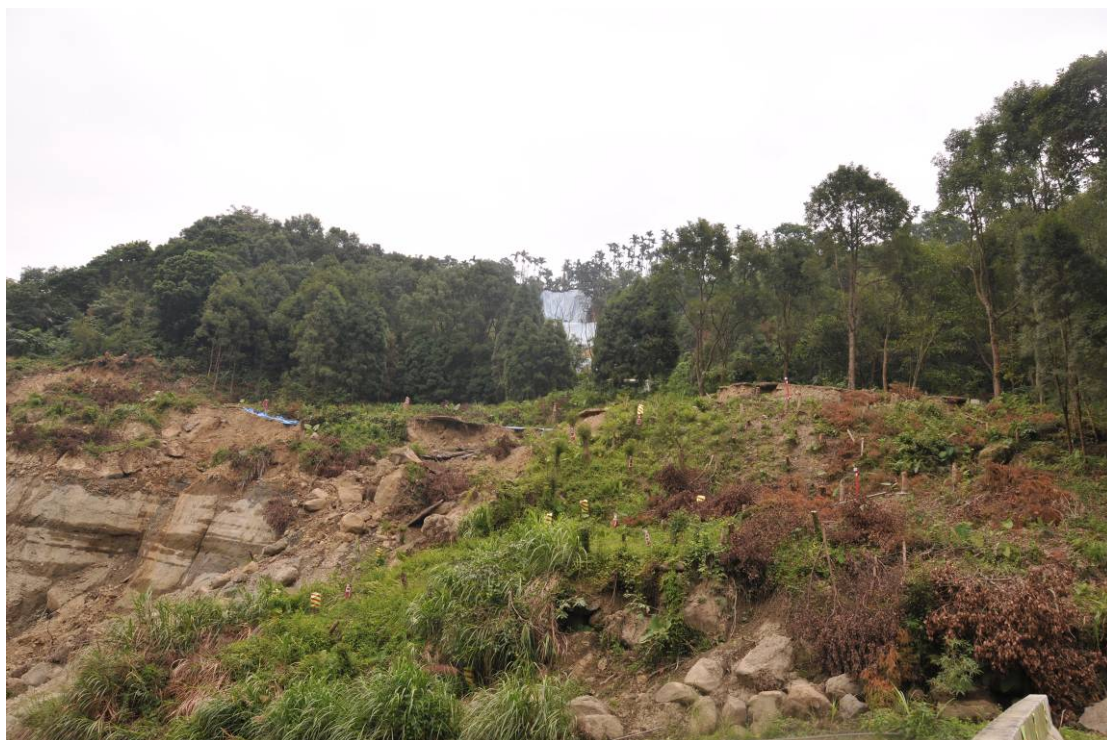
於10月2日進行初步佈點與量測，並於11月3日量測中，1號~3號點遺失補點後繼續量測。4~6點號位移情形嚴重約在1公尺左右，7~9號則約有0.5公尺位移。圖5-5與圖5-6為兩個時期的照片。11號~13號點新增日期為11月15日。於11月15日與12月1日進行二次觀測結果並無再次移動情形發生。

圖 5-5 現地崩塌地(C)反光覘標貼設情形(2009/10/02)

圖 5-6 現地崩場地情形(2009/11/03)
