水土保持局南投分局

仁愛鄉公所鄰近區域崩塌地潛勢調查 成果報告

鋒璟工程顧問企業股份有限公司

中華民國九十八年五月 編製

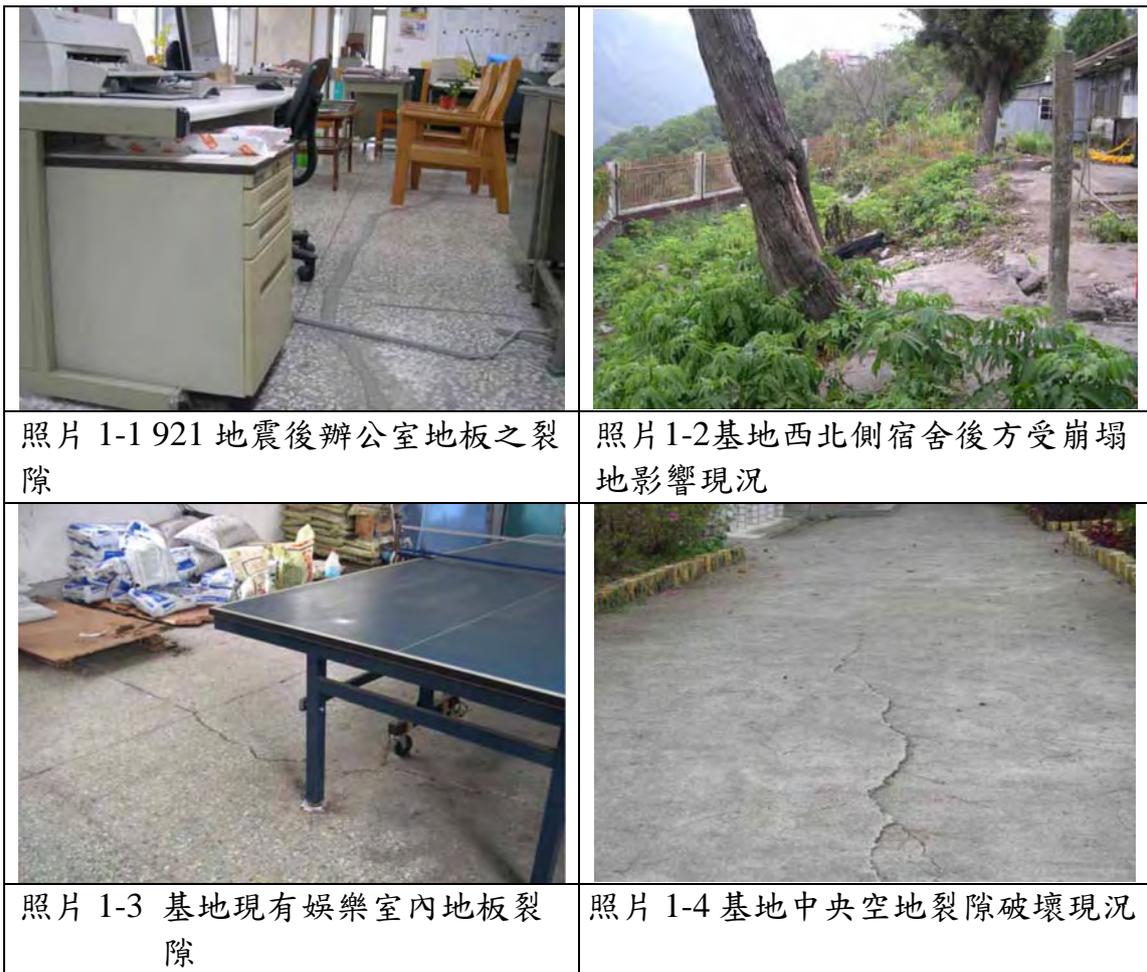
圖 2-12 霧社 S/S 變電所基地地表地質勘查相片

基地地表於日據時代即已進行整地工程，而後雖有建物之增建，但仍維持地表地形。基地內辦公室於 921 大地震時產生南北向裂隙，雖經修補，但基地內尚殘留諸多裂隙，裂隙發生位置包括：辦公室建築物內及建物四週、宿舍區建物及後方空地、中央空地及走道、辦公室後方花台等，幾乎涵蓋大部分之基地面積，尤其辦公室內以及宿舍區後方空地，裂隙開口寬度約達 2~4 cm，最為嚴重。裂隙現況如圖 2-12，裂隙分佈位置如圖 2-13 所示。

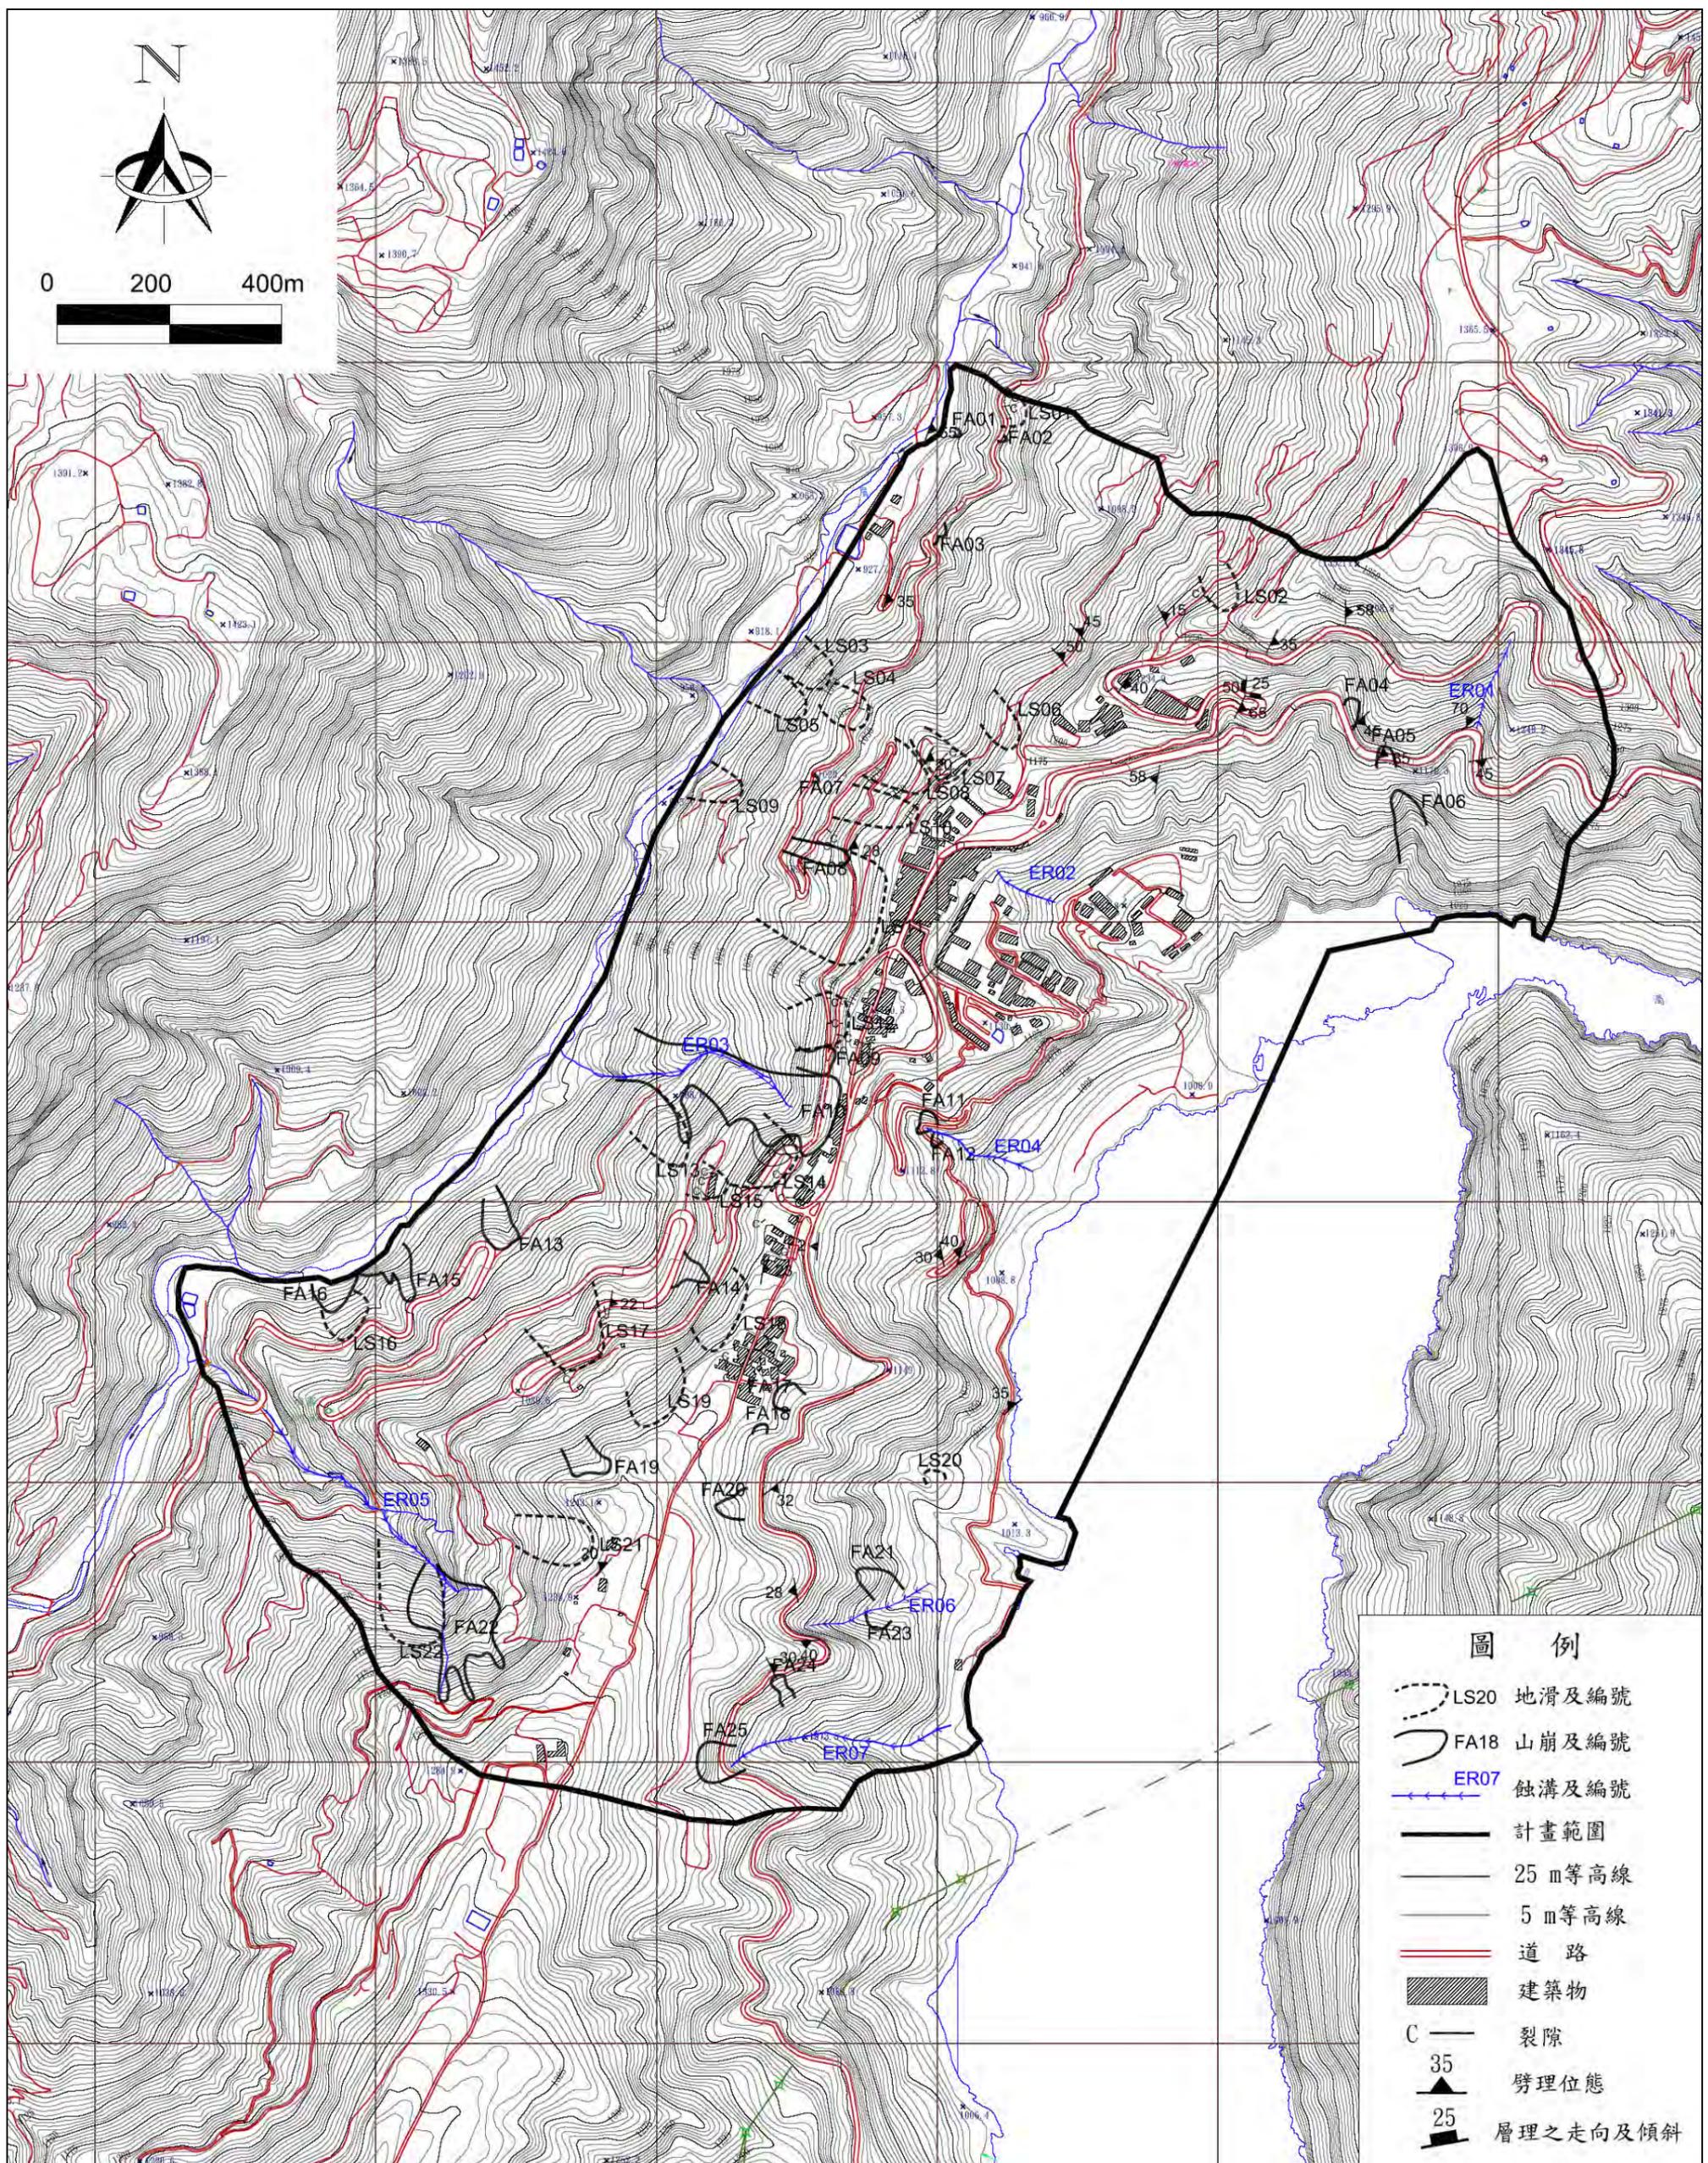
圖 3-5 現地踏勘成果圖

編號	X 座標	Y 座標	保全對象	現地描述
LS01	263627	2658426	農路、果園	滑動體趾部擋土牆似受擠壓推出，牆身發現多處裂隙，整體呈小規模地滑地形。
LS02	264008	2658151	果園	僅於滑動體側方發現一處約 2cm 寬之裂隙，整體植生狀況良好。
LS03	263290	2657944	無	植生茂密，左側有一小處坍方，但已逐漸恢復植生。
LS04	263330	2657904	農路、果園	擋土牆出現裂隙，寬度大於 15cm。
LS05	263245	2657886	無	植生茂密無發現明顯徵兆。
LS06	263616	2657851	果園	無發現地滑徵兆
LS07	262595	2657915	農路、果園、民宅	介壽路 15 號及其附近房舍門前出現裂隙。 (張力裂隙：X=263089,Y=2657775 /N70E)
LS08	262567	2658011	農路、果園	部份坡面為農墾區，其餘部分植生良好，但坡趾附近有滲水。
LS09	263148	2657738	果園	植生狀況良好，部分為農墾地，無明顯災害徵兆。
LS10	263454	2657722	農路、果園	921 地震後崩塌之道路已修復，目前部分擋土牆出現些微裂隙，判斷因回填區沉陷所致，大致無明顯徵兆。
LS11	262428	2657779	農路、果園、鄉公所	左下方 FA08 擋土牆有裂隙。而 FA08 有可能為 LS11 之一部份。

編號	X 座標	Y 座標	保全對象	現地描述
LS12	262487	2657584	農路、果園、民宅	沿地滑側邊發現多處擋土牆裂隙。
LS13	262983	2657093	無	未發現地滑徵兆
LS14	263192	2657069	台 14 線、台電辦公室、民宅	台 14 線路面與霧社變電所內有多處裂隙及下陷。
LS15	263105	2657028	民宅(凌雲山莊)	民宿前院出現裂隙，上邊坡擋土牆受擠壓推出，目前已修復。
LS16	262453	2656796	台 14 線	坡面已成為農墾地。
LS17	262857	2656753	台 14 線	擋土牆沿滑動區側邊有裂隙。
LS18	263088	2656846	台 14 線、民宅	滑動體外圍影響區，如公路局霧社監工站及附近製茶廠地面發現多處裂隙。
LS19	262971	2656642	台 14 線	未發現地滑徵兆
LS20	263493	2656508	無	未發現地滑徵兆
LS21	262827	2656395	無	未發現地滑徵兆
LS22	262558	2656273	無	未發現地滑徵兆
FA01	263528	2658399	無	表層風化碎削崩落，岩盤出露。
FA02	263619	2658364	農路	表層風化碎削崩落，岩盤出露，崩積土石已清除，道路暢通。
FA03	263504	2658195	農路	表層風化碎削崩落，岩盤出露，崩積土石已清除，道路暢通。
FA04	264236	2657873	台 14 線	已採型框植生治理，成效良好。
FA05	264300	2657791	台 14 線	上邊坡已採型框植生治理，下邊坡設置地錨，目前成效良好。
FA06	264336	2657687	無	植生茂密，目前無崩塌跡象。
FA07	262421	2657915	農路	道路上下邊坡擋土牆傾倒，路基下陷。
FA08	262436	2657849	農路	擋土牆出現些微裂隙。
FA09	263287	2657251	鄉道、民宅、果園	忠孝巷 1 號圍牆出現裂隙，目前已無人居住。
FA10	263160	2657198	鄉道、民宅、果園	多戶民宅地基掏空，邊坡正在治理中，道路採加勁擋土牆復建約 20m 於辛樂克颱風後崩壞。

FA11	263482	2657145	農路	坡趾已採石籠保護。
FA12	263496	2657109	農路	下邊坡已用擋土牆保護，但是回填之路面下陷出現裂隙。
FA13	262715	2656957	台 14 線	舊崩塌已恢復植生，目前植生大多為草地。
FA14	262191	2657110	台 14 線	舊山崩坡面已恢復植生，坡趾以石籠保護。
FA15	262548	2656867	台 14 線	受河岸侵蝕之山崩，岩盤出露。

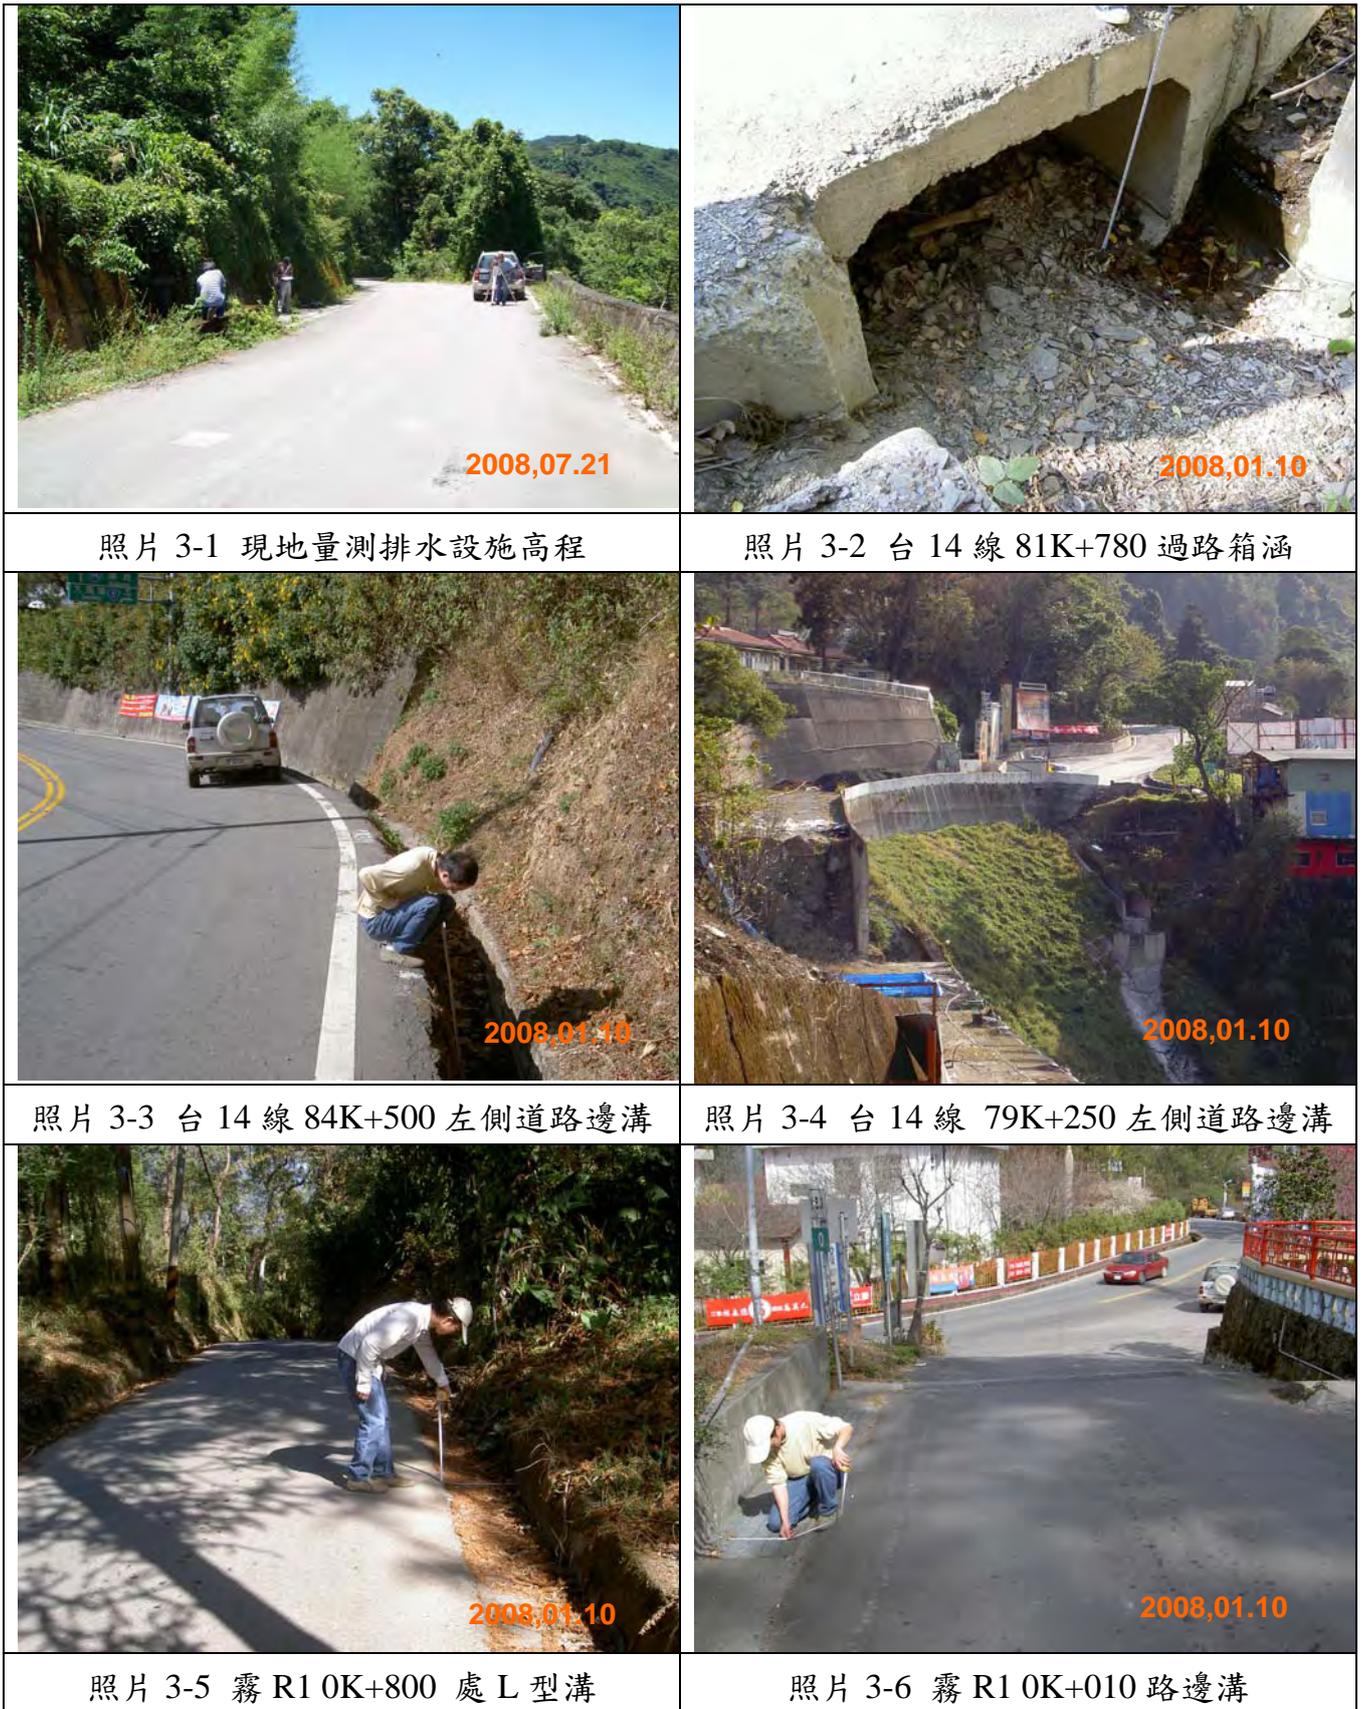
圖 3-8 排水設施現地調查相片圖

本計畫區內有既設橋樑 1 座 (忠勇橋)、箱涵 10 處及混凝土涵管 34 處，混凝土管涵多已堵塞。台 14 線及台 14 甲之部分，管涵通過路面後銜接拍漿溝往下邊坡排放，形成縱向排水系統，直至最末一處，排入天然坑溝；在投 83 線及霧 R1~R4 部份，大致上所有管涵皆直接排入天然坑溝。縱向排水末端多對道路下邊坡造成衝擊，既有之水墊消能設施多已損壞，需加強維護，以減低坡面之刷蝕。

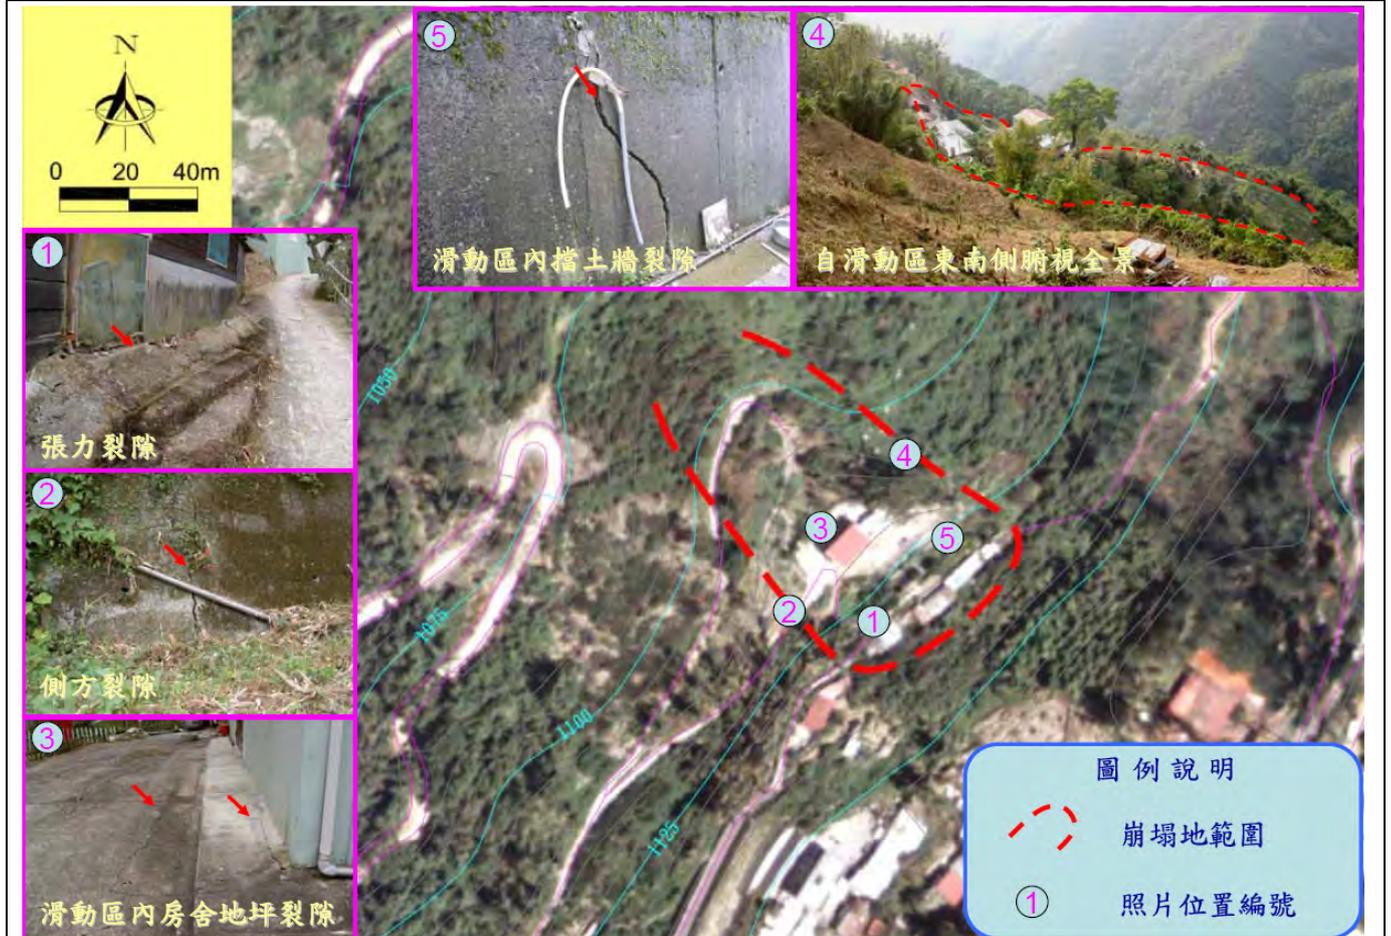
圖5-12 崩塌地LS07治理對策3D模擬圖

災害類型	地滑
規模	寬度 60 m，長度 110 m，平均坡度 25°。
現地概述	區內擋土牆及房舍地坪出現裂隙，於無明顯症狀，尚未致災。
發生原因	1.地形上為舊地滑地形。 2.921 地震後地層鬆動。 3.於滑動區頭部施建房舍，造成頭部加載。
對策	1.由於目前受損狀況不甚明顯，且區內仍有新建房舍，建議於區內擋土牆及建物牆體設置傾度盤觀測。 2.於地面設置位移觀測樁，定期觀測。 3.避免於滑動體頭部附近繼續設置構造物。 4.暢通區內排水系統，必要時加設排水溝。 5.若傾度盤及位移樁觀測有明顯變動，規劃於區內配置 3 孔地質鑽探，並設置傾斜管及水位監測井觀測，以確認滑動機制擬定後續治理對策。

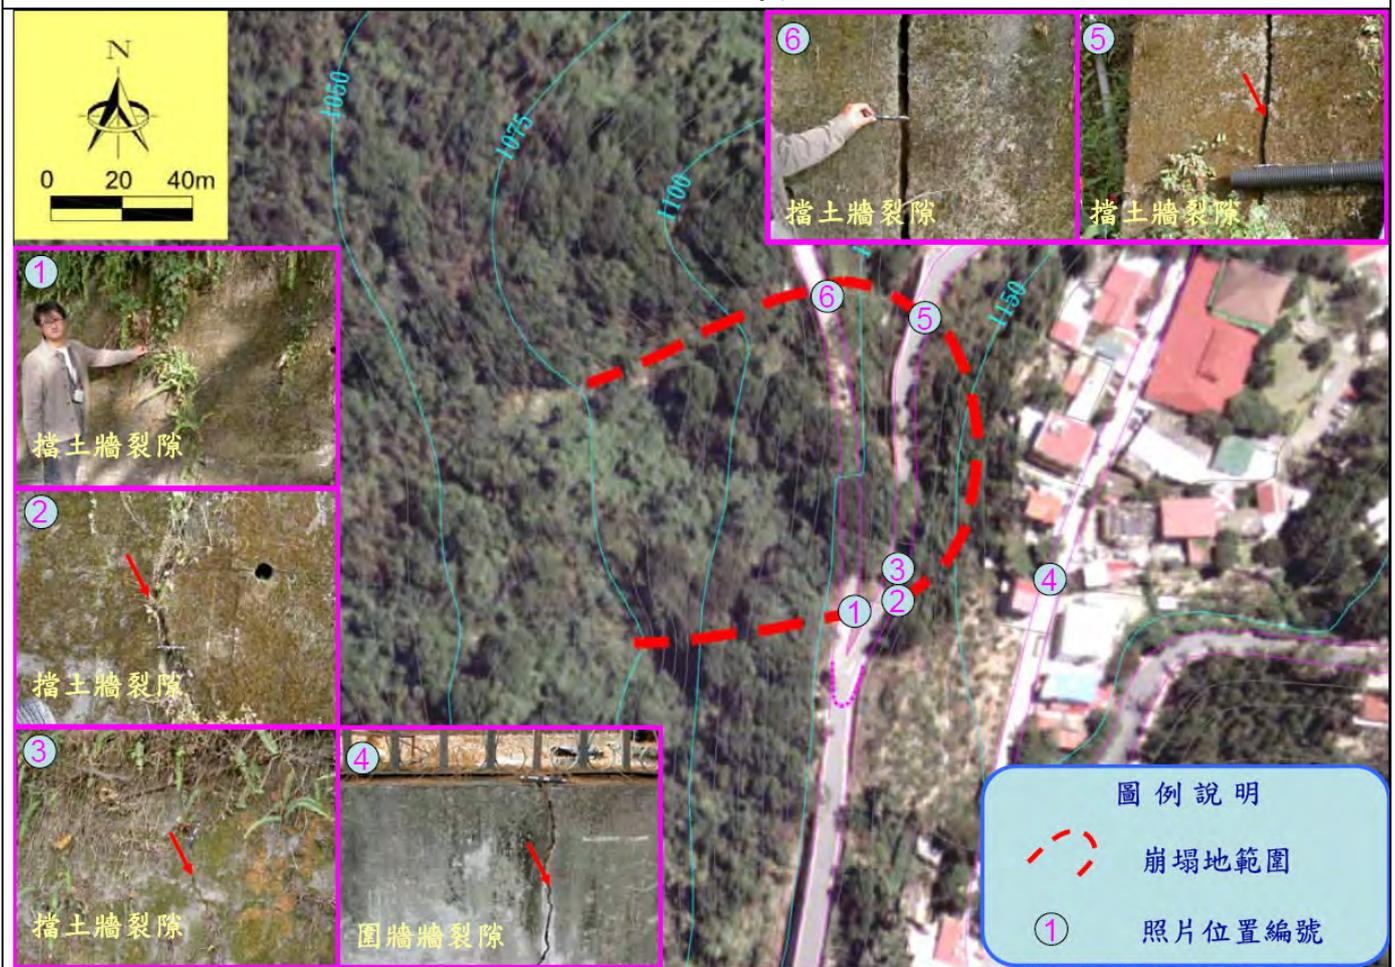
圖5-14 崩塌地LS12治理對策3D模擬圖

崩塌地編號	LS12
災害類型	地滑
規模	寬度 90 m，長度 110 m，平均坡度約 30°。
現地概述	路面及道路上邊坡擋土牆發現多處裂隙，另頭部東側房舍及圍牆亦有裂隙。
發生原因	1.地形上為舊地滑地形。 2. 72 水患及 0609 豪雨誘發滑動。
對策	1.於頭部上方房舍設置傾度盤觀測，定期勘查道路裂隙是否擴大或新增。 2.若傾度盤觀測及地表裂隙有明顯變動，建議於區內配置 3 孔地質鑽探，並設置傾斜管及水位監測井觀測，以確認滑動機制擬定後續治理對策。

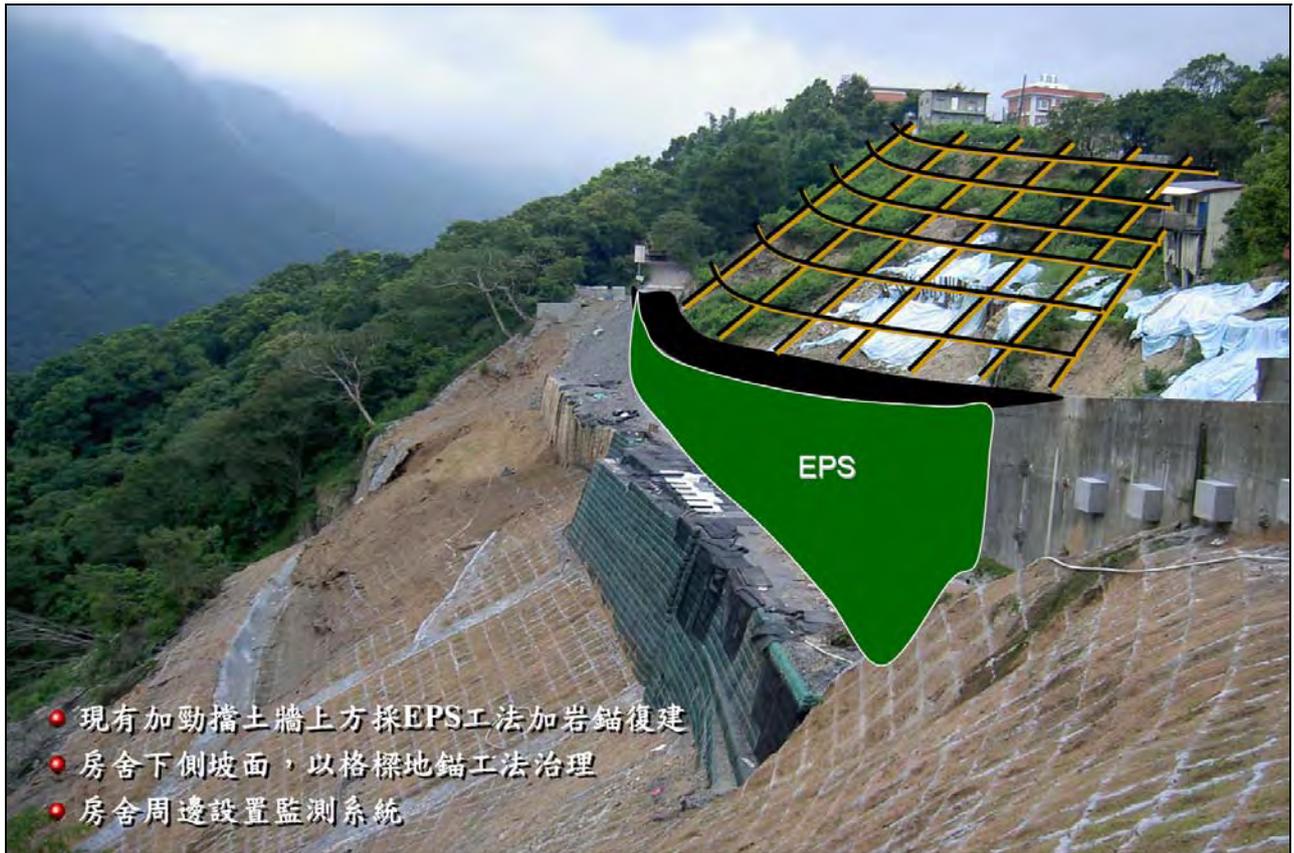
圖5-16 崩塌地FA10治理對策3D模擬圖

崩塌地編號	FA10
災害類型	山崩
規模	寬度 180 m(頭部)，長度 40 m，平均坡度約 27°~38°。
現地概述	<ol style="list-style-type: none"> 1.上半部坡面採型框植生治理，崩壞之路基採用加勁土堤修復，但於辛樂克颱風後，加勁路堤崩壞約 20 m。 2.部分區域型框已損壞，坡面仍不穩定。 3.坡面多處湧水、滲水。 4.下半部邊坡之蝕溝仍在發育中。
發生原因	<ol style="list-style-type: none"> 1.坡面既長且陡，表層地質破碎、嚴重風化。 2.地形上位於地表水匯集處，社區生活污水及雨水排入。 3.921 地震後地層鬆動。 4.72 水惠及 0609 豪雨誘發山崩。
對策	<ol style="list-style-type: none"> 1.山崩區上方，居民仍持續居住，目前採防水帆布覆蓋地面，防止雨水沖刷。住家基礎裸露之處，暫時以鋼軌樁支撐，建議應隨時監測崩塌徵兆，必要時徹離。 2.目前復建道路兩端道路有 3~5m 落差，房舍下方坡面仍裸露，道路下方推測該段基岩可能很深，因此建議在現有加勁擋土牆上方採 EPS 工法加岩錨復建。道路下側坡面，可以格樑加錨釘來防止侵蝕 3.凹谷向源侵蝕亦為本區崩塌潛因，建議於現有坑溝設置橫向構造物（如連續潛壩），藉以調整坡降，穩定溝床。
