## 第三章 集水區現況調查與分析

### 3.1 崩塌裸露地調查與分析

#### 3.1.1 崩塌裸露地調查

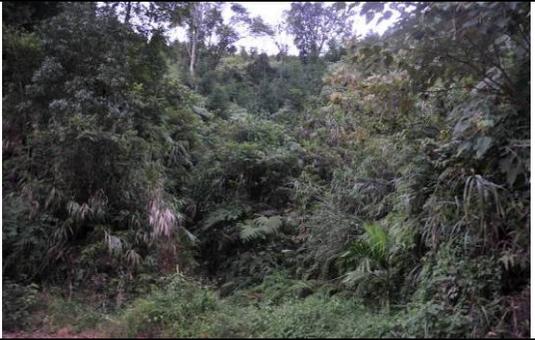
項次	崩塌地編號	鄉鎮	村里	排水系統	面積 (ha)	X	Y	危險等級	現況說明	現況照片
1	南投縣 1545	仁愛鄉	互助村	埔里盆地	0.004	245375	2659805	D	崩塌地目前已復育完整，未見裸露。

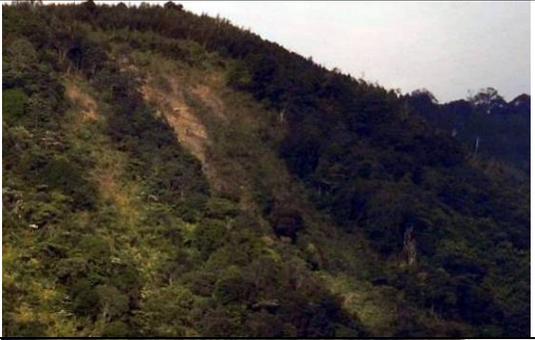
2	南投縣 1549	仁愛鄉	互助村	埔里盆地	0.49	249005	2657310	D	集水區邊坡崩塌，崩塌面積約為 4900 m <sup>2</sup> ，已有植生復育入侵之情形。

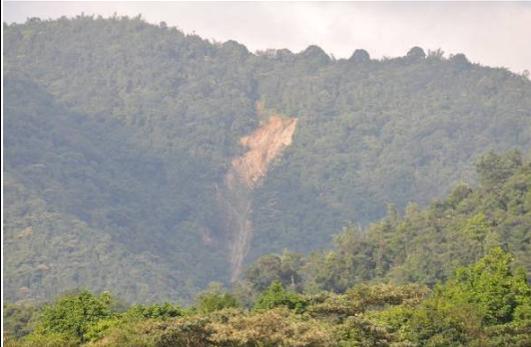
23	南投縣 2241	埔里鎮	福興里	埔里盆地	1.06	247870	2657640	C	崩塌面積約為 $10600 m^2$ ，集水區邊坡崩塌，目前依舊呈裸落況態。

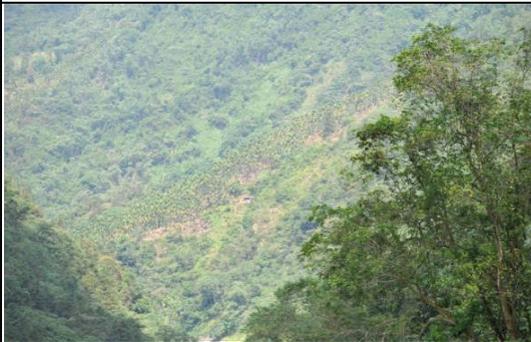
項次	崩場地編號	鄉鎮	村里	排水系統	面積 (ha)	X	Y	危險等級	現況說明	現況照片
40	南投縣 3229	仁愛鄉	法治村	蜈蚣崙	0.823	252481	2651000	D	崩塌面積約為 8230 $m^2$ ，目前崩塌地被利用來種植檳榔樹。

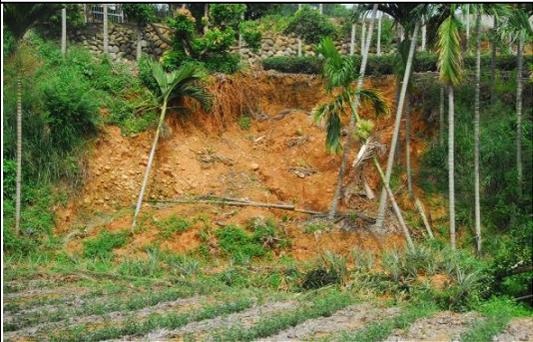
項次	崩場地編號	鄉鎮	村里	排水系統	面積 (ha)	X	Y	危險等級	現況說明	現況照片
80	南投縣 4303	名間鄉	崁腳村	坑內坑溪	0.906	214590	2636465	D	崩塌面積約為 9060 $m^2$ ，地主自行買土填回崩場地，拍攝者位置即為崩場地所在。

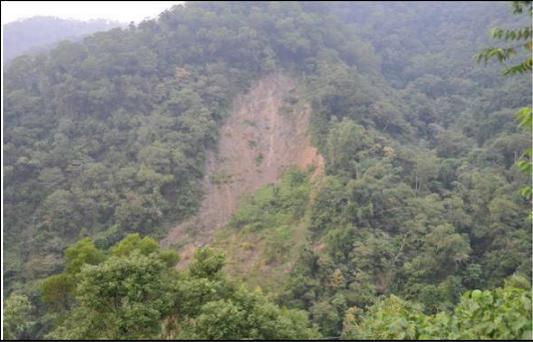
82	南投縣 4363	水里鄉	鉅工村	拔馬溪	0.323	236080	2634290	D	崩塌面積約為 3230 $m^2$ ，為拔馬溪河道邊坡崩塌。

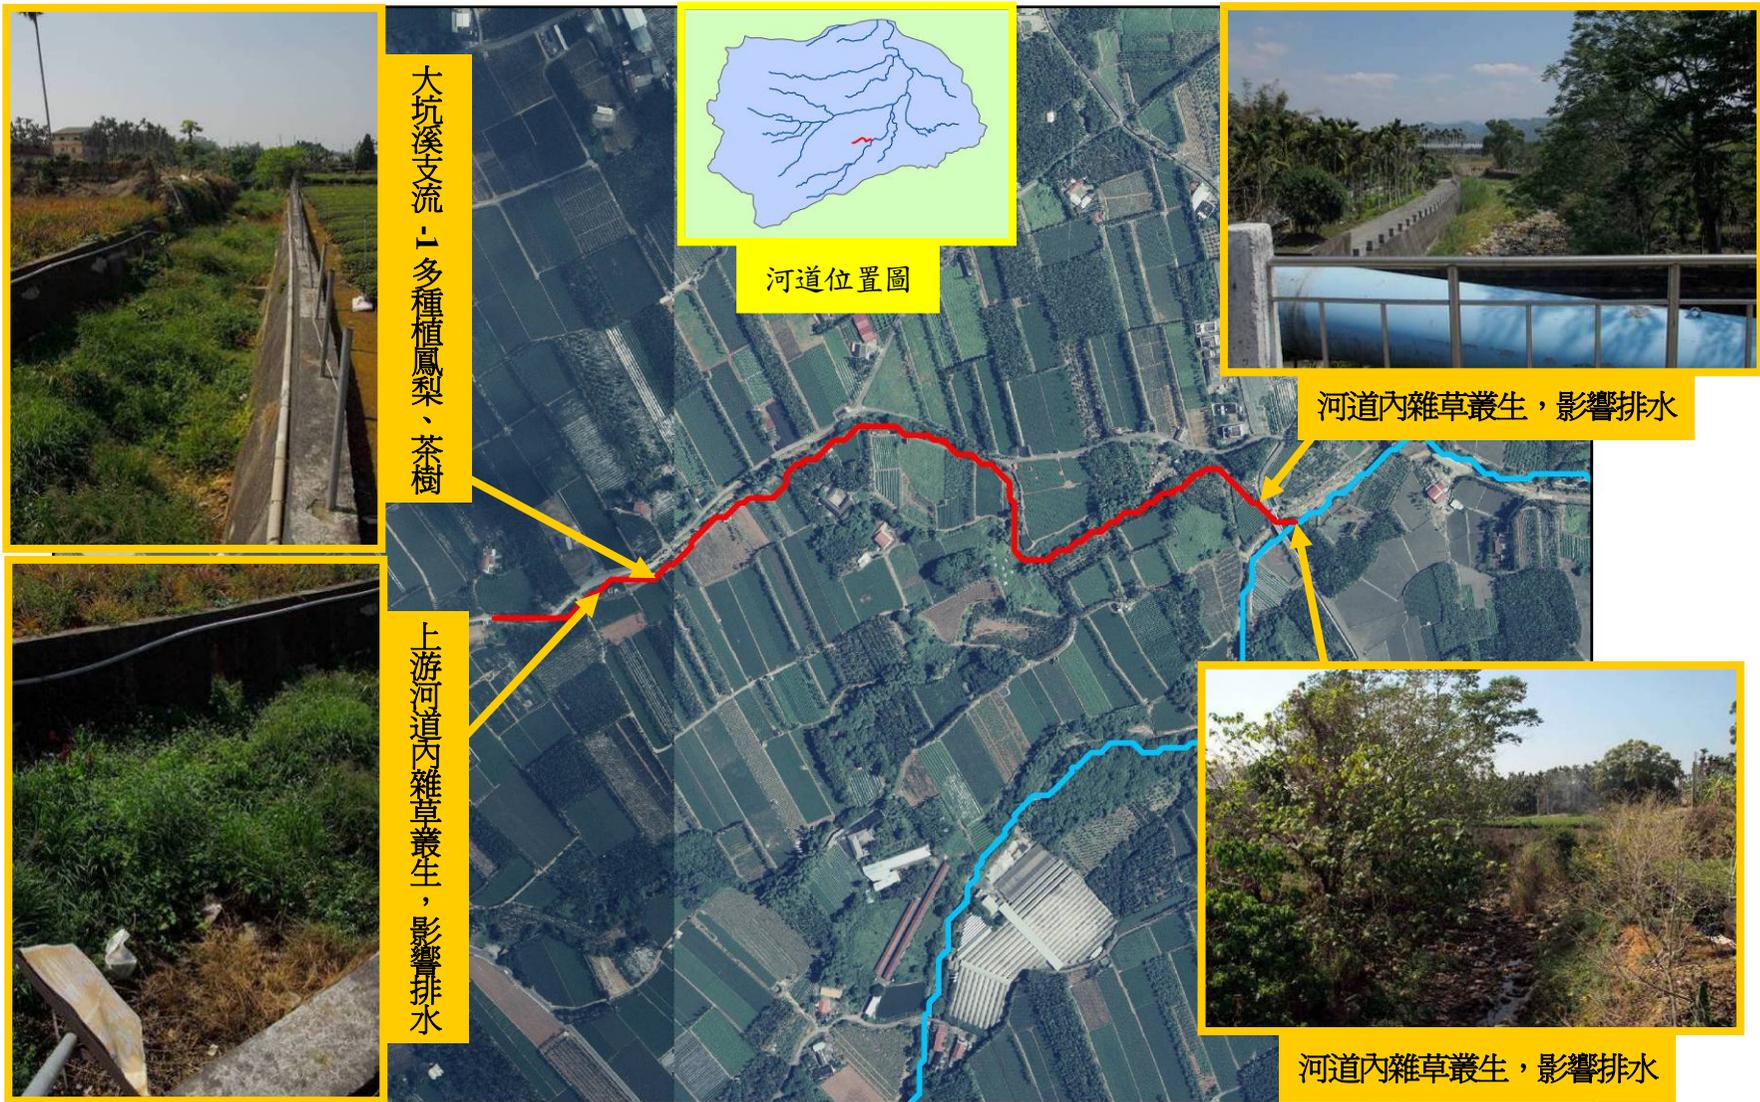
圖3-3-1 大坑溪支流-1現況說明及現勘照片

大坑溪支流-1雜草叢生、些許土石堆積，無立即危害，故建議不急需治理。

現況
排水構造物	排水護岸結構安全，現況無慮
河道上游	河道內雜草叢生，影響排水
匯流口	與大坑溪匯流口處，河道內土石堆積
備註	大坑溪支流-1多種植鳳梨、茶樹

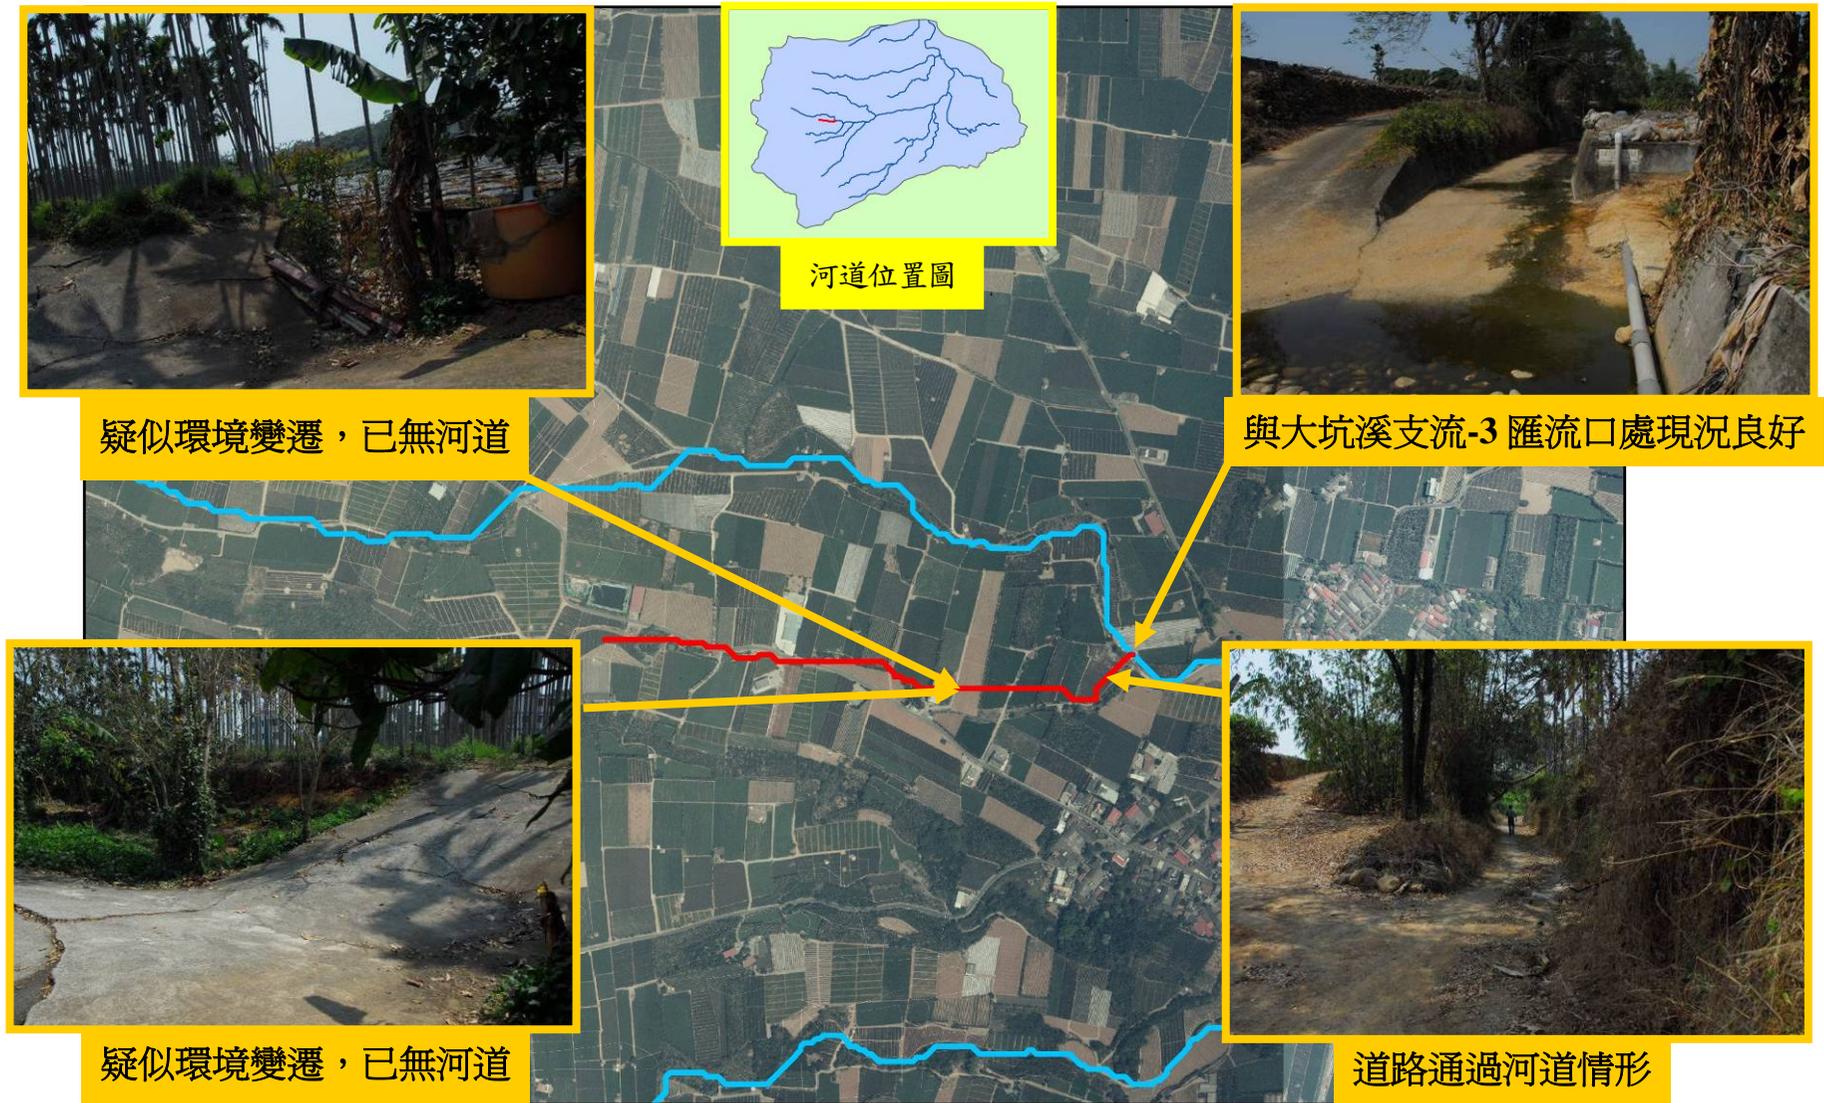
圖3-3-2 大坑溪支流-2現況說明及現勘照片

疑似環境變遷，目前已無河道，故建議不急需治理。

現況
排水構造物	排水護岸結構安全，現況無慮
河道上游	河道無土石堆積
匯流口	匯流處無土石堆積
備註	疑似環境變化，已無河道

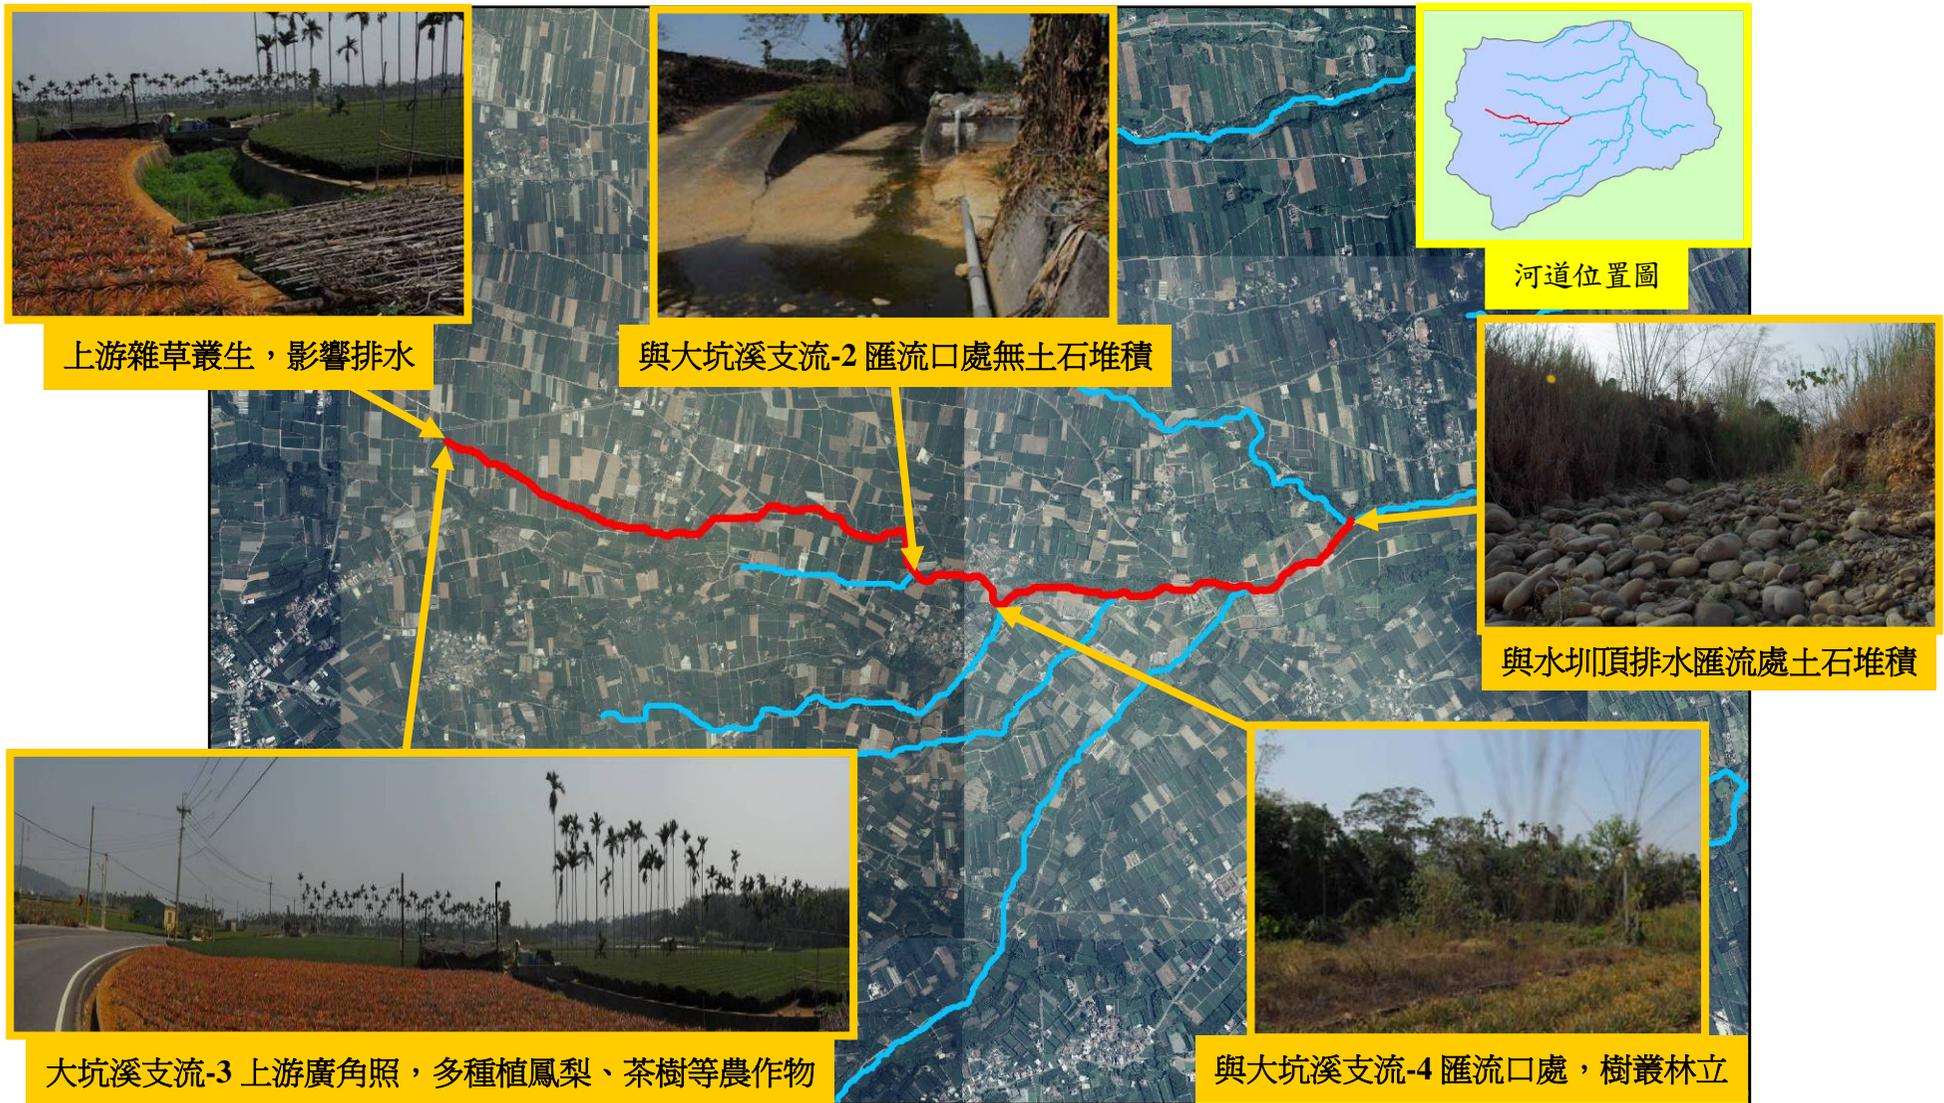
圖3-3-3 大坑溪支流-3現況說明及現勘照片

現況
排水構造物	排水護岸結構安全，現況無慮
河道上游	河道內雜草叢生，影響排水
匯流口	與大坑溪匯流口處，雜草叢生，影響排水
備註	大坑溪支流-3位處平地，多種植鳳梨、茶樹等農作物

大坑溪支流-3下游接坑內坑排水幹線，且是多條河流匯流處，故此河段中、下游處建議定時疏濬。

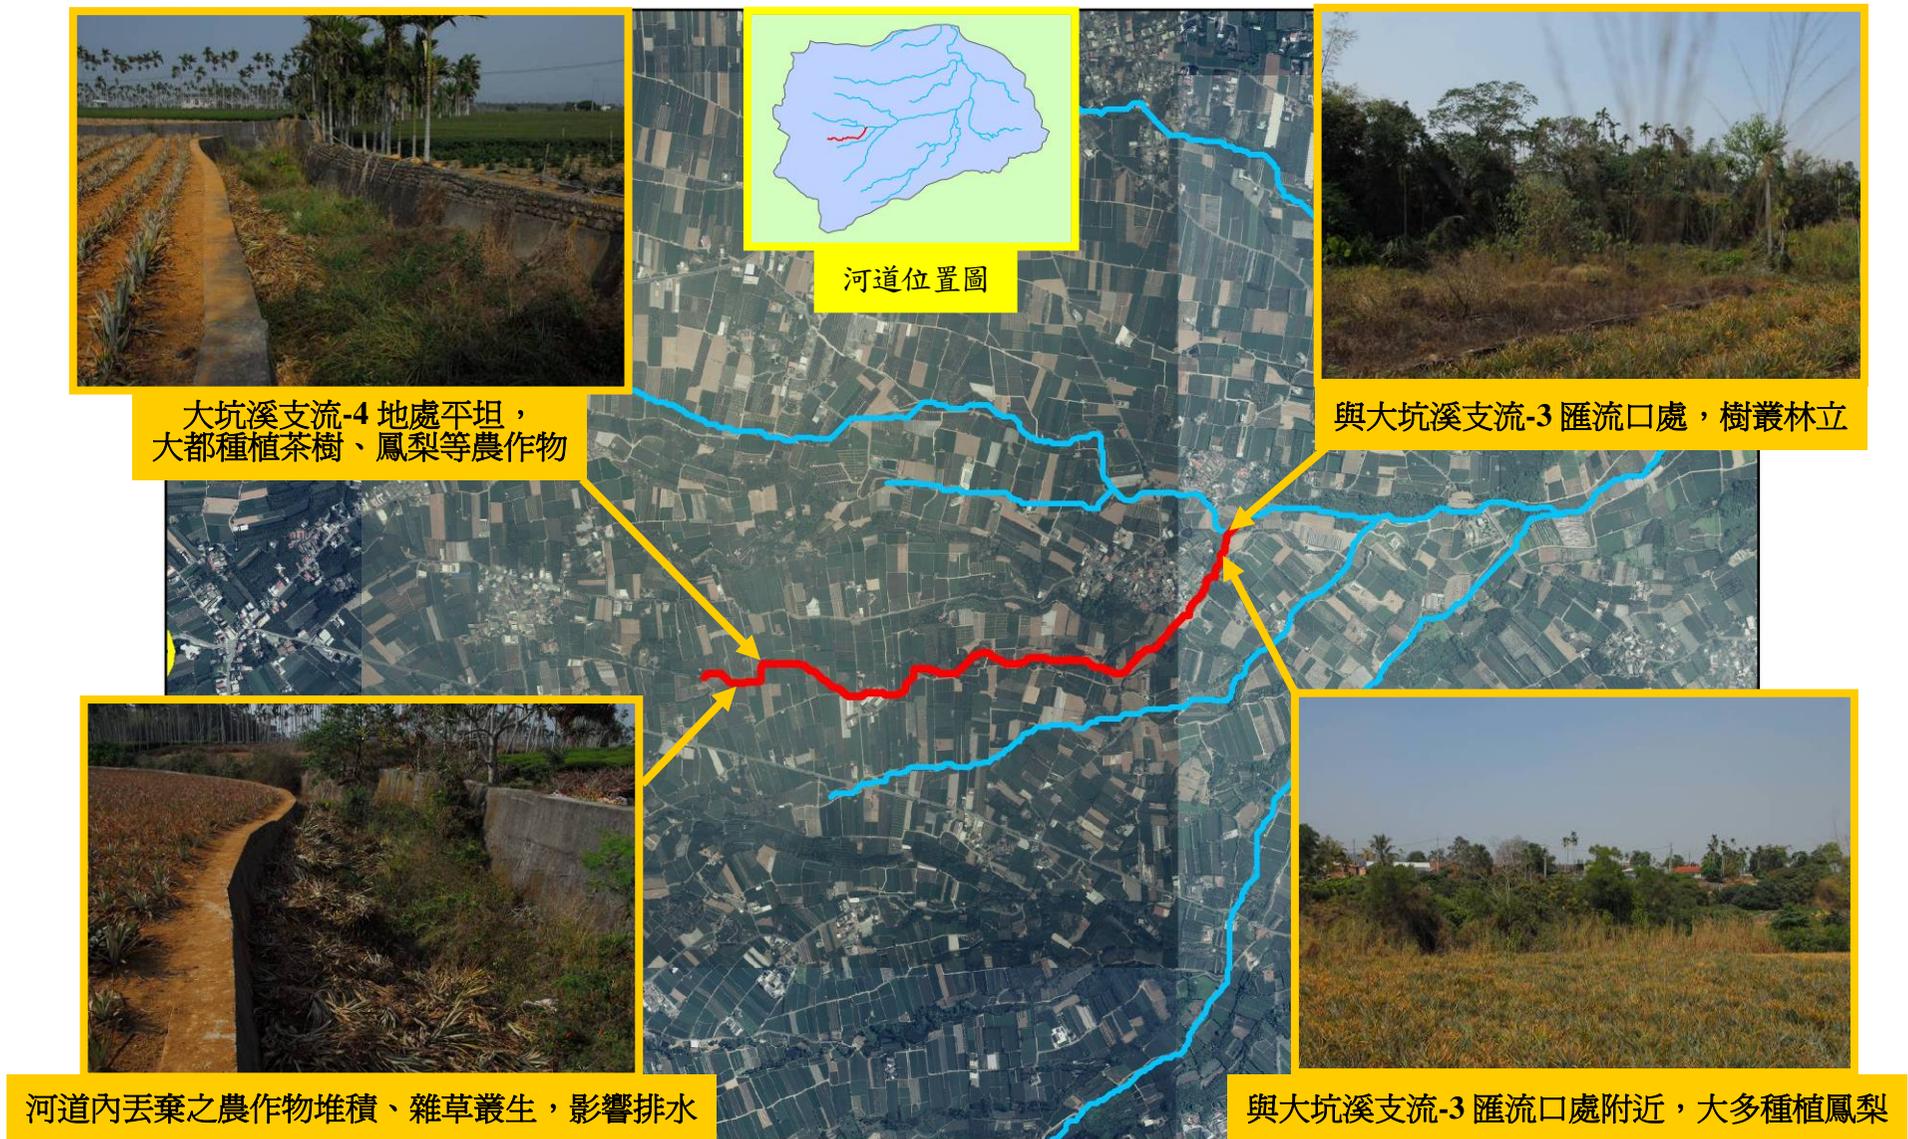
圖3-3-4 大坑溪支流-4現況說明及現勘照片

大坑溪支流-4地處平坦，無土石來源，故建議不急需治理。

現況
排水構造物	排水護岸結構安全，現況無慮
河道上游	河道內雜物、雜草堆積，影響排水
匯流口	匯流口處樹叢林立
備註	大坑溪支流-4大多種植茶樹、鳳梨

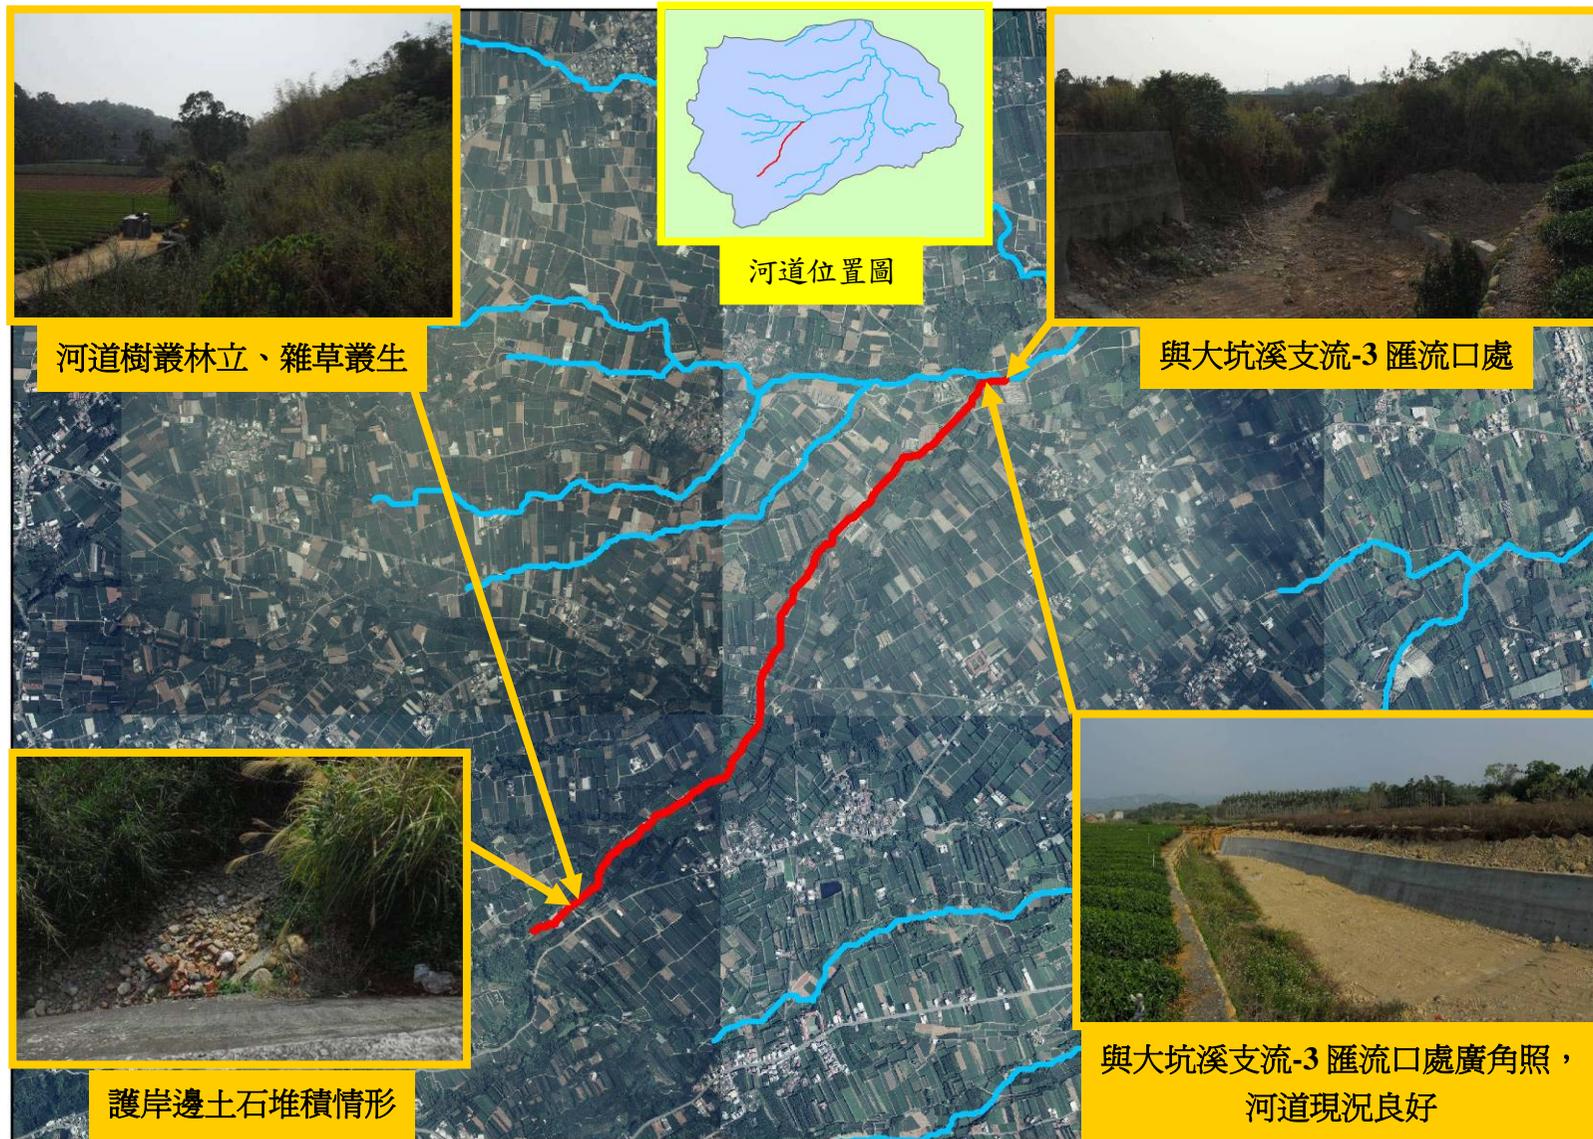
圖3-3-5 大坑溪支流-5現況說明及現勘照片

大坑溪支流-5斷面足夠，匯流口處土石已清運完畢，故建議不急需治理。

現況
排水構造物	排水護岸結構安全，現況無慮
河道上游	河道樹叢林立、雜草叢生
匯流口	與大坑溪支流-3匯流口處，狀況良好，土石已清運完畢
備註	匯流口處斷面寬廣

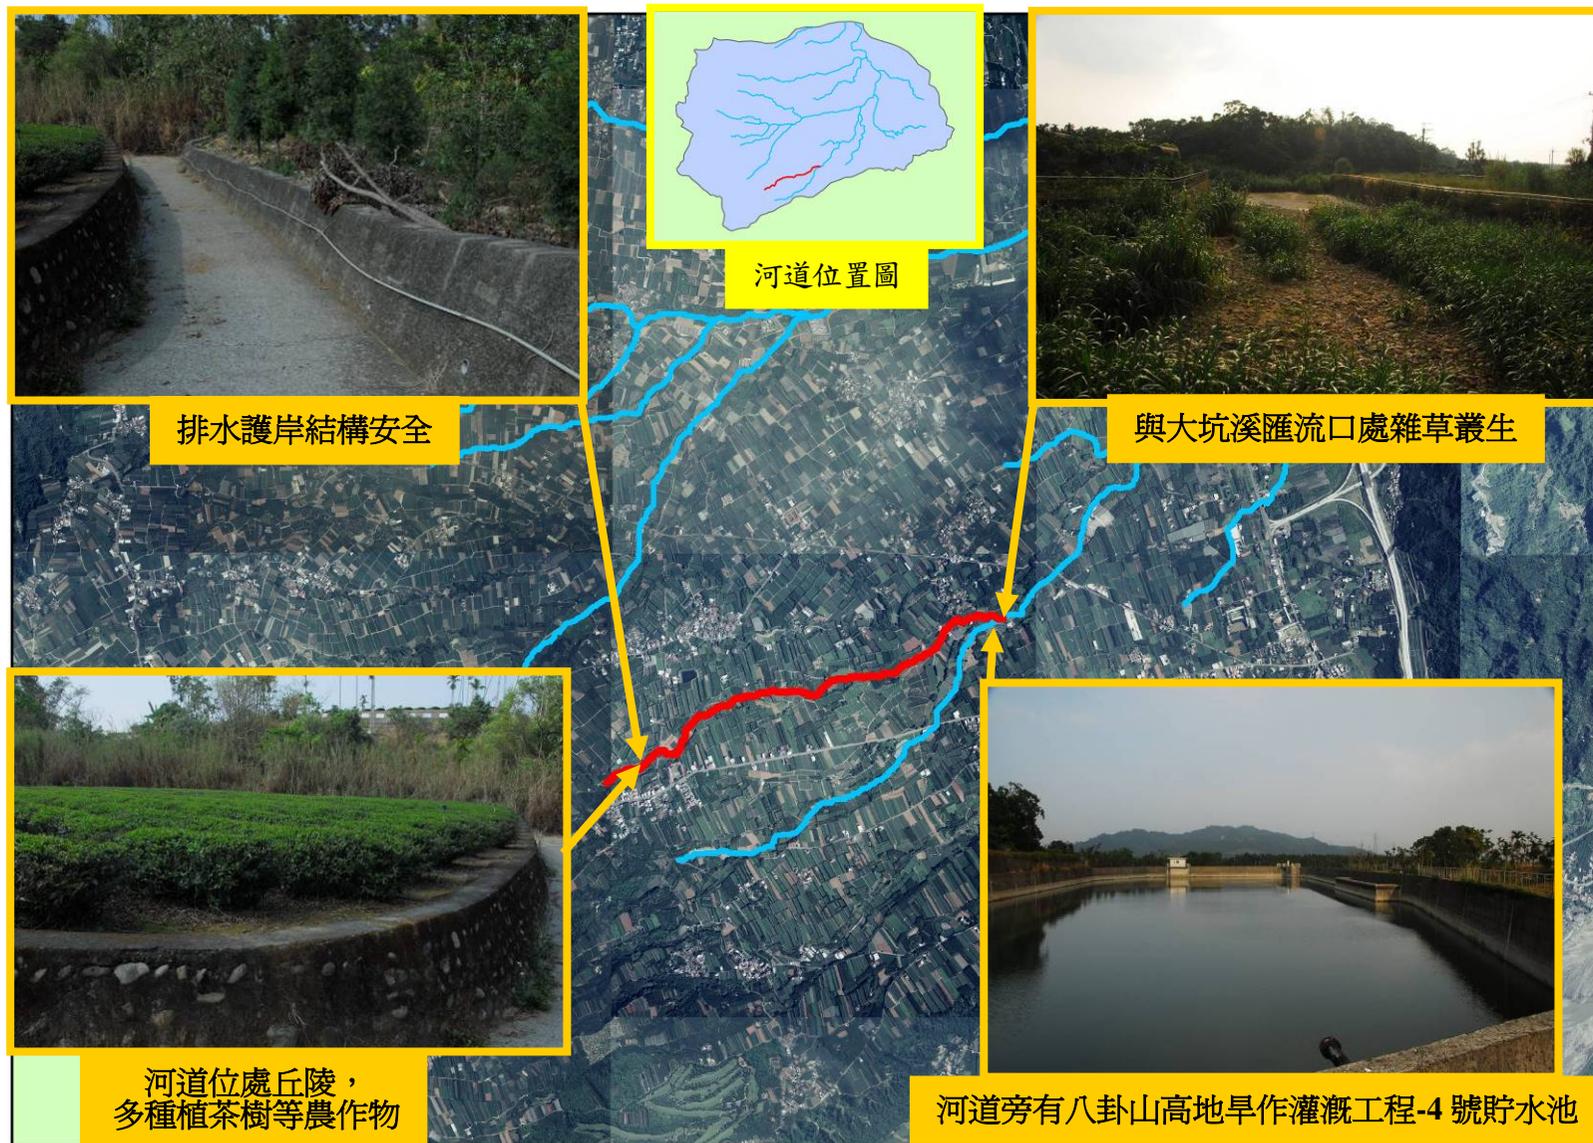
圖3-3-6 大坑溪支流6現況說明及現勘照片

雖位處大坑溪最上游，但河道斷面足夠，故建議不急需治理。

現況
排水構造物	排水護岸結構安全，現況無慮
河道上游	河道無土石堆積
匯流口	與大坑溪匯流處，堤防內土石堆積、雜草叢生嚴重，影響排水
備註	上游位處丘陵，多種植茶樹等農作物

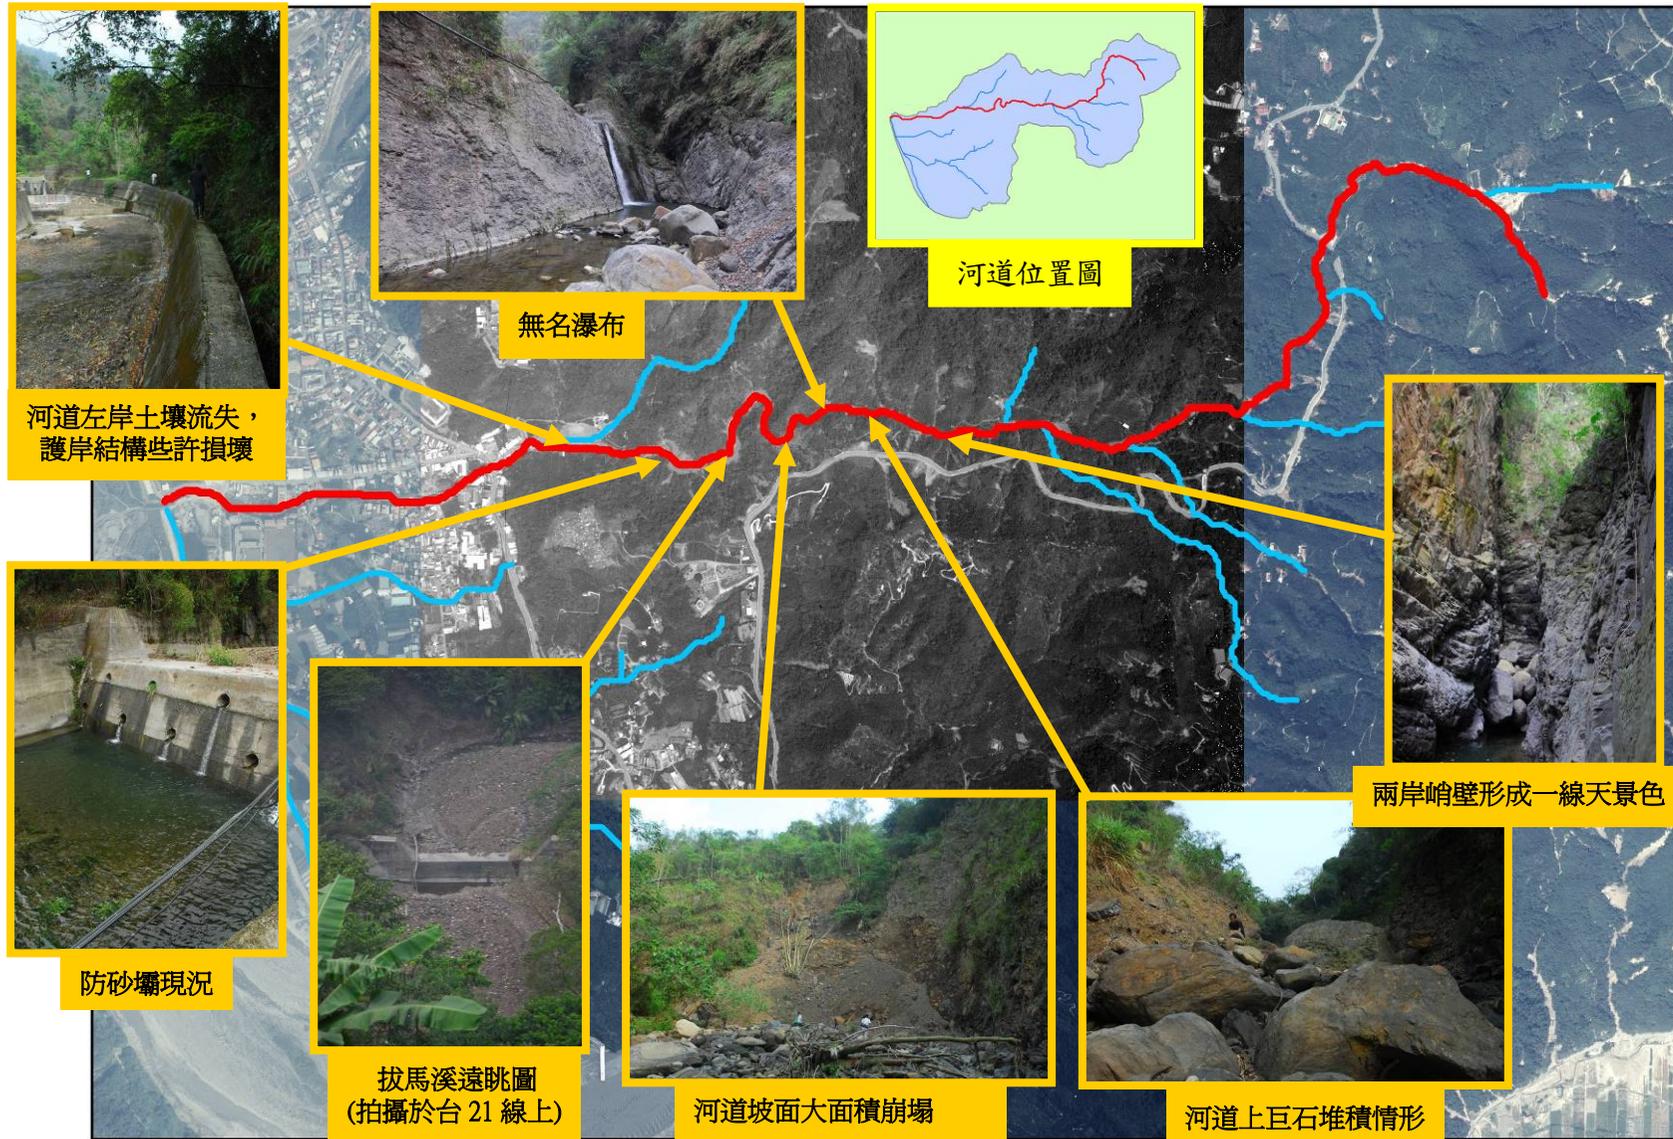
圖3-3-7 拔馬溪主流現況說明及現勘照片

現況
排水構造物	河道護岸些許損壞
河道上游	河道坡面多處崩塌，河面土石堆積嚴重
匯流口	拔馬溪於玉峰大橋附近與濁水溪匯流
備註	河道土石堆積嚴重，影響排水

拔馬溪區排權責終點社子橋上游有數座防砂壩，目前河床土砂均已淤滿，急需治理，故建議定期實施河床疏濬。

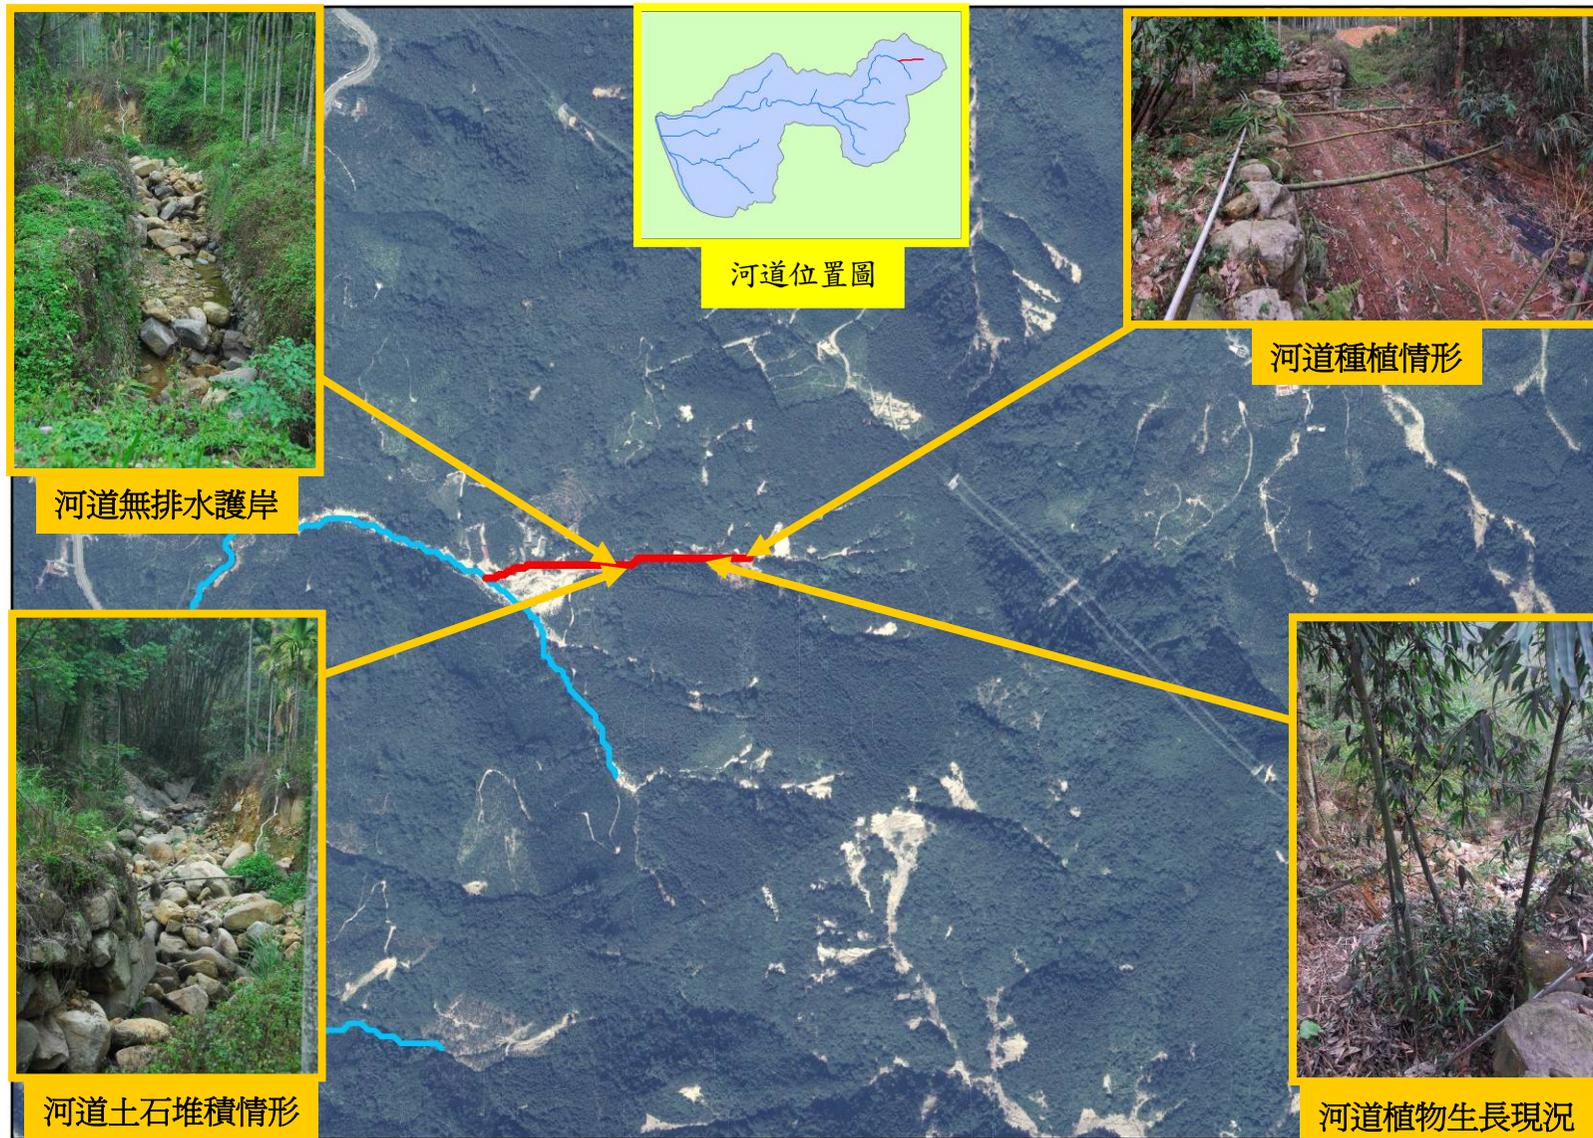
圖3-3-8 拔馬溪支流-1現況說明及現勘照片

拔馬溪支流-1河道平均坡度25.52%，為未開發區，故建議不急需治理。

現況
排水構造物	河道無排水構造物
河道上游	河道被利用種植，土石堆積
備註	河道土石堆積嚴重

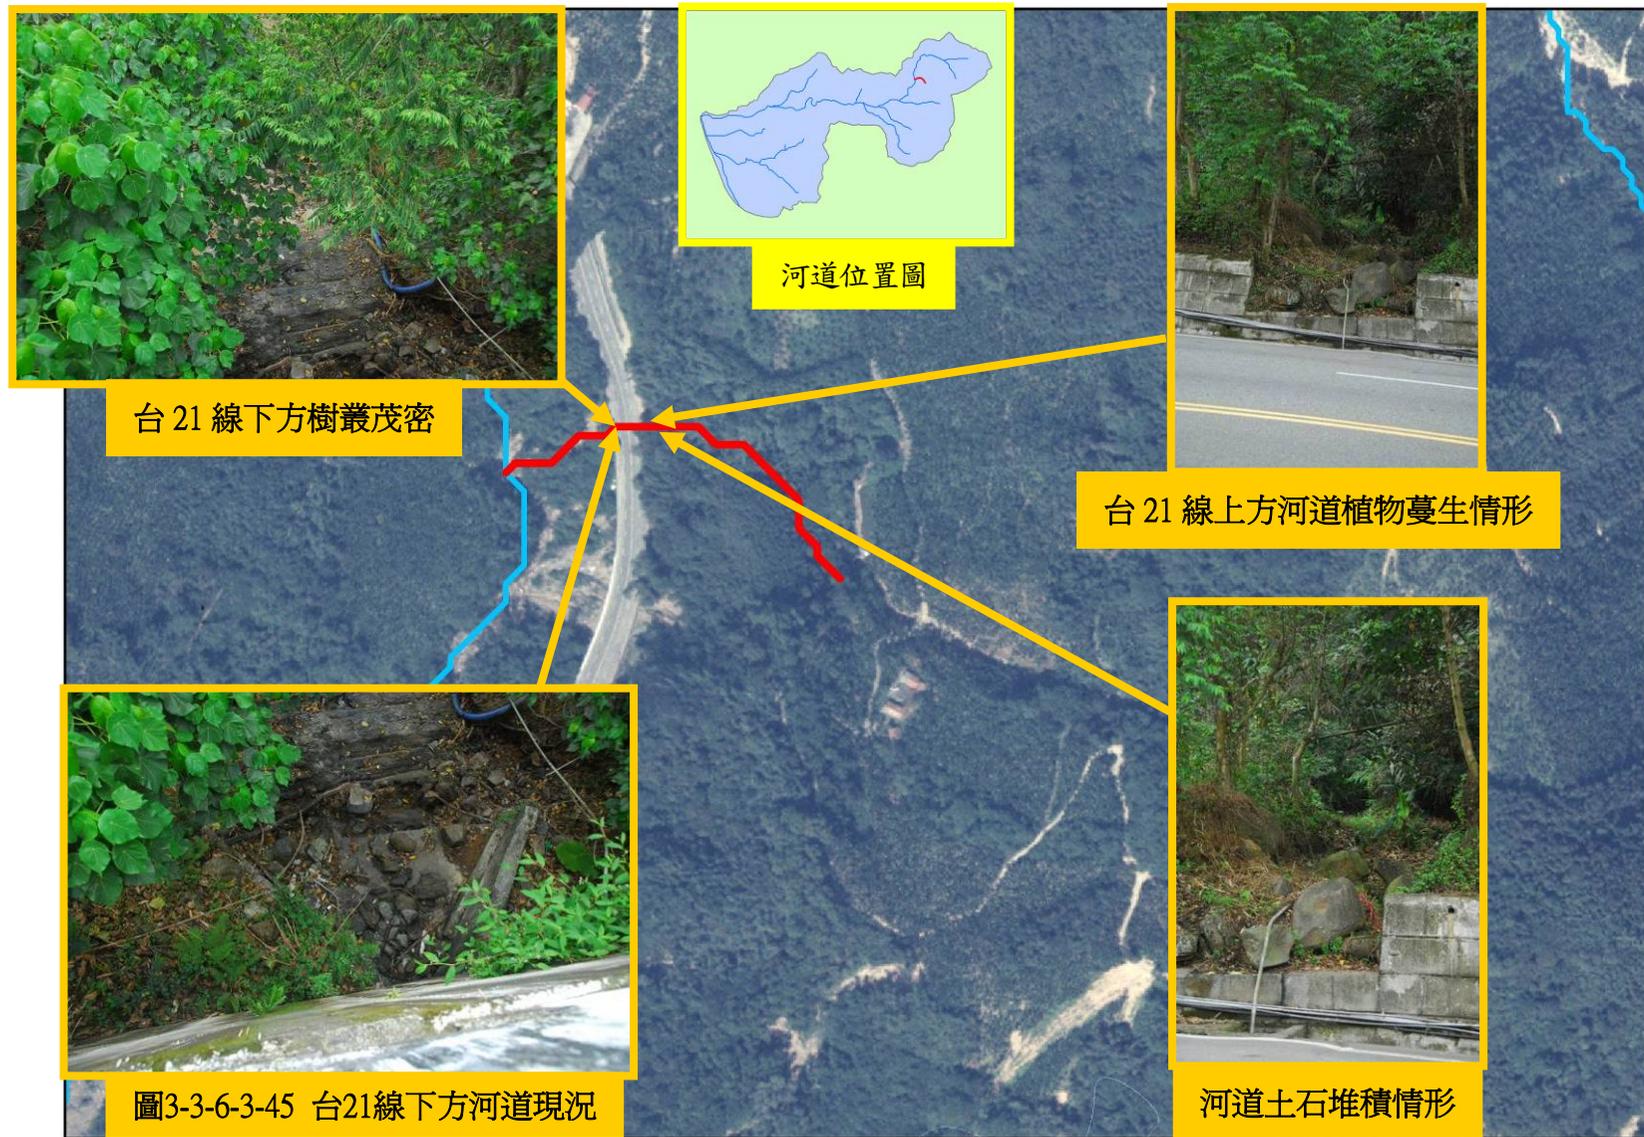
圖3-3-9 拔馬溪支流-2現況說明及現勘照片

拔馬溪支流-2河道平均坡度38.34%，為未開發區，故建議不急需治理。

現況
排水構造物	河道無護岸設施
河道上游	植物蔓生，土石堆積
備註	拔馬溪支流-2通過台21線，於下方河谷與拔馬溪主流匯流

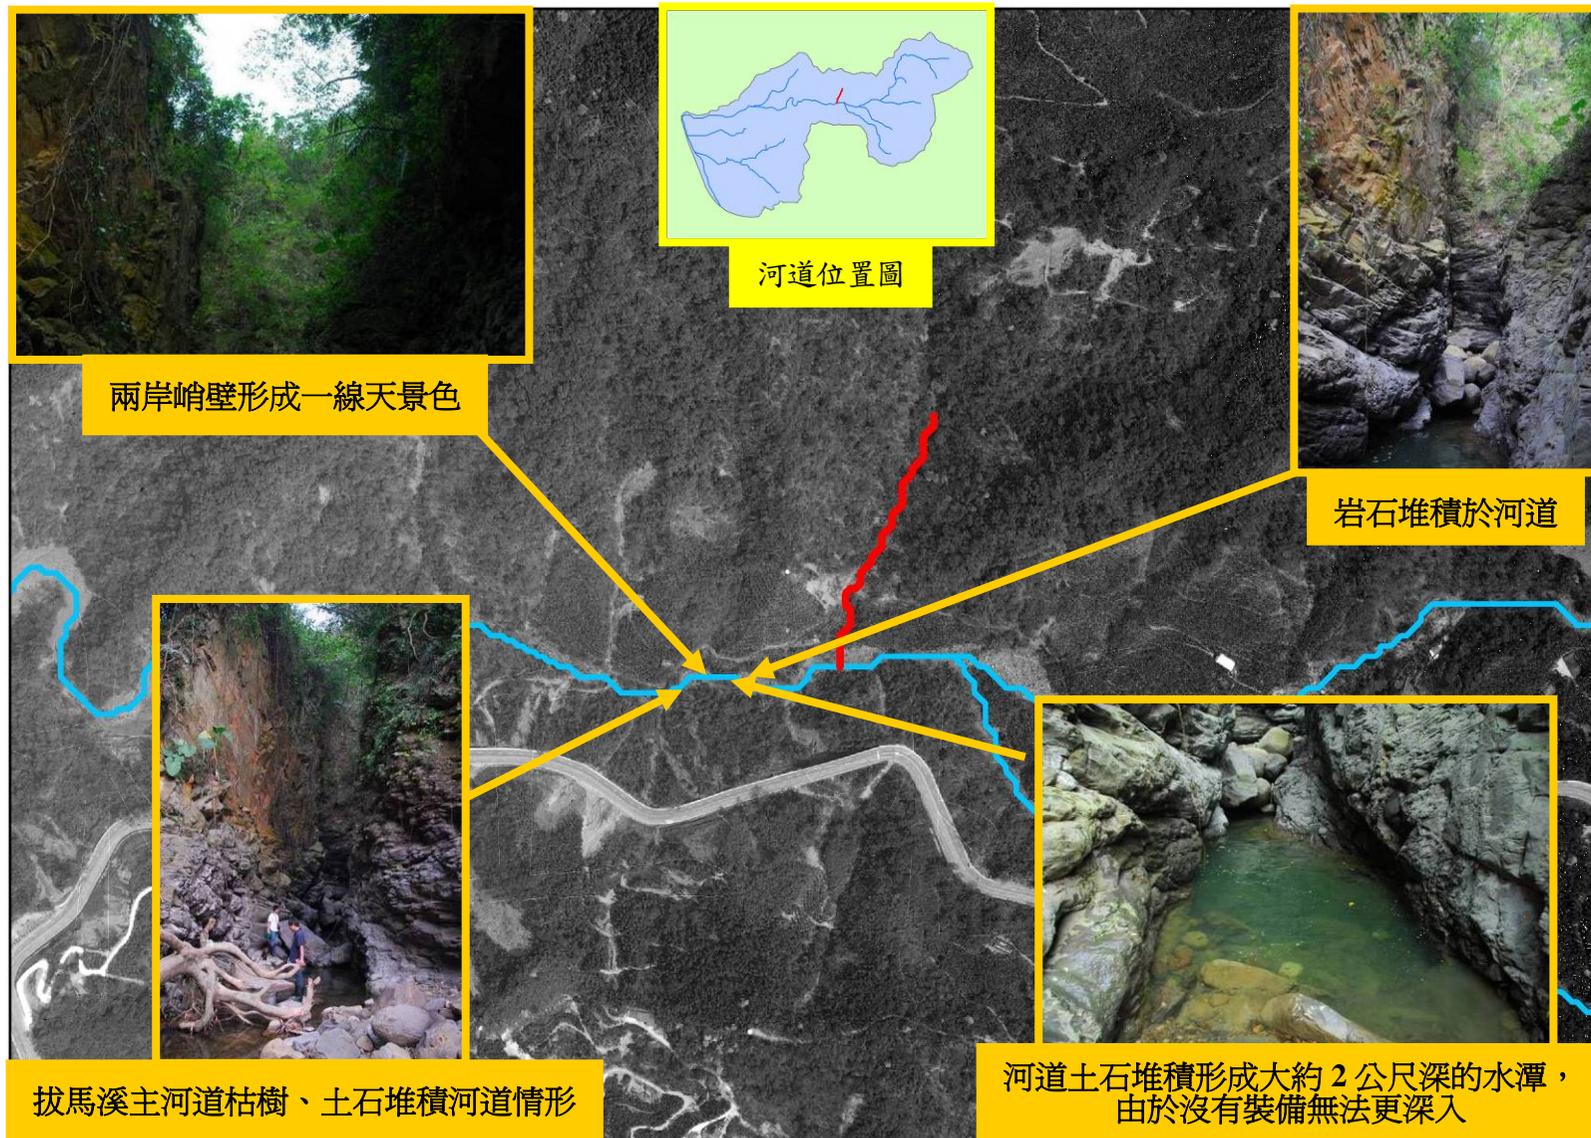
圖3-3-10 拔馬溪支流-3現況說明及現勘照片

到圖3-3-2-4內標示水潭處距離區排權責終點社子橋大約步行1.5公里，此處保持原貌，故建議不急需治理。

現況
排水構造物	河道無排水構造物
河道上游	枯樹、土石堆積河道形成2公尺深之水潭
備註	河道中游形成一線天地形，土石堆積形成水潭

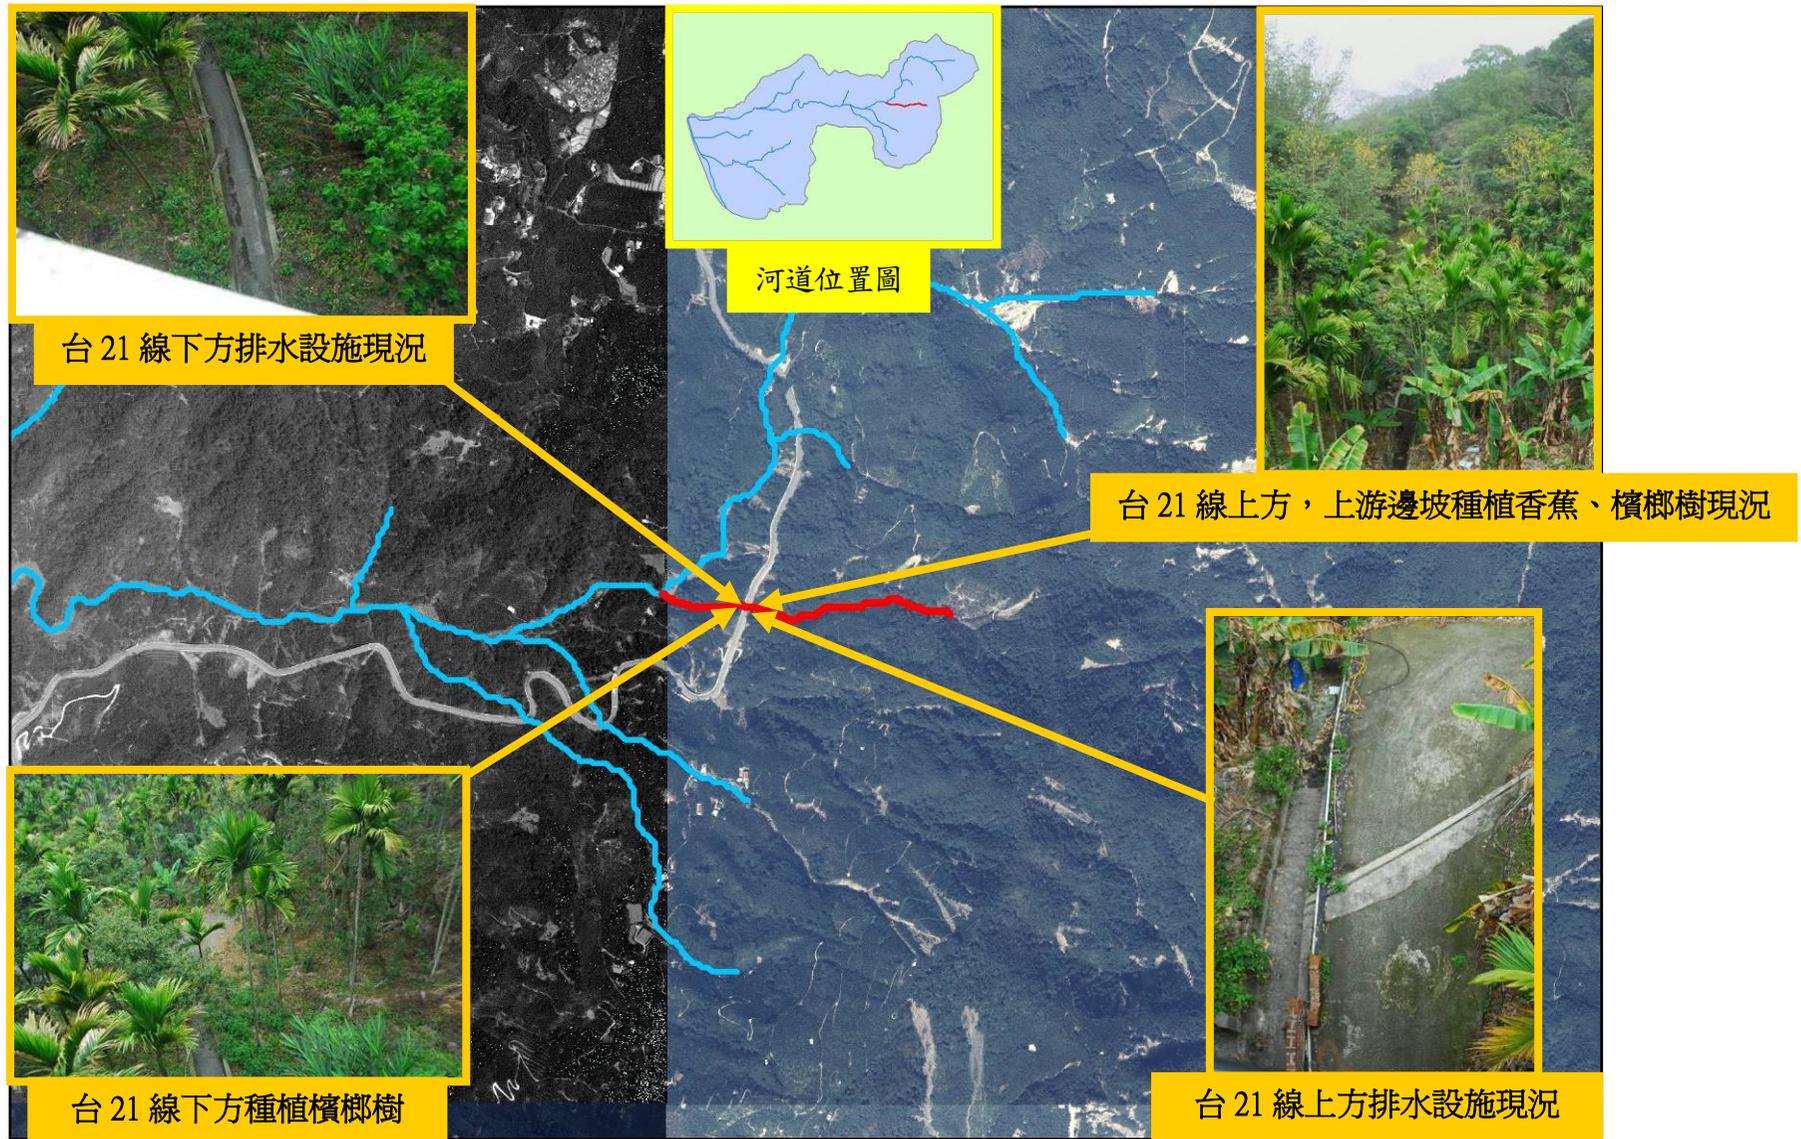
圖3-3-11 拔馬溪支流-4現況說明及現勘照片

拔馬溪支流-4河道坡度大約17.88%，無崩塌土石災害，故不急需治理。

現況
排水構造物	排水護岸結構安全，現況無慮
河道上游	上游邊坡種植香蕉、檳榔樹
備註	拔馬溪支流-4通過台21線，於下方河谷與拔馬溪主流匯流
