## 第三章 集水區現況調查與分析

### 3.1 崩塌裸露地調查與分析

#### 3.1.1 崩塌裸露地調查

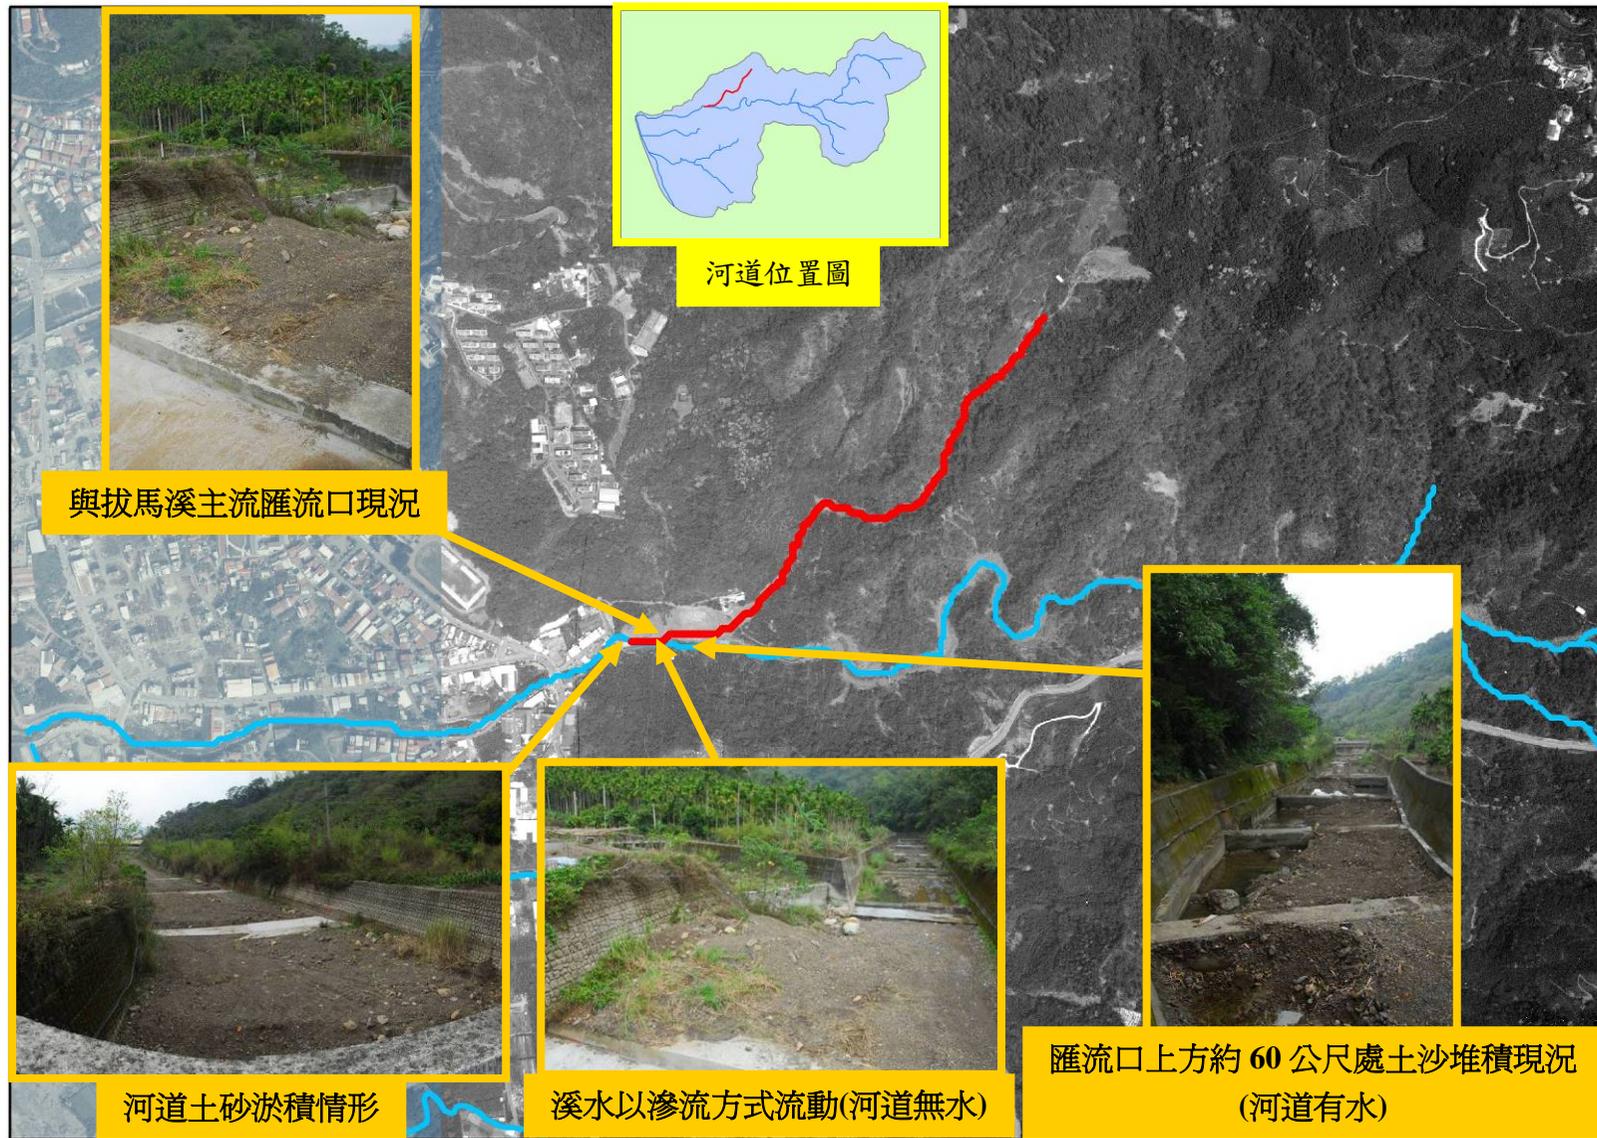
圖3-3-12 拔馬溪支流-5現況說明及現勘照片

現況
排水構造物	排水護岸結構安全，現況無慮
河道上游	河道內土石堆積
匯流口	與拔馬溪主流匯流口處，河道內土石堆積
備註	匯流後往下游即為水里市區

拔馬溪支流-5河道坡度16.17%~35.43%，上方有兩處大型崩塌，與拔馬溪主流處時常淤積，由於過社子橋後即為水里市區，故建議定期疏濬。

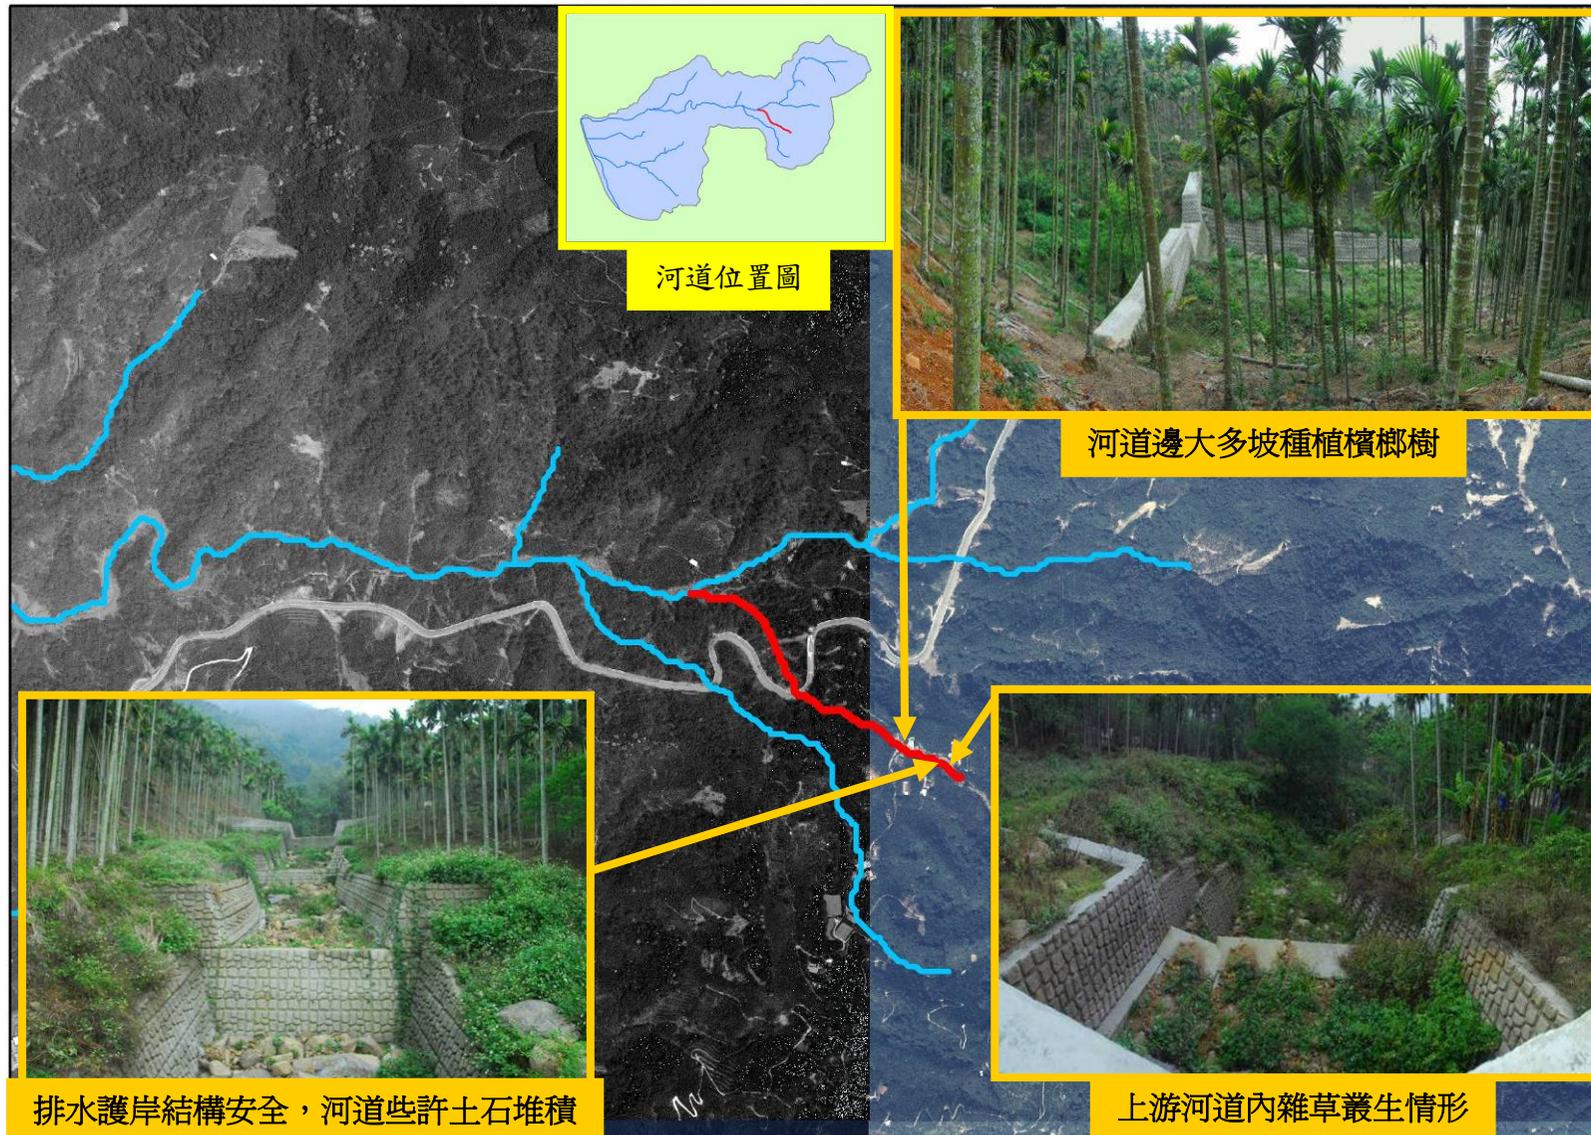
圖3-3-13 拔馬溪支流-6現況說明及現勘照片

拔馬溪支流-6河道坡度16.60%~31.72%，目前已施設跌水工程，故建議不急需治理。

現況
排水構造物	排水護岸結構安全，現況無慮
河道上游	河道內土石堆積、雜草叢生，邊坡大多種植檳榔
備註	拔馬溪支流-6通過台21線，於下方河谷與拔馬溪主流匯流

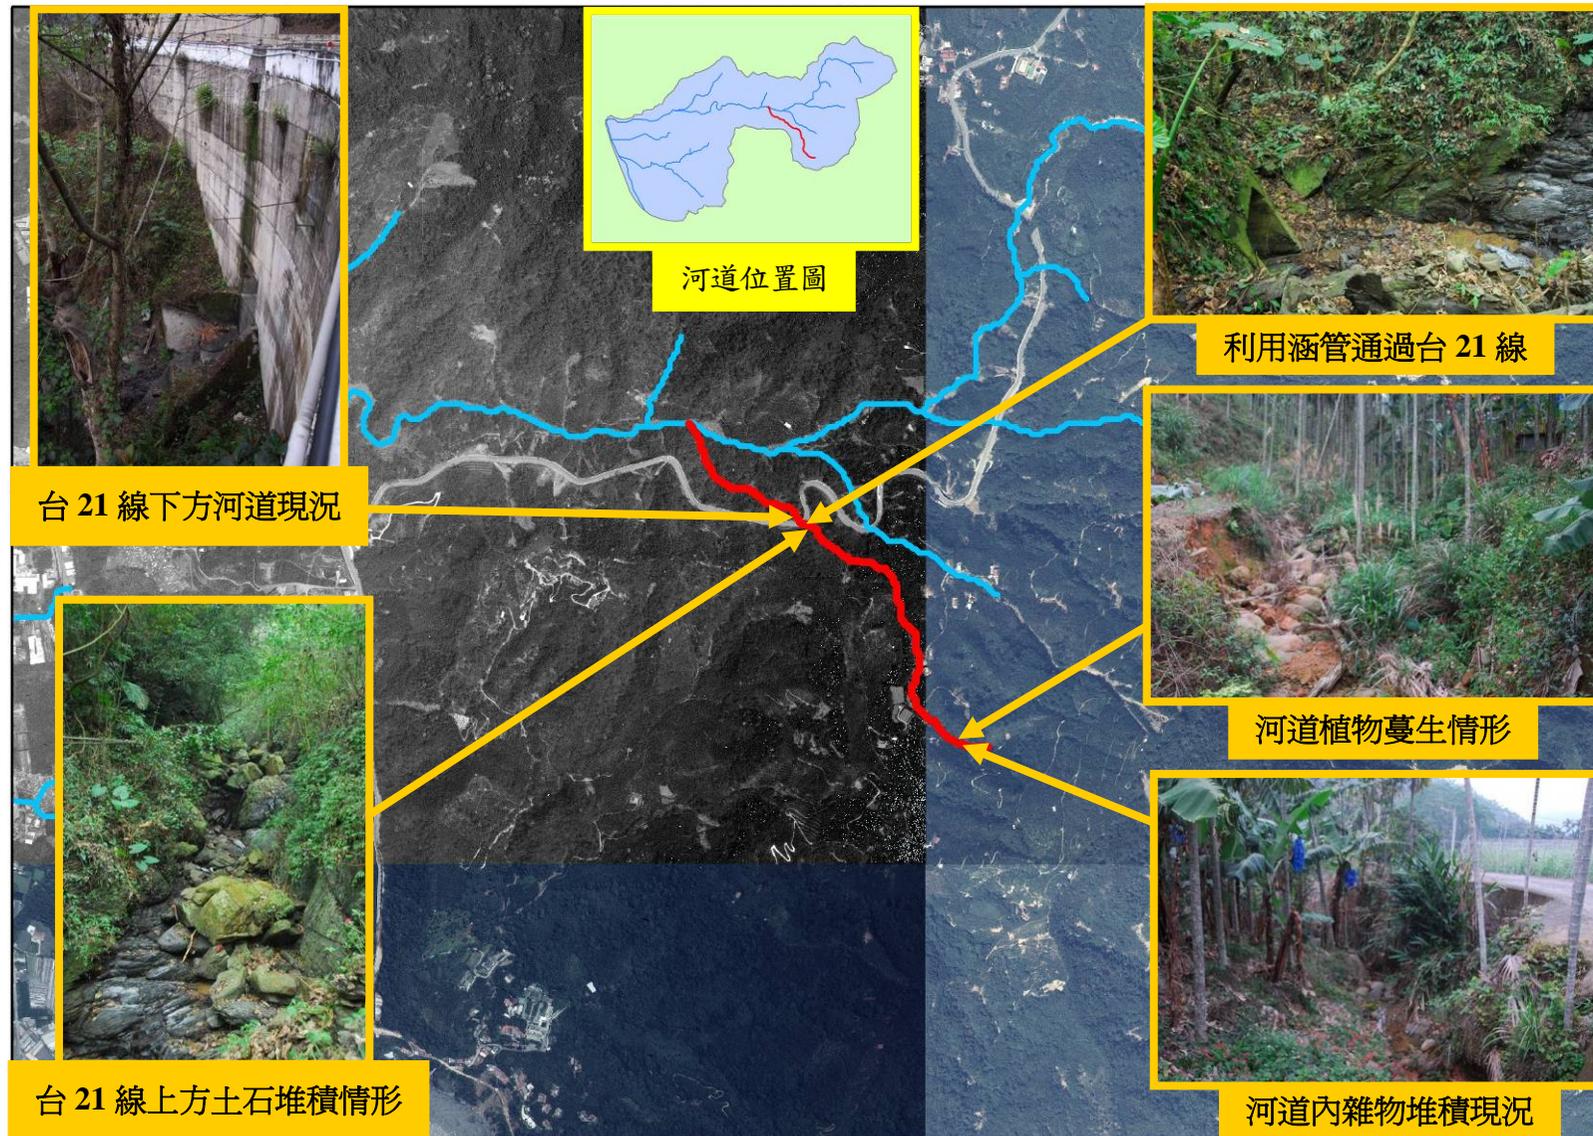
圖3-3-14 拔馬溪支流-7現況說明及現勘照片

現況
排水構造物	河道部分無排水護岸
河道上游	河道內大石頭堆積，影響排水
備註	拔馬溪支流-7通過台21線，於下方河谷與拔馬溪主流匯流

拔馬溪支流-7平均坡度大約19.07%，建議上游河道施設排水護岸。

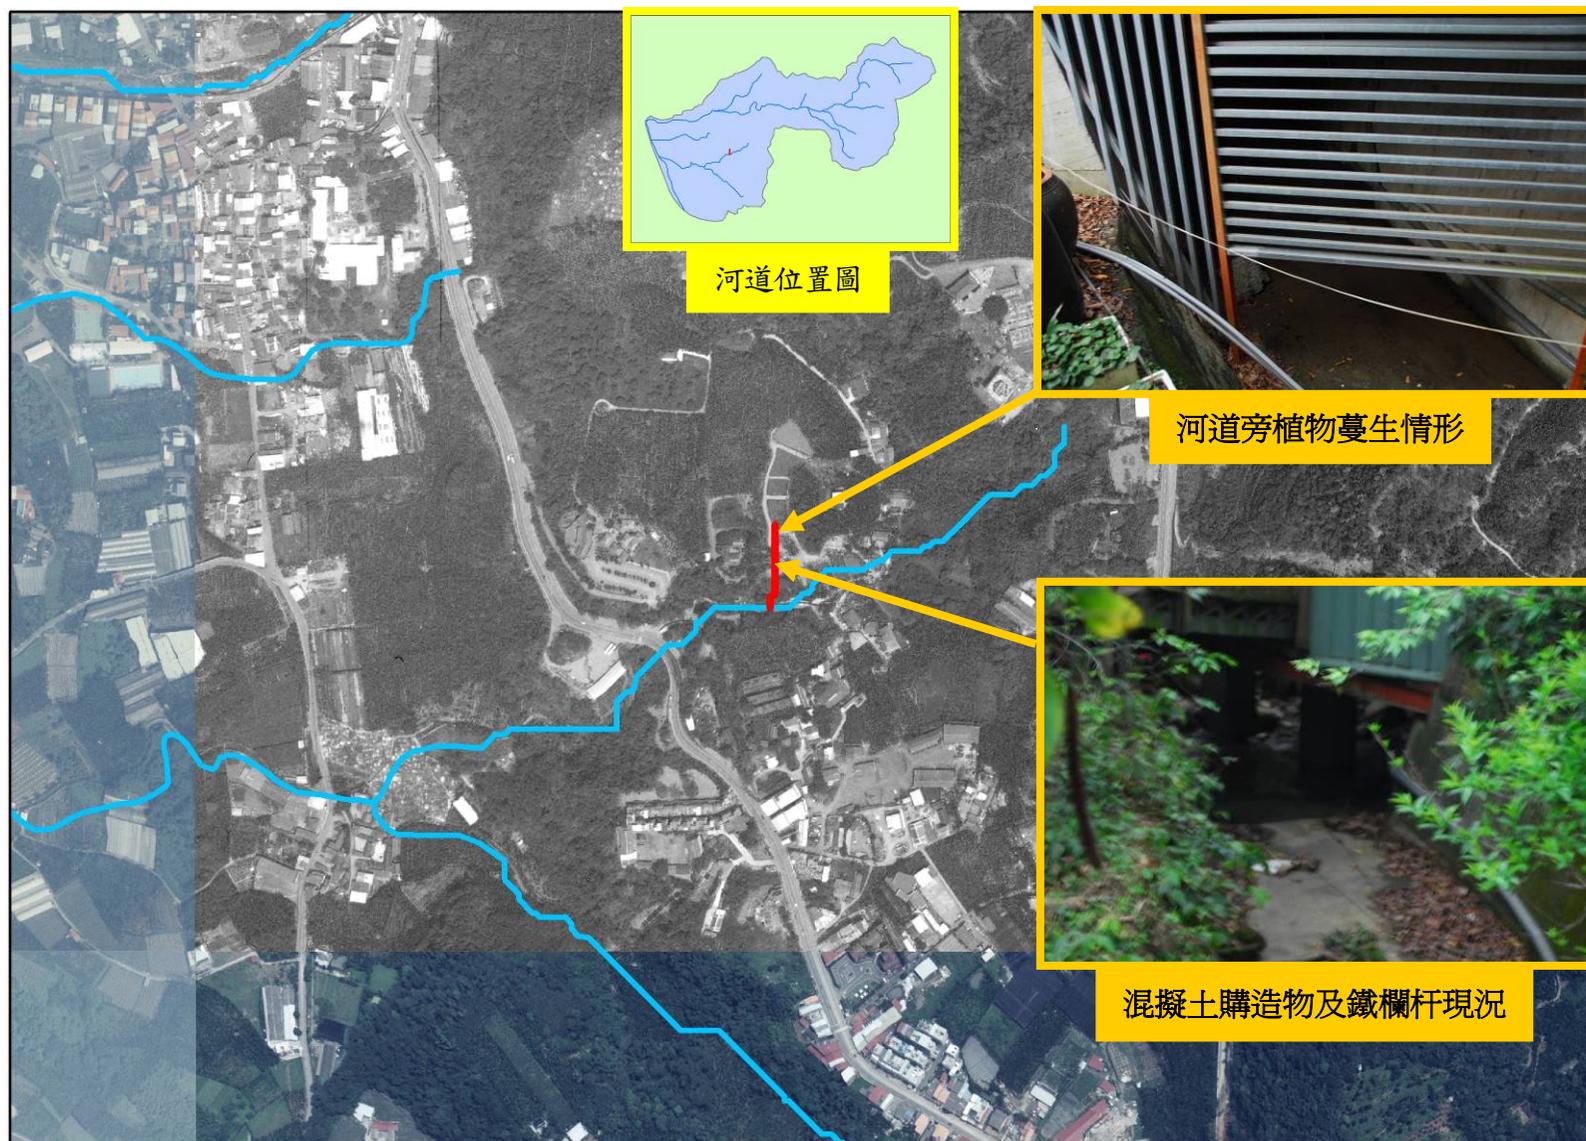
圖3-3-15 拔馬溪支流-8現況說明及現勘照片

拔馬溪支流-8河道平均坡度9.21%，已有排水設施，故建議不急需治理。

現況
排水構造物	排水護岸結構安全，現況無慮
河道上游	排水護岸結構安全
備註	拔馬溪支流-8位於水里蛇窩內，上游河道興建了混凝土構造物並加設鐵欄杆

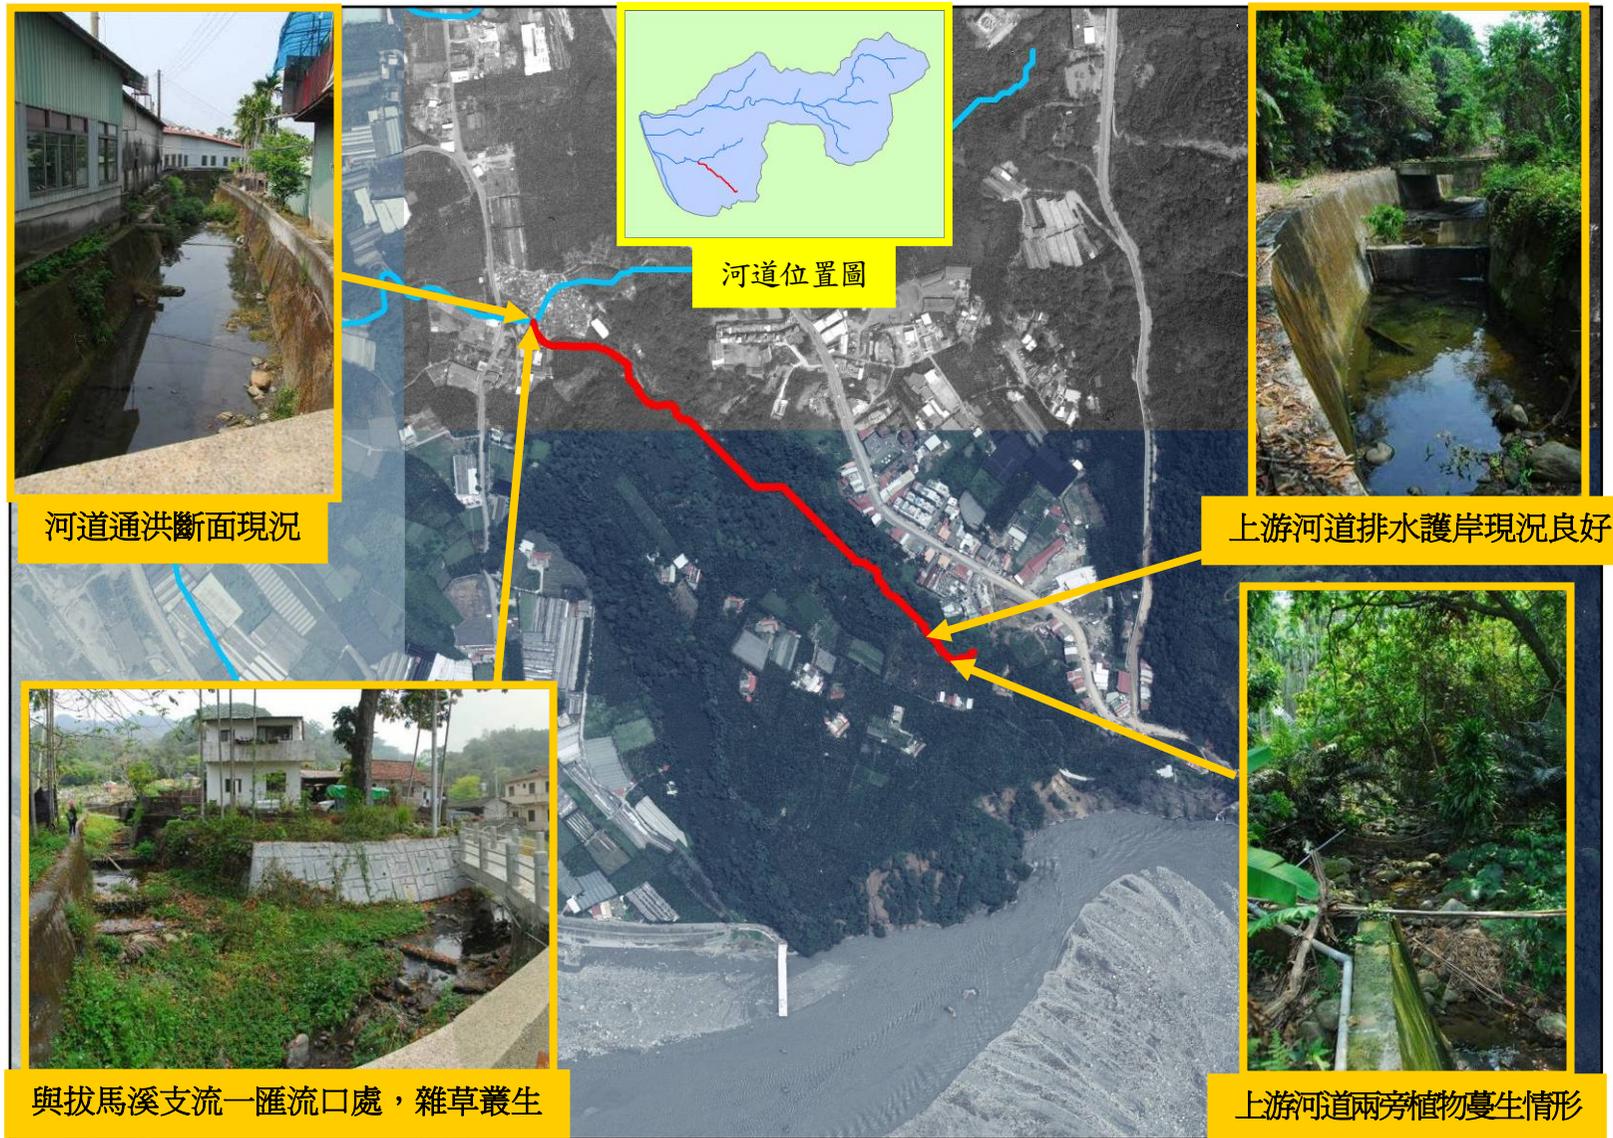
圖3-3-16 拔馬溪支流-9現況說明及現勘照片

拔馬溪支流-9平均坡度6.34%，河道排水護岸現況良好，故建議不急需治理。

現況
排水構造物	排水護岸結構安全，現況無慮
河道上游	河道內土石堆積，兩旁植物蔓生
匯流口	與拔馬溪支流一匯流口處，雜草叢生

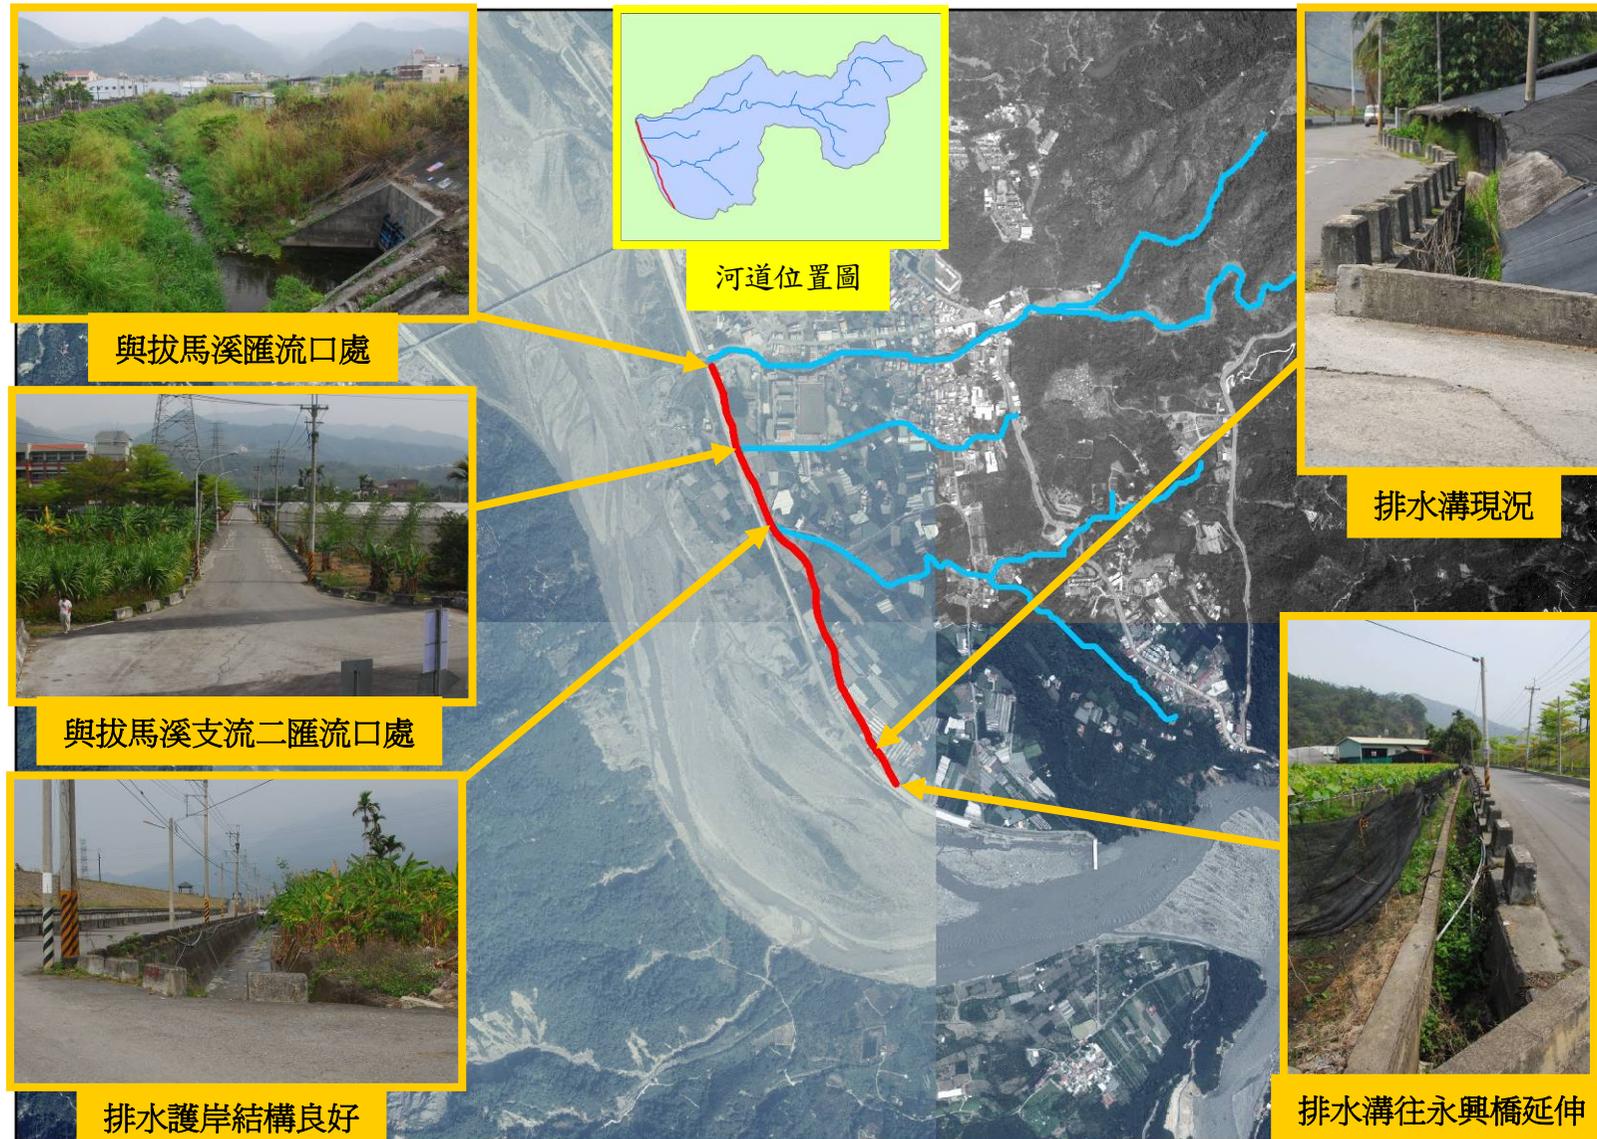
圖3-3-17 拔馬溪支流-10現況說明及現勘照片

拔馬溪支流-10河道平均坡度大約0.99%，地勢平緩，故建議不急需治理。

現況
排水構造物	排水護岸結構安全，現況無慮
河道上游	排水護岸結構安全
備註	排水溝上游延伸至信義鄉，下游與拔馬溪支流一匯流

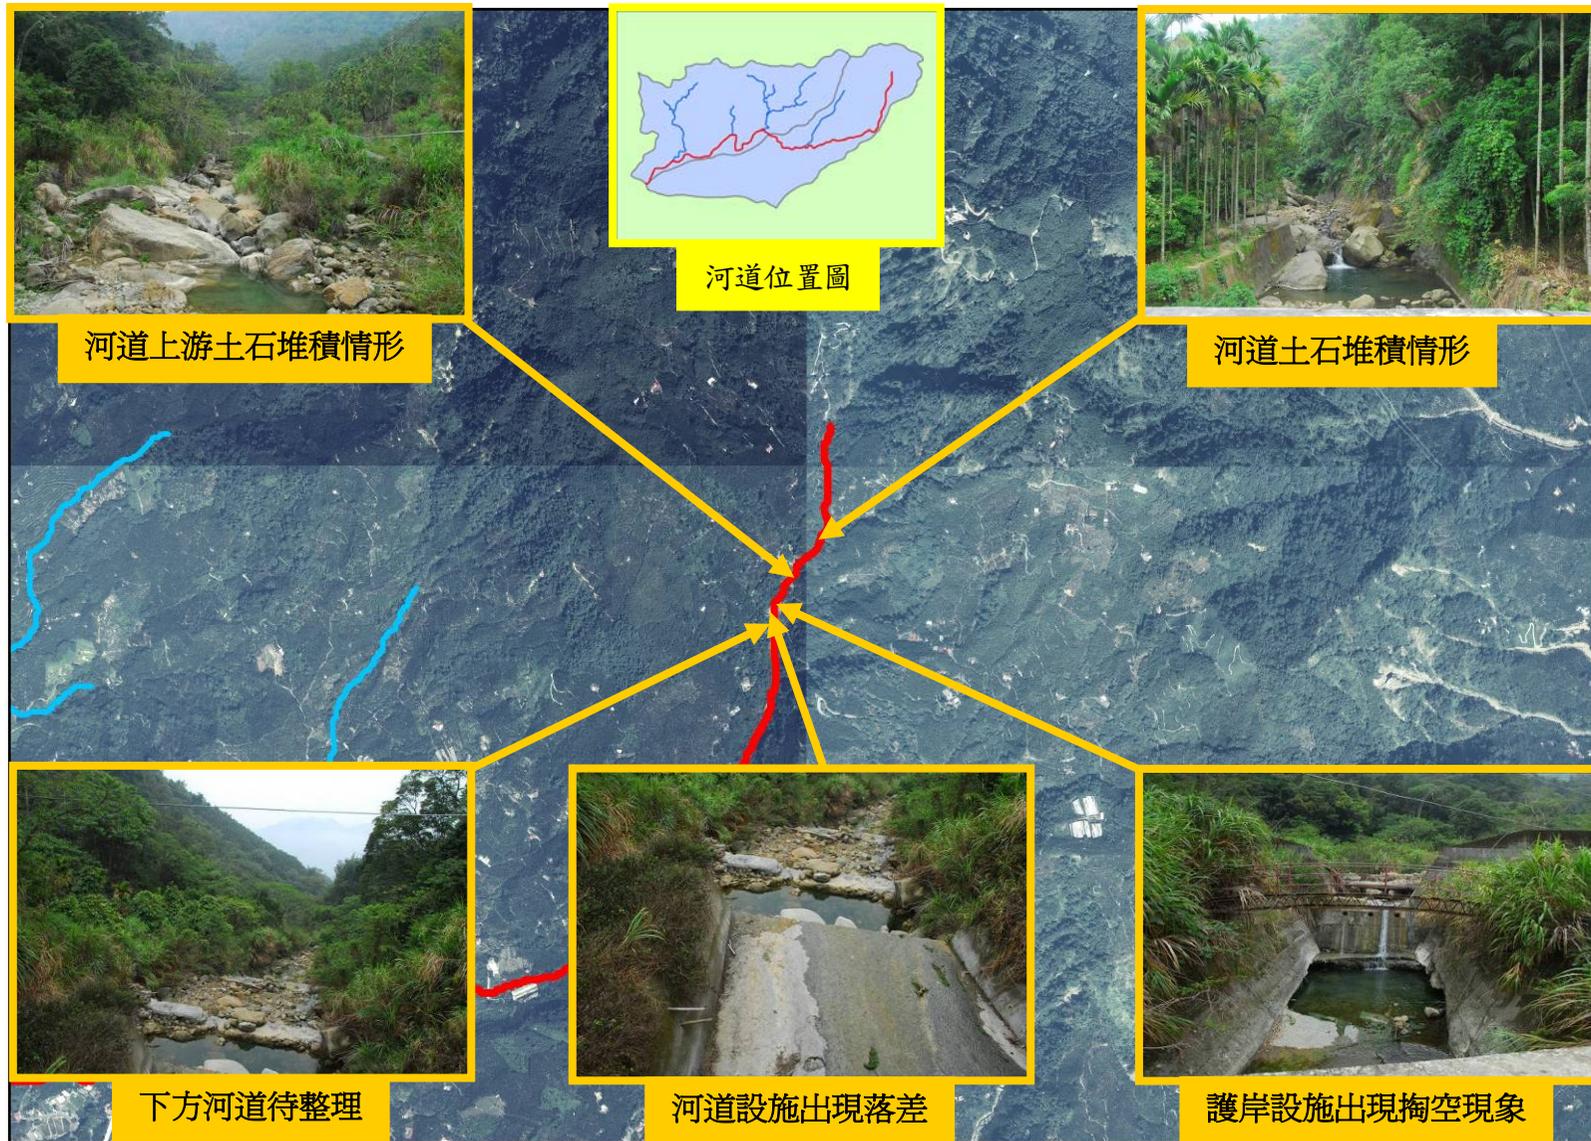
圖3-3-18 清水溝溪主流現況說明及現勘照片

現況
排水構造物	護岸設施出現掏空現象
河道上游	河道土石堆積，影響排水
匯流口	與濁水溪匯流
備註	清水溝溪主流於德昌橋接清水溝排水幹線，至集集攔河堰與濁水溪匯流

清水溝溪主流上游河床土石堆積嚴重，野溪河床待整理，建議實施野溪整體治理，及設法分流，不再匯入清水溝溪，可在德昌橋段附近設置分洪水路直接排入濁水溪主流。

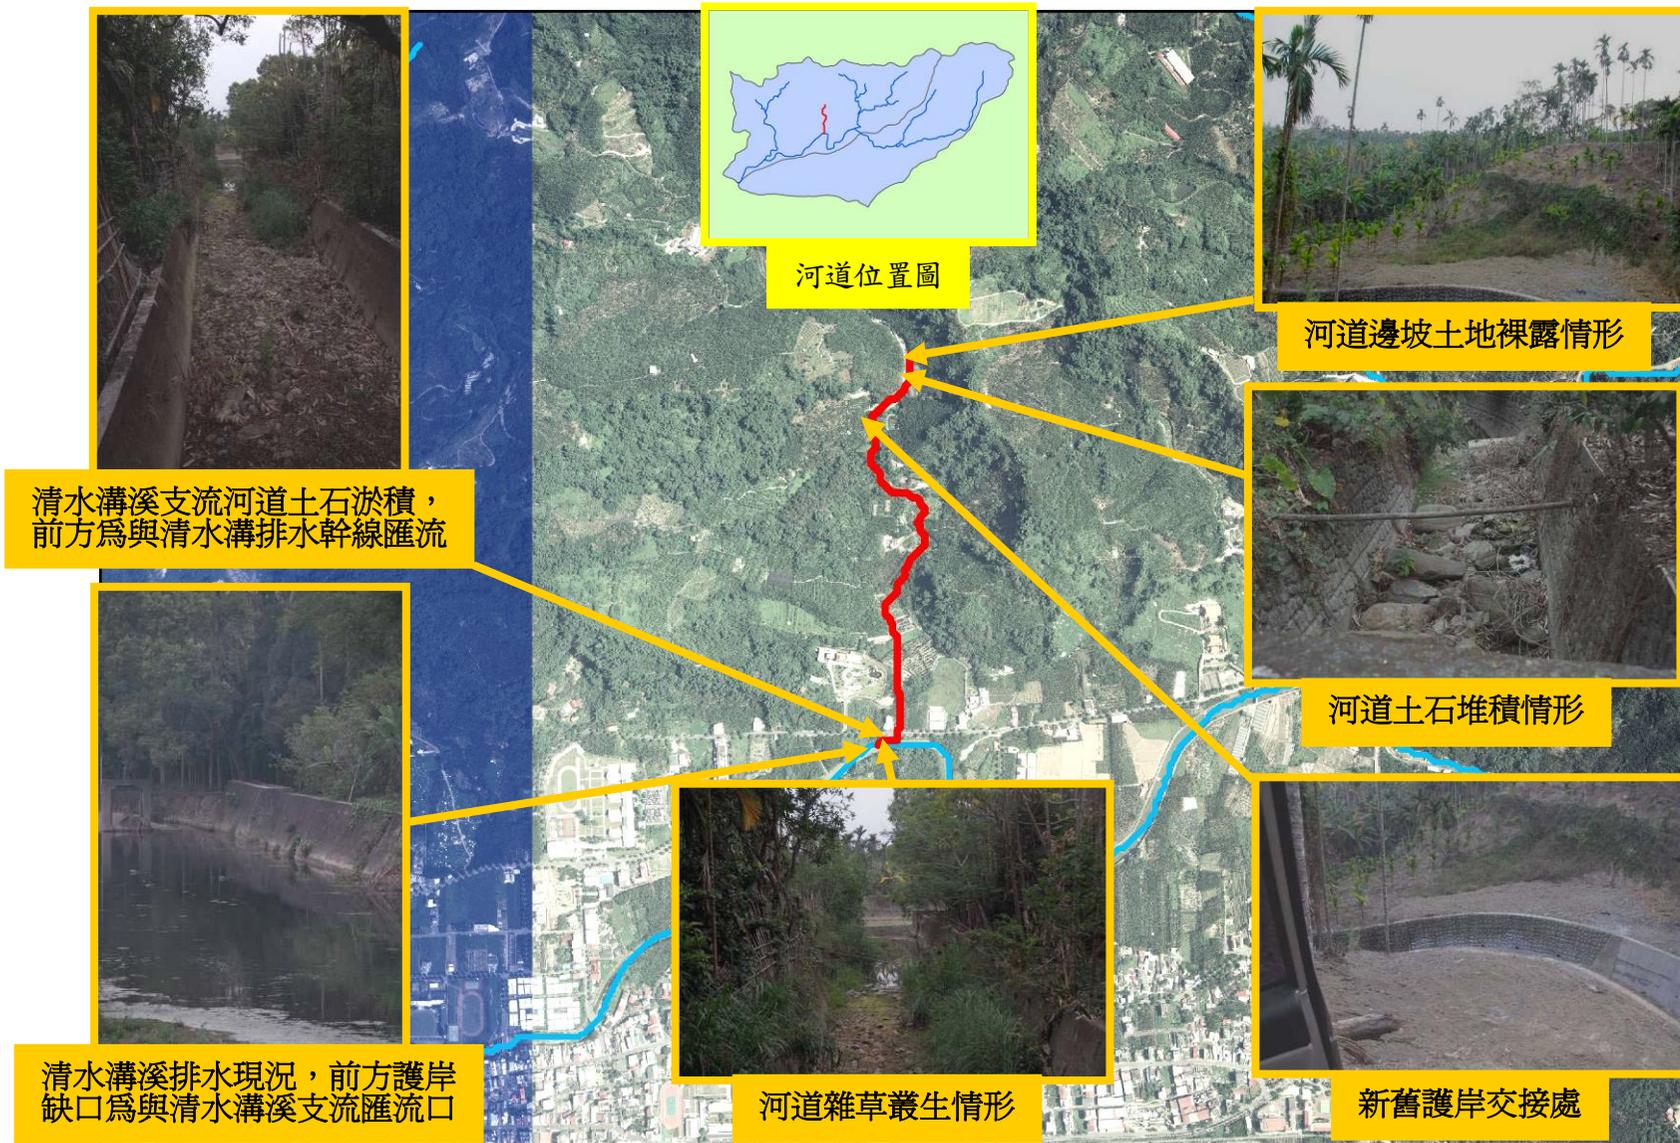
圖3-3-19 清水溝溪支流現況說明及現勘照片

清水溝溪支流河道平均坡度大約2.61%，河道目前為新建護岸，故建議不急需治理。

現況
排水構造物	排水護岸結構安全，現況無慮
河道上游	河道土石堆積，邊坡土地裸露
匯流口	與清水溝排水匯流口處無土石堆積
備註	上游新舊排水護岸交接
