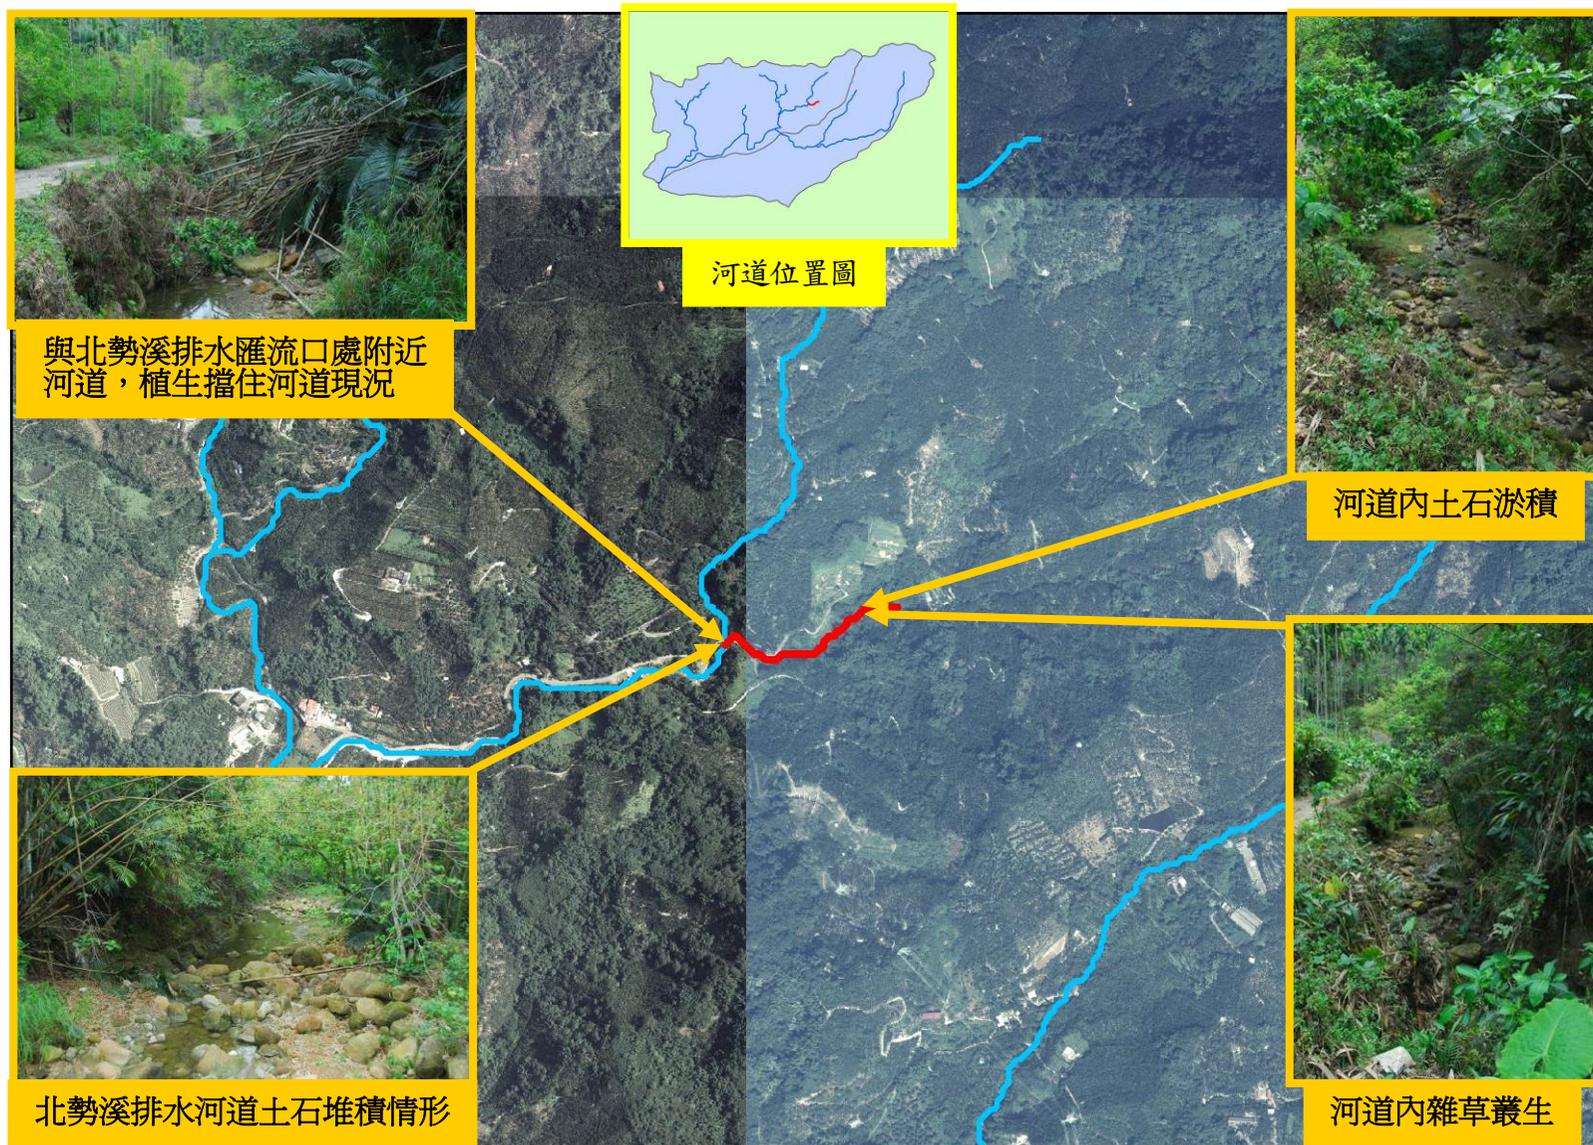
圖3-3-20 北勢溪支流-1現況說明及現勘照片

現況
排水構造物	無排水護岸
河道上游	河道雜物、雜草堆積，影響排水
匯流口	匯流口處樹叢林立
備註	北勢溪支流-1無排水護岸設施，河道雜亂

北勢溪支流-1平均河道坡度大約7.50%，建議與北勢溪排水匯流口處實施定期清淤。

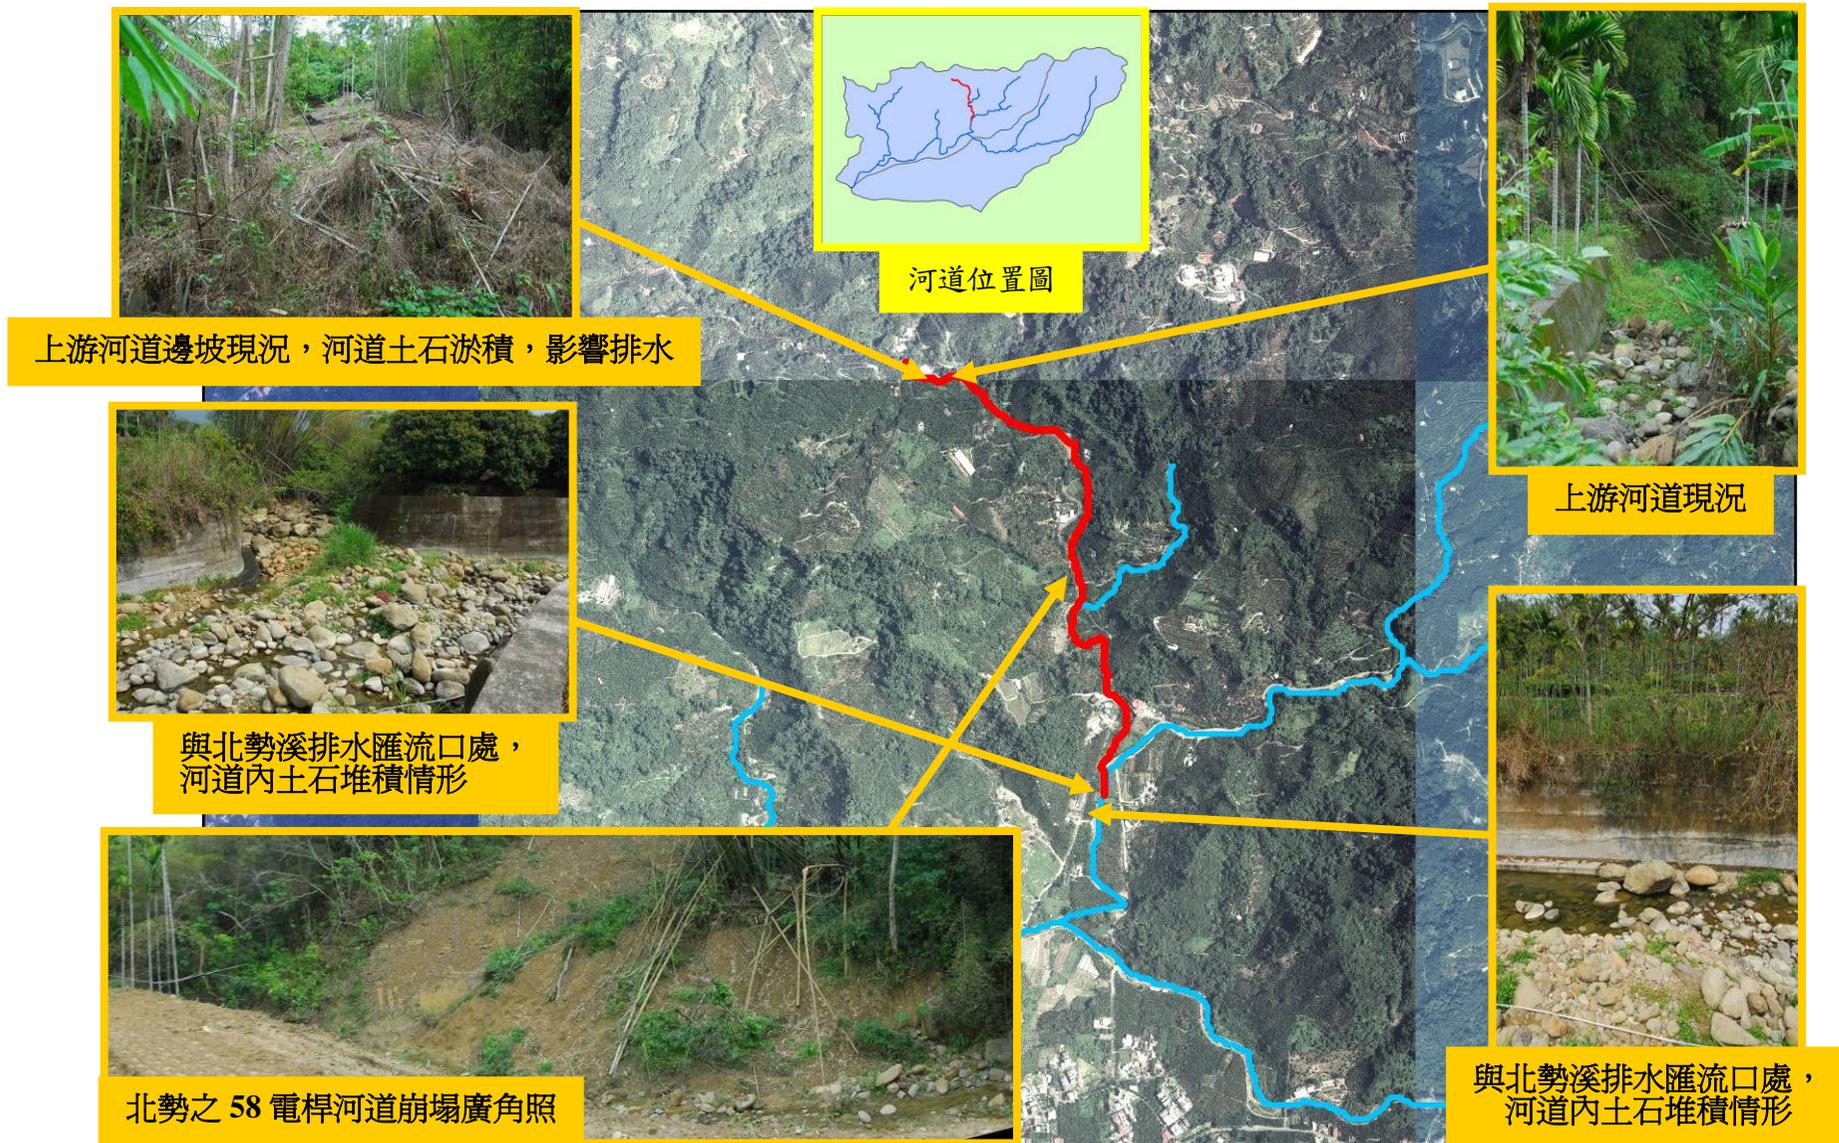
圖3-3-21 北勢溪支流-2現況說明及現勘照片

北勢溪支流-2河道平均坡度大約2.21%，河邊邊坡嚴重崩塌，與北勢溪排水匯流口處土石堆積嚴重，建議實施邊坡保護工程及河道疏濬工程。

現況
排水構造物	河道部份無護岸設施
河道上游	河道邊坡崩塌、土石堆積
匯流口	與北勢溪排水土石堆積，影響排水
備註	北勢之58電桿旁河道邊坡嚴重崩塌

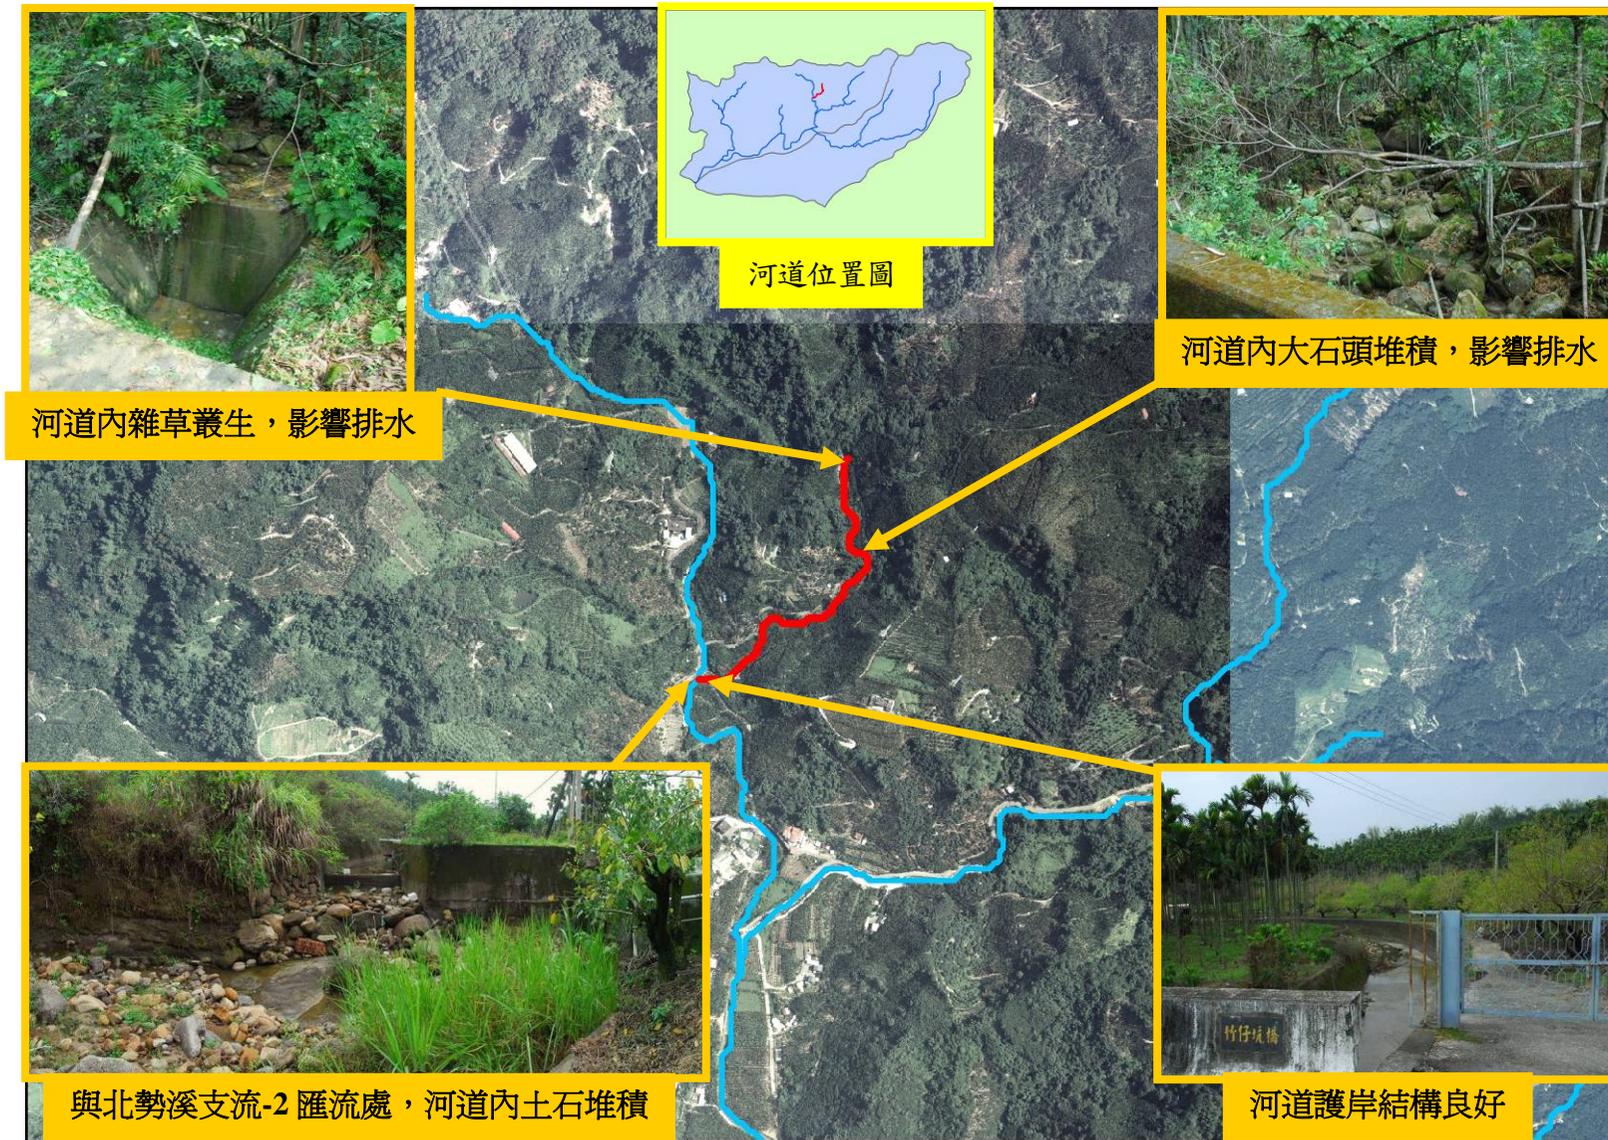
圖3-3-22 幼坑現況說明及現勘照片

幼坑河道平均坡度大約7.88%，與北勢溪支流2匯流處，河道現況良好，故建議不急需治理。

現況
排水構造物	排水護岸結構安全，現況無慮
河道上游	河道內大石頭堆積，影響排水
匯流口	與北勢溪支流2匯流口處，河道內土石堆積
備註	幼坑河道內多處土石堆積

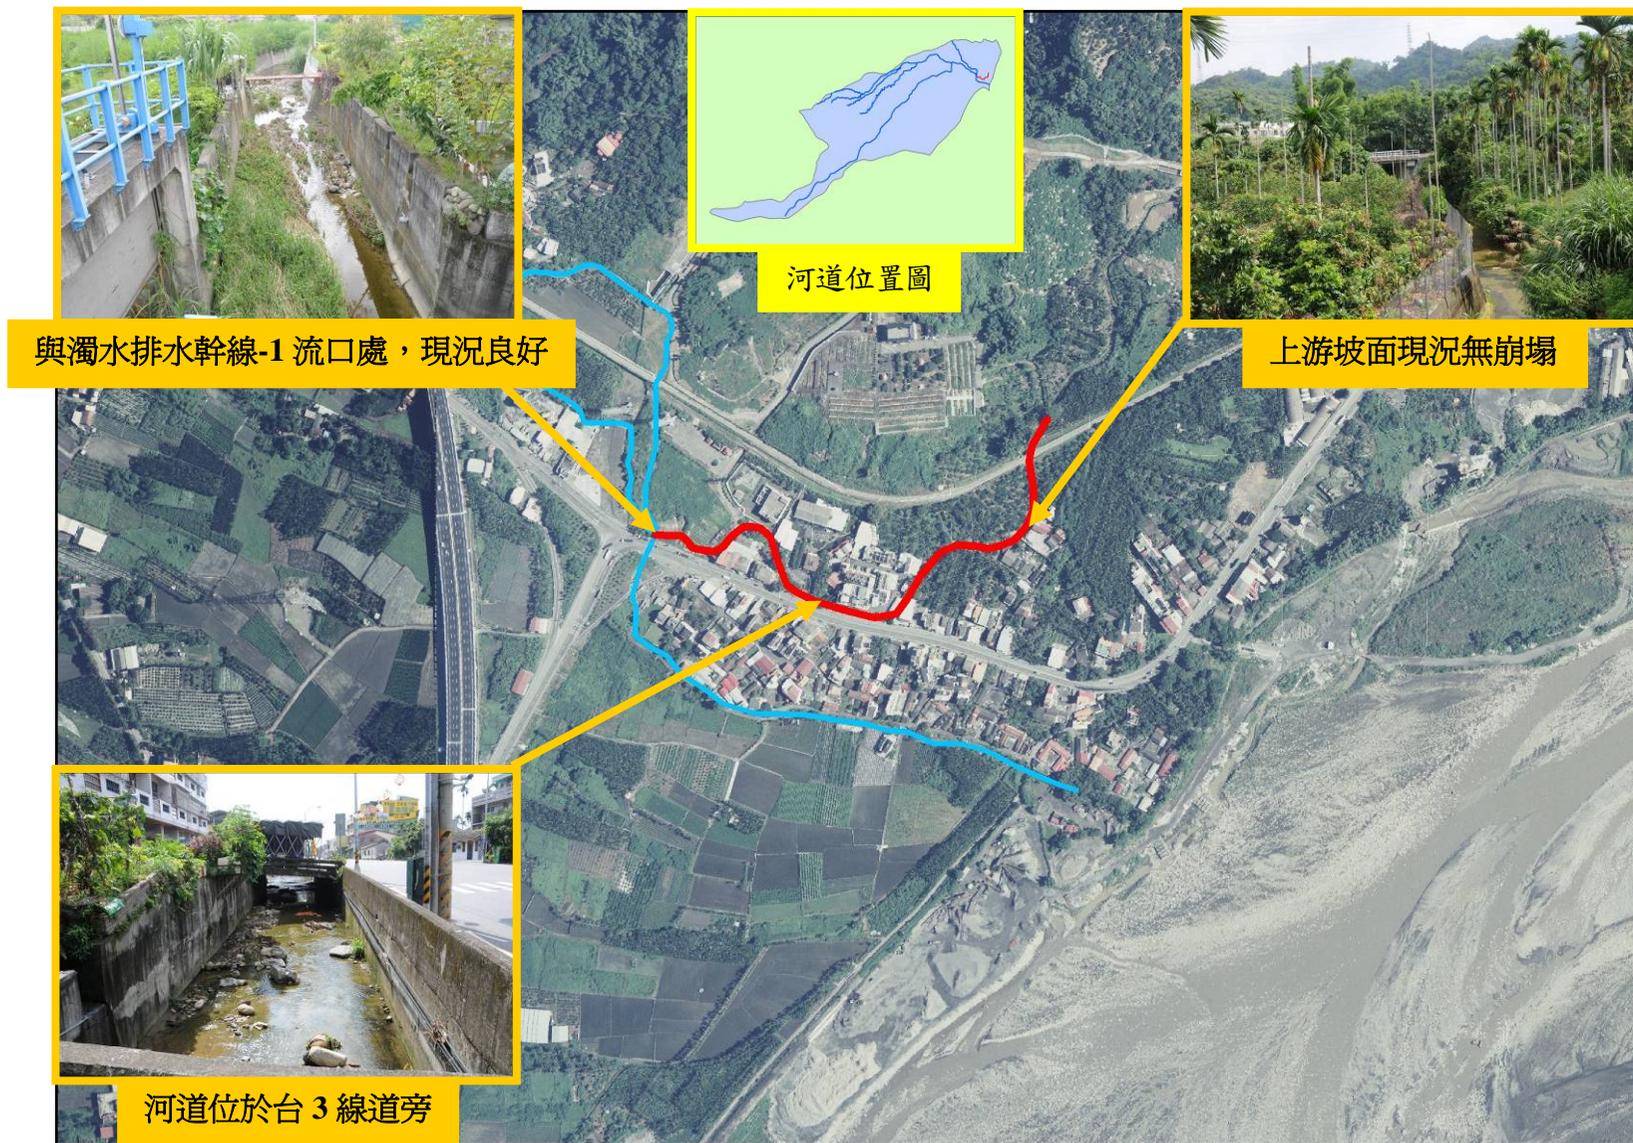
圖3-3-23 濁水大排支流-1現況說明及現勘照片

濁水大排支流-1 河道平均坡度 1.85%，河道現況良好，故建議不急需治理。

現況
排水構造物	現況安全無慮
河道上游	河道上游無土石堆積，現況良好
匯流口	與濁水排水幹線-1流口處，現況良好
備註	此支流源頭為濁水山

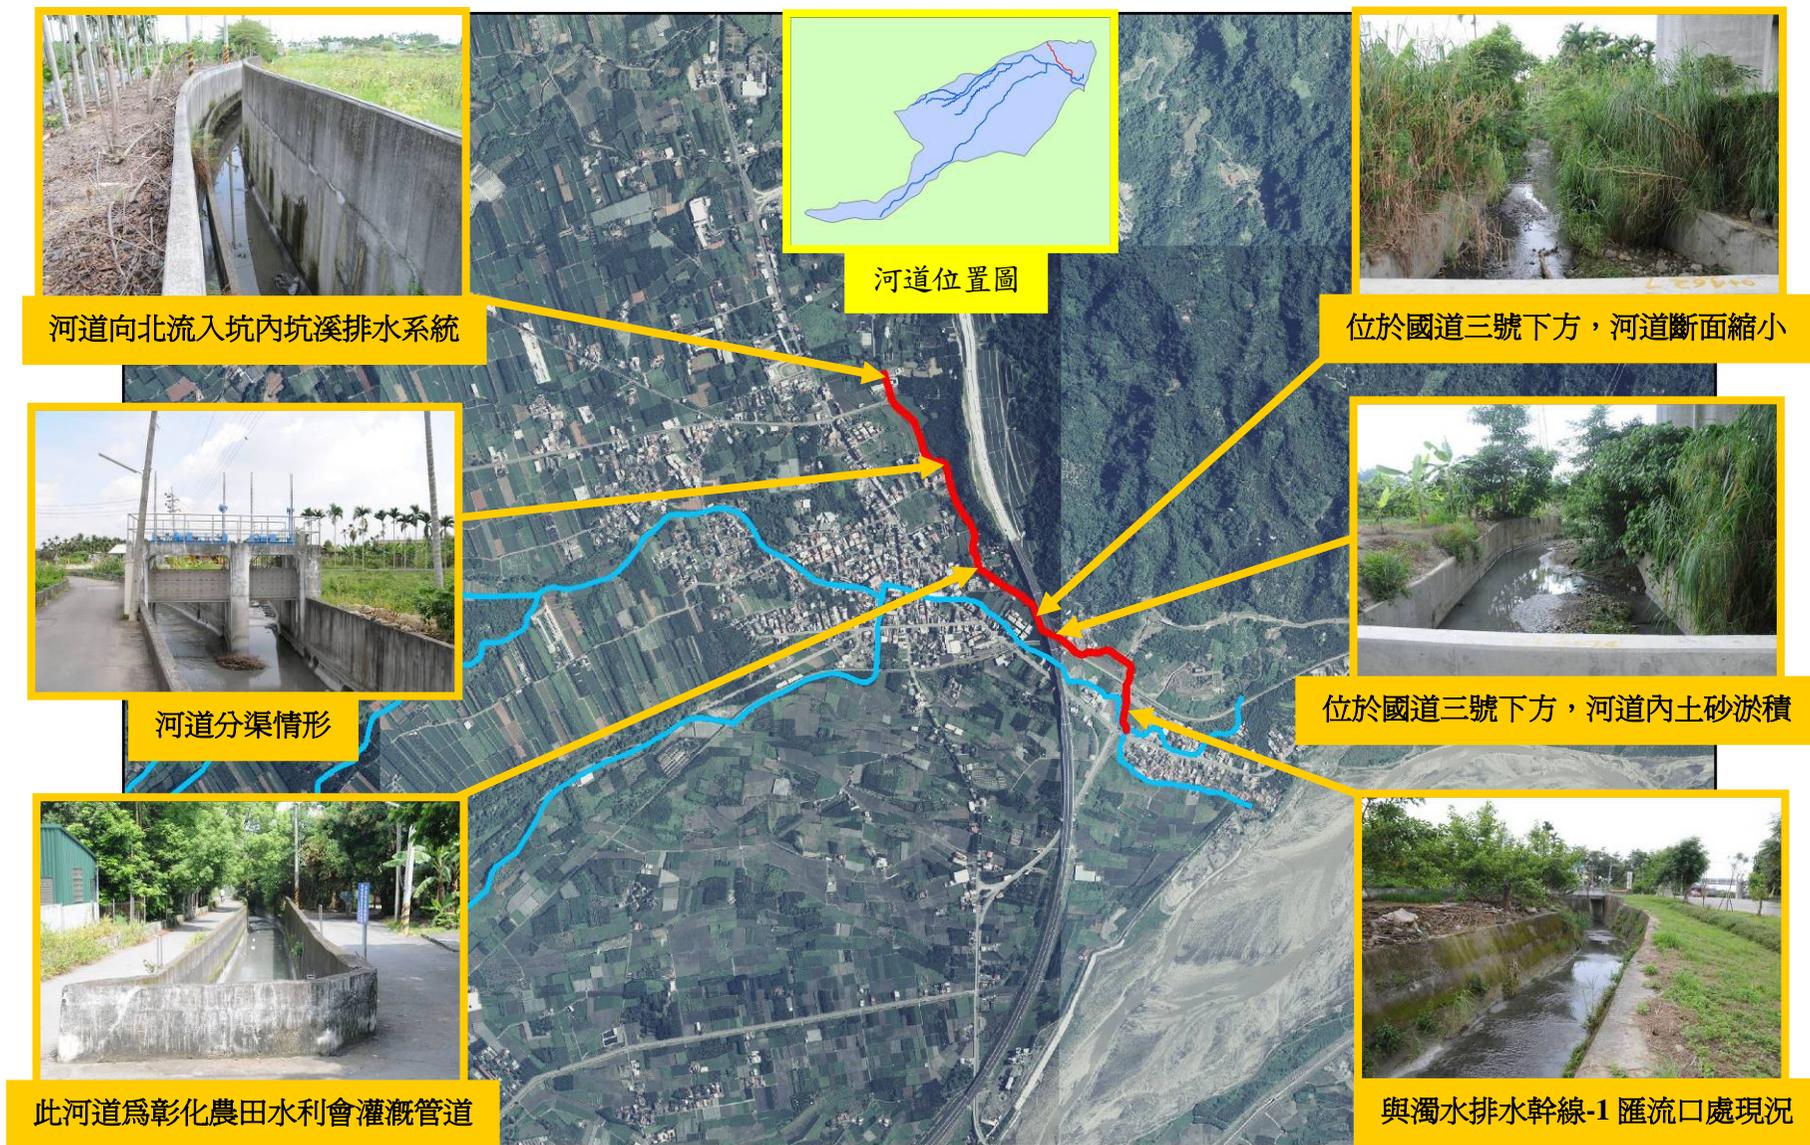
圖3-3-24 濁水大排支流-2現況說明及現勘照片

濁水大排支流-2 河道平均坡度 0.49%，此河道往北流入坑內坑排水系統，故建議不急需治理。

現況
排水構造物	河道於國道三號下方斷面縮小
匯流口	上游為濁水排水幹線-1與濁水大排支流-1匯流口
備註	此河道向北流入坑內坑排水溪排水系統

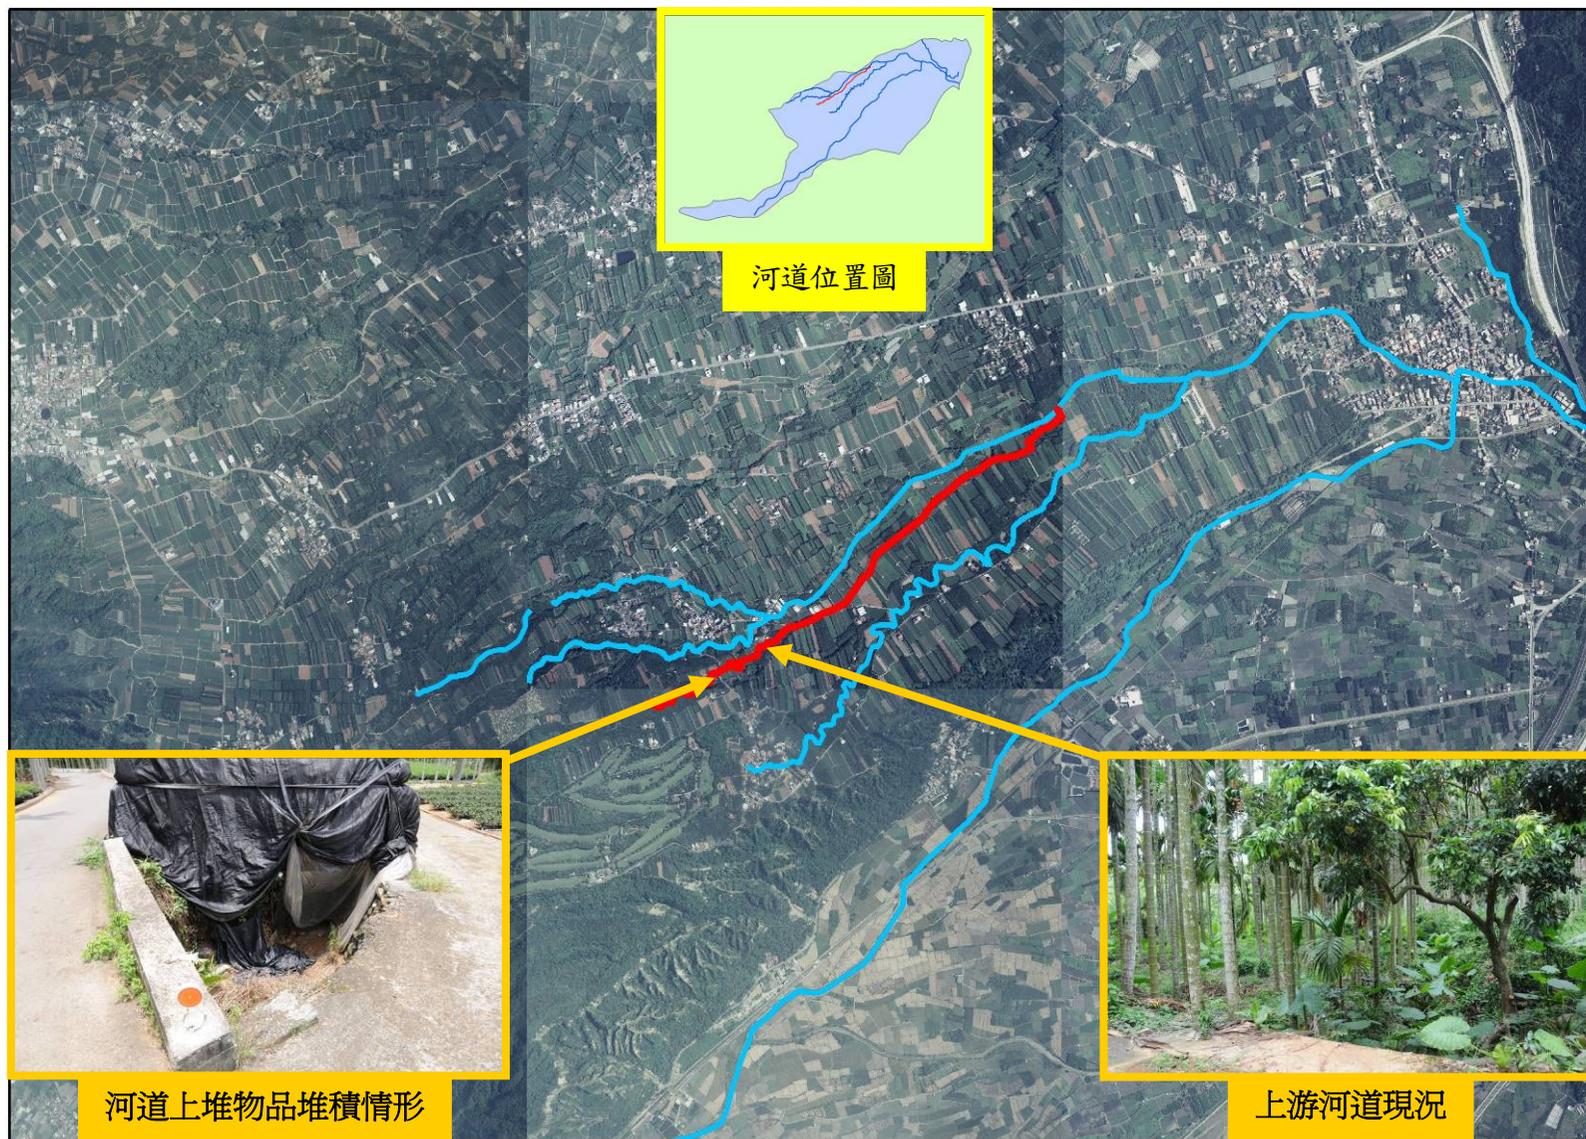
圖3-3-25 濁水大排支流-3現況說明及現勘照片

濁水大排支流-3河道平均坡度3.71%，故建議不急需治理。

現況
排水構造物	上游河道無排水護岸
河道上游	河道內雜物堆積
備註	上游大多種植香蕉、檳榔等作物

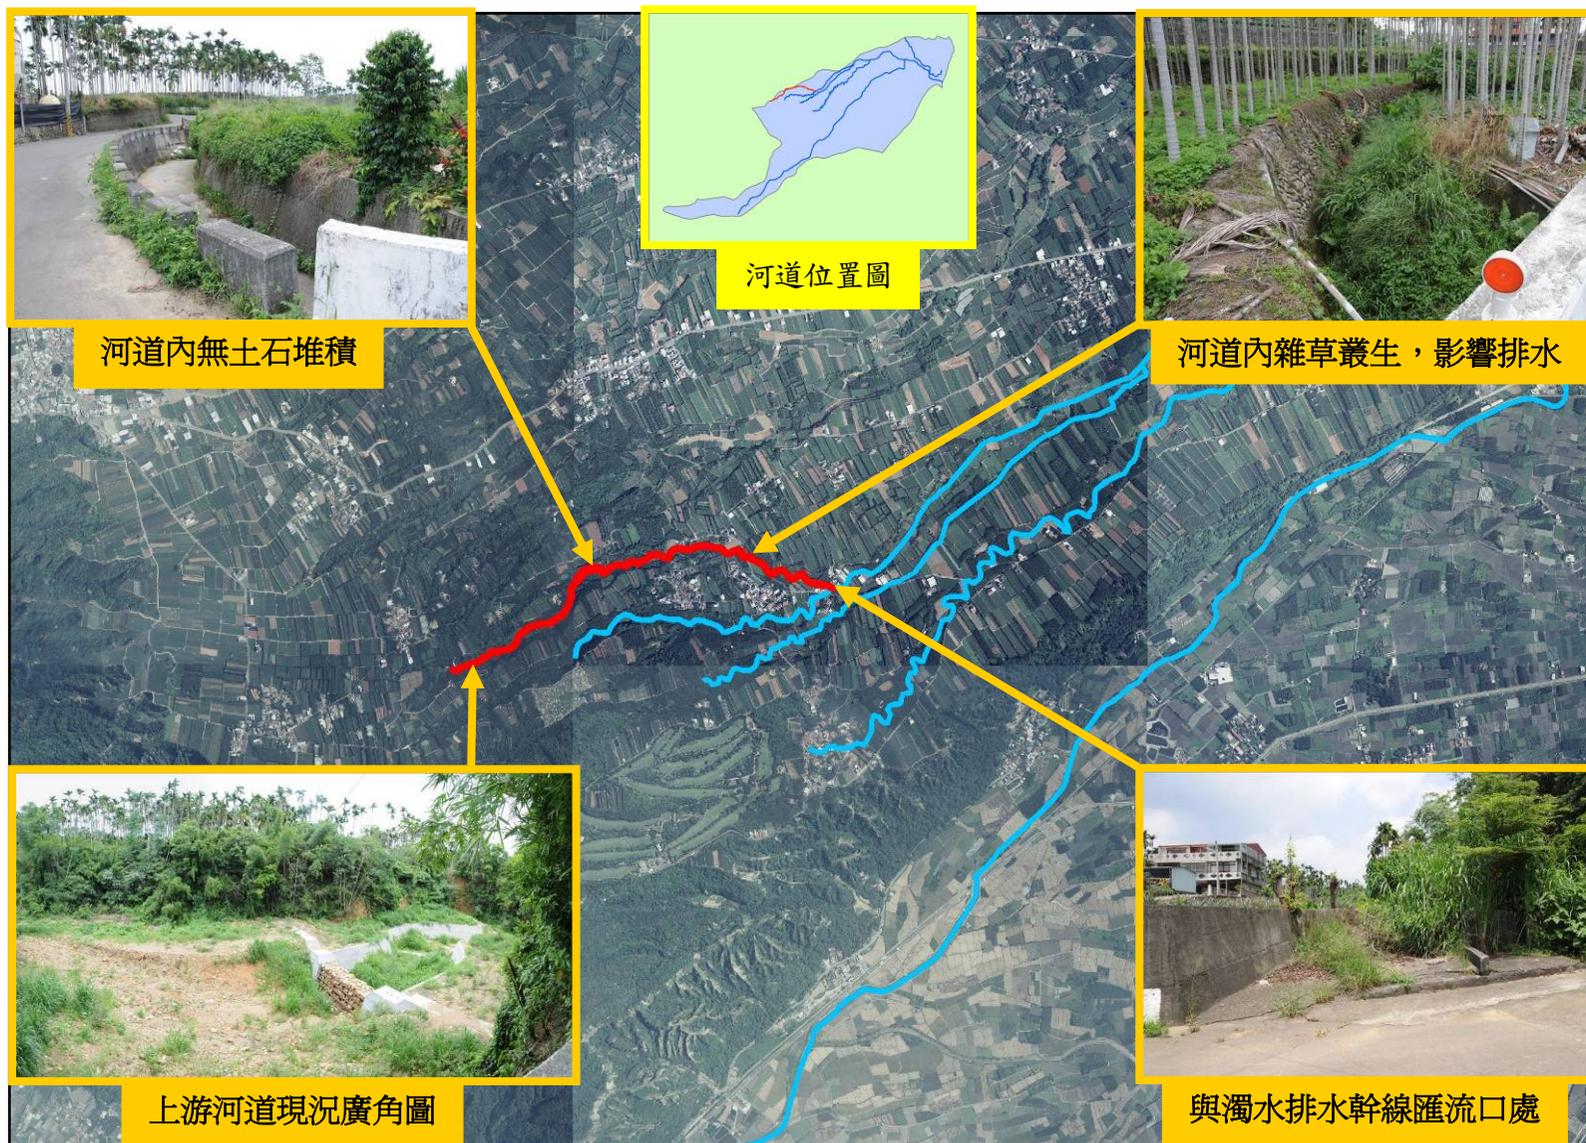
圖3-3-26 濁水大排支流-4現況說明及現勘照片

濁水溪支流-4河道平均坡度0.05%，上游排水護岸為新建設施，故建議不急需治理。

現況
排水構造物	上游排水為新建護岸
河道上游	河道上游無土石堆積
匯流口	與濁水排水幹線匯流

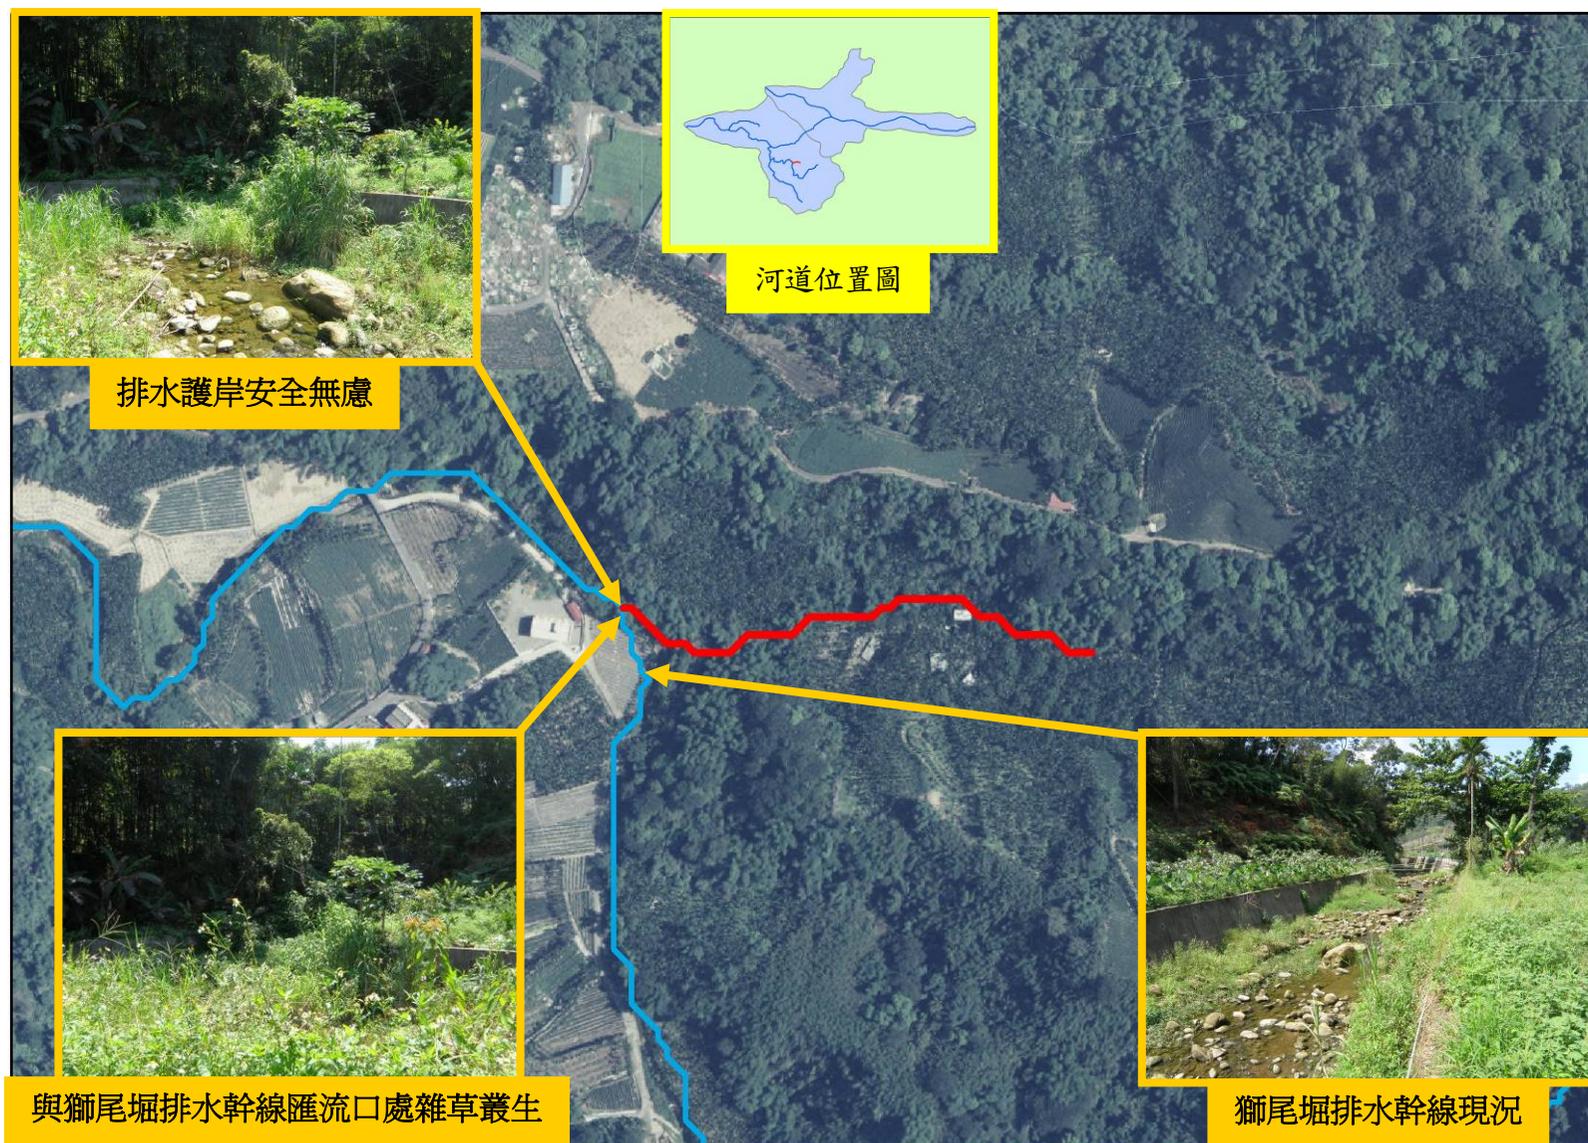
圖3-3-27 獅尾堀支流-1現況說明及現勘照片

排水護岸安全無慮，無土石災害，故不急需治理。

現況
排水構造物	排水護岸安全無慮
匯流口	與獅尾堀排水幹線匯流處植生茂密
備註	此支流長約300公尺

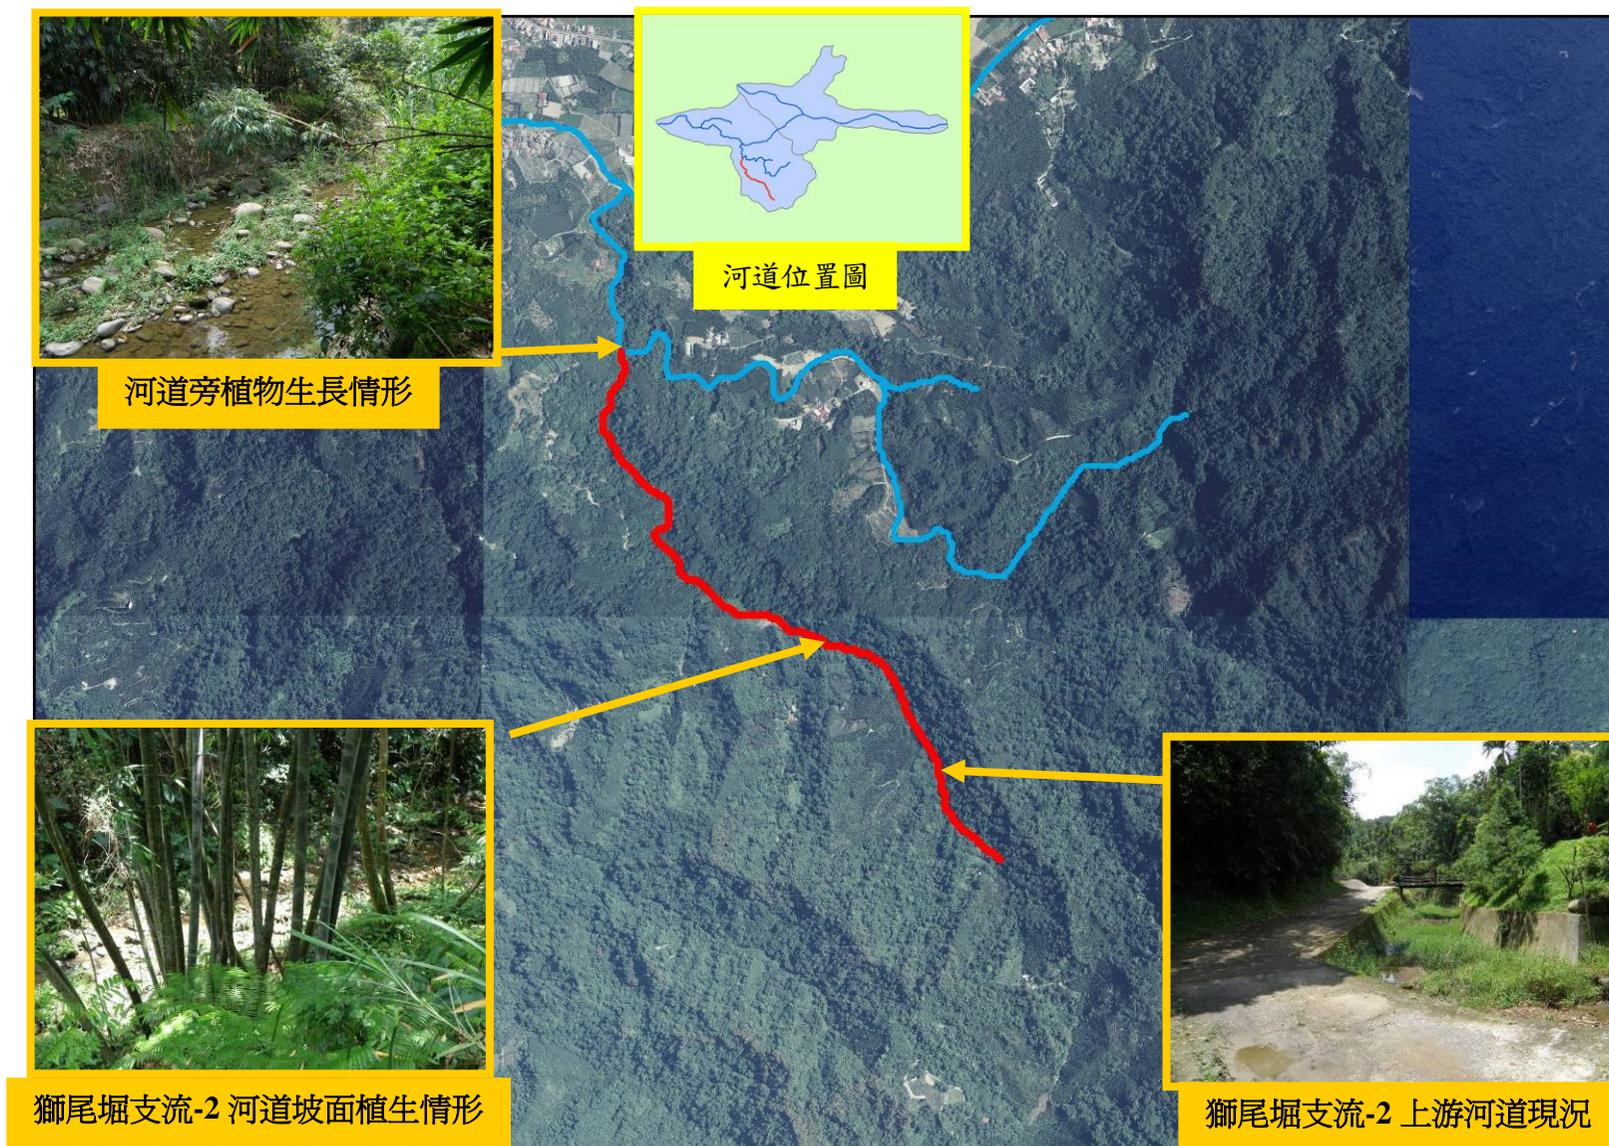
圖3-3-28 獅尾堀支流-2現況說明及現勘照片

獅尾堀支流-2河道坡度2.93%~17.63%，部分河道無護岸，上游河道內無土石堆積，現況良好，故不急需治理。

現況
排水構造物	部分河道無護岸
河道上游	河道無土石堆積
匯流口	與獅尾堀排水幹線匯流

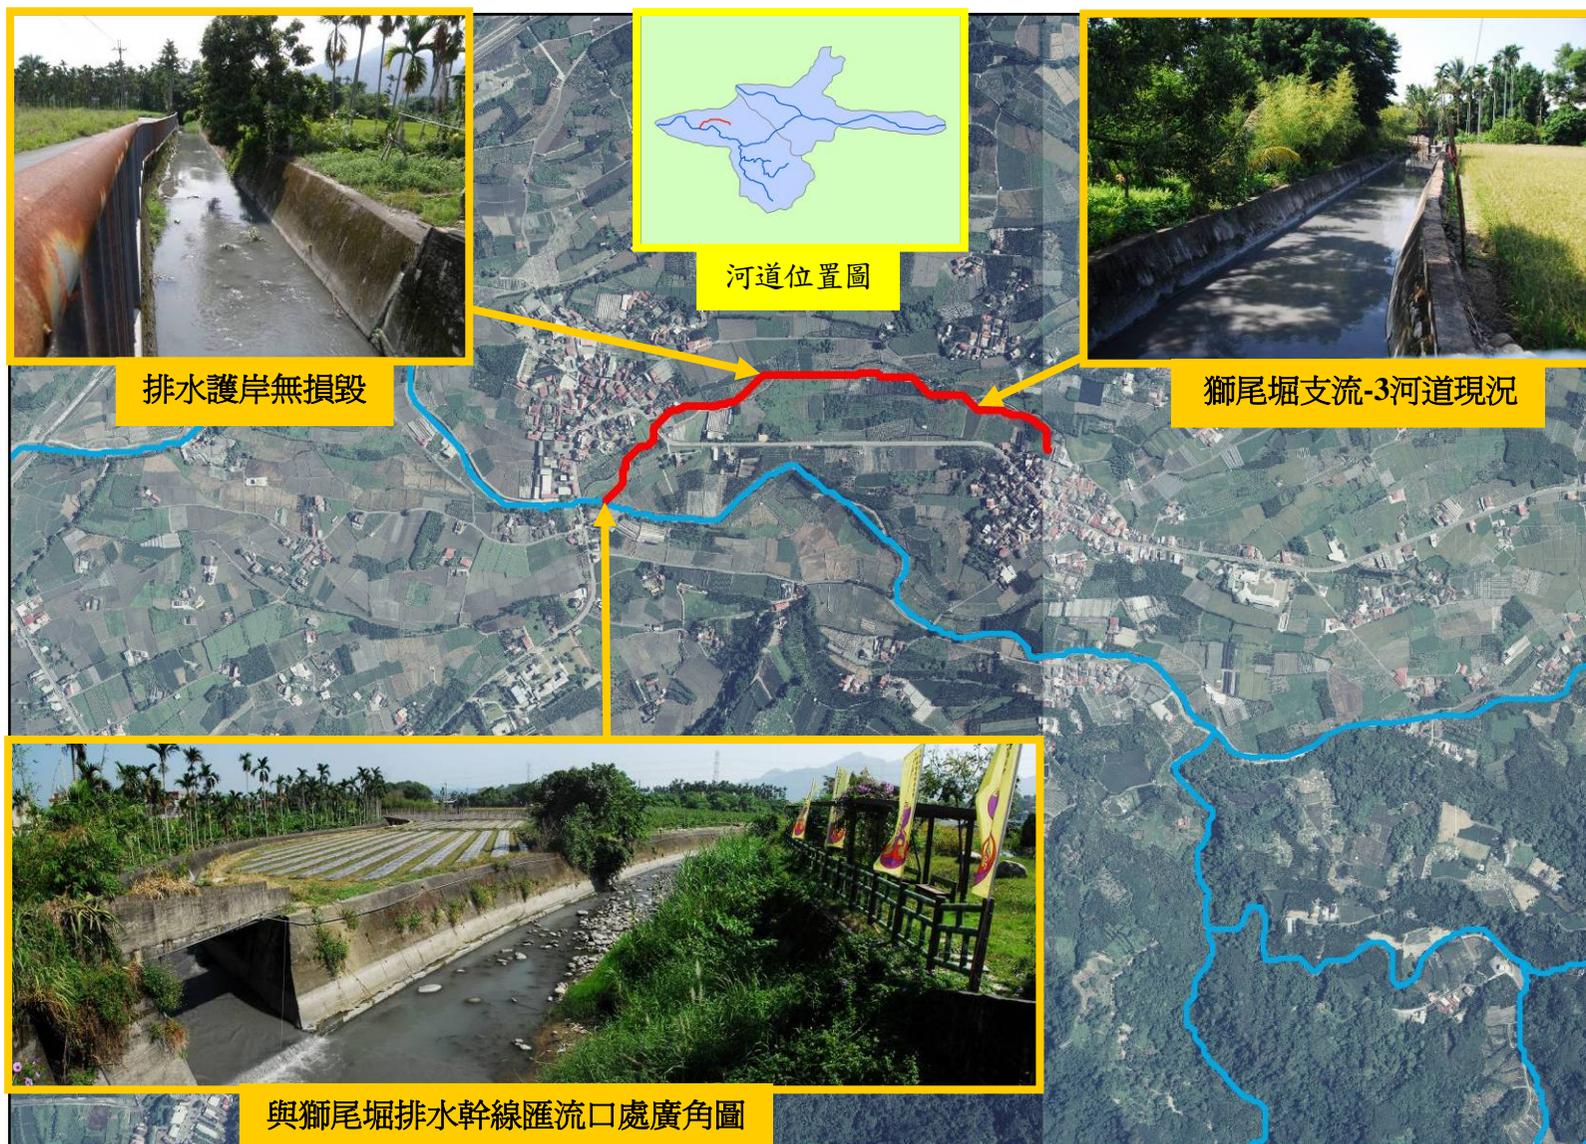
圖3-3-29 獅尾堀支流-3現況說明及現勘照片

獅尾堀支流-3河道平均坡度0.87%，此河道為引水作灌溉用，故建議不急需需治理。

現況
排水構造物	排水護岸無損毀
河道上游	河道內無土石堆積
匯流口	與獅尾堀排水幹線匯流口處，樹叢林立
備註	獅尾堀支流-3位於地勢平坦處

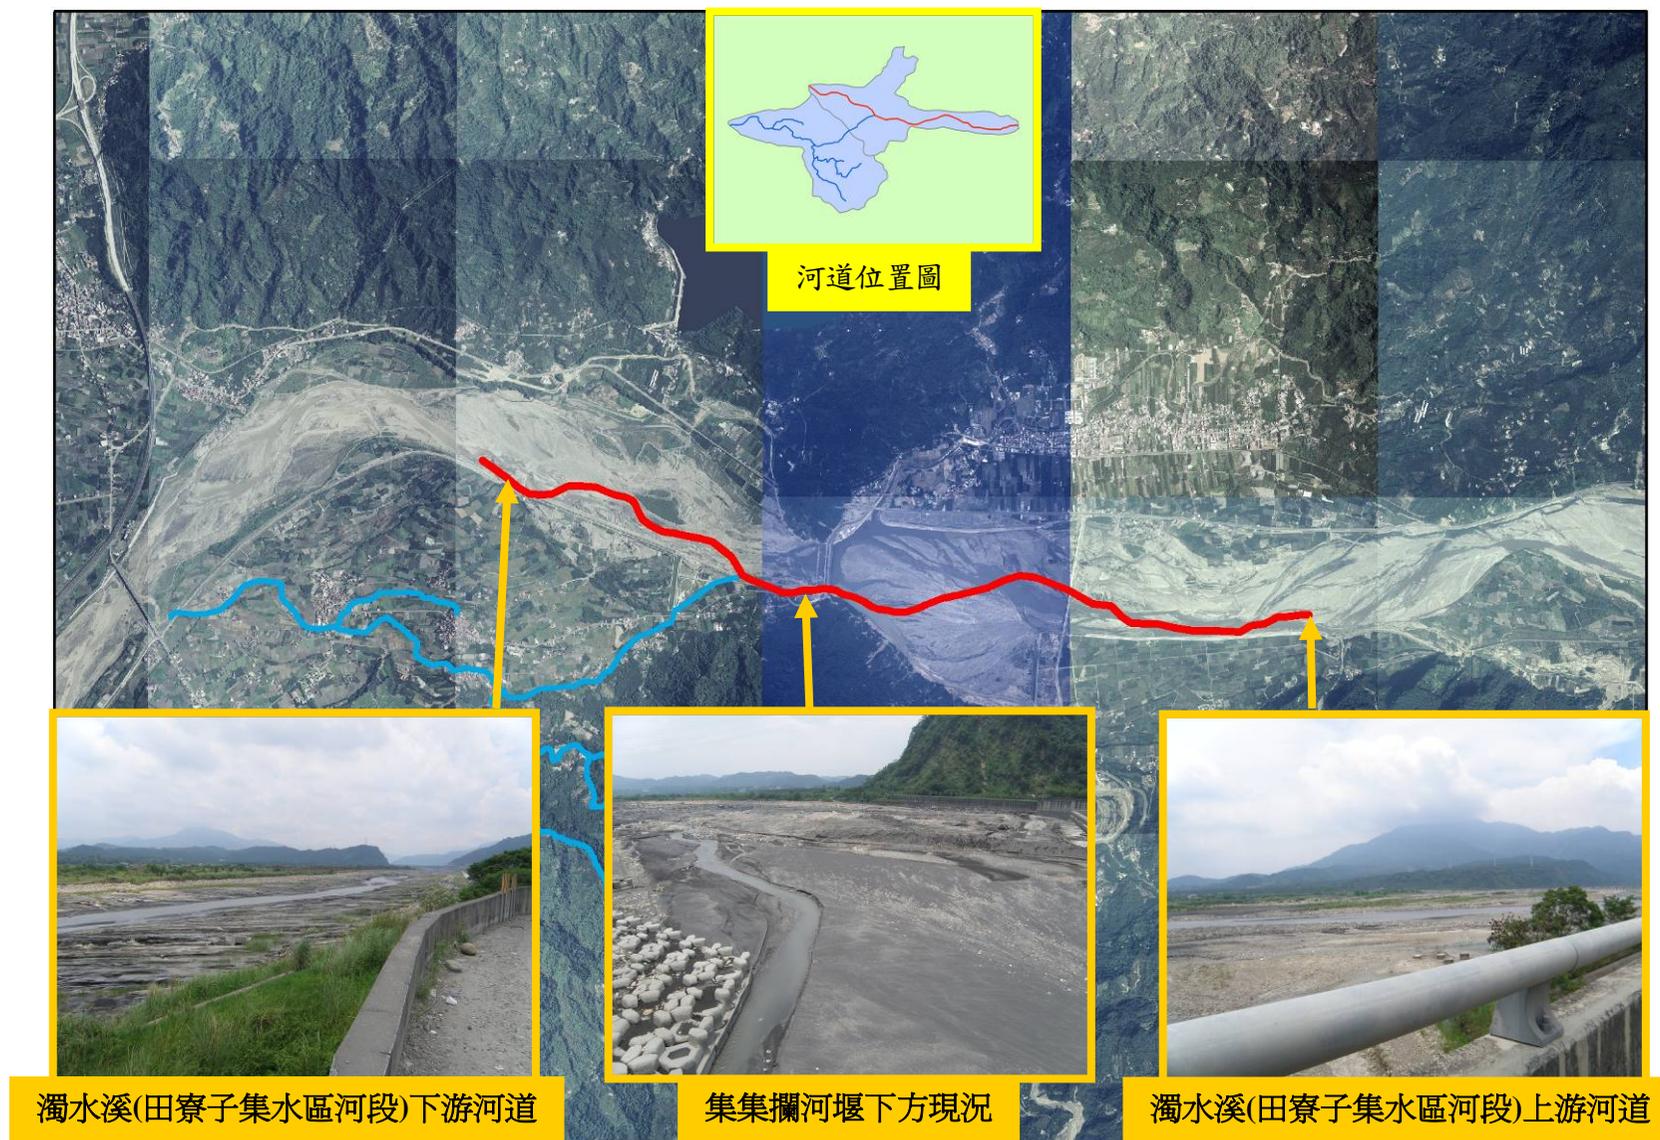
圖3-3-30 濁水溪(田寮子集水區河段)現況說明及現勘照片

現況
匯流口	與獅尾堀排水幹線匯流處植生茂密
備註	集集攔河堰位於田寮子集水區

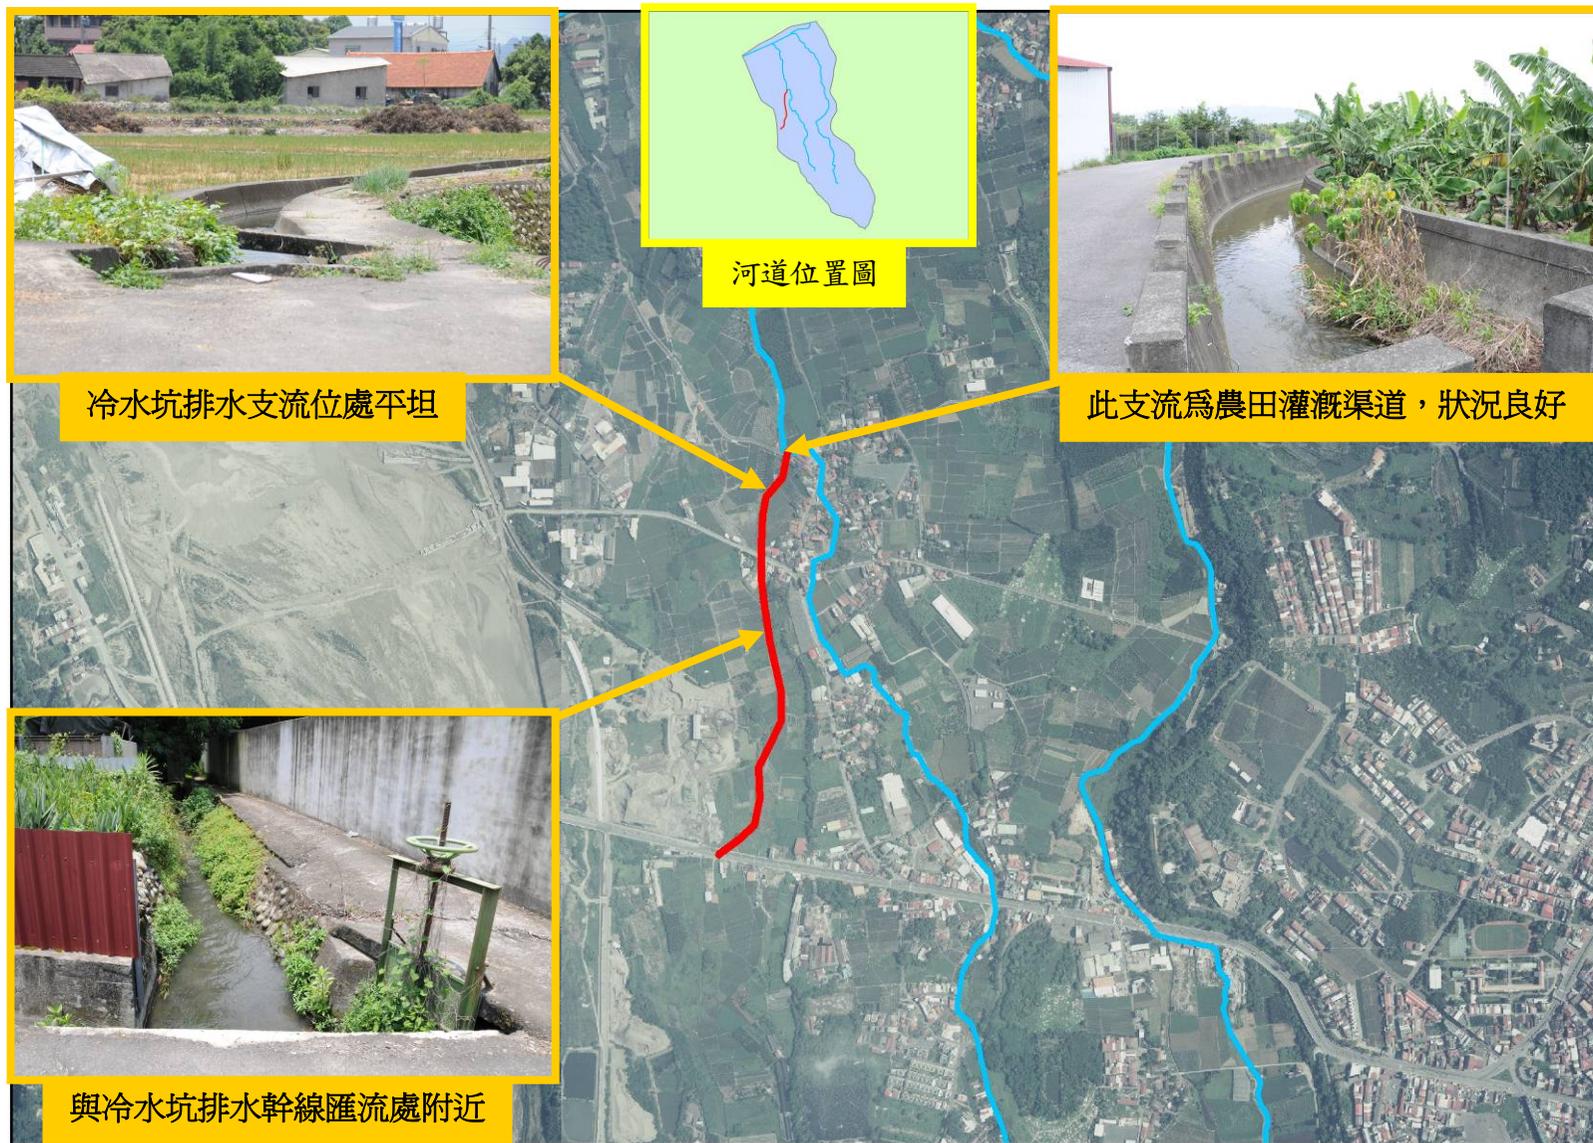
圖3-3-31 冷水坑排水支流現況說明及現勘照片

冷水坑排水支流河道平均坡度1.01%，排水幹線地處平坦，上游無崩塌地，故建議不急需治理。

現況
排水構造物	排水護岸安全無慮
河道上游	河道上游無土石堆積
匯流口	與冷水坑排水幹線匯流處，大多種植香蕉、稻米等經濟作物
備註	冷水坑排水支流位處平坦
