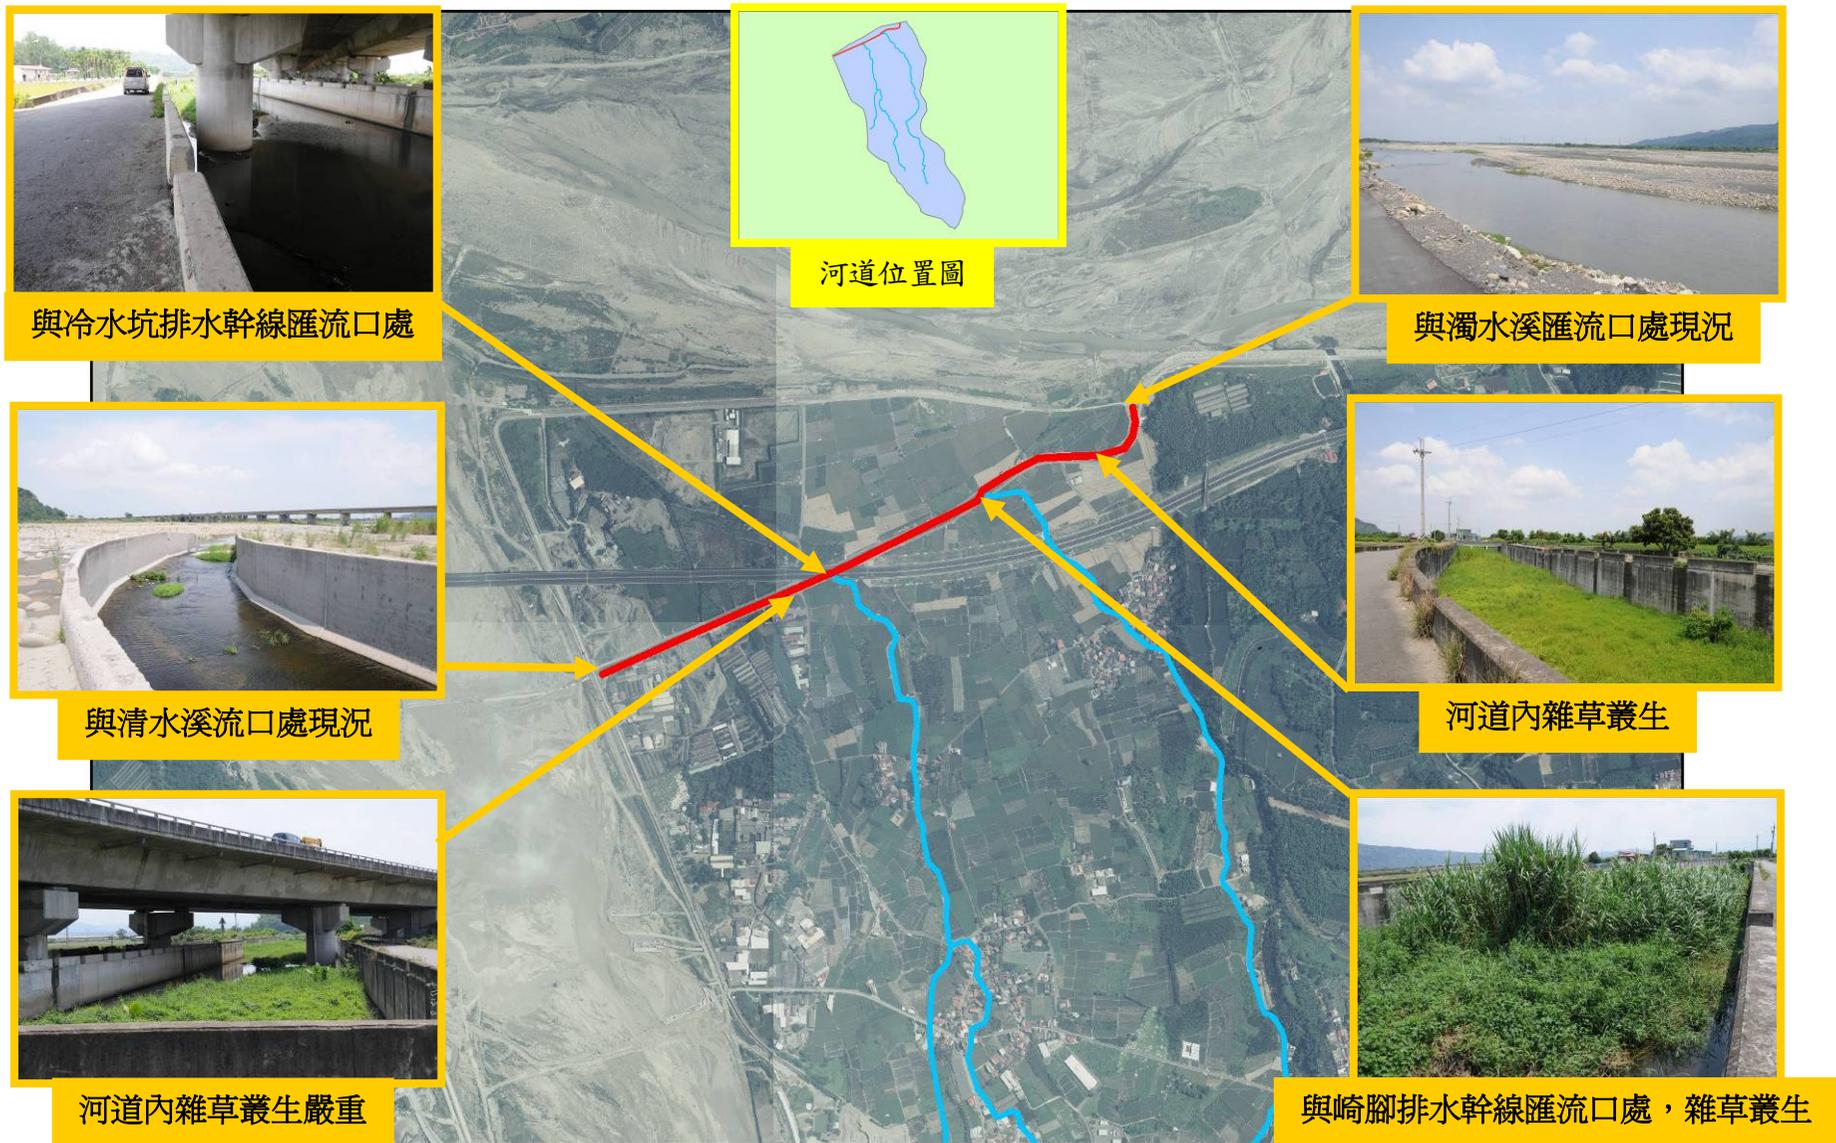
圖3-3-32 枋寮圳現況說明及現勘照片

枋寮圳分別與崎腳排水幹線及冷水坑排水幹線匯流，河道護岸安全無慮，但河道內雜草叢生嚴重，故建議河道疏濬。

現況
排水構造物	排水護岸安全無慮
河道上游	河道上游無土石堆積
匯流口	與崎腳排水幹線、冷水坑排水幹線匯流處，河道內雜草嚴重叢生
備註	枋寮圳為中崎地區排水系統匯流後之河道

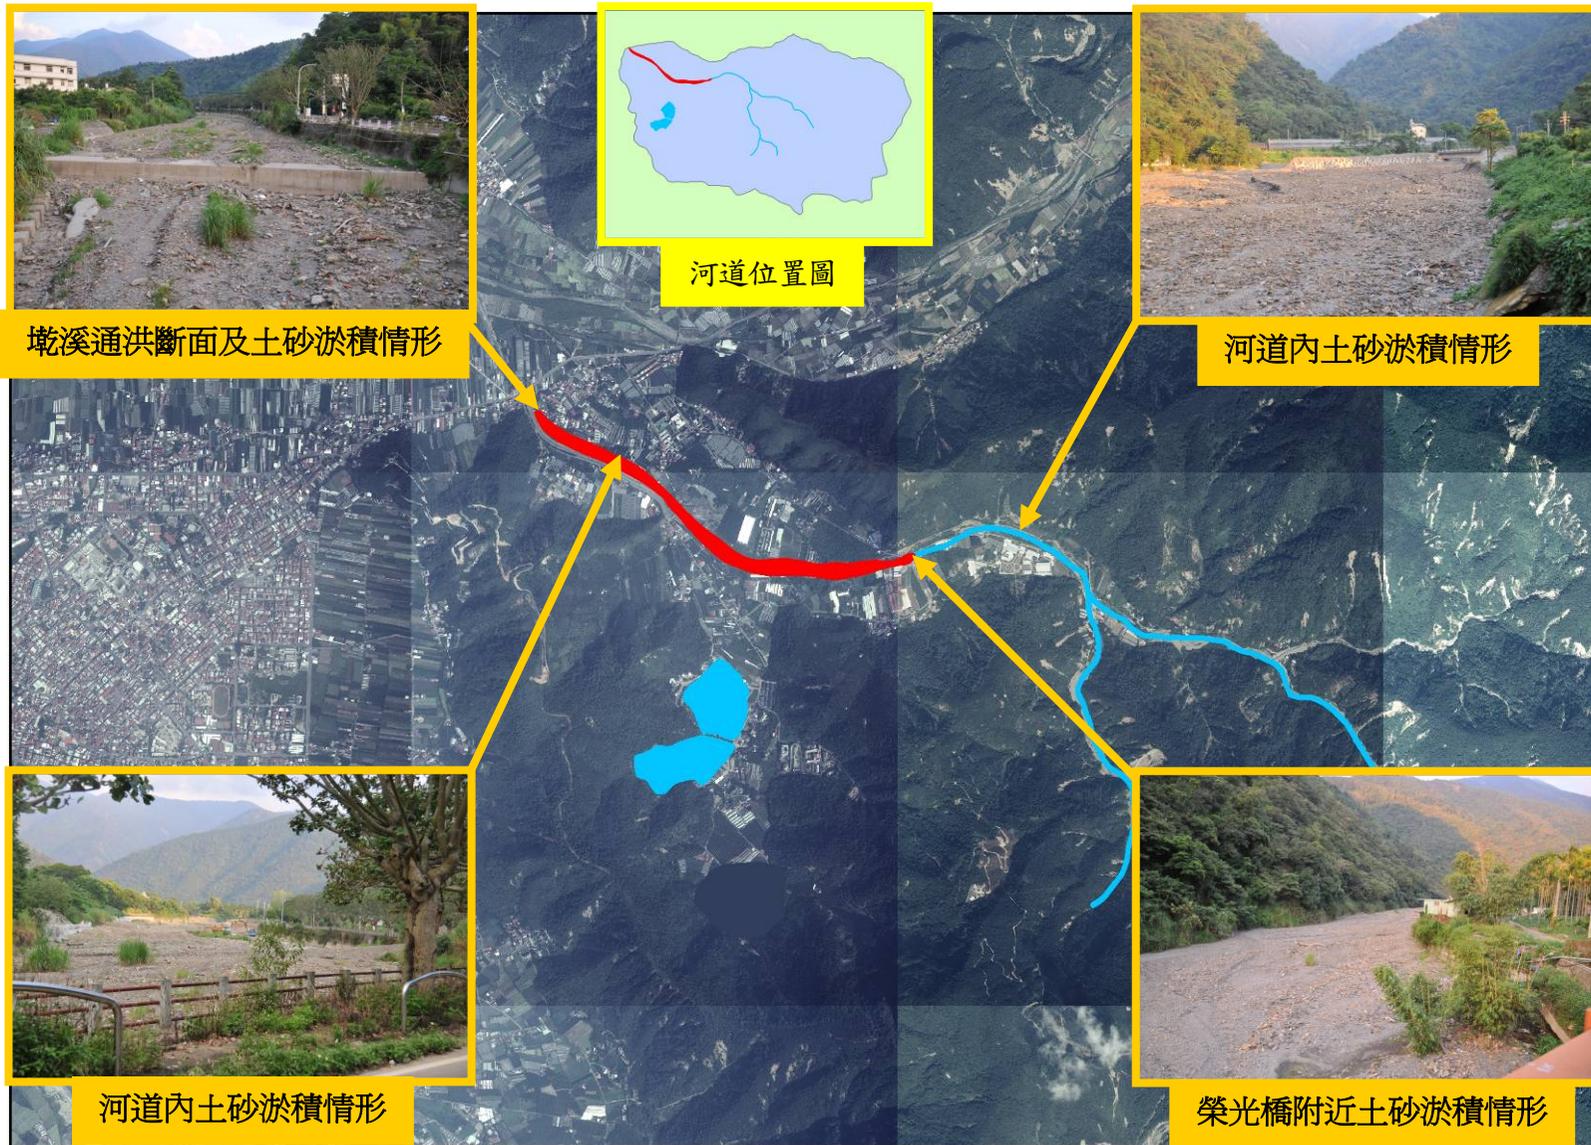
圖 3-3-33 壩溪現況說明及現勘照片

壠溪土砂堆積嚴重，故建議河道疏濬。

現況
排水構造物	排水護岸安全無慮
河道上游	河道土砂淤積嚴重
備註	壠溪為蜈蚣崙排水系統下游

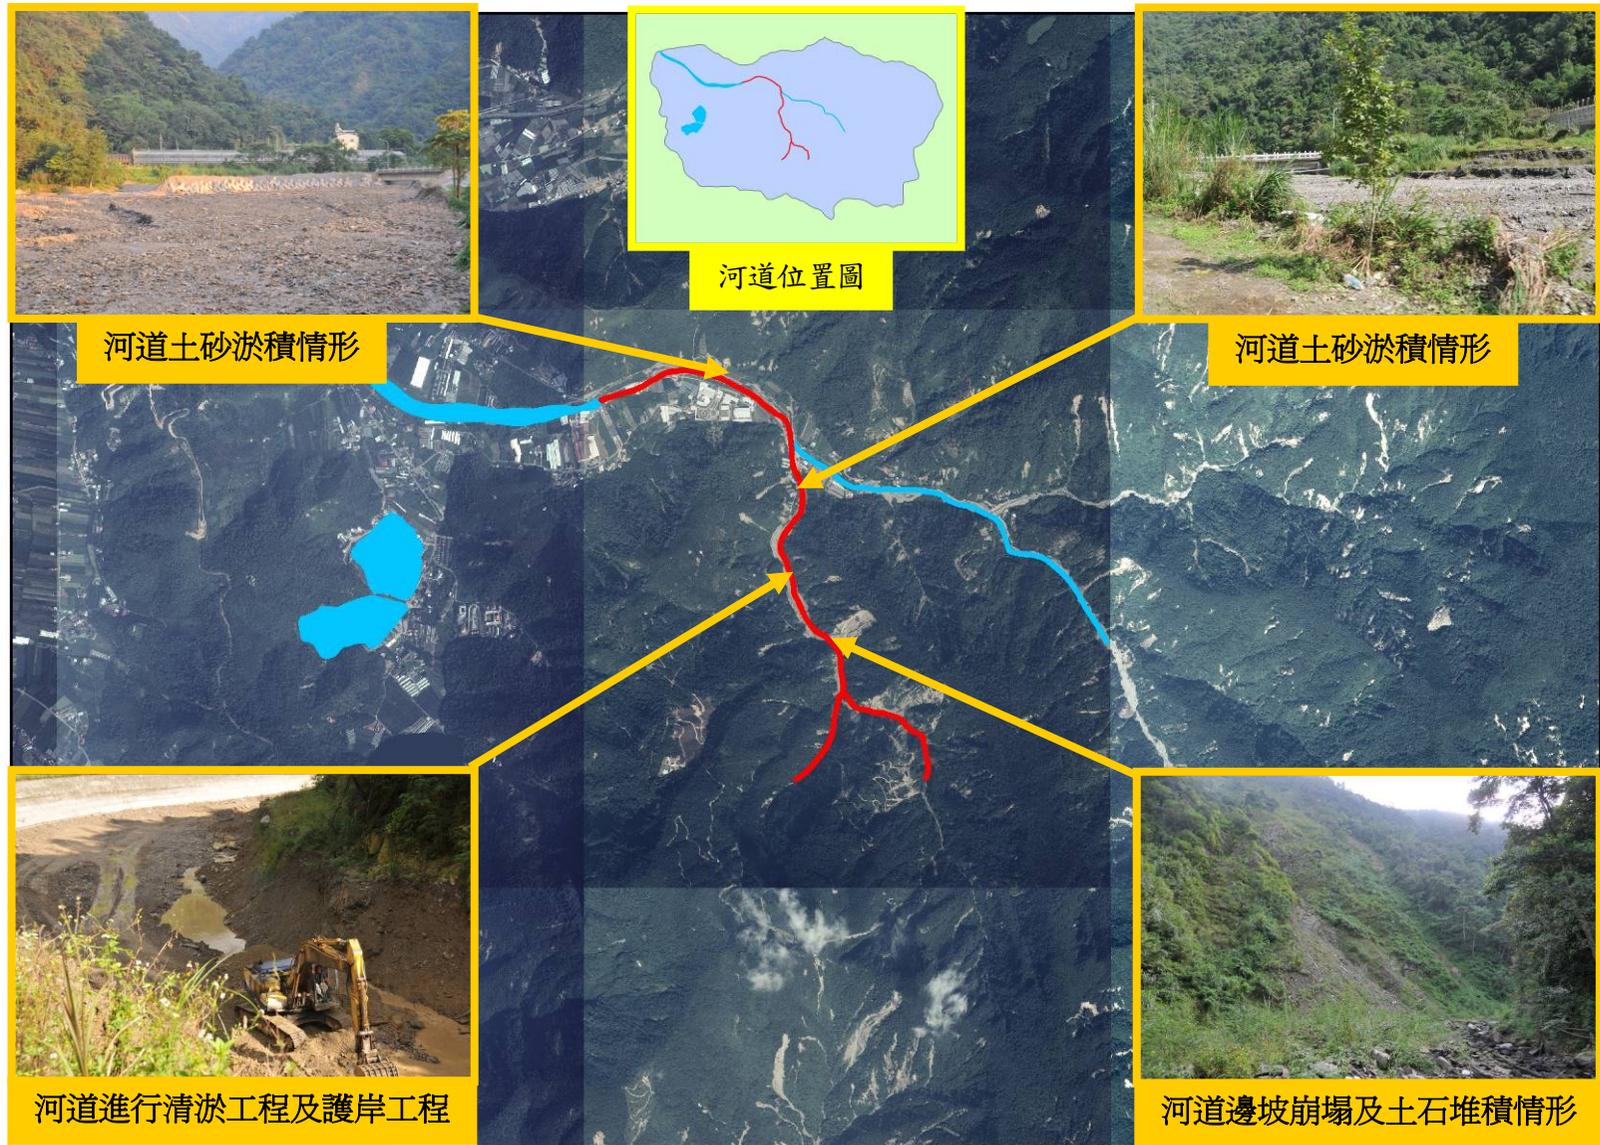
圖 3-3-34 壠溪支流現況說明及現勘照片

此段河道土砂淤積嚴重，上游河道正進行清淤作業及護岸工程，故建議不急需治理。

現況
排水構造物	河道護岸安全無慮
河道上游	上游邊坡崩塌已有植生復育之情形；河道內土石堆積
備註	河道正進行清淤作業及護岸工程

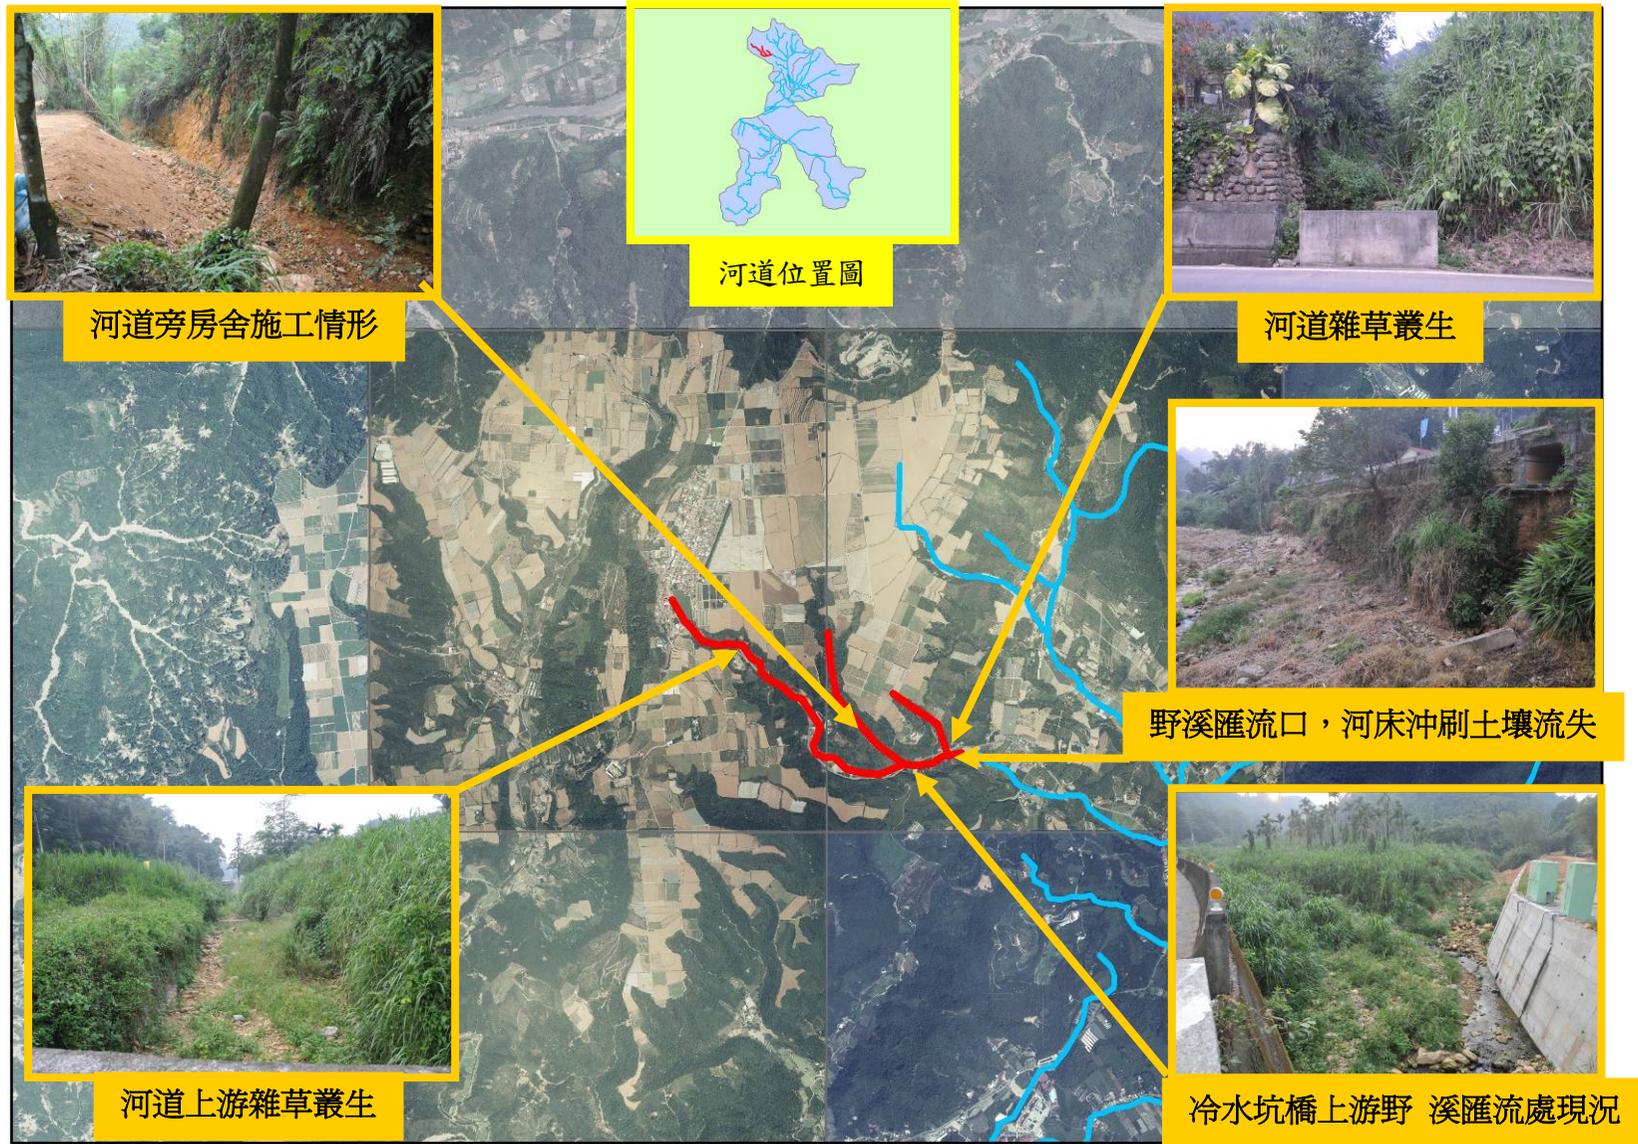
圖 3-3-35 史港坑排水幹線支流-1 現況說明及現勘照片

往下游即為史港坑排水幹線，河道排水護岸安全無虞，無立即之危害，故不急需治理。

現況
排水構造物	排水護岸安全無慮
河道上游	部分河道土砂淤積
備註	下游為史港坑排水幹線

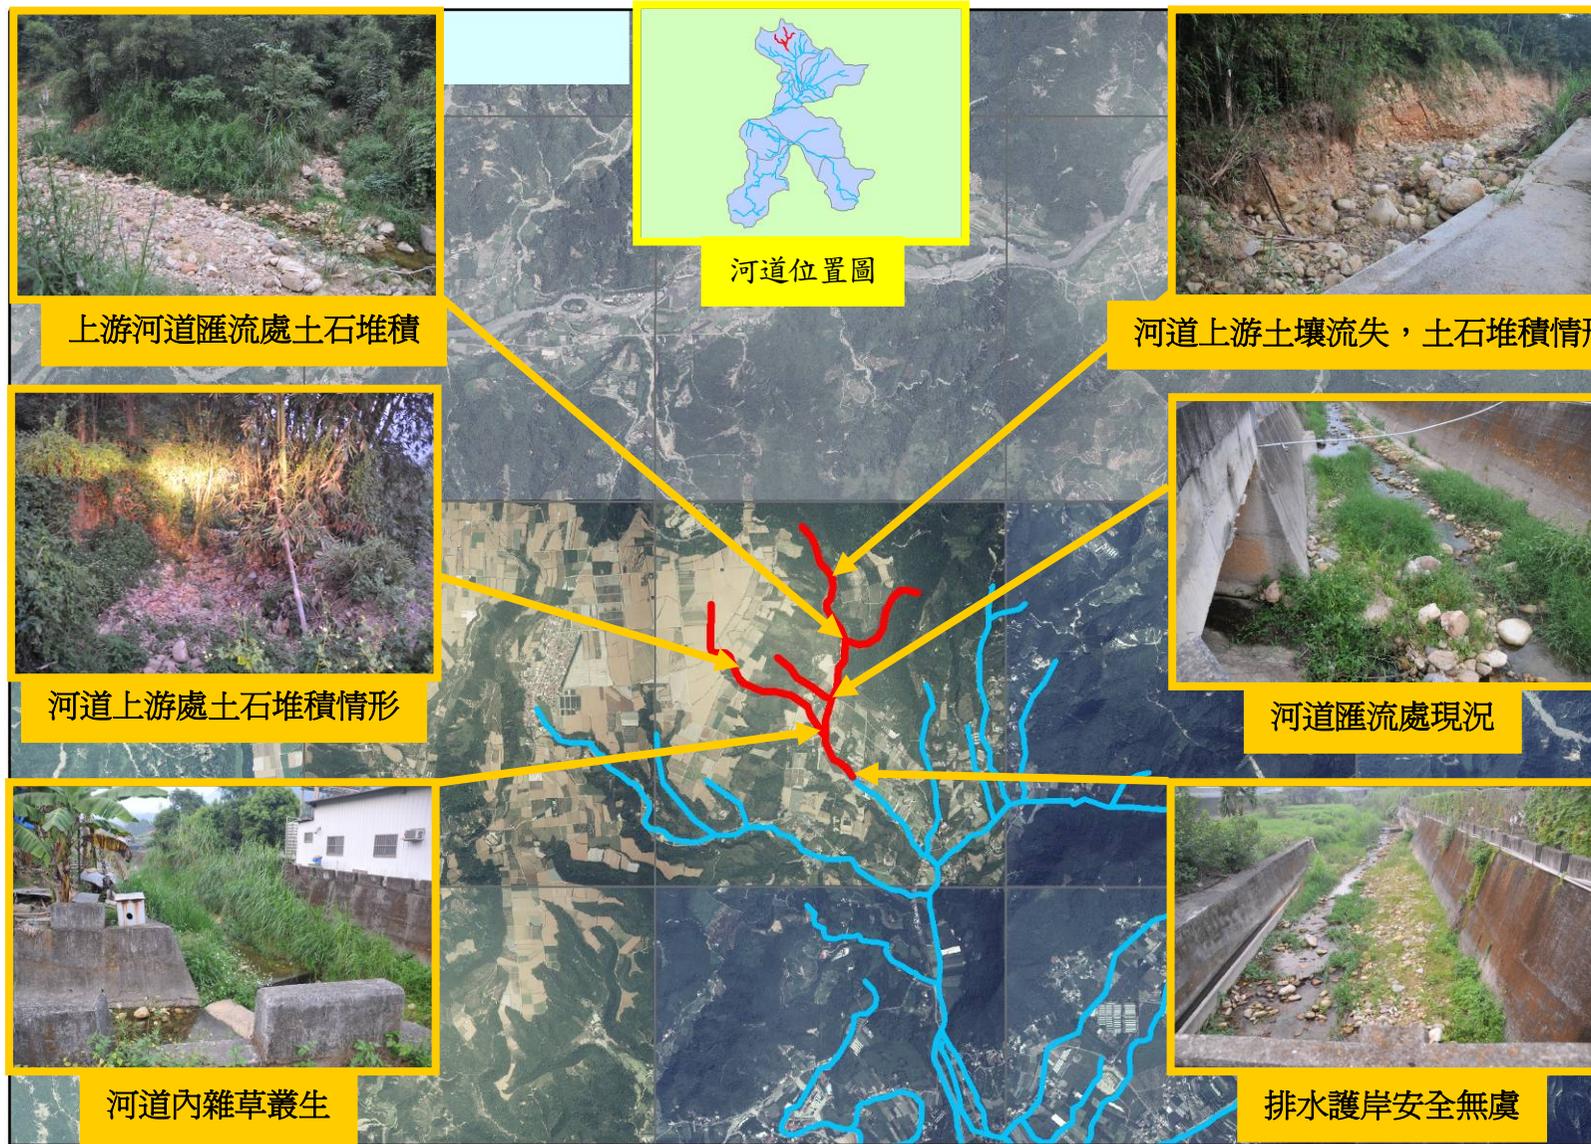
圖 3-3-36 史港坑排水幹線支流-2 現況說明及現勘照片

下游即為史港坑排水幹線-1，河道排水護岸大抵安全，故不急需治理。

現況
排水構造物	最上游無排水護岸
河道上游	河道土砂淤積嚴重
匯流口	匯流口處些許土石淤積
備註	下游匯流處為史港坑排水幹線-1

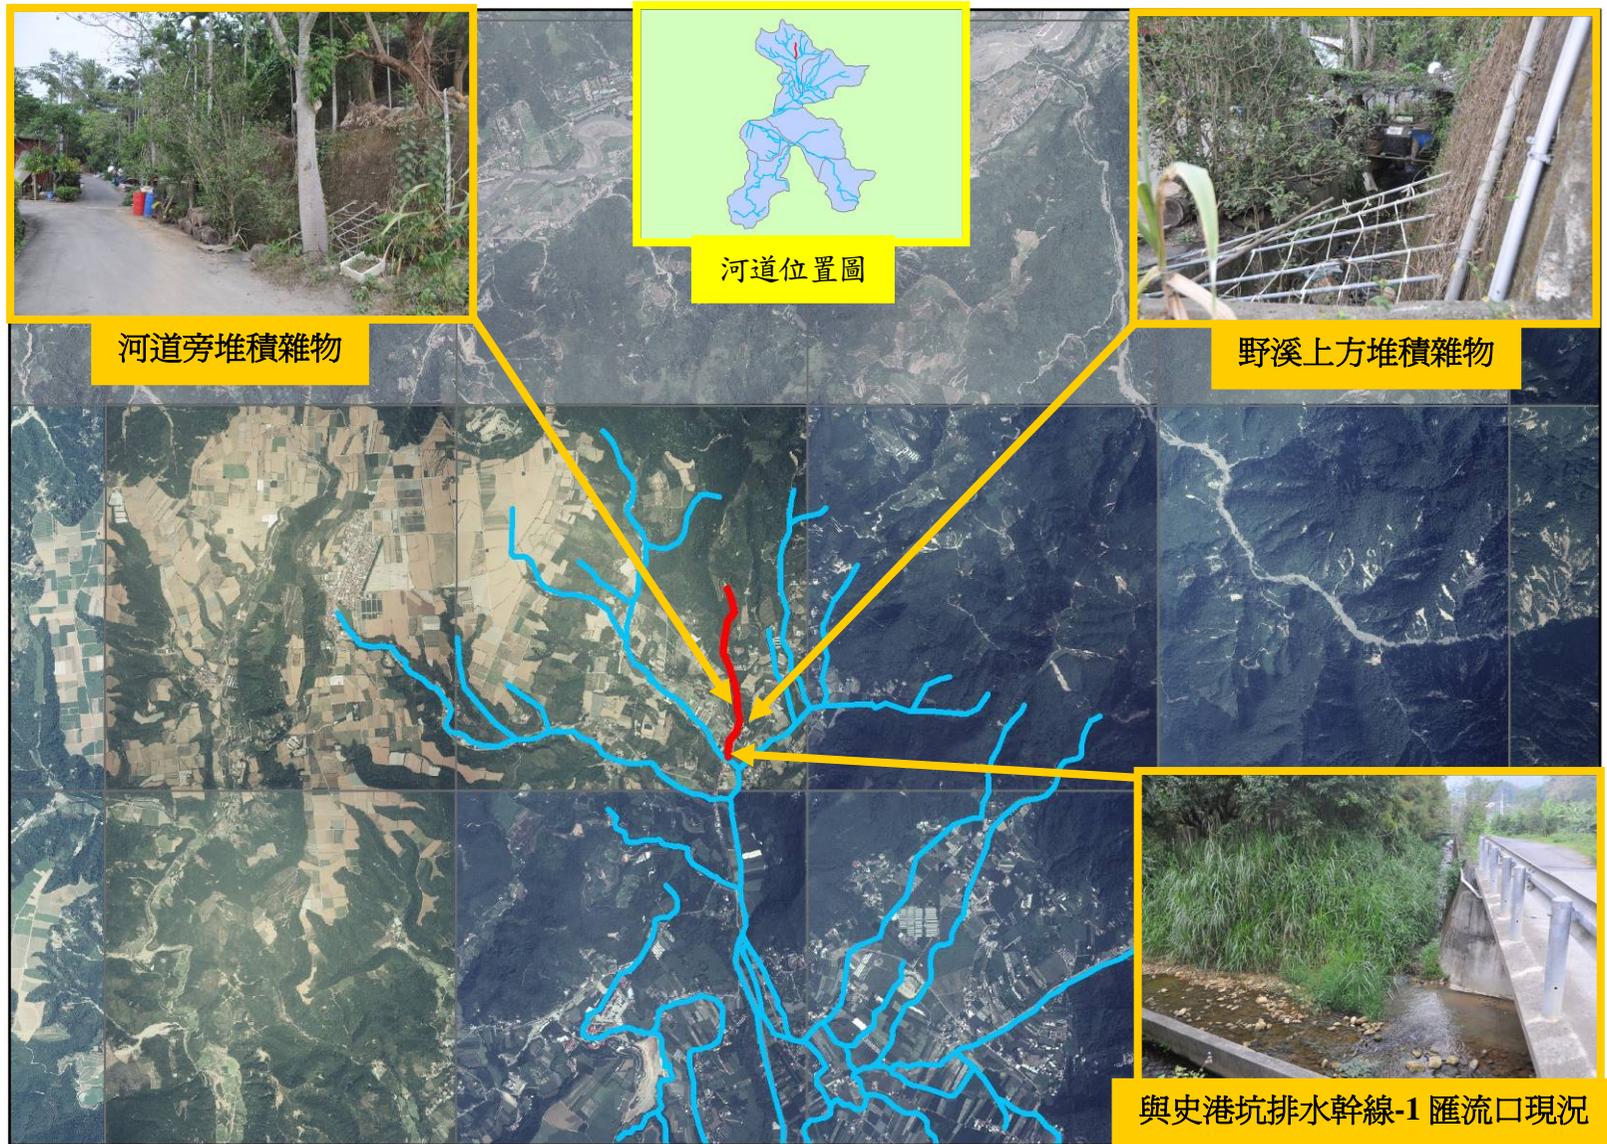
圖 3-3-37 史港坑排水幹線支流-3 現況說明及現勘照片

河道排水護岸安全無虞，無土石堆積，故不急需治理。

現況
排水構造物	排水護岸安全無慮
河道上游	河道上游無土砂淤積
備註	部分河道為排水溝

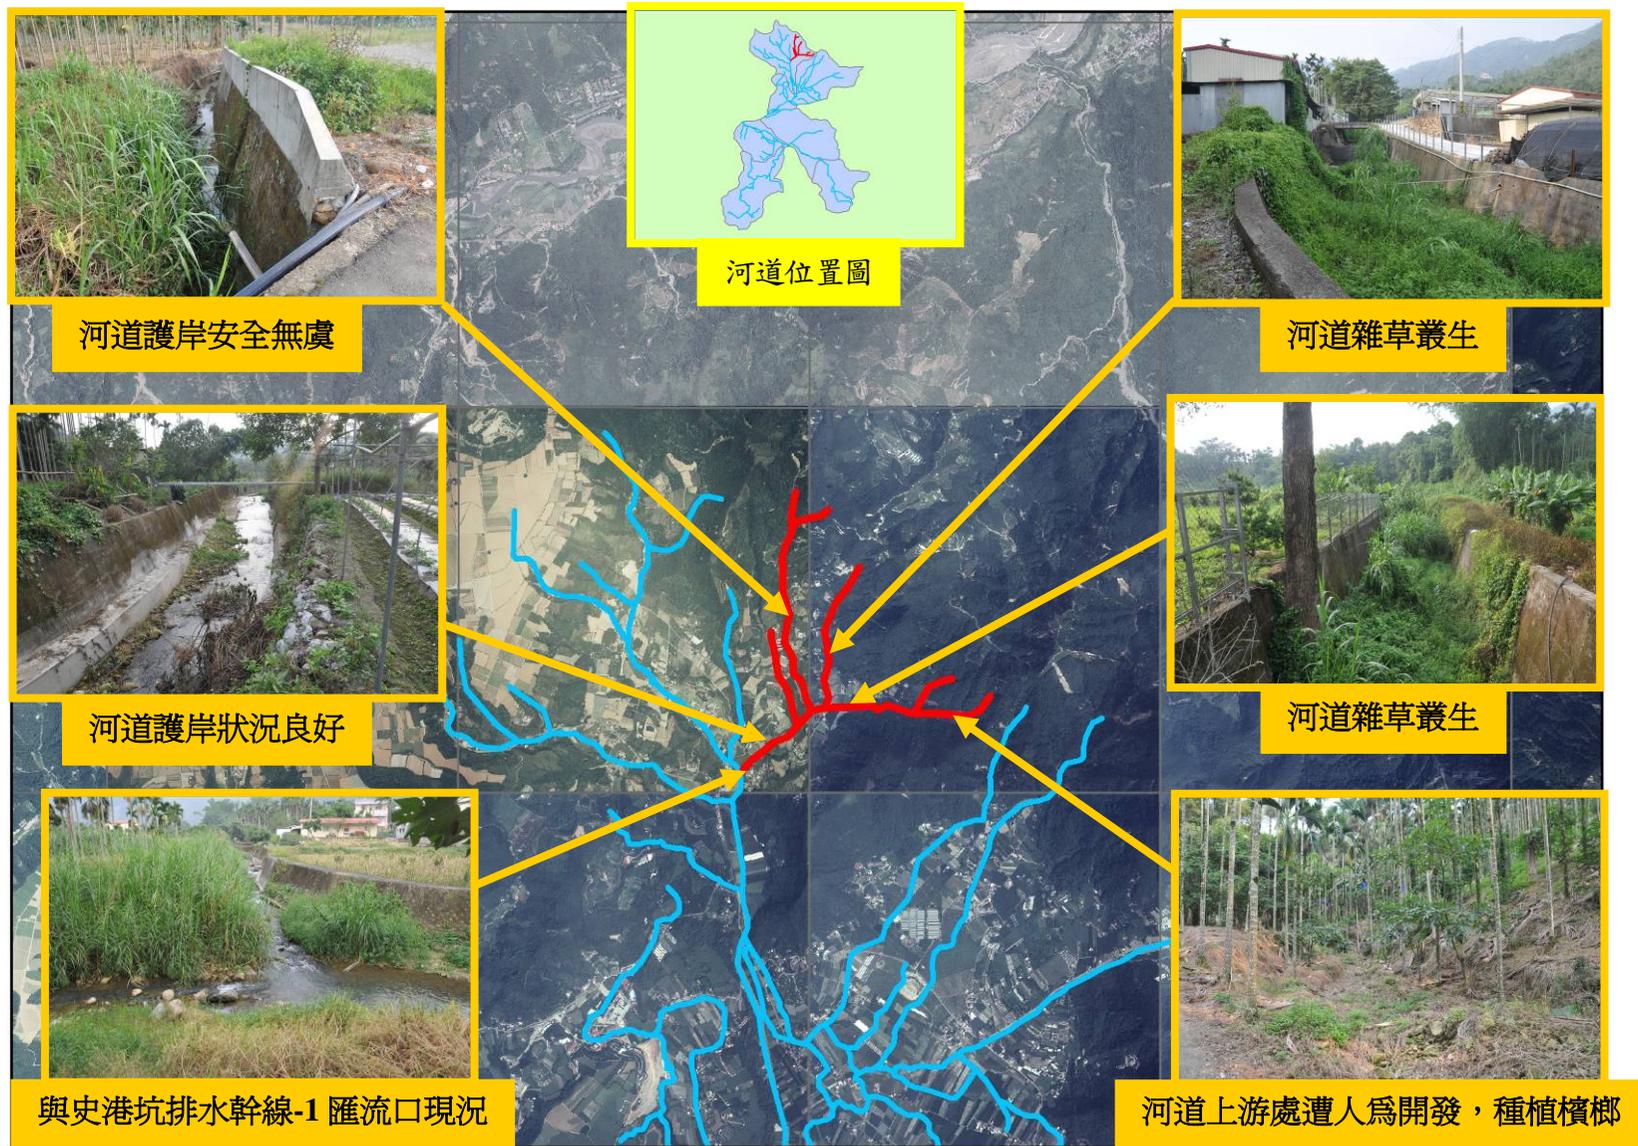
圖 3-3-38 史港坑排水幹線支流-4 現況說明及現勘照片

河道現況良好，無土石堆積，故不急需治理，唯部分河道雜草叢生。

現況
排水構造物	排水護岸安全無慮
河道上游	河道上游無土砂淤積
備註	上游河道邊坡種植檳榔樹

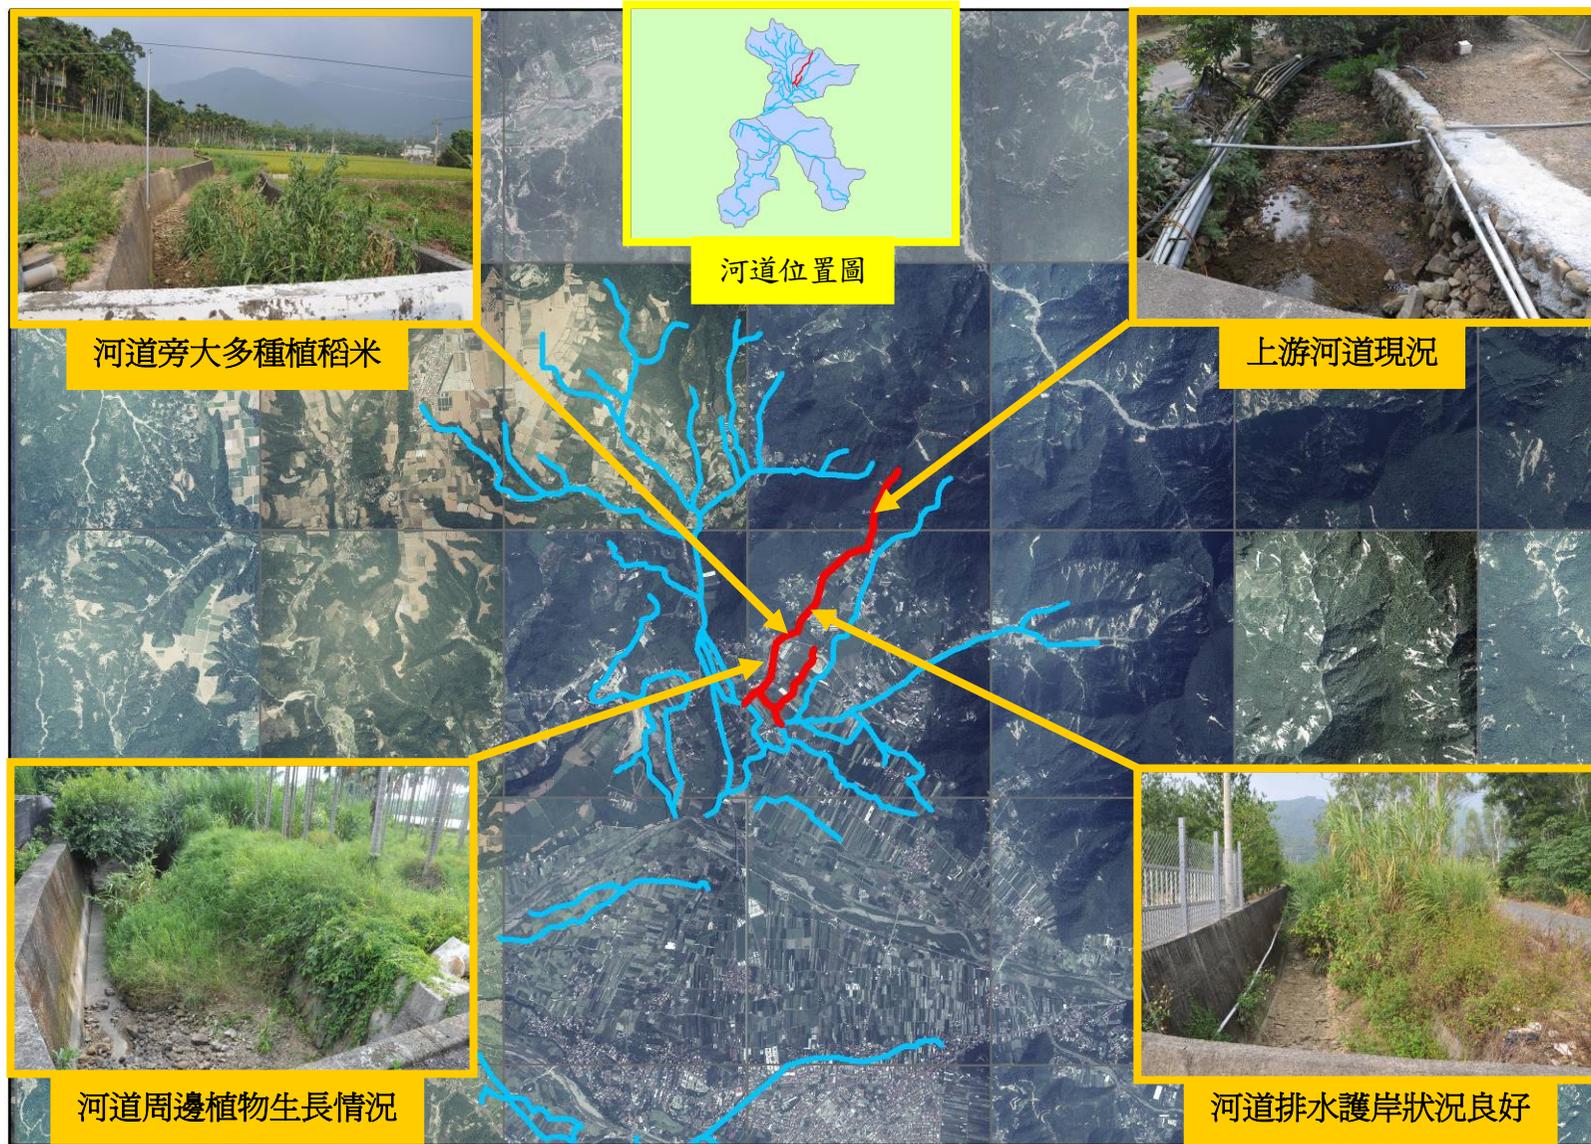
圖 3-3-39 史港坑排水幹線支流-5 現況說明及現勘照片

河道護岸設施良好，無土石堆積情形，故不急需治理。

現況
排水構造物	排水護岸安全無慮
河道上游	河道上游無土砂淤積
備註	河道邊大多種植稻米

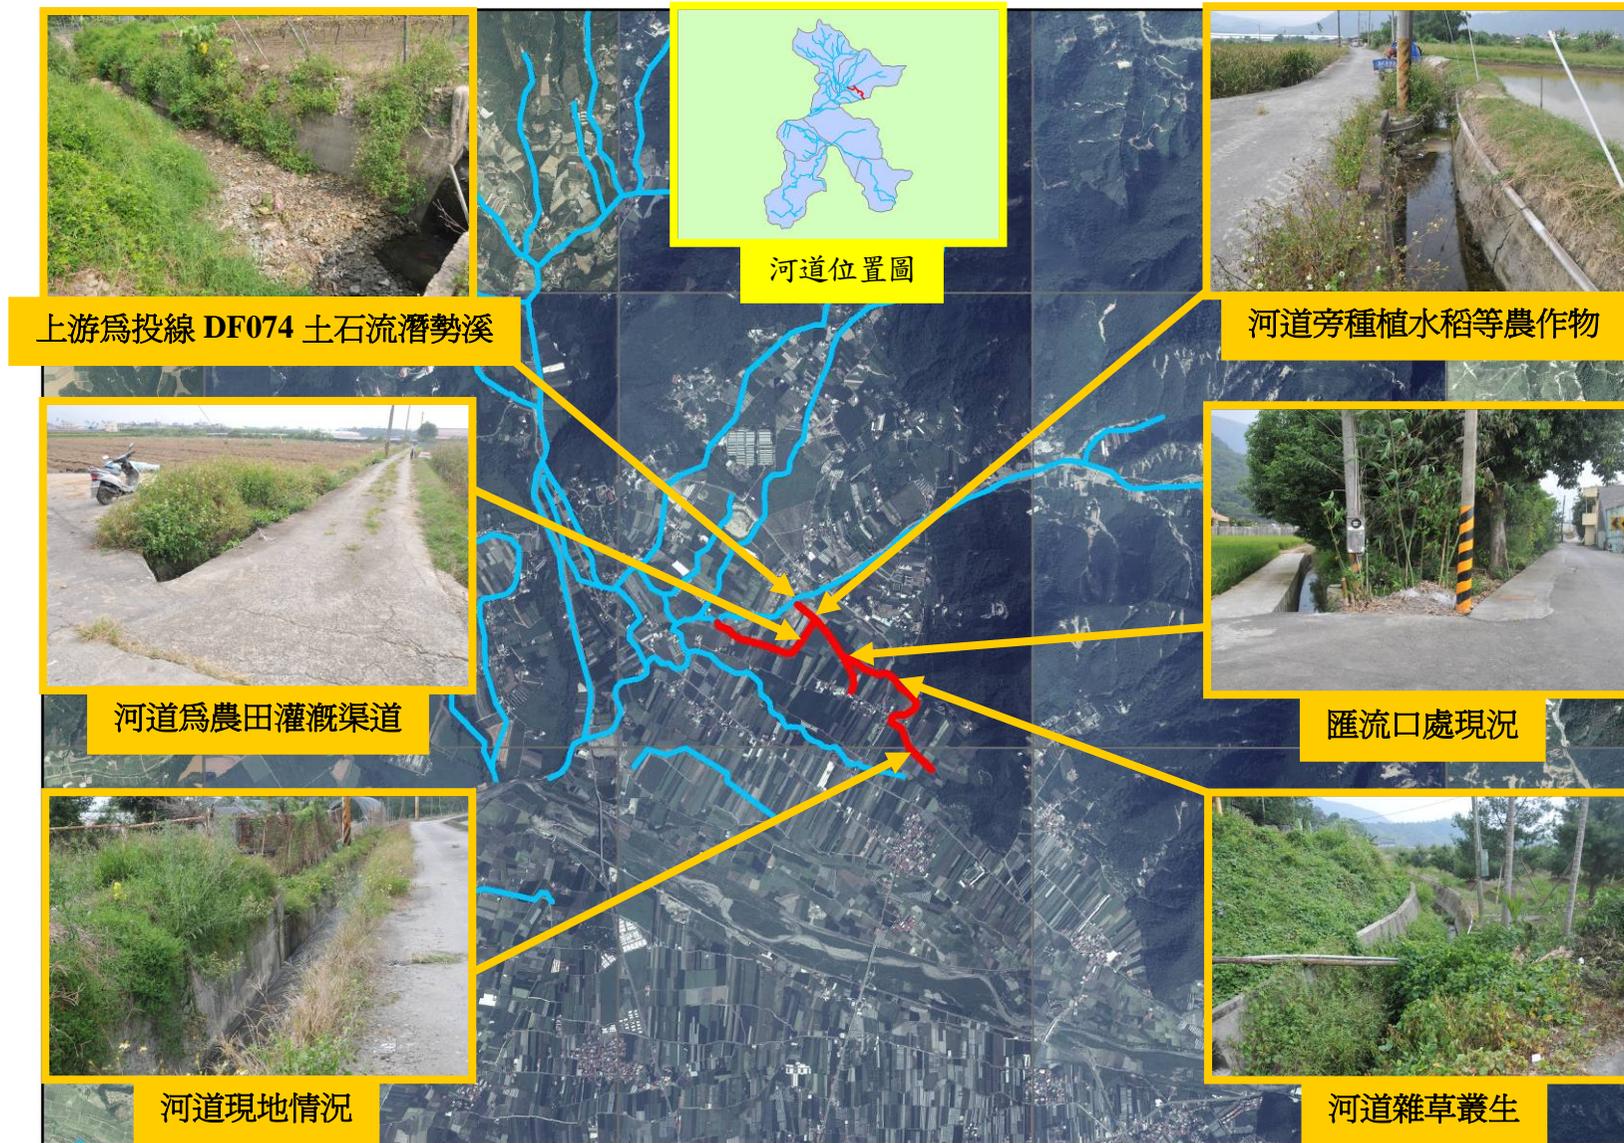
圖 3-3-40 史港坑排水幹線支流-6 現況說明及現勘照片

河道位於農田旁，護岸設施良好，河道內無土石堆積，故不急需治理。

現況
排水構造物	排水護岸安全無慮
河道上游	些許土石淤積狀況
備註	部分河道有雜草叢生情形

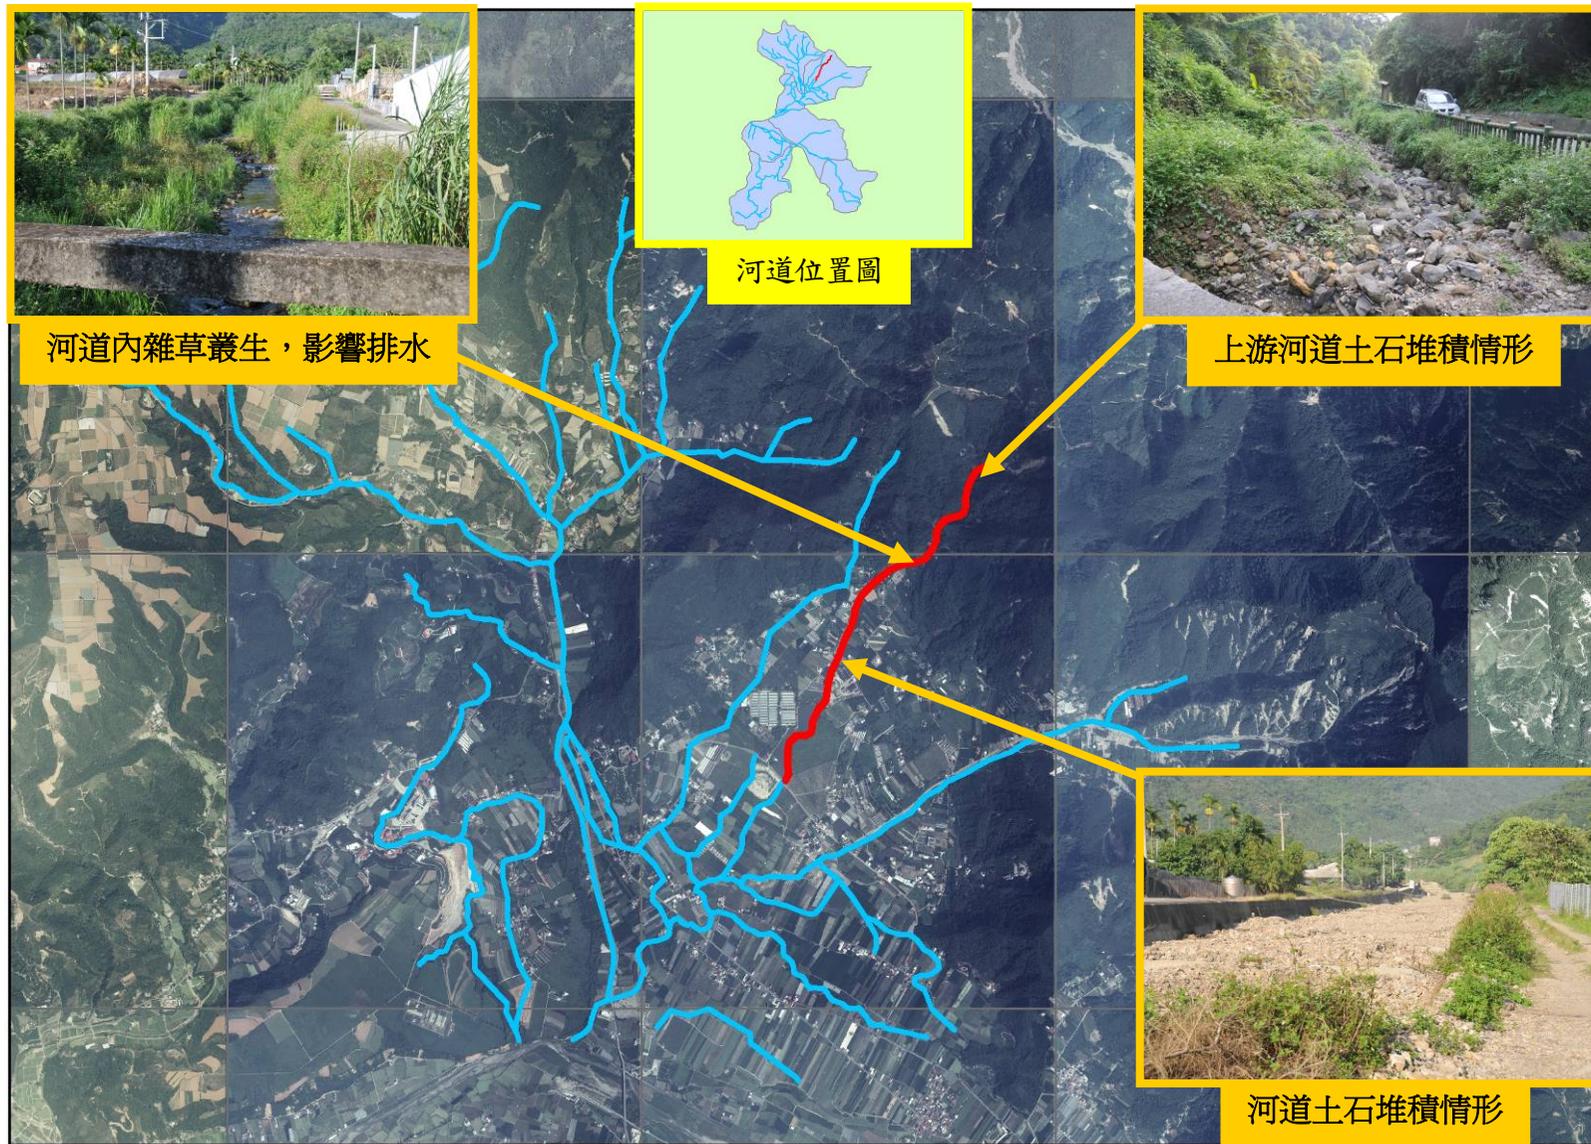
圖 3-3-41 茸坑排水分線支流現況說明及現勘照片

河道土石堆積嚴重，故建議河道疏濬。

現況
排水構造物	排水護岸安全無慮
河道上游	土石堆積嚴重，部分河道雜草叢生
備註	此河道為投縣DF075土石流潛勢溪

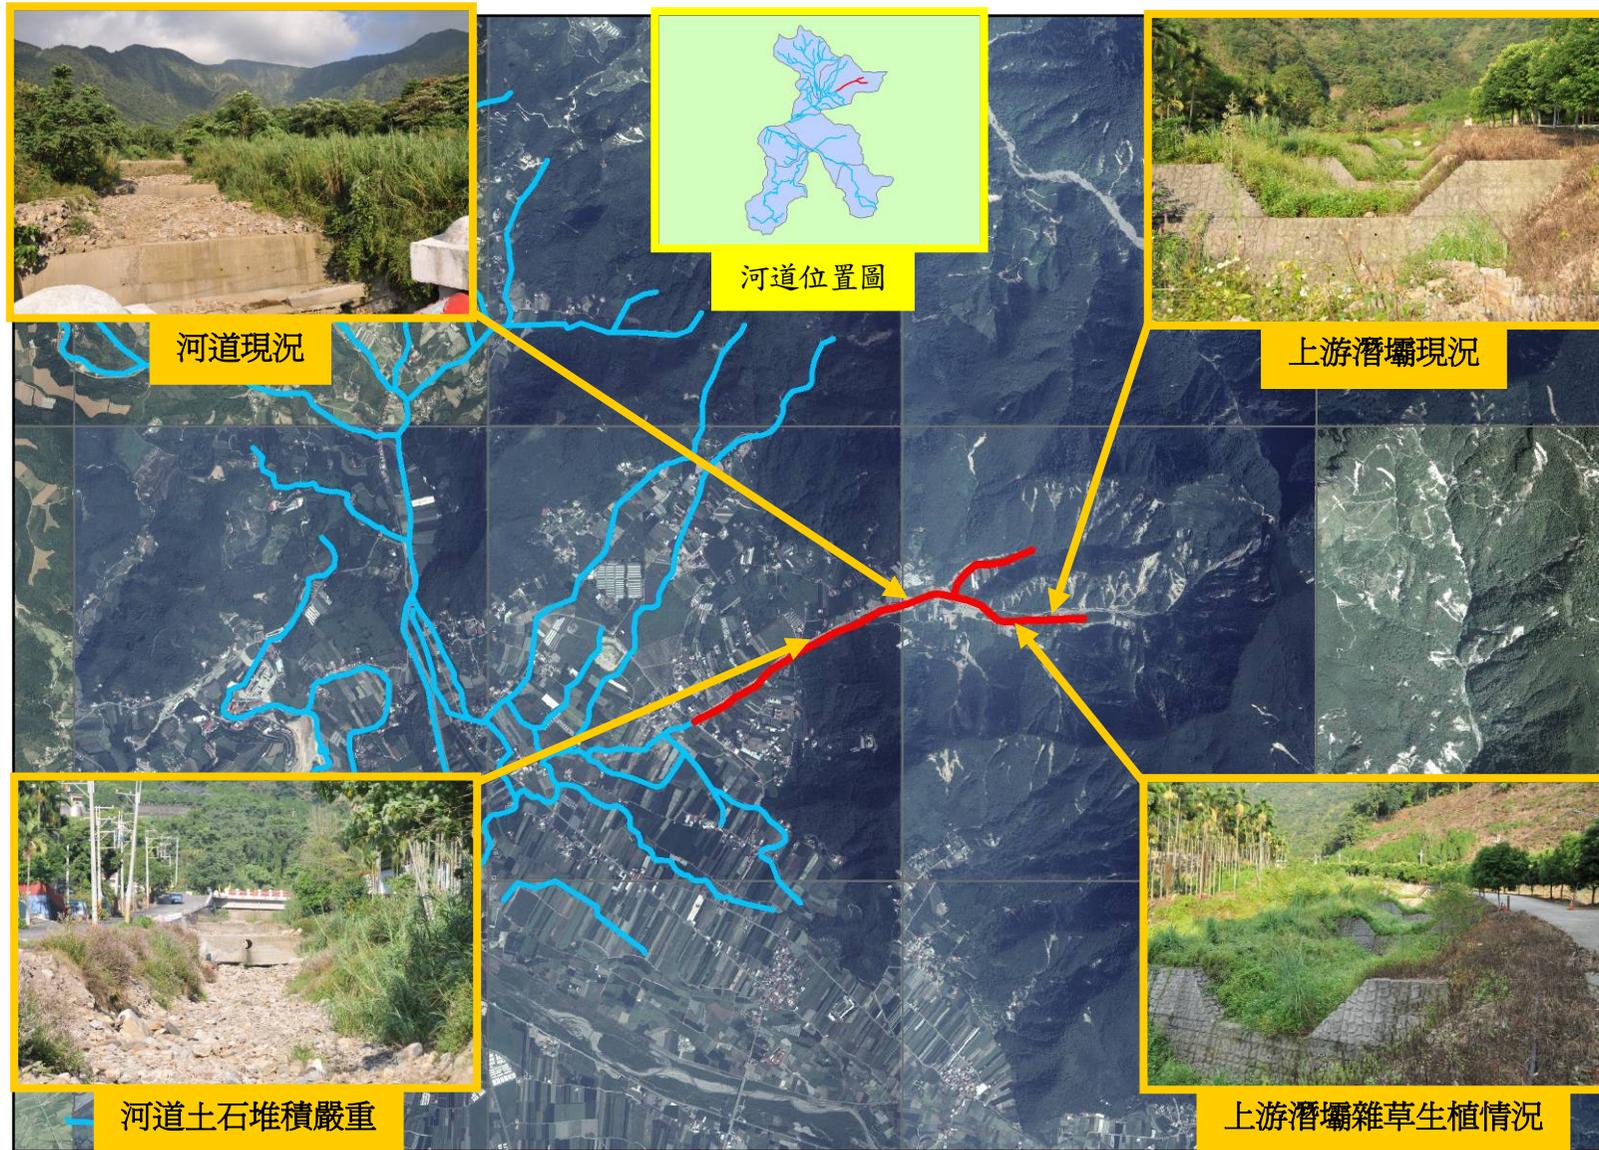
圖 3-3-42 大坑排水分線支流現況說明及現勘照片

上游已有潛壩工程實施完畢，中、下游土石淤積嚴重，建議實施河道疏濬。

現況
排水構造物	排水護岸安全無慮
河道上游	上游河道有潛壩工程
備註	此河道為投縣DF075土石流潛勢溪

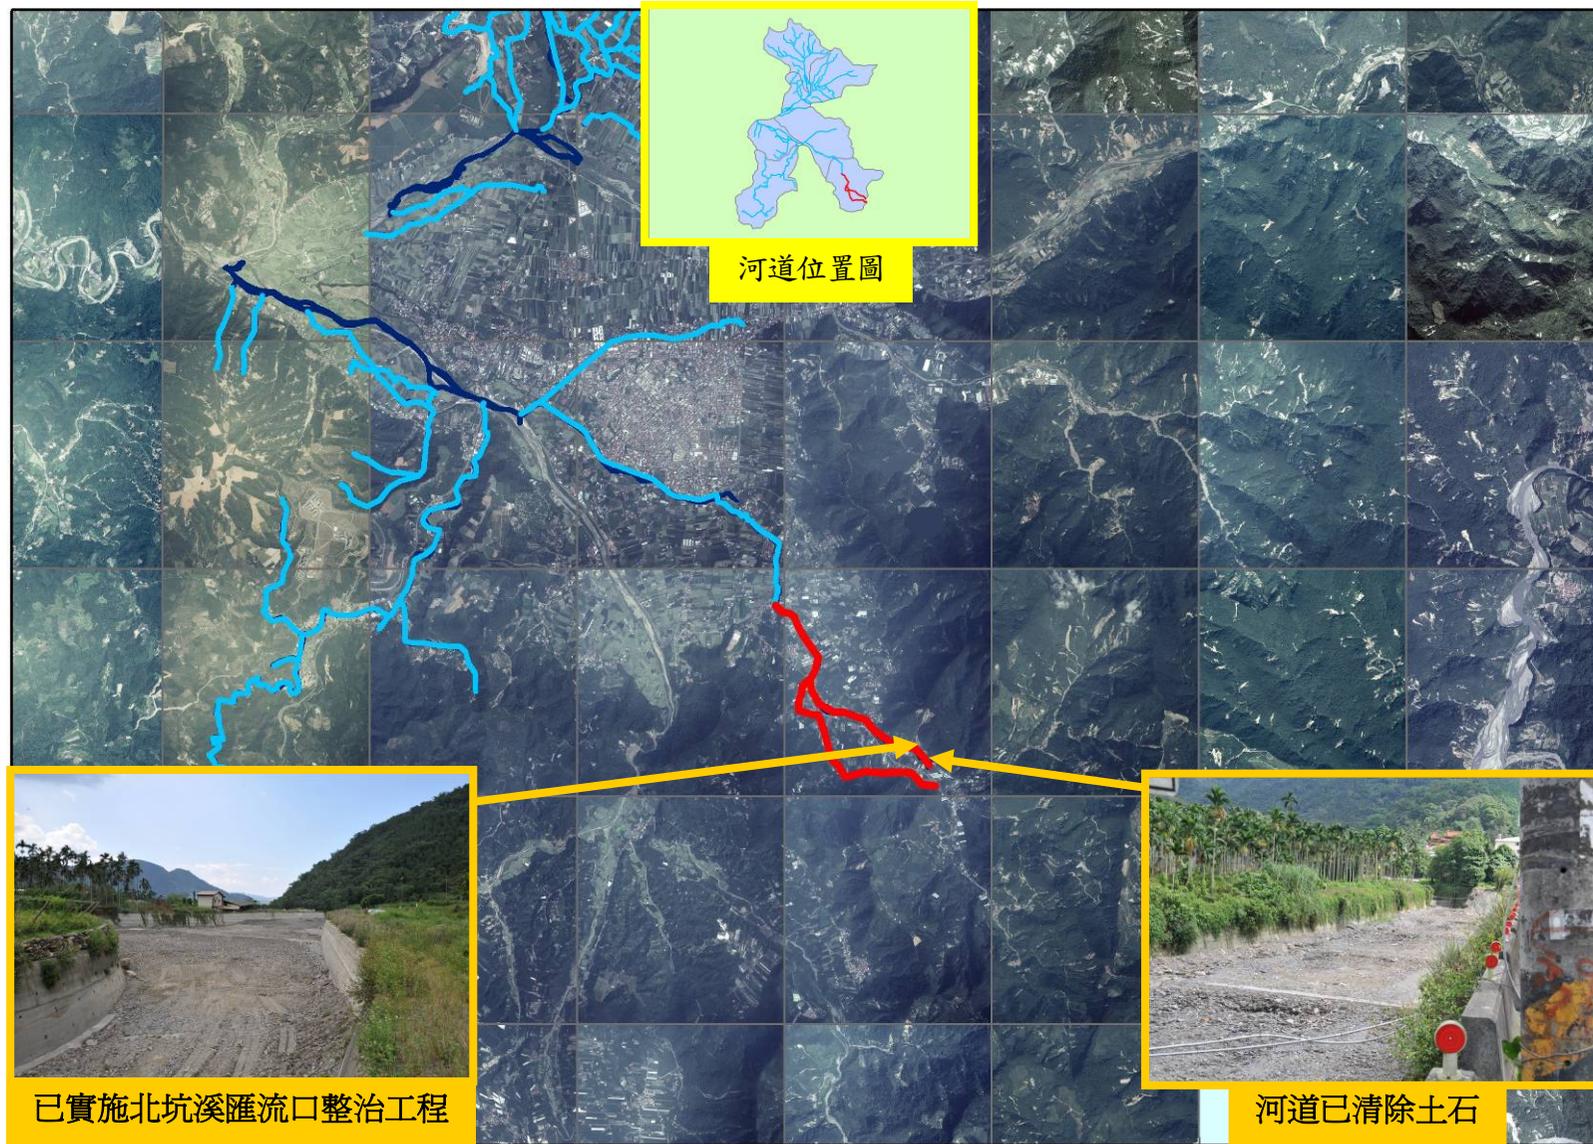
圖 3-3-43 枇杷城排水幹線支流現況說明及現勘照片

河道已實施整治工程，現況良好，故不急需治理，

現況
排水構造物	排水護岸安全無慮
河道上游	無土石堆積
備註	河道已實施北坑溪匯流口整治工程
