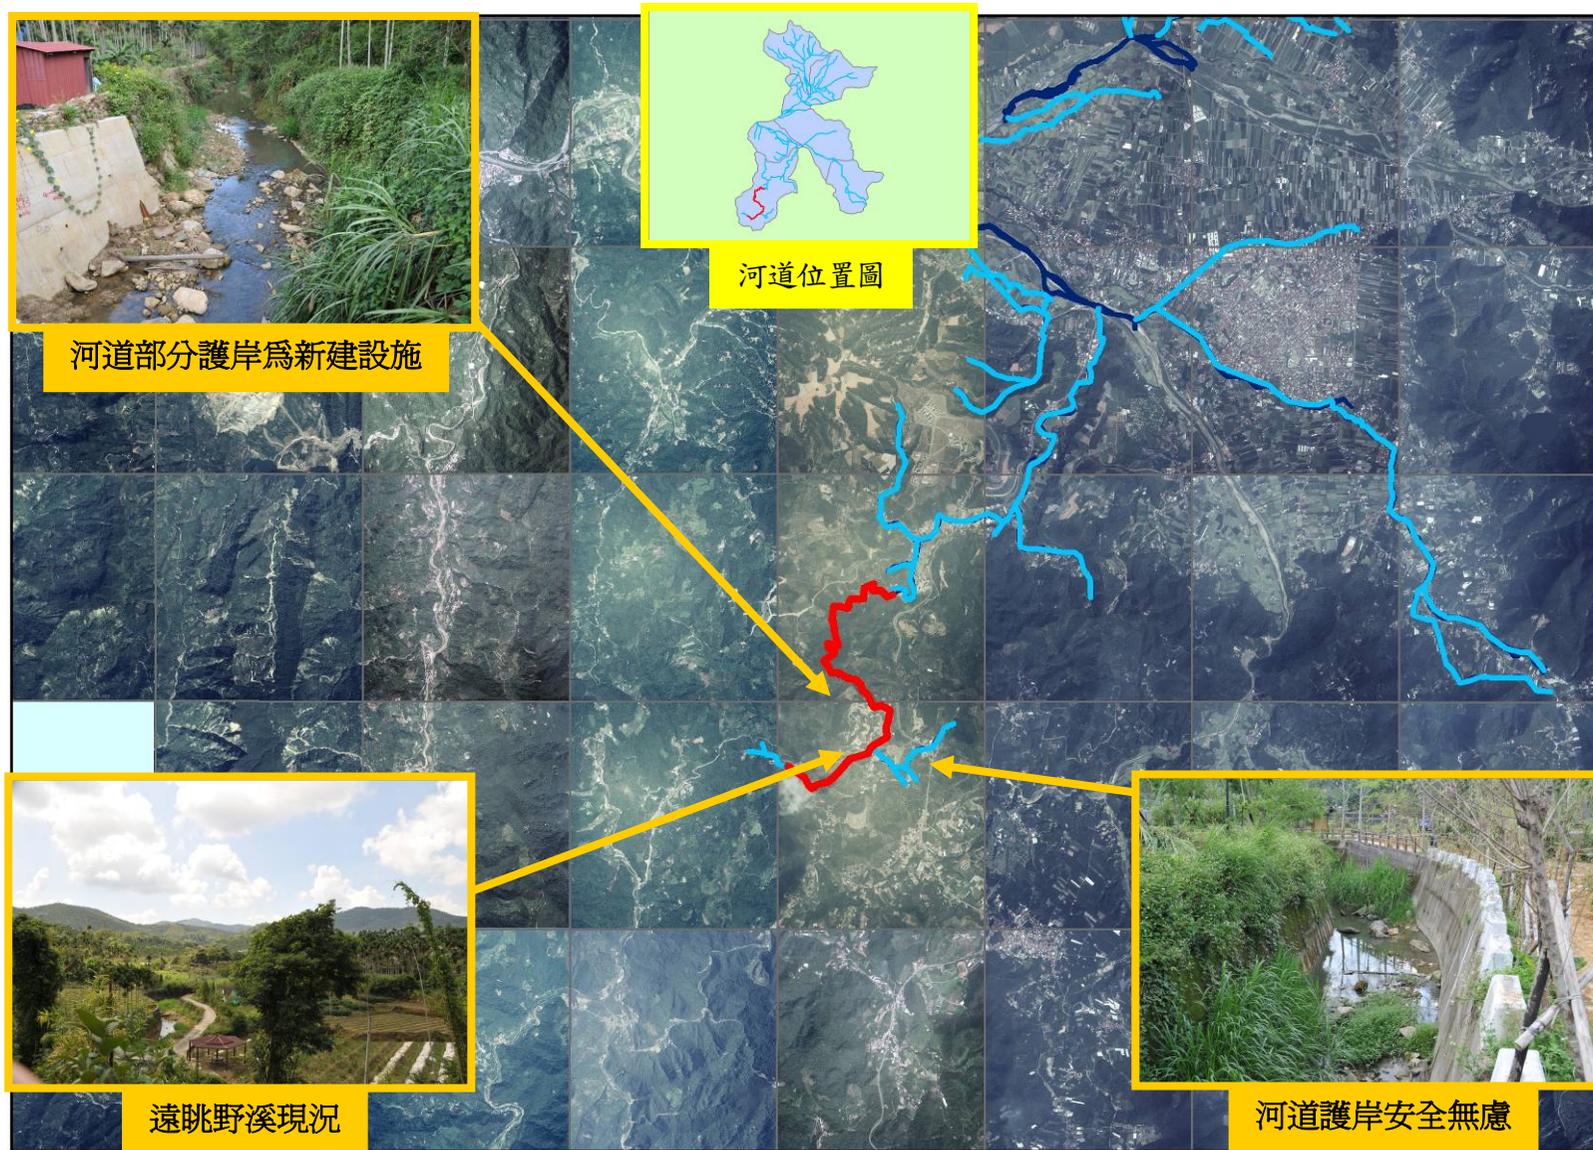
圖 3-3-44 大坑排水分線支流現況說明及現勘照片

河道排水護岸設施良好，河道無土石淤積，故不急需治理。

現況
排水構造物	排水護岸安全無慮
河道上游	無土石堆積
備註	河道下游為桃米坑排水幹線

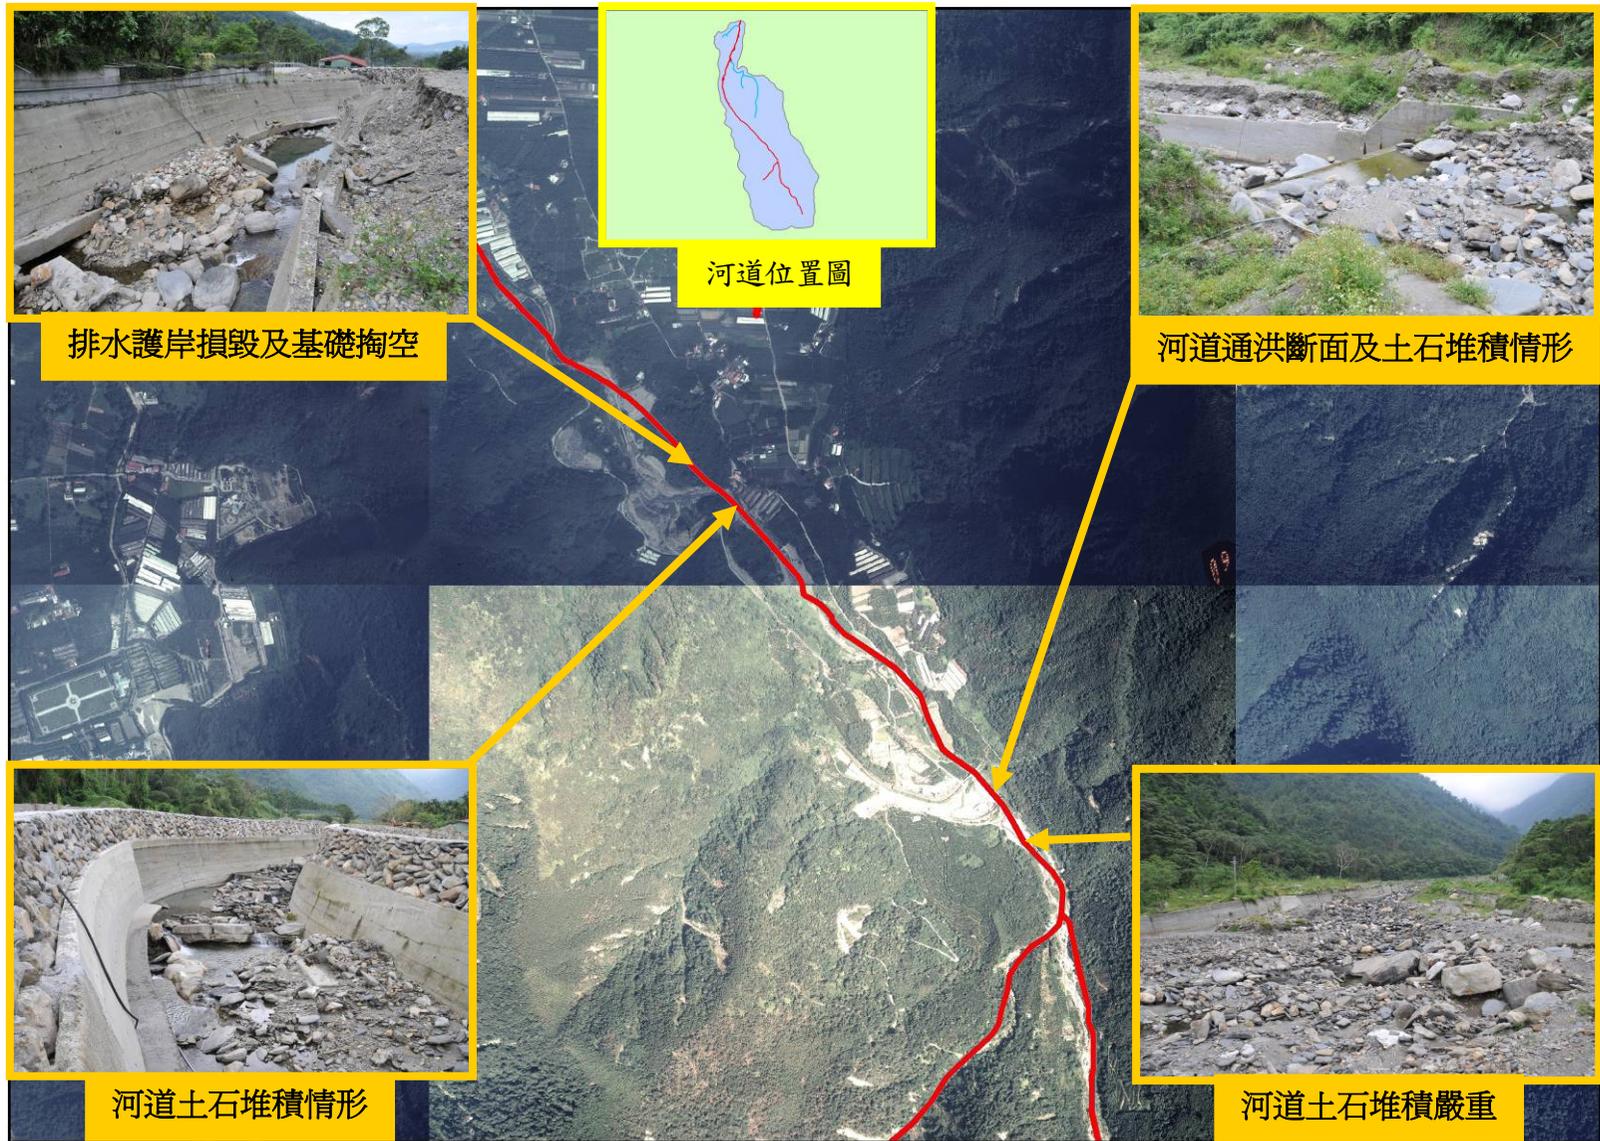
圖 3-3-45 東光溪現況說明及現勘照片

此段土砂淤積嚴重，建議實施清疏工程。

現況
排水構造物	上游排水構造物些許部份損毀
河道上游	土石堆積嚴重
備註	下游為木屨蘭溪排水系統

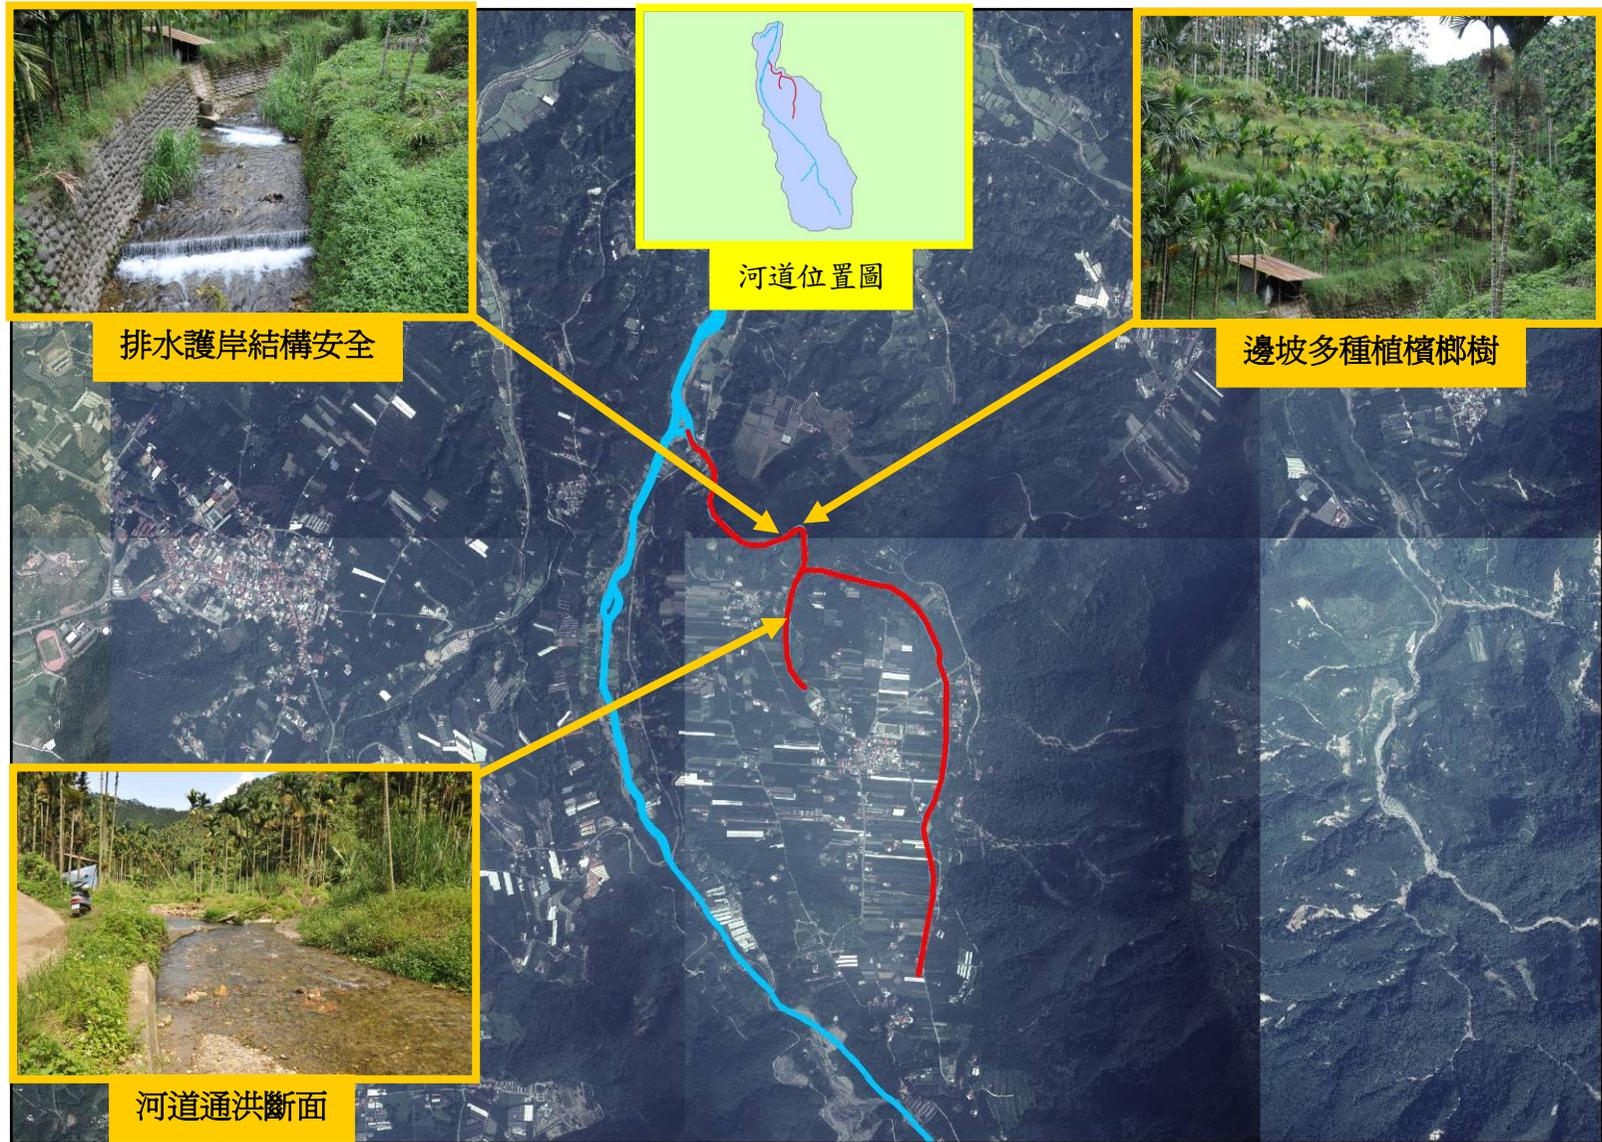
圖 3-3-46 東光溪支流現況說明及現勘照片

排水護岸結構安全，故不急須治理。

現況
排水構造物	部分河道無排水構造物
河道上游	河道上游無土石堆積情形
備註	邊坡大多種植檳榔樹

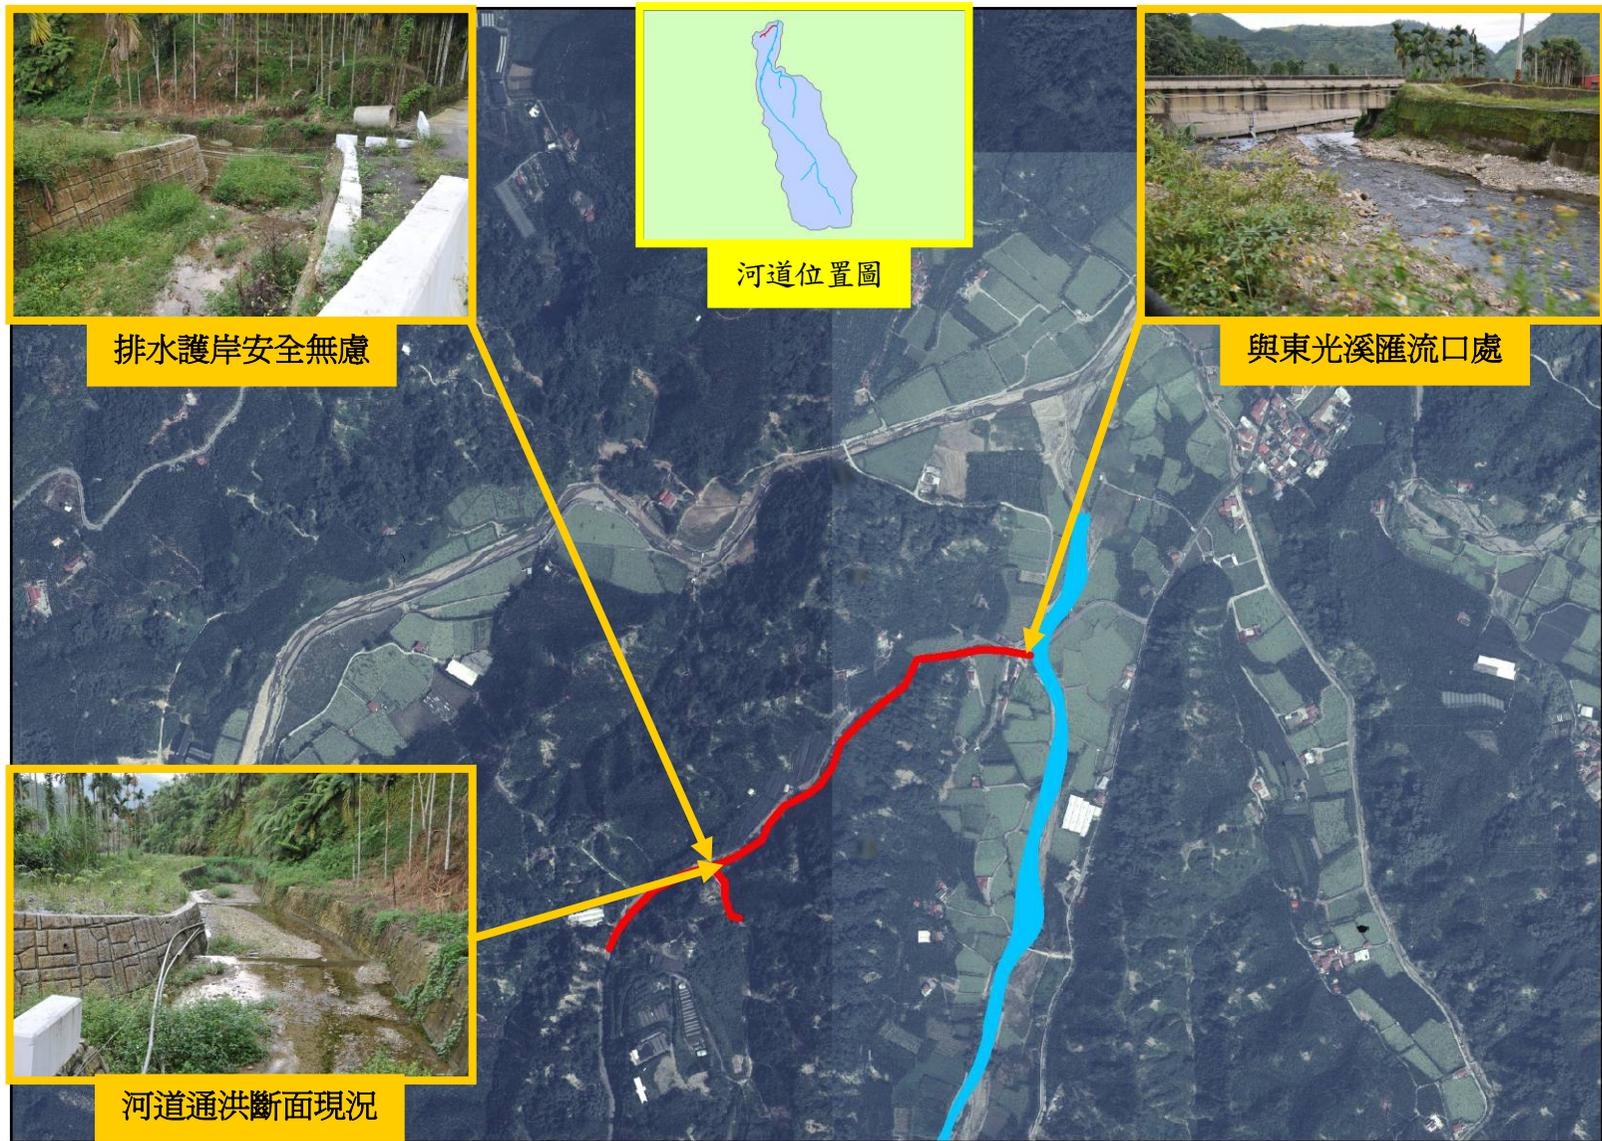
圖 3-3-47 滴水野溪現況說明及現勘照片

排水護岸已整治完成，故不急須治理。

現況
排水構造物	河道構造物安全無慮
河道上游	河道上游無土石堆積情形
備註	排水護岸已整治完成

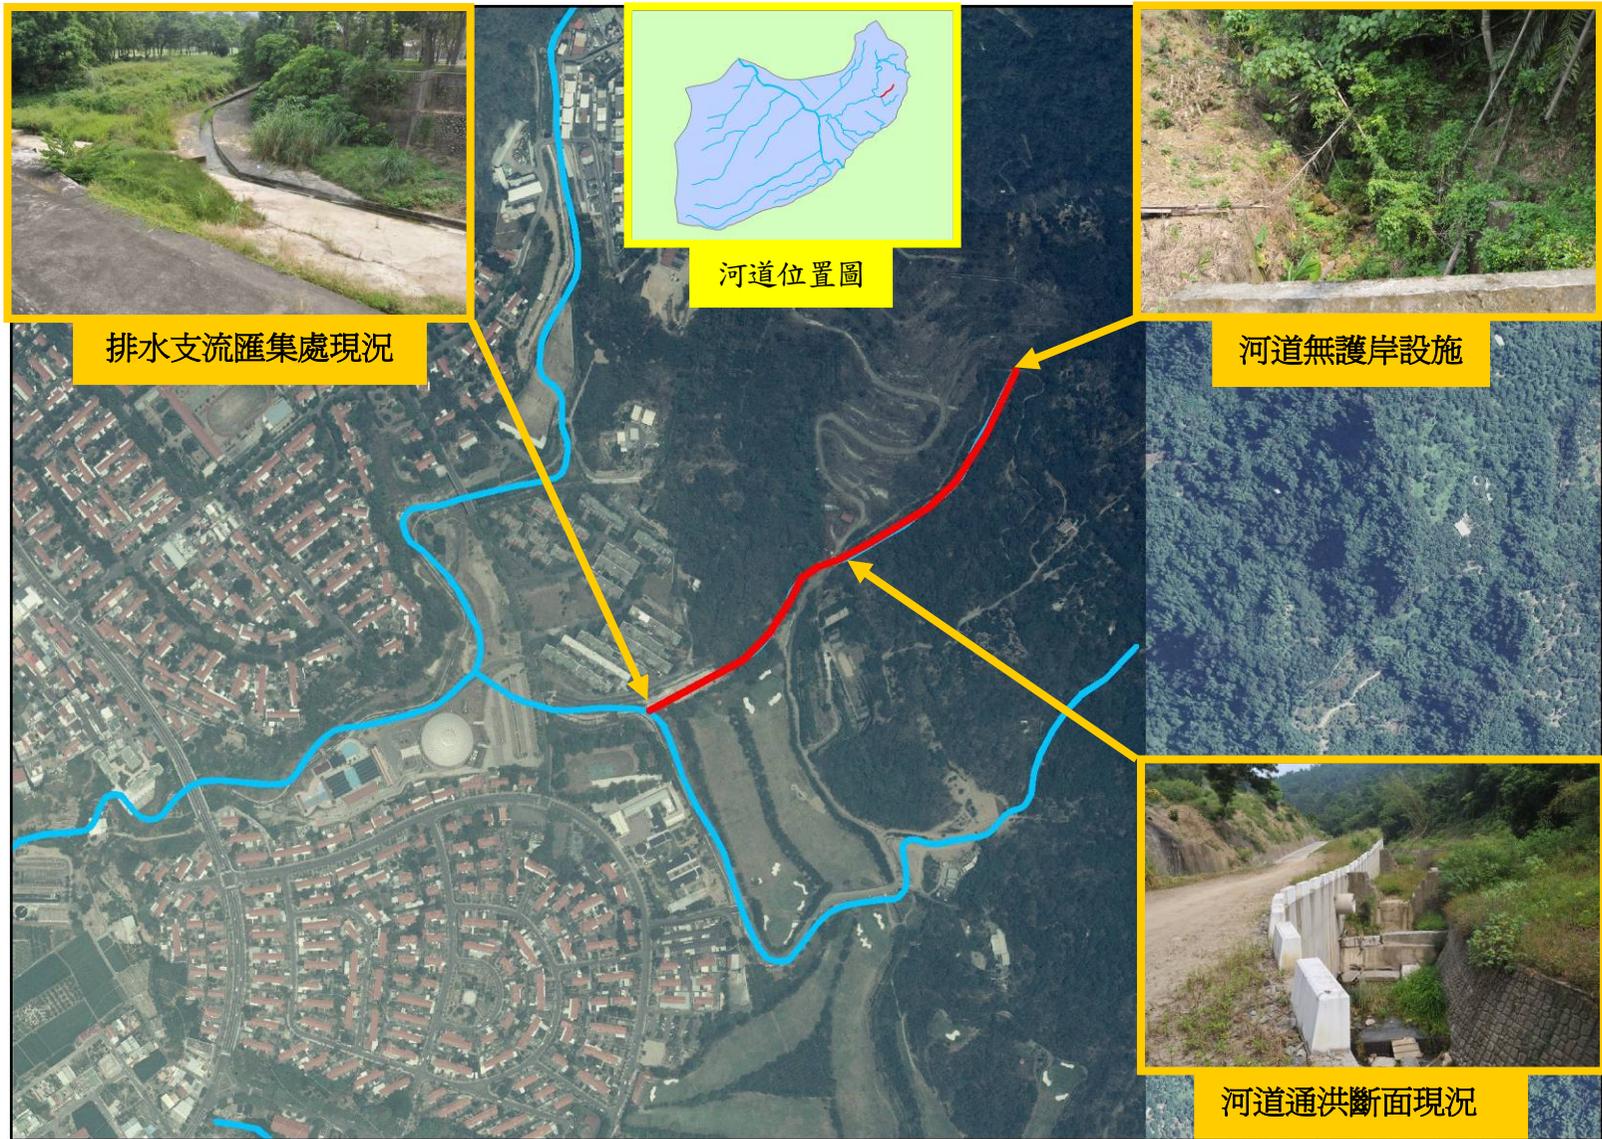
圖 3-3-48 省訓團排水支流現況說明及現勘照片

此河道排水護岸設施良好，故不急需治理。

現況
排水構造物	河道構造物安全無慮
河道上游	河道上游植生茂密
備註	河道下游護岸多整治完成

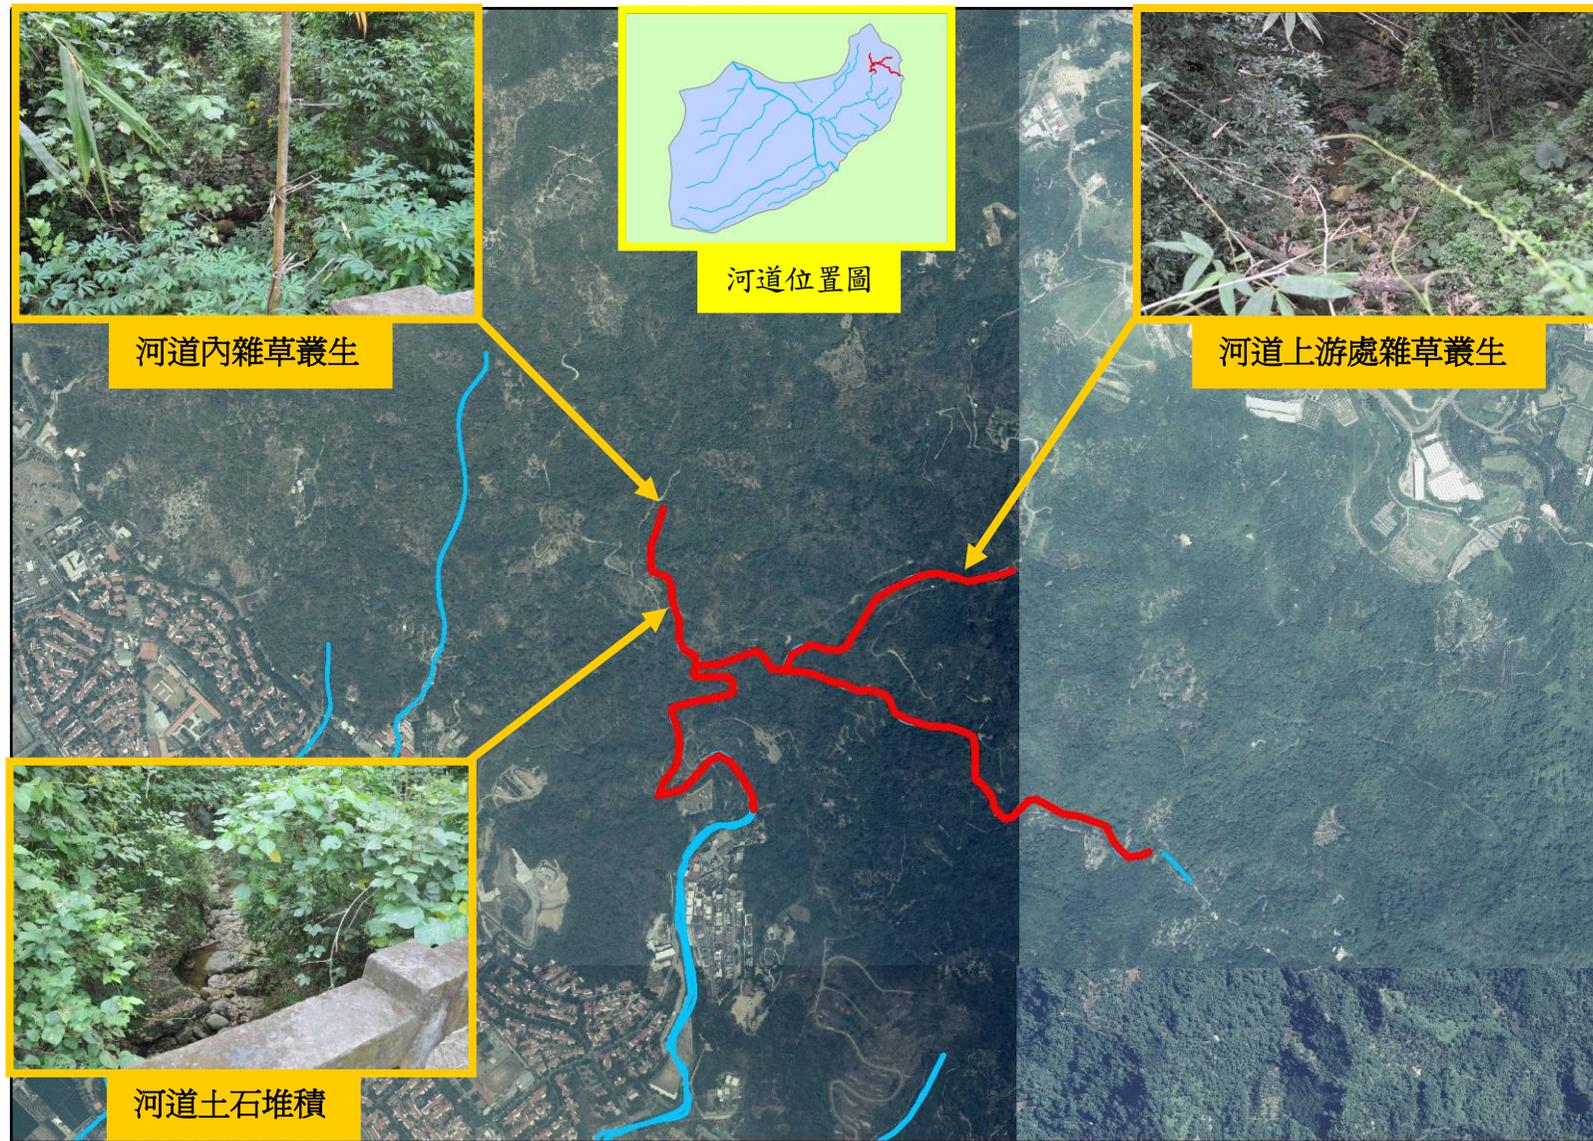
圖 3-3-49 外轆排水幹線支流-1 現況說明及現勘照片

此河道往下游即為外轆排水幹線，上游野溪邊坡無明顯崩塌，故不急需治理。

現況
排水構造物	河道構造物多為植生所覆蓋
河道上游	河道上游土石堆積嚴重
備註	整體而言，河道有土石淤積與雜草蔓生

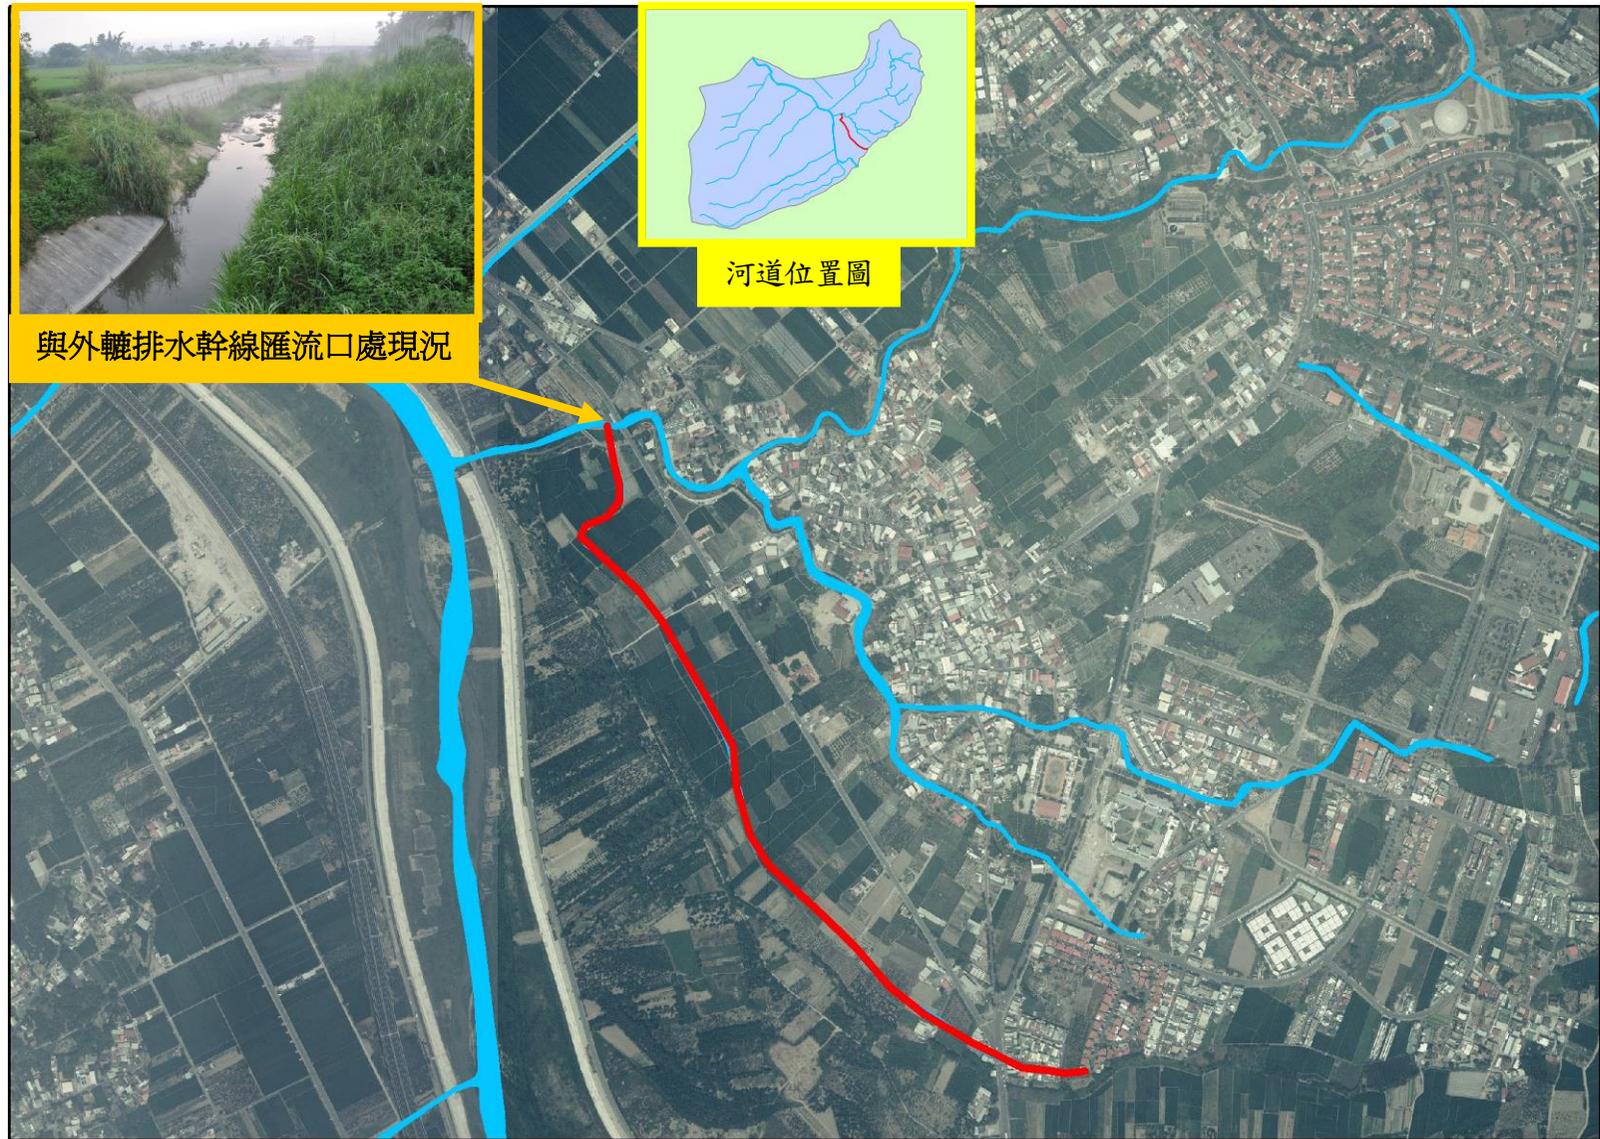
圖 3-3-50 外轆排水幹線支流-2 現況說明及現勘照片

此河道為灌溉用渠道，狀況良好，故不急需治理。

現況
排水構造物	排水構造物安全無虞
匯流口	與外轆排水幹線匯流口處現況良好
備註	河道護岸完整安全，只有些許淤積

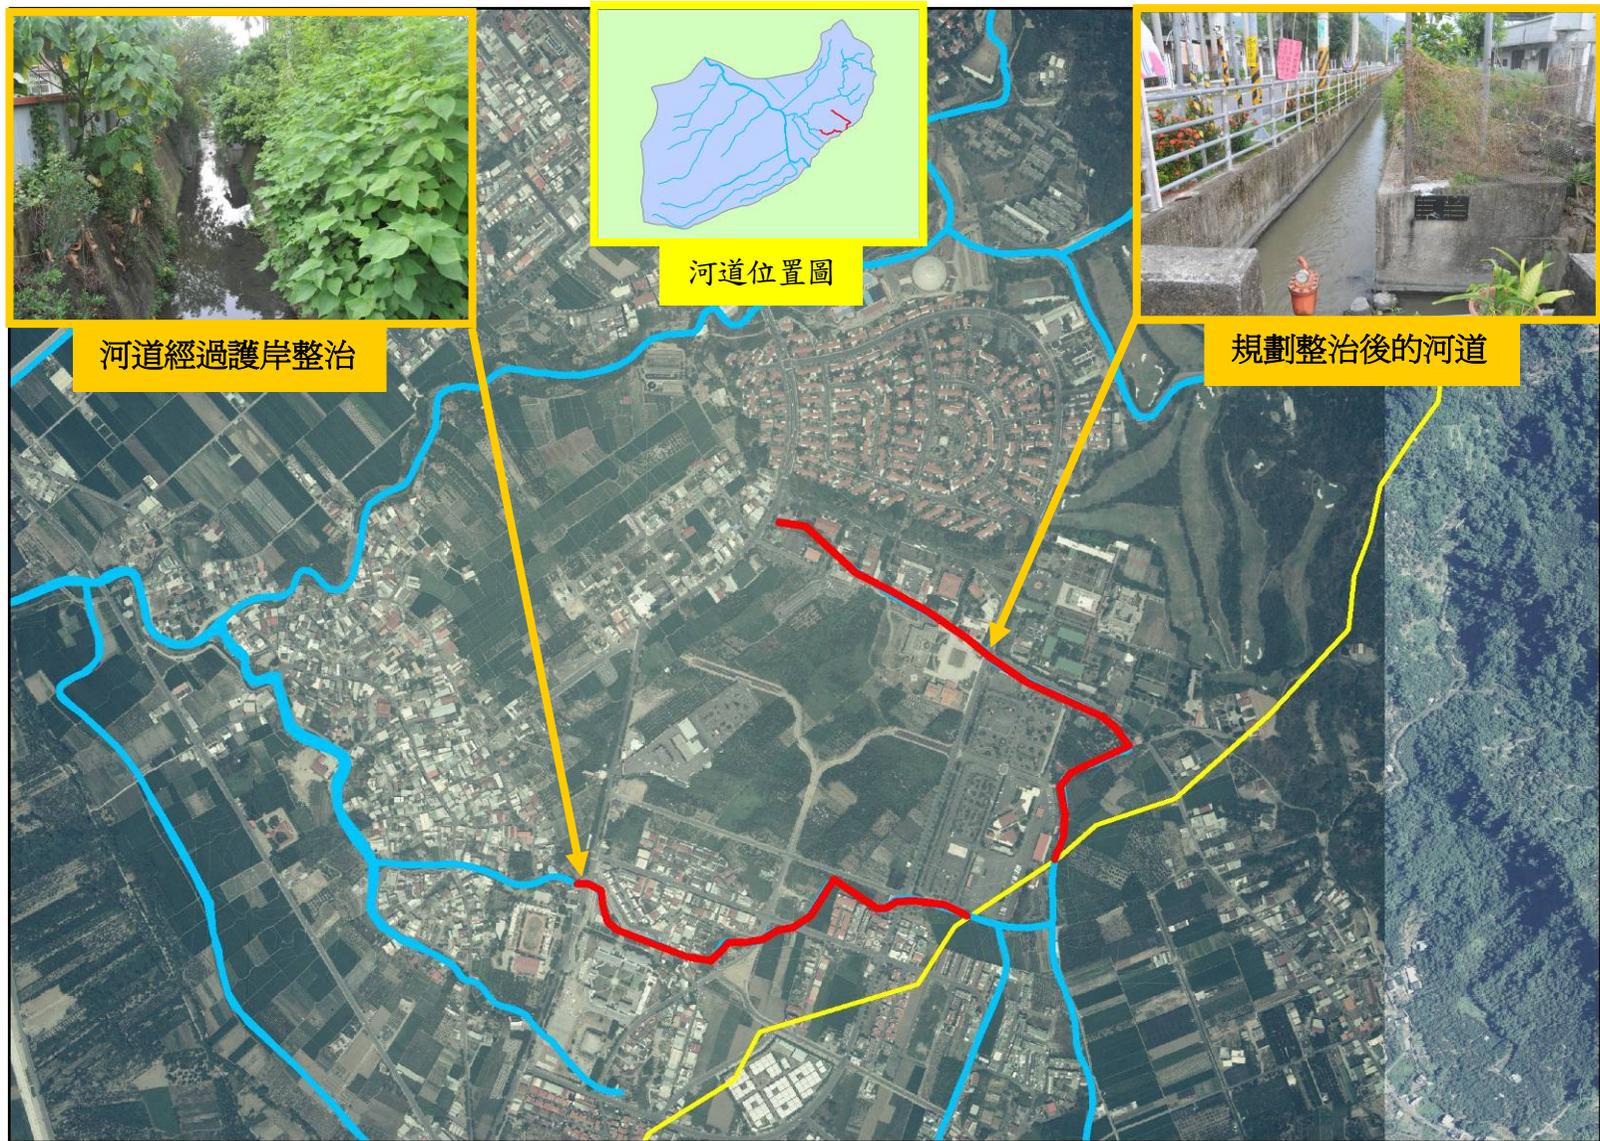
圖 3-3-51 內轆排水幹線支流現況說明及現勘照片

河道平緩無淤積，狀況良好，故不急需治理。

現況
排水構造物	排水構造物安全無虞
河道上游	上游河道無淤積，狀況良好
備註	河道兩旁有些許雜草蔓生

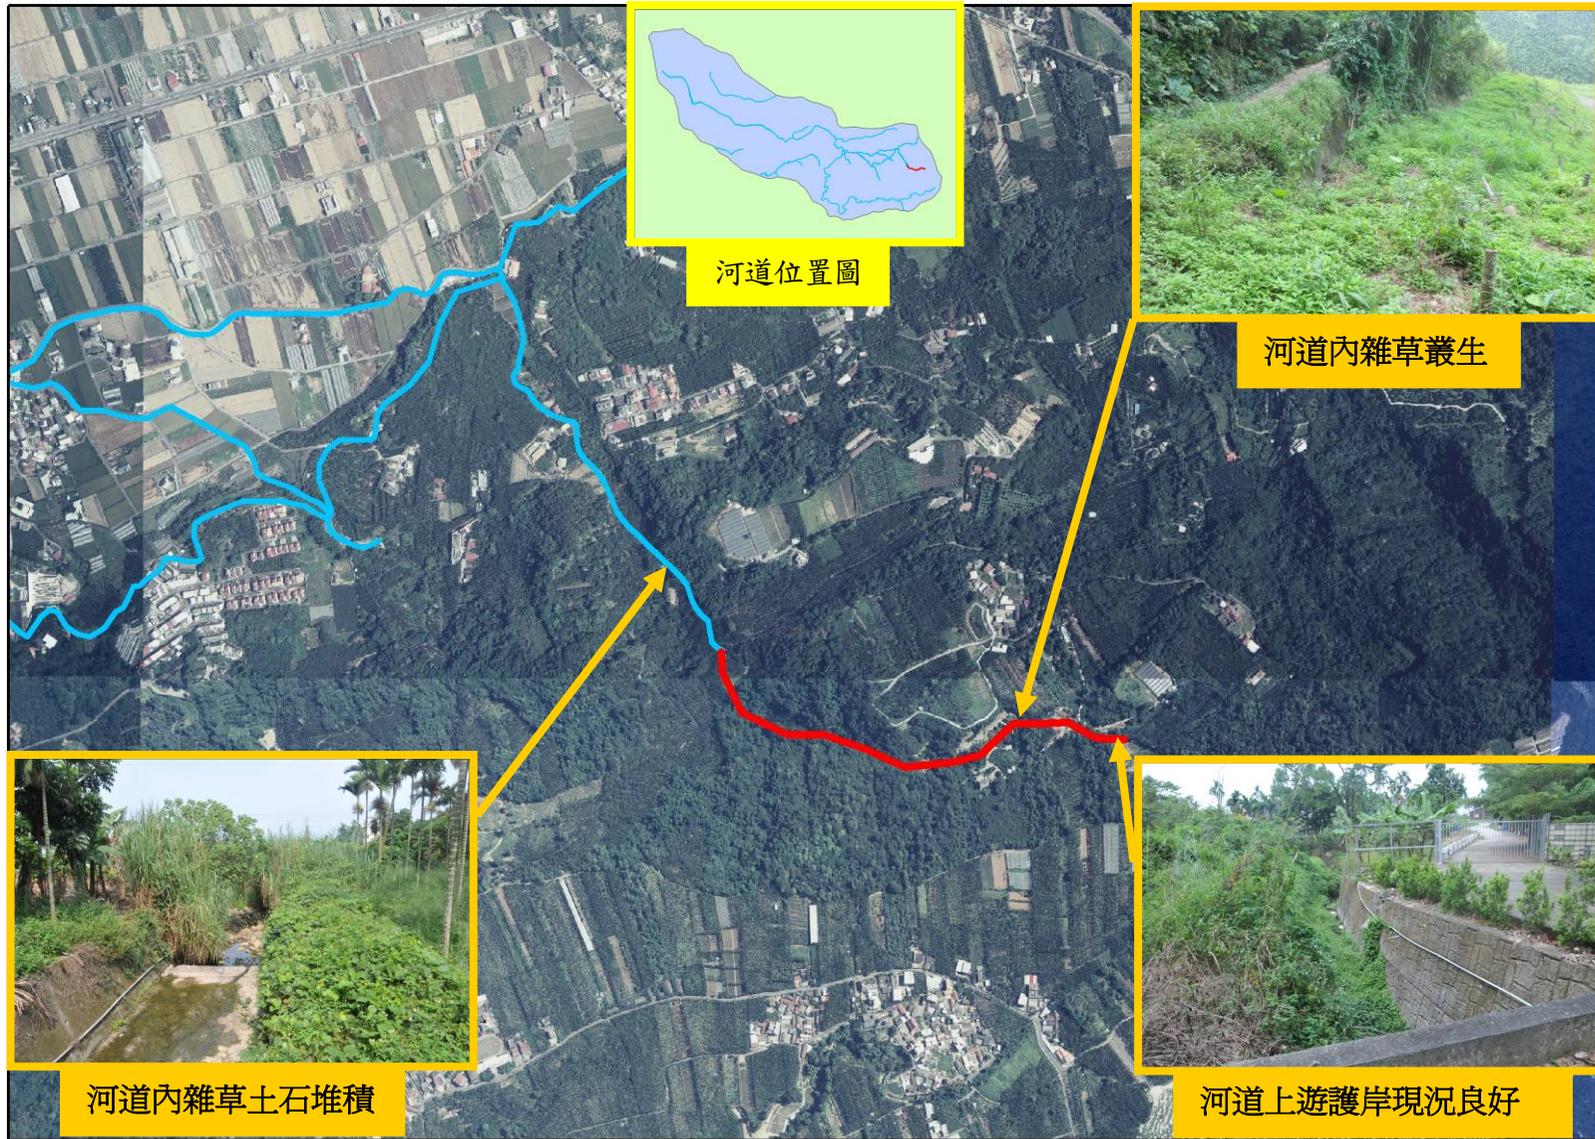
圖 3-3-52 青宅溝排水支線支流現況說明及現勘照片

河道護岸結構良好，故不急需治理。

現況
排水構造物	排水構造物安全無虞
河道上游	河道上游植生覆蓋嚴重
備註	河道兩側多被開發為檳榔園

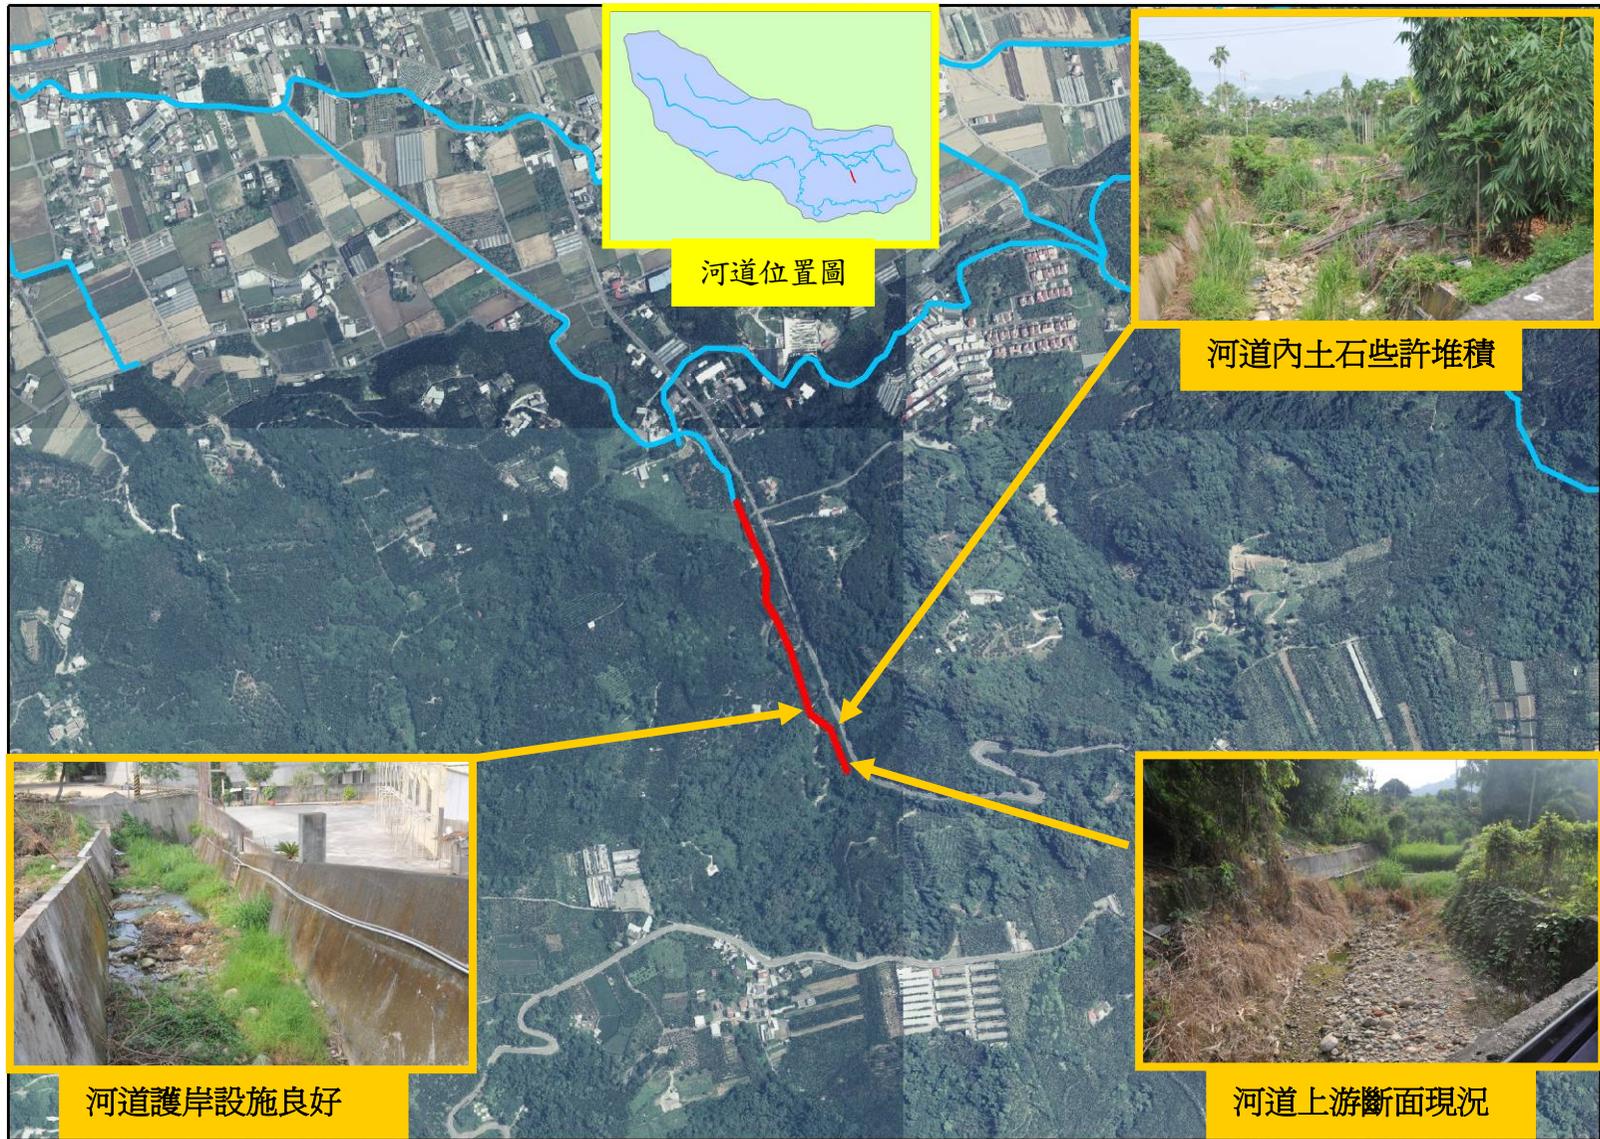
圖 3-3-53 坪頂頭排水分線支流現況說明及現勘照片

河道護岸設施良好，無立即之危害，故不急需治理。

現況
排水構造物	排水構造物安全無虞
河道上游	河道些許土石堆積
備註	河道護岸結構完整

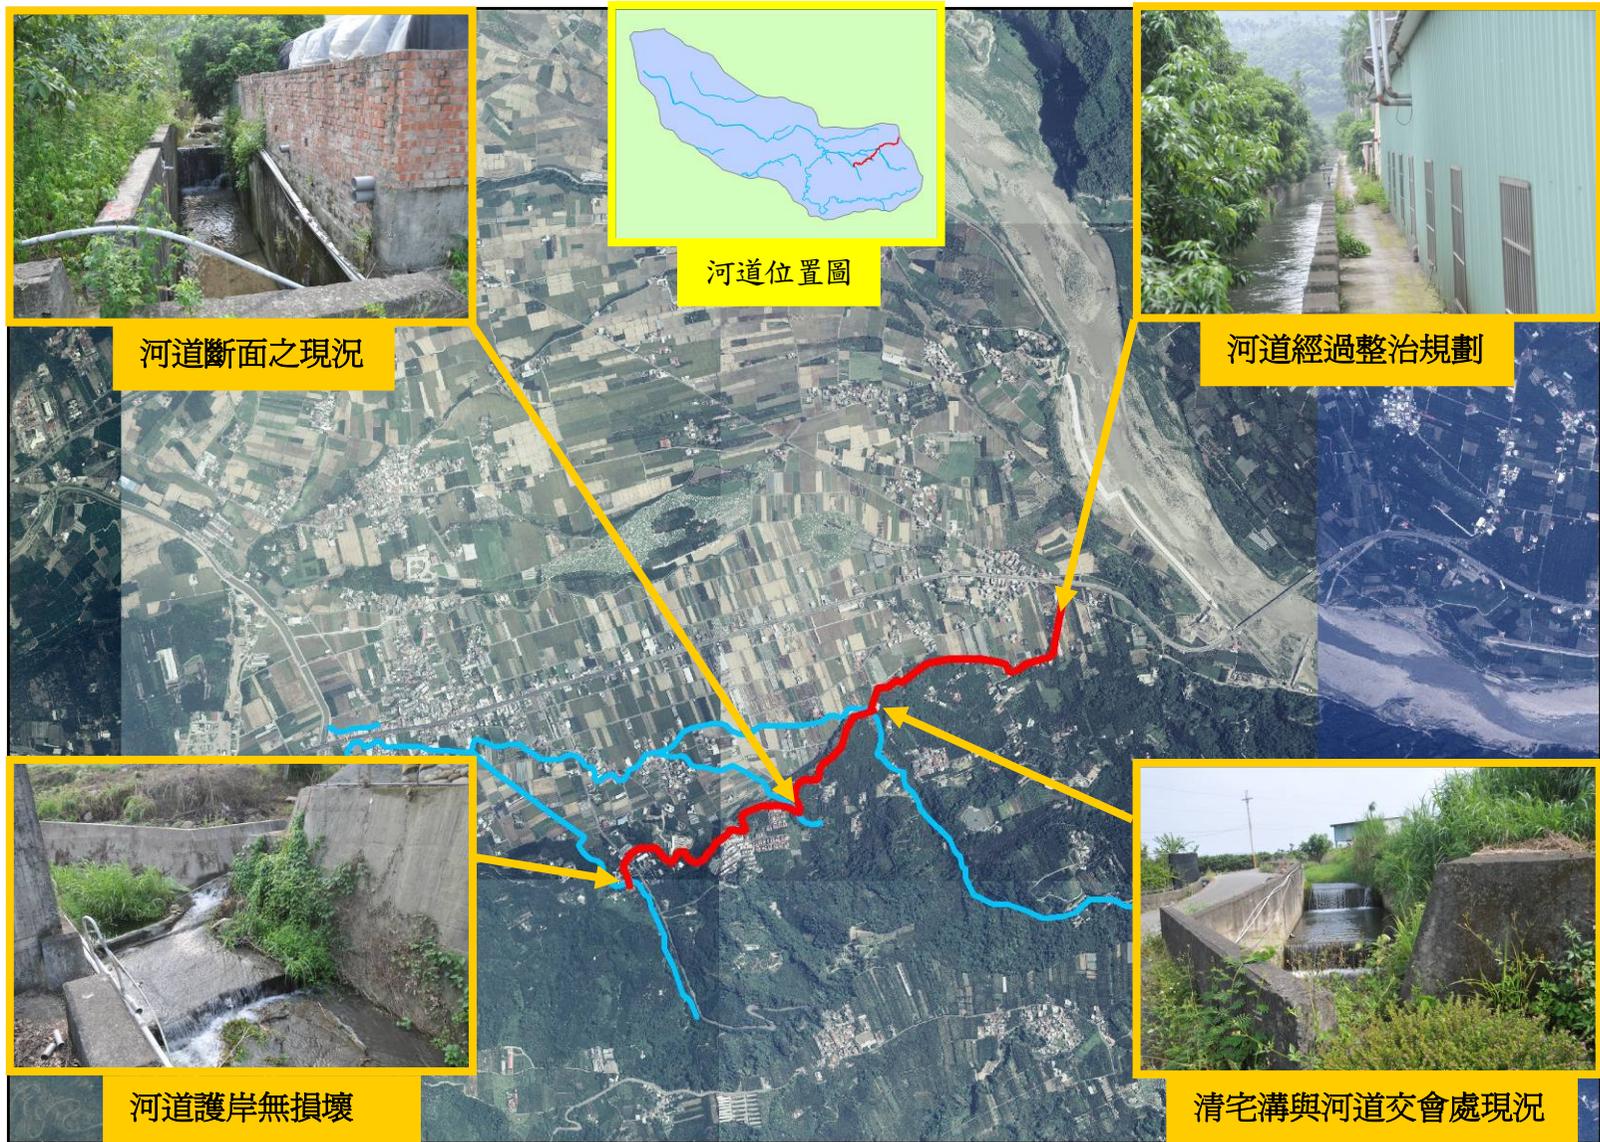
圖 3-3-54 陰寮溪上游支流現況說明及現勘照片

河道現況良好，無土石堆積，故不急需治理。

現況
排水構造物	排水構造物安全無虞
河道上游	河道上游處大致良好
備註	部分河道有雜草叢生情形

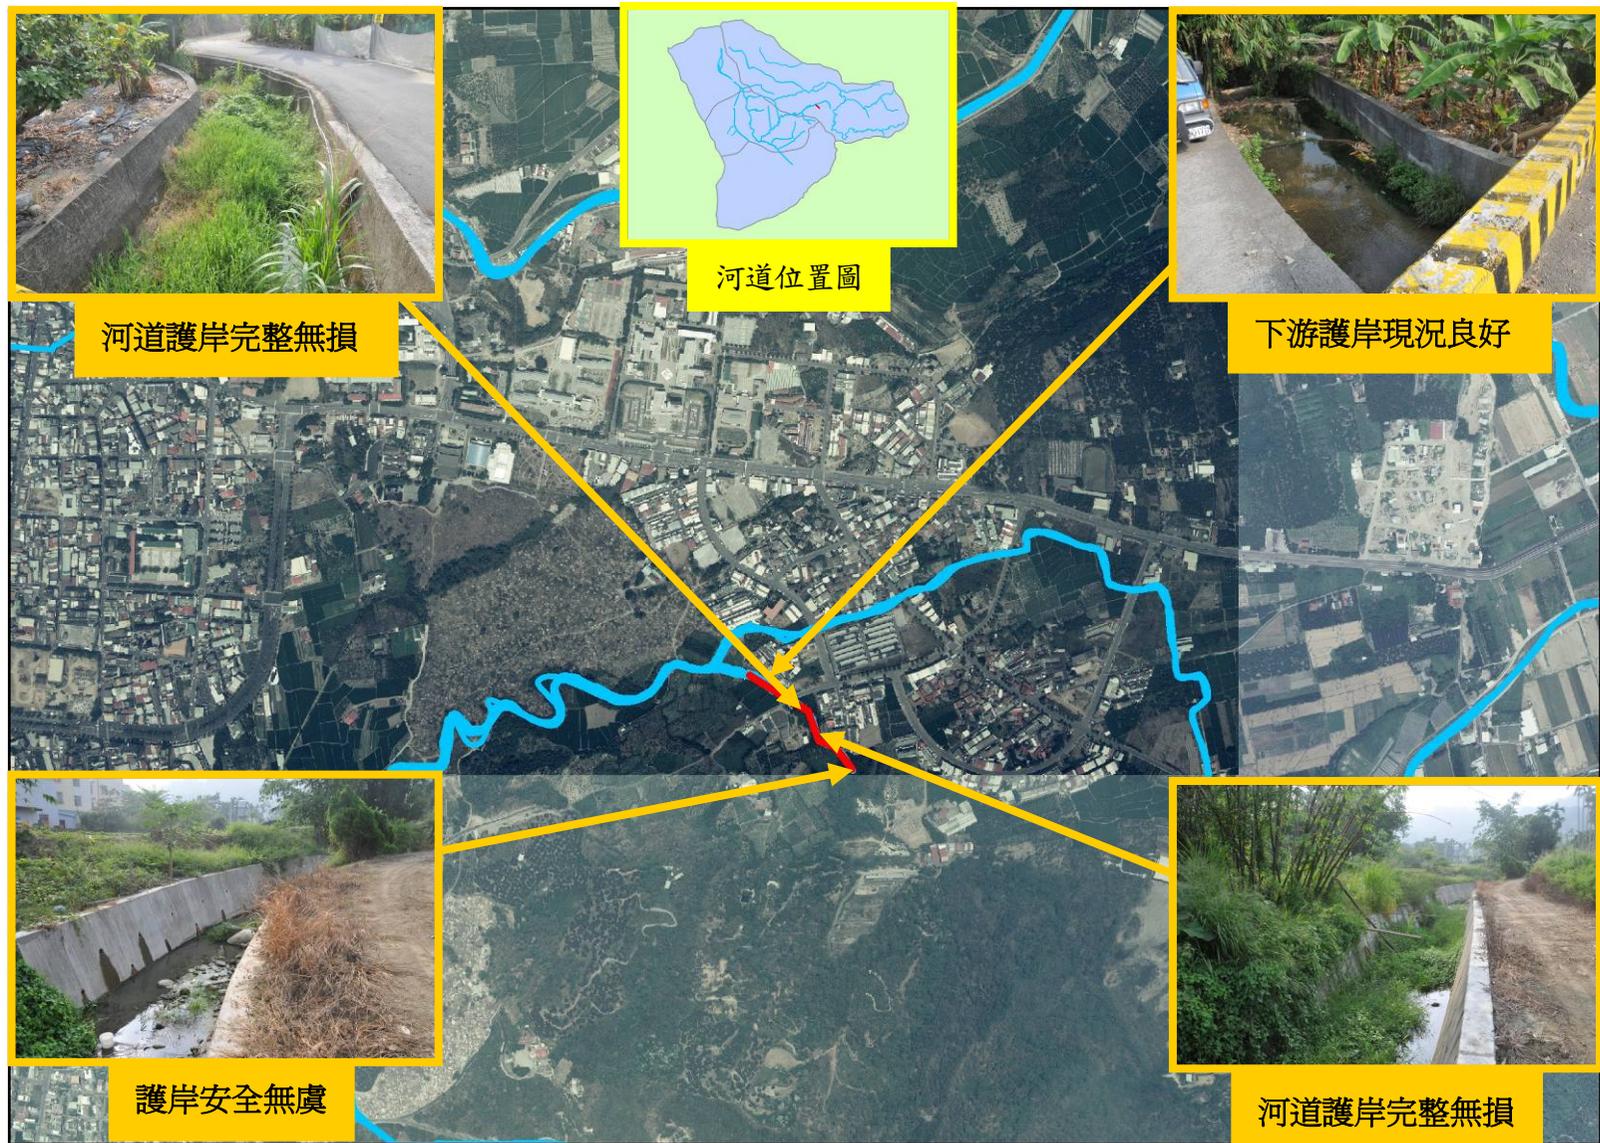
圖 3-3-55 溪州埤排水幹線支流現況說明及現勘照片

河道現況良好，無土石堆積，故不急需治理。

現況
排水構造物	排水構造物完整無損
河道上游	河道現況良好，無土石堆積
備註	有些許土砂淤積，雜草叢生
