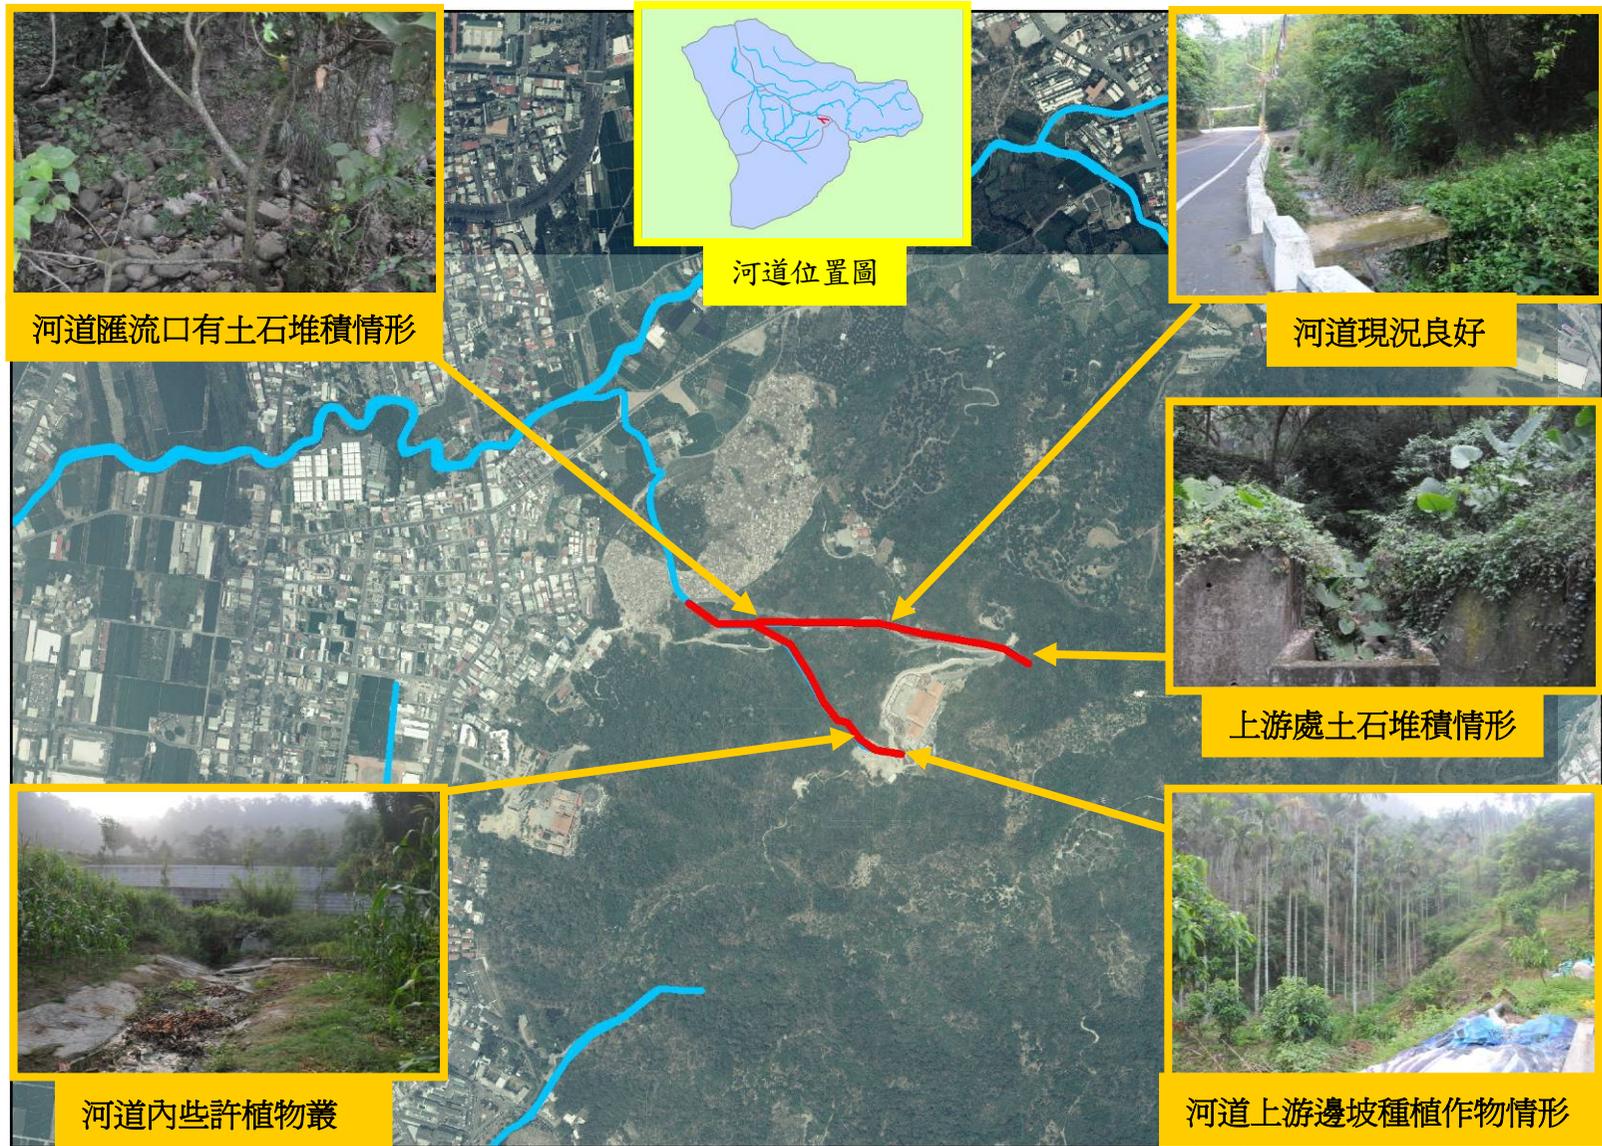
圖 3-3-56 溪州埤排水幹線-1 支流現況說明及現勘照片

排水構造物情況良好，無立即之災害，故不急需治理。

現況
排水構造物	排水構造物現況安全完善
河道上游	上游邊坡種植作物與些許土石堆積
備註	匯流口處有土砂淤積情形

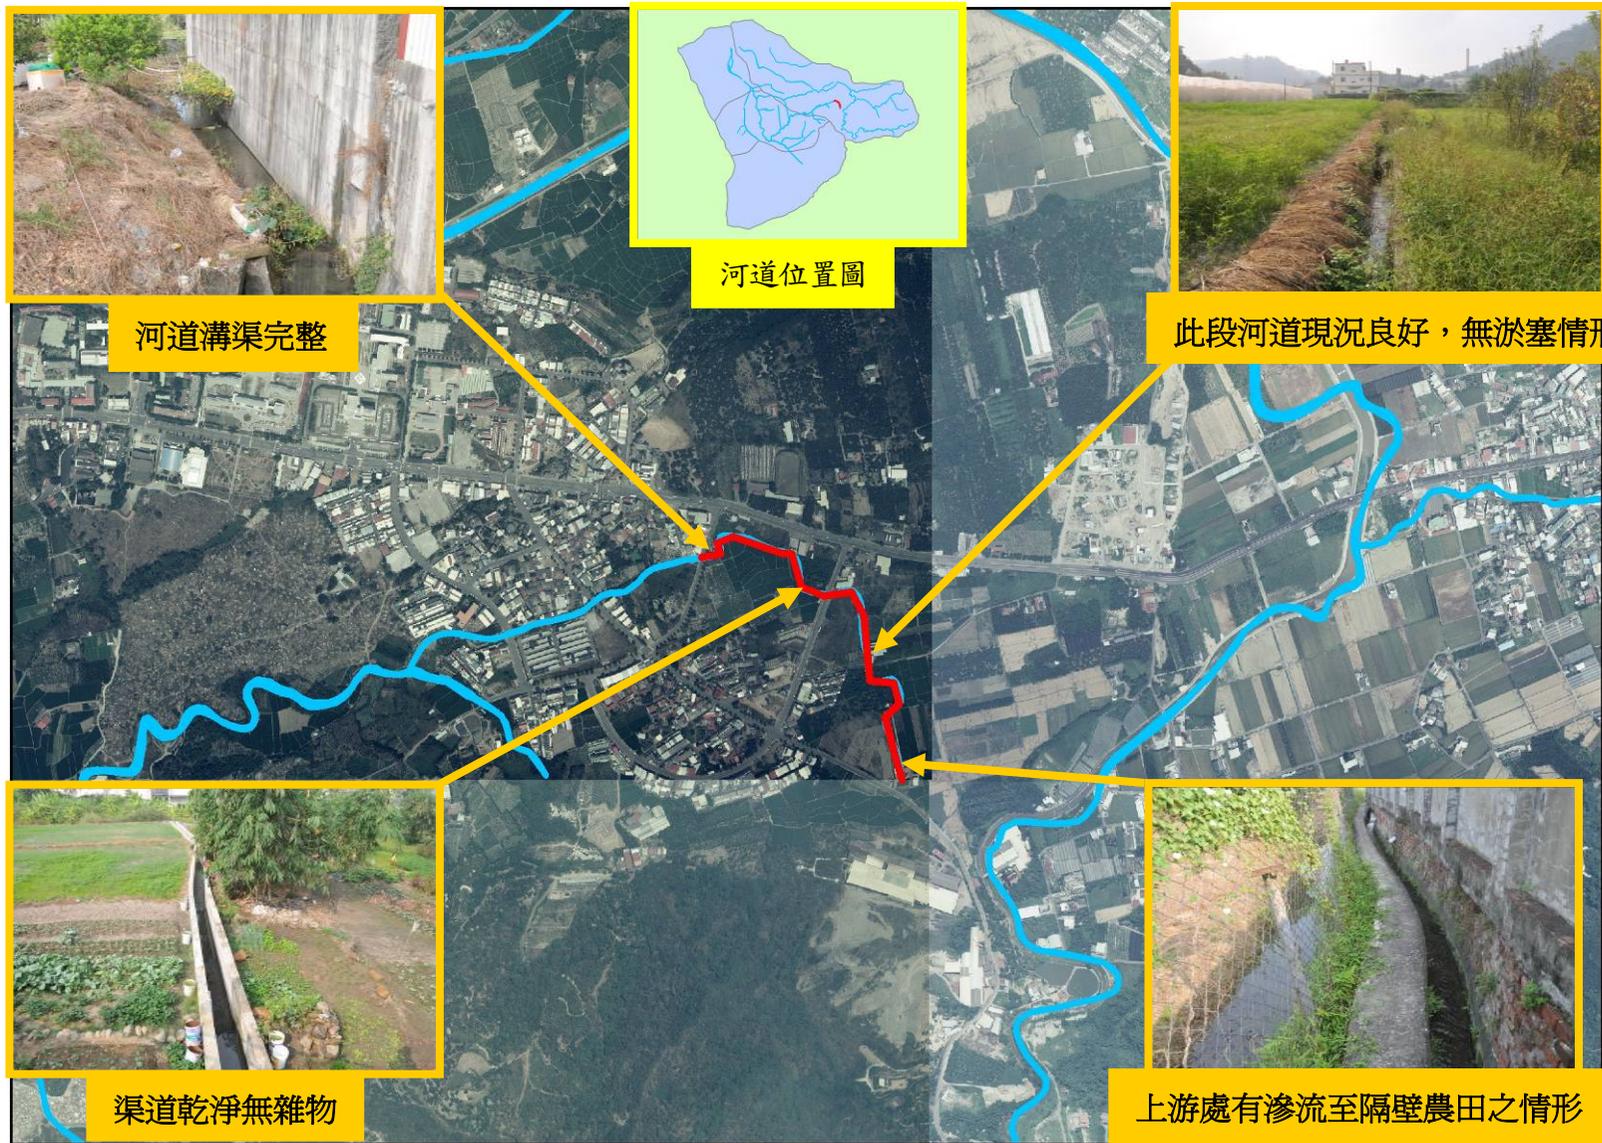
圖 3-3-57 溪州埤排水幹線-2 支流現況說明及現勘照片

現況
排水構造物	構造物整體完善安全
河道上游	上游渠道現況良好
備註	上游處溝底破裂，導致滲流於渠道外

河道現況良好，無土石堆積，故不急需治理，唯上游溝底破裂，需實施補強工程。

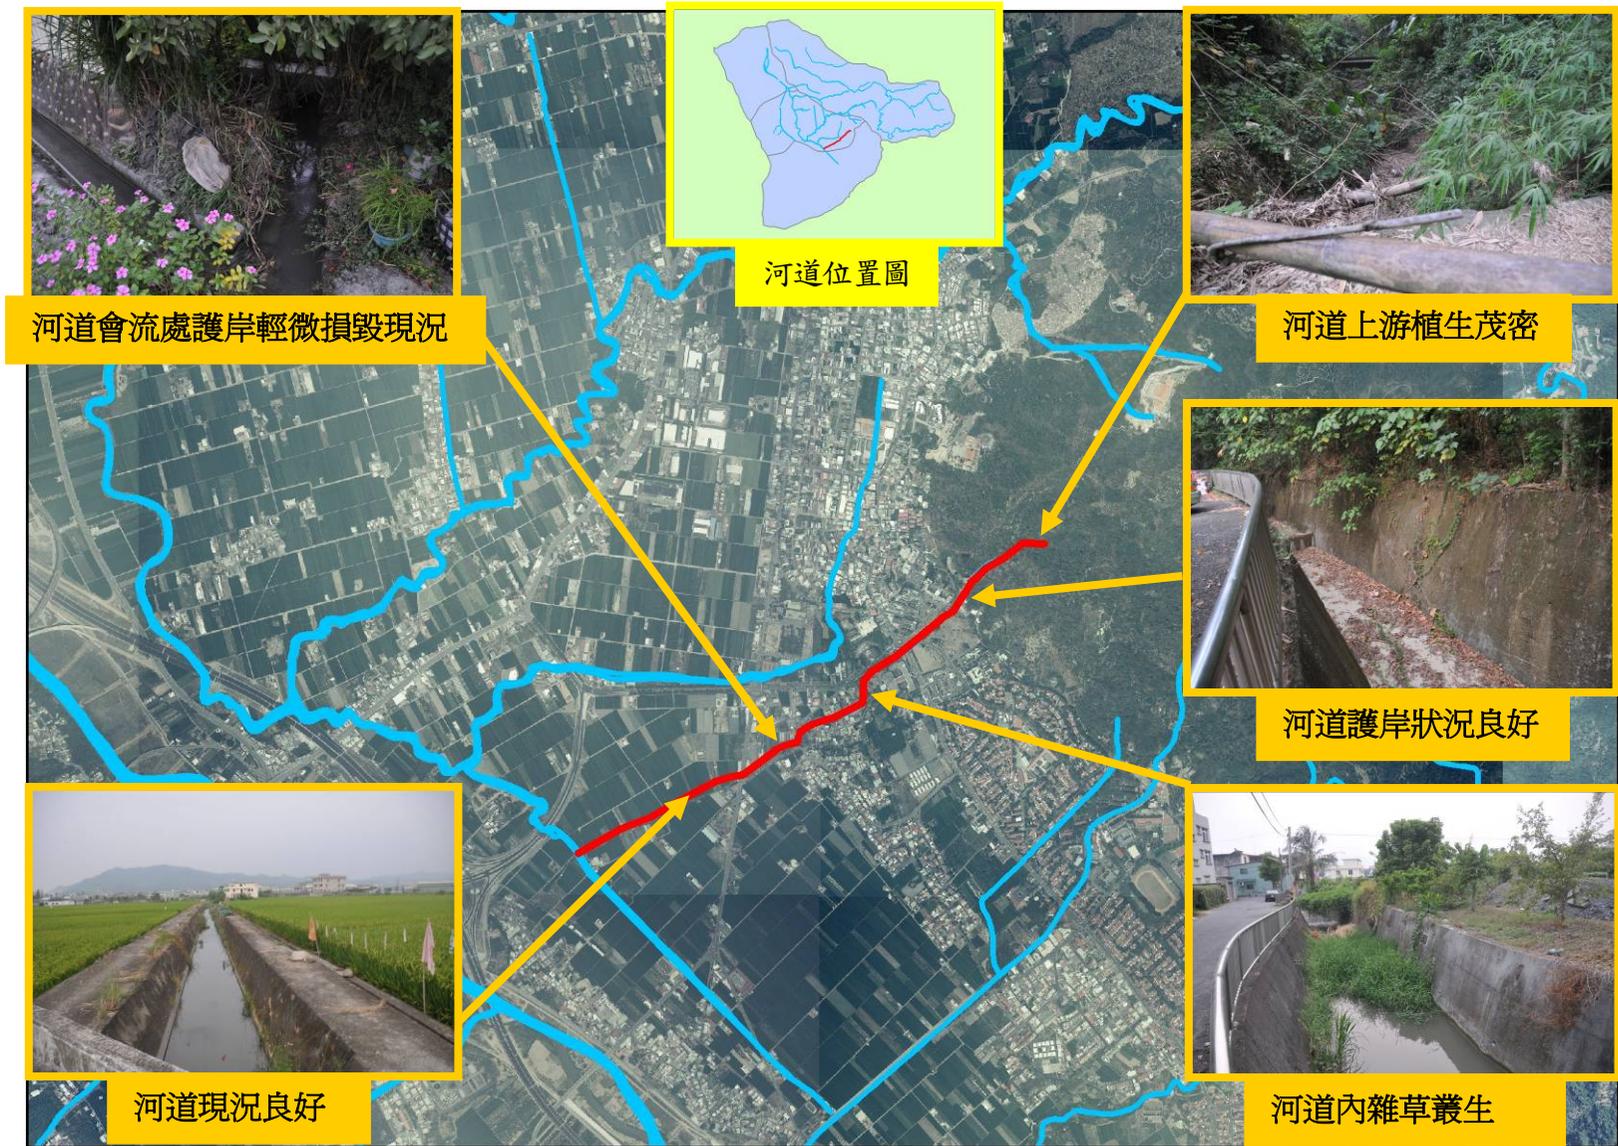
圖 3-3-58 營盤口排水支線支流現況說明及現勘照片

河道現況良好，無土石堆積，故不急需治理。

現況
排水構造物	排水構造物安全無虞
河道上游	河道上游植生茂密
備註	河道中段一處輕微損毀

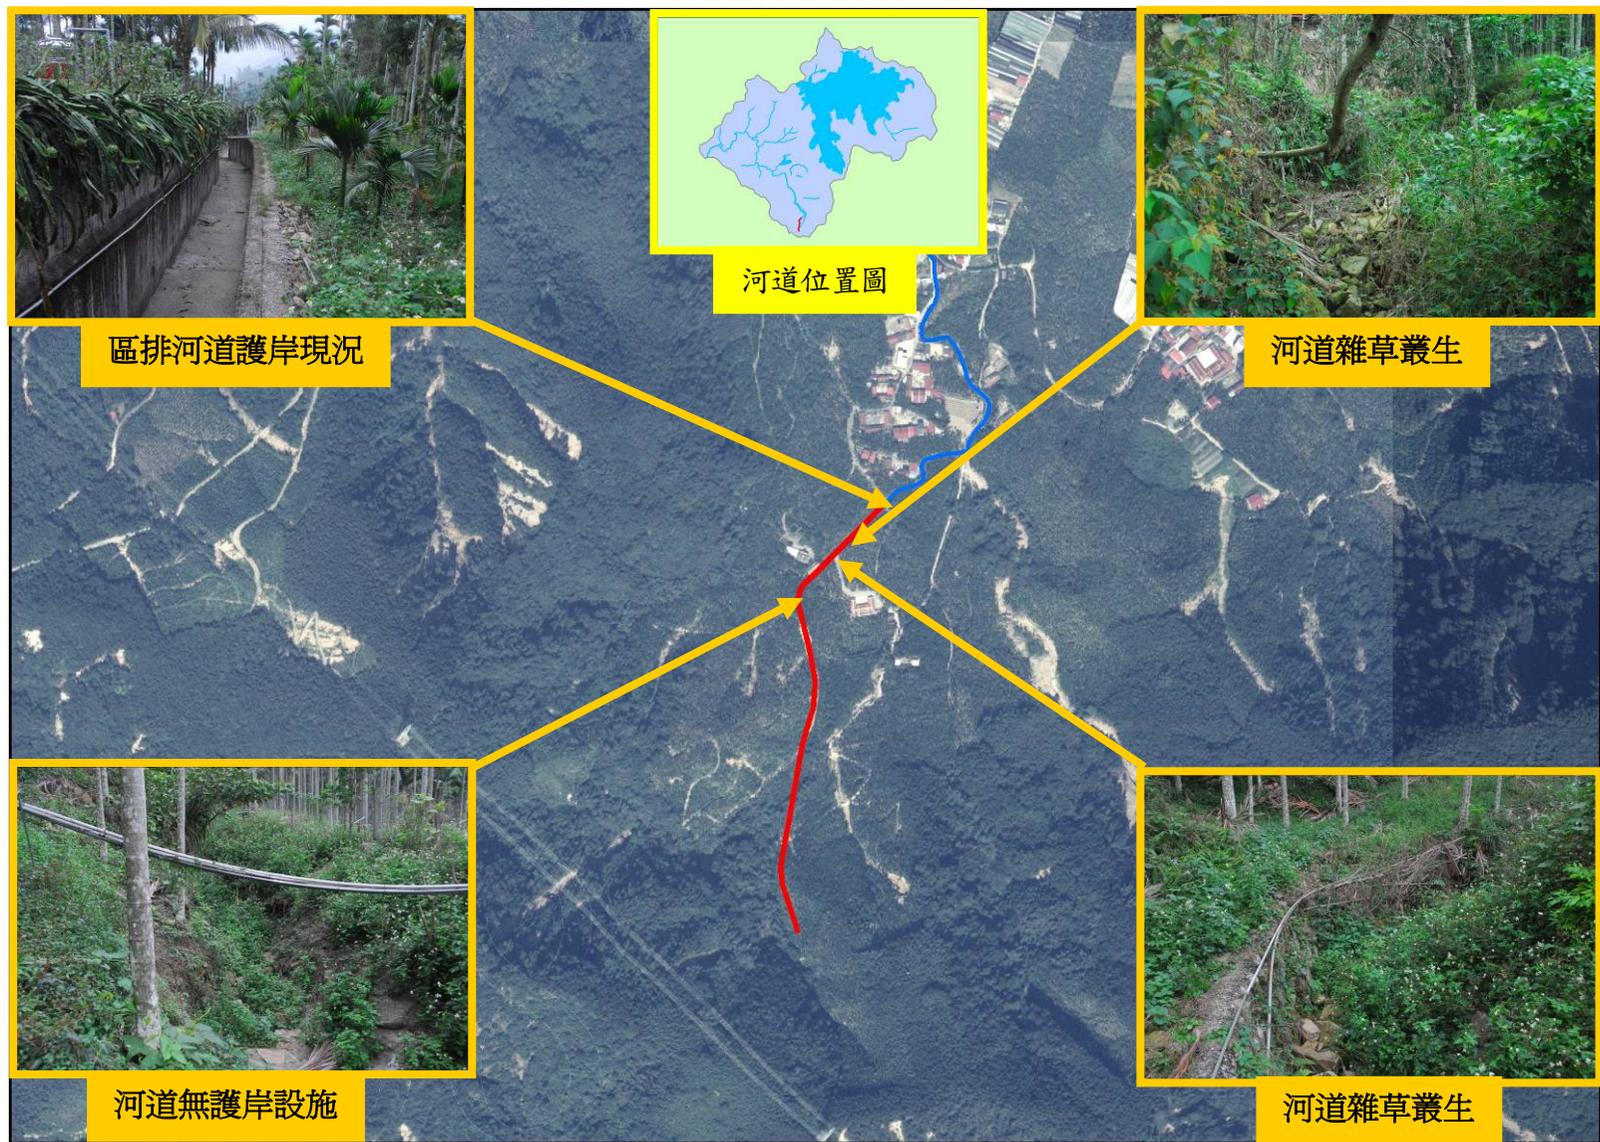
圖 3-3-59 頭社武登野溪現況說明及現勘照片

河道下游為頭社武登排水系統，故不急需治理。

現況
排水構造物	野溪河道護岸部分老舊；部分無排水護岸
河道上游	河道旁雜草叢生
備註	河道下游即為頭社武登排水系統
