3.5.10 外轆排水系統現況調查

3.5.10.1 外轆排水幹線

為瞭解易淹水地區水患治理工程現況，本計畫蒐集 95~98 年度易淹水水患治理計畫工程項目、位置及施工內容等，至現地調查構造物現況及評估現況水土保持構造物是否足以防止災害之發生，以提供後續工程配置及工法選擇之參考，評估內容紀錄於調查表中，現況照片已建置於水土保持局工程影像管理系統中，工程構造物調查點位如圖 3-6-1，表列於表 3-6-1 中。

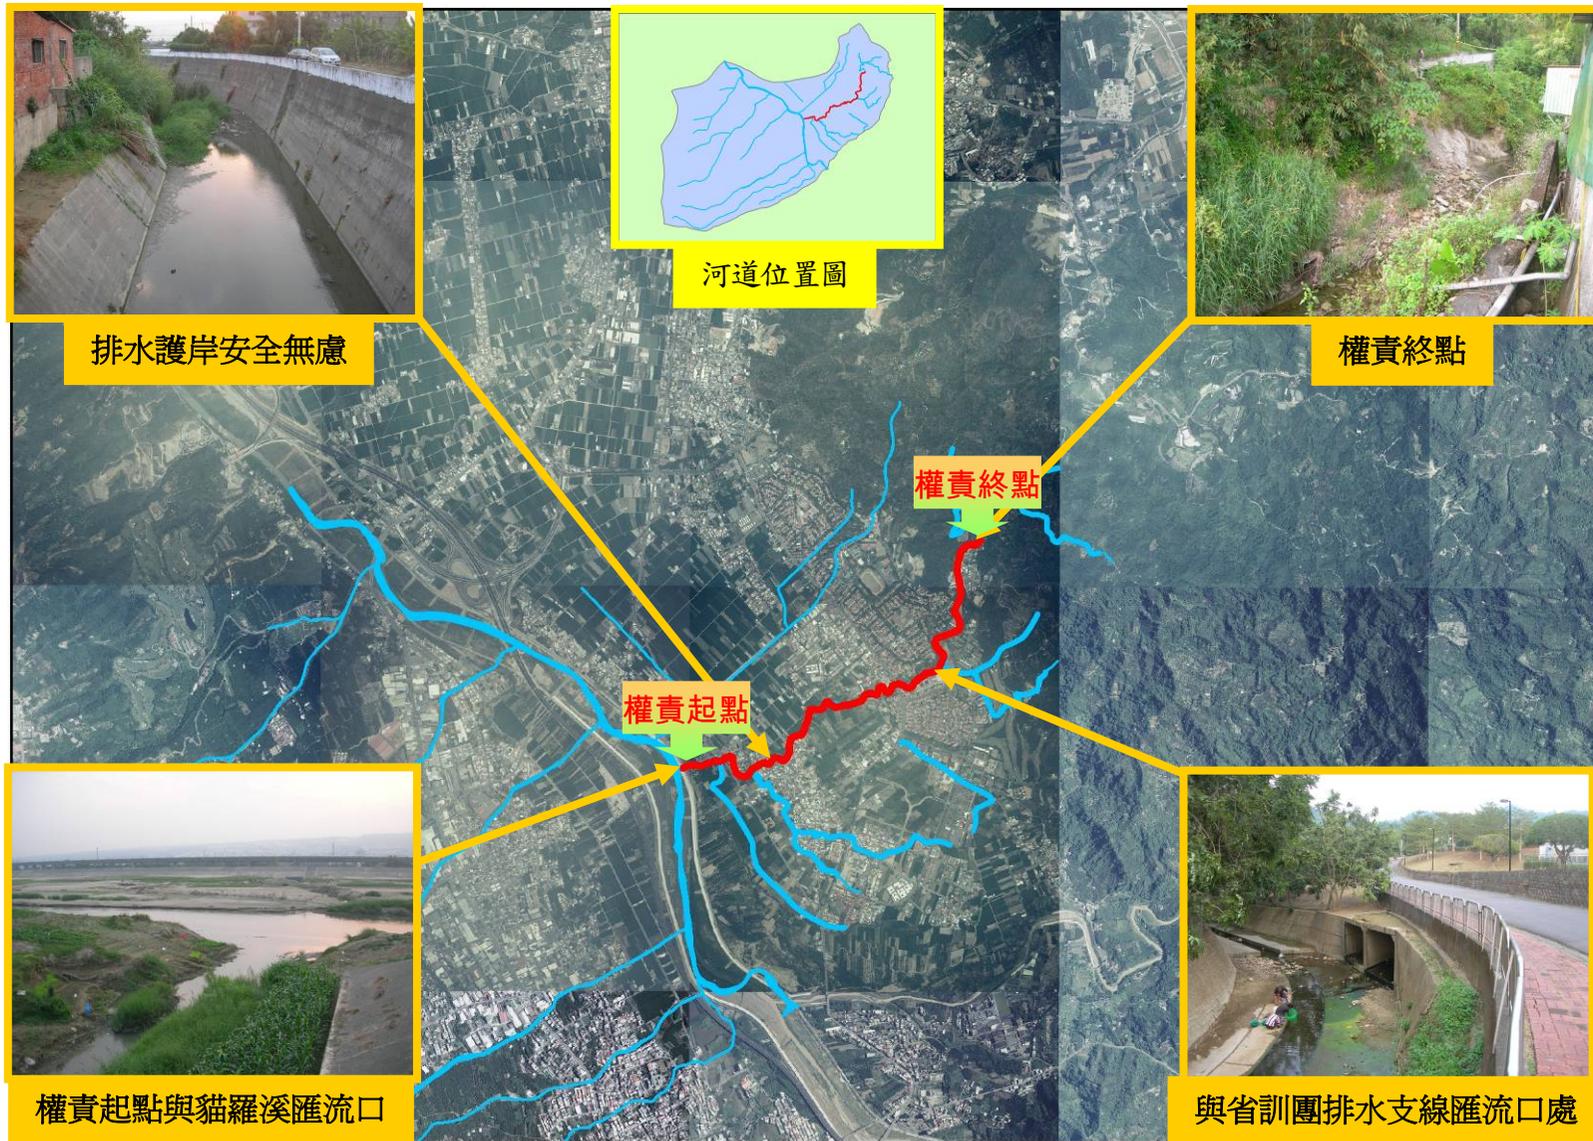
圖3-5-32 外轆排水幹線現況說明及現勘照片

河道排水護岸安全無虞，現況良好，故建議不急需治理。

現況
排水構造物	排水護岸安全無虞
河道上游	河道通水斷面無土石堆積，狀況良好
匯流口	與省訓團支流匯流處整治良好
備註	最終匯流於貓羅溪

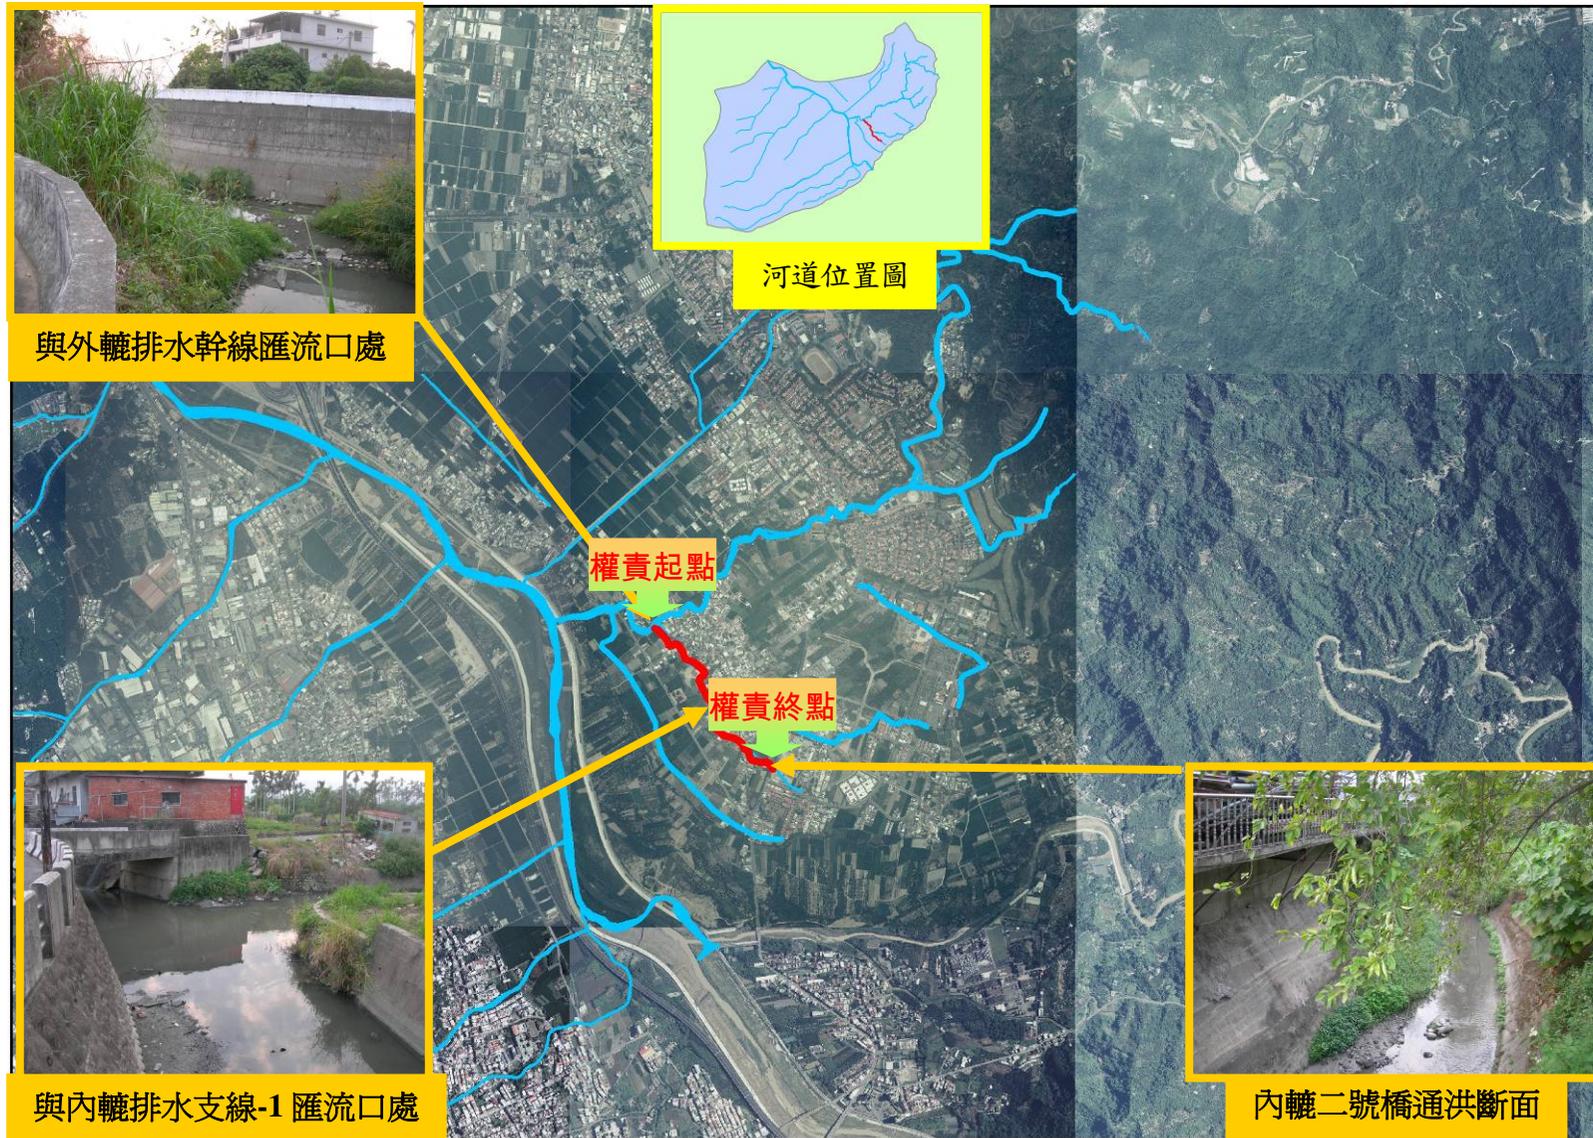
圖3-5-33 內轆排水支線現況說明及現勘照片

河道排水護岸設施良好，無土石堆積，故建議不急需治理。

現況
排水構造物	河道排水設施安全無虞
河道上游	排水狀況良好
匯流口	與內轆排水支線-1匯流口處狀況良好
備註	河道護岸良好，無土石堆積

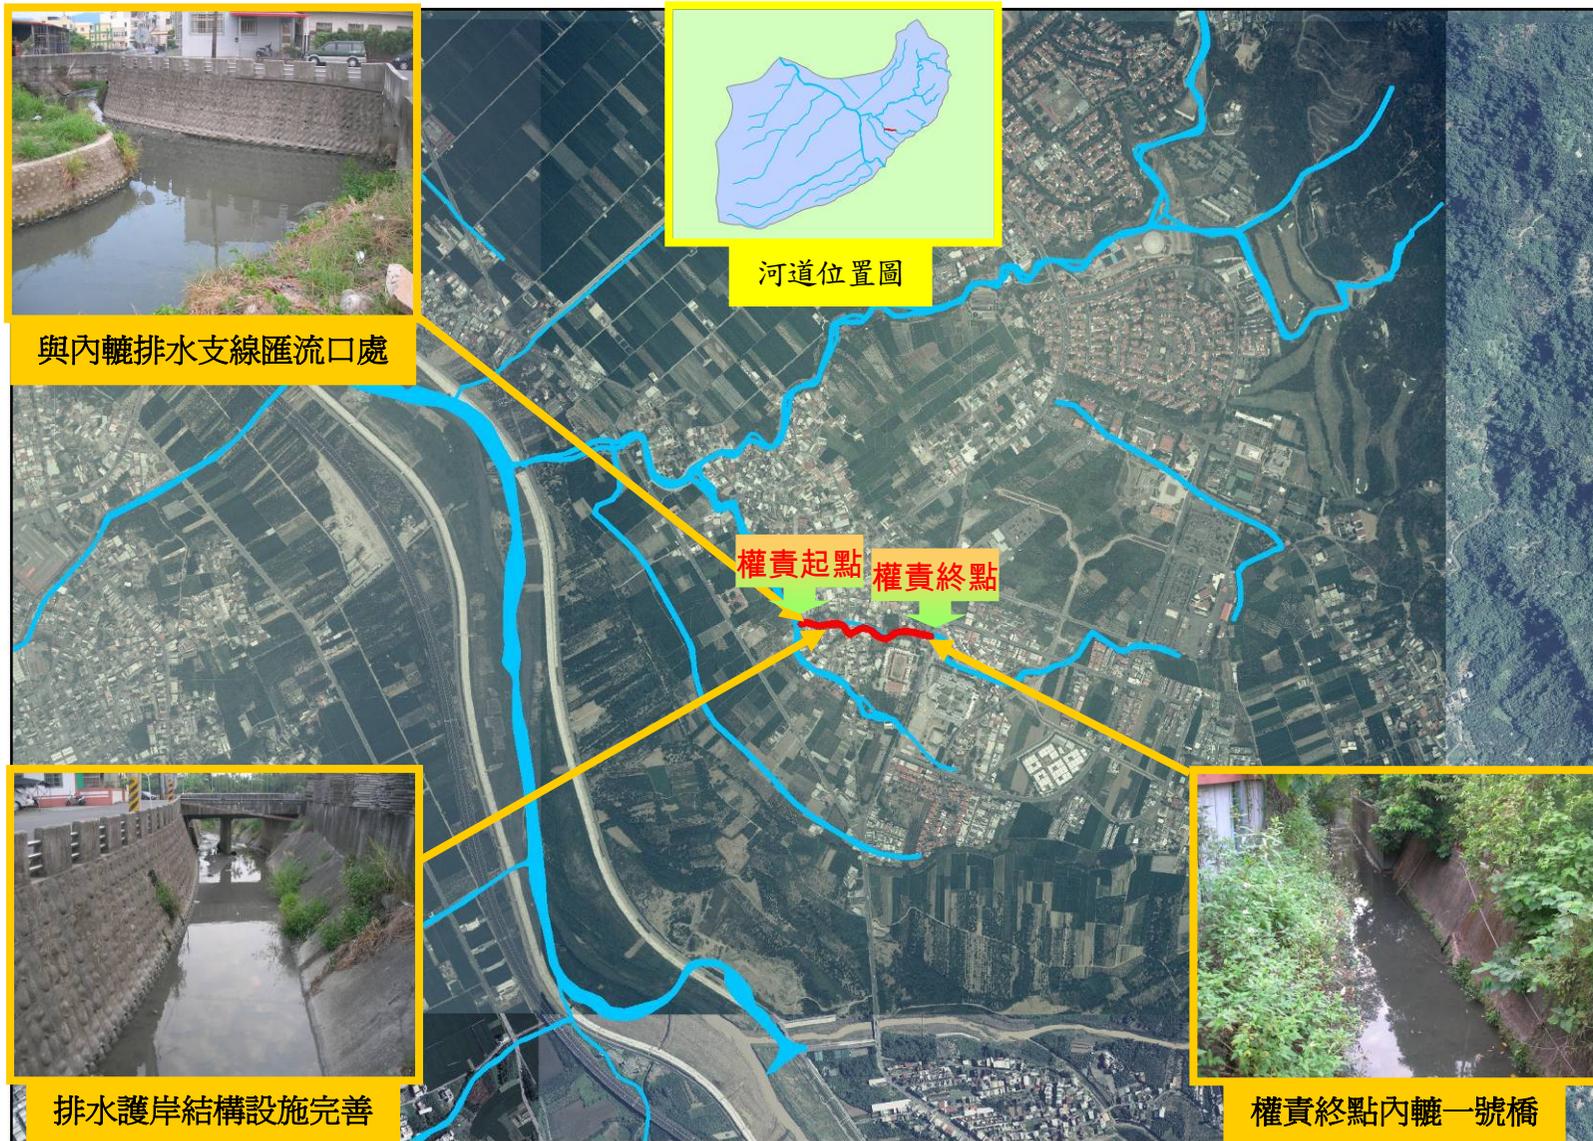
圖3-5-34 內轆排水幹線-1現況說明及現勘照片

河道排水護岸設施良好，無土石堆積，故建議不急需治理。

現況
排水構造物	河道設施完善
河道上游	排水路線良好
匯流口	與內轆排水支線之匯流口河道暢通
備註	河道排水良好，無雜草叢生

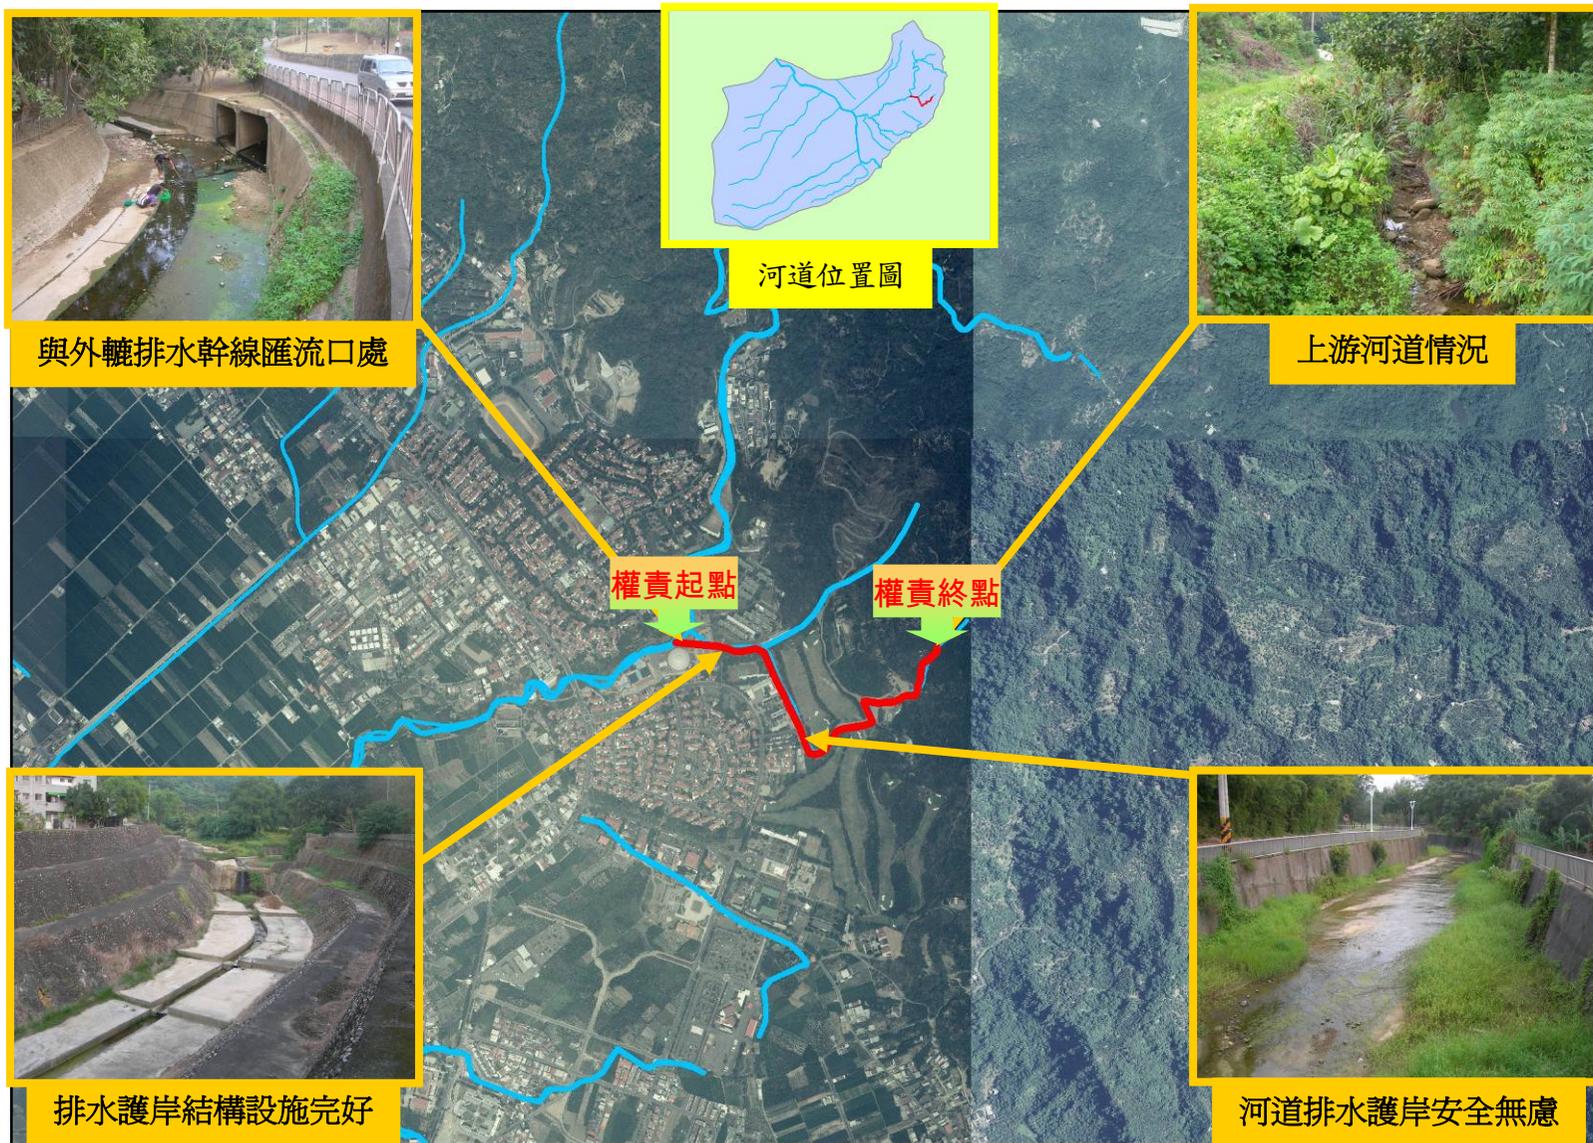
圖3-5-35 省訓團排水支線現況說明及現勘照片

河道排水護岸設施良好，無土石堆積，故建議不急需治理。

現況
排水構造物	河道護岸設施良好
河道上游	上游河道雜草叢生
匯流口	與外轆排水幹線交匯處狀況良好
備註	部分河段雜草叢生

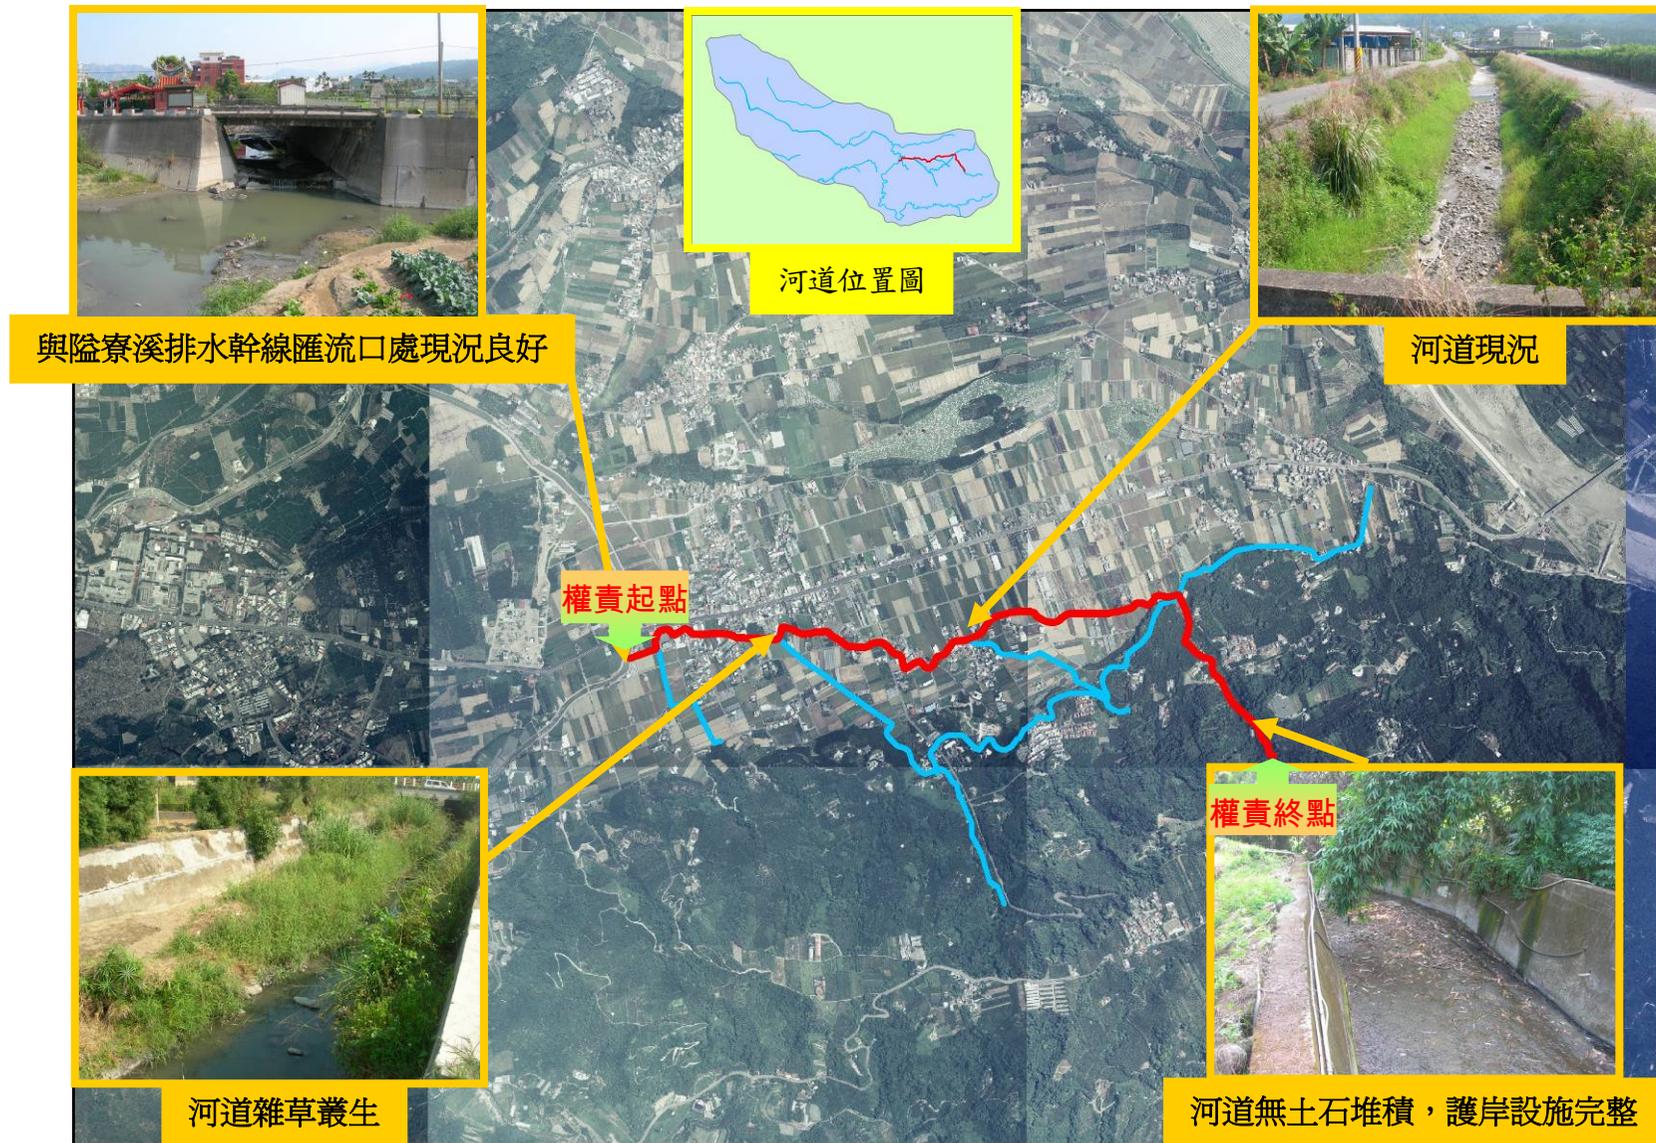
圖3-5-36 青宅溝排水支線現況說明及現勘照片

河道排水護岸設施良好，無土石堆積，故建議不急需治理。

現況
排水構造物	安全無虞
河道上游	河道無土石堆積，護岸設施完整
匯流口	與隘寮溪排水幹線匯流口，現況良好
備註	部分河道有雜草和土石的問題

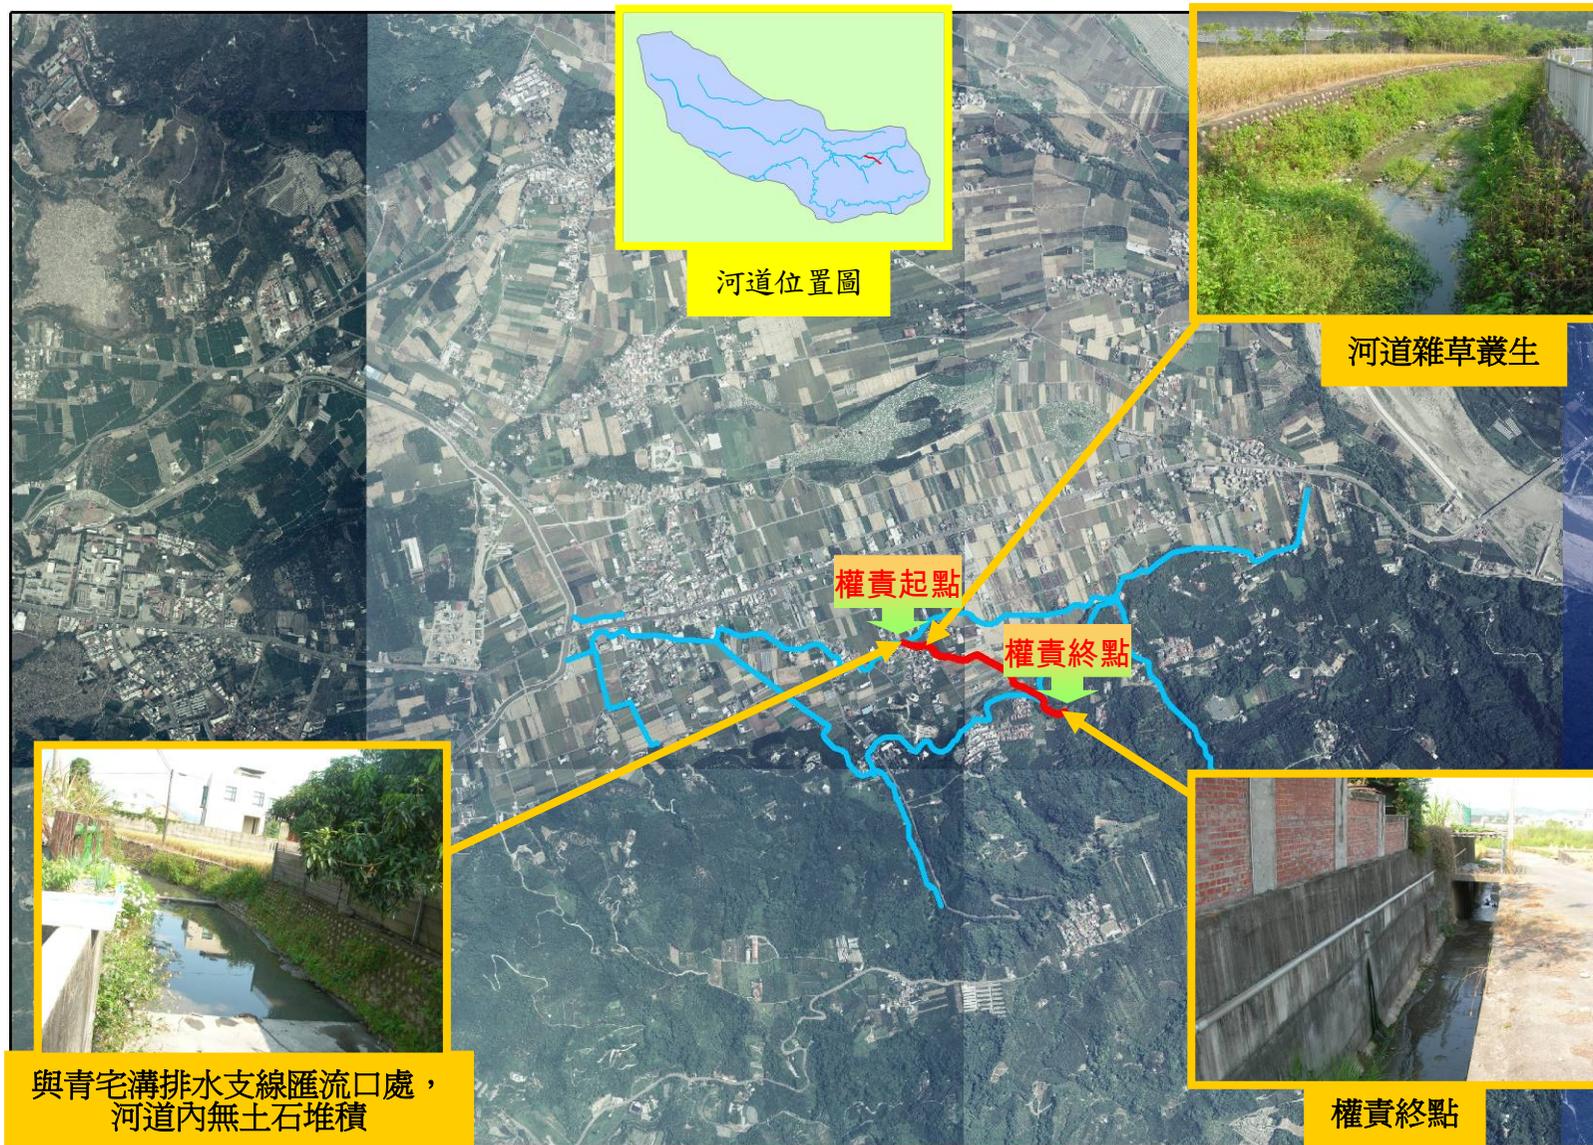
圖3-5-37 青宅溝排水分線現況說明及現勘照片

河道排水護岸設施良好，無土石堆積，故建議不急需治理。

現況
排水構造物	河道護岸設施良好
河道上游	上游河道無土石堆積
匯流口	與青宅溝排水支線匯流口處，河道內無土石堆積
備註	部分河道雜草叢生

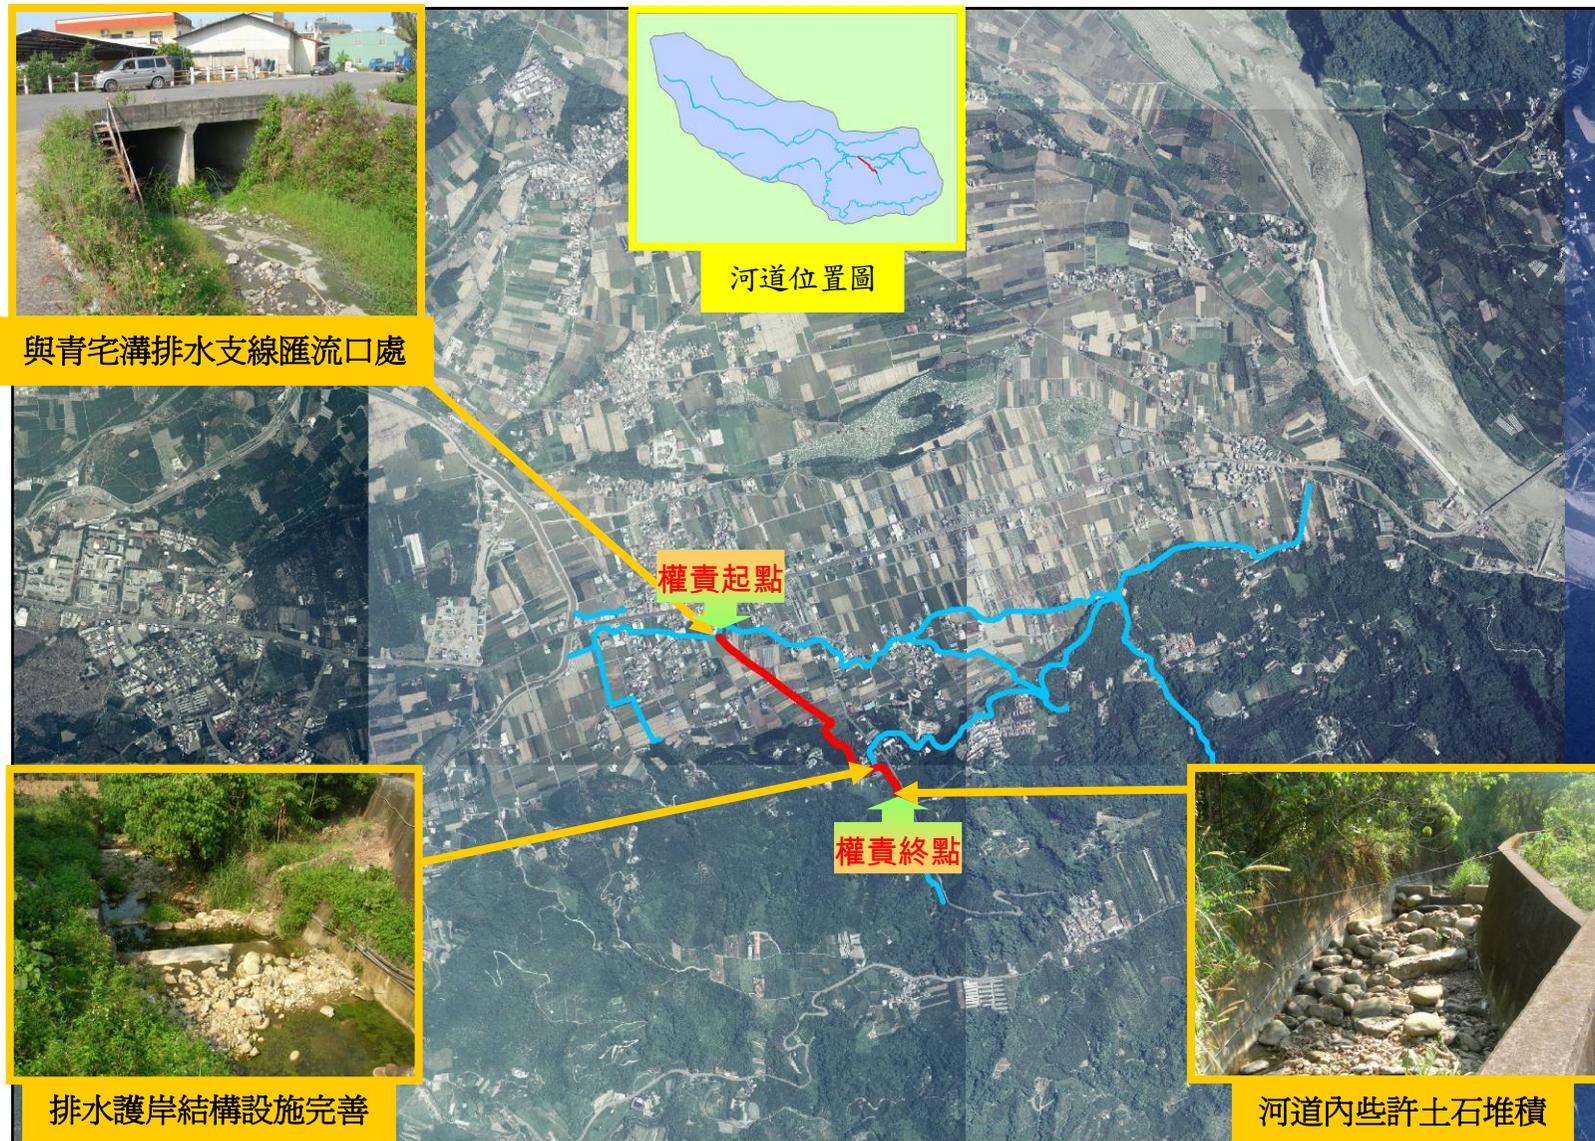
圖3-5-38 坪頂頭排水分線現況說明及現勘照片

河道排水護岸設施良好，無立即之危害，故建議不急需治理，唯上游部分河道土石些許堆積。

現況
排水構造物	結構完善
河道上游	河道上游土石堆積嚴重
匯流口	與青宅溝排水支線匯流口雜草叢生
備註	部分河道土石堆積

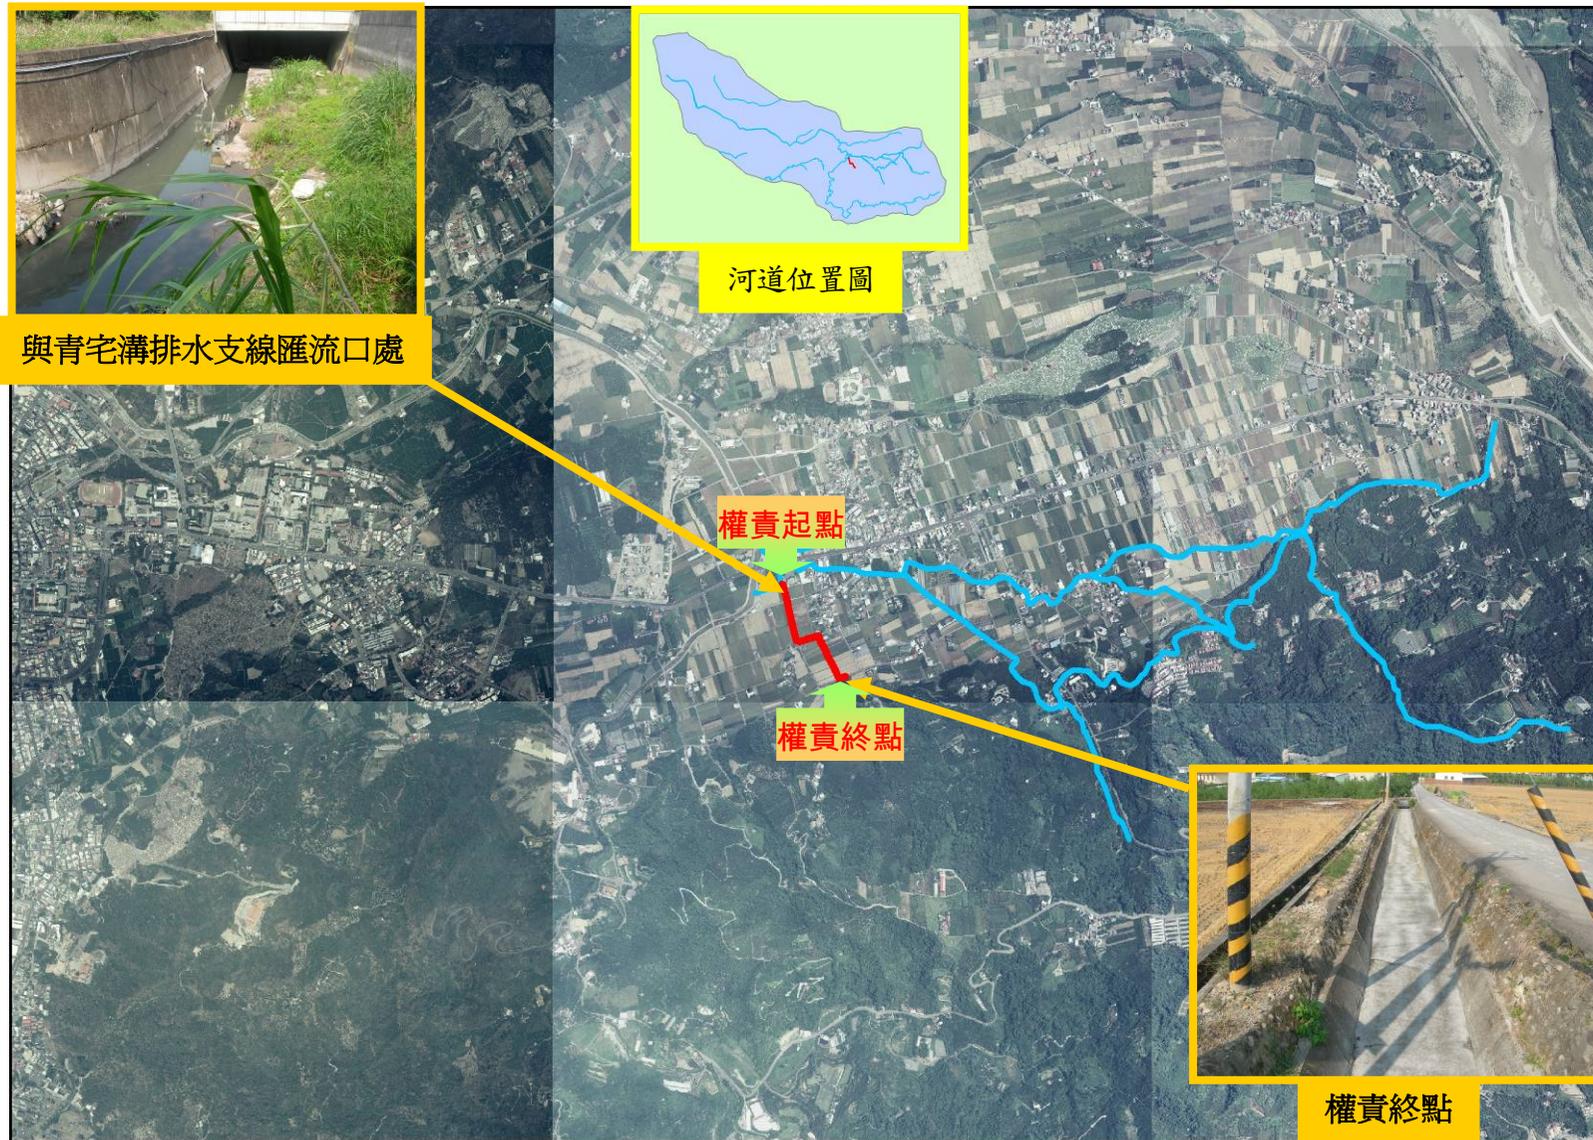
圖3-5-39 過坑排水分線現況說明及現勘照片

河道排水護岸設施良好，無土石堆積，故建議不急需治理。

現況
排水構造物	河道護岸安全
河道上游	上游河道現況無水
匯流口	與青宅溝支線交匯口岸邊雜草叢生
備註	河道兩旁種植稻田

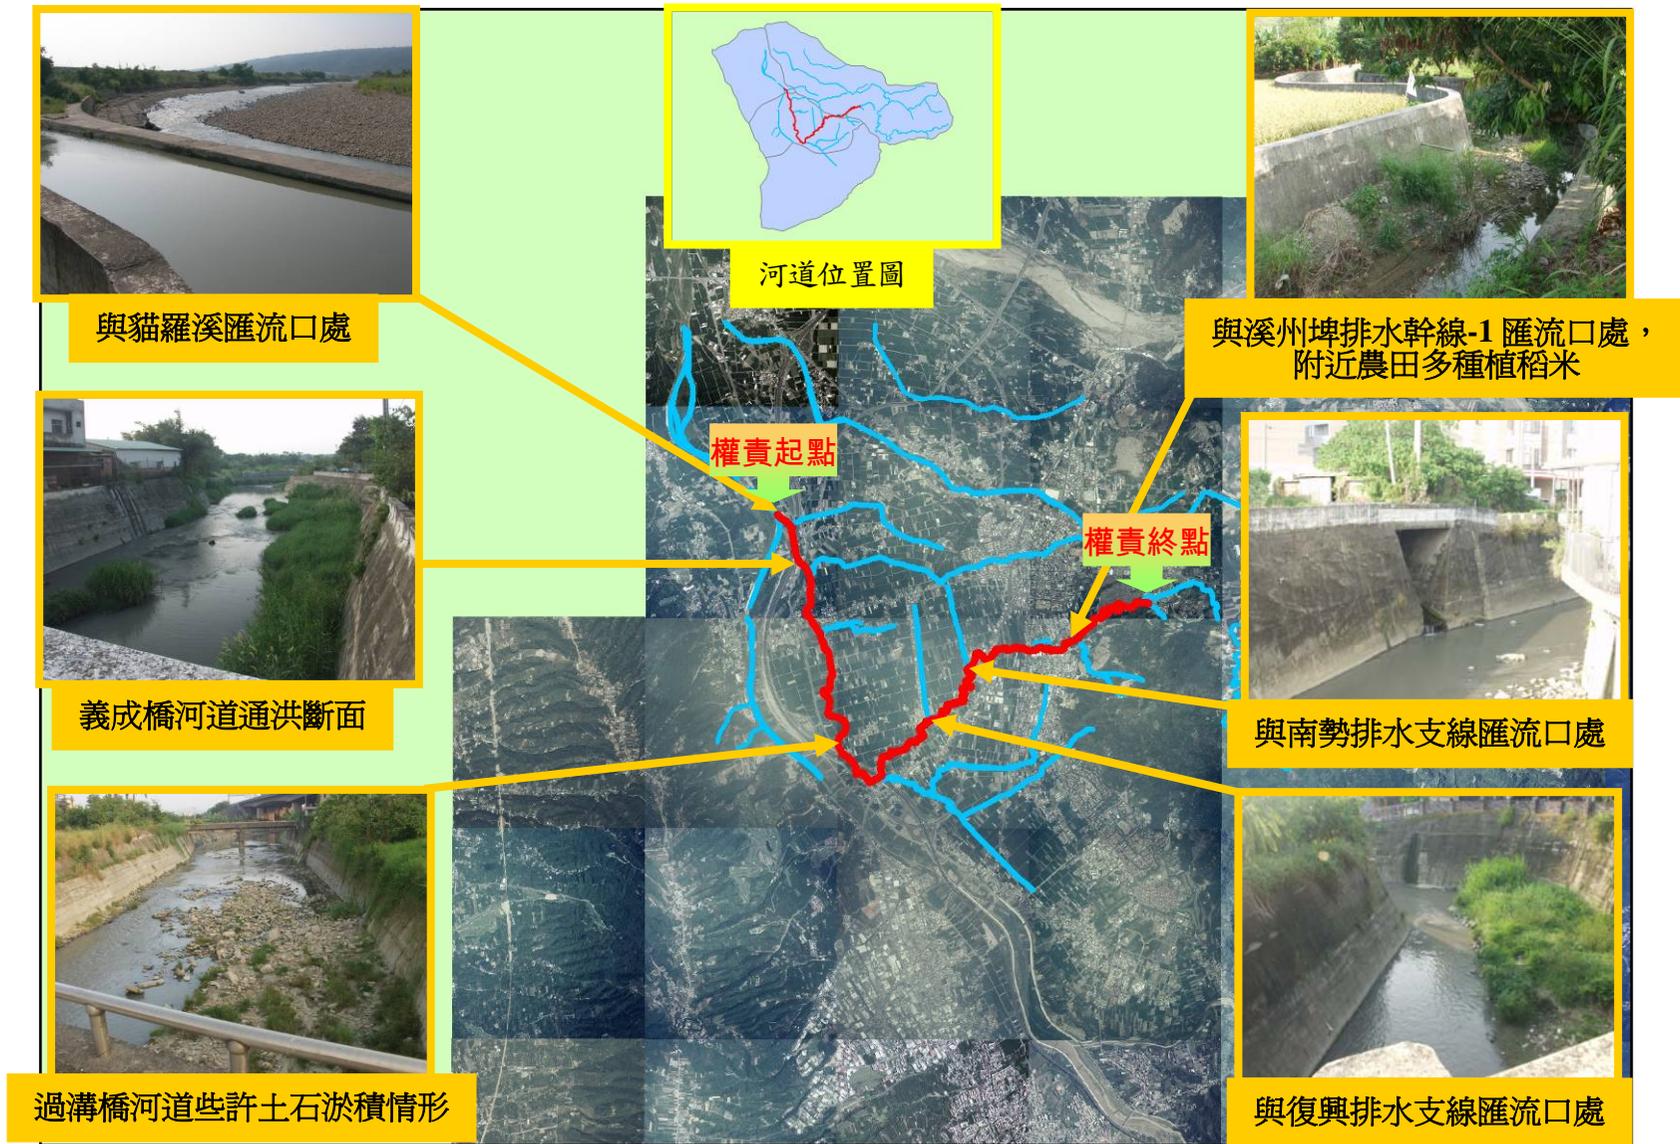
圖3-5-40 溪州埤排水幹線現況說明及現勘照片

河道排水護岸設施良好，無土石堆積，故建議不急需治理。

現況
排水構造物	河道排水護岸完善
河道上游	上游處有部分土石堆積
匯流口	與貓羅溪匯流處支線排水良好
備註	部分河道有淤積現象

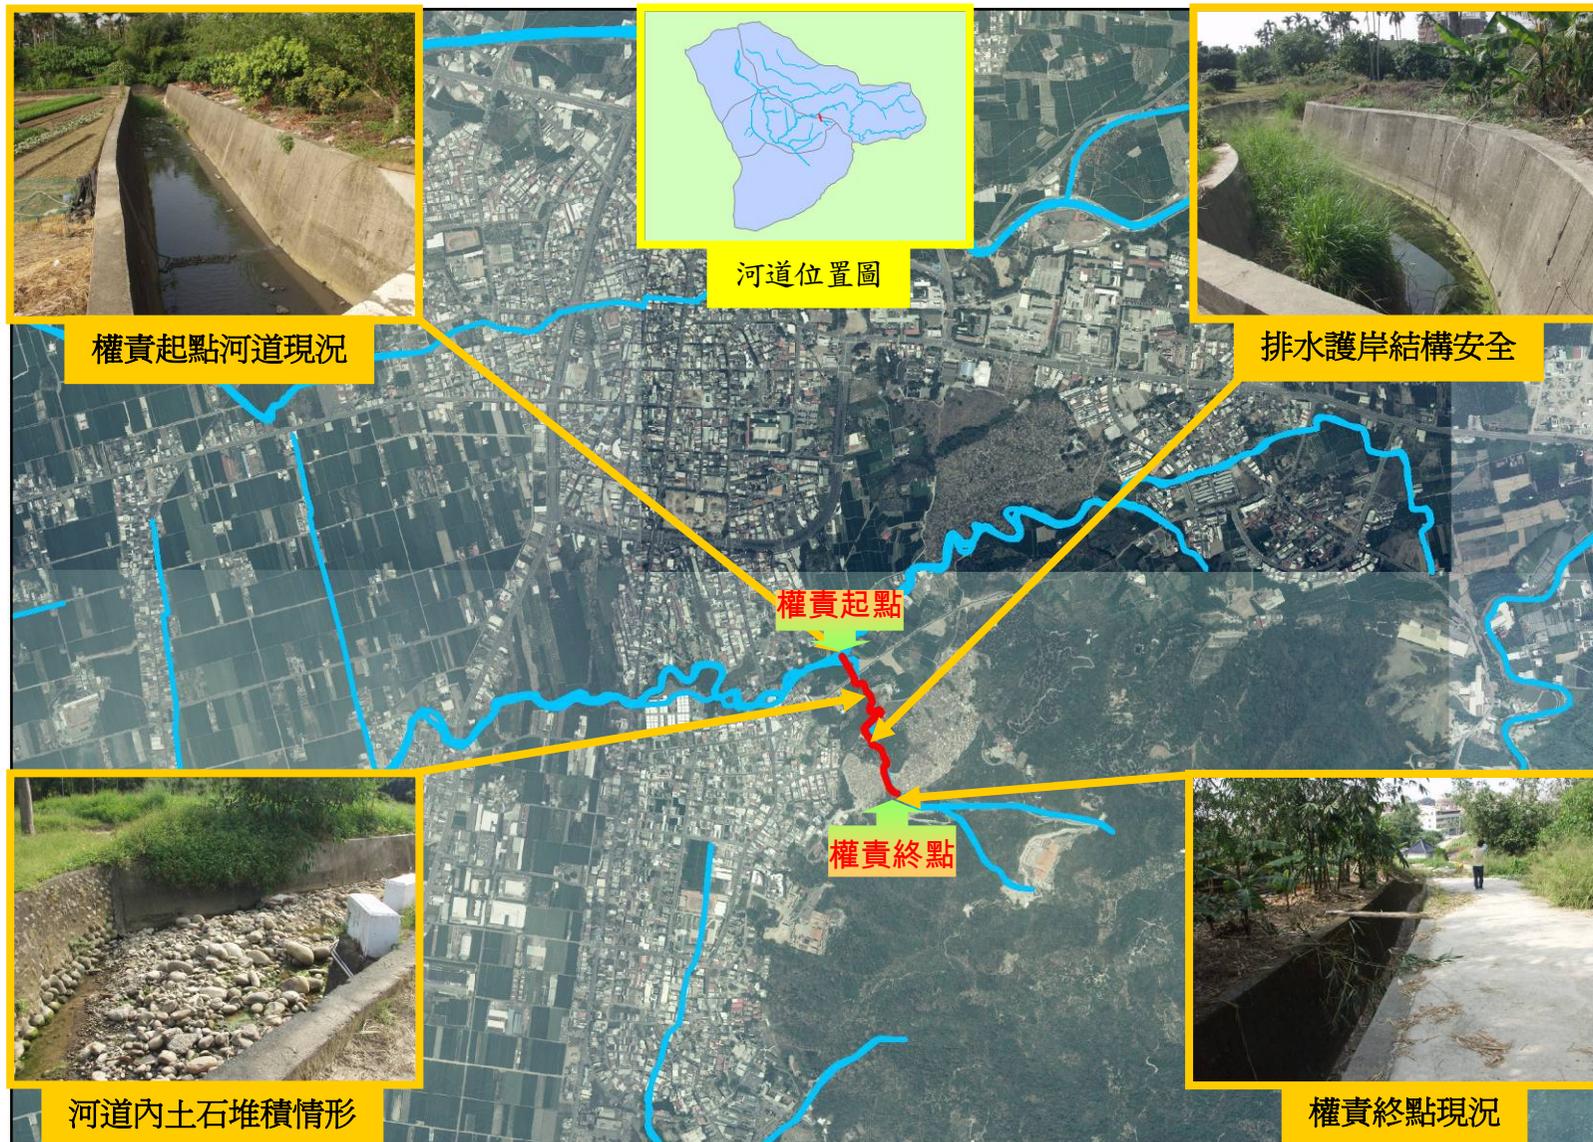
圖3-5-41 溪州埤排水幹線-1現況說明及現勘照片

河道排水護岸設施良好，現況大抵良好，故建議不急需治理。

現況
排水構造物	排水護岸結構安全
河道上游	部分河道土石堆積
備註	河道兩旁種植農作物

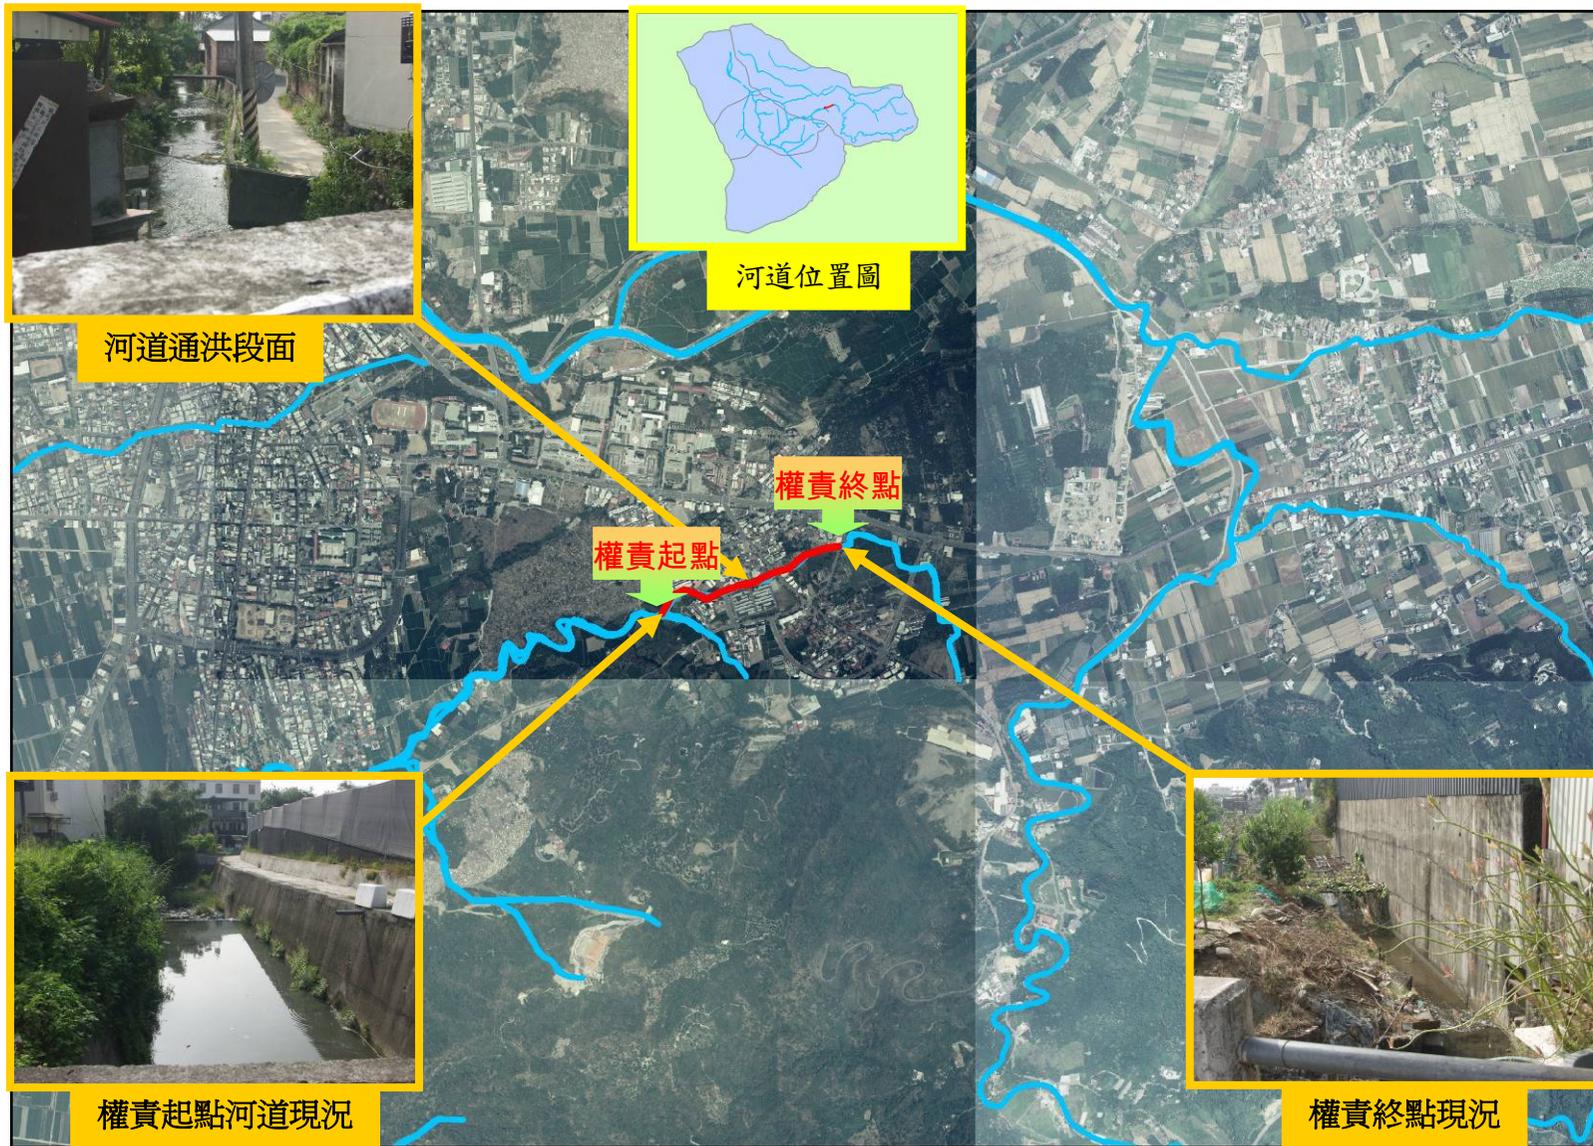
圖3-5-42 溪州埤排水幹線-2現況說明及現勘照片

河道排水護岸設施良好，無土石堆積，故建議不急需治理。

現況
排水構造物	河道排水設施良好
河道上游	河道內無土石堆積，排水設施良好
備註	河道位於地勢平坦處

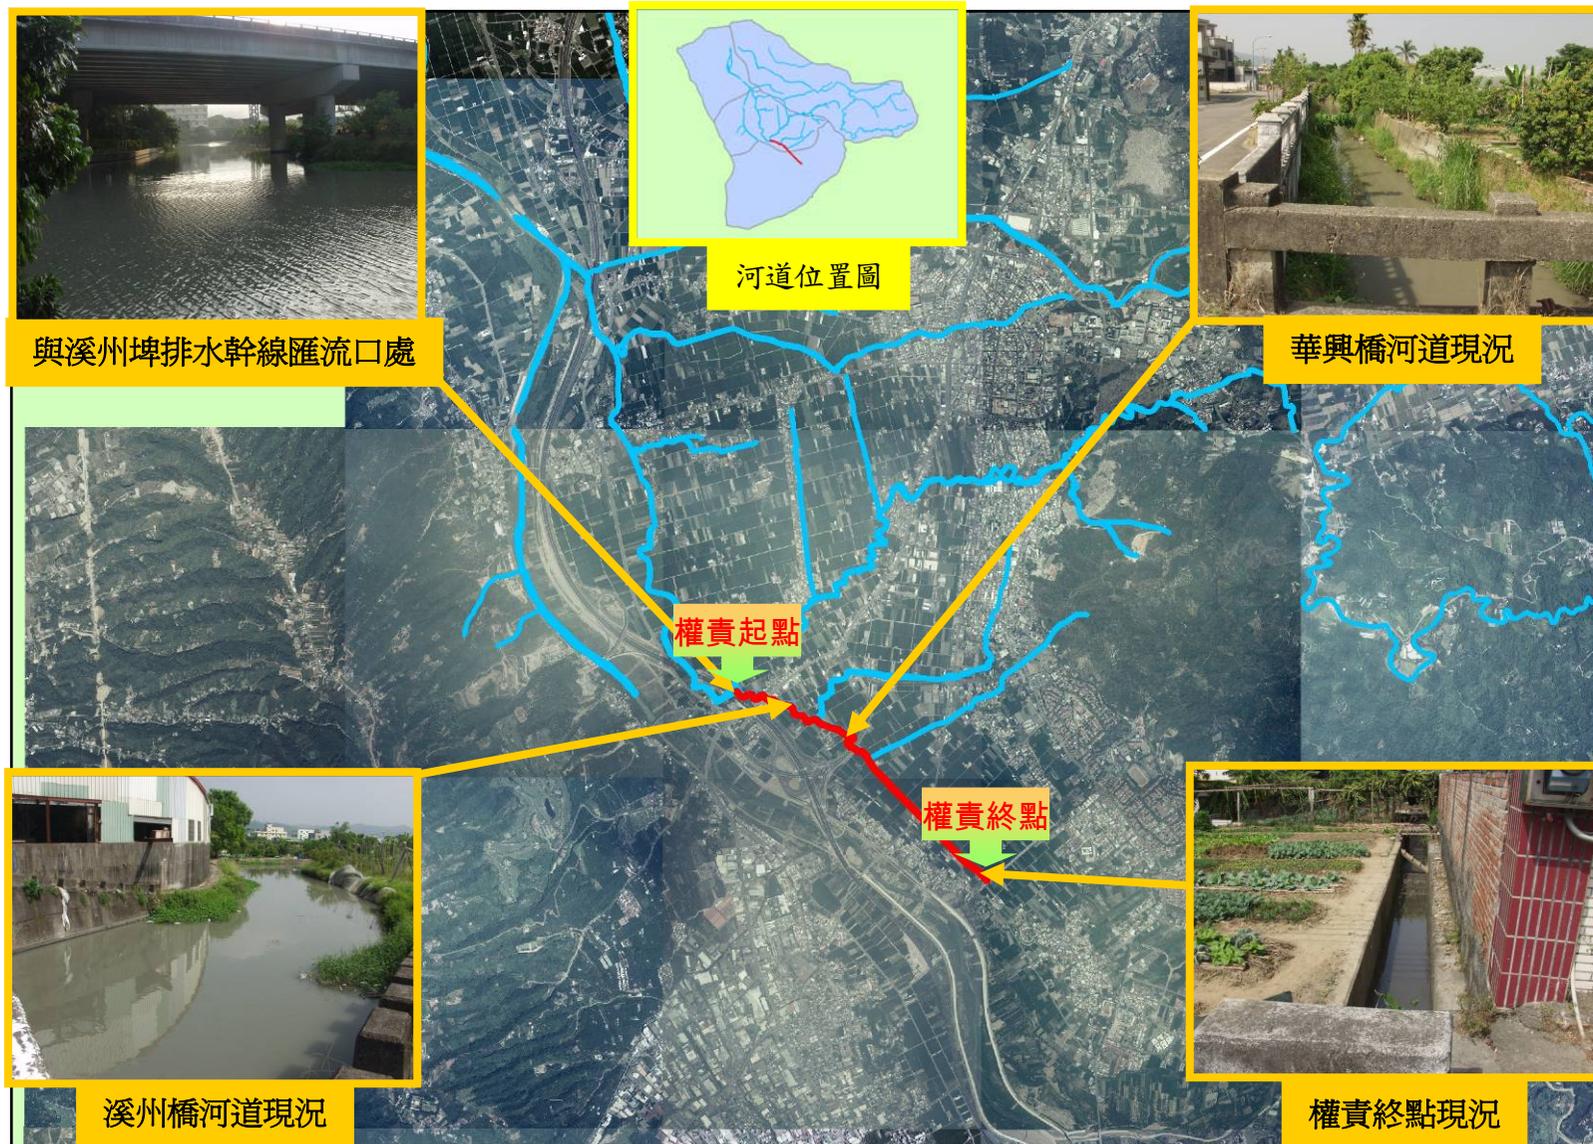
圖3-5-43 盤營口排水支線現況說明及現勘照片

河道排水護岸設施良好，無土石堆積，故建議不急需治理。

現況
排水構造物	結構安全
河道上游	河道上游無淤塞
匯流口	與溪洲埤排水幹線交匯
備註	河道旁種植農作物
