3.5.10 外轆排水系統現況調查

3.5.10.1 外轆排水幹線

為瞭解易淹水地區水患治理工程現況，本計畫蒐集 95~98 年度易淹水水患治理計畫工程項目、位置及施工內容等，至現地調查構造物現況及評估現況水土保持構造物是否足以防止災害之發生，以提供後續工程配置及工法選擇之參考，評估內容紀錄於調查表中，現況照片已建置於水土保持局工程影像管理系統中，工程構造物調查點位如圖 3-6-1，表列於表 3-6-1 中。

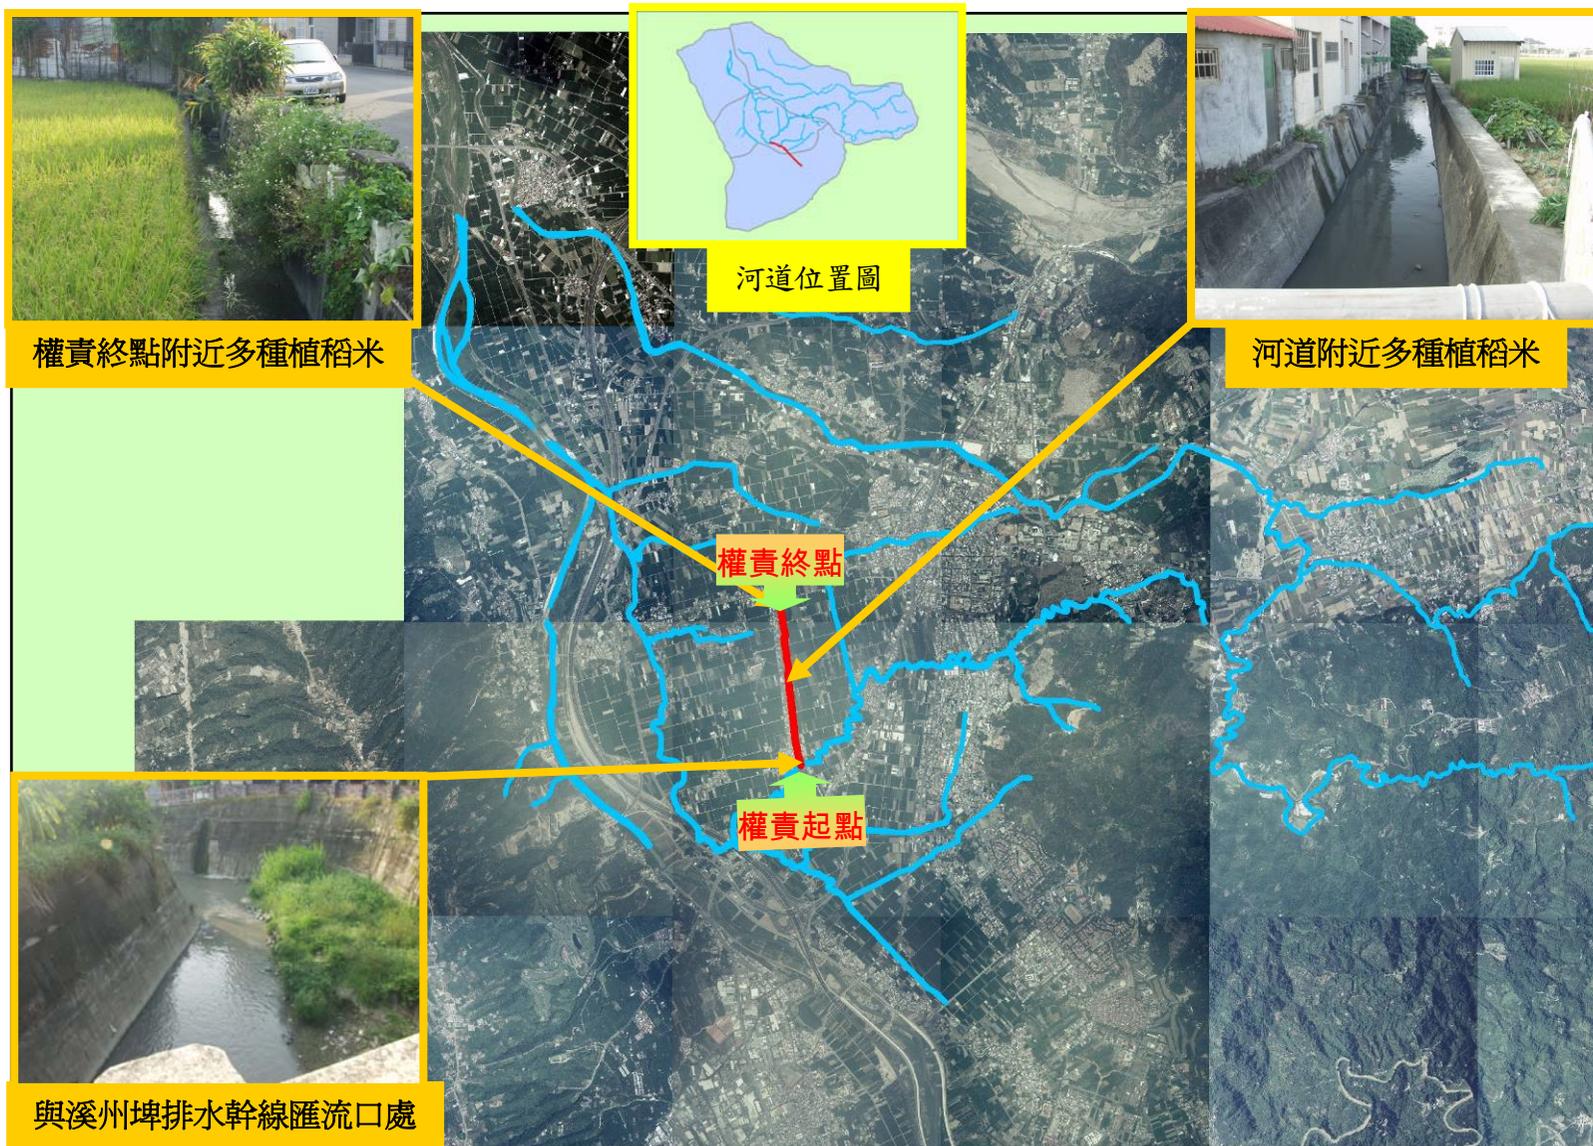
圖3-5-44 復興排水支線現況說明及現勘照片

河道排水護岸設施良好，無土石堆積，故建議不急需治理。

現況
排水構造物	河道排水設施良好
河道上游	河道上游為農業排水渠道
匯流口	與溪洲埤排水幹線交匯口之護岸雜草叢生
備註	河道護岸安全無虞

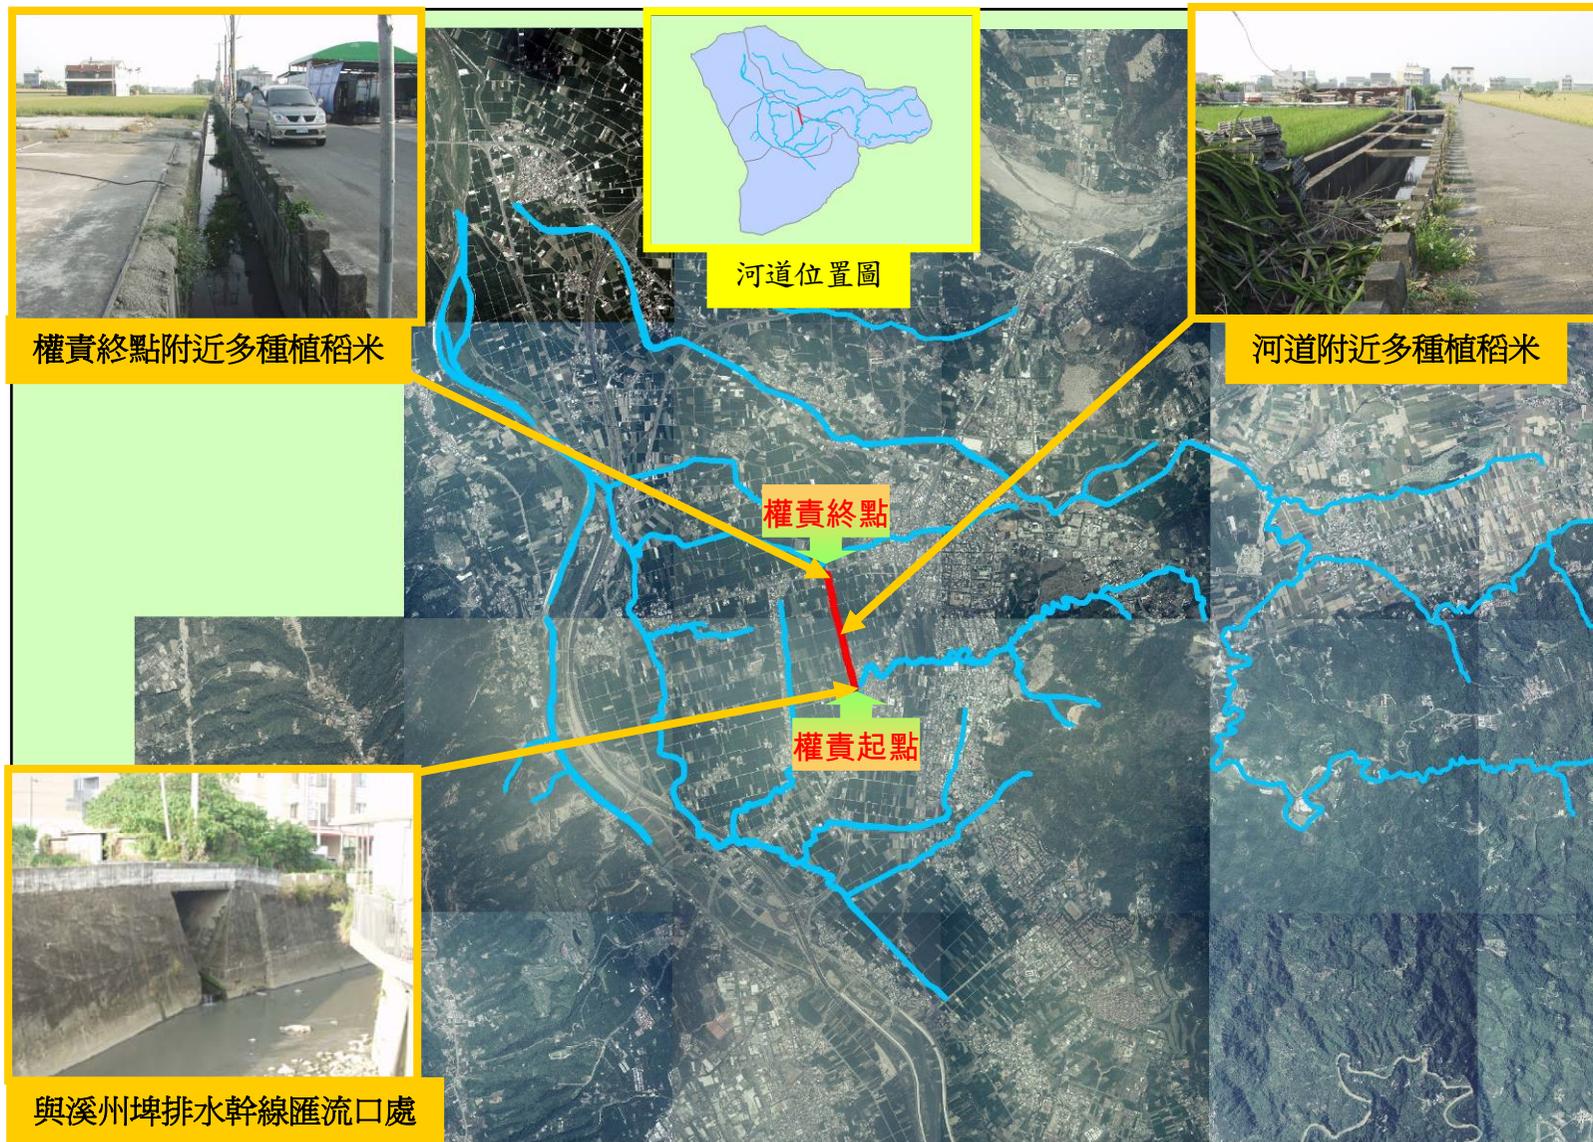
圖3-5-45 南勢排水支線現況說明及現勘照片

河道排水護岸設施良好，無土石堆積，故建議不急需治理。

現況
排水構造物	結構完善
河道上游	河道為農業渠道
匯流口	與溪州埤排水匯流處
備註	河道旁多種植稻田

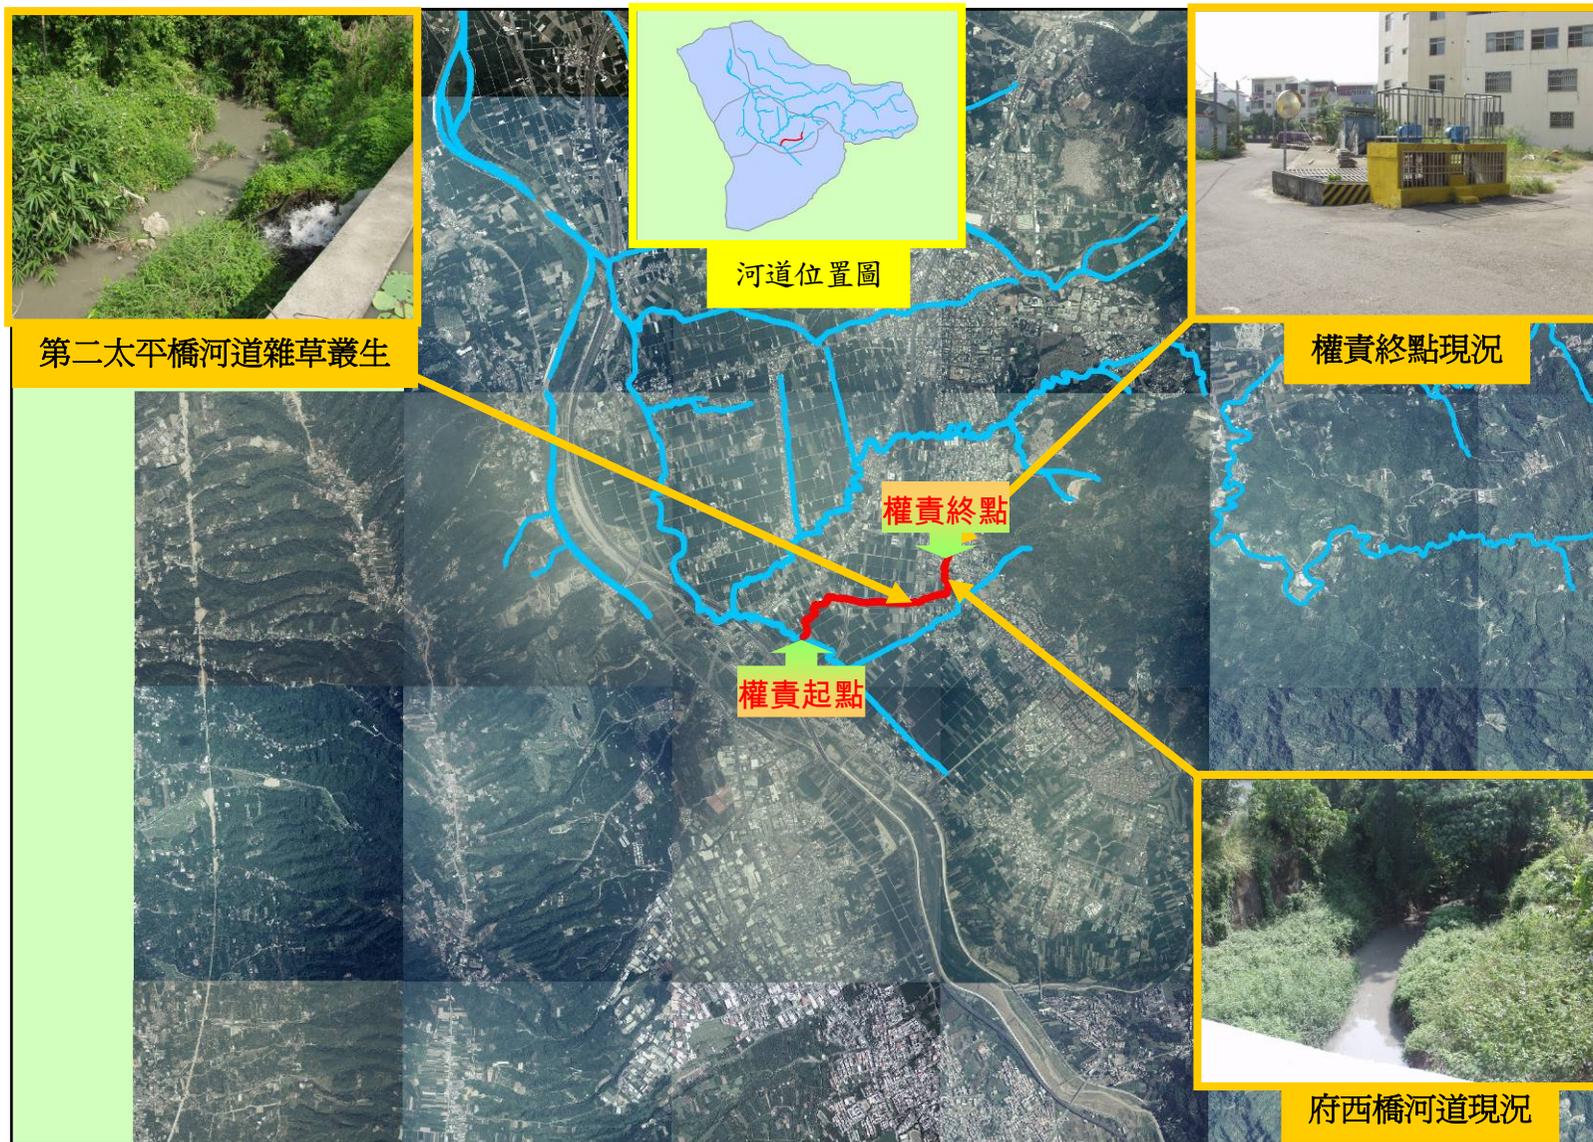
圖3-5-46 頭前厝排水分線現況說明及現勘照片

河道排水護岸設施良好，無土石堆積，故建議不急需治理。

現況
排水構造物	結構完整
河道上游	部分河道雜草叢生
備註	河道排洪良好無土石堆積

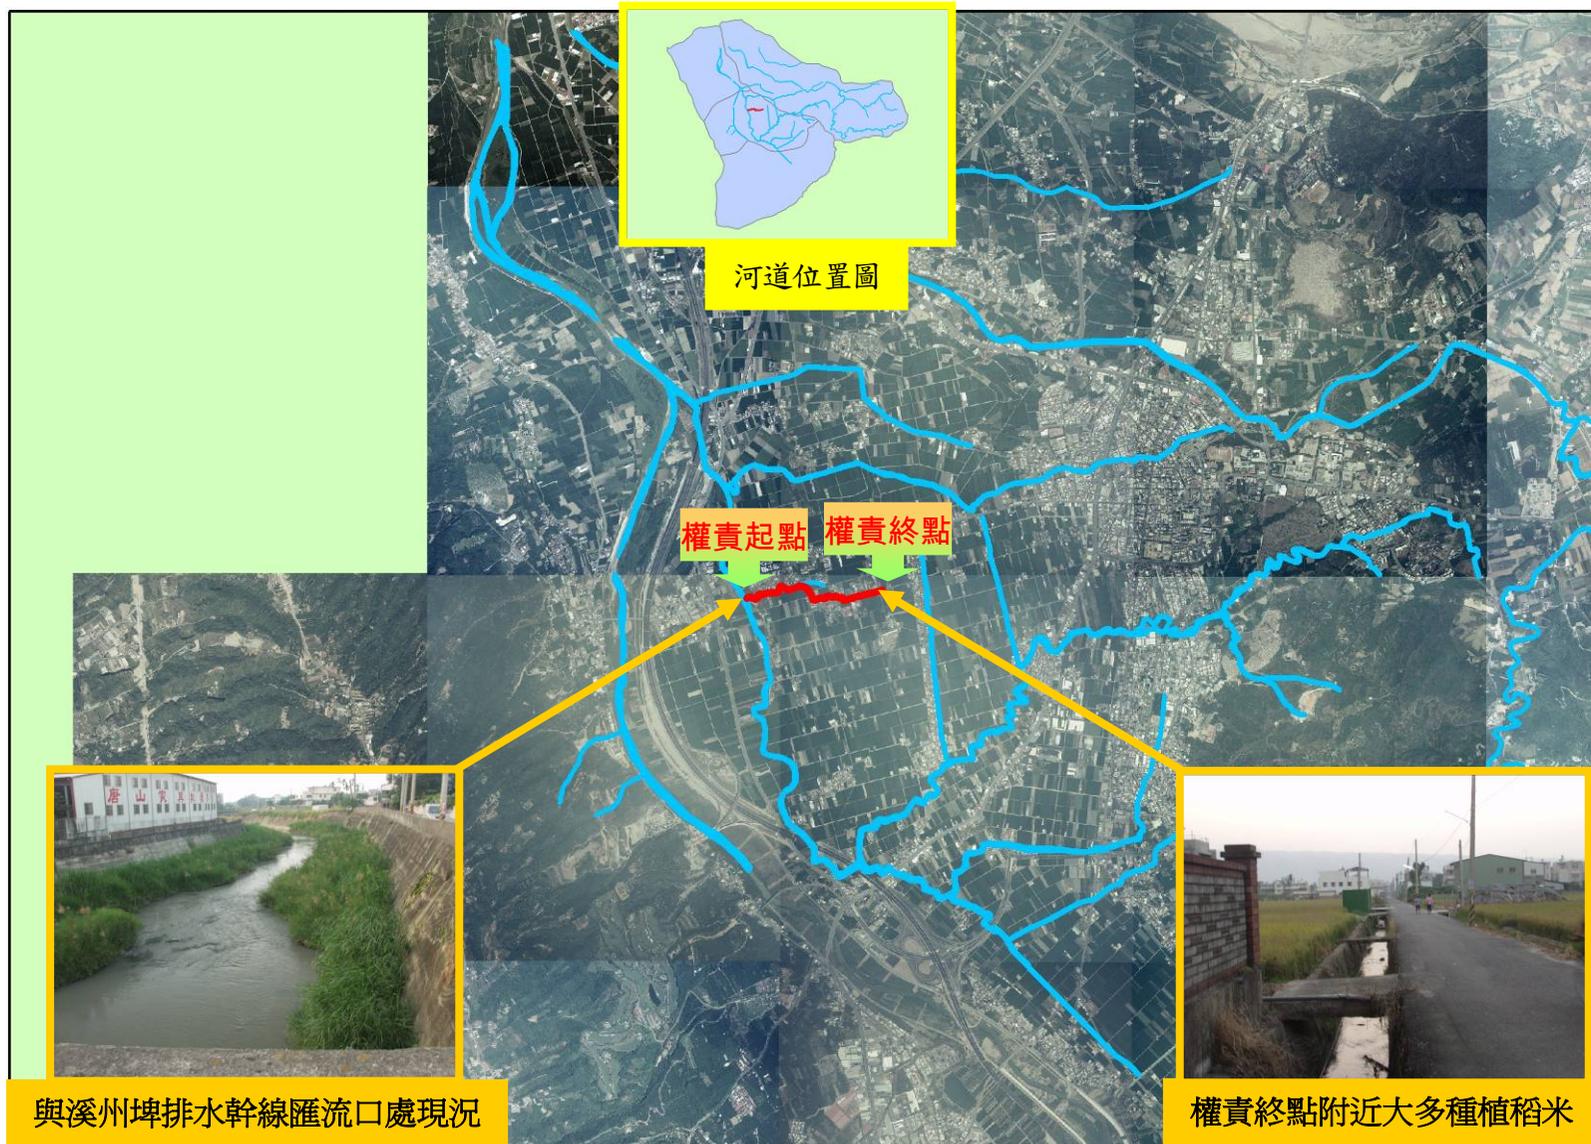
圖3-5-47 祖厝溝排水支線現況說明及現勘照片

河道排水護岸設施良好，無土石堆積，故建議不急需治理。

現況
排水構造物	安全無虞
河道上游	河道兩岸多種植稻田
備註	與溪州埤排水幹線交匯口兩岸雜草茂密

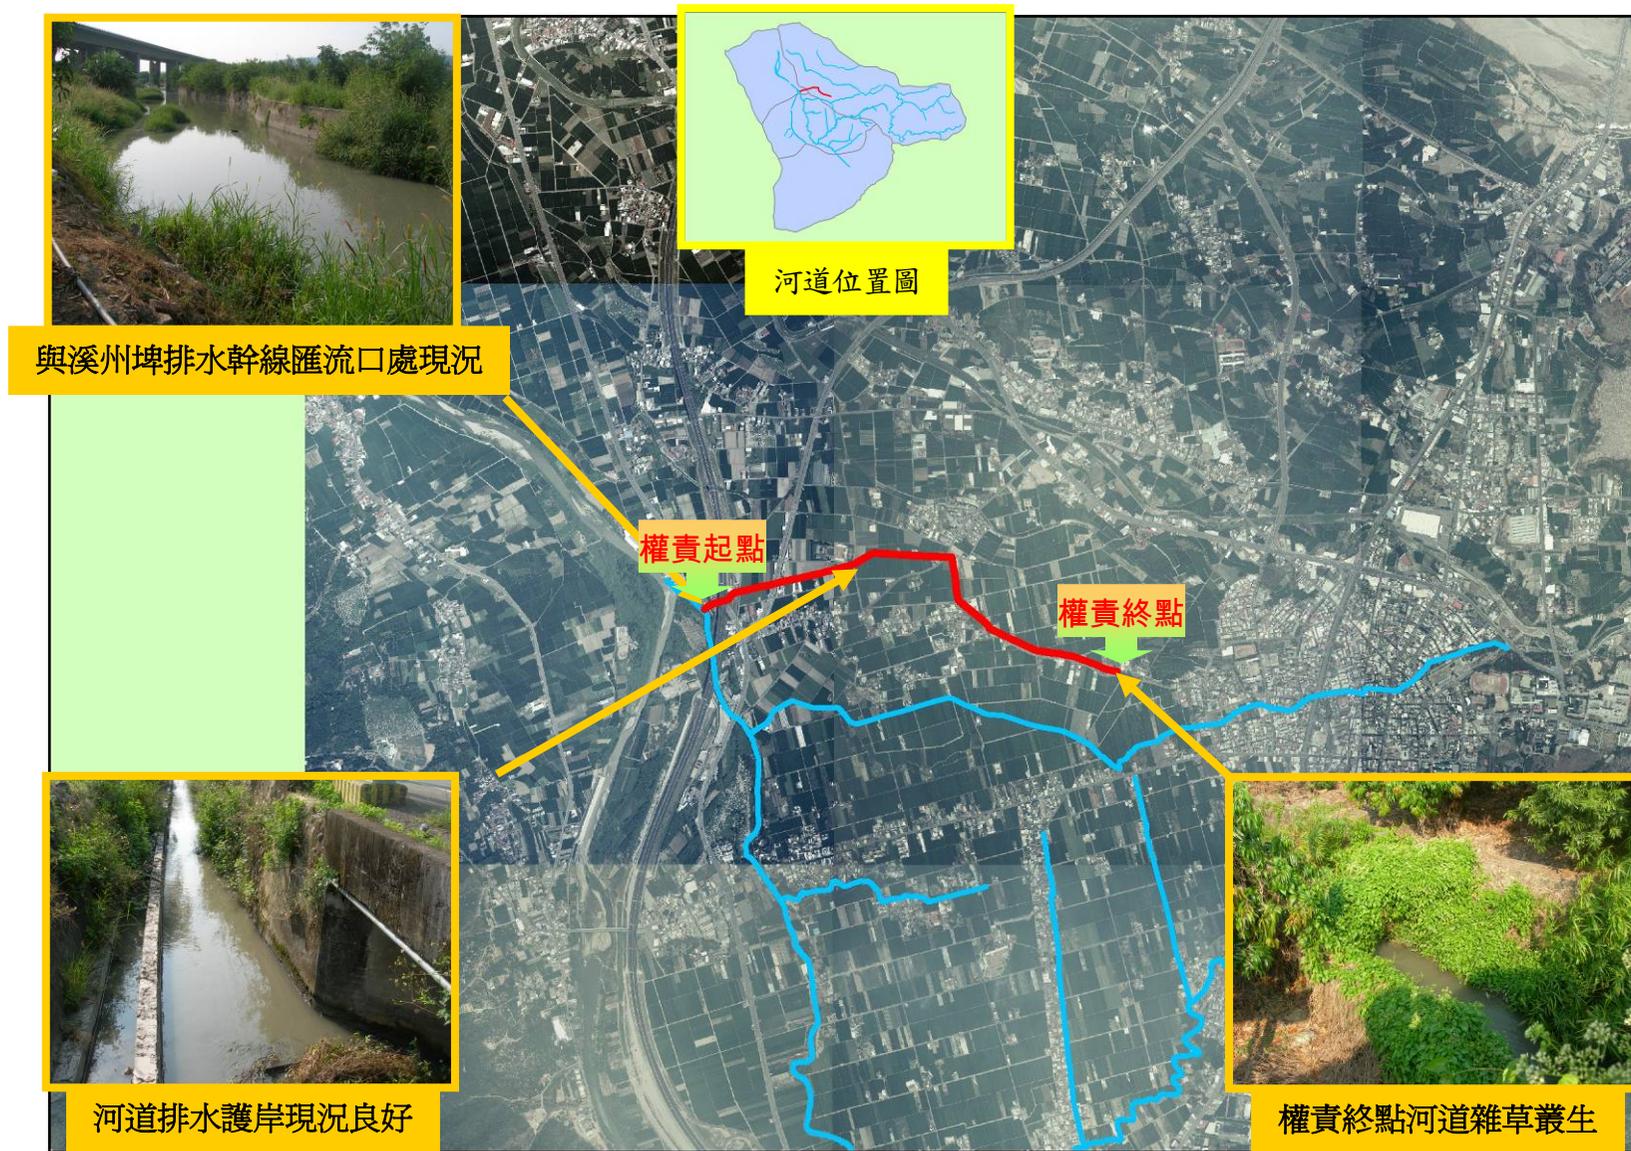
圖3-5-48 崁頂排水支線現況說明及現勘照片

河道排水護岸設施良好，無土石堆積，故建議不急需治理。

現況
排水構造物	結構物現況良好
河道上游	河道上游雜草叢生
匯流口	與溪洲埤排水幹線交匯口現況良好
備註	河道護岸安全無虞

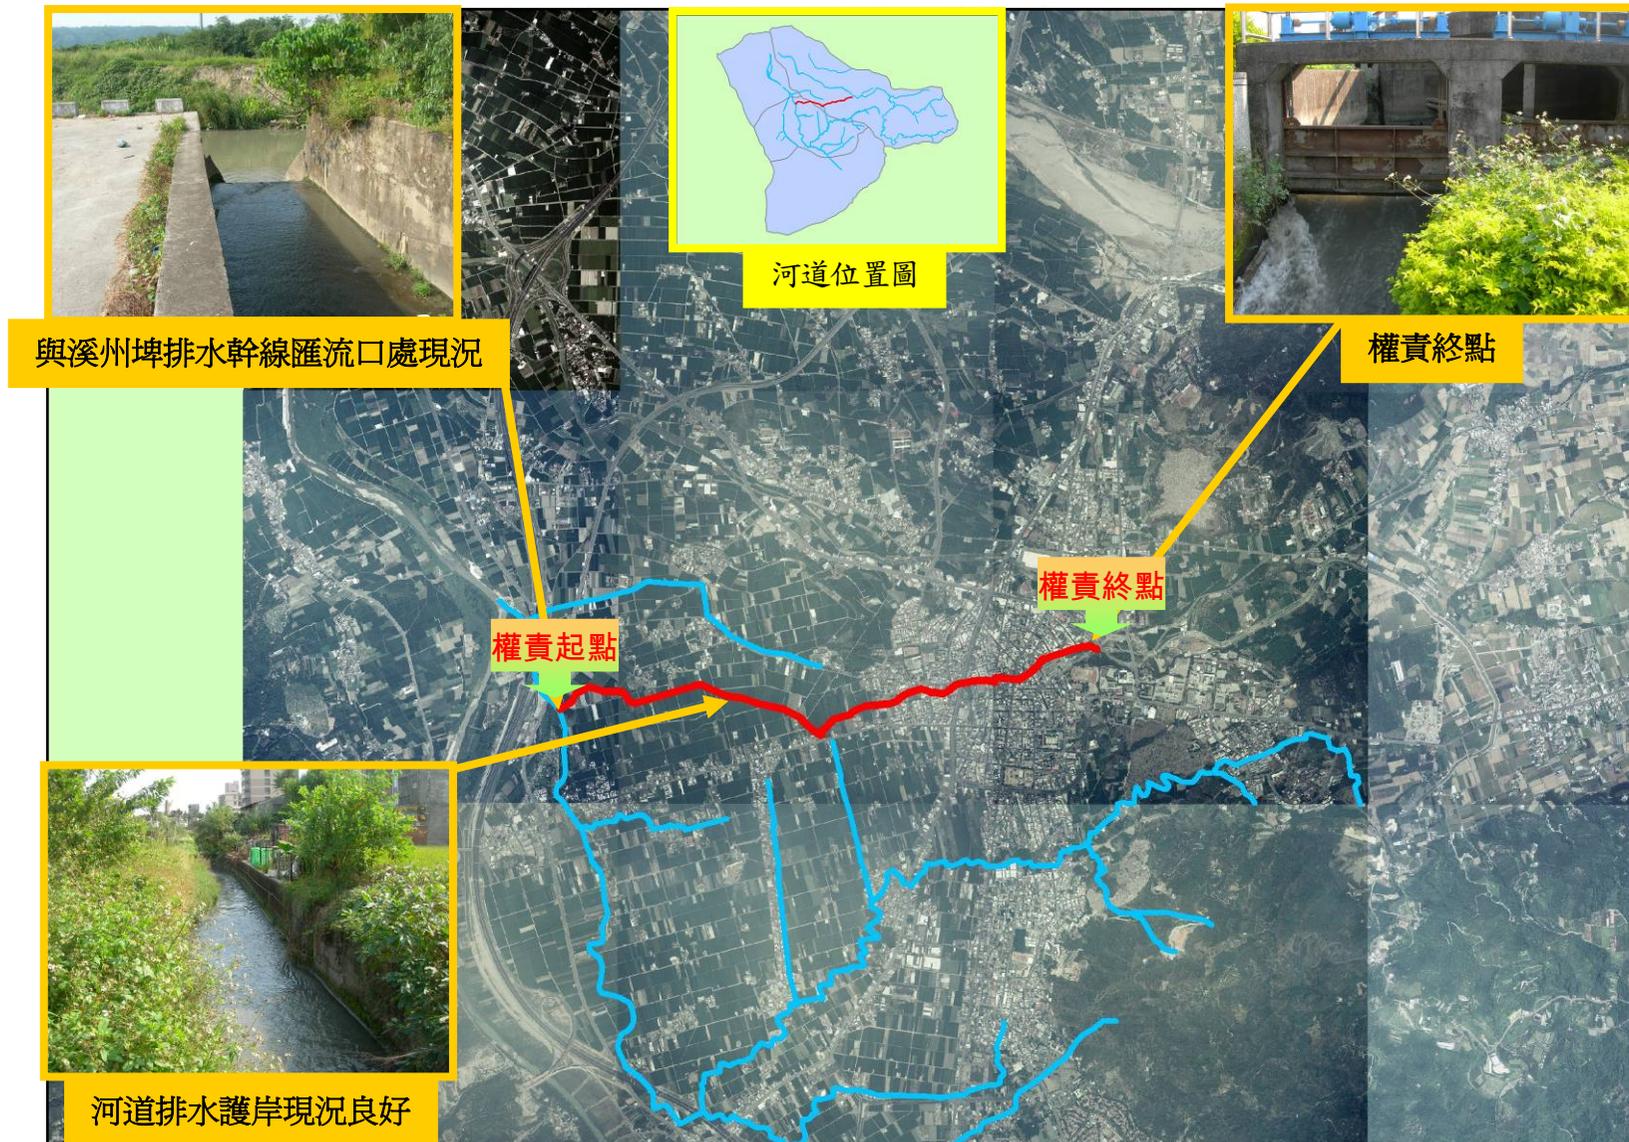
圖3-5-49 六汴溝排水支線現況說明及現勘照片

河道排水護岸設施良好，無土石堆積，故建議不急需治理。

現況
排水構造物	現況良好
河道上游	河道排洪設施良好
匯流口	與溪洲埤排水幹線匯流口處水流暢通
備註	河道兩旁護岸完好

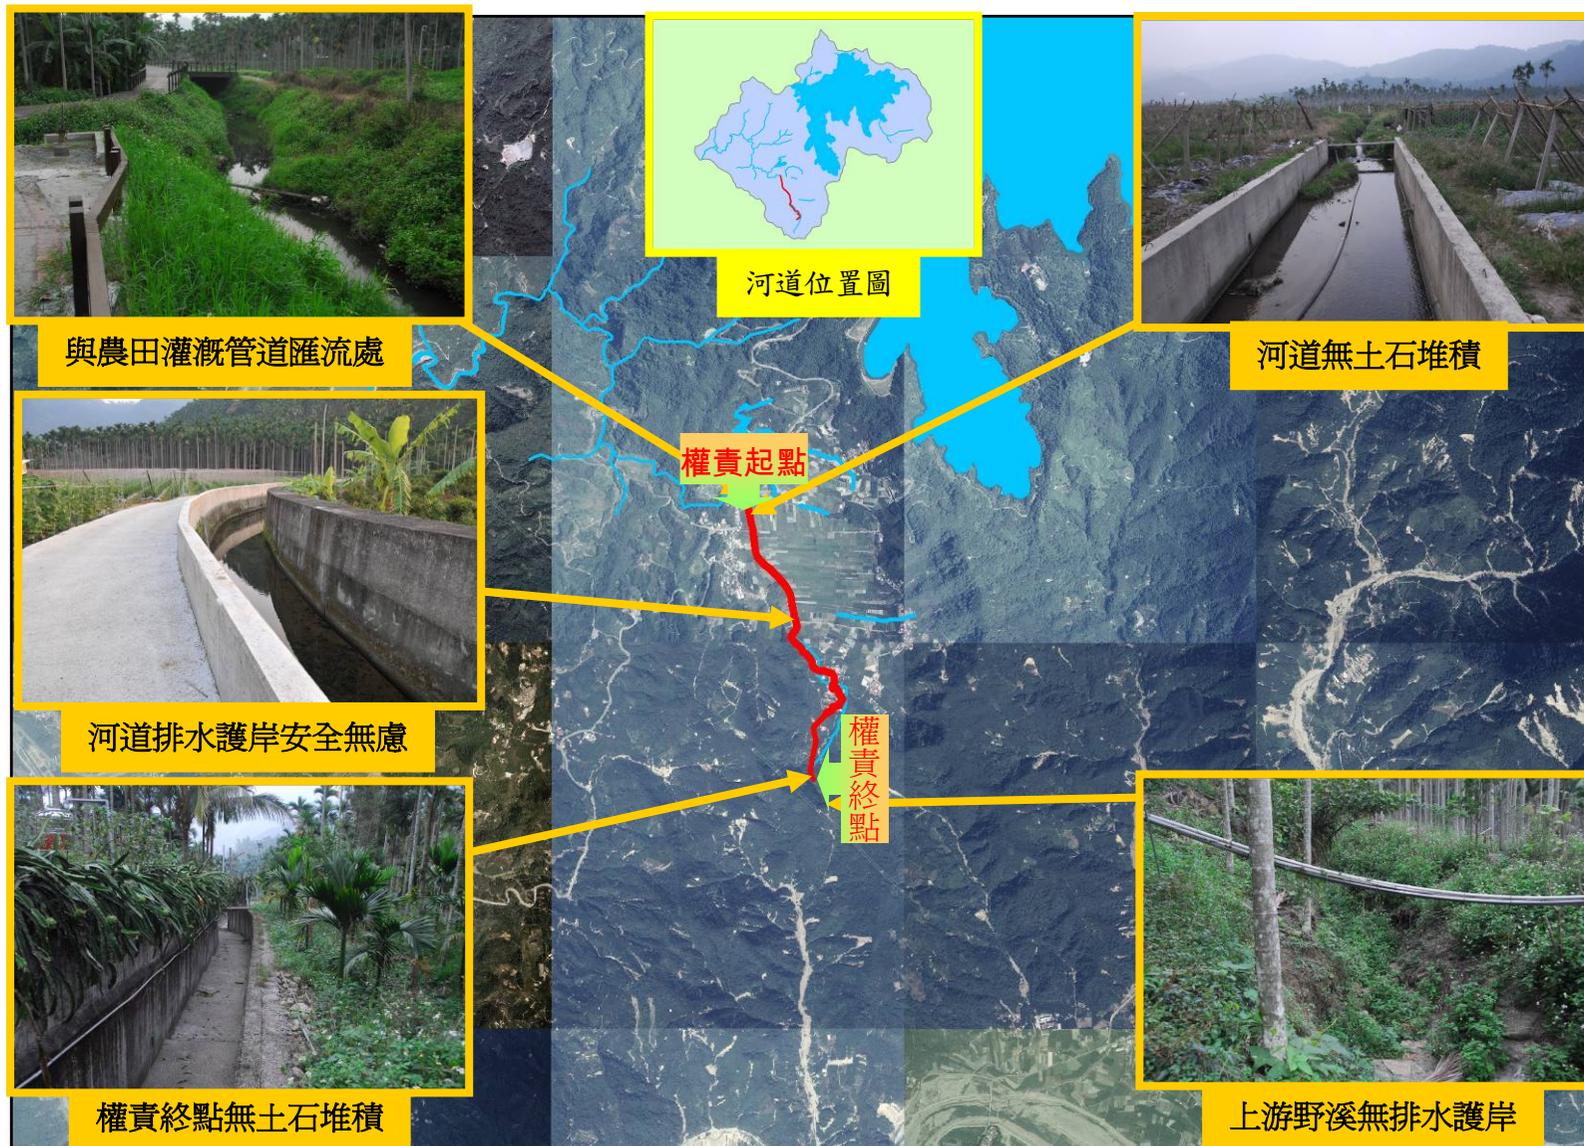
圖3-5-50 水尾溪排水幹線-1現況說明及現勘照片

河道為農田灌溉渠道，排水護岸設施良好，無土石堆積，故建議不急需治理。

現況
排水構造物	護岸安全無虞
河道上游	無水泥護岸
匯流口	與農田灌溉管道匯流處雜草叢生
備註	河道為農業用水渠道，兩旁多種植農作物

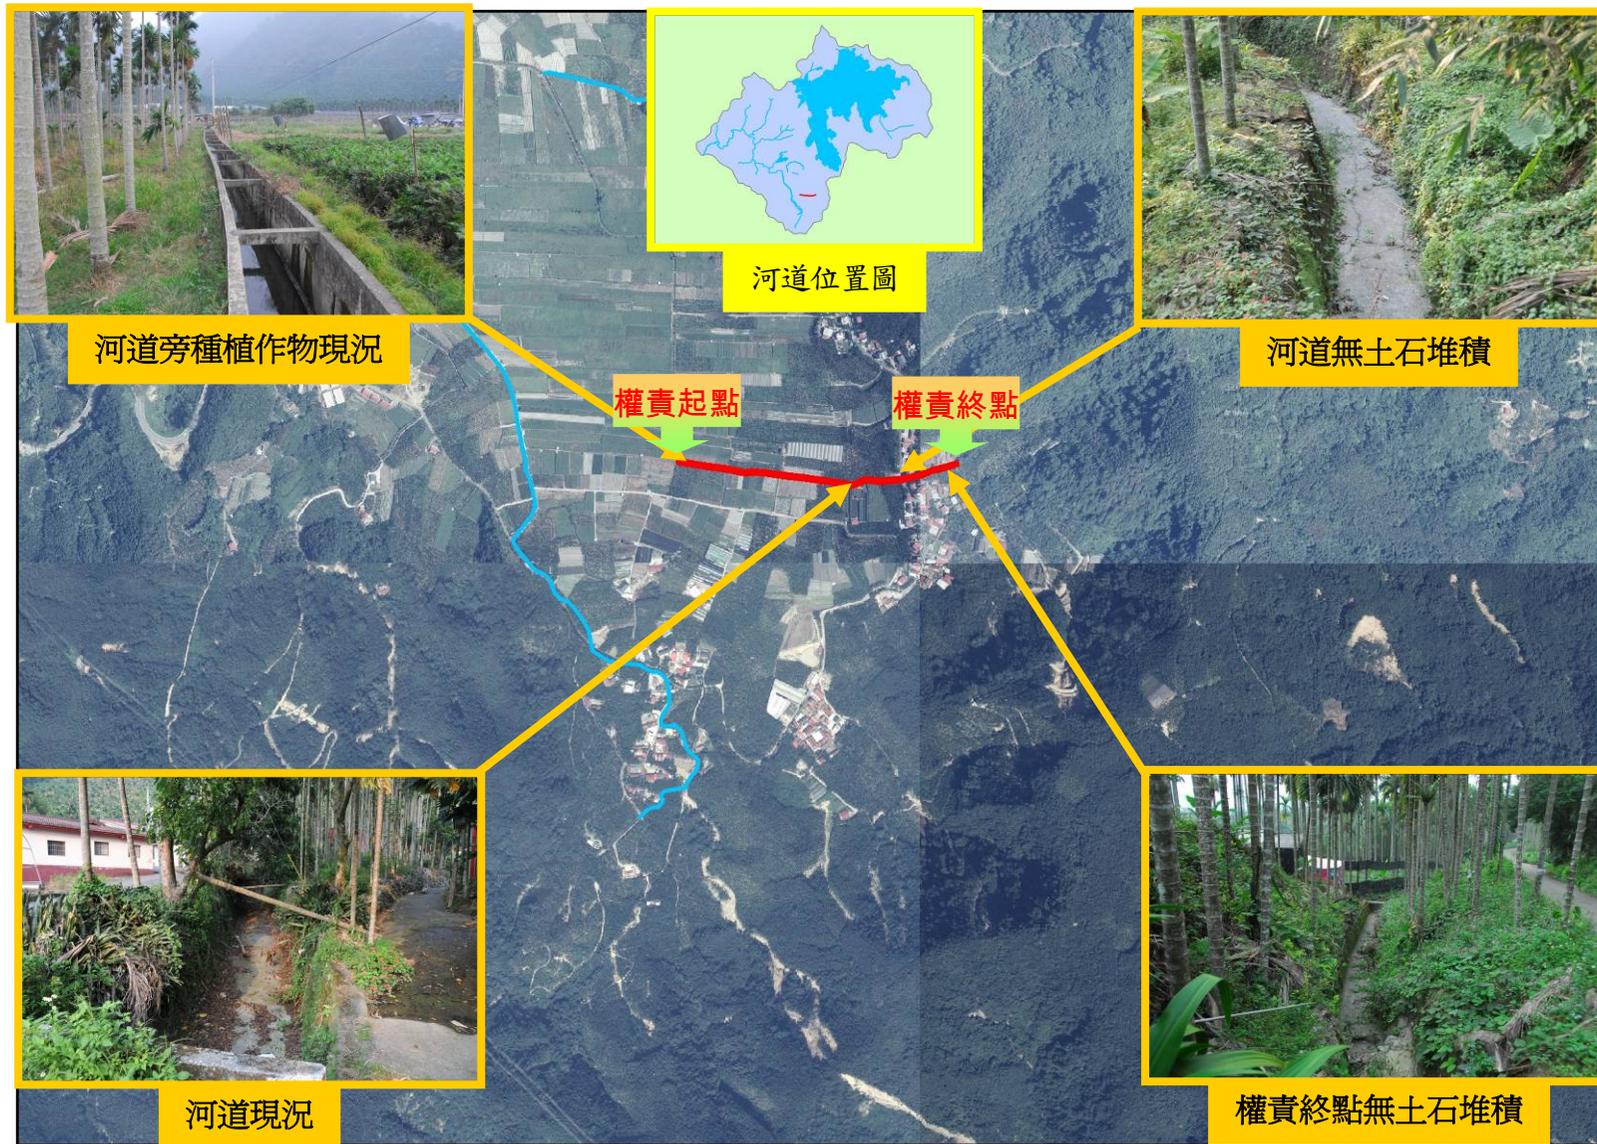
圖3-5-51 水尾溪排水幹線-2現況說明及現勘照片

河道為農田灌溉渠道，排水護岸設施良好，無土石堆積，故建議不急需治理。

現況
排水構造物	安全無虞
河道上游	河道無水流動之現況
備註	河道兩旁為檳榔園

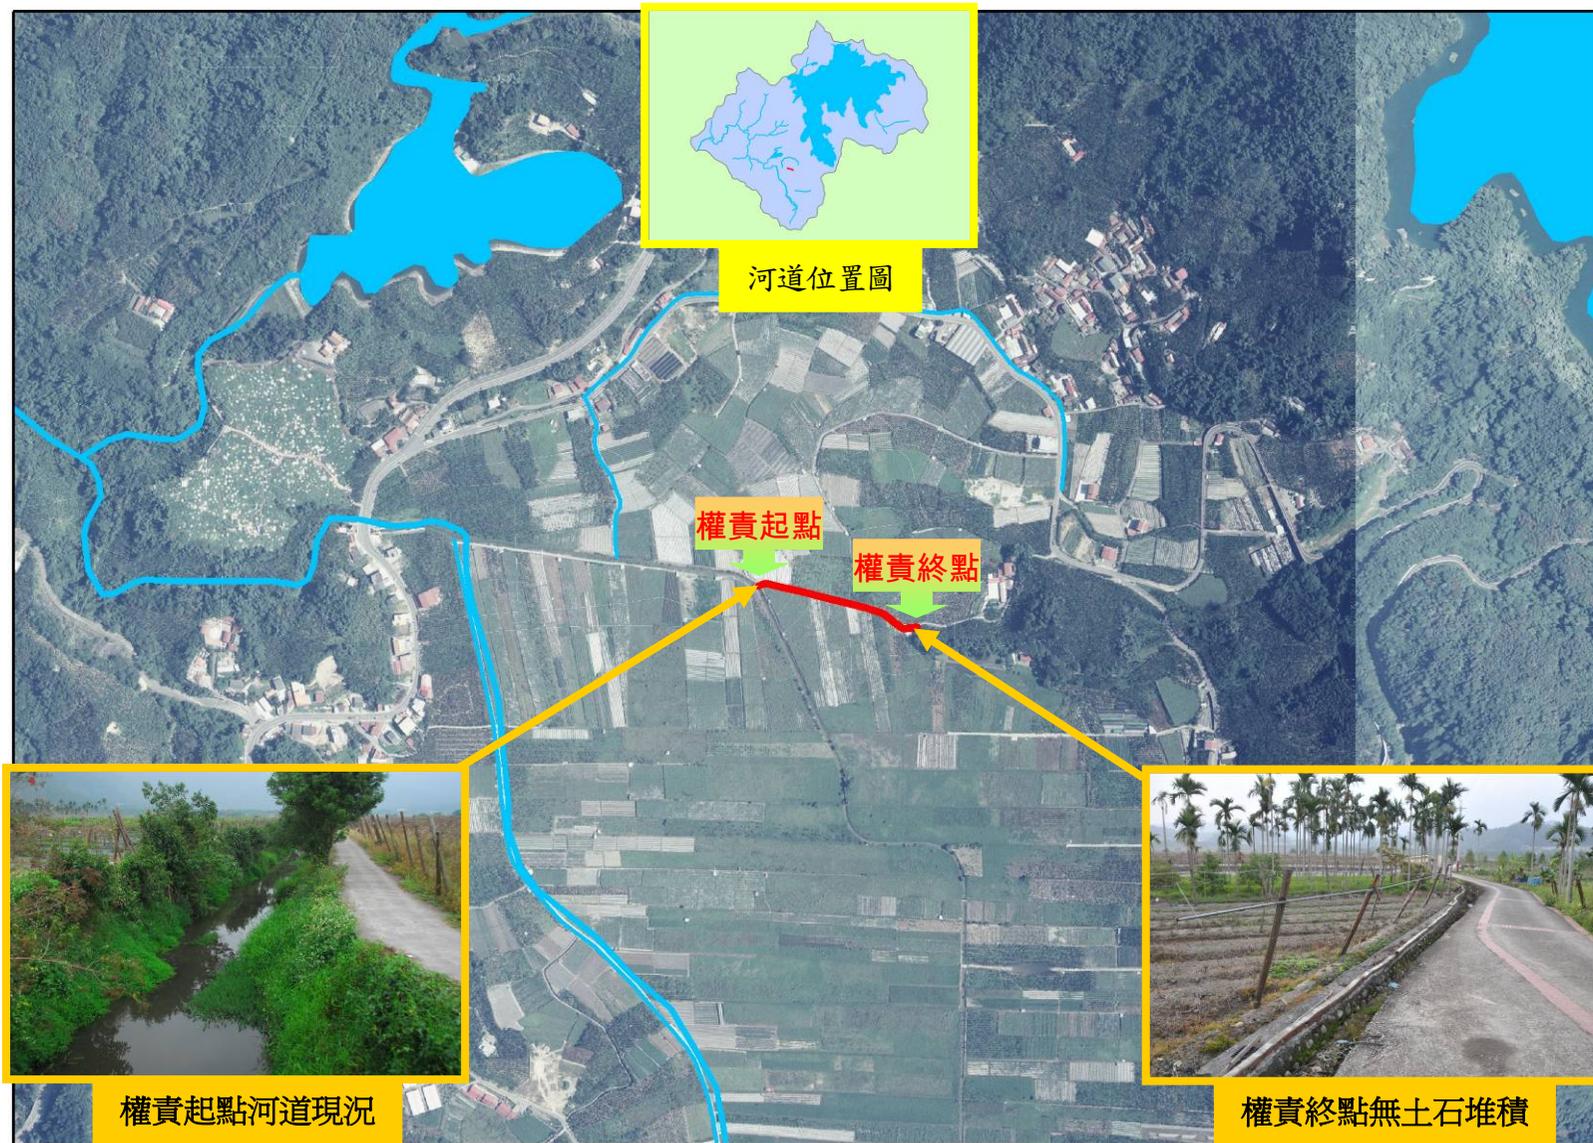
圖3-5-52 水尾溪排水幹線-4現況說明及現勘照片

河道為農田灌溉渠道，排水護岸設施良好，無土石堆積，故建議不急需治理。

現況
排水構造物	結構安全
河道上游	河道上游為排水溝
備註	河道兩旁為農業用地

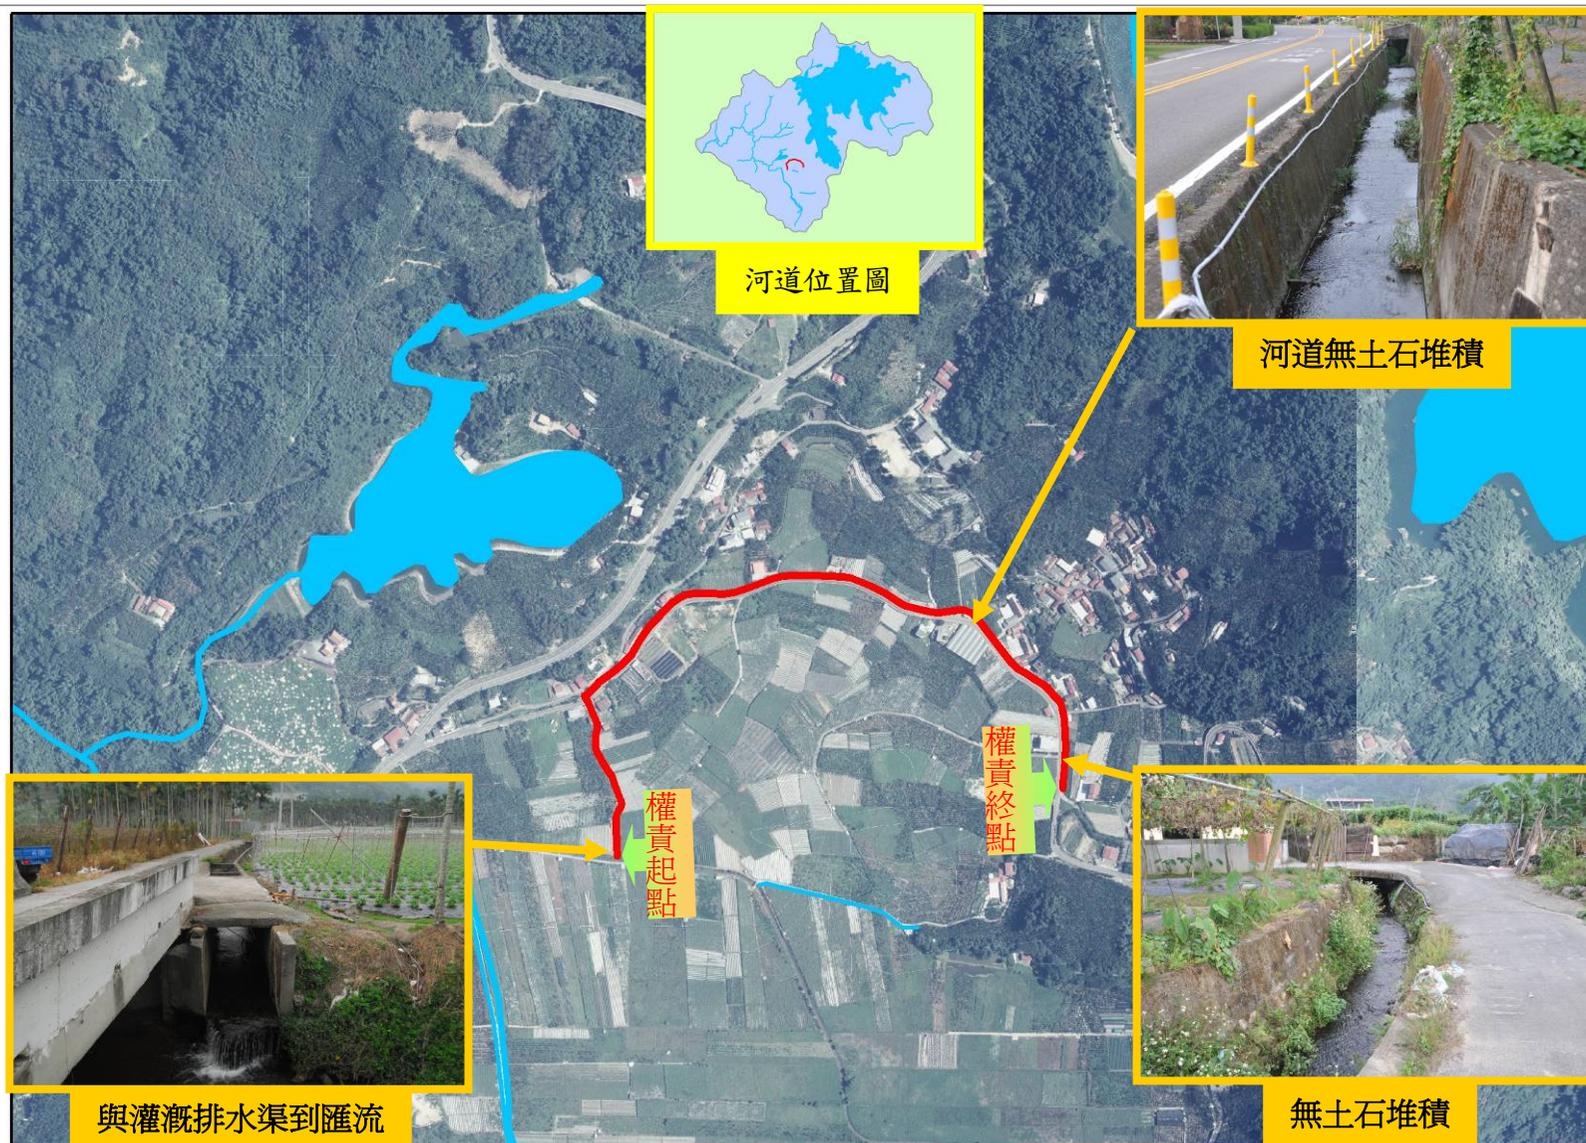
圖3-5-53 水尾溪排水幹線-5現況說明及現勘照片

河道為農田灌溉渠道，排水護岸設施良好，無土石堆積，故建議不急需治理。

現況
排水構造物	結構物安全無虞
河道上游	河道排水良好，護岸安全無虞
備註	與灌溉排水渠道匯流處無雜草叢生

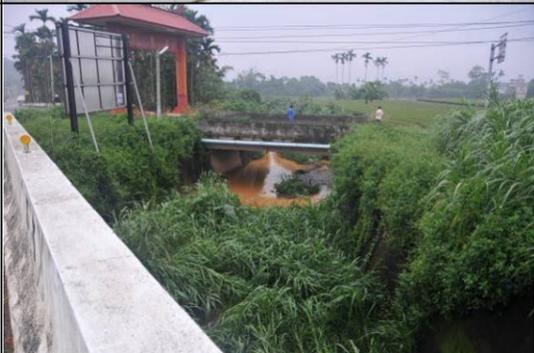
11	96S-SC-3-M27-001	96	易淹水地區水患治理計畫	上游坡地水土保持	三次增辦	大庄橋上下游野溪整治工程	3263	南投分局	南投縣	名間鄉	固床工 7 座,護岸 127 公尺,其他:護岸長度約 120m(高度約 4m)、固床工約 5 座(高度約 1.5m、長度約 8m)等。	214451	2641836	現況構造物良好,河道內雜草叢生

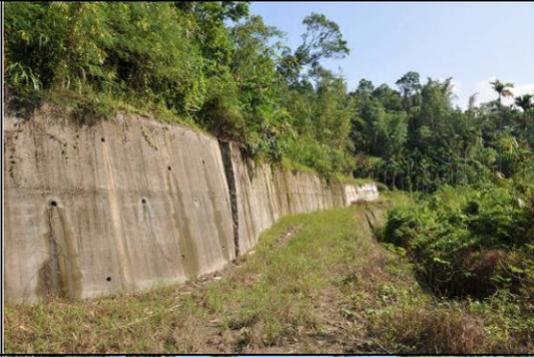
依據現勘易淹水地區水患治理計畫工程結果分析，38 件工程點位於民國 97 年多場颱風及民國 98 年 88 水災侵襲後，施作工程皆有發揮相當之成效，工程點位皆無災情傳出。項次 0 位於集集鎮之工程，擋土牆出現裂縫，後續需持續觀察；項次 1、2、3 位於集集鎮之工程點位及項次 25、26 位於魚池鄉之工程點位，河道土石淤積較為嚴重，其餘工程點位大多現況良好。

清水溝溪排水系統															
15	95S-WF-3-M19-002	95	易淹水地區水患治理計畫	治山防洪	坡地保育	竹坑巷坡地保育工程	1220	南投分局	南投縣	集集鎮	擋土牆 76.4 公尺,其他:鋼筋混凝土牆 76.41 公尺(H: 5.0M),鋼筋 3.45 噸	227610	2638700	擋土牆設施龜裂,後續需持續觀察。

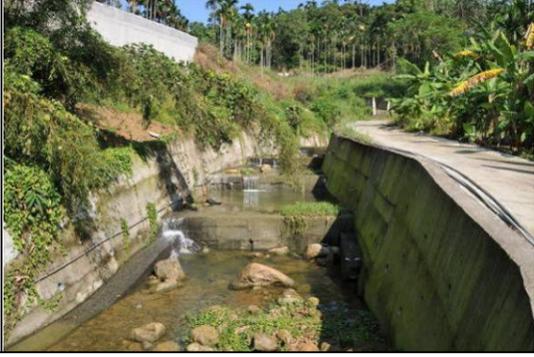
16	97S-WF-3-M01-010	97	易淹水地區水患治理計畫	治山防洪	治理工程	北勢溪二期整治工程	2450	南投分局	南投縣	集集鎮	固床工 5 座,整治、流 91 公尺,其他:防砂設施約 5 座及邊坡穩定設施等	229680	2638104	排水設施良好,邊坡穩定,下方河道土石堆積。

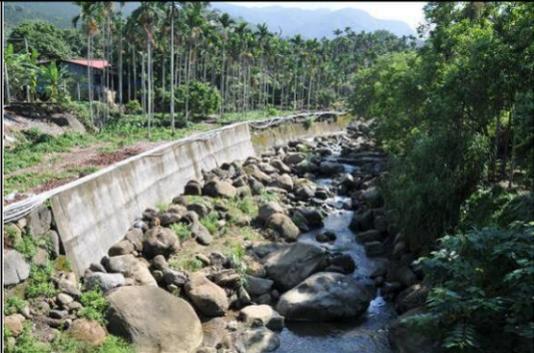
項次	工程序號	年度	計畫名稱	子計畫名稱	工作項目	工程名稱	預算額度(千元)	執行單位	縣市	鄉鎮	工程內容	X 坐標	Y 坐標	現況說明	現況照片
清水溝溪排水系統															
17	97S-SC-3-M02-009	97	易淹水地區水患治理計畫	上游坡地水土保持	治理工程	坪地林野溪整治工程	4000	南投分局	南投縣	集集鎮	固床工 9 座,護岸 139 公尺,其他:防砂設施約 5 座(高度約 5m,長度約 8m),坡面穩定設施長度約 200m 等	230210	2636577	河道土石堆積嚴重。

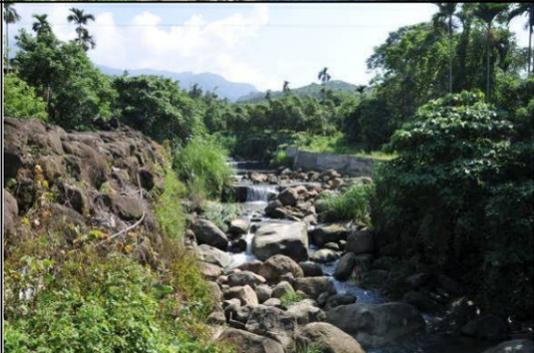
18	97S-WF-3-M01-011	97	易淹水地區水患治理計畫	治山防洪	治理工程	柑仔堀野溪整治工程	2000	南投分局	南投縣	集集鎮	防砂壩 1 座,固床工 6 座,整治、流 89 公尺,護岸 12.44 公尺,其他:防砂設施約 3 座及邊坡穩定設施等	231011	2636782	結構物現況良好,河道土石堆積嚴重。

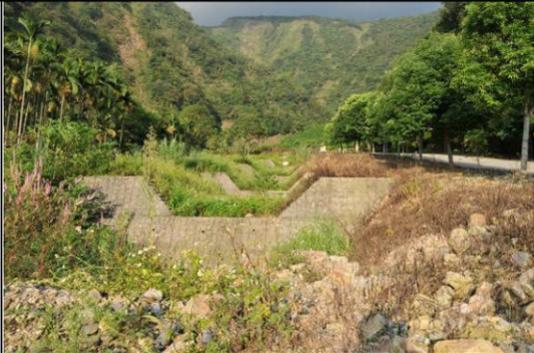
項次	工程序號	年度	計畫名稱	子計畫名稱	工作項目	工程名稱	預算額度(千元)	執行單位	縣市	鄉鎮	工程內容	X 坐標	Y 坐標	現況說明	現況照片
埔里盆地排水系統															
25	97S-SC-3-M03-003	97	易淹水地區水患治理計畫	上游坡地水土保持	治理工程	大坑野溪整治工程	4220	南投分局	南投縣	埔里鎮	潛壩 9 座,固床工 1 座,護岸 180 公尺,其他:防砂設施約 10 座(長度約 12m、高度約 5m),坡面穩定設施長度約 200m 等	248710	2656642	現況構造物良好,河道雜草叢生。

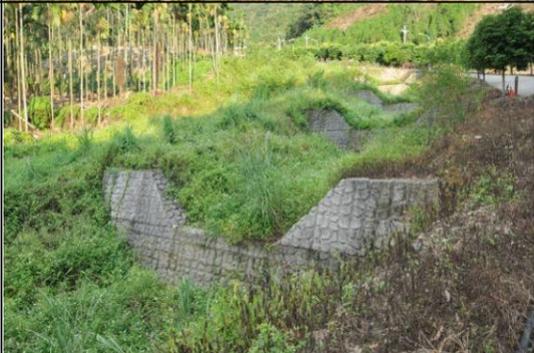
26	97S-SC-3-M03-003-99	98	易淹水地區水患治理計畫	上游坡地水土保持	治理工程	大坑野溪整治工程	2500	南投分局	南投縣	埔里鎮	潛壩 9 座,固床工 1 座,護岸 180 公尺,其他:防砂設施約 10 座(長度約 12m、高度約 5m),坡面穩定設施長度約 200m 等	248710	2656642	現況構造物良好,河道雜草叢生。

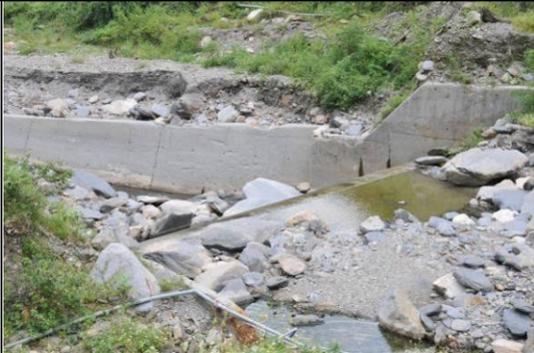
木屨蘭溪排水系統															
27	95-WS-3-M09-092	95	易淹水地區水患治理計畫	治山防洪	治理工程	東光溪整治四期等二件工程	4000	南投分局	南投縣	魚池鄉	防砂壩 1 座,土石(疏濬)清除 140 立方公尺,其他:副壩 1	246861	2640292	河道土石堆積嚴重。
