第二章 區域概況

本計畫並至現場做進一步之地表地質調查，將崩塌區內地表地質構造特徵做更詳細之彙整，整理如圖2-4-2所示。由現場地表地質調查，本區內有多處裂隙，分別在(236444,2661427)長度7.6M、(236487, 2661456)長度12.9M、(236526,2661416)長度40M及(236534,2661387)長度21.8M，冠部則有0.09ha裂隙區，目前用帆布覆蓋；於(236555,2661393)、(236774,2661379)有兩處窪蓄面積有0.02ha；於(236847,2661150)(236861,2661173)現場打樁施工現場邊坡，發現有兩處滲水，出水量不大，並無持續性流出情形；現場露頭調查地層位態，在水長流溪右岸之計畫範圍，走向約為東北-西走向 $N15^{\circ}E/60^{\circ}W$ 、傾角向西傾，相對於本區地形坡向來看，顯示本區滑動並非沿地層順向往水長流溪滑動，為逆向坡地形，水長流溪左岸傾角向西傾。

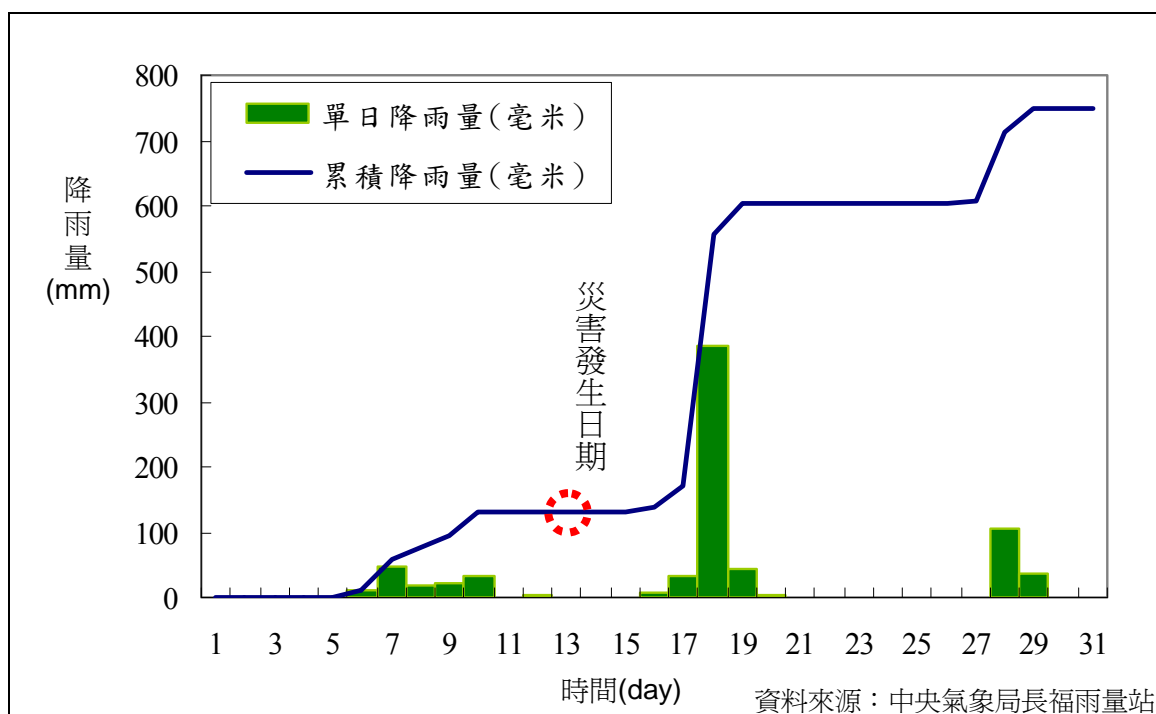
圖2-2-1 97年7月長福雨量站雨量統計圖

本計畫並蒐集崩塌期間之雨量資料，整理如圖2-2-1所示。根據97年7月長福雨量站雨量統計資料顯示，最大單日降雨量發生在7月18號有386毫米，而於7月7日~7月11日之雨量資料，雨量累積高達120 mm，尤以7月7日當日內1小時降雨高達42 mm，持續性之降雨，可提供足量之雨水儲存在滑動體內，成為導致本區發生災害的誘因之一。

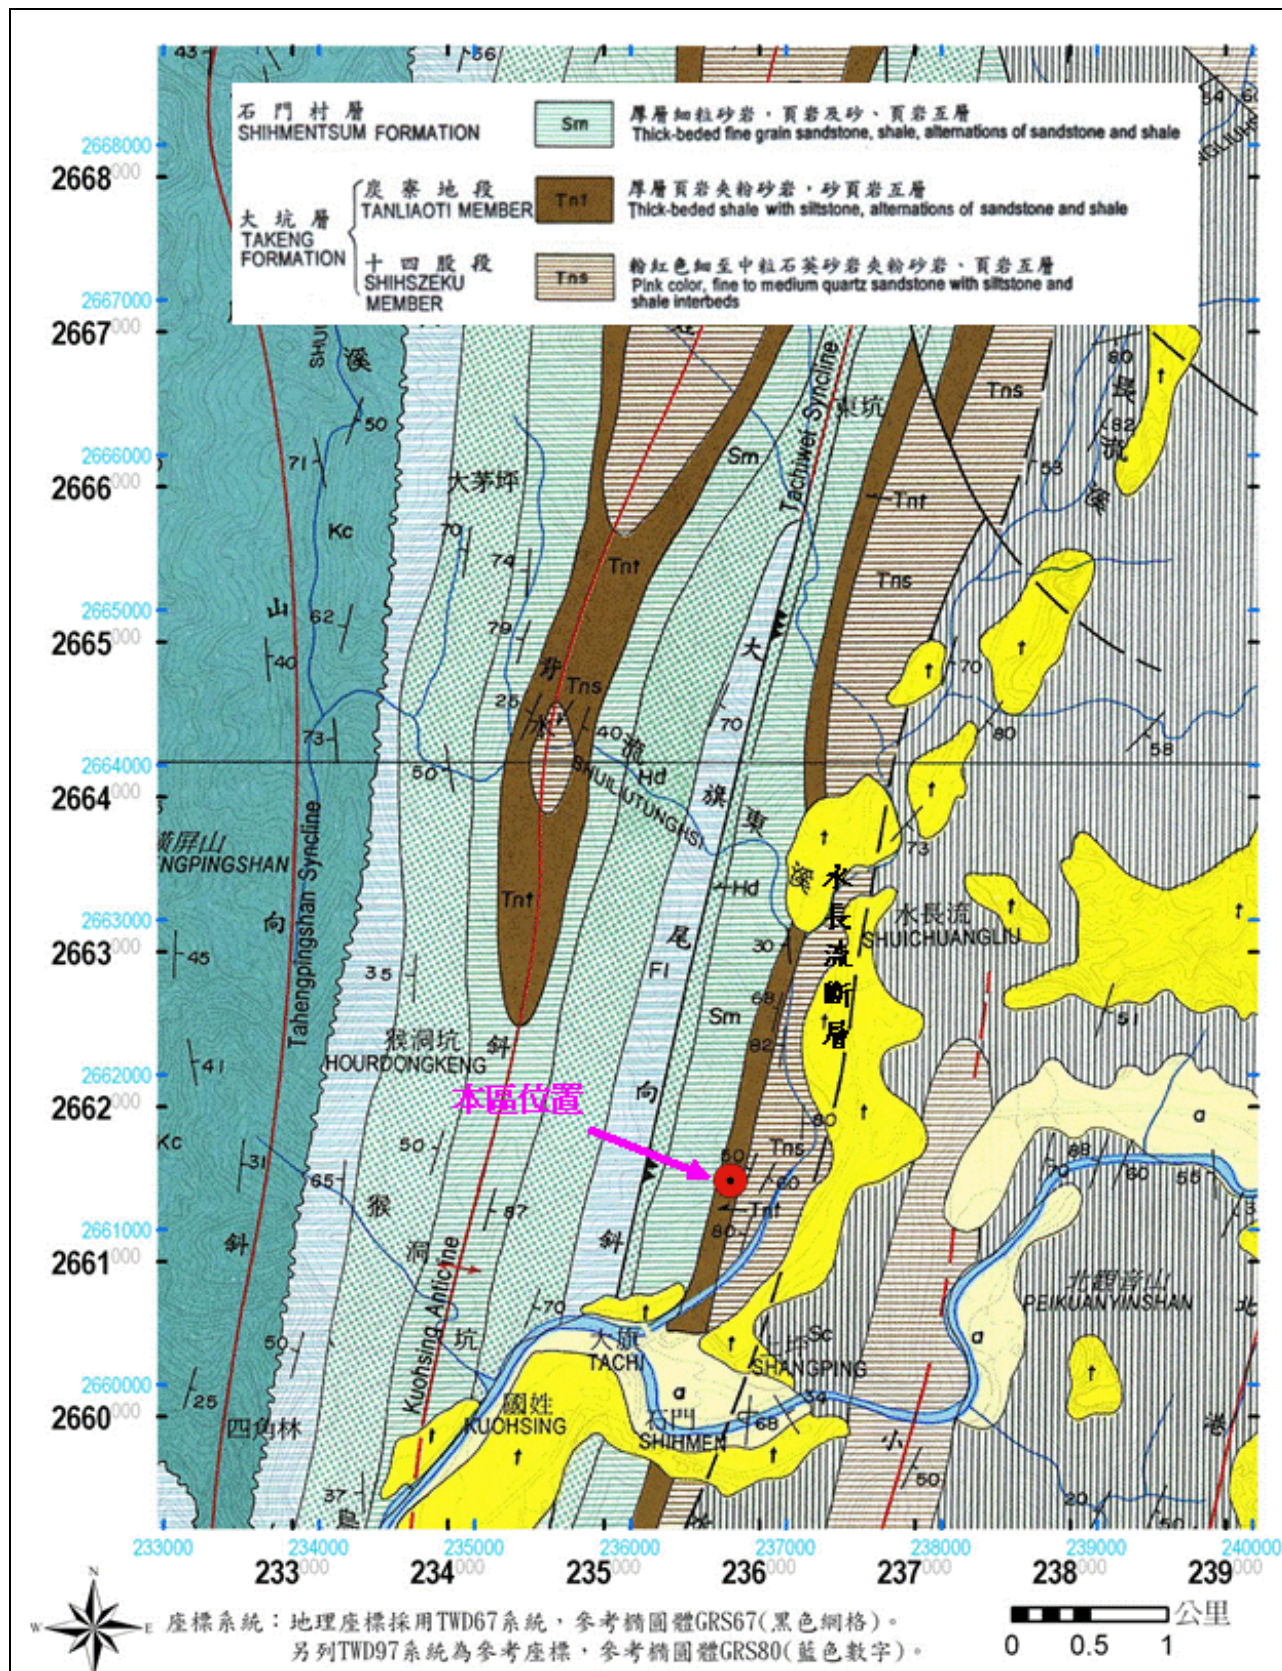
圖2-4-1 區域地質圖

依據經濟部中央地質調查所之國姓圖幅(1999)，本區西側屬於大坑層炭寮地段 (Tnt)，以厚層頁岩夾粉砂岩為主；東側屬於大坑層十四股段 (Tns)，岩性主要為砂岩夾粉砂岩與頁岩互層。地質構造主要有西側之大旗尾向斜與東側之水長流斷層。茲將本區周遭之地層與地質構造如圖2-4-1及圖2-4-2所示，相關說明如下。

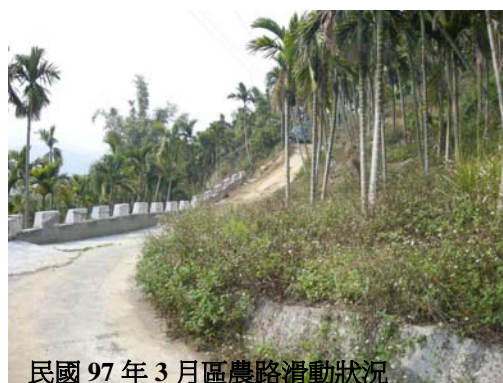
97年3月時，南投縣政府規劃本區內農路之修復工程時，發現本區內之產業道路已發生道路邊坡滑動情形，該時情況如右圖所示。

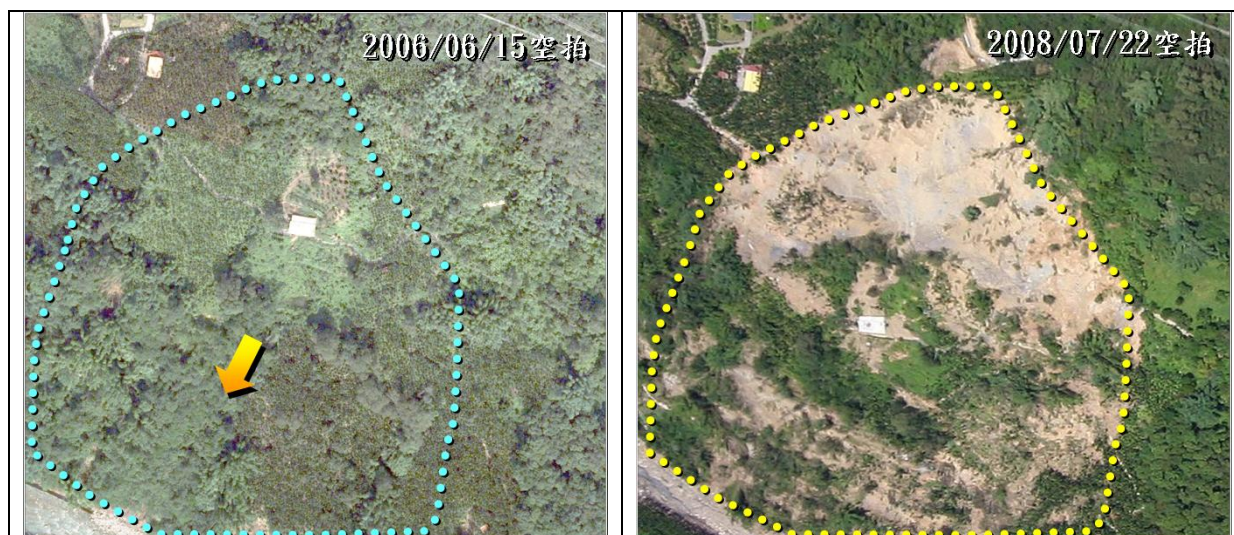
圖2-8-1 本區災害發生前後空拍圖

97年7月上旬連日午後豪雨，7月7日~7月11日之雨量累積達120 mm，尤以7月7日當日內1小時降雨高達42 mm，持續性之降雨，提供足量之雨水儲存在滑動體內，7月13日16時前後發生大面積地層滑動，地滑崩場面積約為20.52公頃，崩塌之土石滑落至坡趾處之水長流溪，並造成長旗產業道路路基毀損，連絡兩村之產業道路被迫中斷，其滑動區內樹木傾倒、地面出現裂縫，農路毀損250公尺，農舍毀損，農田毀損2.5公頃。茲將災害發生空拍圖如圖2-8-1所示。

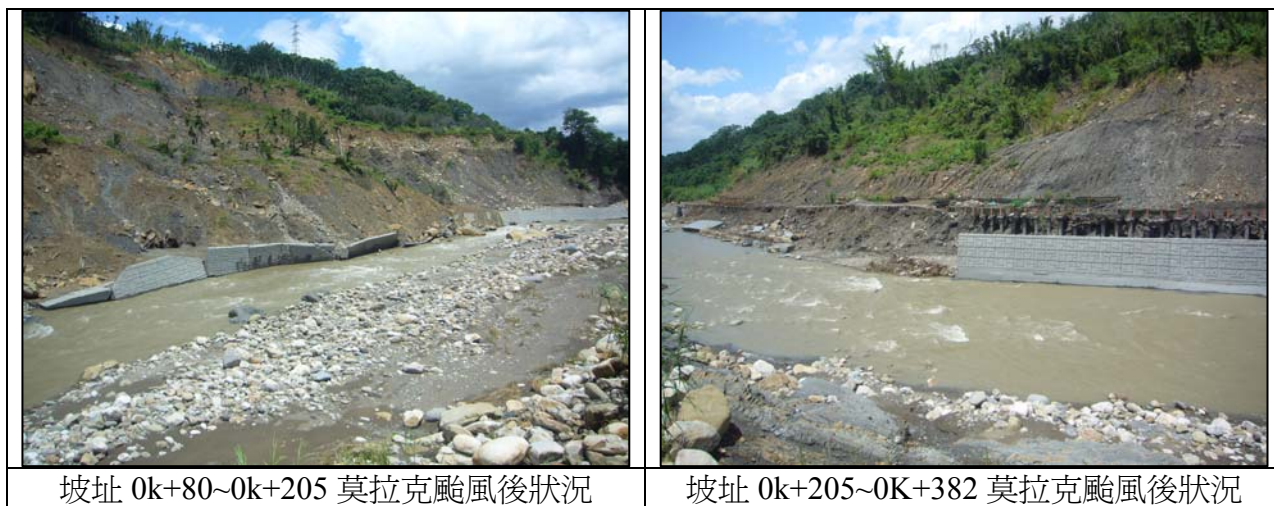
圖2-8-2 莫拉克颱風後破損情形

98年8月9日莫拉克颱風，坡趾處於0k+080~0k+205受水長流溪水沖刷，造成坡趾約0.76公頃之崩塌及約125m之坡趾穩定設施損毀。0k+000~0k+080處已施設護岸基礎有淘空情形，其中0k+205~0k+382部份已施作之護岸受到水流沖刷毀損，破損情形如圖2-8-2所示。
