第四章 崩塌地處理原則與對策

4.1 處理原則

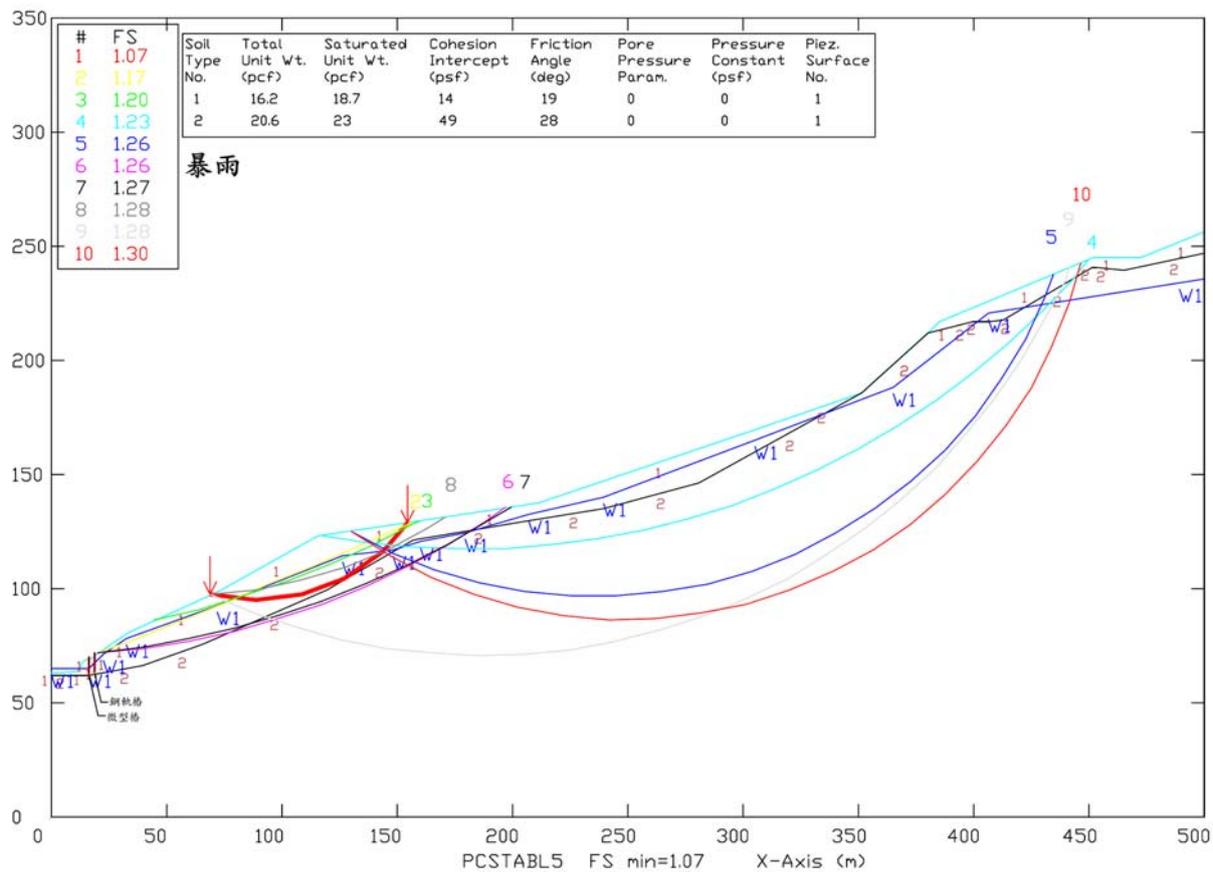
圖4-2-2 莫拉克風災降雨事件主測線邊坡穩定分析-暴雨

本計畫為求修正後之地層土壤材料參數能具現地之代表性，再依莫拉克風災前之邊坡地型與風災期間之降雨觀測結果，進行邊坡穩定分析。分析結果，「暴雨」時，主測線邊坡安全係數為1.07；副測線邊坡安全係數為0.83，分析成果如圖4-2-2、圖4-2-3所示。副測線邊坡於「暴雨」時安全係數小於1，呈現不穩定易發生滑動破壞之現象，破壞曲線落於覆土層。此一分析結果與莫拉克風災後現況及第3章地表變位觀測成果相近，即莫拉克風災後，於主測線之地表變位觀測與TDR觀測並無滑動之情形，而副測線邊坡覆土層有淺層位移。

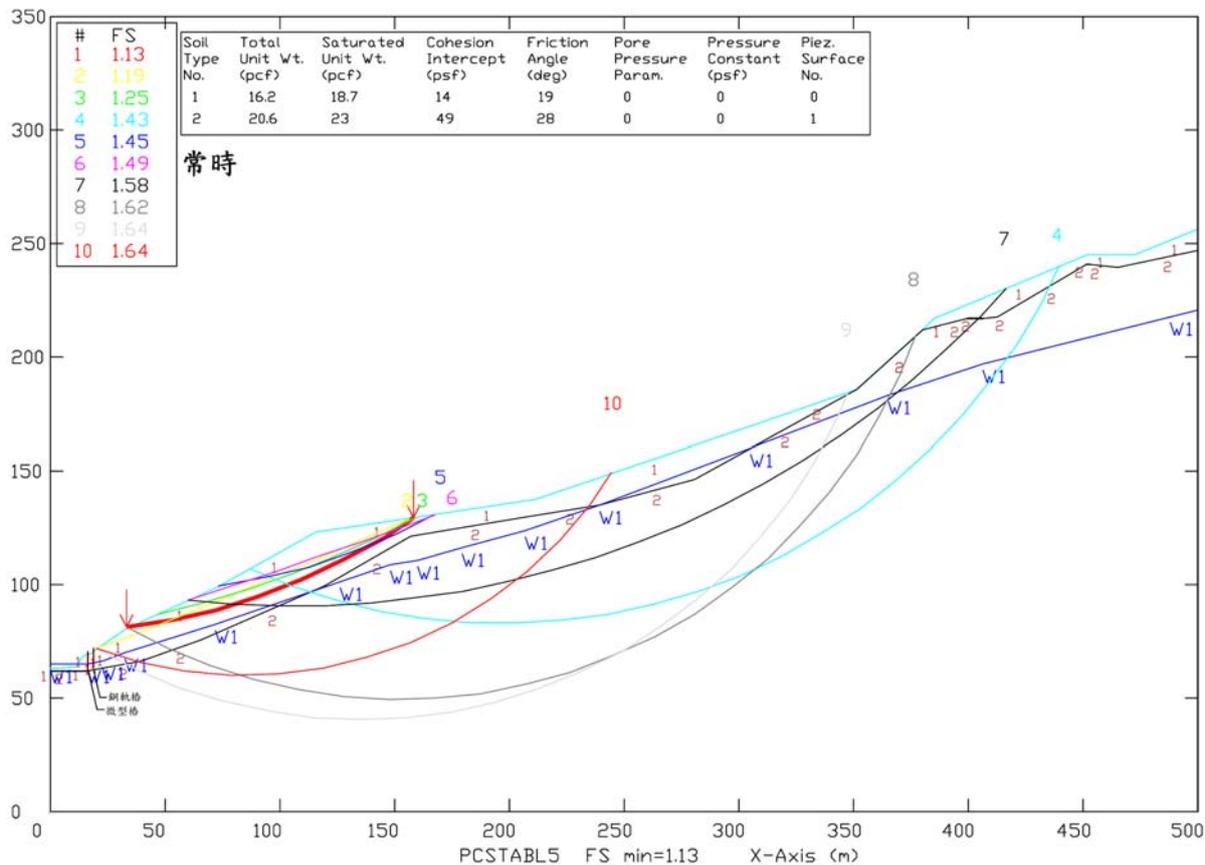
圖4-2-4 主測線邊坡常時邊坡穩定分析

根據分析結果，主測線邊坡於「常時」安全係數(FS)=1.13，研判本區覆土層屬崩積土，土壤強度低且結構鬆散，且位於主測線崩塌區之冠部及坡趾段地形坡度較陡(S=54.76%)，為發生表土層破壞之潛在因素。另依現地地下水位觀測結果，於暴雨時，當地下水位上升至離地面7m時，安全係數(FS)將會位於臨界值1.07，若水位繼續上升，其安全係數(FS)將會小於1，主測線邊坡仍處於不穩定之狀態，安全係數介於臨界值，破壞曲線落於下方邊坡處之覆土層內，故主測線邊坡仍有加強治理，增加邊坡穩定之需求，分析結果如圖4-2-4、圖4-2-5所示。

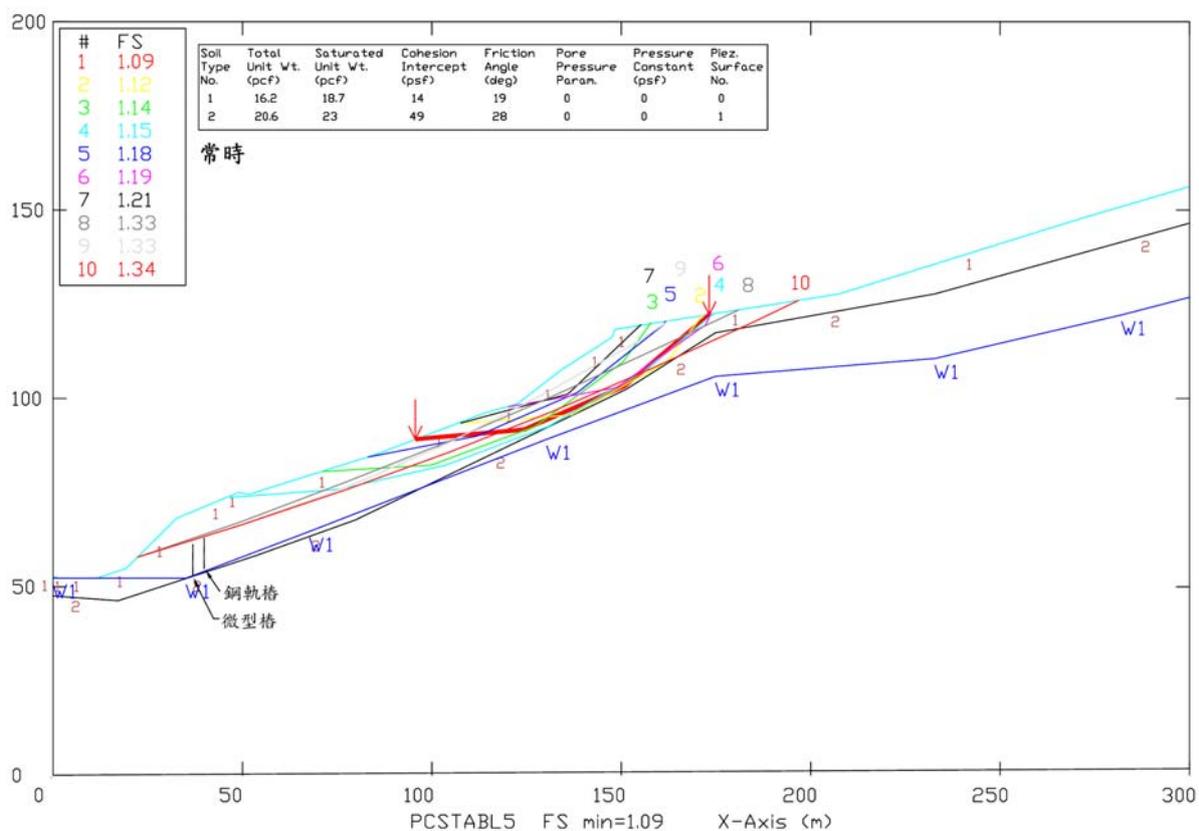
圖4-2-6 副測線邊坡常時邊坡穩定分析

副測線邊坡主要範圍包括崩塌區之冠部及坡趾，觀測期間，TDR觀測並無滑動現象，僅於98年4~5月間因降雨及8月份莫拉克颱風期間，地表變位觀測有明顯淺層滑動之現象。針對此一現象，本計畫在莫拉克風災後，立即進行災後現地調查與地形測量，並做副測線現況地形邊坡穩定分析。因莫拉克風災後現地坡腳淘刷流失，致使副測線邊坡地形較主測線邊坡地形變化大，經分析結果副測線邊坡，於常時安全係數(FS)=1.09，暴雨時安全係數(FS)=0.96，安全係數皆介於臨界值，顯示副測線邊坡仍不穩定，後續需加強工程之治理。副測線邊坡分析結果整理如圖4-2-6、圖4-2-7所示。

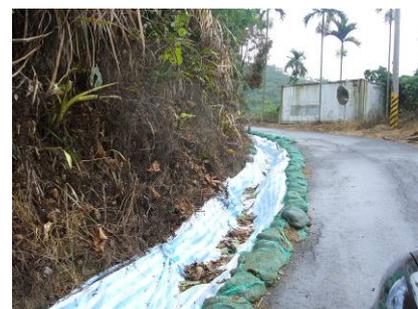
大旗農路截水溝整治前現況

為排除上邊坡地表逕流，避免流入本區，於崩塌區上邊坡大旗農路處，採用擋土牆配合矩型溝，將坡頂至崩塌區之逕流截除，並於適當位置配合坡度變化，設置消能條減緩水流能量，將水導至既有溝渠排放。相關配置如圖4-3-3～圖4-3-4所示。

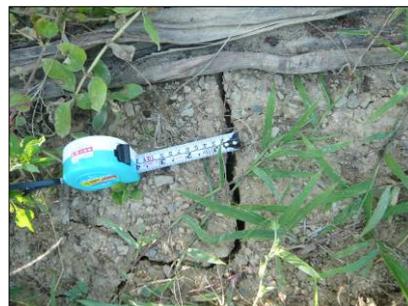
根據現場地表調查，在崩塌區上邊坡，目前仍有多條裂縫，為避免水流滲透，將對本區坡頂多觸裂縫進行相關滲透防止工程，回填材料以運用原地土方，或具阻水功能之黏質土為佳，裂縫填補後必須迅速完成植生處理。

大旗邊坡裂隙整治前現況

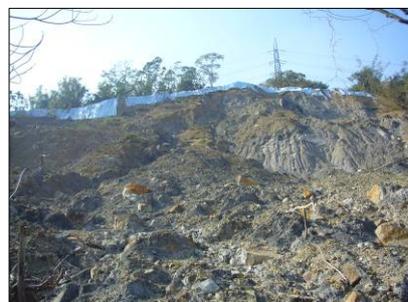
於滑落崖坡面較陡處，因目前崩塌坡面坡度達到64.53%，植生入侵不易，為求迅速恢復植生，規劃採用掛網植生並搭配能快速恢復植生之草種，掛網面積約為2.5公頃。

大旗滑落崖整治前現況

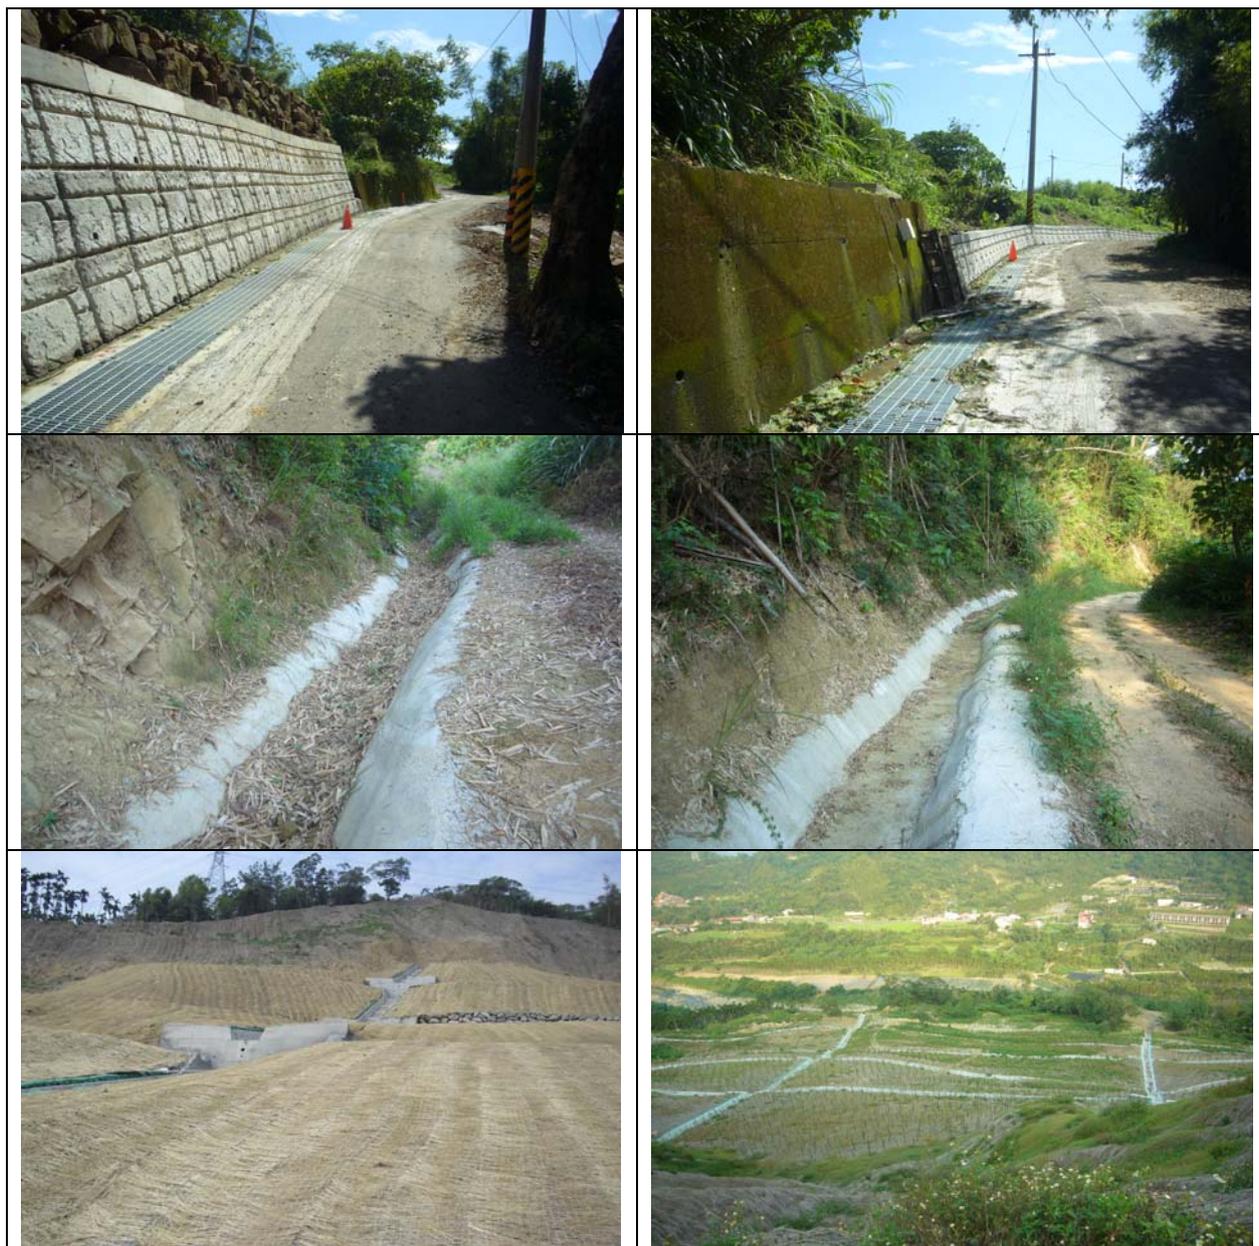
圖4-3-18 主測線邊坡工程治理竣工現況

根據本計畫之地下水位觀測資料，坡面上之地下水位於莫拉克颱風(降雨重現期達100年以上)時上升約2.9公尺爲觀測期間最高水位，而地表變位觀測與TDR觀測並無滑動變位之情形，顯見工程已發揮治理成效，工程完工現況照片如圖4-3-18所示。

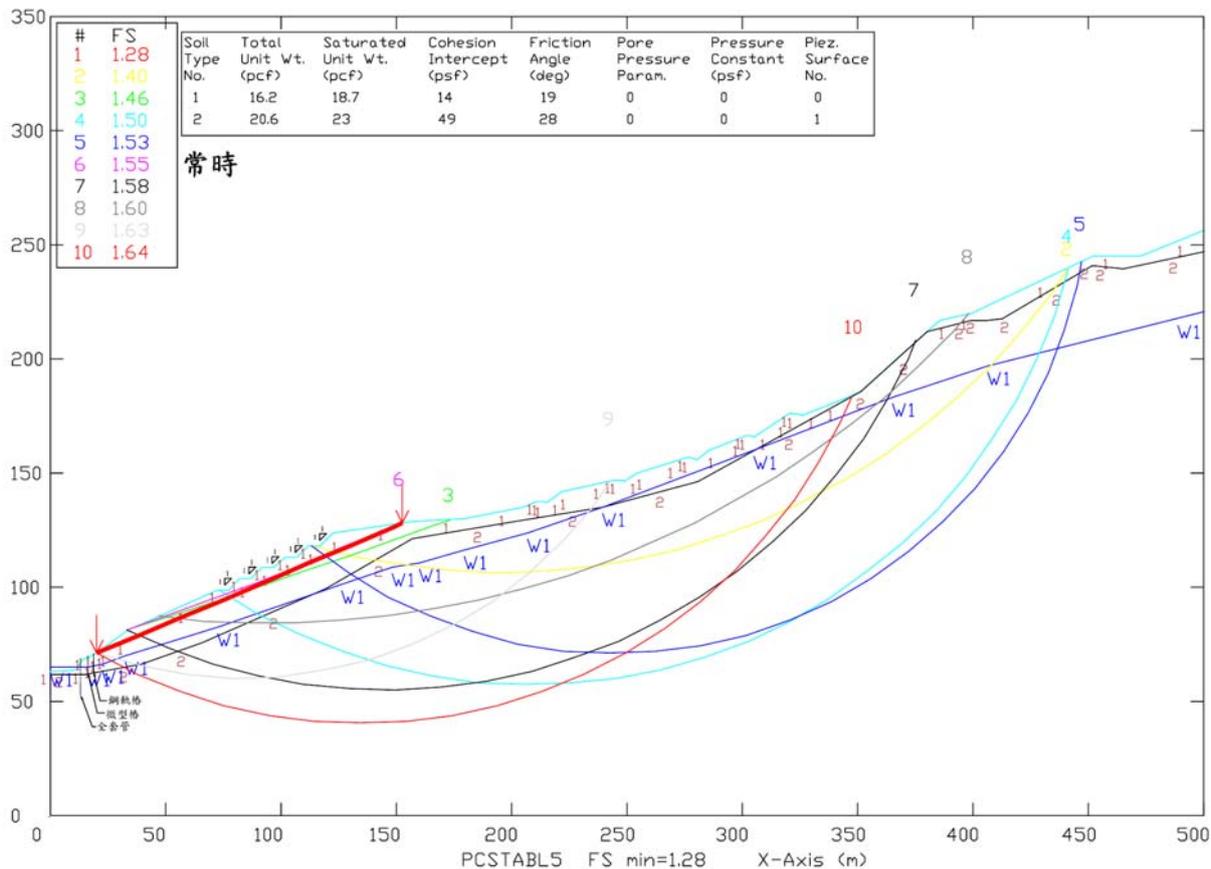
圖4-3-19 主測線邊坡規劃後常時邊坡穩定分析

本計畫再依據規劃工程完工後之情形與各項觀測成果，於主測線邊坡進行規劃後之邊坡穩定分析，規劃後常時之安全係數(FS)=1.28，暴雨時之安全係數(FS)=1.24；於副測線邊坡部分，於現有工程完工與規劃坡形修整後，常時之安全係數(FS)=1.25，暴雨時之安全係數(FS)=1.12。綜合上述分析成果，本區處理對策於常時之安全係數能達到1.20以上，暴雨之安全係數亦能達到1.10以上，有效降低邊坡滑動或因基腳淘刷導致邊坡破壞之潛勢。分析結果整理如圖4-3-19~圖4-3-22所示。

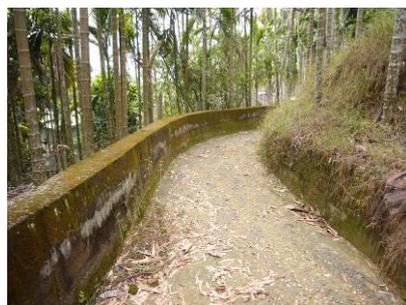
於坡頂截水處理所截流之地表逕流，排至崩塌地旁邊之野溪，該野溪目前已有護岸保護，但既有護岸因年代久遠有損壞情形，保護強度不足，為求排水系統之完整，應進行改善，以維護左岸居民及農地之安全。
