## 摘要

本計畫治理規劃區位屬南投縣鹿谷鄉範圍，計畫區內包含濁水溪流東埔蚋溪集水區內之溪頭、山豬湖子、木瓜崙、橫路等四個子集水區及濁水溪流之石門坑、清水溝溪等二個子集水區，總面積約達 9,590 公頃。東埔蚋溪集水區於 921 地震造成集水區內地層鬆動，其後於民國 90 年受桃芝、納莉颱風侵襲，造成頻繁之水土災害，且本計畫區內計有 14 條土石流潛勢溪流，加上近年氣候變遷，雨量時空分佈更為不均，可能造成嚴重土砂災害，影響本地區居民之安全及生活品質。因此，為求有效減緩土砂及洪氾災害，而辦理本區整體治理調查規劃工作，期透過資料蒐集、現場測量調查及量化分析，提出治理方法，並以整體性、安全性、經濟性、生態性及人文性等多面向作為考量，以研擬後續治理計畫，進而促使本規劃區能夠達到保育水土資源及永續利用等目的。

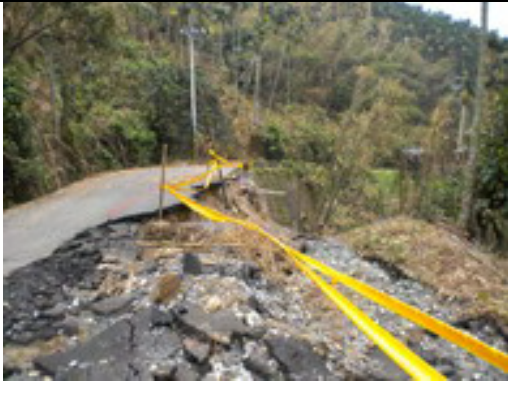
<p>農路編號：農投竹 078 位置：(220453,2622835) 現況：1. 0k+590m 路基下陷、路面淘空  編號:5 拍攝日期:98/08/28</p>

編號	子集水區	X 座標	Y 座標	位置描述	現地描述	擬治理工法
R1	溪頭	225577	2627736	農投鹿044 0k+870m	下邊坡崩塌，路基流失。	1. 擋土牆 2. 排水溝 3. 混凝土路面 4. 掛網植生
R2	溪頭	227653	2621885	農投竹078 0k+570m	道路排水不良，逕流流至路面導致路面嚴重破損。	1. 混凝土路面 2. 排水溝
R3	溪頭	223075	2626736	農投鹿056	崩塌面積約 400 m <sup>2</sup> ，上邊坡崩塌，造成道路土石堆積，原有箱籠擋土牆損壞。	1. 擋土牆 2. 排水溝 3. 掛網植生 4. 坡面截水
R4	橫路	222500	2625027	農投鹿058 0k+950m	上邊坡崩塌而道路停留落石。	1. 土石清除 2. 掛網植生 3. 排水溝 4. 擋土牆
R5	山豬湖子	220453	2622835	農投竹078 0k+590m	路基下陷、路面淘空。	1. 擋土牆 2. 排水溝 3. 掛網植生 4. 瀝青路面

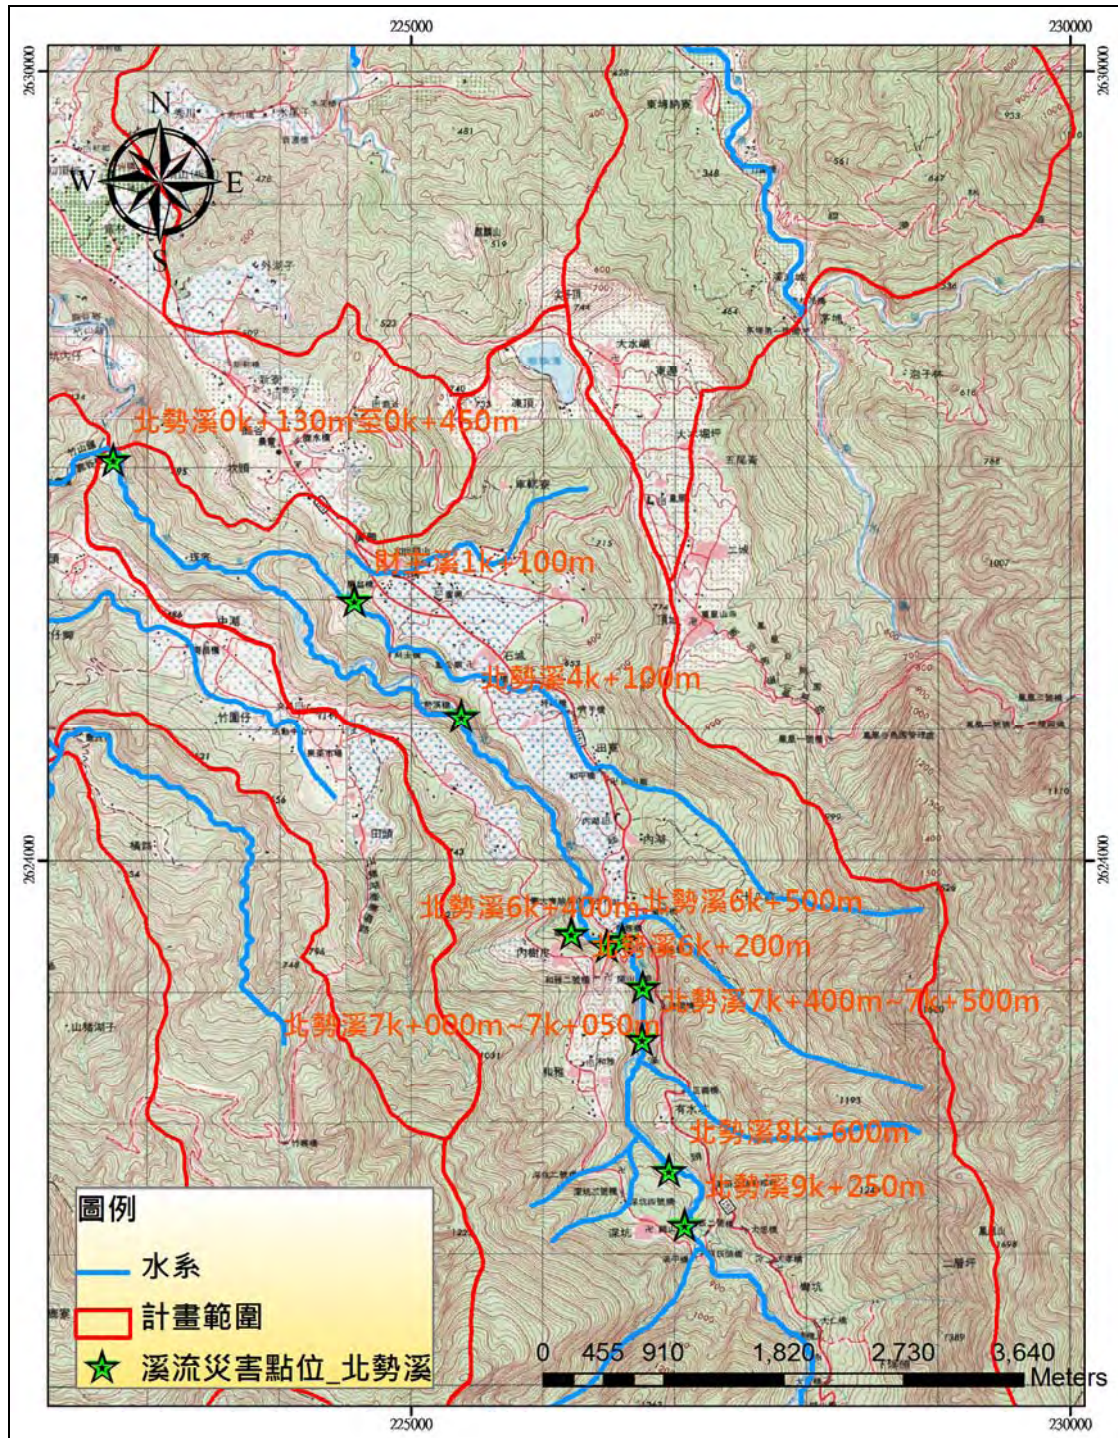
圖 5-1 溪流治理對策-北勢溪及其支流

岸局部基腳淘空，建議基腳修復加深並增設固床工。

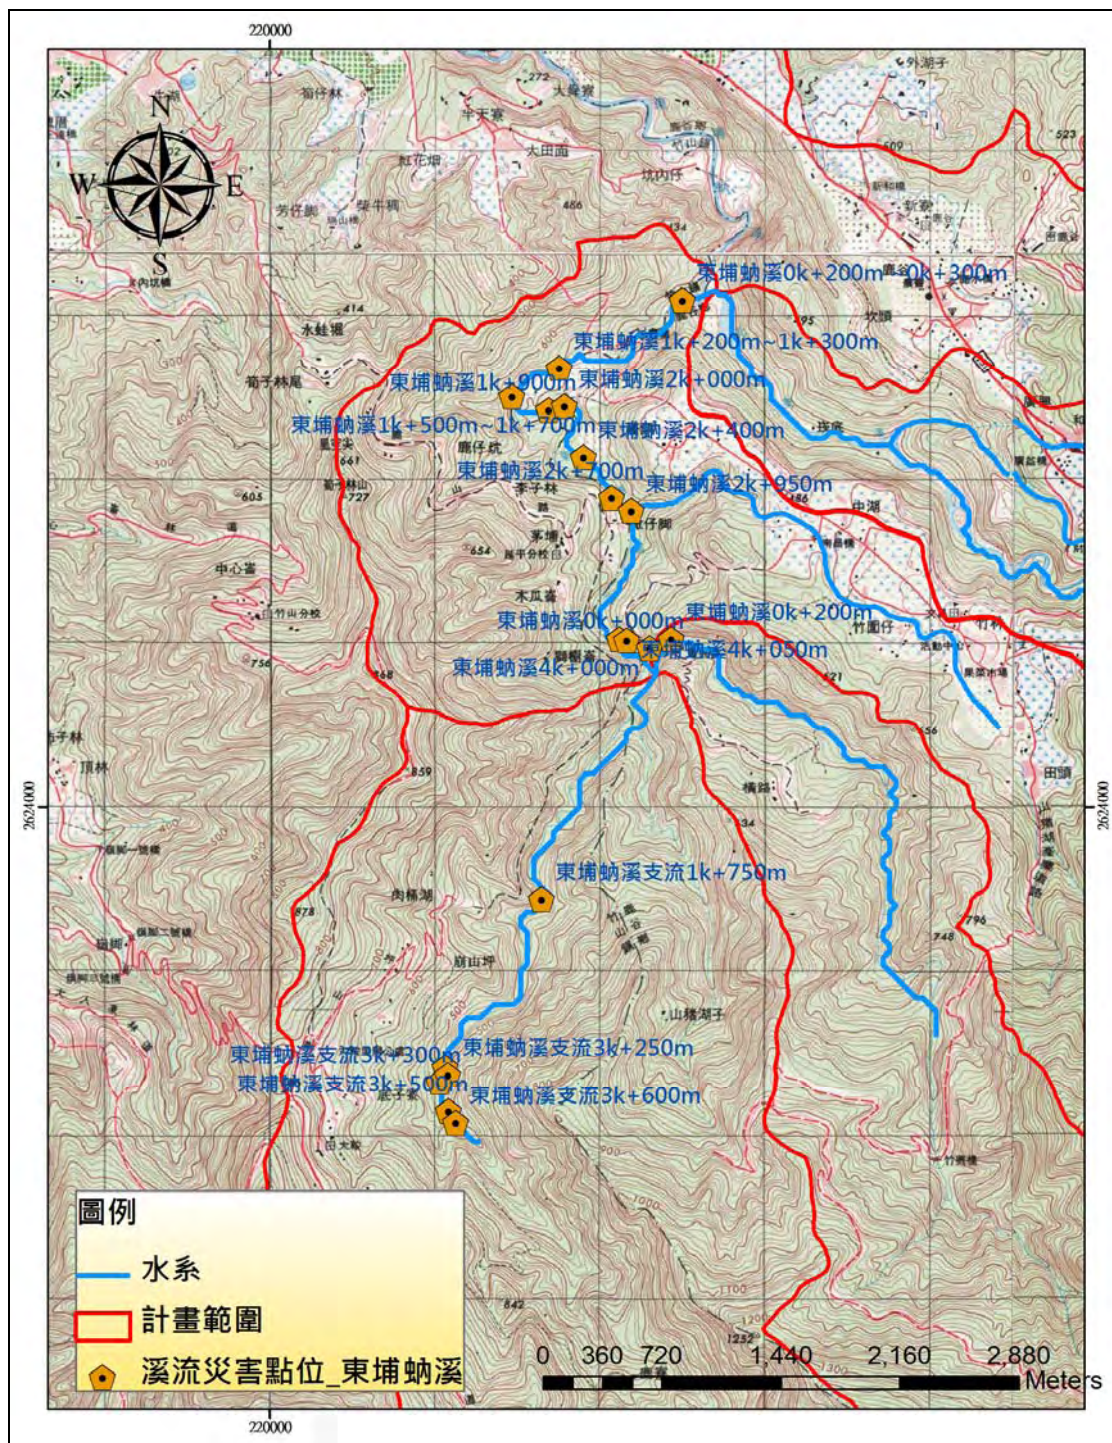
圖 5-2 溪流治理對置-東埔蚋溪及其支流

空，其位於溪流凹岸，水流沖擊大且護岸基礎淺、下方為岩盤，建議採用減緩水流沖擊力之方法為主，將護岸基礎修復加深、設置鼎形塊以保護護岸基腳。東埔蚋溪支流 1k+750m，因莫拉克風災，導致箱涵右岸沖斷，目前已緊急搶修，建議增設護岸、清淤土石。東埔蚋溪支流 3k+200m~3k+150m，因莫拉克風災，導致箱涵右岸沖斷，已緊急搶修，3k+150m 處右岸基腳淘空，建議箱涵修復、護岸修復、增設固床工。東埔蚋溪支流 3k+300m，因莫拉克風災導致箱涵右岸沖斷，已緊急搶修、增設護岸、清淤土石。東埔蚋溪支流 3k+150，河道右岸崩塌，因非位於溪流凹岸，且無保全對象，建議採以自然復育方式。東埔蚋溪支流 3k+250m，河道右岸護岸基腳淘空，建議護岸基腳修復補強。東埔蚋溪支流 3k+500m，河道左岸崩塌，因非位於溪流凹岸，且無保全對象，建議採以自然復育方式。東埔蚋溪支流 3k+600m，河道右岸崩塌，因位於溪流凹岸，採保護坡面基腳，防止水流持續沖刷、土石進入河道，但此處無保全對象，故建議採放置鼎形塊保護河岸，以符合經濟效益。

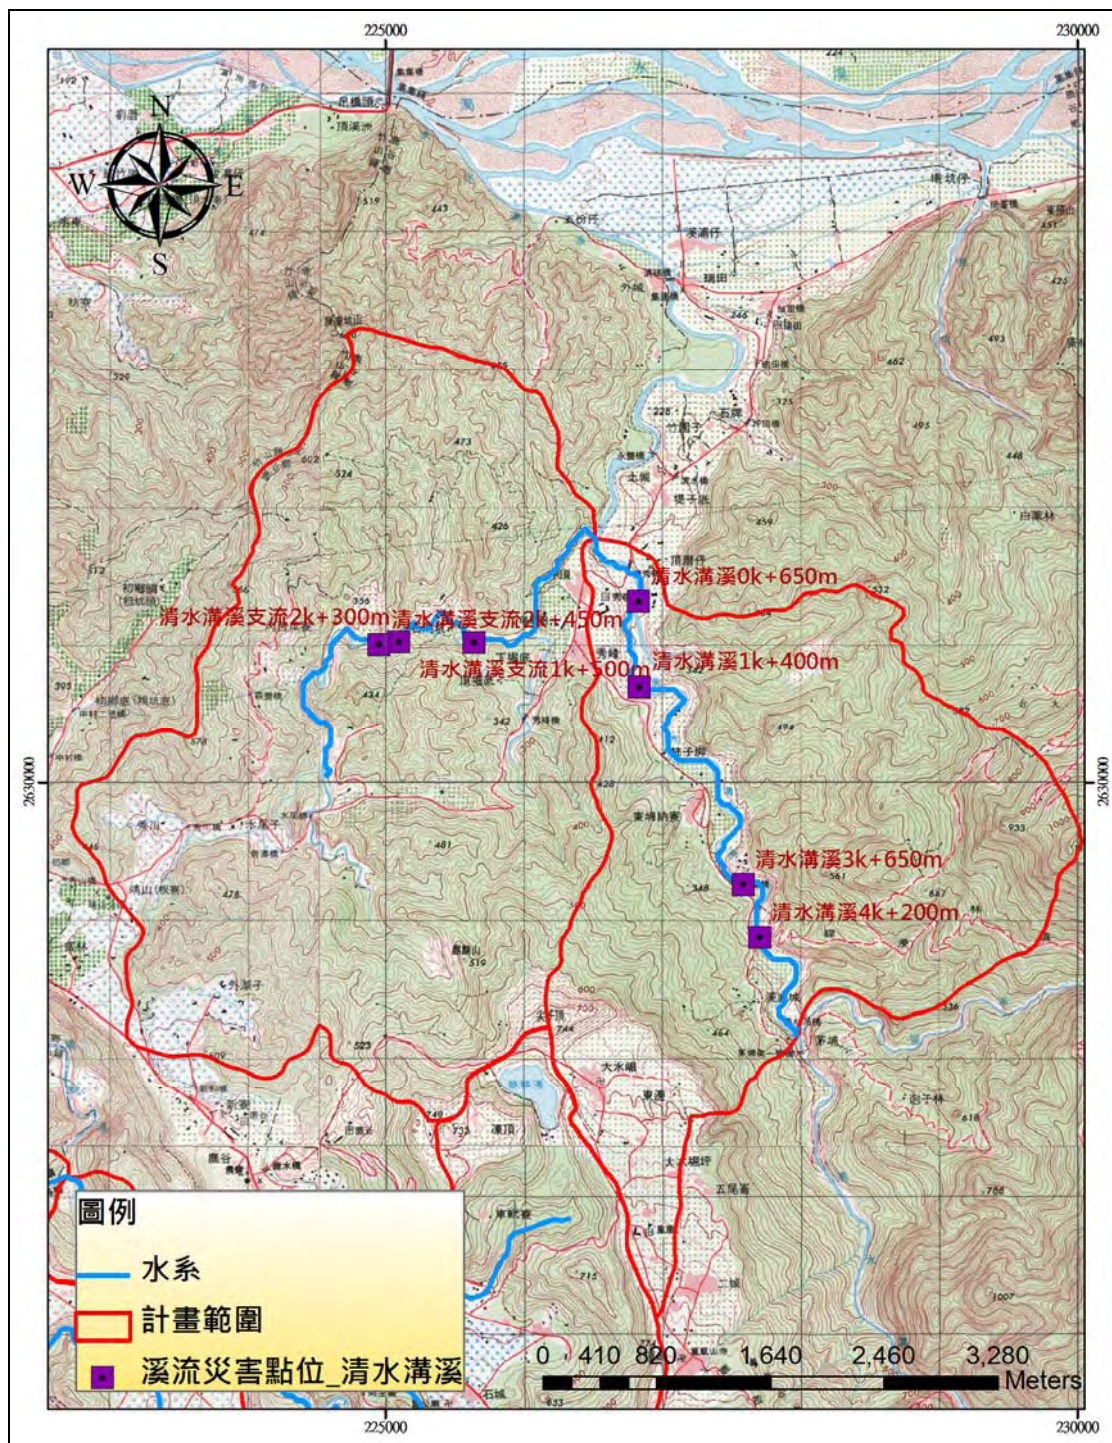
圖 5-3 溪流治理對策-清水溝溪及其支流

清水溝溪 0k+650m，清秀橋上游 300m 處，護岸傾倒，且護岸後方蝕溝之逕流水沖刷護岸背填土，導致護岸傾倒，建議護岸修復、增設支流出口處理工程。清水溝溪 1k+400m，圳寮橋上游 100m 處，因凹岸沖刷，且水流流心集中於右岸，導致護岸基腳淘空，建議增設護岸保護工(鼎形塊)、增設固床工。清水溝溪 3k+650m，竹圍橋上游 30m 處，因凹岸沖刷，且水流流心集中於右岸，導致護岸基腳淘空，建議增設護岸保護工(鼎形塊)、固床工。清水溝溪 4k+200m，木馬寮橋上游 220m 處，護岸傾倒，本段流路為直線形，初步排除水流沖刷造成，可能為坡面土壓或坡面逕流，導致傾倒，建議護岸修復。清水溝溪支流 1k+500m，固床工基腳淘空，建議固床工修復、基腳修復補強。清水溝溪支流 2k+300m，因溪床坡度過陡，左岸護岸因水流衝擊護岸基腳基礎不夠，造成淘空陷落，建議增設固床工以調整溪床坡度。清水溝溪支流 2k+450m，石門坑橋梁防護工損毀，因溪床坡度過陡，以致防護工基礎淘空損毀，建議橋梁防護工修復、下游處增設固床工。
