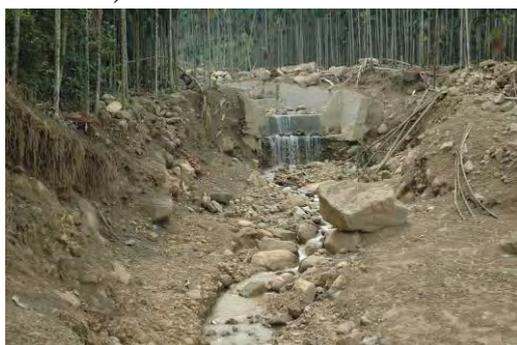
此點位為莫拉克風災後新增的勘查點位。目前河床狀況土砂堆積嚴重，既有護岸及橫向構造物有淘空及破損的情形產生，有一戶住家遭土石掩埋，整治區段約為 600m，河寬約為 2.5~3.0m。(詳照片 3-38 至 3-41)

照片 3-38 莫拉克風災既有構造物毀損嚴重 (98.8.20)

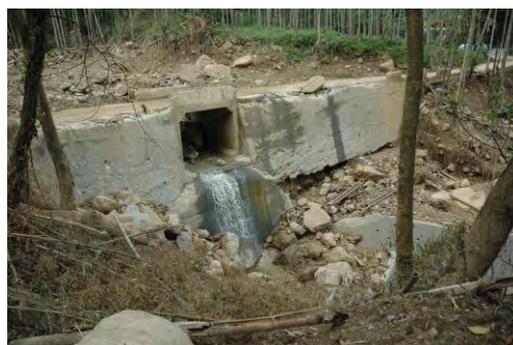
照片 3-39 莫拉克風災箱涵下方破損淘空 (98.8.20)

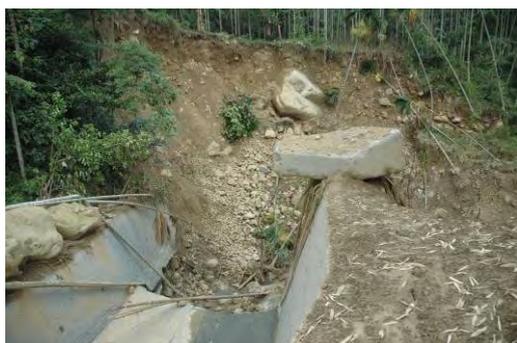
照片 3-40 莫拉克風災崩塌地
(98.8.20)

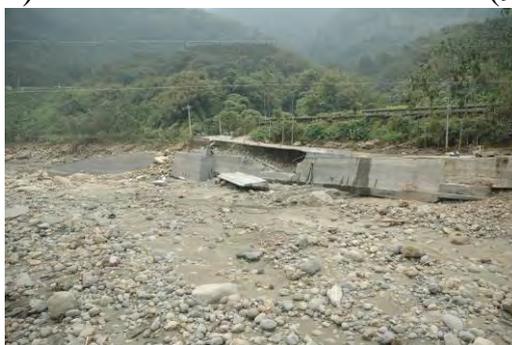
98 年 8 月 20 日莫拉克災後勘查：土砂堆積嚴重，下游方向右岸

護岸破損約 60m，縣 149 乙線緊鄰，為行車安全建議緊急修復。(詳照片 3-61)

照片 3-61 莫拉克風災後瑞草橋下游護岸破損 (98.8.20)

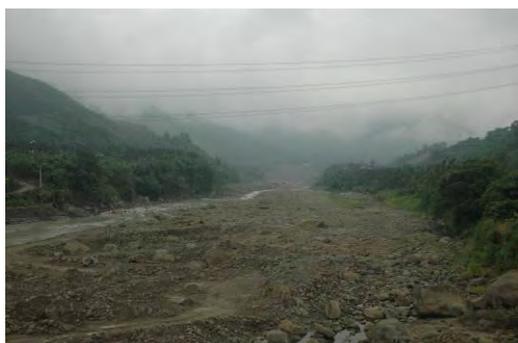
行正橋位於縣 149 線的小旗巷，河寬約 40m，溪水湍急，左右岸施設擋土牆約 250m，其護岸基礎有淘刷的情形產生，受淘刷範圍約 100m；兩岸為施設護岸區域其自然邊坡已有植生侵入；下游段施設兩座潛壩，其中一座已嚴重損毀，鋼筋裸露，混凝土塊散佈於河床之上，此河床區土砂問題嚴重，甚至有大粒徑巨石散佈於河床上。(詳照片 3-62、3-63)

照片 3-62 行正橋上游狀況
(98.7.4)

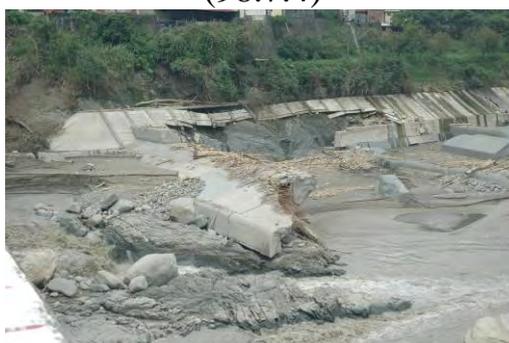
98 年 8 月 20 日莫拉克災後勘查：行正橋橋墩裸露，兩側護岸基礎淘刷、破損嚴重，需緊急修護長度約 200m，護岸後方背填土因淘空逐漸流失，緊鄰河道的縣 149 乙線有下陷的情形，既有潛壩破損不堪，損毀的混凝土塊堆置於河床中。(詳照片 3-64、3-65)

照片 3-65 莫拉克風災後既有構
造物破損 (98.8.20)

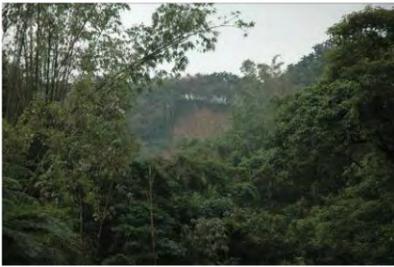
9	216003	2617952	瑞竹地區	崩塌地源頭	洞仔林坑野溪源頭，下游保全對象為龍眼村部落，崩塌體積共約為 800m ³ 。(98.8.4)	瑞竹

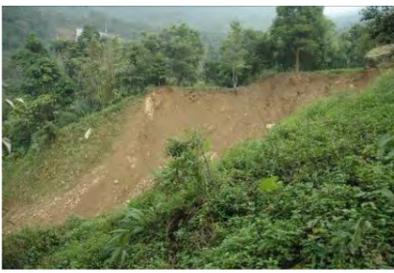
編號	位置(TWD67)		地點描述	崩塌區位	現況說明	集水區	現況照片
	X	Y					
10	216341	2616696	農投竹046線附近	河岸山腹崩塌	莫拉克颱風災害 崩塌體積共約為 8000m ² ，邊坡坡度約為 70 度，為圓弧形破壞，坡面裸露，崩塌上方有一民宅。(98.8.20)	瑞竹
