## 摘要

本集水區位於南投縣仁愛鄉，以東眼山橋為集水區出口，屬於烏溪流域南港溪集水區之子集水區，其集水區面積約為 2965.12 公頃，坡度以六級坡(55%~100%)最多，約佔計畫區總面積 59.27%，五級坡(40%~55%)次之，約佔計畫區總面積 20.30%，集水區坡面陡峭，地質屬於廬山層，劈理面較發達且易破碎，平均年降雨量約 2997.14mm，近年來以碧利斯颱風、聖帕颱風及鳳凰颱風對計畫區影響較大，造成部份道路中斷及土石崩塌。

本計畫分為三期治理目標冀能改善計畫區內問題。短期治理目標：針對主流土砂淤積進行清疏工程使河道深槽重現；中期治理目標：施作防砂設施有效控制集水區合望溪土石及實行定期清疏工程；長期治理目標：崩落地處理、護岸工程及疏通現況道路，以維持此區域經濟發展。

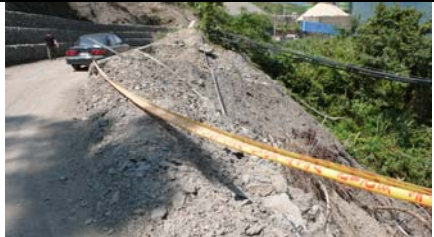
| 8 | 264731 | 2661184 | 1.5 | D | 道路下方崩塌，崩塌面積約為 1.5 公頃，主要因道路尾水排水不良沖刷下邊坡形成崩塌。 | |

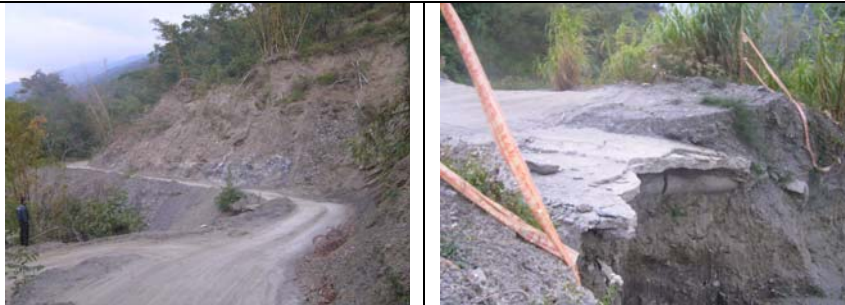
| 編號 | 座標 | | 位置 | 現況說明 | 照片 | |
|---|---|---|---|---|---|--|
| 1 | 262417 | 2657928 | 農投仁 008 | 道路排水不良，沖刷道路基礎，加上地質破碎，造成路基損壞。 | | |

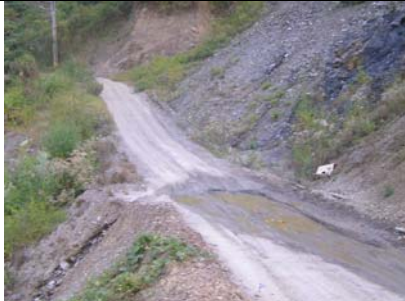
| 編號 | 座標 | | 位置 | 現況說明 | 照片 | |
|---|---|---|---|---|---|--|
| 2 | 262784 | 2658656 | 農投仁 008 | 此區位相對於附近路段屬較低窪地區，加上道路排水不良及坡面沖蝕，導致道路上邊坡不穩定。 | | |

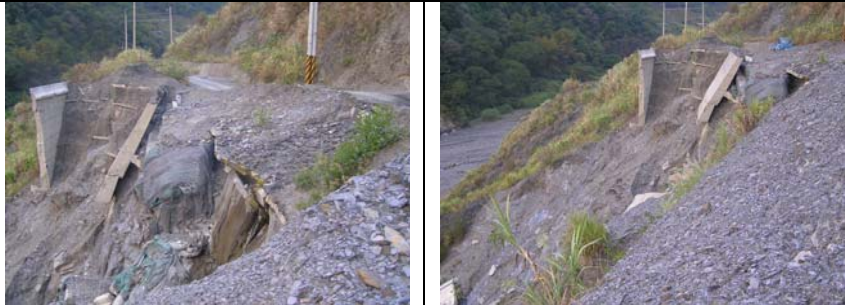
| 編號 | 座標 | | 位置 | 現況說明 | 照片 | |
|---|---|---|---|---|---|--|
| 3 | 262912 | 2658939 | 農投仁 008 | 地質破碎加上道路排水不良，且道路下邊坡坡趾位於合望溪主流凹岸，沖刷坡趾導致坡趾抵抗力不足，造成路基破壞。 | | |

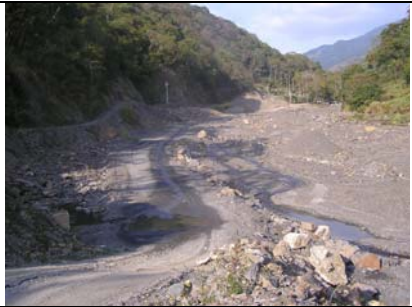
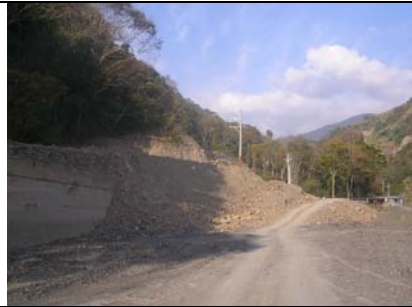
| 4 | 264175 | 2660172 | 農投仁 008 | 河床淤積，使道路與河床高度相同，逢大雨來臨時，易使道路淹沒，建議施作施工便道(500m)。 | | |

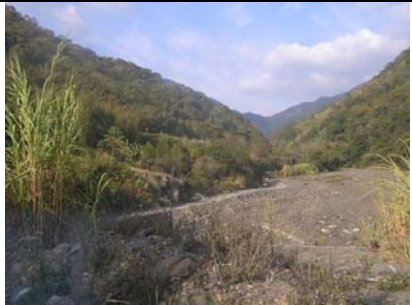
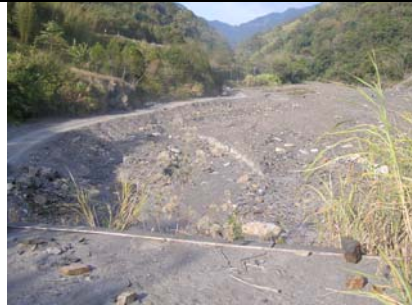
| 5 | 264432 | 2660506 | 農投仁 008 | 河床淤積，使道路與河床高度相同，逢大雨來臨時，易使道路淹沒，建議施作施工便道(300m)。 | | |

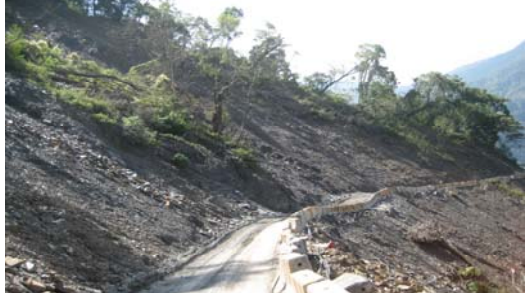
| <p>照片 5-1 投 89 線：<br/>道路上下邊坡崩塌</p> | <p>照片 5-2 合望溪主流旁：<br/>側向沖刷導致崩塌</p> |

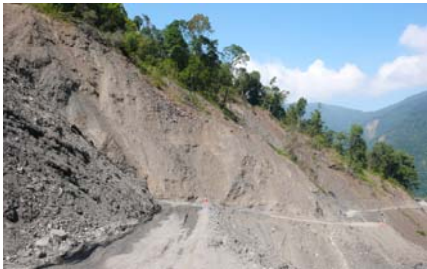
| 照片 5-10 投 89 線損壞情形 | 照片 5-11 農投仁 008 道路路基掏空 |

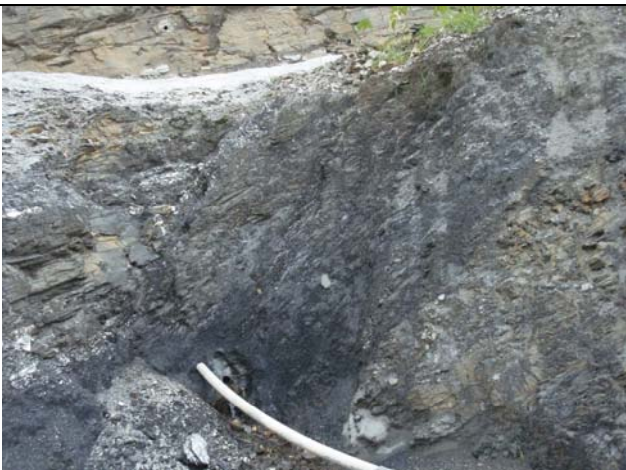
(三) 地質構造：由照片三所示，灰黑色處為斷層錯動過剪裂破碎帶及剪裂泥，可能為眉溪斷層通過處，以致於此地區受大地構造應力之影響，岩層構造的板劈理和節理相當發達。

照片三 灰黑色處為斷層錯動過剪裂破碎帶及剪裂泥，可能為眉溪斷層通過處。

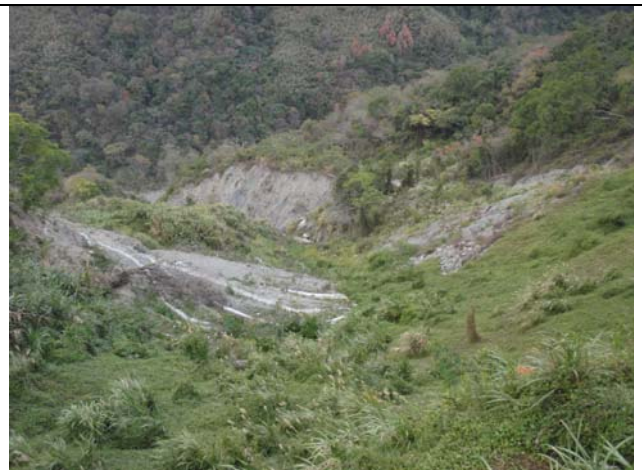
照片六 崩塌範圍下邊坡為堆積區，且有相當顯著的沖蝕溝出現，下方之合望溪床為充滿大多為板岩碎屑堆積為主。
