八掌溪支流區域排水上游集水區位於嘉義縣中埔鄉與台南縣白河鎮，面積 5,539 公頃，山坡地面積為 3,759.76 公頃，主要溪流為頭前溪，本區河川界點為鹿寮橋，河川界點下游為區域排水範圍，上游則為野溪治理範圍。本計畫主要針對本區進行調查及治理規劃，並規劃坡地範圍之重點治理區段，作為易淹水地區水患治理計畫後續執行之參考，並透過分年分期治理計畫，以抑止泥砂生產、下移與減低災害發生，維護坡地安全與減緩下游區排水患發生之機率。

# 八掌溪支流區域排水上游集水區

## 整體治理調查規劃

### 期末報告

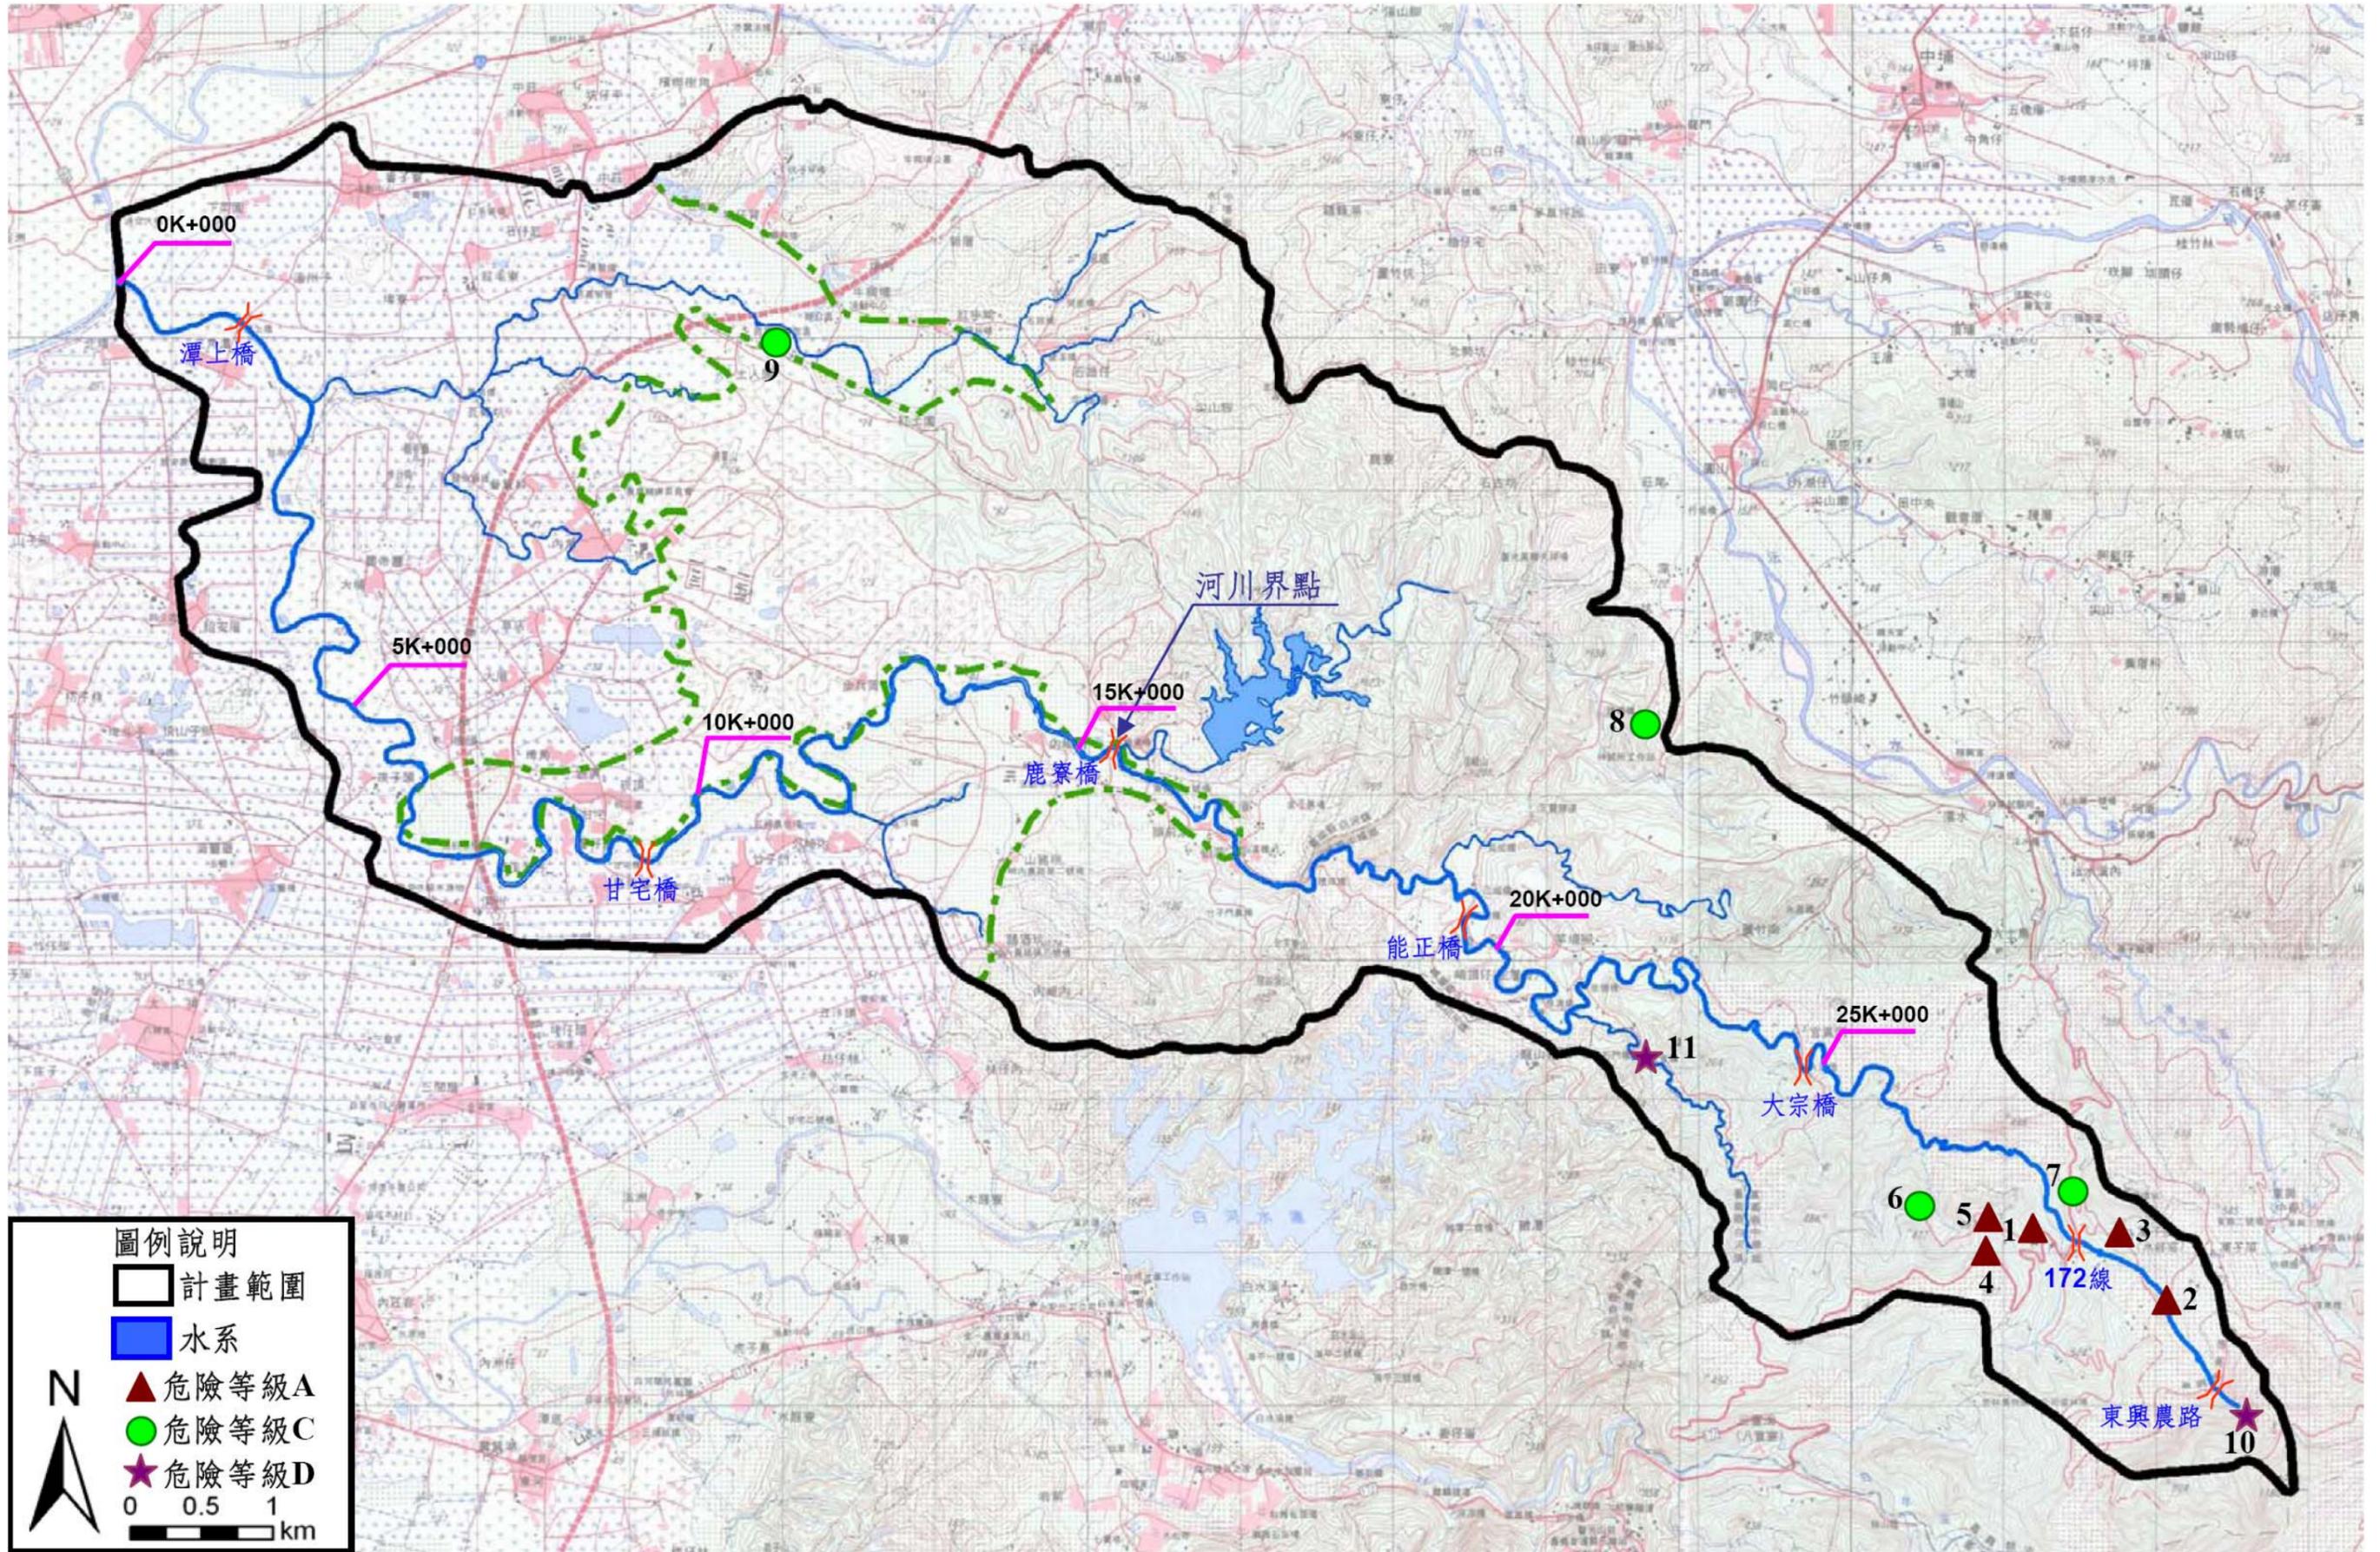
圖 3-1-3 本區崩場地調查點位分布圖

依據第二章統計，本區共計有40處崩塌地，根據崩塌地之危險度分析，目前區內有29處崩塌地已崩至岩盤或附近並無保護對象，危險等級判釋為D級，建議後續宜加強觀察，視其自然復育情形再行處理；其餘有11處崩塌地可能有危及保全對象之虞，針對這11處崩塌地進行現場調查，研判其危險等級，調查結果如表3-1-3及圖3-1-3所示。

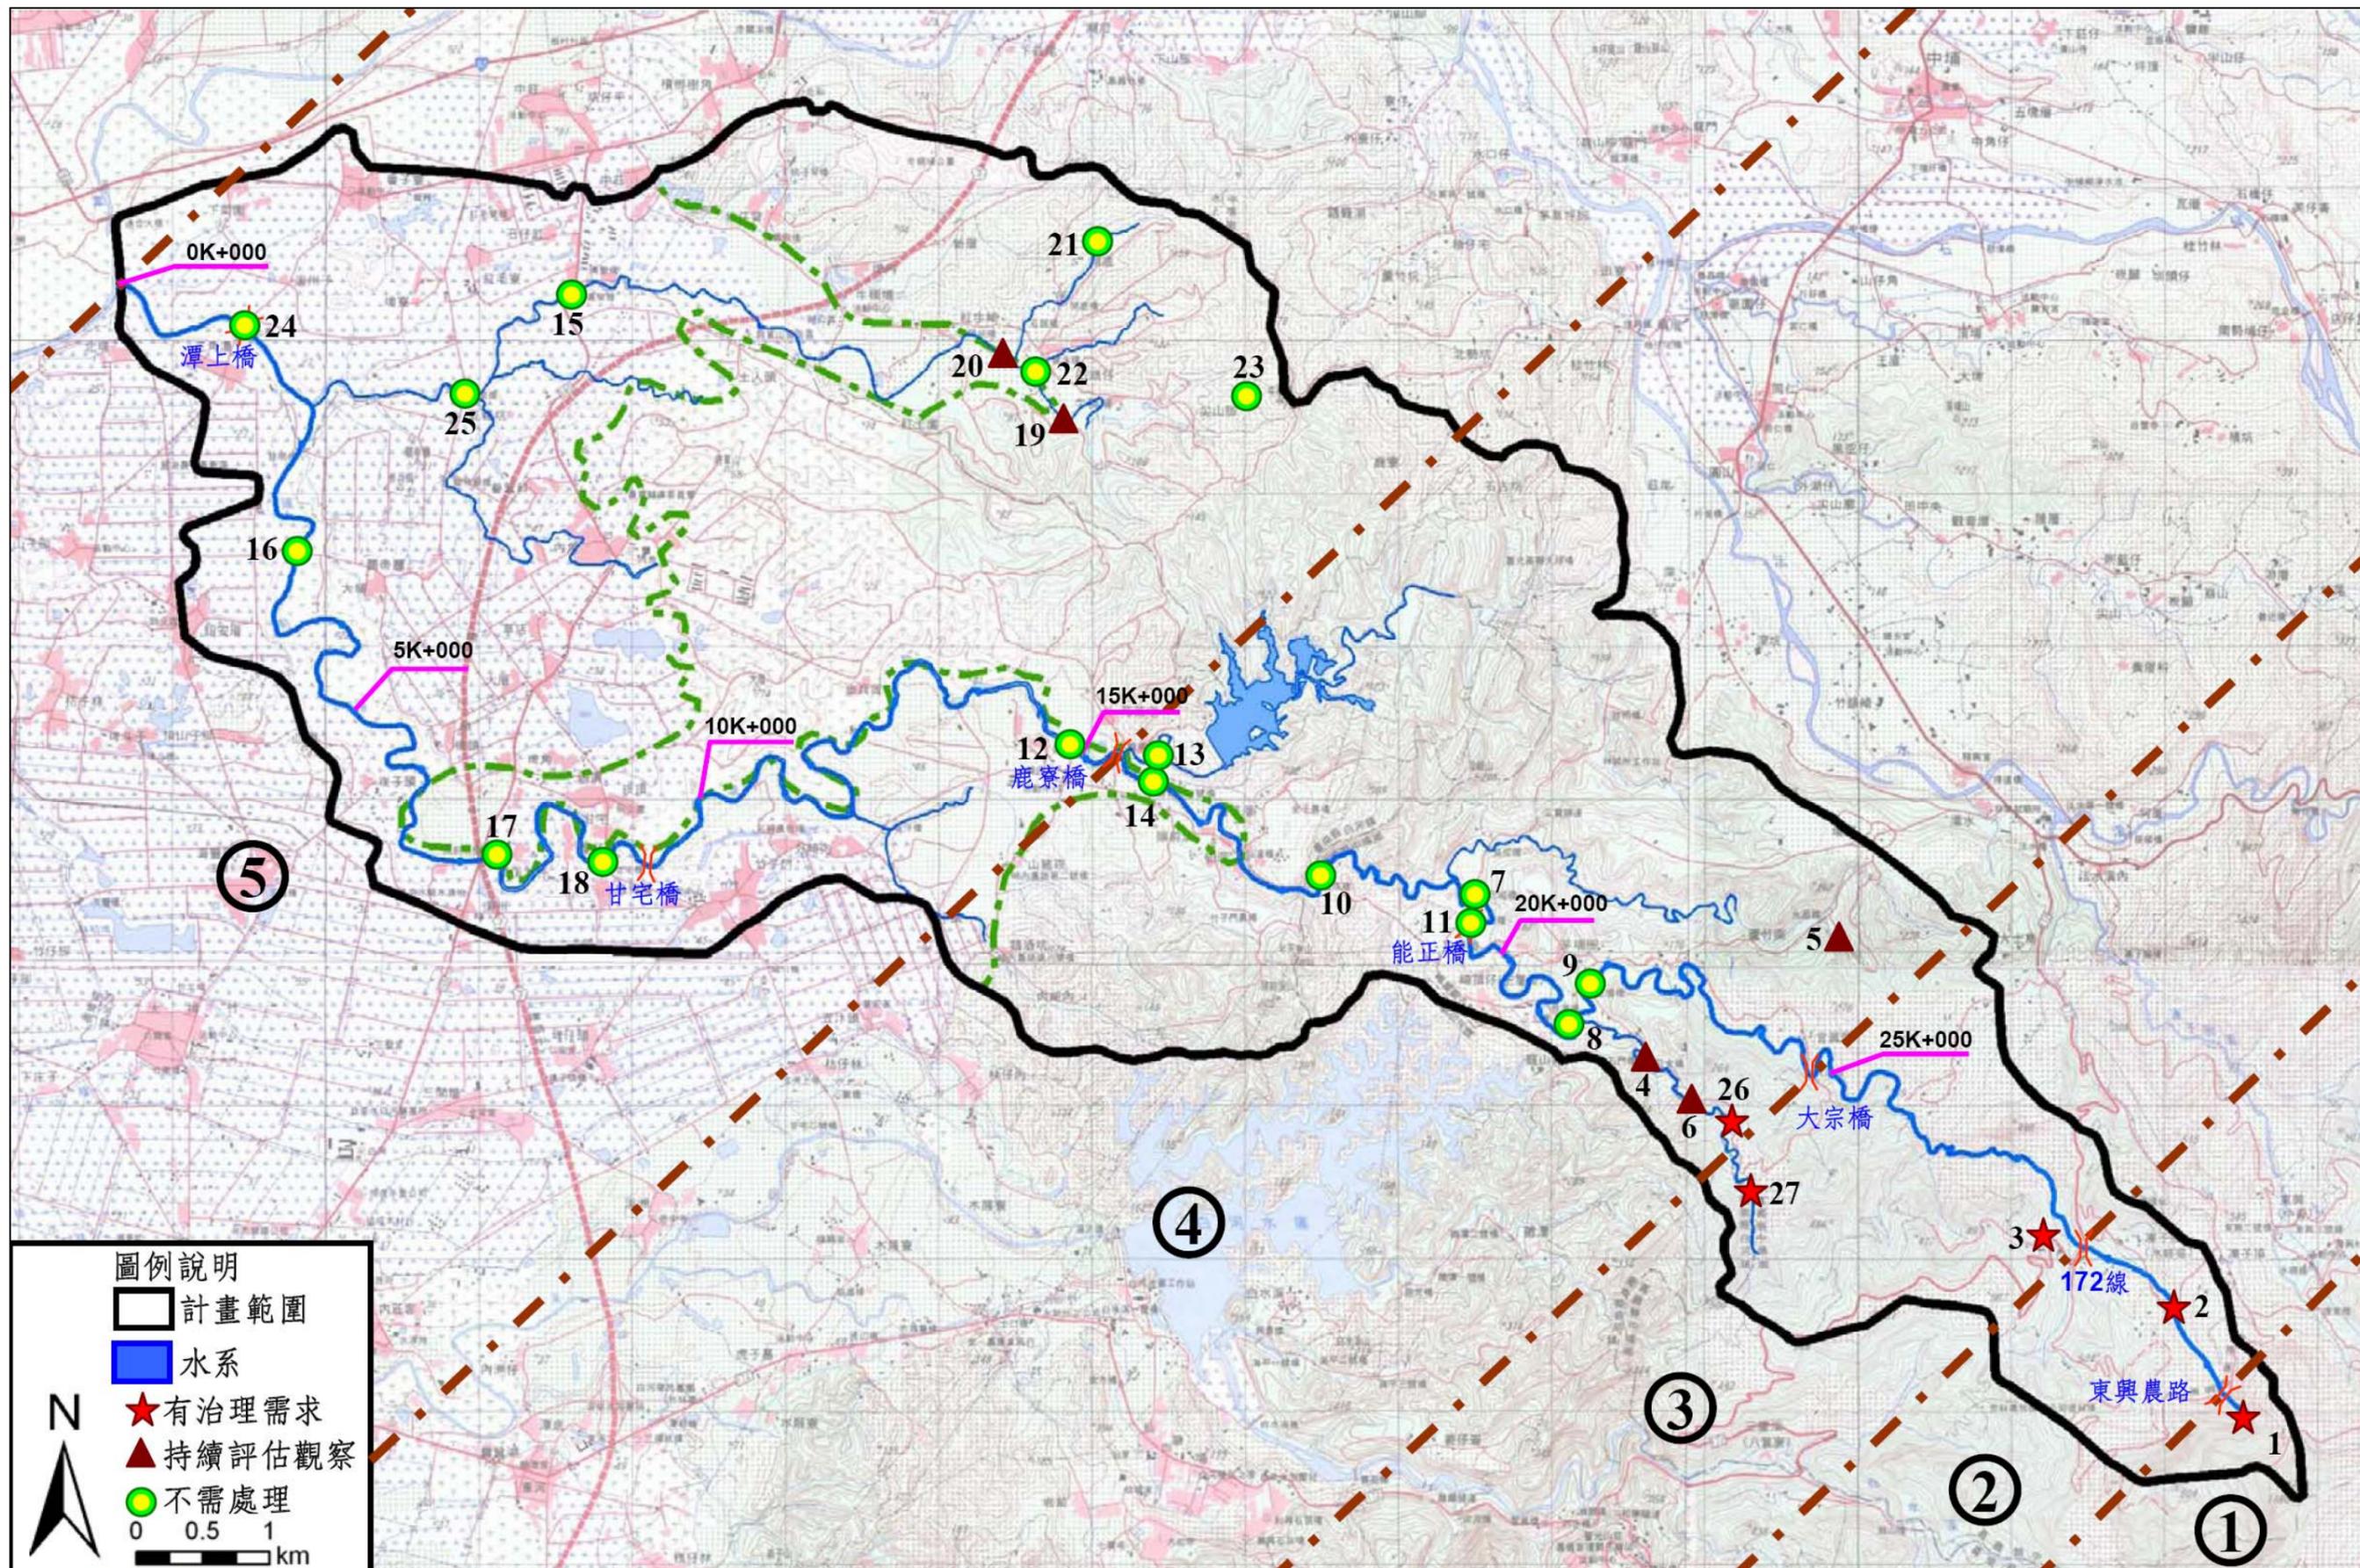
圖 3-3-1 本區溪流調查點位分布圖

- ① 南投分局已施做兩座防砂壩保護，但源頭仍有崩場地分布，溪床中有土砂堆積，後續仍有土砂下移之虞。
- ② 目前溪床中仍有大粒徑之塊石堆積，導致通水斷面減少，坡面並有多處崩場地，影響農路及橋梁安全。
- ③ 流心不穩導致縱橫向沖刷，兩岸崩落影響農地及道路安全，土砂堆積於河道，成為後續土砂下移之料源。

- ④ 橋梁上下游河道有淤積情形，目前對通水斷面尚無影響，但後續應持續觀察其河道沖淤趨勢。
- ⑤ 兩岸多處已設置護岸或堤防保護，但仍有未治理段邊坡產生土砂崩落，或溪床坡度平緩造成河道淤積情形。

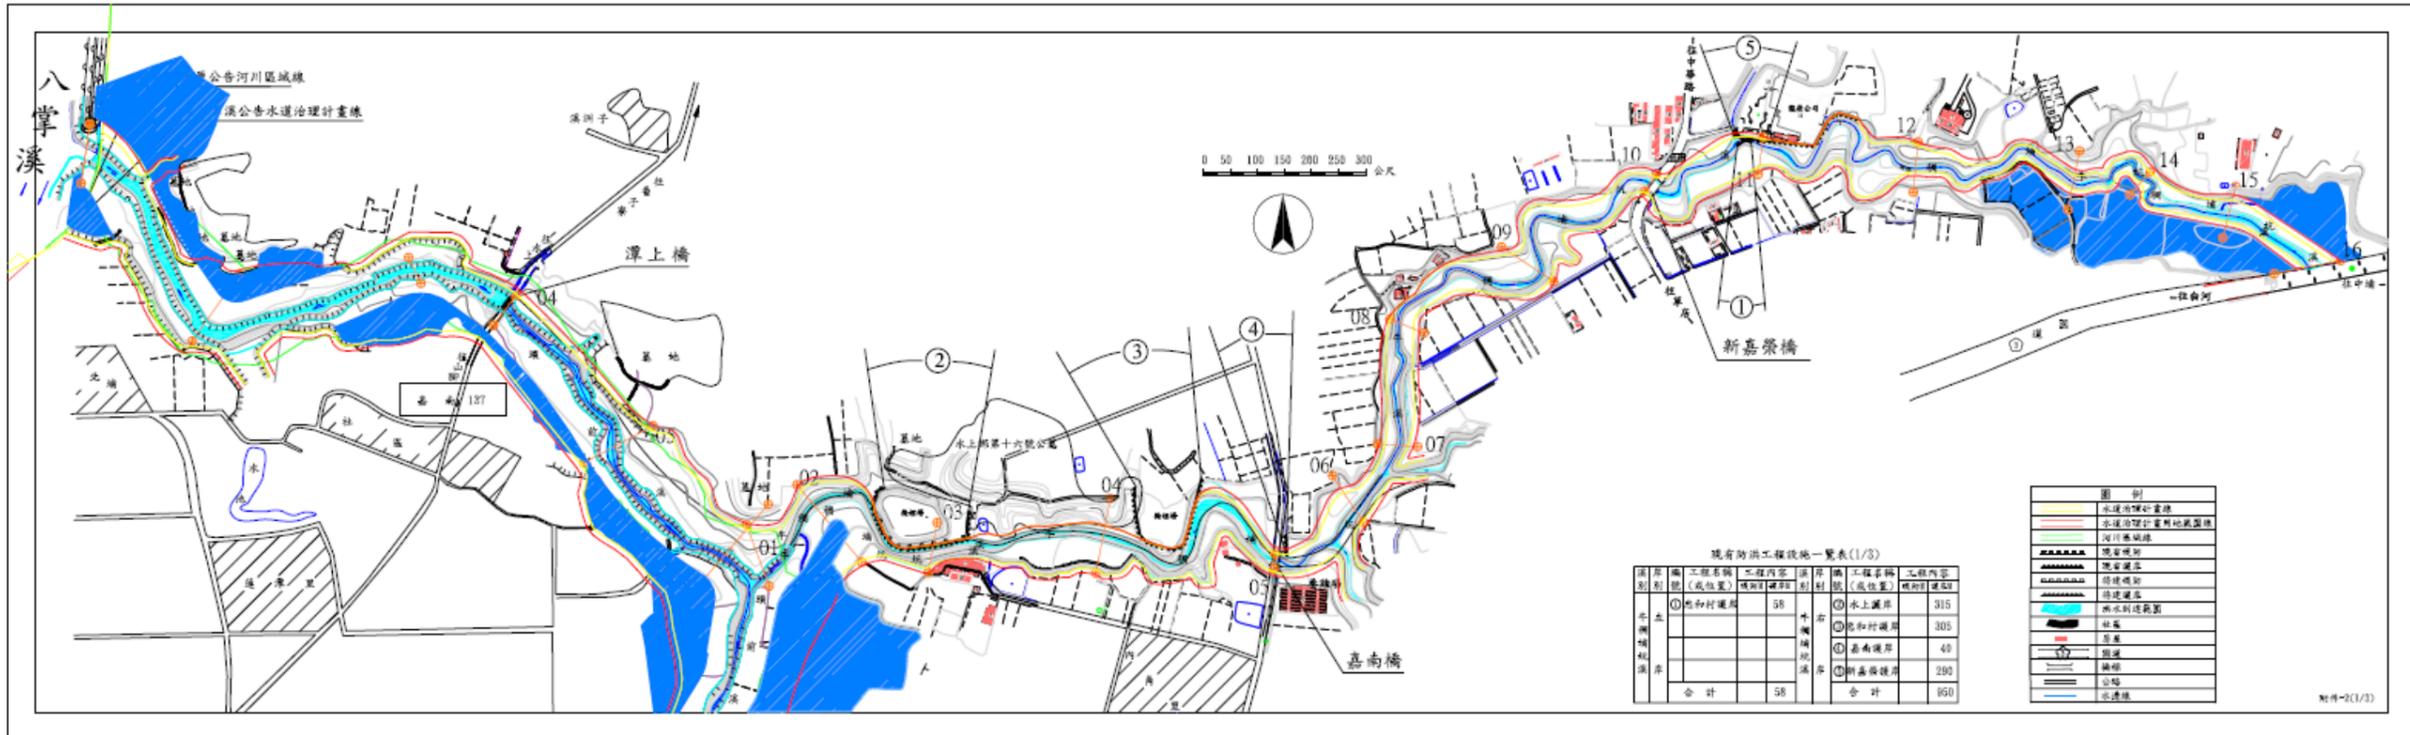
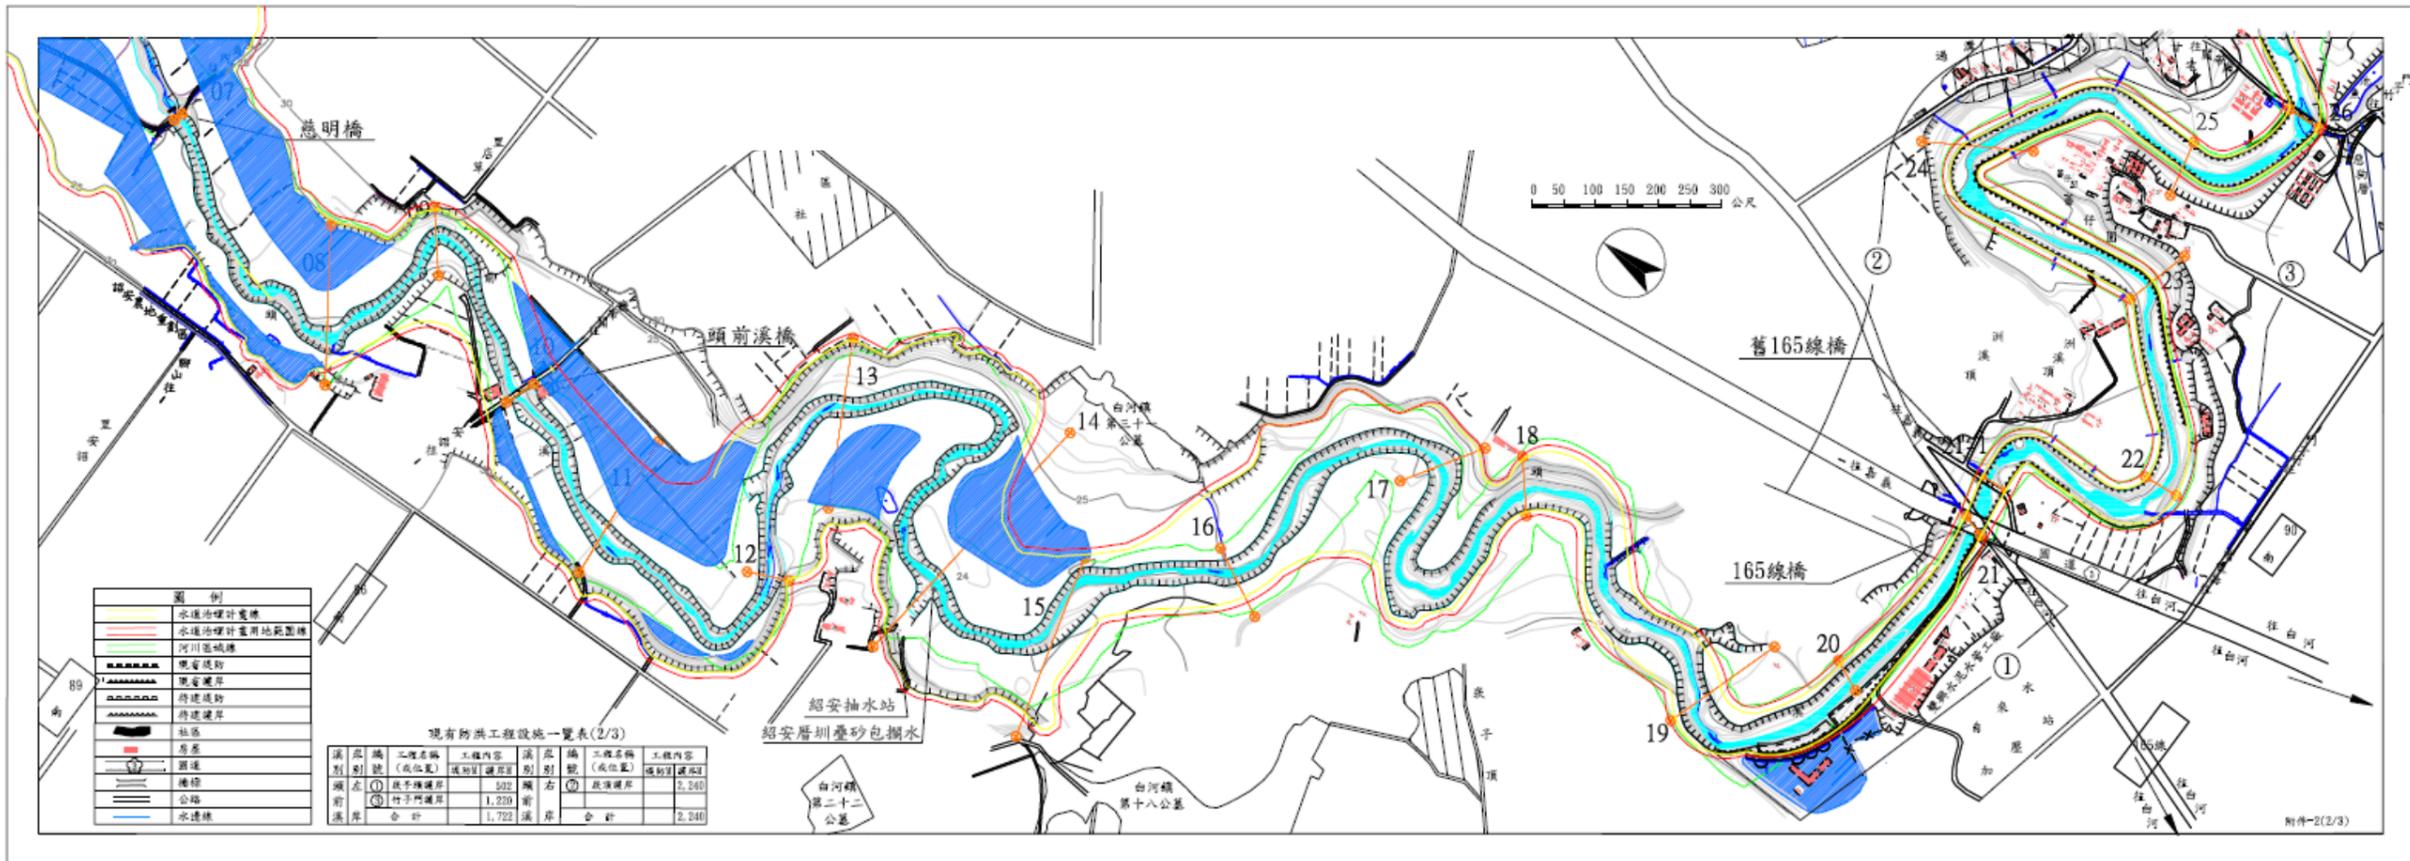
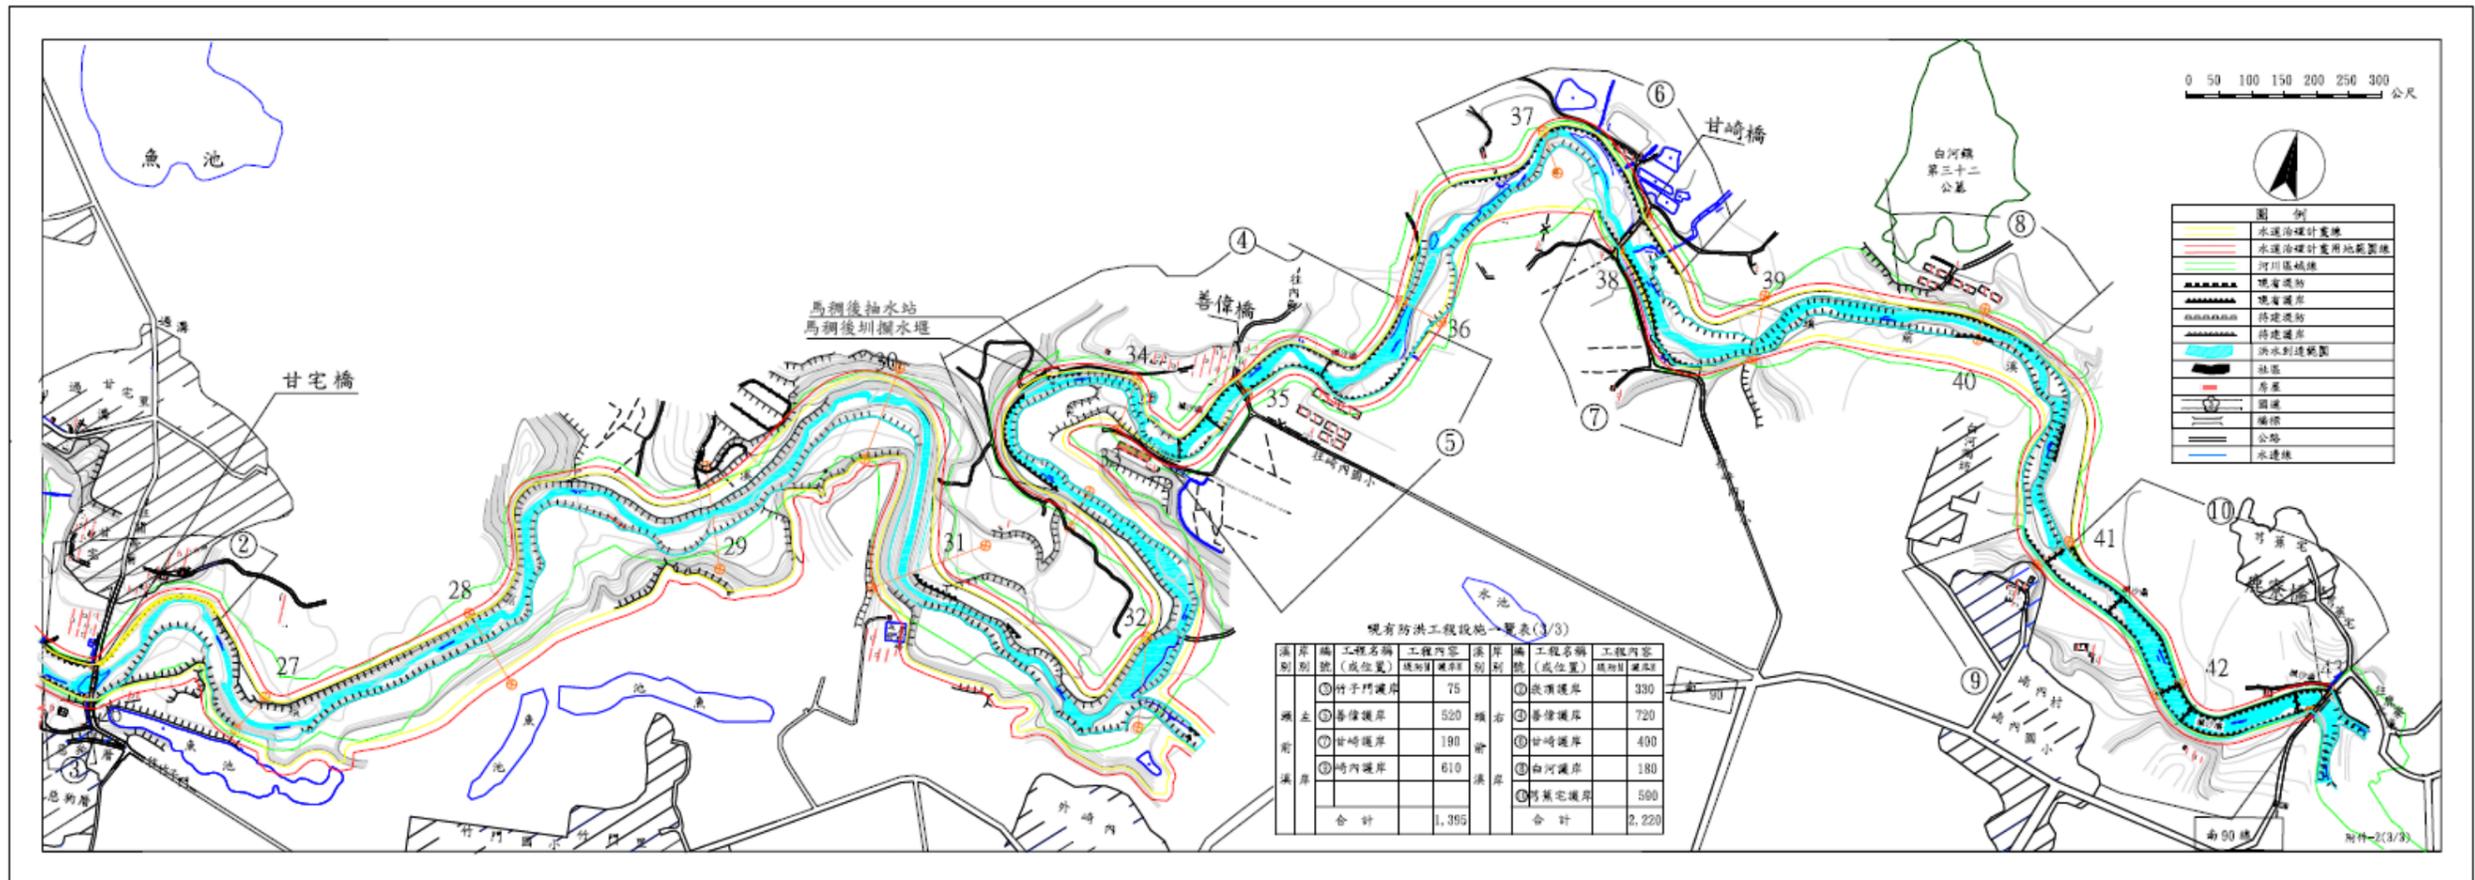
圖3-7-1 本區易淹水區位分布圖(1/3)

據此，就減緩下游易淹水地區之淹水情形而言，減少上游泥砂下移，是區排上游集水區應加強之方向，亦為本計畫執行之重點。

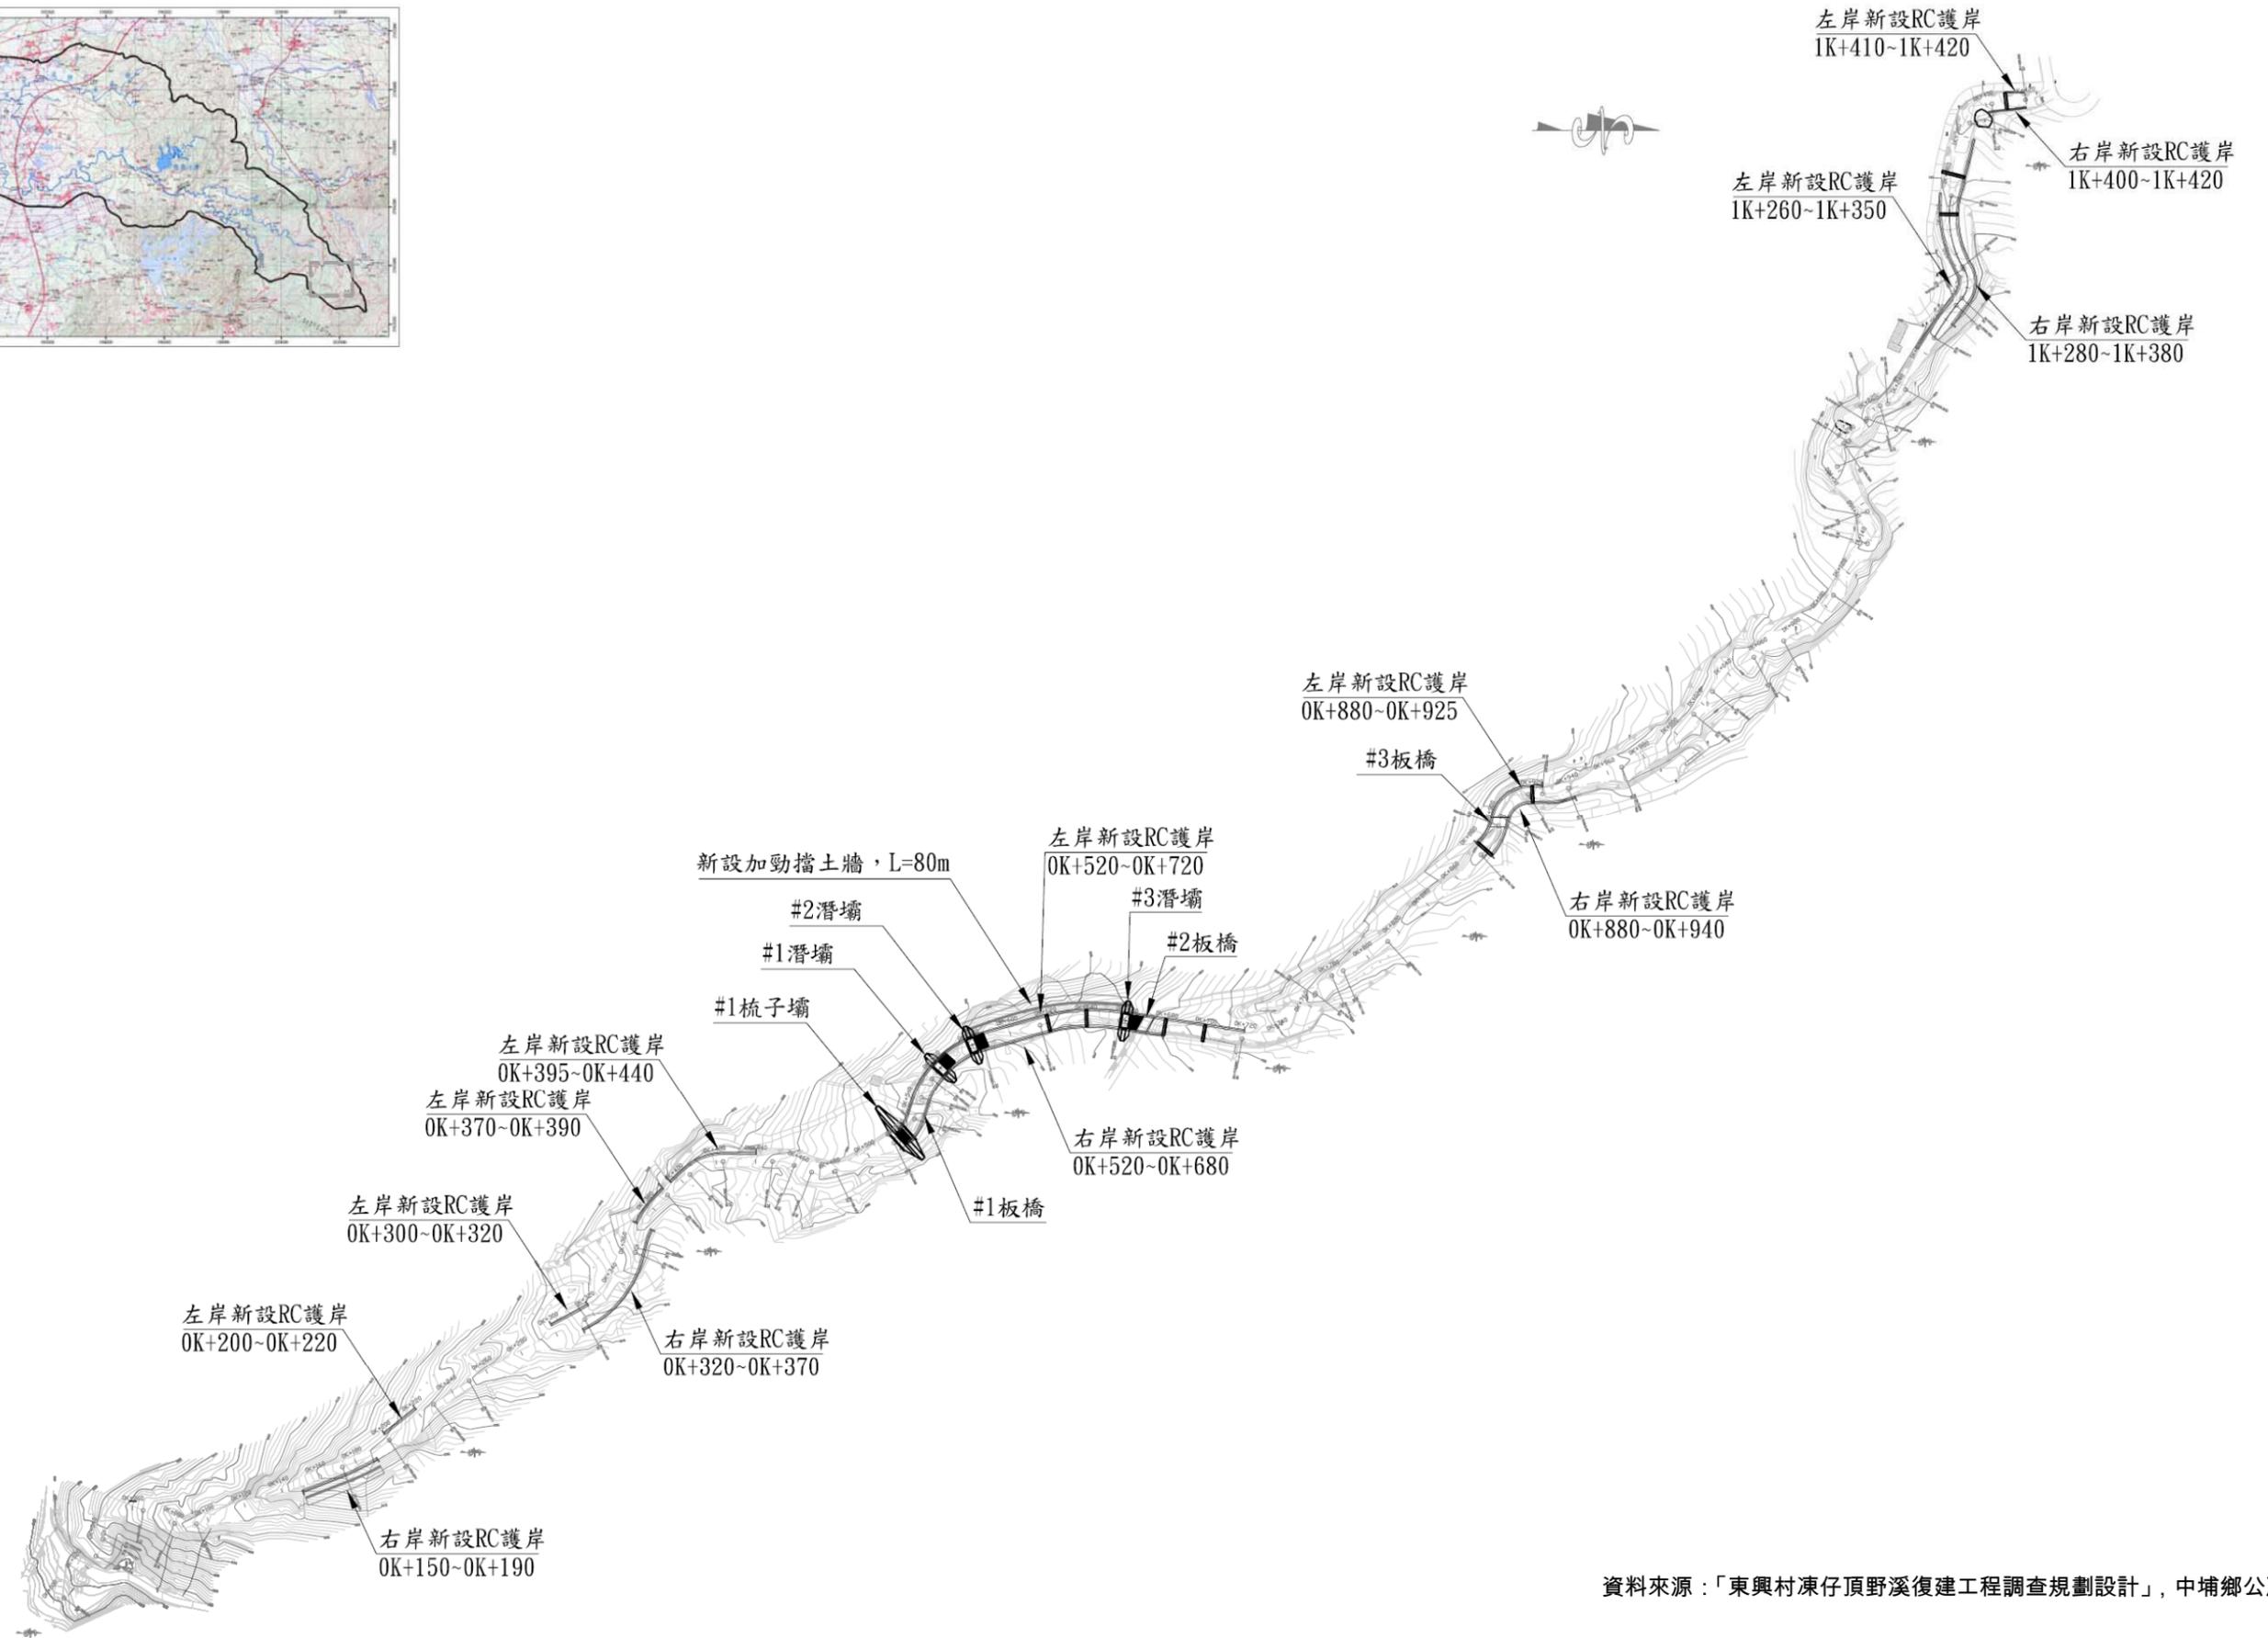
圖 6-2-1 「東興村凍仔頂野溪復建工程調查規劃設計」現有配置圖

主要問題為溪流縱橫向沖刷，該溪段之坑溝亦有向源侵蝕之情形，本次莫拉克颱風對於凍子腳聚落造成安全上之威脅，目前已有農地流失與邊坡崩塌之情形，亟待改善。本區在坑溝處理可採用潛壩與跌水，配合排水溝，並輔以現場塊石，形成坑溝改善方案；坑溝匯入頭前溪之基礎保護，則規劃採用梳子壩方式穩定該段溪流，抑制溪流縱橫向沖刷。本處因具有凍子腳聚落等保全對象聚集，且溪床中仍有不穩定土砂，治理需求性高，規劃於短期計畫辦理。
