洋仔厝舊濁水員林大排等易淹水區排 上游集水區整體治理調查規劃

計畫名稱：98 年度易淹水地區水患治理計畫—治山防洪規劃

計畫編號：SWCB-99-157

行政院農業委員會水土保持局南投分局委託

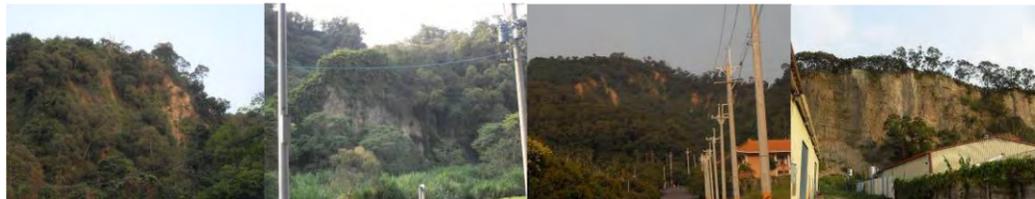
- 1.地質、地形因素：計畫區崩塌地多發生在上游八卦山紅土台地坡度較陡之區位，顯示坡度對崩塌的影響極為明顯，其地質屬頭嵙山層，質地疏鬆，抗蝕力較差，若經大雨沖刷及位處坡度較陡之地區，易導致崩塌。惟計畫集水區上游林相較為完整，此類型之崩塌屬零星分佈，主要是以成層剝蝕方式和小規模崩塌造成坡面的裸露。

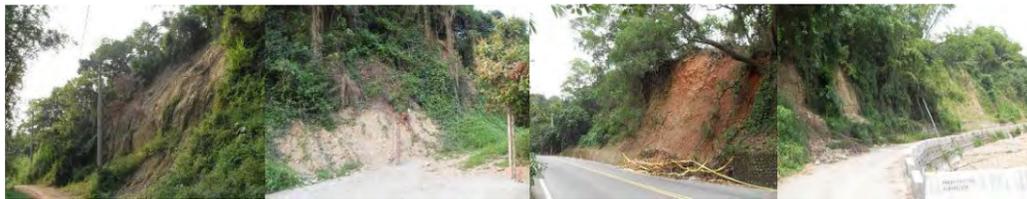
- 2.農路之開闢：計畫區除了主要縣道 137 線(山腳路)及 139 線(大彰路)銜接各集水區外，尚有四通八達之小農路，直達集水區較上游之山區，由於天然穩定之坡面遭受破壞，開挖坡面或填方坡面施工及維護不良，複因道路排水經由路旁排水溝集中逕流，故於豪雨過後，產生崩落土石，並隨著豪雨逕

流進入溪流。

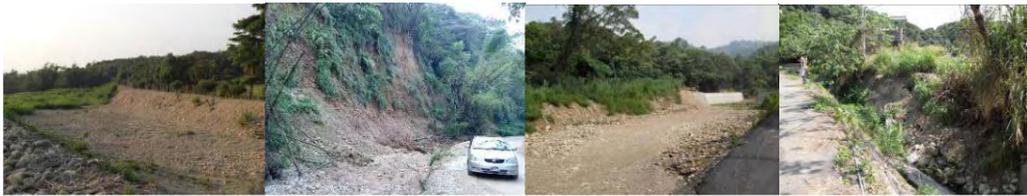
3.溪流淘刷：河岸受洪流作用於轉彎處或未施保護措施處，水流會逐漸將邊坡坡趾淘空，使河岸邊坡之坡度變陡，並且把侵蝕後的崩積土砂挾帶至下游地區，土砂淤積河道導致漫淹成災；另計畫集水區之農路大都沿著河道建設，此類型崩塌往往也導致計畫區路基之塌陷，造成交通中斷。

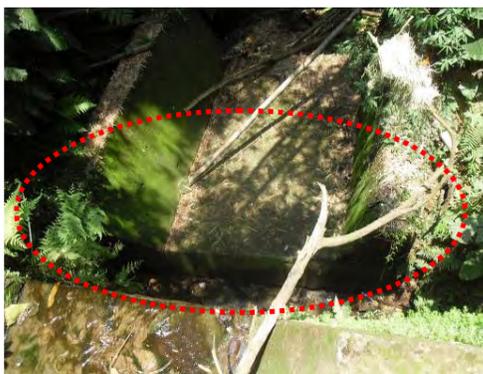
尾水處護坦已斷裂

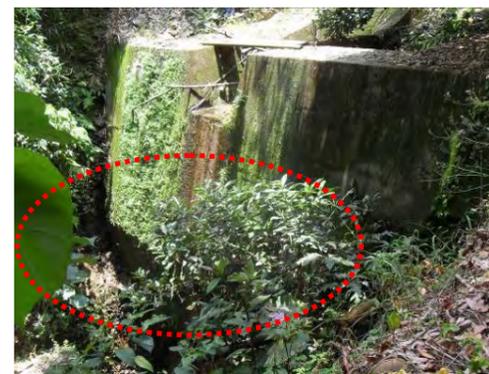
尾水處跌水工基礎已淘刷

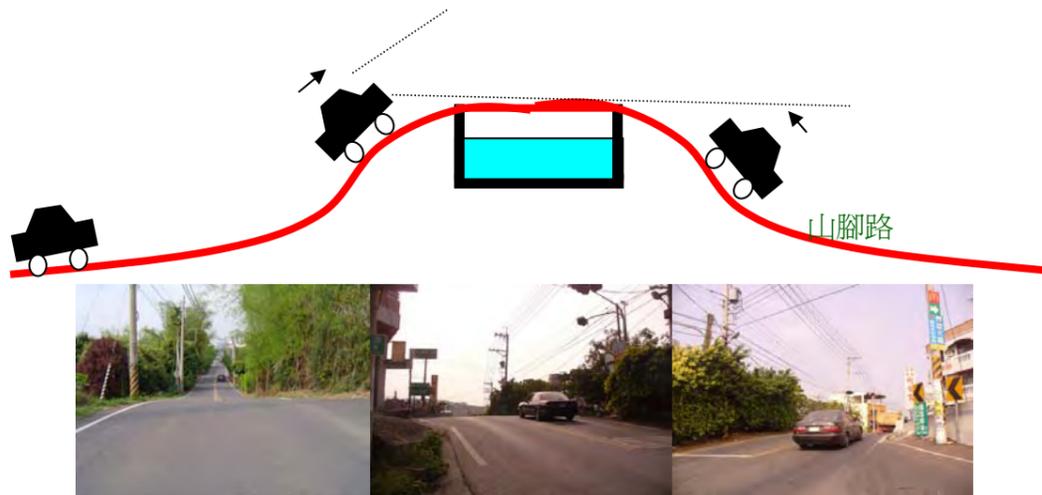
137 縣道主要問題其路面隨地勢高低起伏，該情況除使靠近山腳路一帶坡面逕流無法順利排入坡地排水系統，導致山腳路一帶地勢低窪處產生溢淹外，亦影響行車視線，無法通視對向來車，常因此造成行車危害。

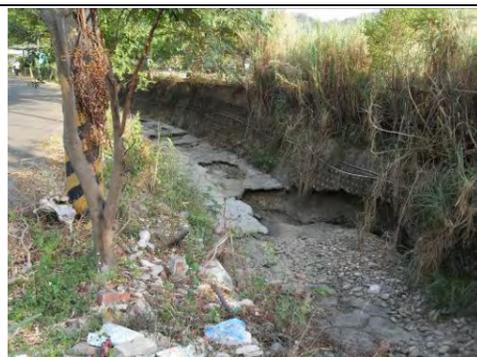
溪床封底

1. 溪床封底：計畫區部份坑溝溪床以混凝土封底方式處理，入滲不佳，且其設計之安全流速較高，故經年累月下遭水流淘刷，造成溪床混凝土結構破損，而計畫區位屬頭嵙山層，其地質以卵礫石岩層為主，一旦邊坡崩塌其土砂隨洪水挾帶至下游，其滾動之卵礫石經由滾動及跳動方式撞擊溪床，同樣造成封底之溪床破損；另由於採封底型式，溪流兩岸之護岸基礎深度設計淺，一旦溪床封底破損即造成護岸基礎淘刷。
2. 三明治式護岸：此種工法牆面為混凝土砌卵石，再背填混凝土及卵石，由於計畫區屬頭嵙山層，卵礫石多，故過去護岸工法常以此方式辦理，惟因其基礎短淺，復因常年受水流沖刷，故常見自基礎底發生破損，進而發生護岸毀壞情形。

1. 溪床封底：若破損及護岸基礎淘刷者，則建議打除已破損之封底溪床，以增加入滲及溪床糙度，並增設橫向構造物，如固床工及跌水工等保護溪床，及調整溪床坡度降低水流流速；而溪床未破損者則建議可切割封底之溪床，設置入滲補注池，以增加入滲，如：古井坑花壇水土保持教室旁之溪段。；另護岸基礎淘刷者，則在不影響通水斷面下，以基礎保護工補強及加深其基礎，如：有應公坑之地利橋溪段所示。
