本計畫整體復建規劃區內含八掌溪流域沱水溪上游之中崙及東興等 2 個子集水區，總面積約達 1,980 公頃，集水區全圖請參考圖 1。

集水區內受莫拉克風災颱風暴雨造成溪水暴漲及多處崩塌，崩塌土石下移淹埋附近村落，也造成河道土砂淤積情形嚴重，致多處護岸設施與過路橋樑損害，造成對外道路中斷，影響居民安全與對外交通。

本規劃於 98 年 8 月~98 年 12 月針對野溪、崩塌地、道路及 65 件治山防災構造物進行現地調查，以瞭解集水區內現況。調查處理點位數量如表 1 所示。

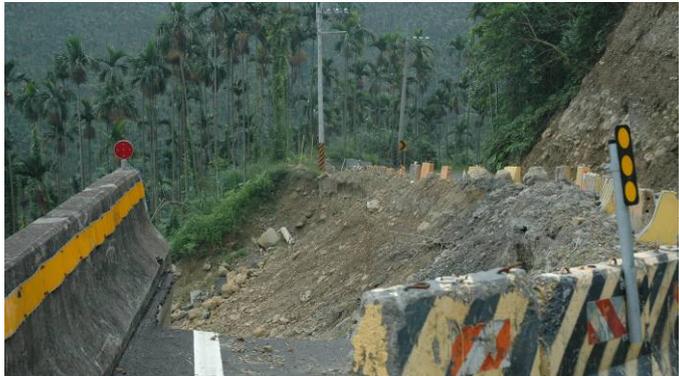
編號	道路名稱	X 座標	Y 座標	路寬
16	縣 172	201516	2585017	7.5
現況說明		現況照片		
<p>因受莫拉克颱風大量雨水衝擊下，導致邊坡滑動，位於水蛙堀附近的縣 172 線的路段中斷。</p>

遭遇莫拉克風災後，嘉 141 線兩處(請詳 ch3-3 道路水土保持編號 11~12)則因大量雨水衝擊下，目前有道路下陷及道路基礎有流失情形發生。而於水蛙堀附近的縣 172 線因排水不良而產生圓弧滑動破壞而導致目前道路中斷。

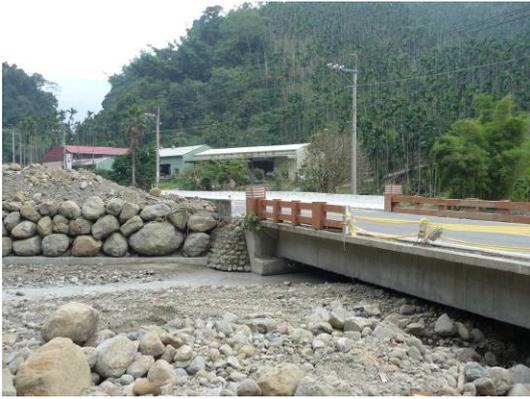
照片 3-29 稻仔園地區保全對象 (中崙一號橋旁)

本計畫區內中崙及東興集水區之重要保全對象分布詳圖3-4及照片3-29~3-32。區內並無土石流潛勢溪，主要溪流中、上游橋樑大致已清疏完畢，但若遇豪雨時，上游大量崩塌土砂下移，堆積於河道並破壞護岸、橋樑及橫向構造物等，目前仍有危險之虞。中崙集水區主要重要村落集中於中、下游的何厝至橫溪頭地區，上游則分布於石仔湖、牛舌仔坪及大湖底地區，本集水區於莫風克風災時於上游大湖底地區瑤池橋及橫溪頭地區中崙四號橋遭破壞，土石淹埋村辦公室及中崙國小。東興集水區主要重要村落集中於中下游之大士烏、東興、寮埔及上游之凍子頂地區，本集水區於莫風克風災時於上游凍子頂地區上游大量土石掩埋嘉惠橋及水順橋。本計畫區內主要溪流雖已有整治，但經莫風克風災後，大部分既有工程構造物損壞需要補強修復，河道土砂也急於清疏，故颱風豪雨期間，需特別注意土石流警戒，應提前將附近居民避難疏散至安全處所。

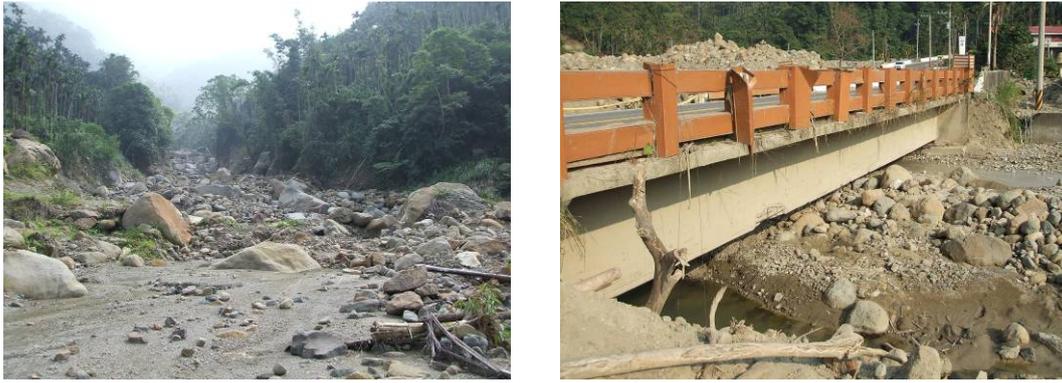
照片 6-1 溪床土砂堆積情形

2.長遠方案：主為減少崩塌來源及攔截土砂，故除在崩塌地源頭治理外，於中游設置橫向構造物以攔截土砂，也方便日後清疏，且保護下游居民。

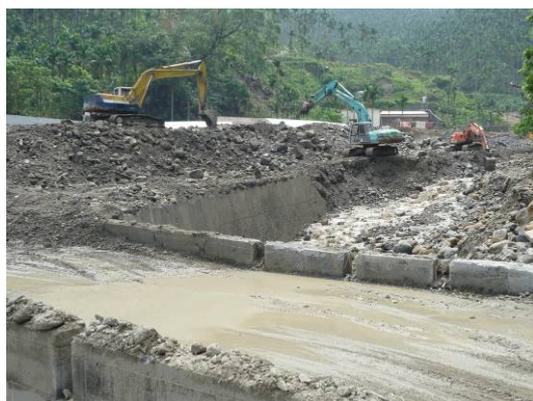
中崙集水區此點位於中崙四號橋，此處居民約有 20 戶。莫拉克颱風帶來豐沛雨水導致上游處多處大規模崩塌，中下游崩塌區分布零散，坡面土石崩落至溪床，致使護岸及數座橫向構造物毀損或淹埋，且崩落的土砂隨著洪水沖往下游，造成中崙四號橋斷裂及數間民宅沖毀，中崙國小也慘遭土砂淤埋，請詳照片 9-5~9-10。故本設計主在 1.河道清疏 2.攔阻土砂下移 3.增加通水斷面 4.設置淤砂空間等為主要目標。

照片 9-5 中崙四號橋土砂清淤情形(98.08.20)
