阿里山溪集水區莫拉克風災整體復建規劃

成果報告

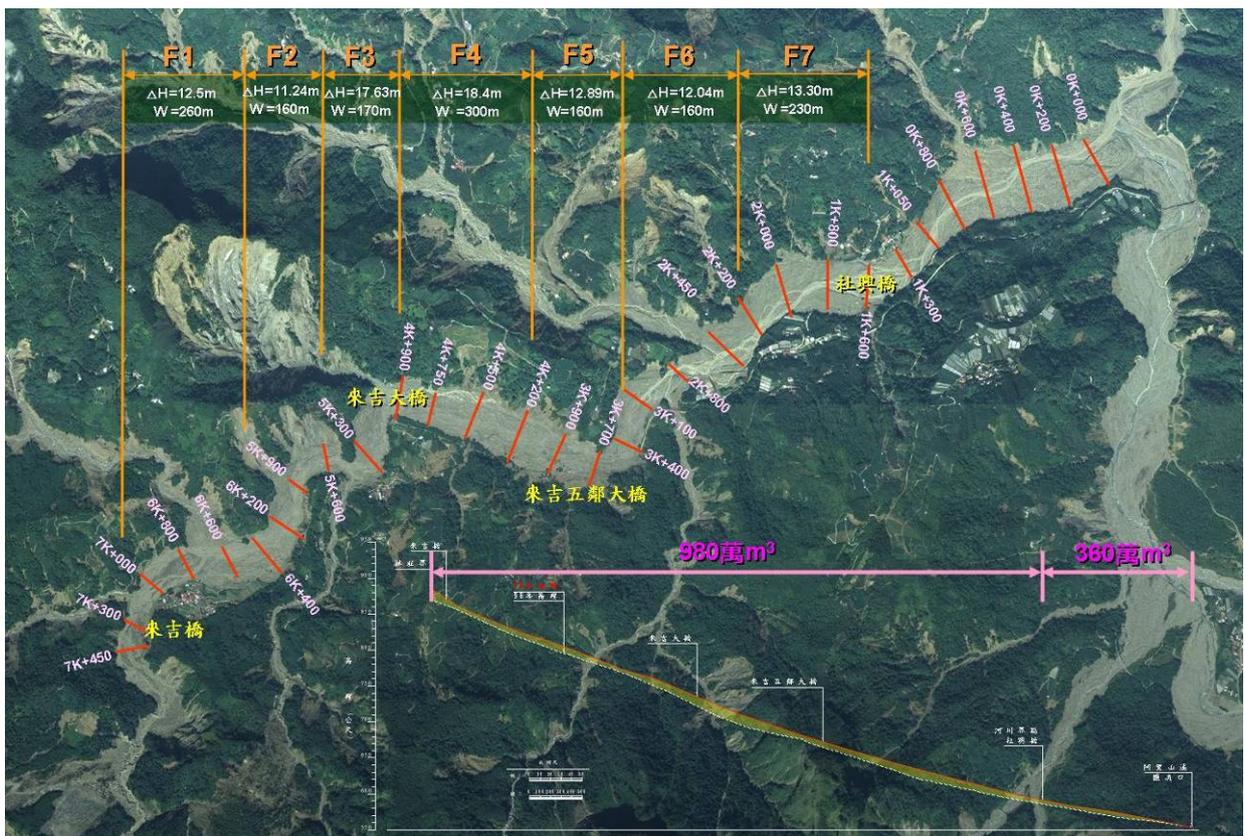
圖 8 河道淤積量推估圖

本計畫依據莫拉克風災前後阿里山溪主流河道測量資料，利用平均斷面法求得河道淤積量，計算結果推估主流河道受莫拉克颱風造成之淤積量達1,340萬方，如圖8所示。

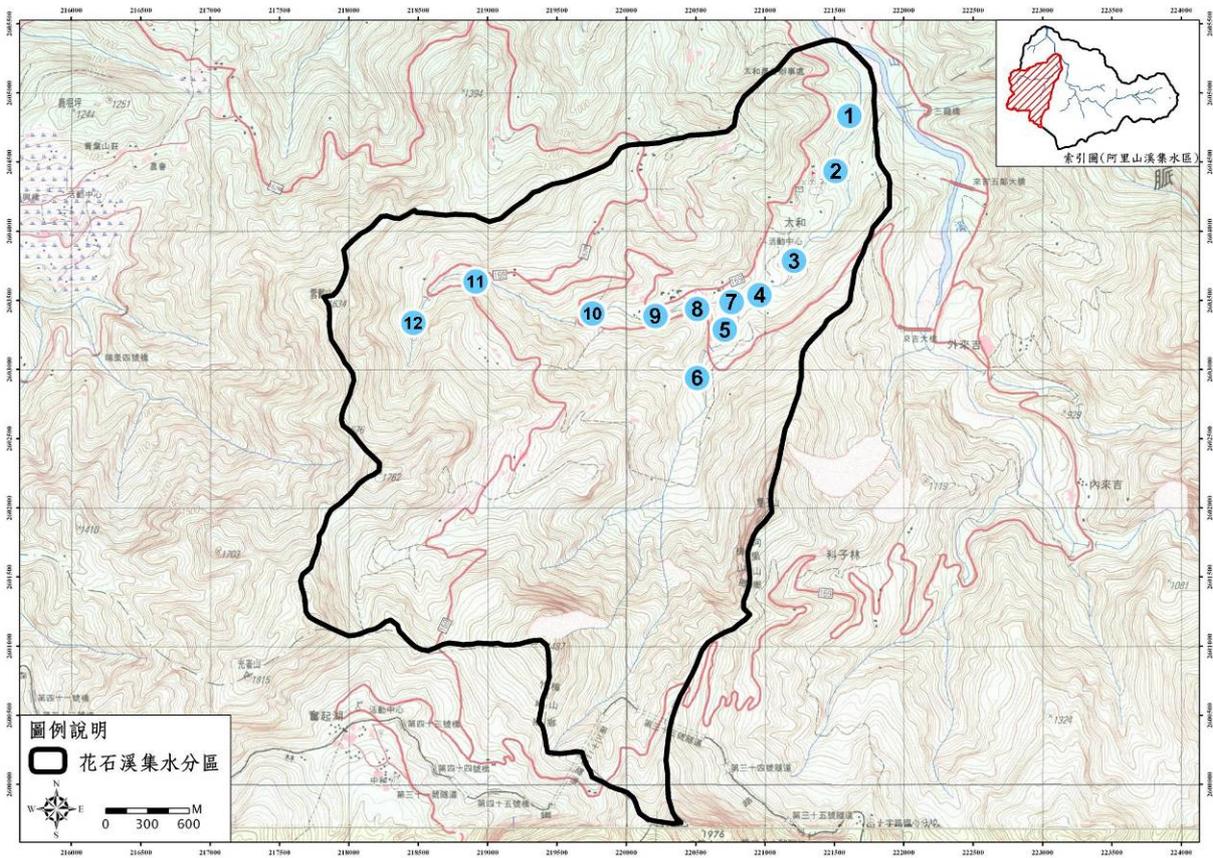
圖3-2-1 嘉縣DF008土石流潛勢溪流調查位置圖

嘉縣DF008土石流潛勢溪流位於梅山鄉太和村，右支流0K+300與阿里山溪匯流口土砂淤積擠壓主流斷面，0K+900處溪流斷面明顯擴張向兩岸侵蝕，2K+000處河道改向影響2戶民宅安全，3K+100位於梅嶺大橋上游河道擴床影響梅嶺大橋右岸基礎安全；左支流匯流口0K+000至0K+400目前呈現沖刷趨勢，影響太和國小下方護岸有基礎掏刷現象，1K+200處位於太和橋下游防砂設施毀損，恐影響溪床坡度穩定及太和橋橋墩基礎安全，2K+150處防砂壩第3號壩基礎淘刷，2K+500上游處目前皆呈現淤積狀態。本次莫拉克風災影響保護對象主要有太和村1鄰樟樹湖、3鄰蛤里味、7鄰樟林坪、口湖、油車寮及8鄰等地。現場調查為如圖3-2-1所示，現況照片如表3-2-2所示。

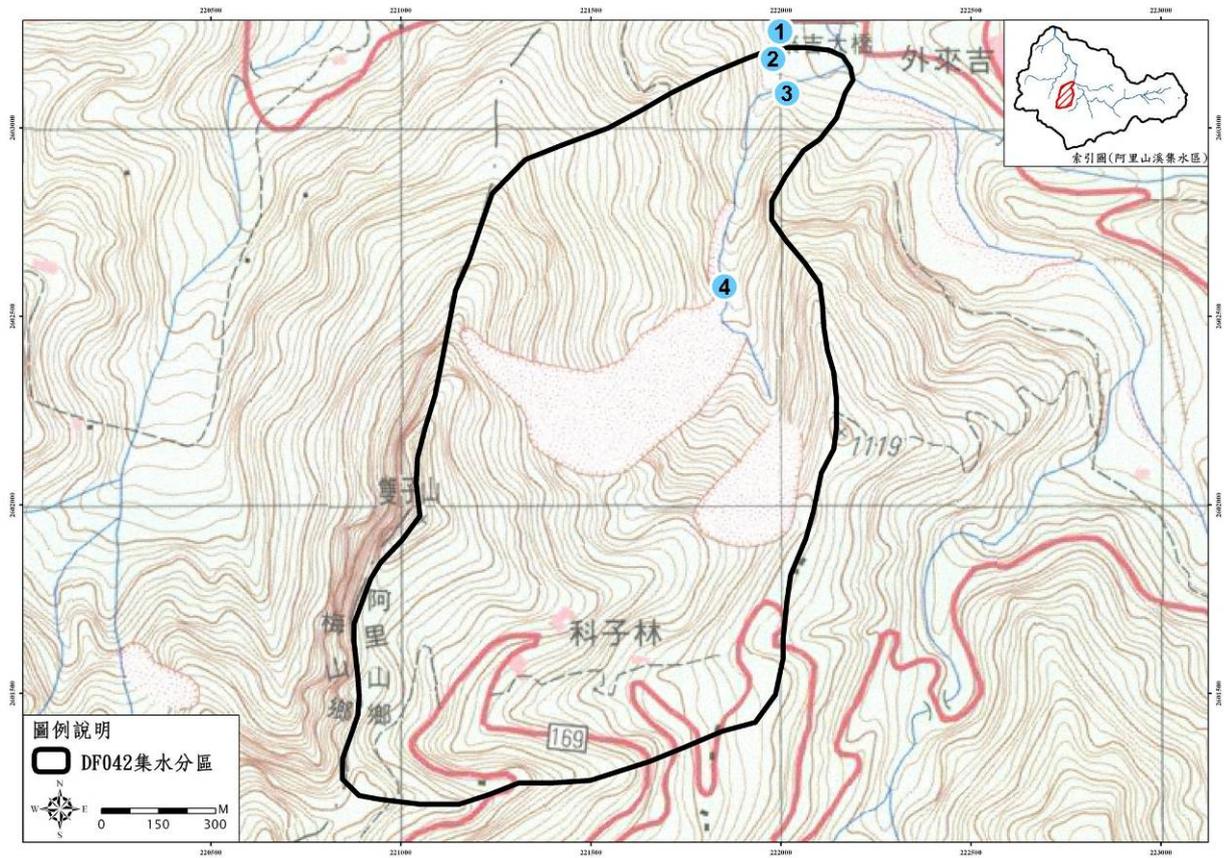
圖3-2-2 嘉縣DF042土石流潛勢溪流調查位置圖

嘉縣DF042土石流潛勢溪流 (來吉大橋上游支流)，本次莫拉克風災造成上游崩場地72.99ha，大量土砂下移導致在0K+000處來吉大橋中斷及2戶民宅遭受沖毀，在0K+100處仍有大量土砂堆積於河道中，在0K+600處本計畫利用小飛機空拍影像，顯示上游崩塌土砂仍未完全下移，部分仍殘留在坡面及河道中。現場調查為如圖3-2-2所示，現況照片如表3-2-3所示。

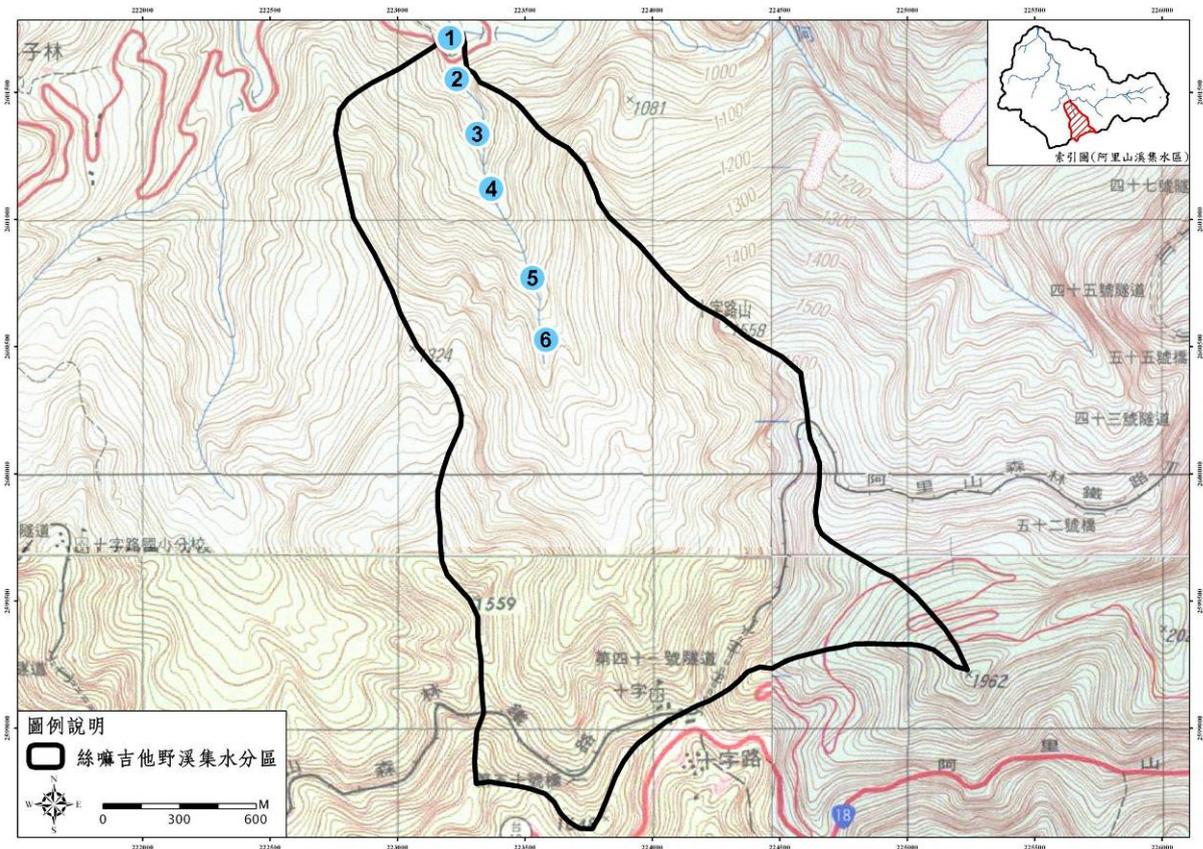
圖3-2-3 嘉縣DF043土石流潛勢溪流調查位置圖

嘉縣DF043土石流潛勢溪流，0K+100於風災後已進行疏導清疏避免影響主流及來吉12鄰聚落安全，0K+150處原蘭花橋位置風災時遭沖毀，目前嘉義縣政府已用砌石便道搶通，0K+400處左岸有溢堤現象，且右岸沖刷導致邊坡崩塌，0K+550處防砂設施遭掩埋，上游處潛壩毀損，有發揮抑制土砂下移效果，0K+600處溪流右岸邊坡沖刷，部分土砂仍停留於河道中，1K+200處可看出上游坡地植生良好，溪流河道寬度有明顯擴張。現場調查為如圖3-2-2所示，現況照片如表3-2-4所示。

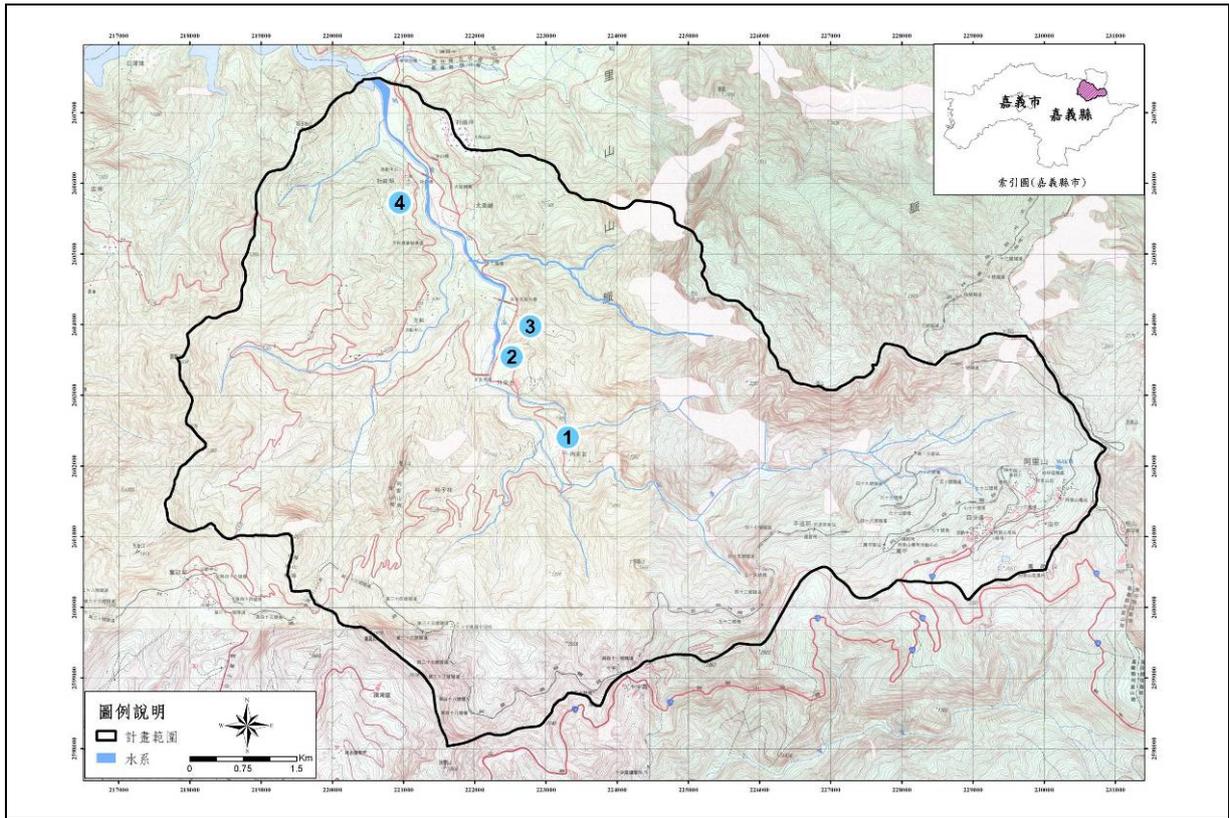
圖 3-3-1 阿里山溪主流受災分布位置圖

來吉村4鄰位於阿里山溪主流凹岸處，而在彎道凸岸部分為岩石，受自然地形因素形成天然丁壩，長期挑流造成4鄰邊坡經常性破壞，影響聚落及來吉國小之安全，本次風災造成嘉155縣道0K+850處路基淘空，農地流失約1.1公頃。在4K+900處來吉大橋受DF042土石流潛勢溪流下移土砂衝擊，來吉大橋第4支橋墩流失。

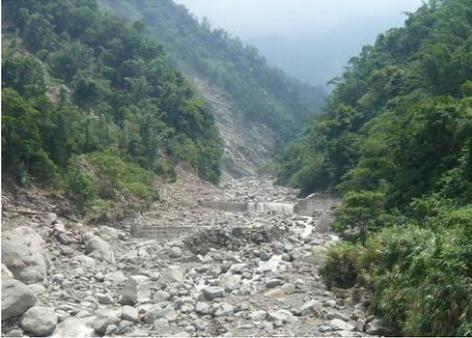
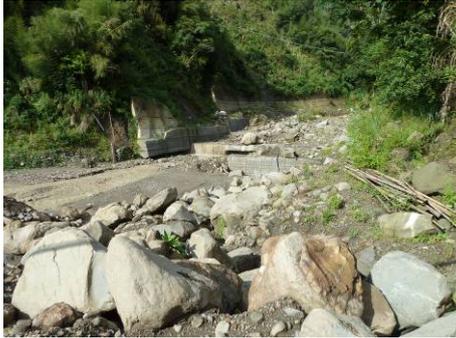
<p>三龍溪0K+400 (98.08.23)</p>	<p>哇啞啞娜野溪0K+400 (98.09.19)</p>

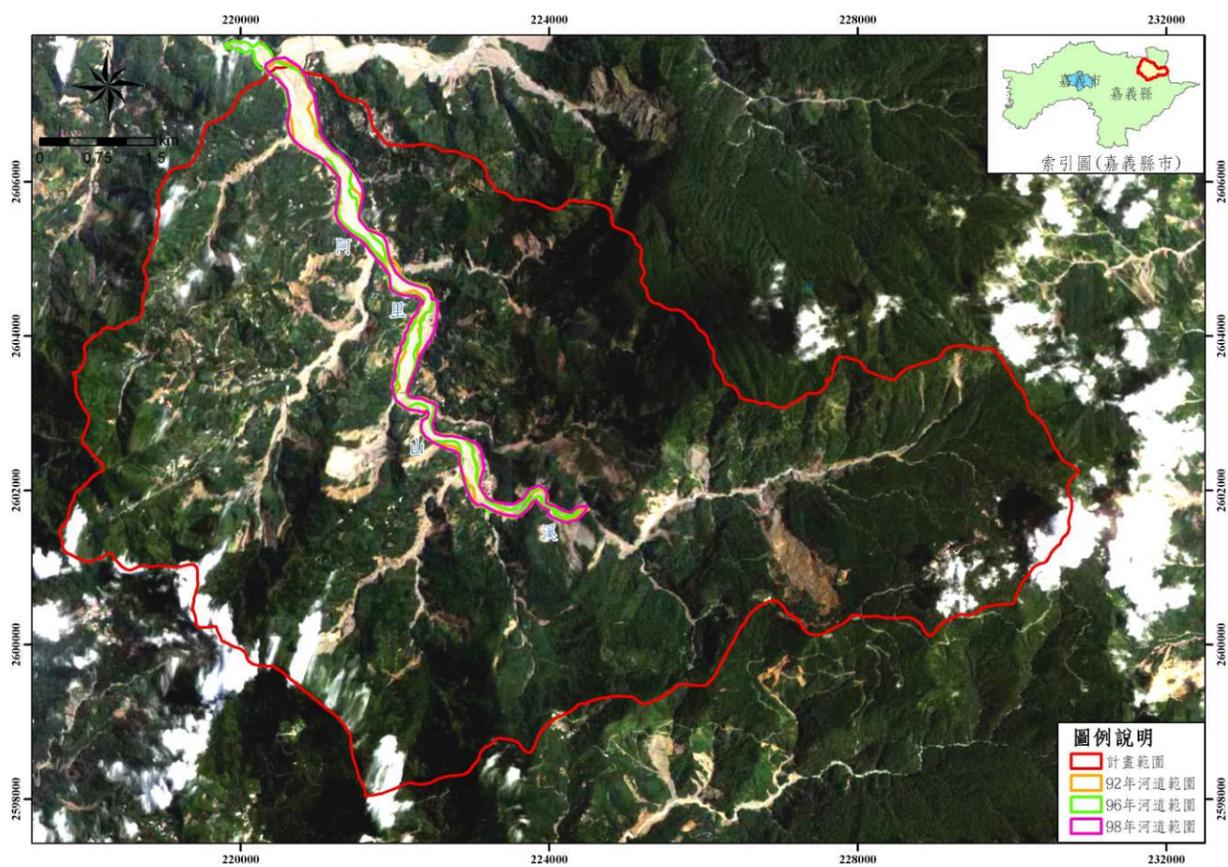
圖 4-3-1 本區之歷年河道寬度變化圖

本計畫針對阿里山溪之歷年河寬變化比較 (0K+000 ~ 7K+400)，分析92年與921大地震前 (87年) 之河寬斷面變化，共有32個斷面河寬有明顯變化、11個斷面河寬縮小，顯現多數河道寬度有增加之趨勢；比較96年與92年之河寬斷面變化，共有21個斷面河寬有明顯變大、22個斷面河寬縮小；比較98年與96年之河寬斷面變化，斷面河寬有明顯變大，顯現10年當中河道寬度有逐年增加之趨勢。其變化其詳圖4-3-1，各斷面資訊詳表4-3-1及圖4-3-2所示。
