第肆章 民國 95~99 年間重要集水區上游大型水土保持工程現況調查與分析工作

雲嘉地區重要集水區成效評估暨構造物總體檢

4-2 民國 95-99 年間重要集水區上游大型水土保持工程現況調查結果

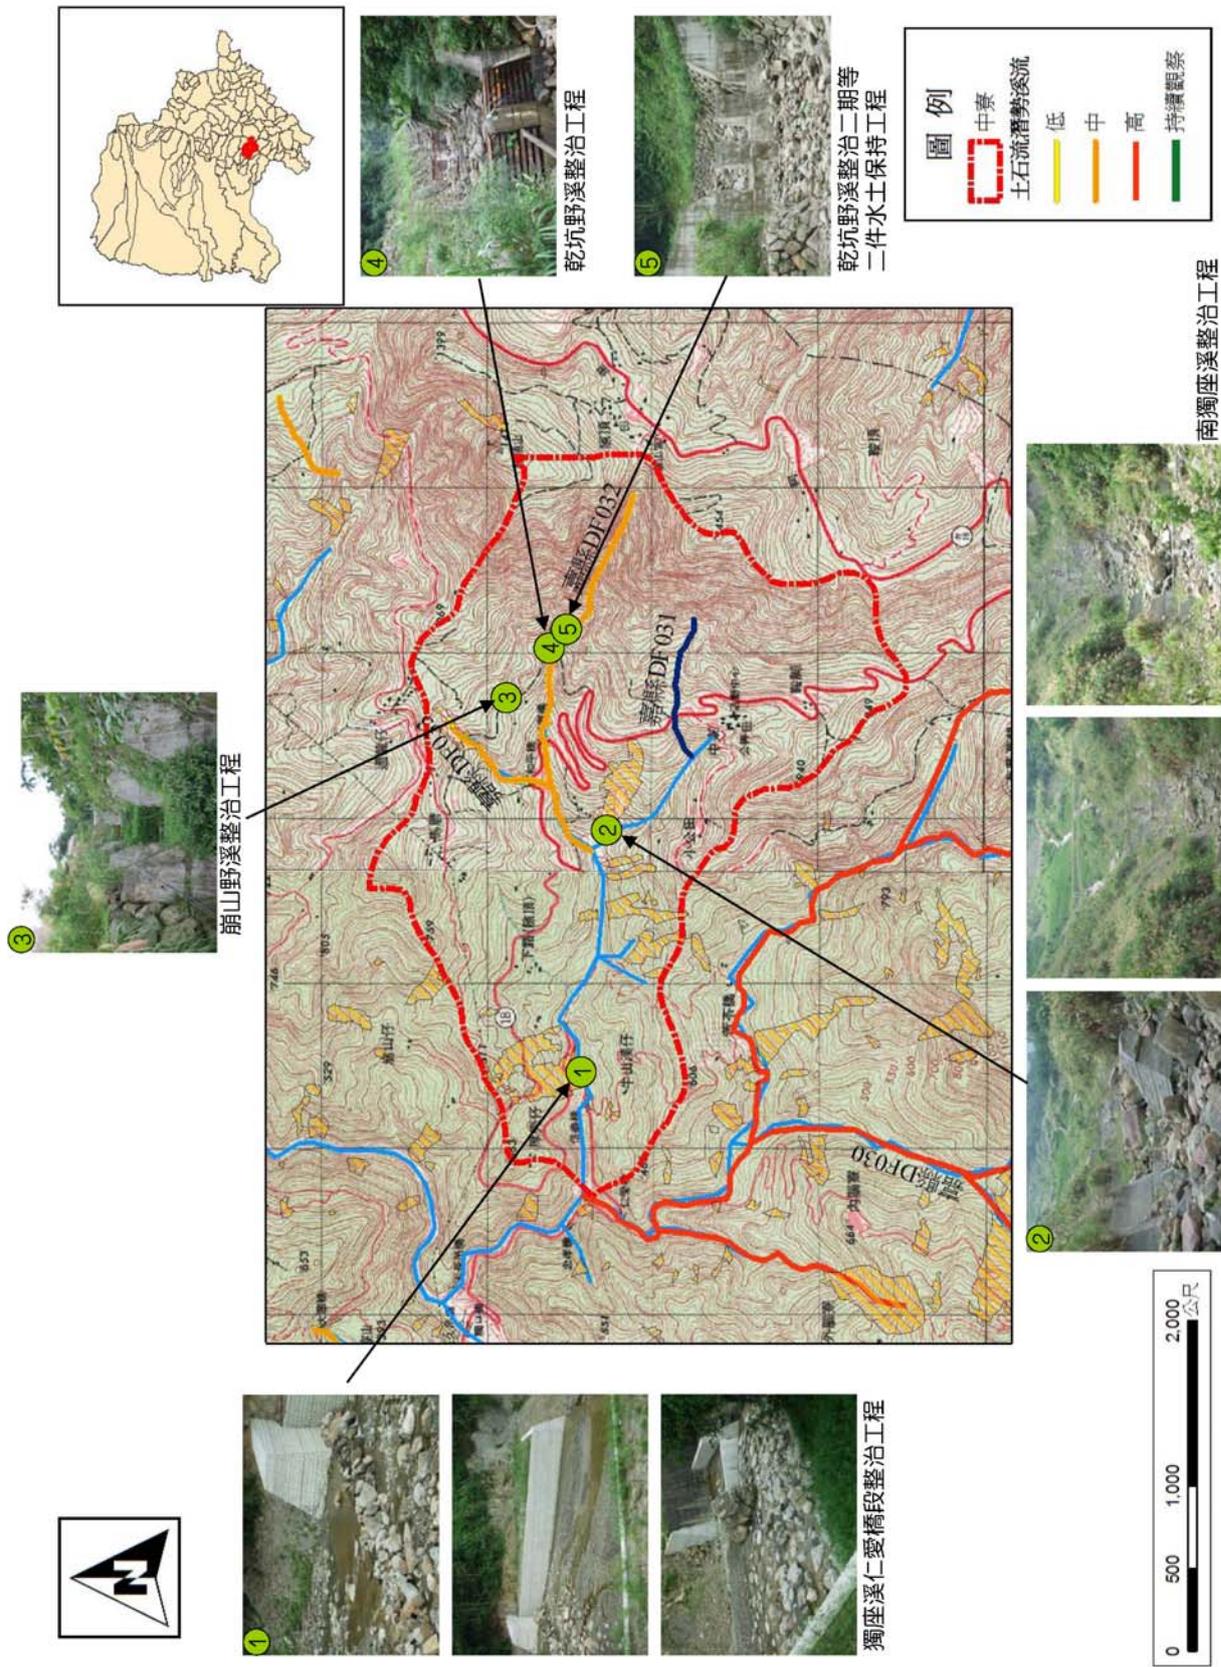
圖 4-1 中寮子集水區工程現況調查成果及位置圖

經現地調查結果後發現，96S-WF-3-Q34-006「南獨座溪整治工程」歷經 98 年莫拉克、99 年凡那比颱風後，左右護岸及防砂壩嚴重損壞，潛壩部分壩翼損毀，固床工遭土石掩埋；其餘 4 件工程其水土保持構造物目前情況良好。

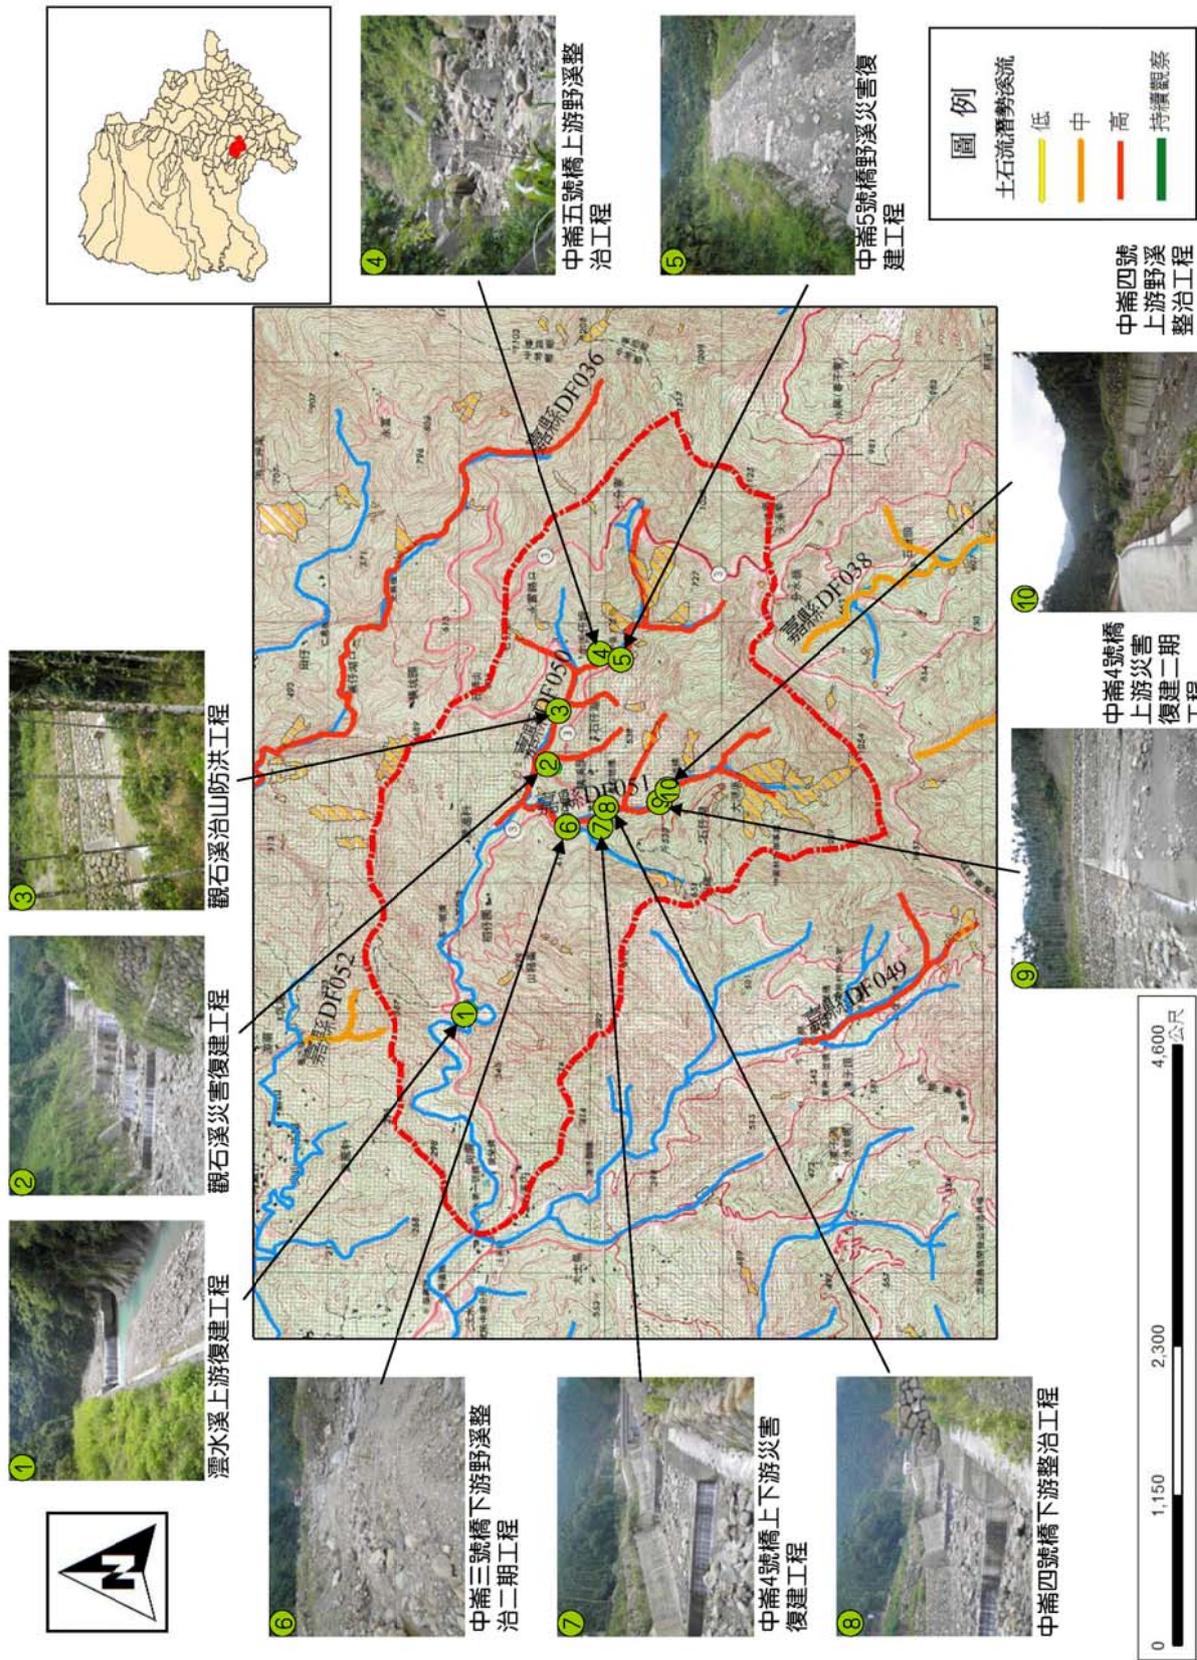
圖 4-2 中崙子集水區工程現況調查成果及位置圖

經現地調查結果後發現，95WS333-005「中崙三號橋下游野溪整治二期工程」其固床工及護岸遭土石掩埋或沖毀；97S-WF-3-Q10-002「沘水溪上游復建工程」其固床工有基礎淘空之情形；98S-WF-3-Q04-002「中崙五號橋上游野溪整治工程」其潛壩結構損毀嚴重；其餘 7 件工程其水土保持構造物目前情況良好。

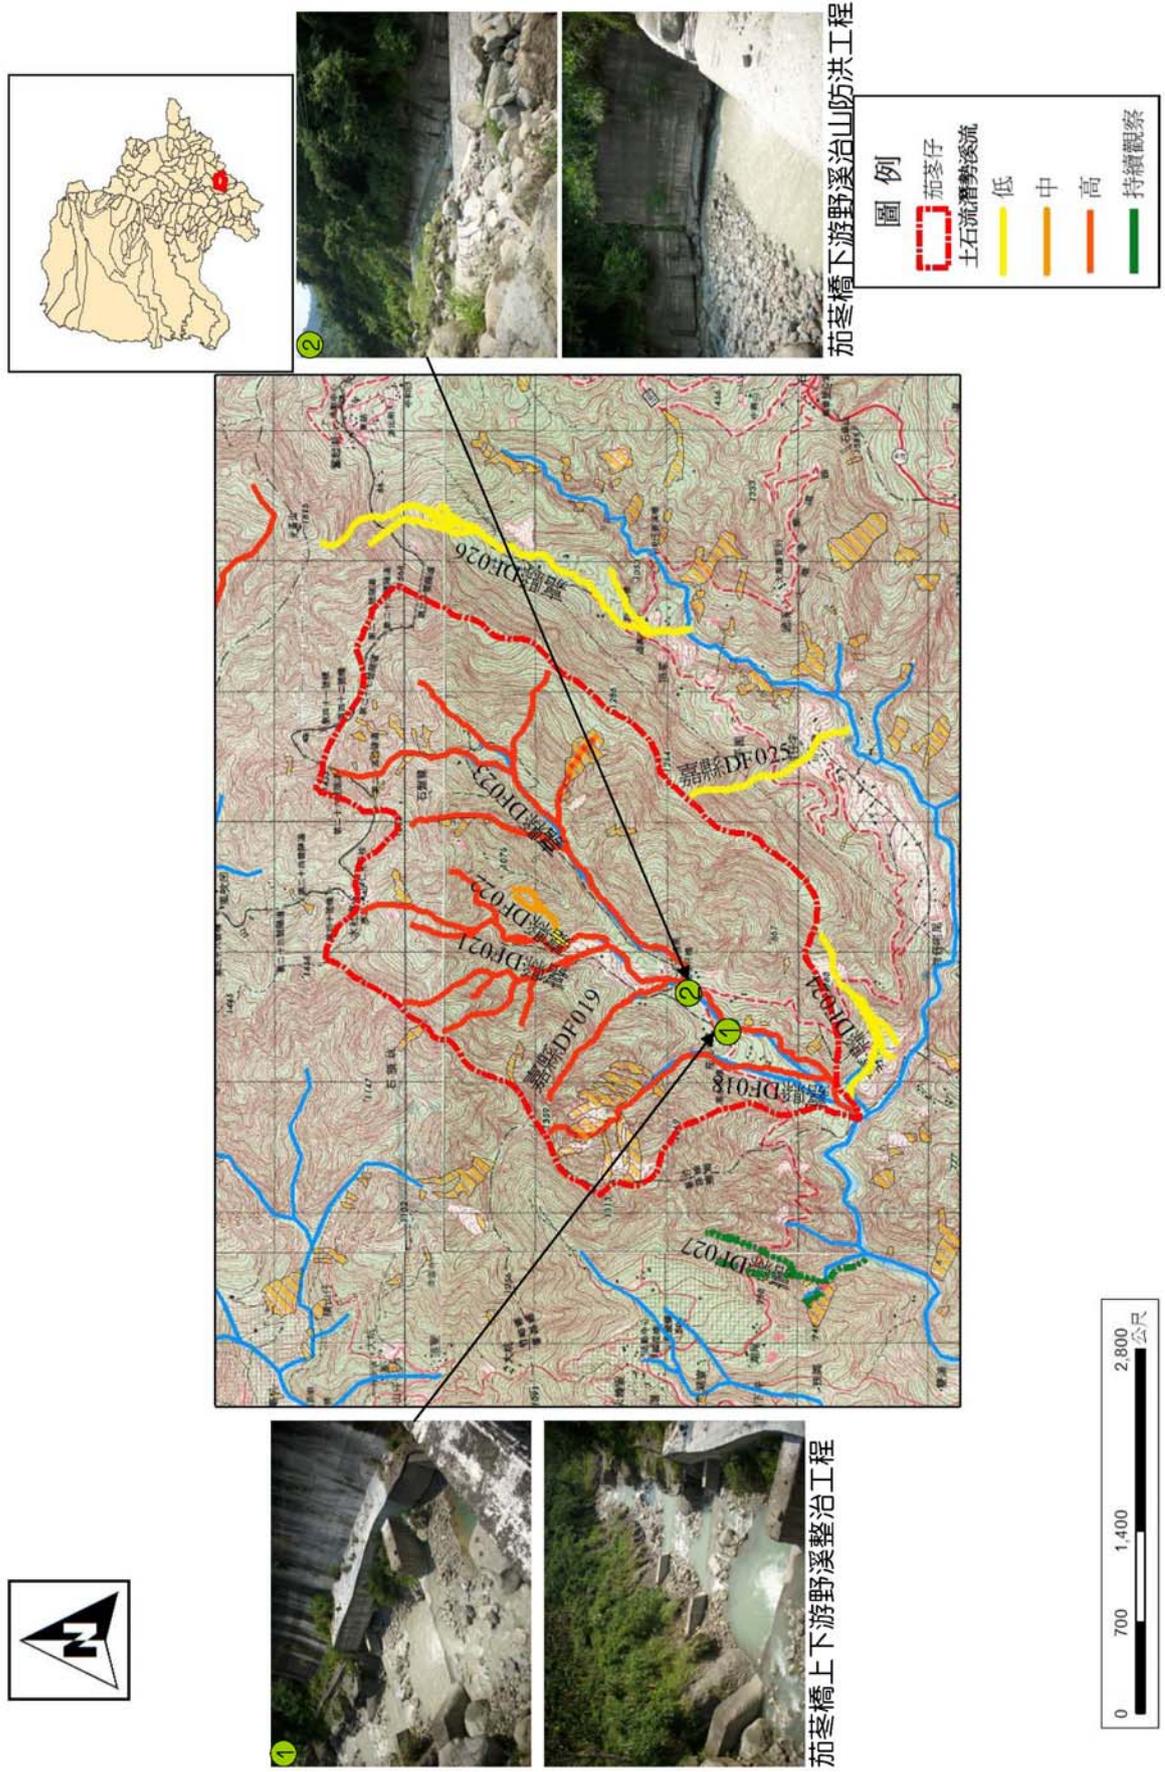
圖 4-4 茄荖仔子集水區工程現況調查成果及位置圖

經現地調查結果後發現，95-WS-3-Q13-070「茄荖橋下游野溪治山防洪工程」歷經 97 年辛樂克、98 年莫拉克及 99 年凡納比颱風，RC 護岸部分基礎淘空，砌石護岸流失損毀，固床工溢洪口磨損；而 98S-WF-3-Q10-002「茄荖橋上下游野溪整治工程」歷經 99 年凡納比颱風，其水土保持構造物目前情況良好。

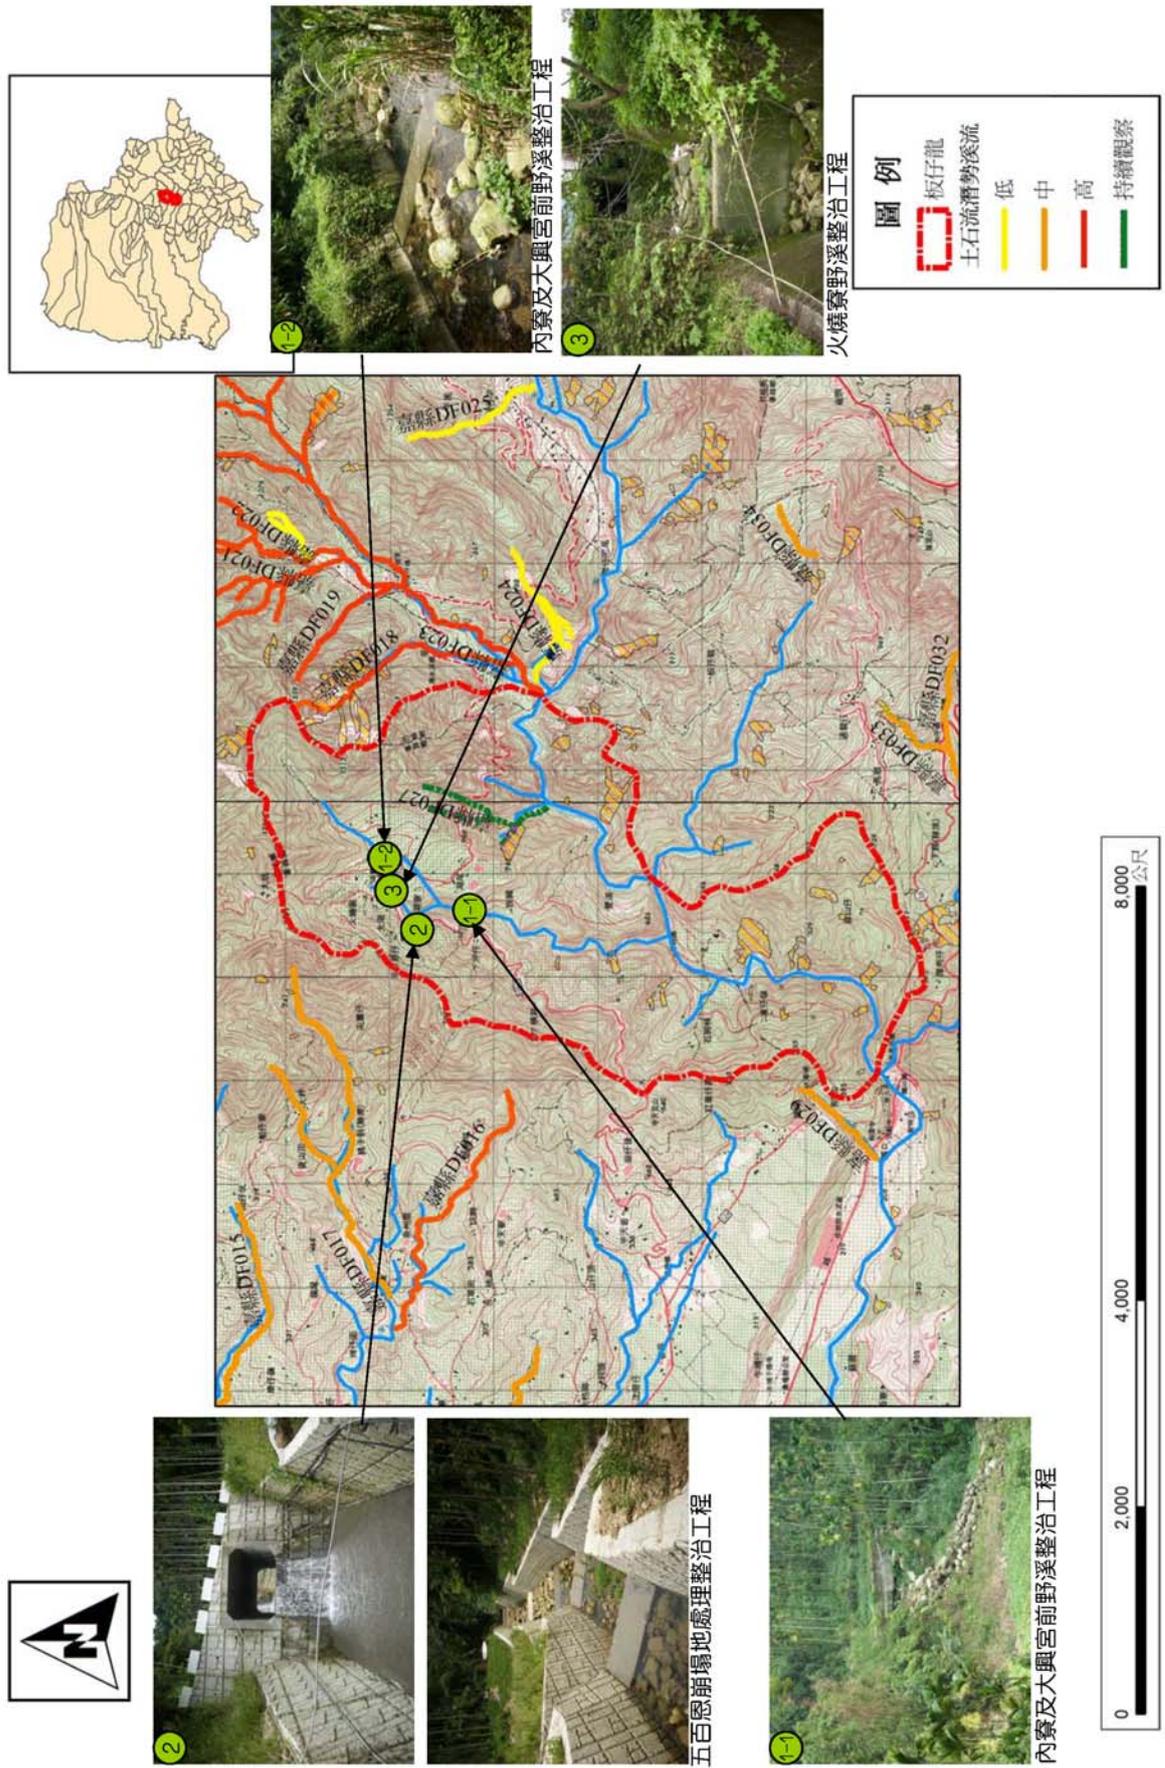
圖 4-5 板仔龍子集水區工程現況調查成果及位置圖

經現地調查結果後發現，97S-WF-3-Q05-002「內寮及大興宮前野溪整治工程」歷經 99 年凡納比颱風，其砌石護岸淘空，因而損毀、功能喪失；其餘 2 件工程其水土保持構造物目前情況良好。

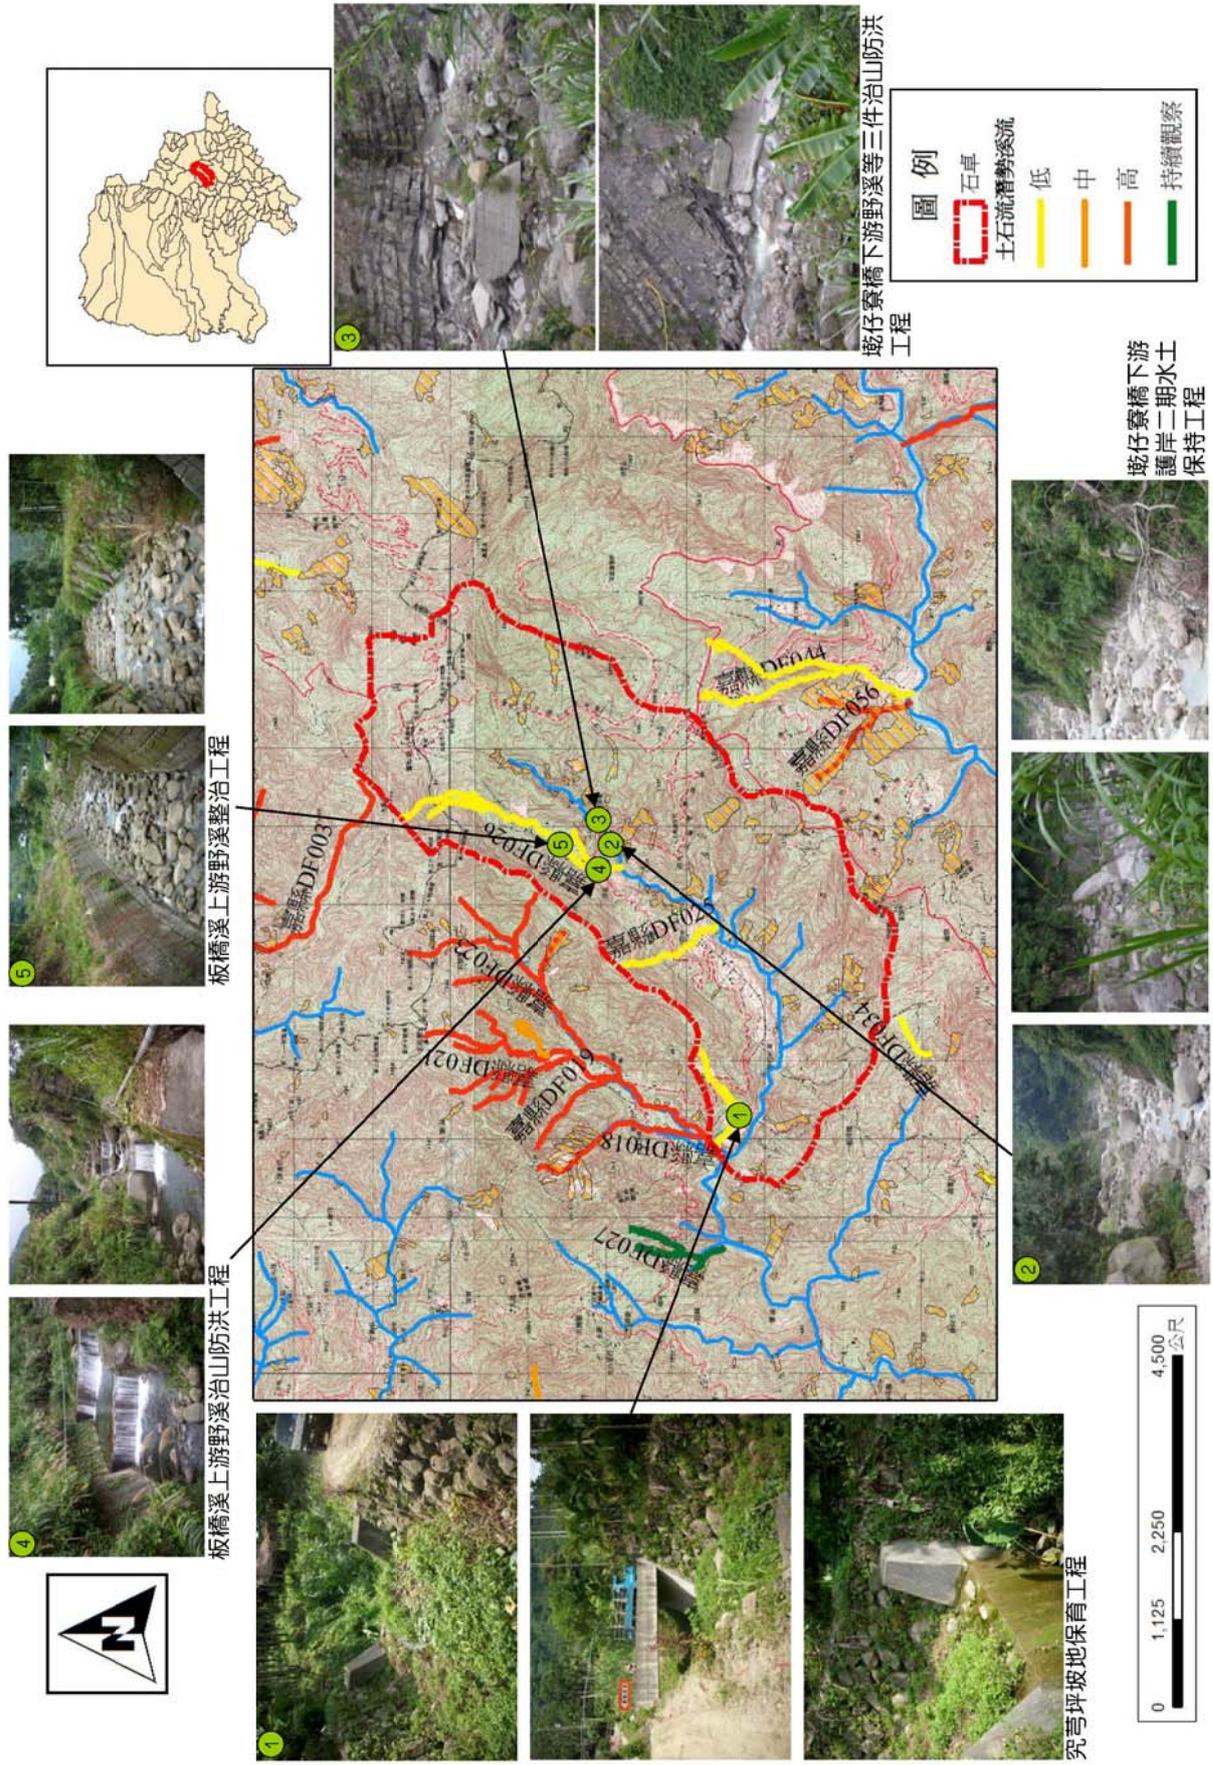
圖 4-7 石卓子集水區工程現況調查成果及位置圖

經現地調查結果後發現，95-WS-3-Q04-005「墘仔寮橋下游護岸二期水土保持工程」及 97S-WF-3-Q13-003「墘仔寮橋下游野溪等三件治山防洪工程」歷經 98 年莫拉克及 99 年凡納比颱風，大部份水土保持構造物皆損毀，而「墘仔寮橋下游護岸二期水土保持工程」現場已有新設復建工程進入；其餘 3 件工程其水土保持構造物目前情況良好。

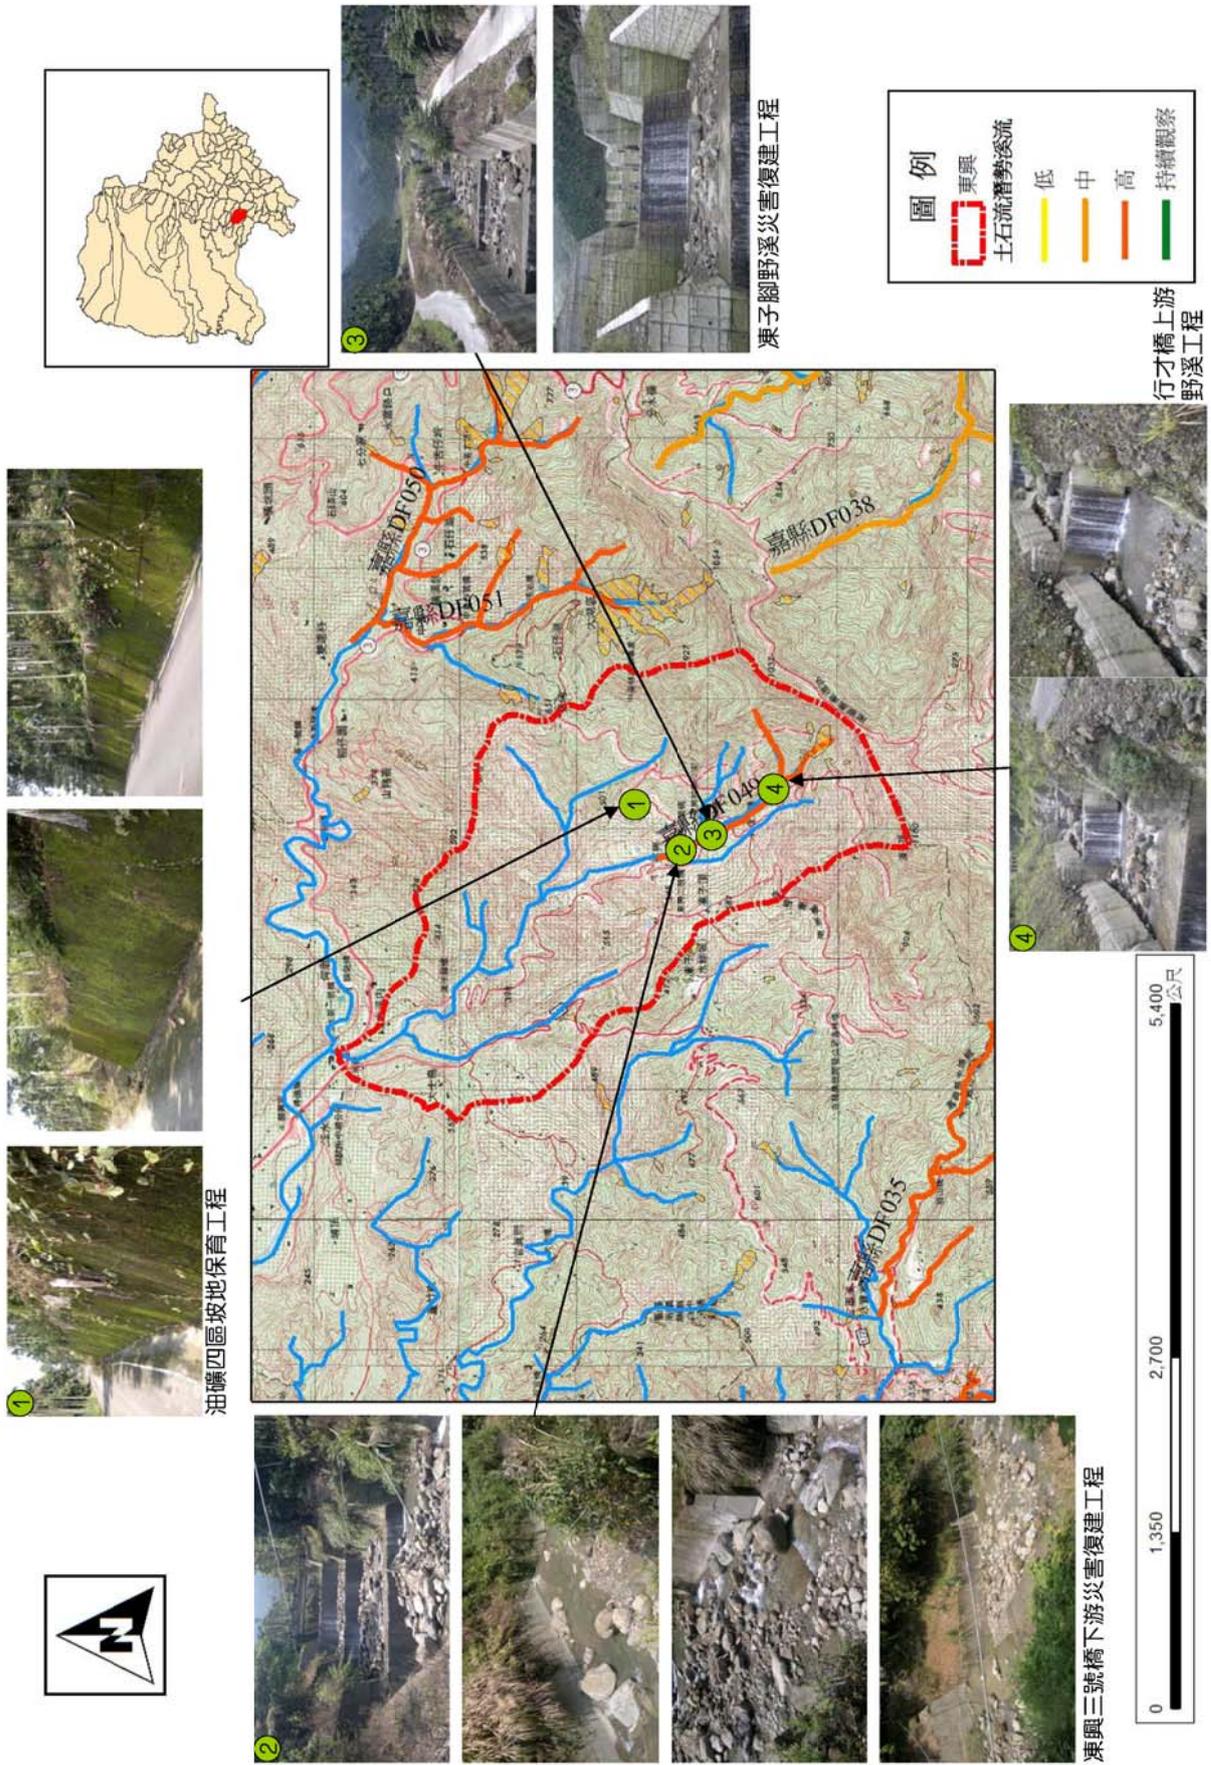
圖 4-8 東興子集水區工程現況調查成果及位置圖

經現地調查結果後發現，96S-WF-3-Q33-013「行才橋上游野溪工程」因溪流長期沖刷，造成潛壩及固床工基礎輕微淘空；而其餘 3 件工程其水土保持構造物目前情況良好。

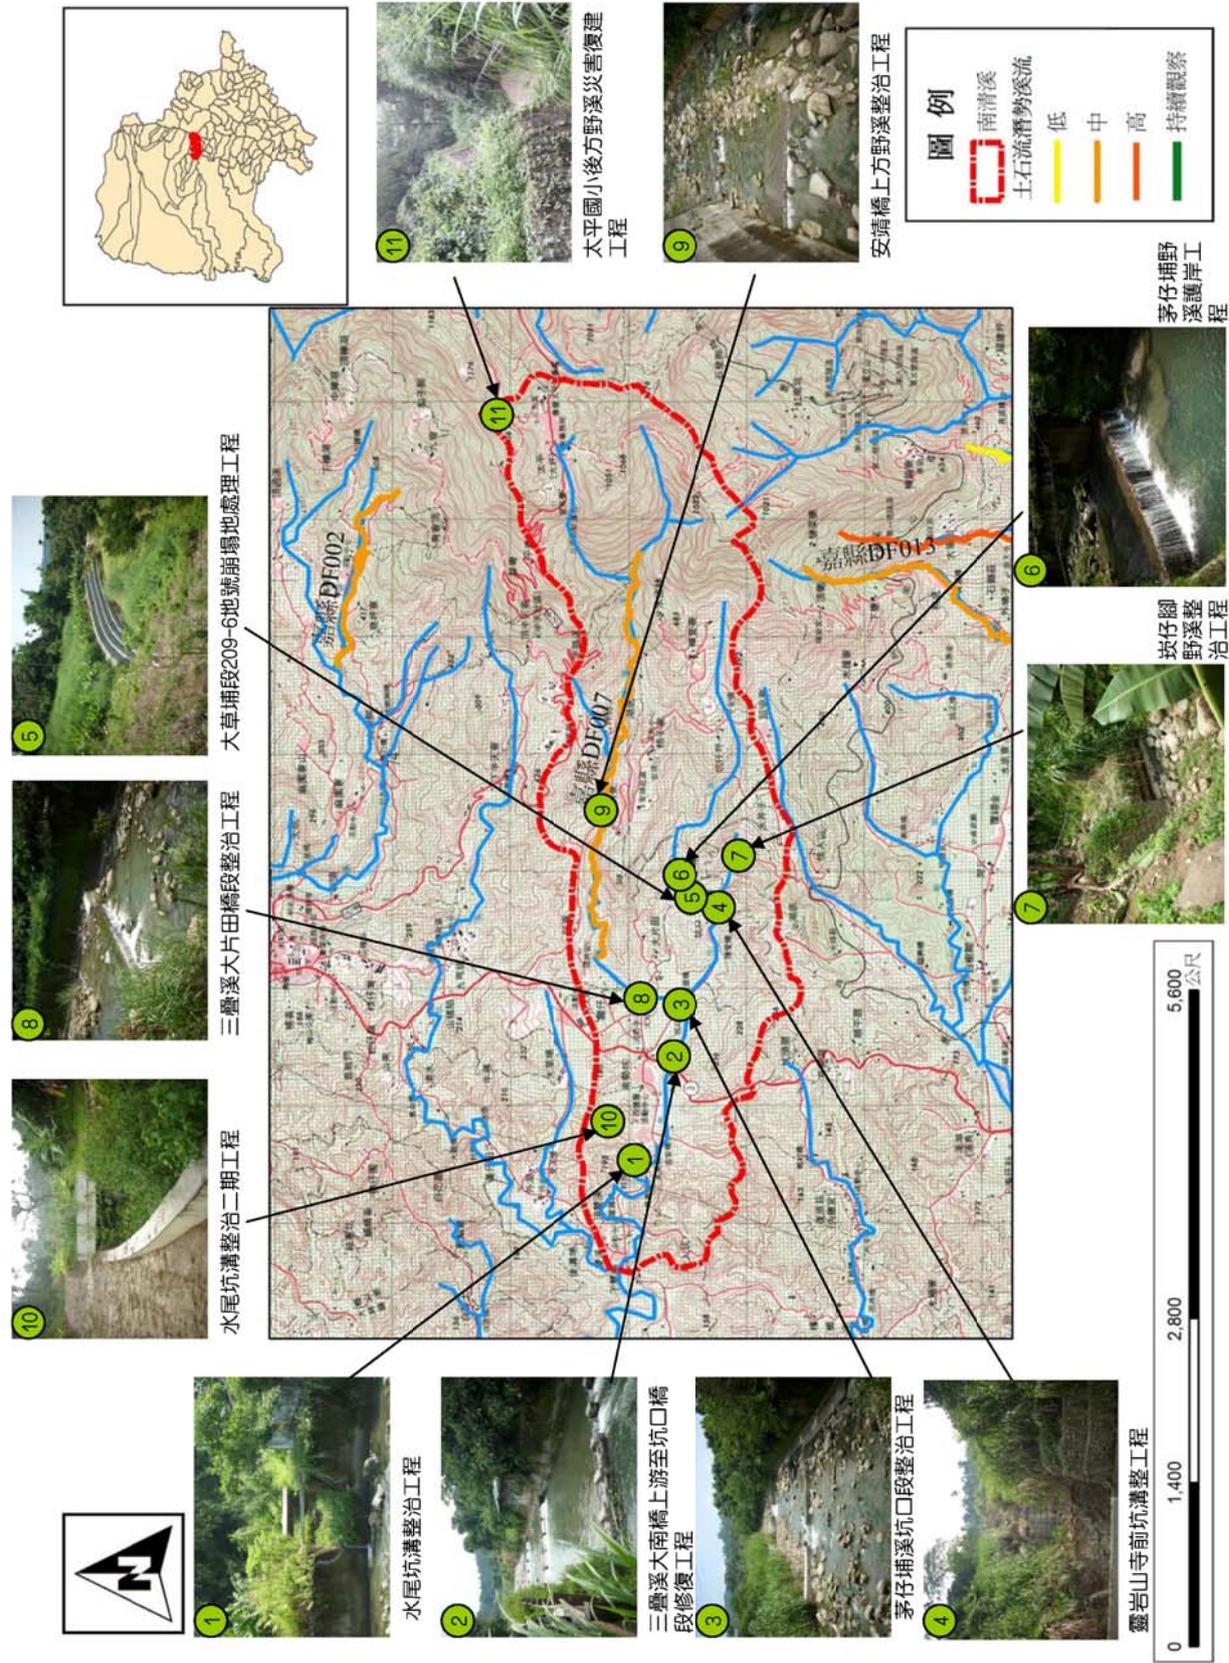
圖 4-13 南清溪子集水區工程現況調查成果及位置圖

經現地調查結果後發現，96S-SC-3-Q23-034「三疊溪大南橋上游至坑口橋段修復工程」目前護岸結構良好，但部份固床工 H 型鋼遭洪水土石沖擊受損流失；96S-SC-3-Q29-001「靈岩山寺前坑溝整工程」目前潛壩及固床工結構良好，但拍漿溝因上方土石崩塌下移遭損毀；而其餘 10 件工程其水土保持構造物目前情況良好。

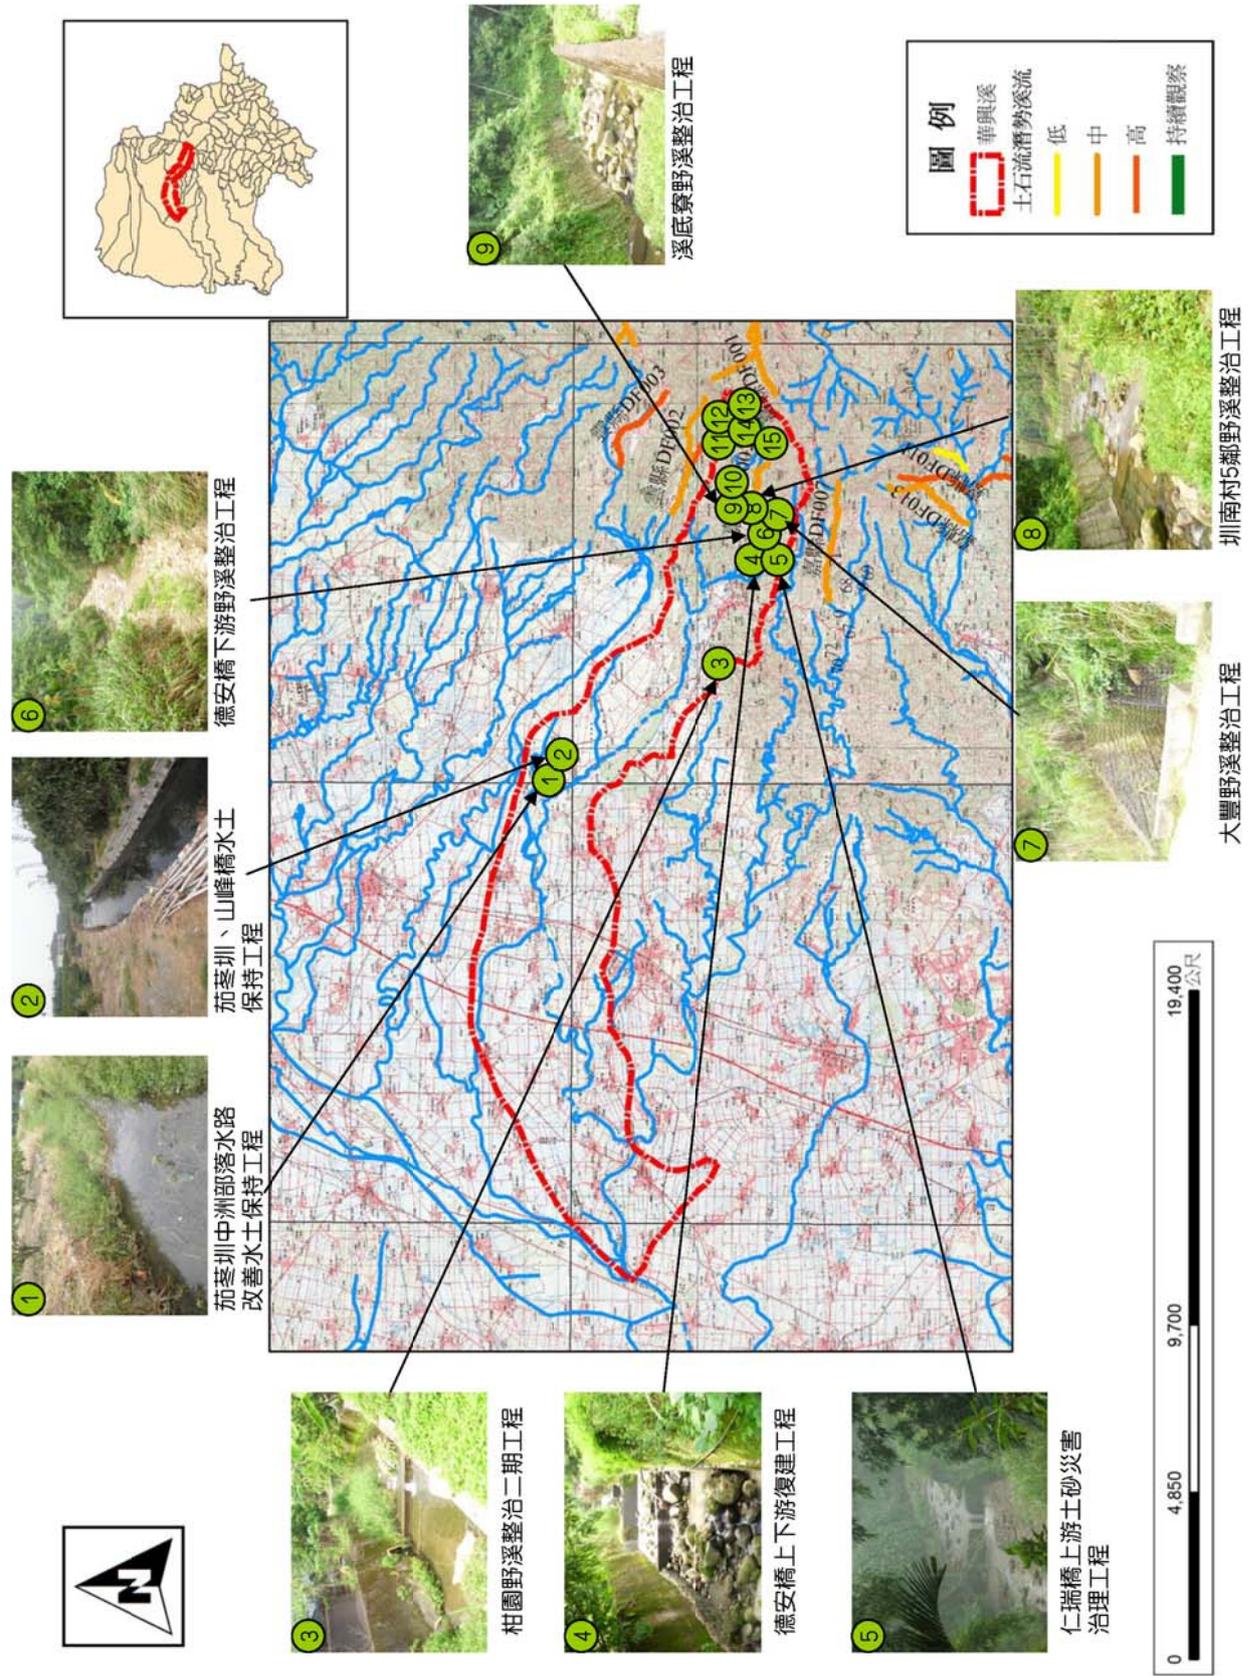
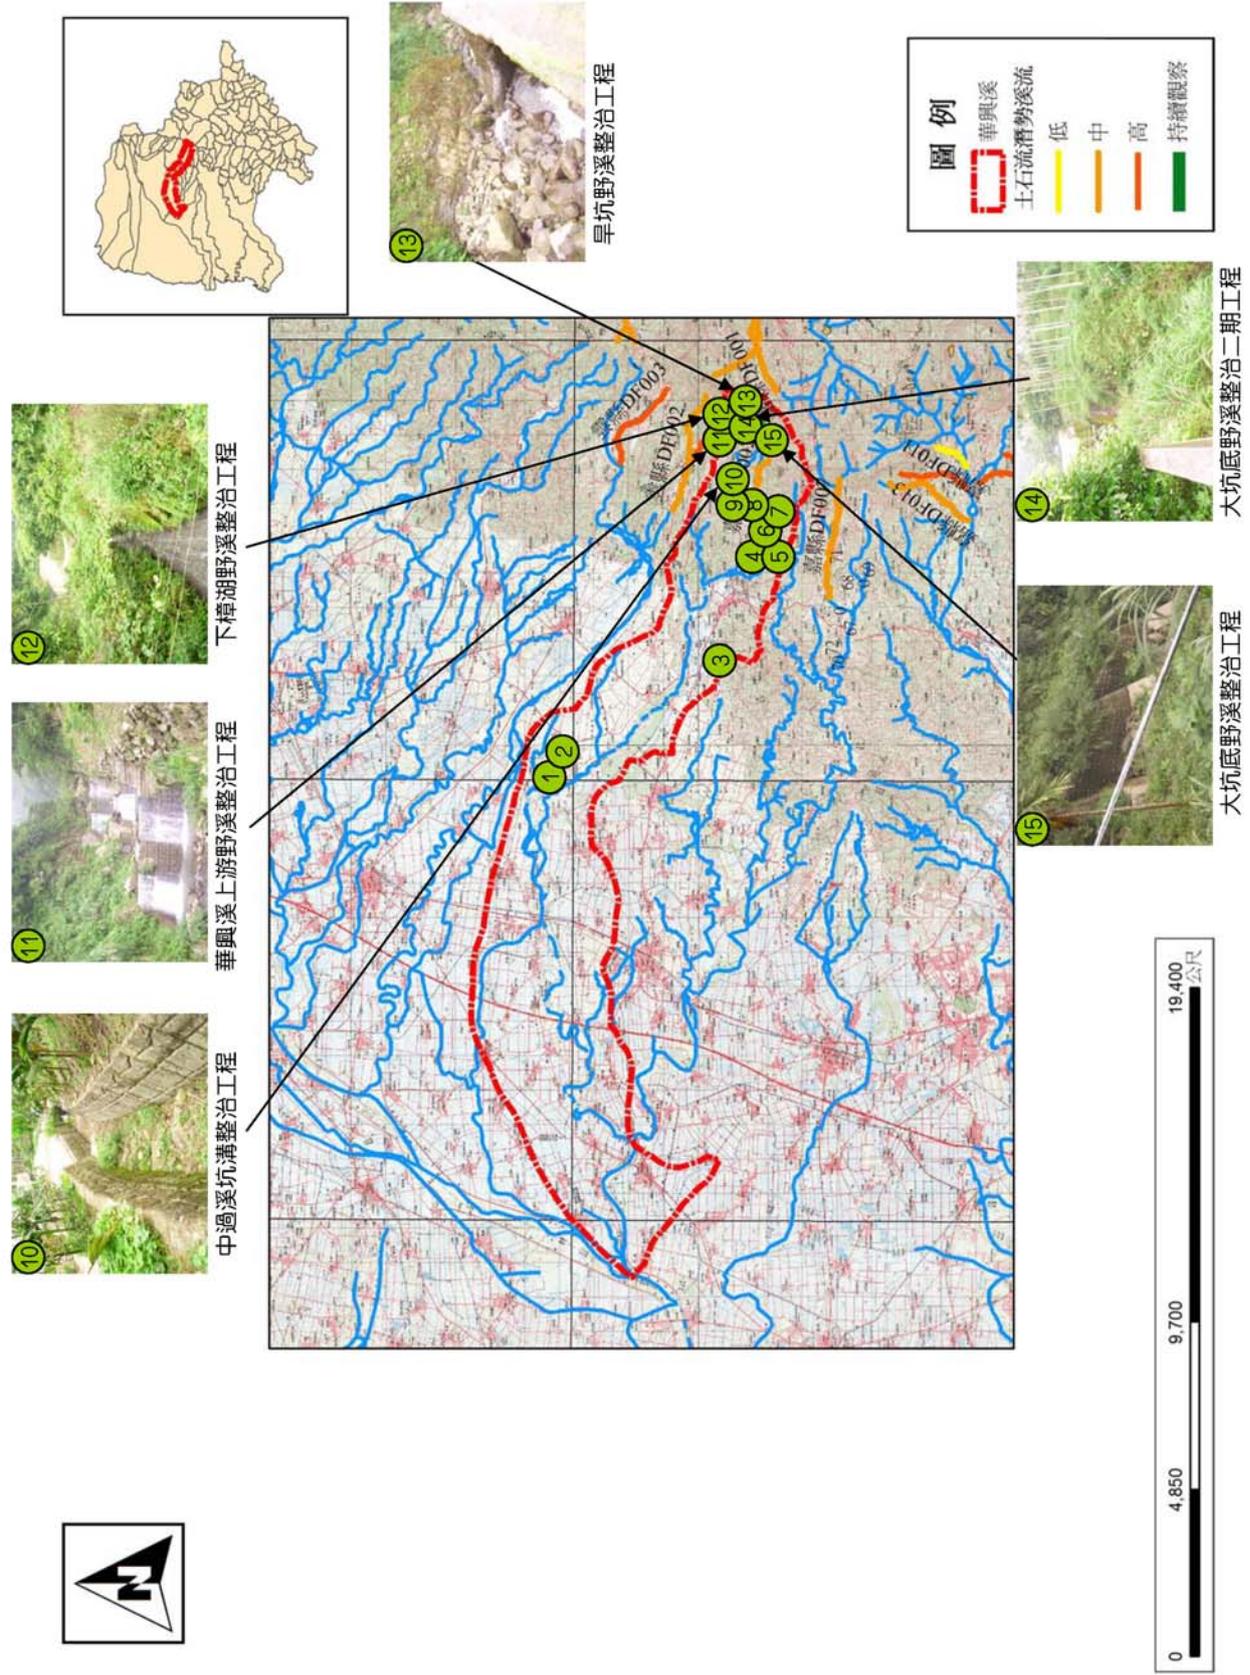
經現地調查結果後發現，97S-SC-3-P03-003「旱坑野溪整治工程」因上游大量土石造成水土保持構造物幾乎全毀；而 96S-WF-3-Q29-041「大坑底野溪整治工程」、97S-SC-3-Q08-007「德安橋上下游復建工程」及 98S-SC-3-Q01-002「德安橋下游野溪整治工程」構造物些微受損，不影響功能；而其餘 10 件工程其水土保持構造物目前情況良好。

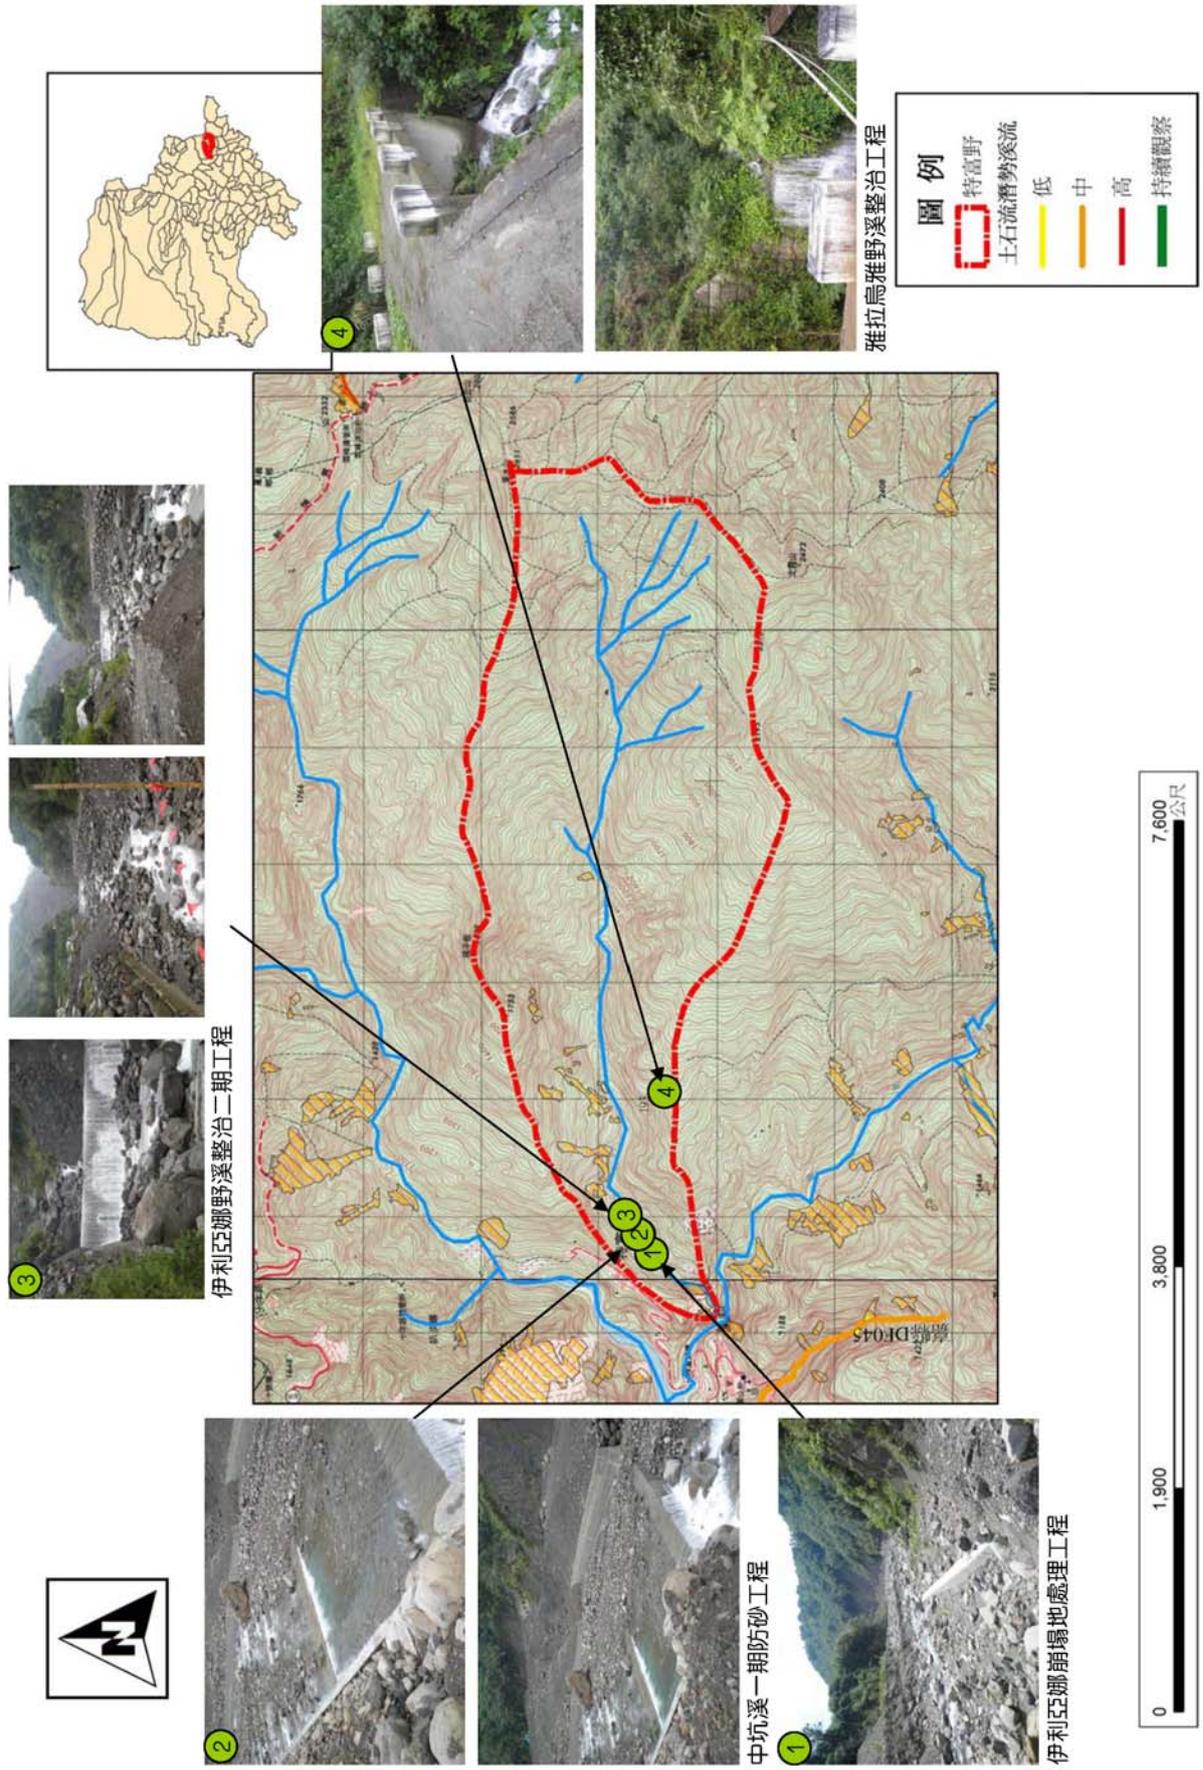
圖 4-34 特富野子集水區工程現況調查成果及位置圖

經現地調查結果後發現，98 年莫拉克颱風後，特富野子集水區內有多處崩塌地及野溪災害，近年陸續進行加強、修復或整治工程，而 97S-WF-3-Q05-003「伊利亞娜崩塌地處理工程」目前僅存防砂壩部分結構，其餘皆遭土石掩埋或破壞，水土保持局南投分局已編列新工程，現正進行施作；98S-WF-3-Q01-005「伊利亞娜野溪整治二期工程」其水土保持構造物全數遭土石掩埋，現地已有新設構造物；其餘 2 件工程目前情況良好。

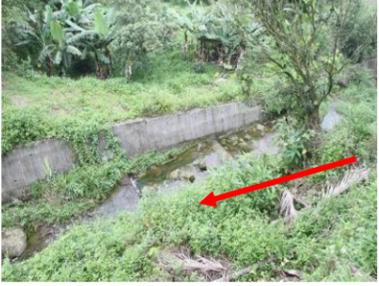
拍攝日期：100/09/20	目前工程結構良 好，唯右岸坡度較 陡，土石持續崩 塌，崩塌區域逐漸 擴大鄰近民宅。	於右岸護岸上 方崩塌地坡腳 處設箱籠擋土 牆 50 公尺、坡 面植生 200 平方 公尺。	2,000
17	97	易淹水地區 水患治理計畫	97S-WF-3-Q05-003	伊利亞娜崩塌地處 理工程	20,620	嘉義縣 阿里山鄉	特富野	防砂壩 1 座、潛壩 5 座、固床工 13 座、護岸 167 公尺、駁坎、護 坡 350 公尺、其他：防砂設施 6 座（高 5 公尺、長 15 公尺）、 方籠 6 座（長 120 公尺）、鋼軌 樁 120 支（長 5 公尺）。	224776	2595608

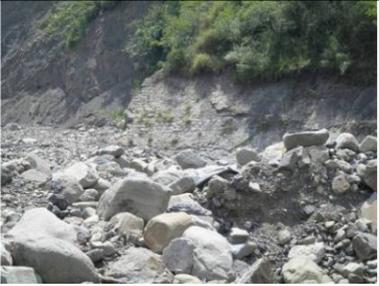
拍攝日期：100/08/12	98 年莫拉克颱風造 成崩塌地面積擴 大，崩落大量土石 造成構造物大部分 遭掩埋，目前僅存 防砂壩部分結構。	99S-ADD-19-07 -002「達邦伊斯 基亞那溪特富 野橋段清疏工 程」進行中。	-
18	98	易淹水地區 水患治理計畫	98S-WF-3-Q01-005	伊利亞娜野溪整治 二期工程	17,100	嘉義縣 阿里山鄉	特富野	潛壩 3 座、固床工 6 座、護岸 204 公尺、駁坎、護坡 350 公尺、其 他：防砂設施 9 座（高 5 公尺、 長 15 公尺）。	224979	2595733

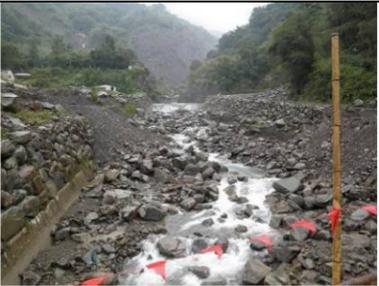
拍攝日期：100/08/12	經歷 98 年莫拉克颱 風、99 年凡納比颱 風，上游大量土石 掩埋大部分構造 物。	100ZNW3003-0 09「特富野 9 鄰 野溪整治工程」 進行中。	-

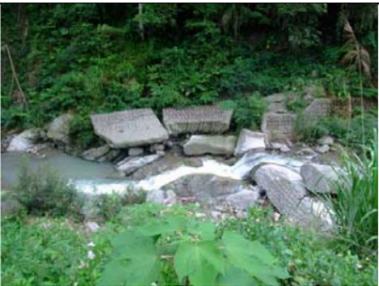
拍攝日期：100/08/17	工程施作後，雖然 有改善溪床坡降問 題，但仍不足，B 區護岸因長期沖刷 造成損毀。	護岸 100 公尺、 固床工 5 座、固 床工 5 座。	4,500
								220885	2603629					
20	95	易淹水地區 水患治理計畫	95-WS-3-Q04-007	來吉國小下方護岸 治山防洪工程	14,900	嘉義縣 阿里山鄉	阿里山溪	護岸 280.2 公尺、其他：護岸 259.85 公尺（高 7.5 公尺）、丁 壩 17 座、砌石護岸 20 公尺、擋 土牆 177 公尺、路面修復 87 公 尺。	225540	2603161

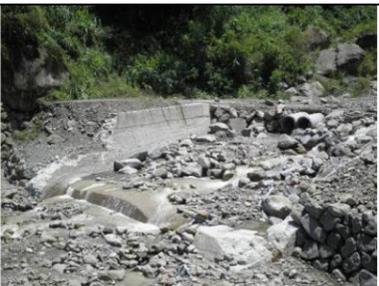
拍攝日期：100/08/18	經歷 98 年莫拉克颱 風、99 年凡納比颱 風，上游大量土石 掩埋大部分構造 物。	100S-WF-3-Q04 -001「來吉國小 下方邊坡改善 工程」進行中。	-

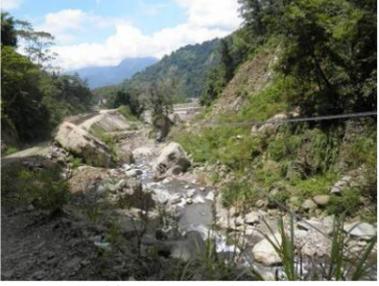
拍攝日期：100/08/16	經歷 98 年莫拉克颱風、99 年凡納比颱風，護岸及固床工均嚴重受損，目前僅存防砂壩 1 座。	既有受損護岸及固床工打除，固床工約 10 座、護岸約 200、防砂壩 1 座。	8,500
22	95	易淹水地區 水患治理計畫	95-WS-3-Q09-088	哇嘟嘟娜野溪整治 工程	10,000	嘉義縣 阿里山鄉	阿里山溪	固床工 5 座、護岸 146 公尺、橋 梁 1 座、跌水 1 座、其他：固床 工 5 座、護岸 100×2 公尺、橋梁 1 座。	223235	2602784

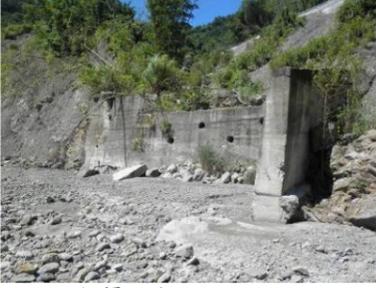
拍攝日期：100/08/18	經歷 98 年莫拉克颶 風、99 年凡納比颶 風，目前僅存破損 之防砂壩，其餘構 造物皆掩埋或沖 毀。	固床工 1 座、護 岸 150 公尺、防 砂壩修復。	7,000
28	96	易淹水地區 水患治理計畫	96S-WF-3-Q31-007	海土崙野溪整治工 程	3,180	嘉義縣 梅山鄉	生毛樹溪	固床工 12 座、護岸 61.4 公尺、 其他：護岸 100 公尺×2（高 3.5 公尺）、固床工 5 座（高 3.5 公 尺、寬 15 公尺）。	216030	2604368

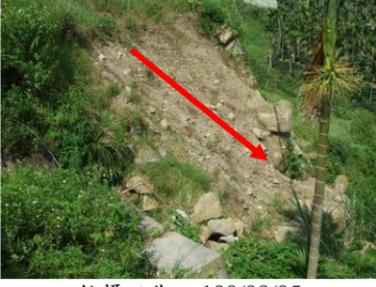
拍攝日期：100/08/05	海土崙野溪左岸邊 坡土石崩落，造成 護岸損毀、固床工 遭掩埋、既有涵管 損毀。	邊坡處理 100 平 方公尺、護岸修 復 20 公尺及土 石清除。	2,000
29	95	易淹水地區水 患治理計畫	95-WS-3-Q09-017	瑞興吊橋上下游及 溪頭坑溝復育水土 保持工程	10,956	嘉義縣 梅山鄉	生毛樹溪	擋土牆 357 公尺、排水溝 52 公 尺、跌水 4 座、其他：護岸 350 公尺、排水溝 52 公尺、跌水工 4 座、挑流工 11 座。	213947	2605109
