第肆章 民國 95~99 年間重要集水區上游大型水土保持工程現況調查與分析工作

雲嘉地區重要集水區成效評估暨構造物總體檢

4-2 民國 95-99 年間重要集水區上游大型水土保持工程現況調查結果

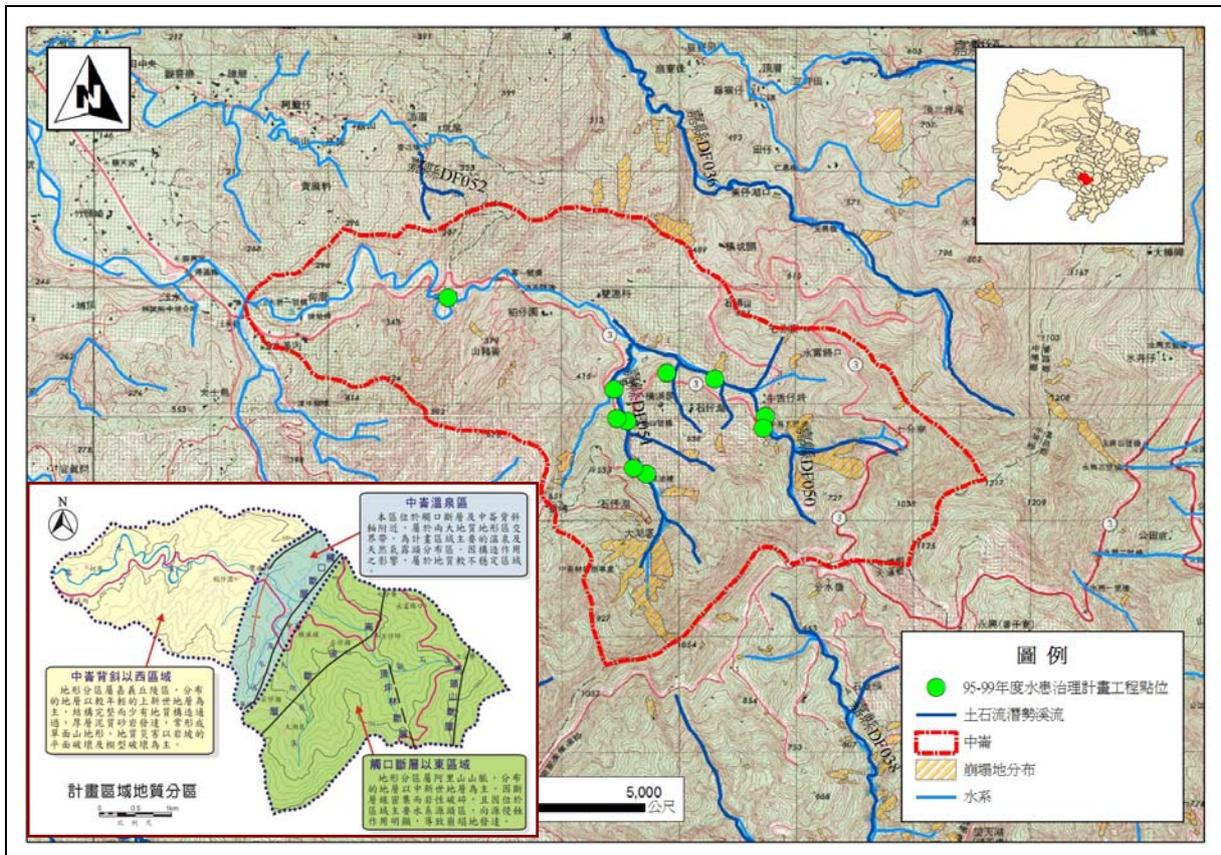
圖 4-48 可能二次致災區－中崙子集水區

1. 根據水土保持局南投分局 96 年「中崙集水區上游坡地水土保持整體治理調查規劃」，區內受地質構造複雜、斷層破碎帶通過因素影響，故崩塌地為土砂災害主要來源。
2. 98 年莫拉克颱風重創本區，上游有多處大規模崩塌地，土石持續往下游移動，災情主要分布於土石流潛勢溪流兩側；區內有 1 區重大土石災區（嘉義縣中埔鄉中崙村澗水溪）。

1. 98WSR1-006「中崙及東興集水區莫拉克風災整體復建規劃」所編列之分年分期工程，持續進行發包施工。
2. 針對土石流潛勢溪流嘉縣 DF050（觀石溪）及嘉縣 DF051（大湖底溪）作一系列整體治理，並加強上游崩塌地治理，減緩土石下移量。
