## 第陸章 莫拉克風災後重要集水區內農路緊急修復成果調查與分析

**雲嘉地區重要集水區成效評估暨構造物總體檢**

**6-2 農路緊急修復工程調查成果**

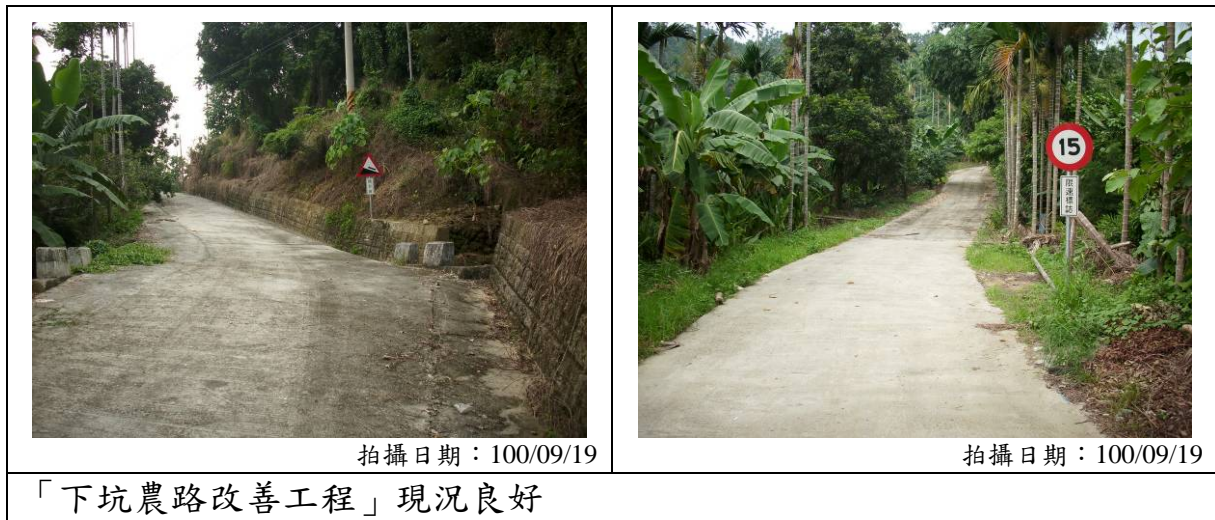
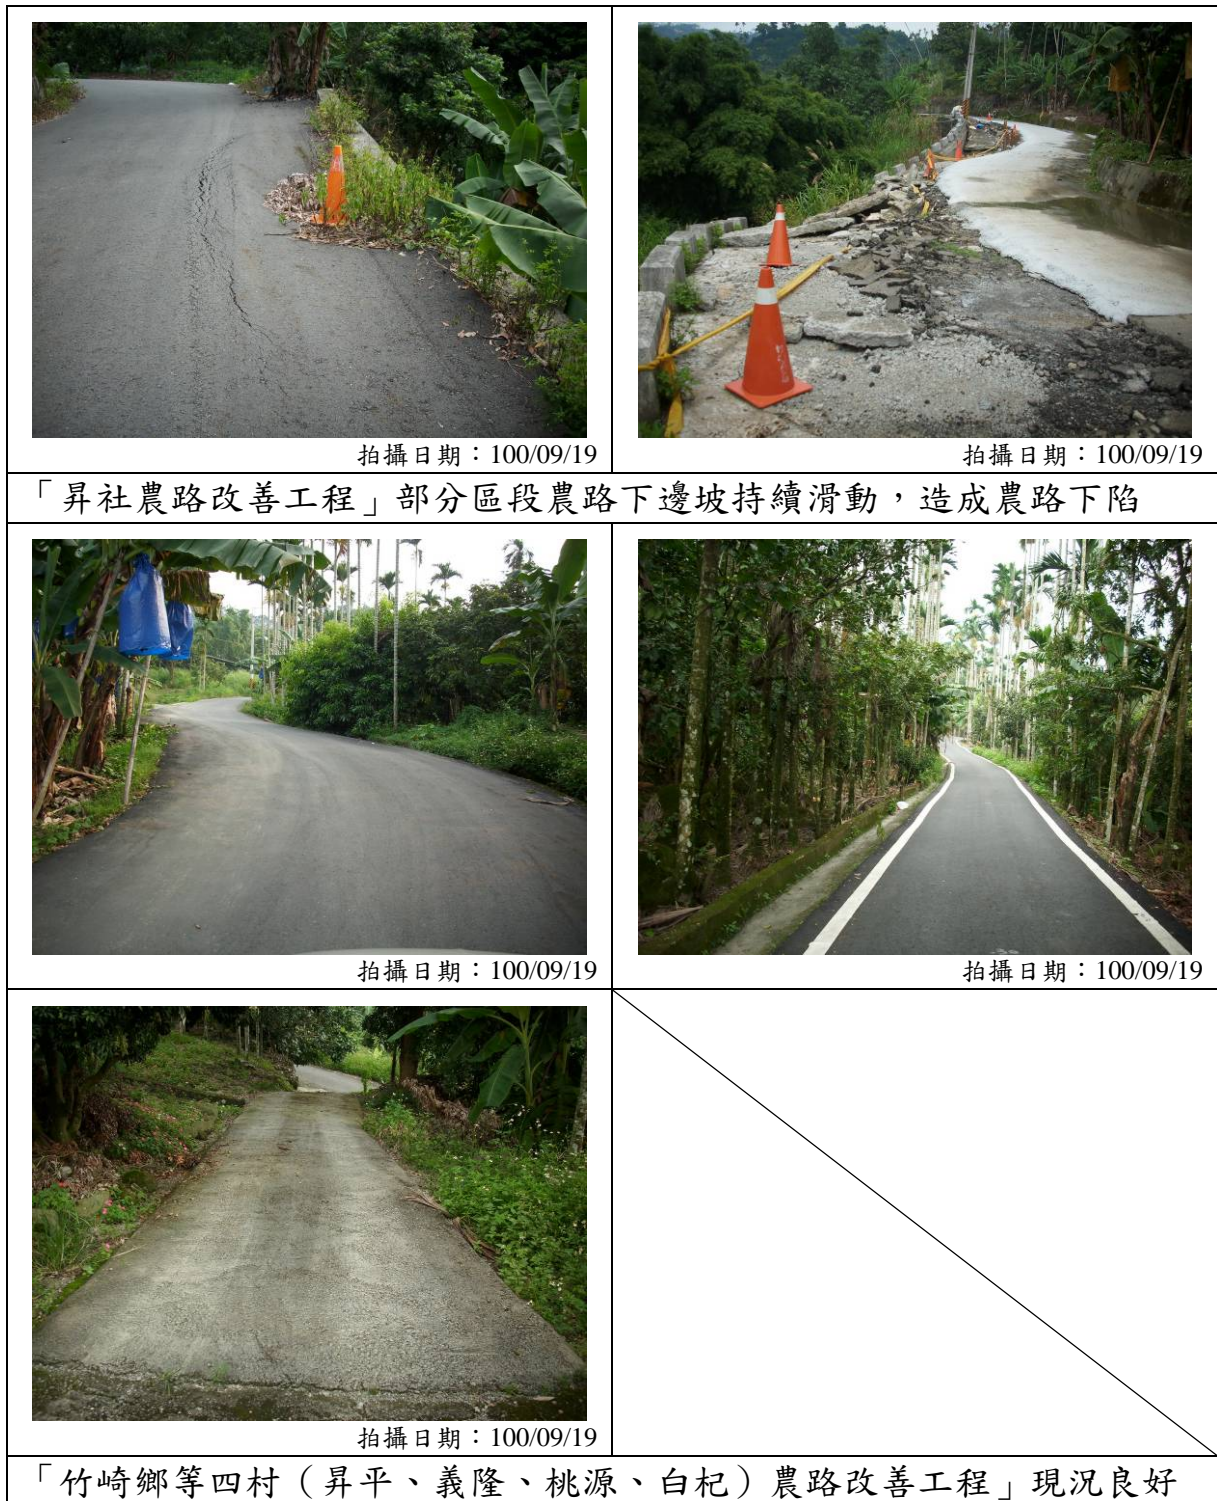
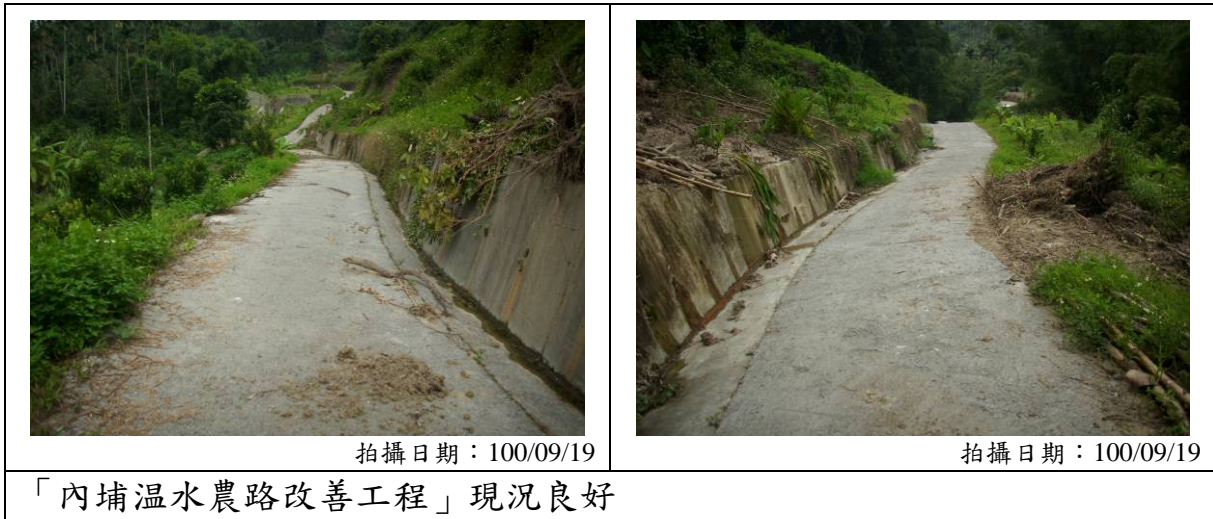
圖 6-17 清水溪子集水區內本計畫調查農路工程現況照片（1/3）

本計畫調查位於清水溪子集水區中之莫拉克風災農路緊急修復工程有 4 件，如表 6-18 所示。經現地調查結果後發現，工程序號「98FR3001-022~昇社農路改善工程」部分區段農路下邊坡持續滑動，造成農路下陷，建議編列經費予以修復，調查成果如圖 6-17 所示。

本計畫區內莫拉克風災農路緊急修復工程，經由現地調查後，發現區內之農路緊急修復工程受損案件僅有 1 件，為濁水溪流域清水溪子集水區內工程序號「98FR3001-022」昇社農路改善工程。昇社農路改善工程其工程項目並無受損，但農路部分區段因上邊坡截排水設施不足，逕流水灌入農路下邊坡擋土牆背填區，造成土水壓過大，擋土牆因而滑動崩塌，農路路面下陷，建議針對農路上邊坡增設截排水設施，而農路下邊坡改以懸臂式擋土牆及基樁，加強邊坡穩定，農路一併配合重新鋪面。本計畫調查之農路緊急修復工程災損一覽表，如表 6-32 所示。

年度	98	工程編號	98FR3001-022
計畫名稱	振興經濟擴大公共建設		
工程名稱	昇社農路改善工程	工程經費（仟元）	14,000
縣市鄉鎮	嘉義縣竹崎鄉	子集水區	清水溪
工程內容	擋土牆 553 公尺、排水溝 240.8 公尺、PC 路面 239 公尺、AC 路面 2,875 公尺、集水井 3 座		
TMD67 (X, Y)	204837, 2598923		
現勘照片	 		 
	拍攝日期：100/09/19		拍攝日期：100/09/19
現況說明	部分區段農路下邊坡持續滑動，造成農路下陷		
建議修復內容	截排水設施約 100 公尺，懸臂式擋土牆約 50 公尺（高約 5 公尺）、基樁約 50 支（長約 8 公尺）、AC 路面約 100 公尺農路災損修復。		
經費（仟元）	6,000		
備註	本案正由水土保持局南投分局治理課設計中，實際工程內容及經費以治理課設計為主。

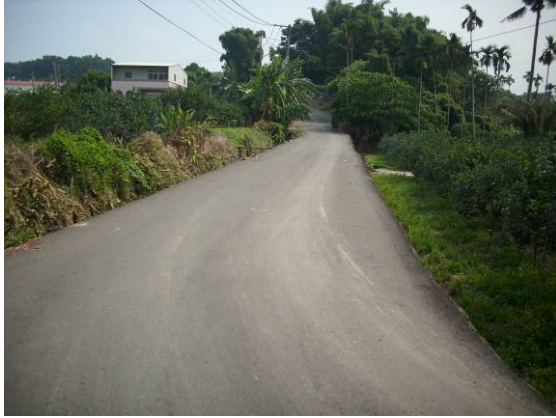
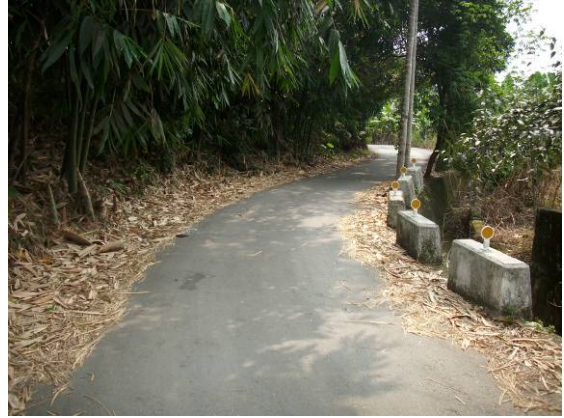
「坑頭、朴仔埔、槎仔寮、內溪心寮、義仁內坑坪頂等農路改善工程」現況良好

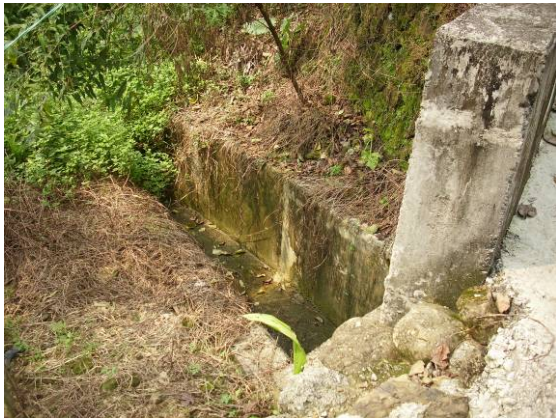
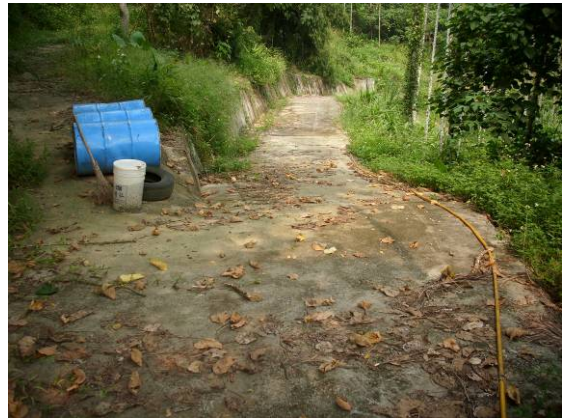
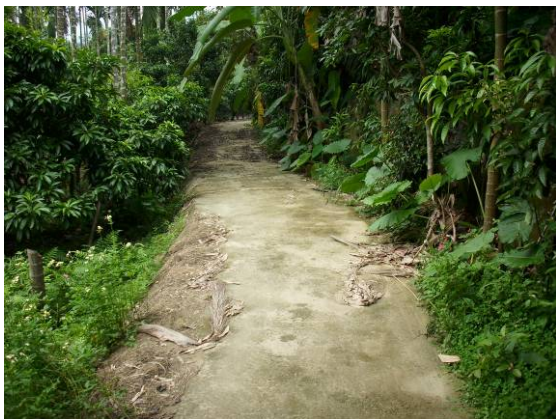
「竹崎鄉（義龍樟樹坪、昇平山仔頂、內埔拔仔林、灣橋枋仔林）農路改善工程」現況良好

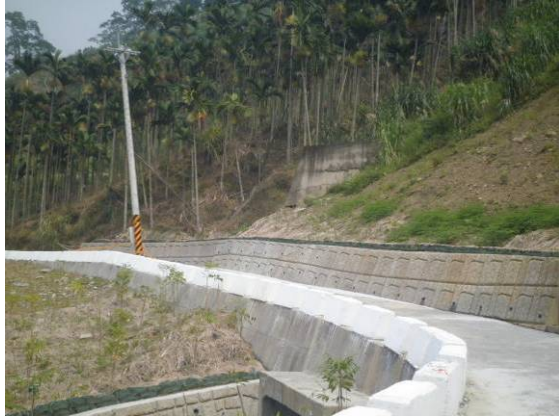
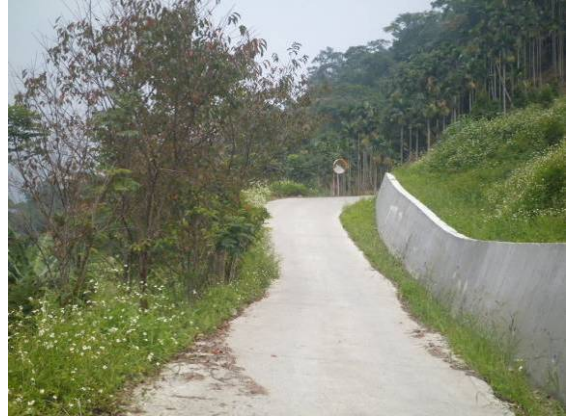
「公田村番仔寮後農路改善工程」現況良好

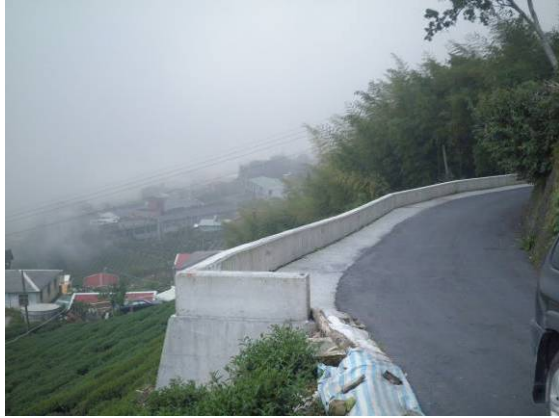
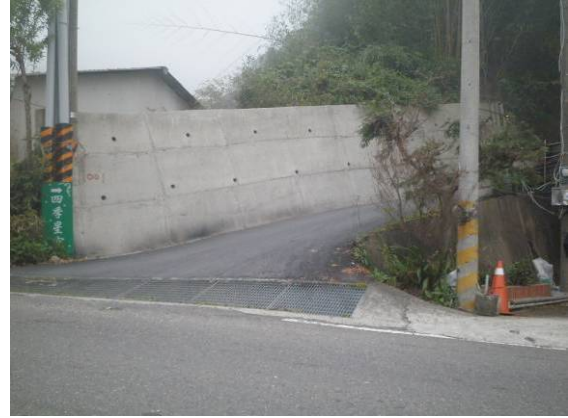
「內湖農路改善工程」現況良好
