第肆章 民國 95~99 年間重要集水區上游大型水土保持工程

現況調查與分析工作

4.1 重要集水區上游大型水土保持工程現況調查與評估分析方法

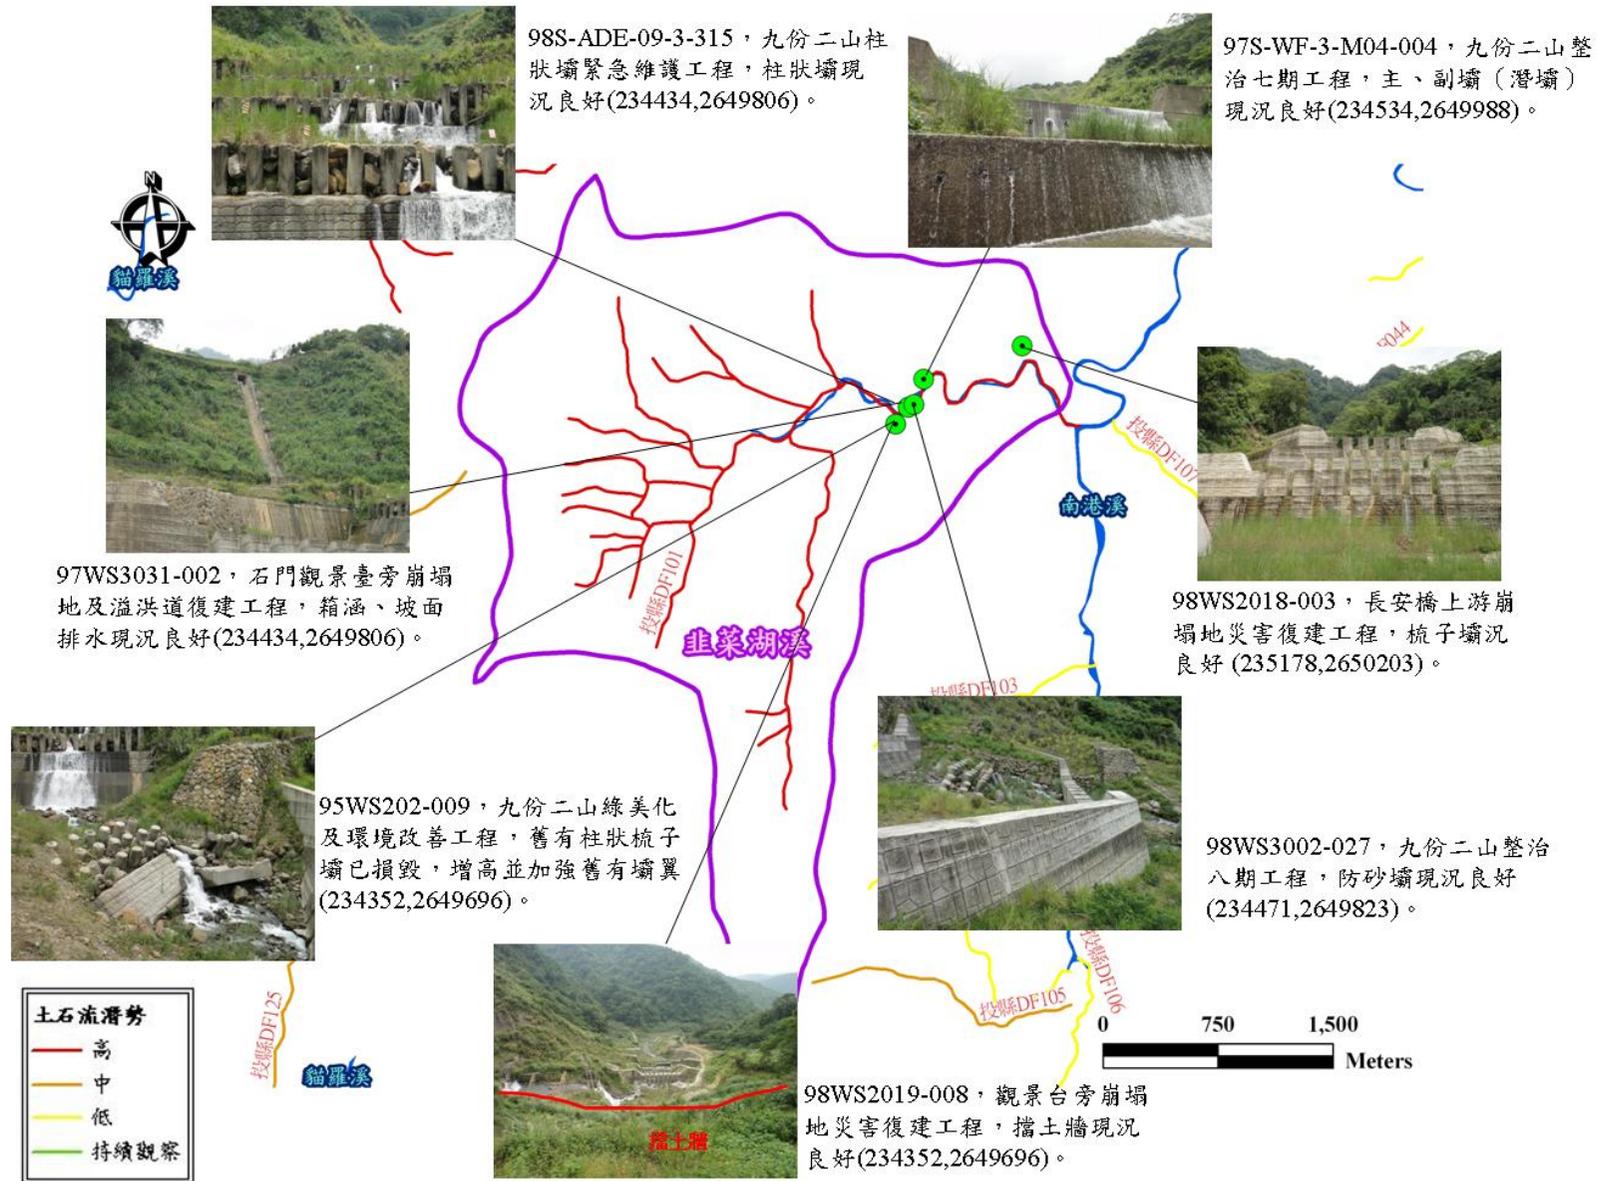
圖 4-2 韭菜湖溪子集水區工程現況調查成果及位置圖

經現地調查結果後發現，韭菜湖溪子集水區內於 95 年前興建之工程構造物，如柱狀壩等，多處損壞，近年內多予以加強、修復或整治，如編號 95WS202-009 之「九份二山綠美化及環境改善工程」，修補既有梳子壩，並加高壩翼高度，目前情況良好。韭菜湖溪子集水區內構造物調查現況及構造物位置分布如圖 4-2 所示。

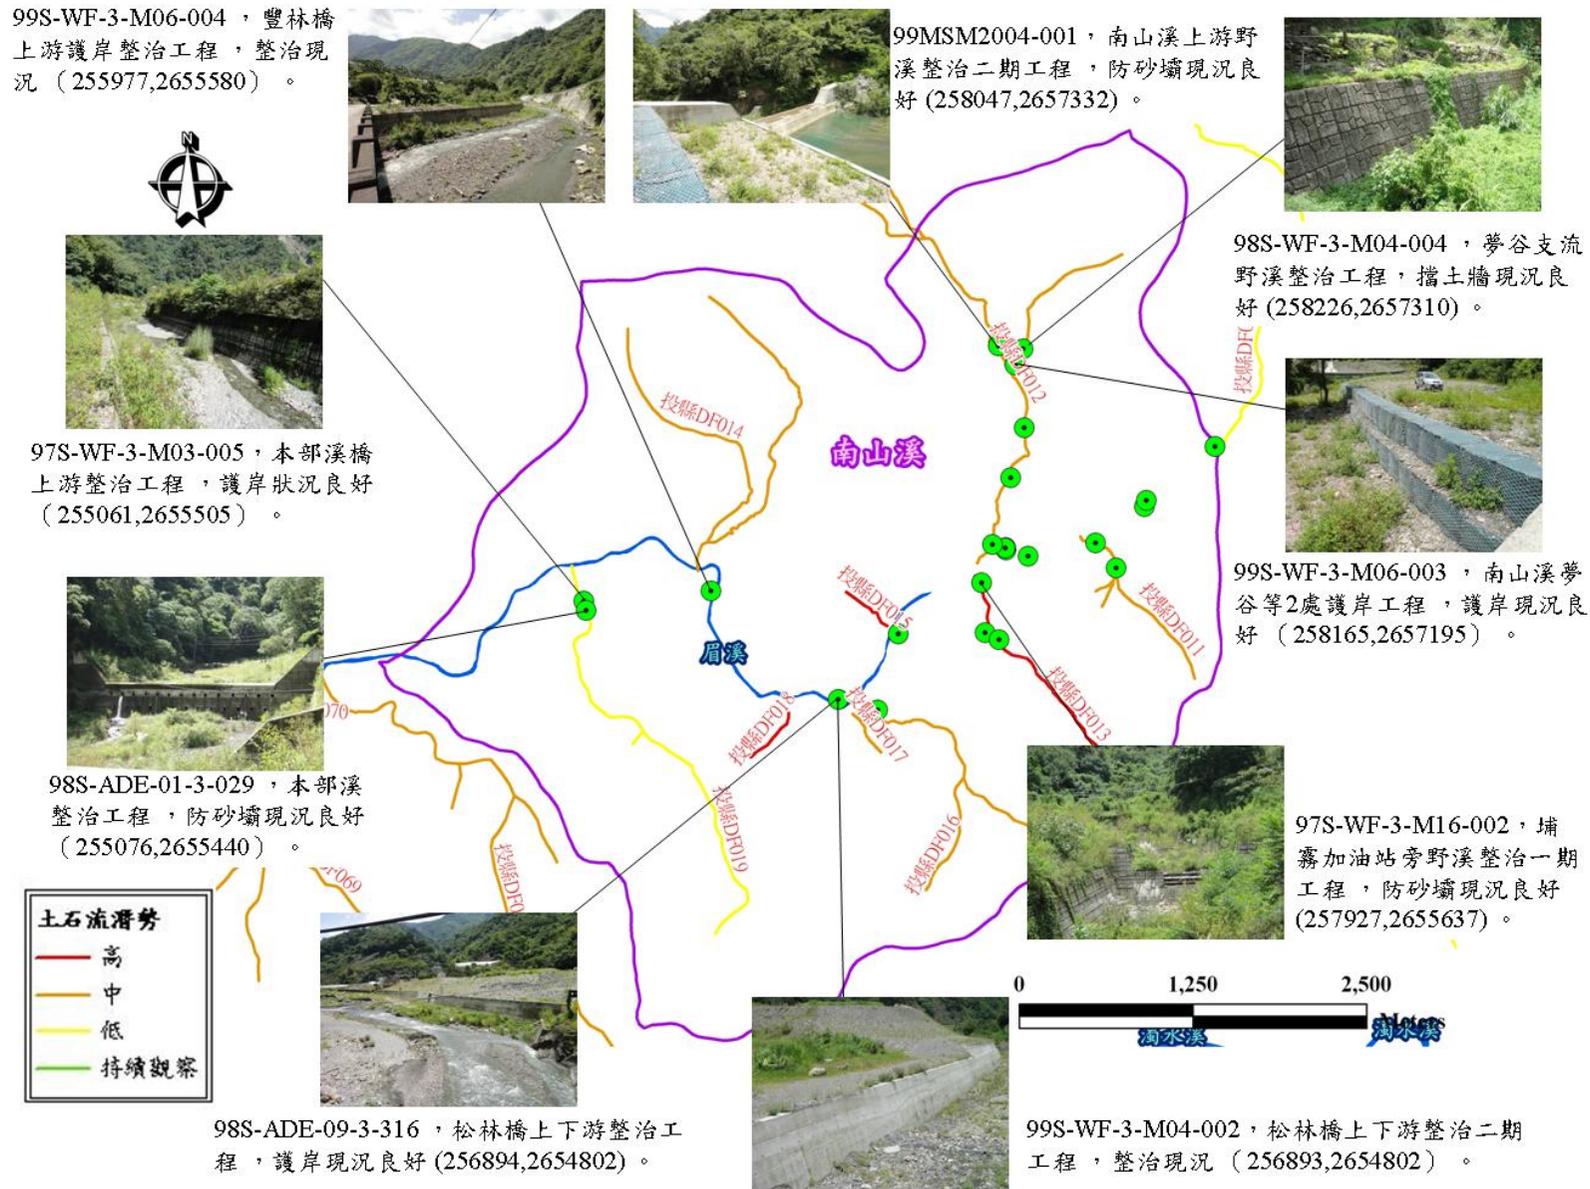
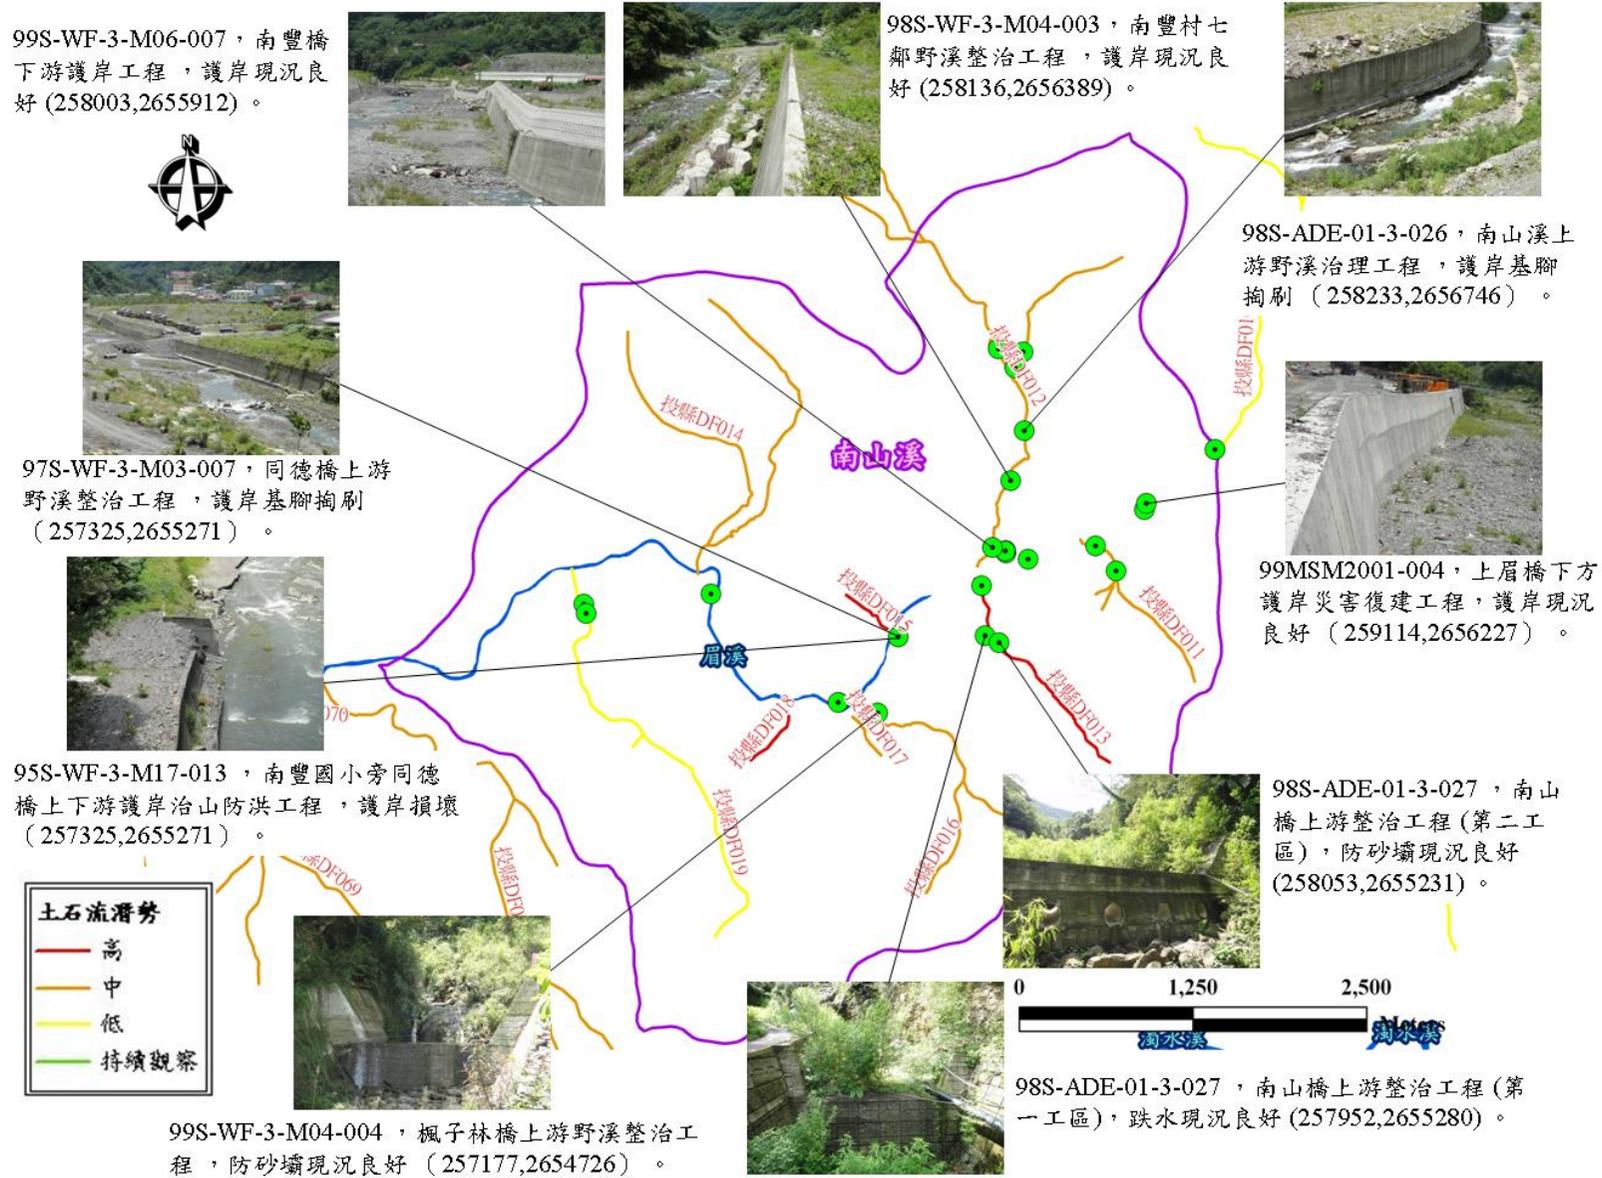
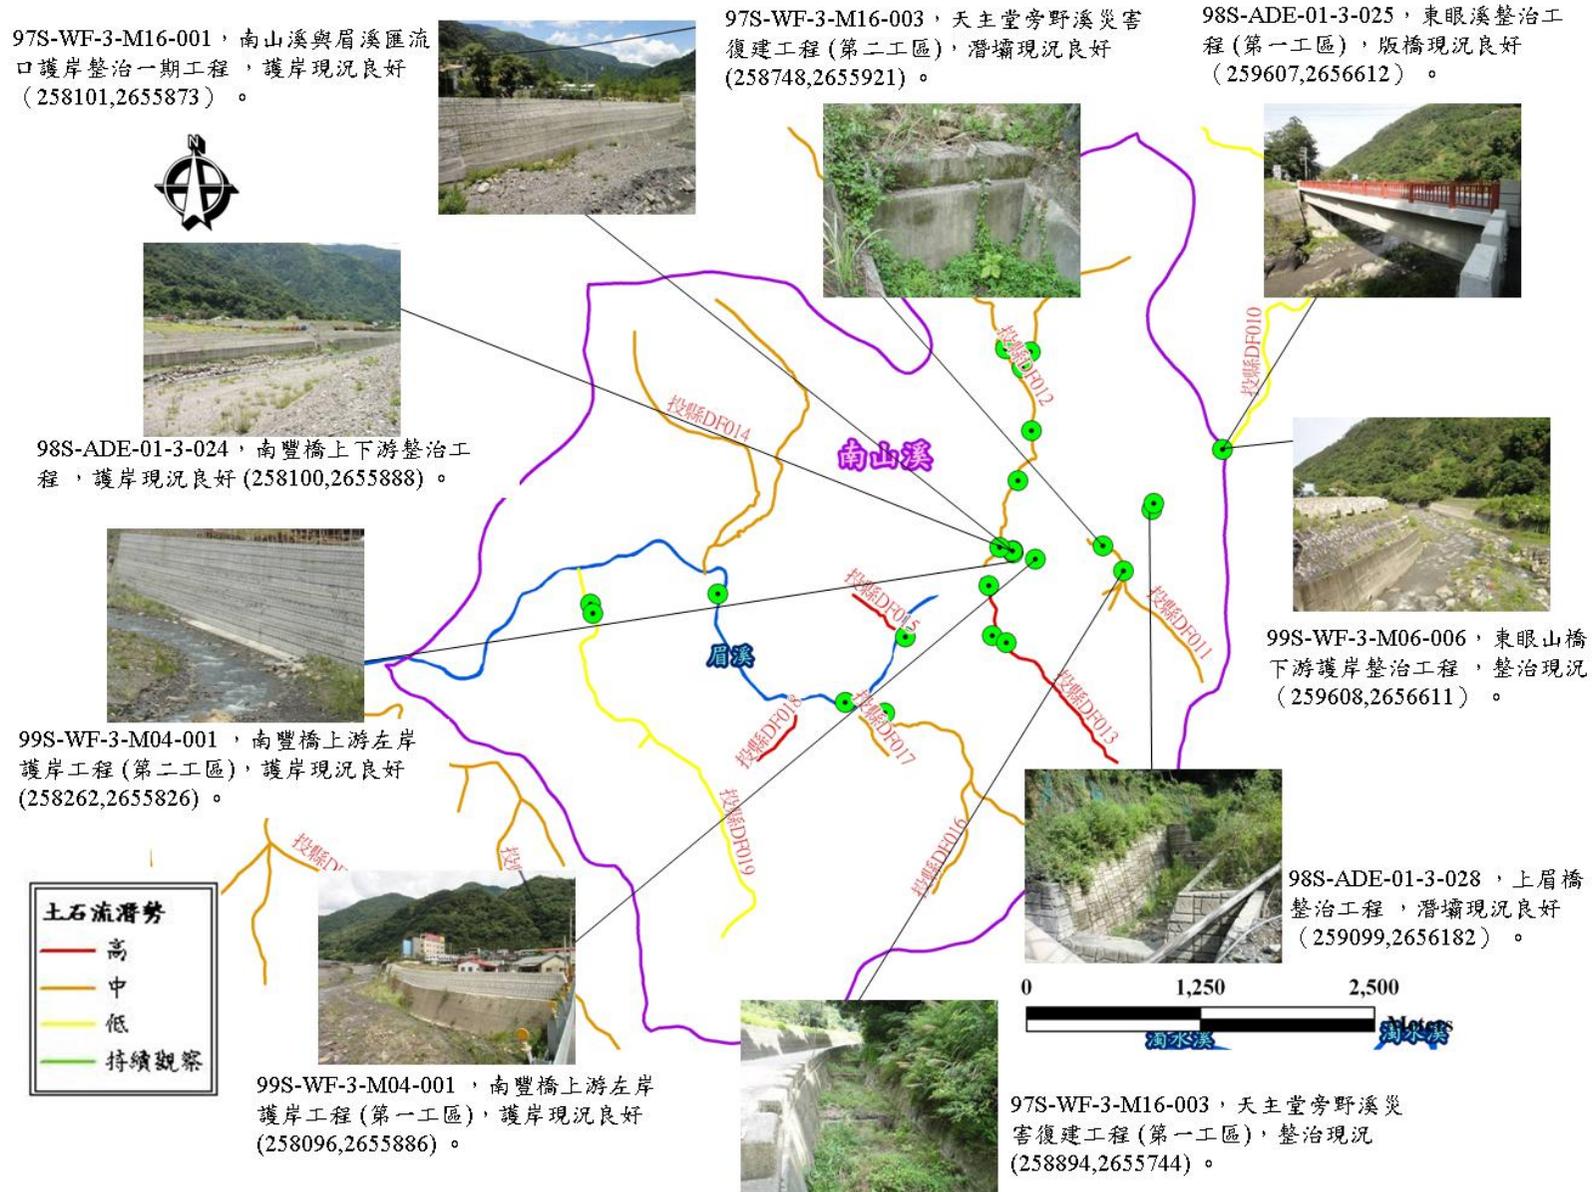
圖 4-3 南山溪子集水區工程現況調查成果及位置圖

經現地調查結果後發現，南山溪子集水區內之水土保持工程構造物情況大都完好，但河道土砂量大，近年內仍積極辦理清疏工程中，惟位於投縣 DF015 之「95S-WF-3-M17-013」-南豐國小旁同德橋上下游護岸治山防洪工程及「97S-WF-3-M03-007」-同德橋上游野溪整治工程，其護岸基腳有局部淘刷情況；位於投縣 DF012 之「98S-ADE-01-3-026」-南山溪上游野溪治理工程，亦有護岸基腳淘刷之類似情況發生。

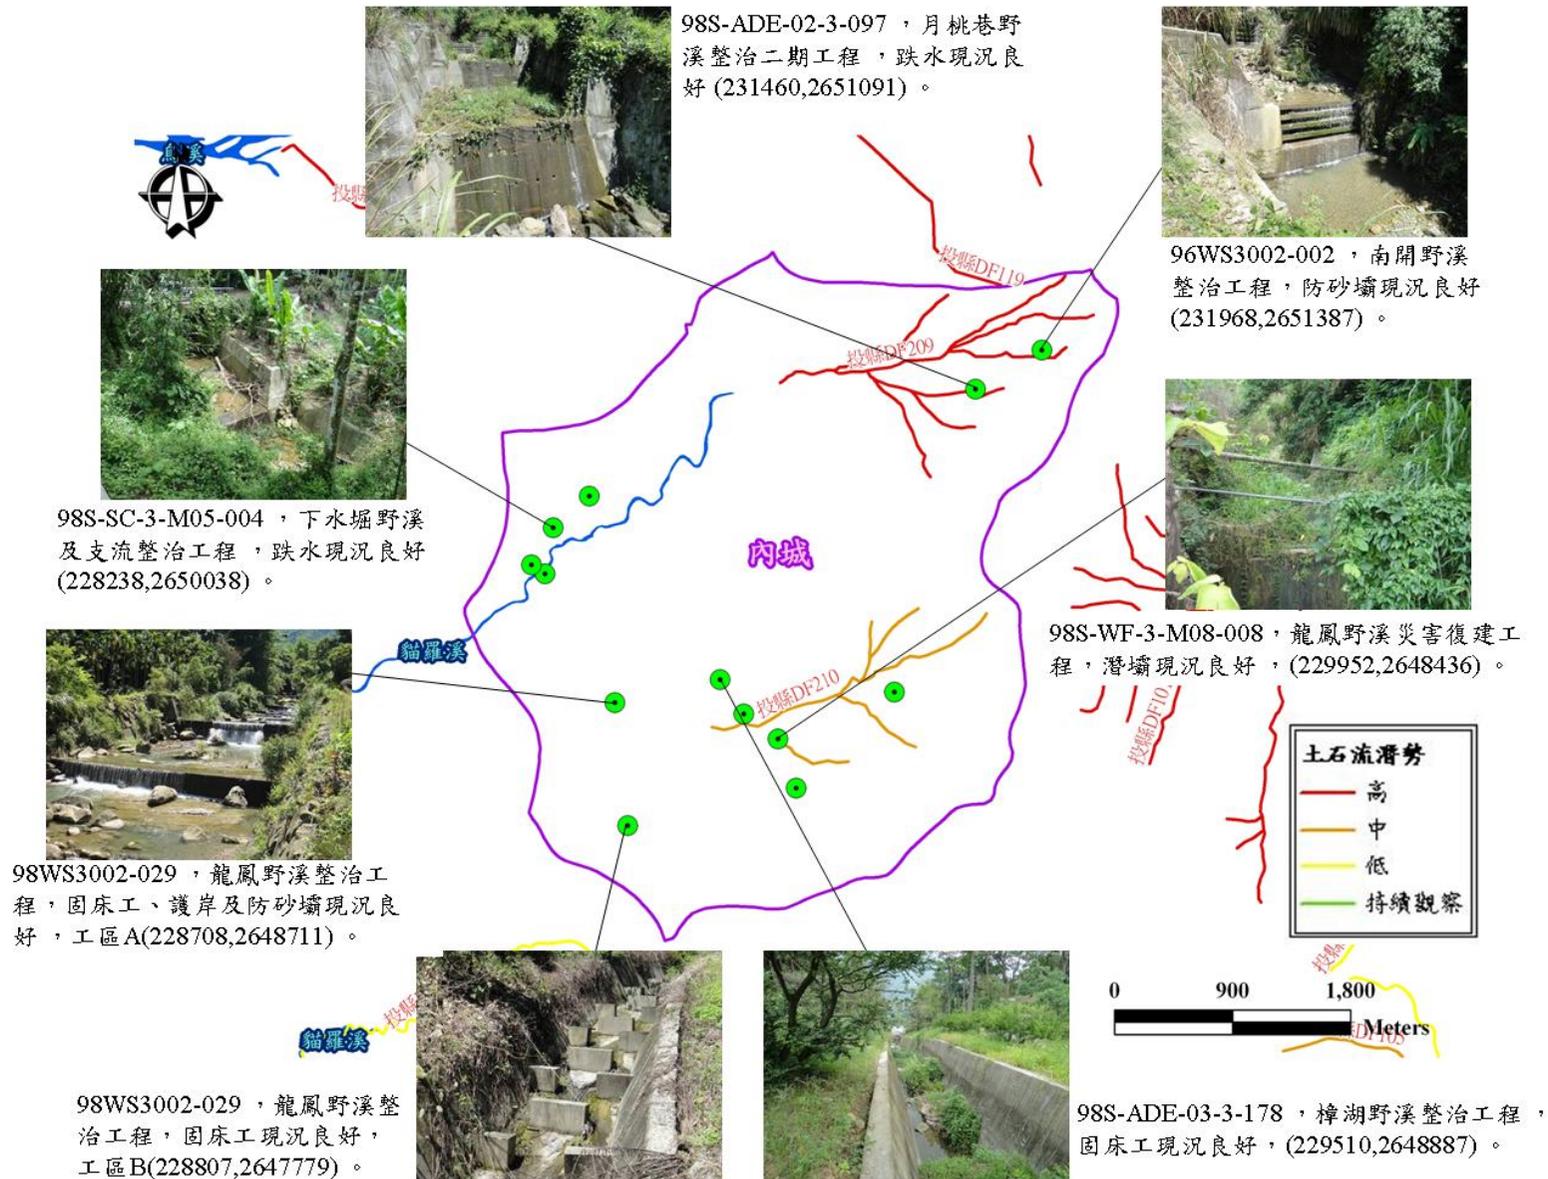
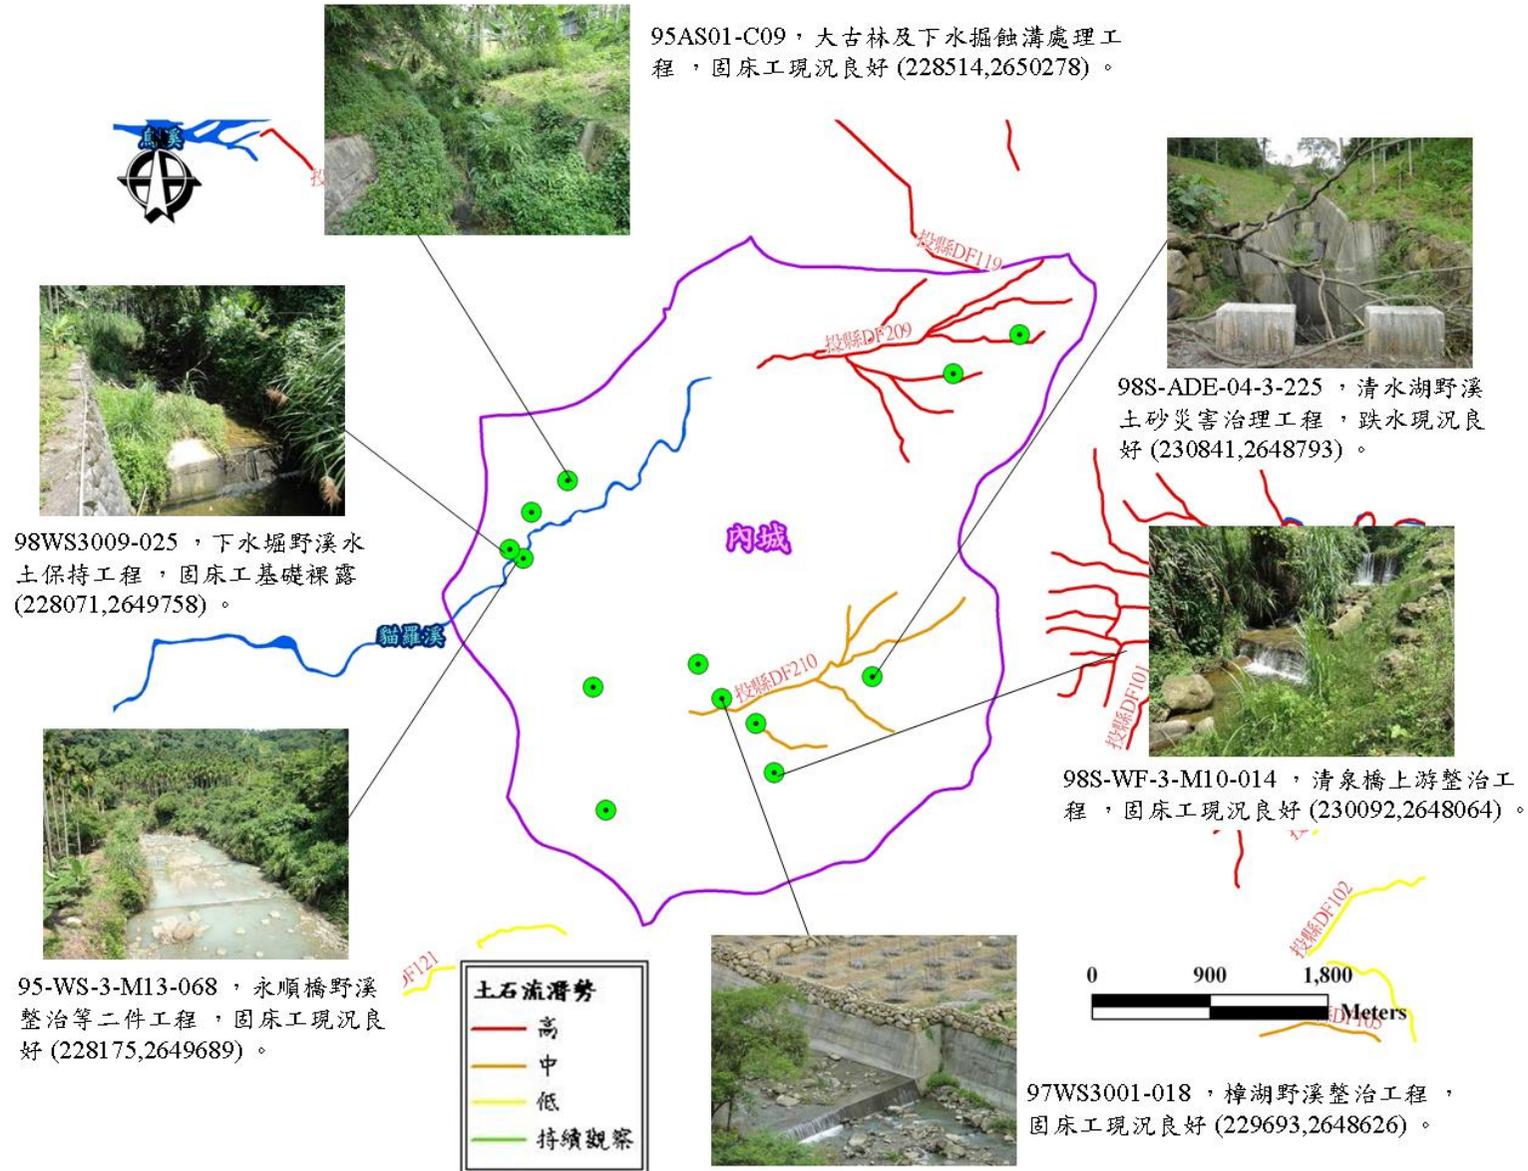
圖 4-4 內城子集水區工程現況調查成果及位置圖

經現地調查結果後發現，除編號「98WS3002-029」-龍鳳野溪整治工程，最下游一座固床工及護岸基腳淘刷及編號「98WS3009-025」-下水堀野溪水土保持工程，固床工基礎淘刷而裸露外，其餘水土保持工程構造物狀況皆良好。

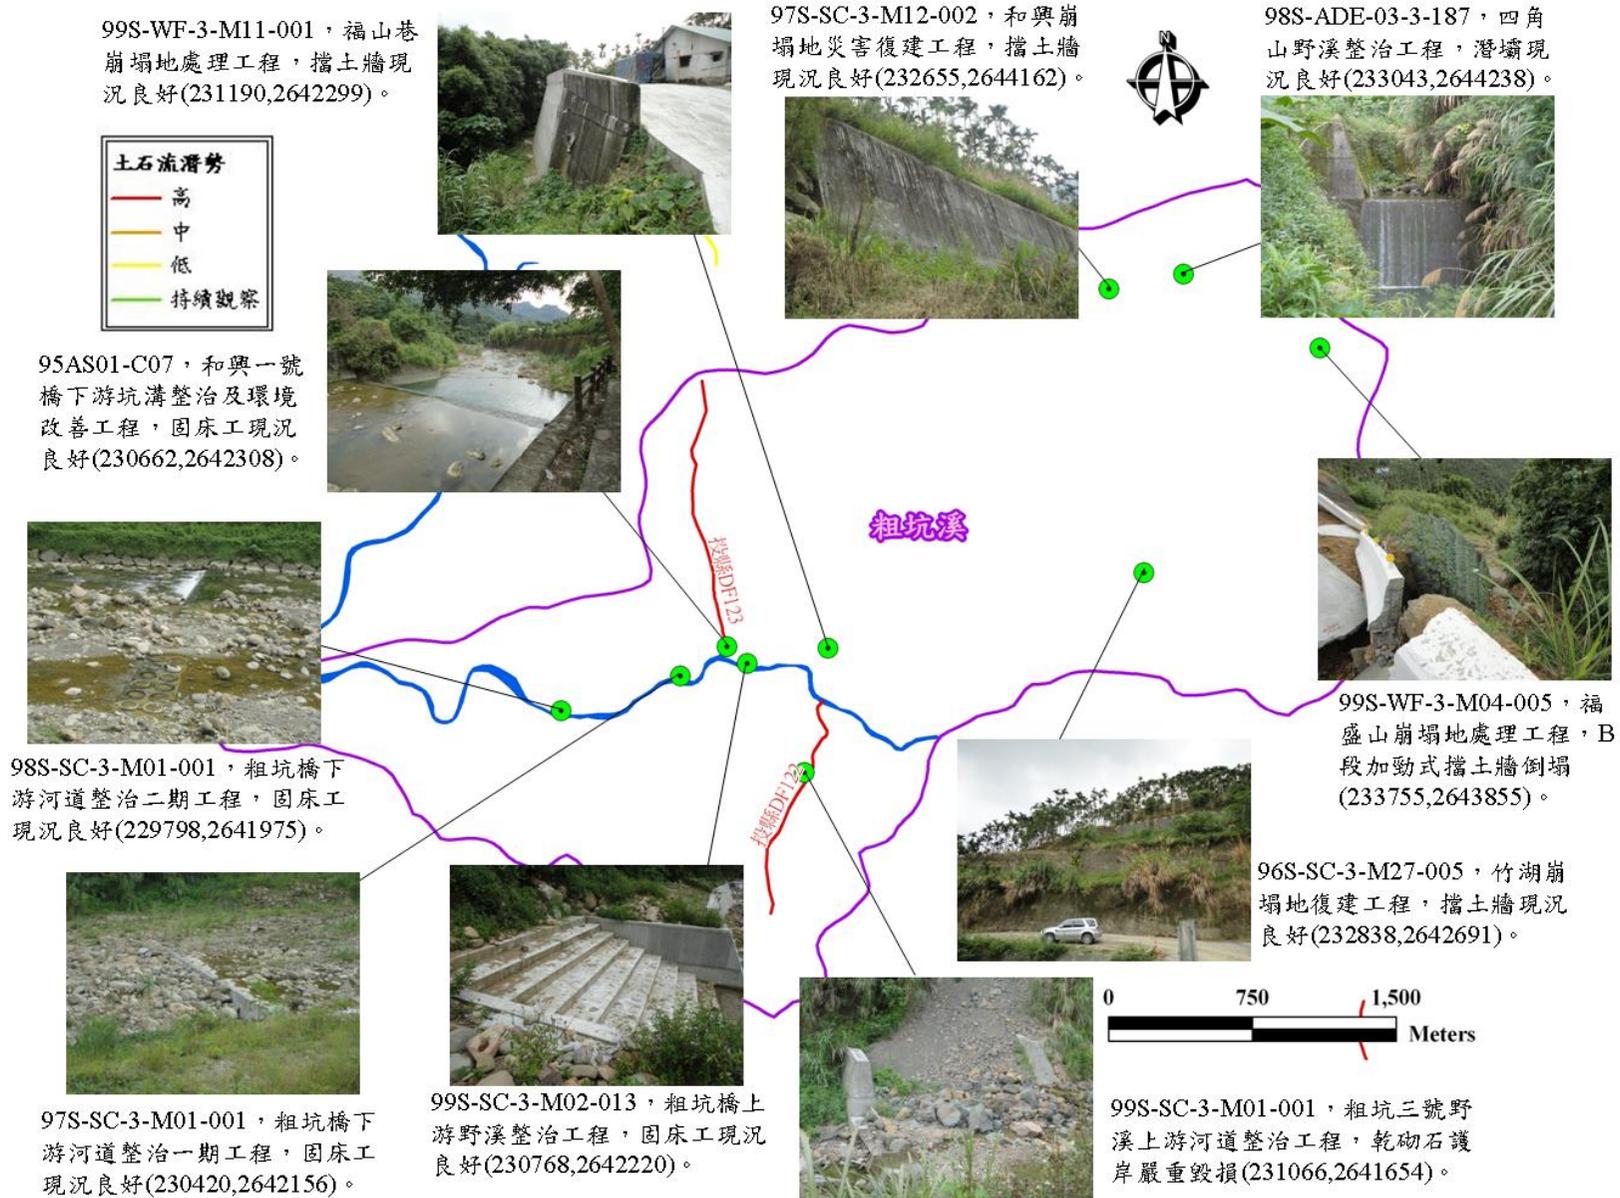
圖 4-6 粗坑溪子集水區工程現況調查成果及位置圖

經現地調查結果後發現，粗坑溪子集水區內之水土保持工程構造物，目前情況大致良好，惟福盛山崩塌地處理工程-「99S-WF-3-M04-005」，擋土牆倒塌；粗坑三號野溪上游河道整治二期工程-「99S-SC-3-M01-001」，乾砌石護岸毀損。

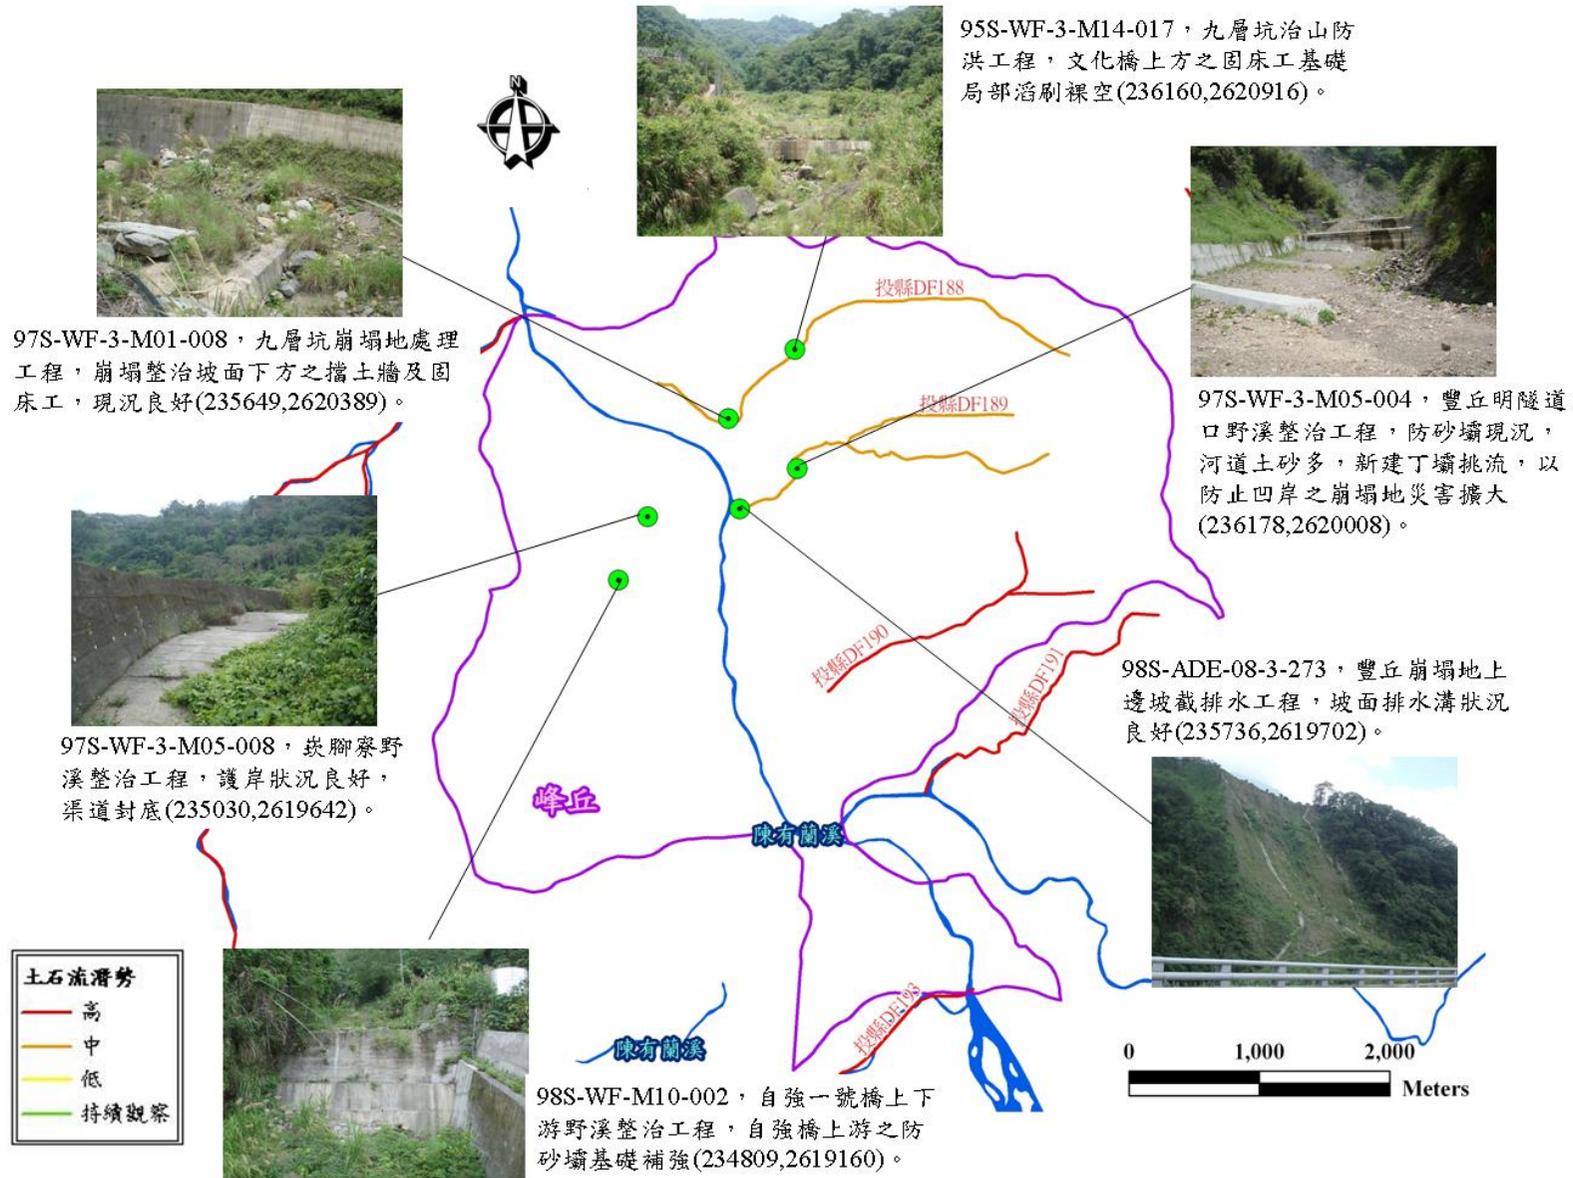
圖 4-10 峰丘子集水區工程現況調查成果及位置圖

經調查結果後發現，編號 95S-WF-3-M14-017 之「九層坑治山防洪工程」，位於文化橋上游之固床工，基礎淘刷，局部受損裸空；編號 97S-WF-3-M05-004 之「豐丘明隧道口野溪整治工程」，位於投縣 DF189 土石流潛勢溪流上，河道土砂量大，防砂壩上游幾已呈現淤滿狀態，目前岸邊亦有新建護岸及丁壩，保護河岸邊坡。圖 4-10 為本計畫調查峰丘子集水區內各重要工程構造物之調查現況。

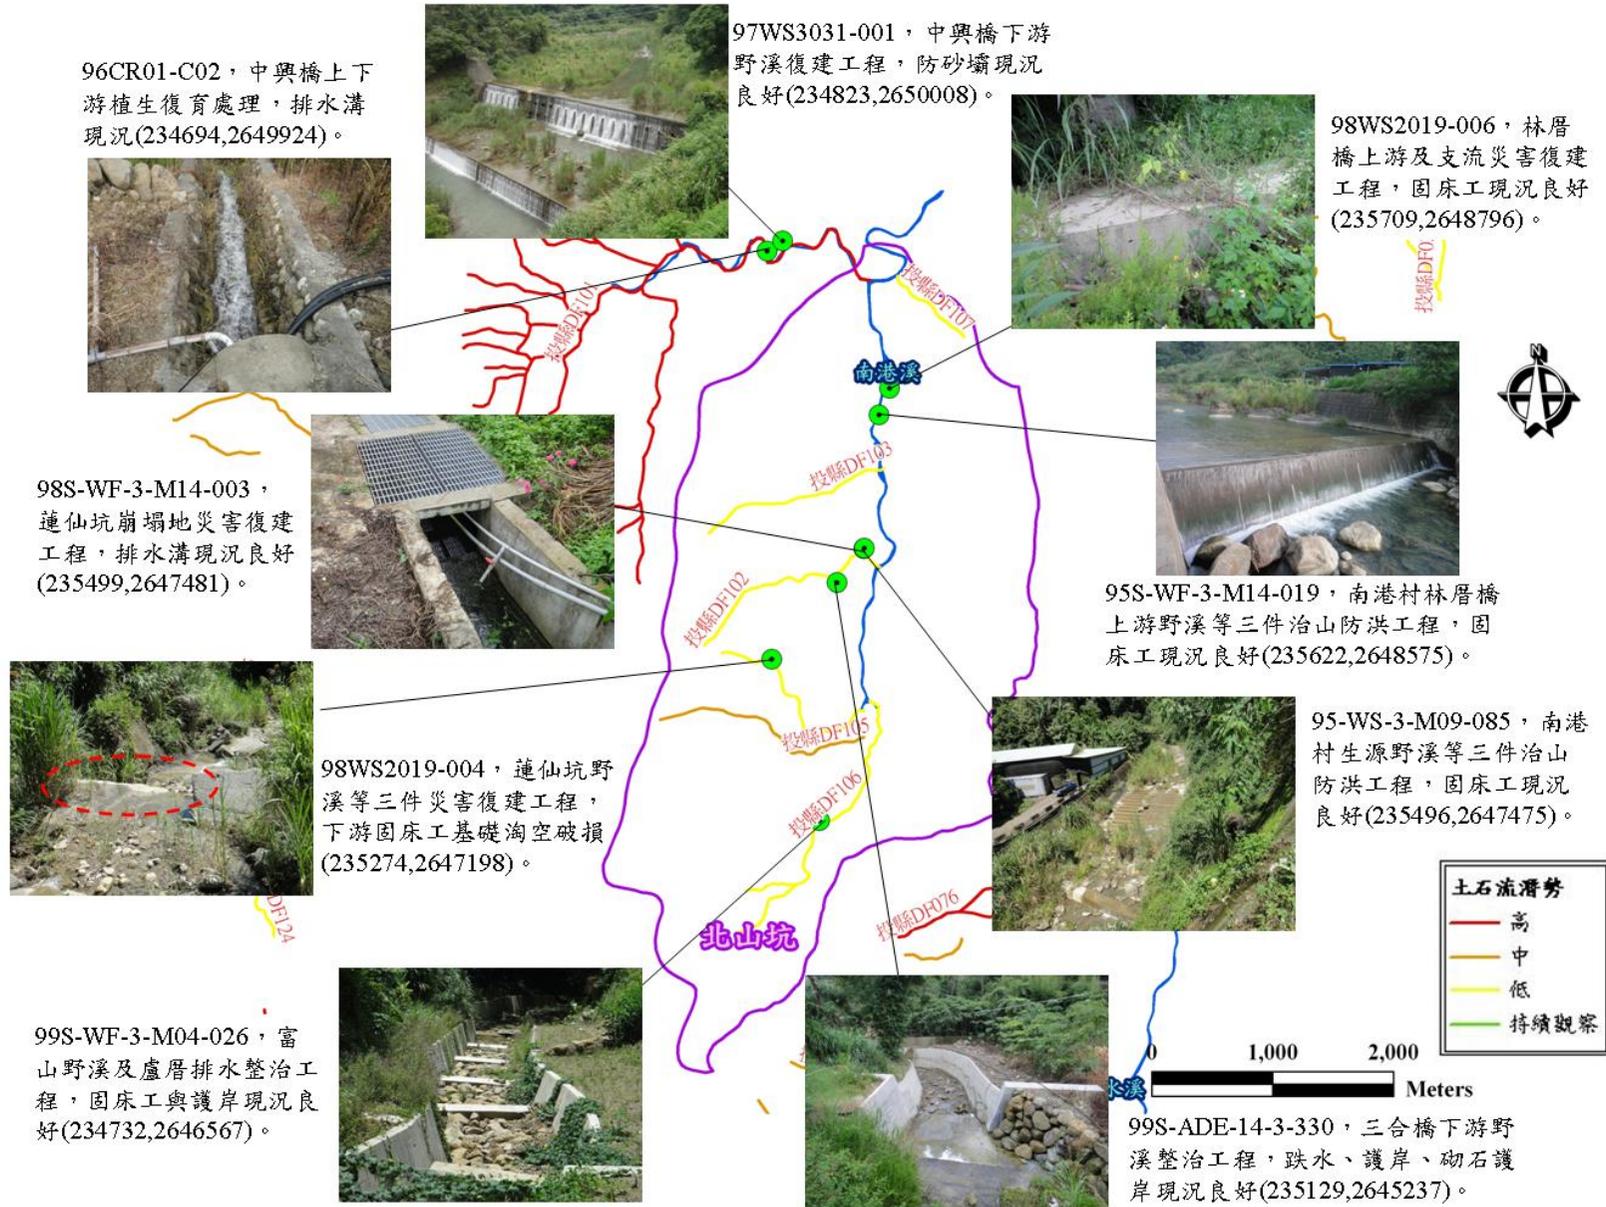
圖 4-11 北山坑子集水區工程現況調查成果及位置圖

經調查結果後發現，位於蓮生坑野溪(投縣 DF102)，編號 98WS2019-004 之「蓮仙坑野溪等三件災害復建工程」，最下游一座固床工基礎淘刷破損，其餘集水區內之水土保持工程構造物狀況皆良好。

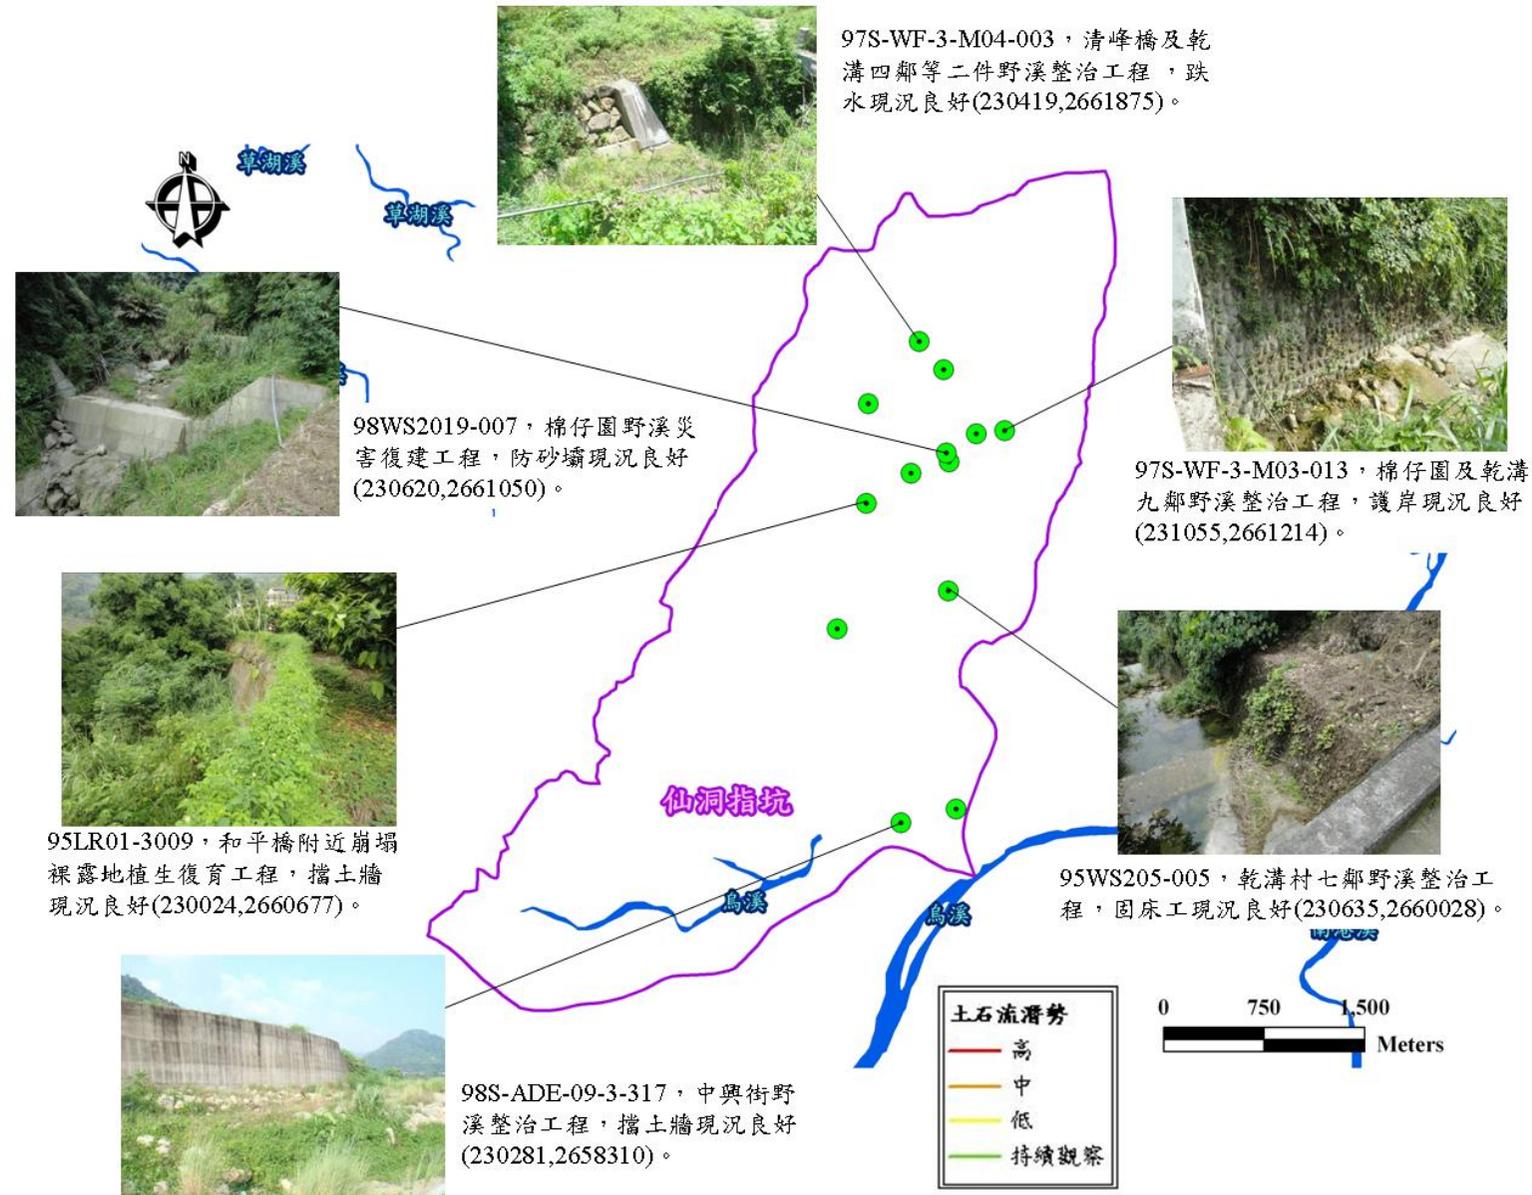
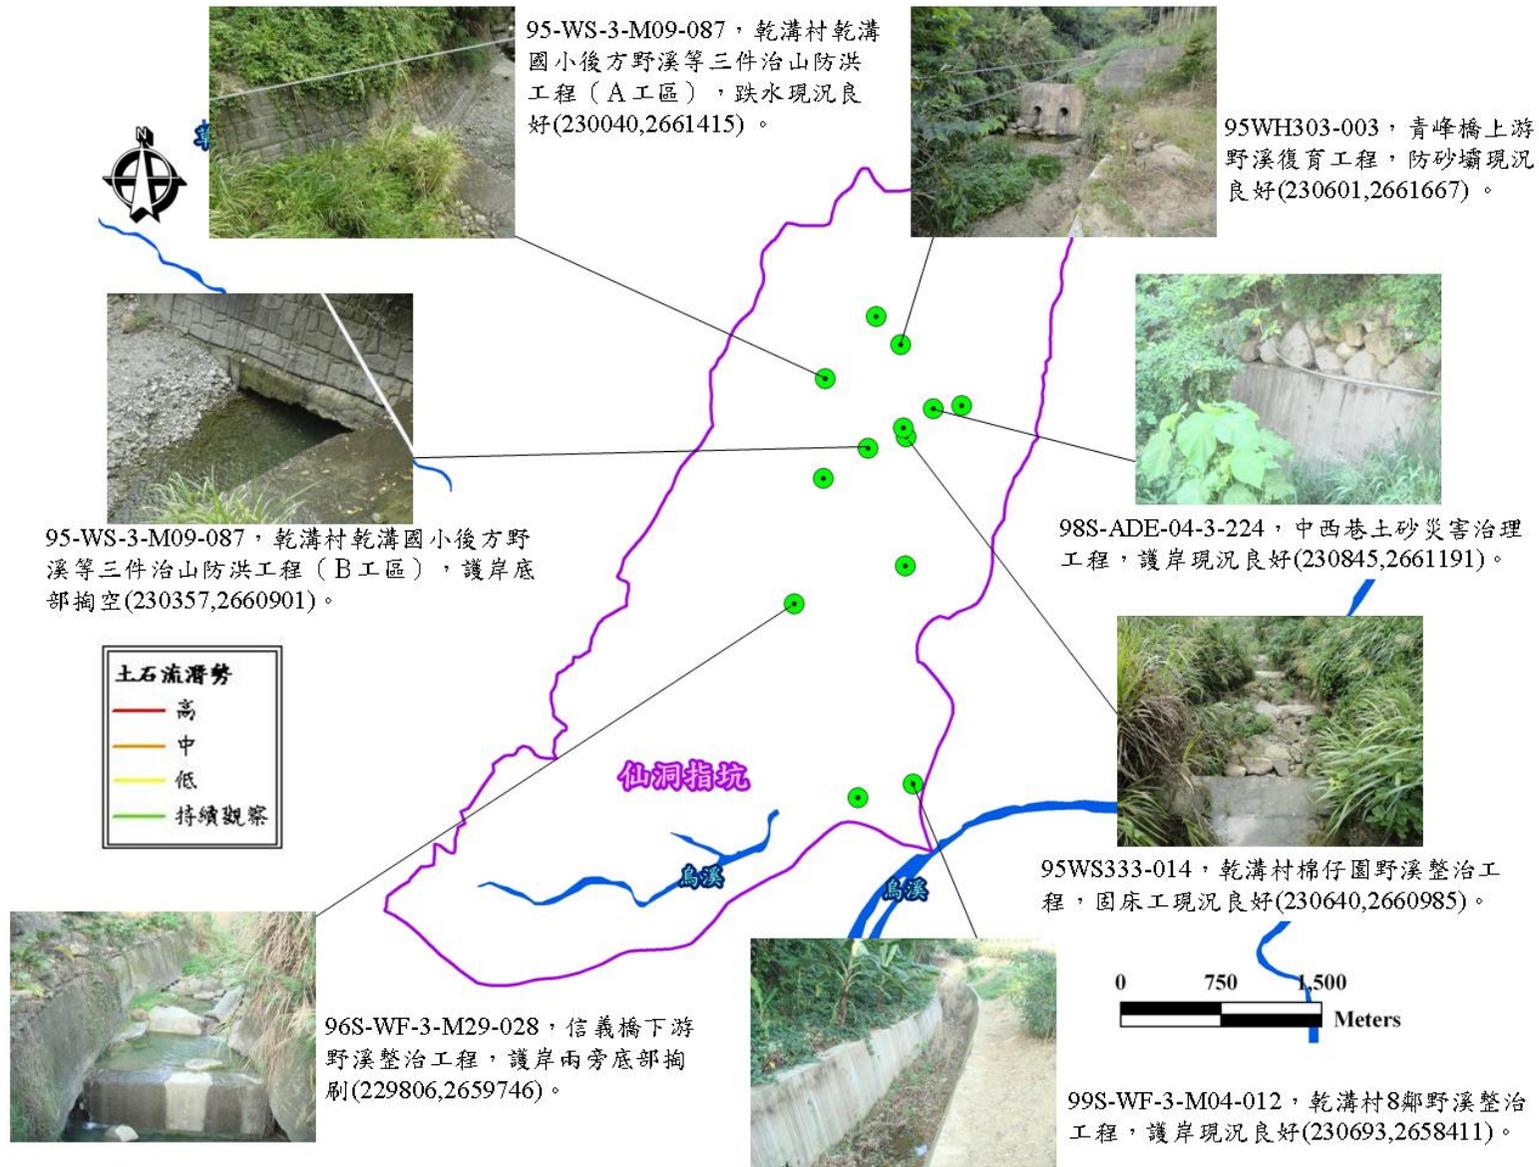
圖 4-14 仙洞指坑子集水區工程現況調查成果及位置圖

經調查結果發現，編號「95-WS-3-M09-087」-乾溝村乾溝國小後方野溪等三件治山防洪工程，護岸基腳有輕微淘刷；編號「96S-WF-3-M29-028」-信義橋下游野溪整治工程，固床工及護岸兩旁有局部淘刷情形，集水區整體構造物調查情況及構造物分布，如圖 4-14 所示。

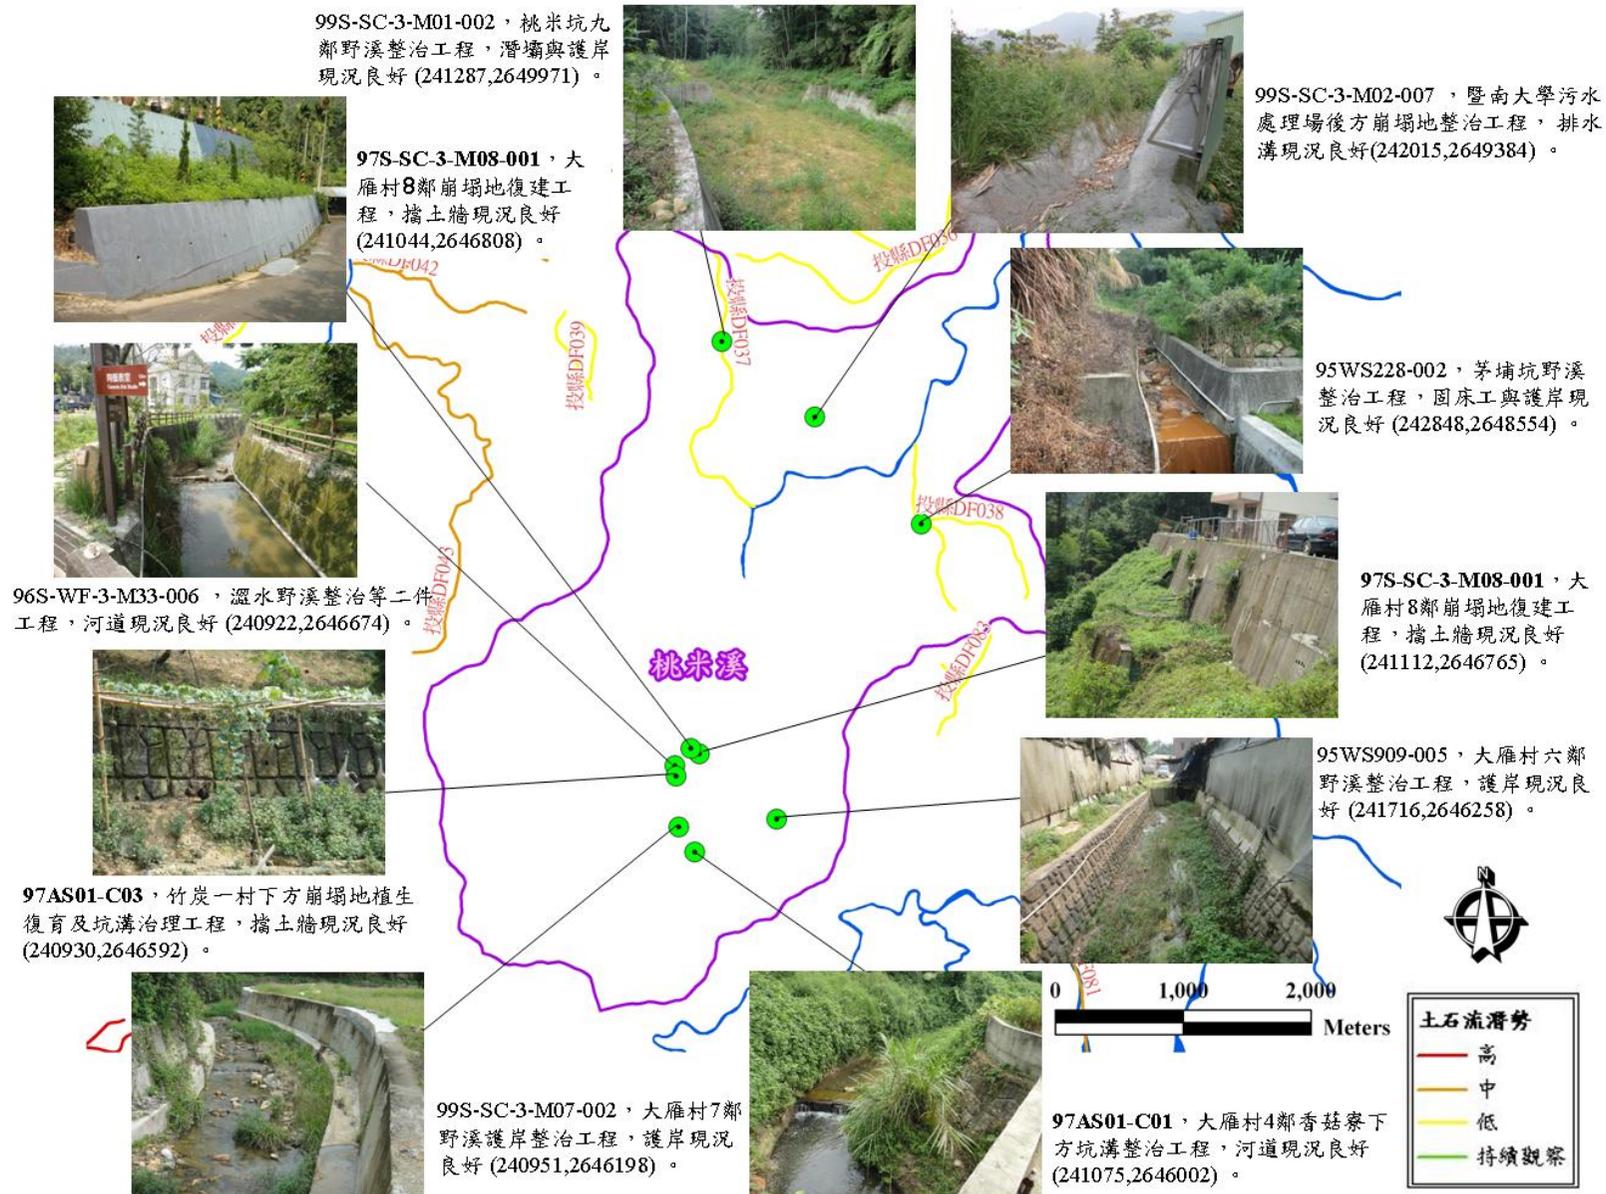
圖 4-27 桃米溪子集水區工程現況調查成果及位置圖

經現場勘查後得知，除編號「97S-SC-3-M08-001」之大雁村 8 鄰崩塌地復建工程，第二工區擋土牆上方因填土沉陷，造成擋土牆上方民宅道路龜裂，目前施工廠商已進行保固之維護處理外，其餘水土保持工程構造物狀況皆屬良好，構造物無損壞之情形且能發揮其功效，工程構造物現況及位置分布如圖 4-27 所示。
