非破壞性技術應用在布農天籟木雕作品的檢測及評估

文/圖 林振榮 ■ 農委會林業試驗所森林利用組副研究員

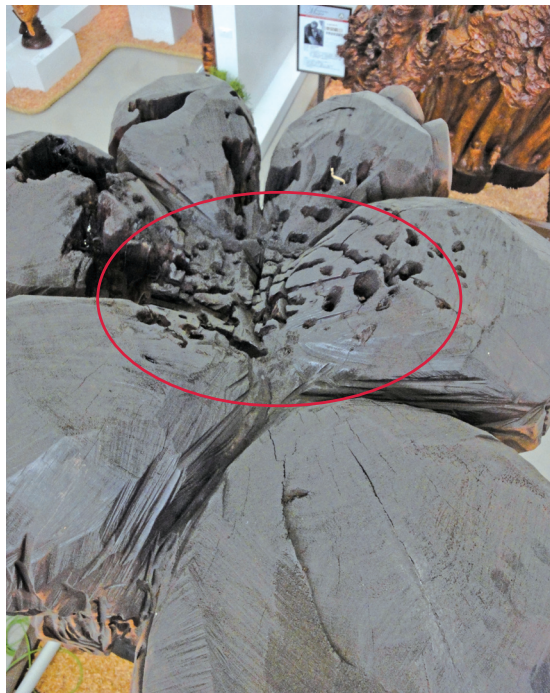
首先目視觀察布農天籟木雕作品外觀有無損害、破壞或危險缺點存在，在木雕作品北面外觀有初期腐朽現象，作品正上方有明顯的腐

朽空洞現象(如圖2)，判斷腐朽現象在材料未雕刻前(素材)就已經存在，之後，腐朽逐漸嚴重，有傾倒的安全問題，以及損毀木質藝術文化作品完整性的疑慮，建議進一步以精密儀器檢測作品內部材質。

圖2 布農天籟木雕作品上方有腐朽空洞現象(紅色圈)

質狀況，提供作為木質藝術文化保存管理的參考，結果發現木雕作品內部有腐朽空洞存在，可能是原有材料中本來就存在腐朽現象，且沒有適當的乾燥及保存加工處理，木材腐朽情形才會逐漸嚴重到作品外部區域，因此，未來可能有傾倒的危險，以及逐漸損壞布農天籟木雕作品的疑慮，建議作品應盡速予以維護保存處理，以避免造成公共安全，以及毀損木質藝術文化作品的可能性，其它所有木雕作品也應該適當保存及定期維護管理，使木質藝術文化作品永續經營展示，提供國人一處森林及木質材料作品的文化藝術欣賞空間。🌲

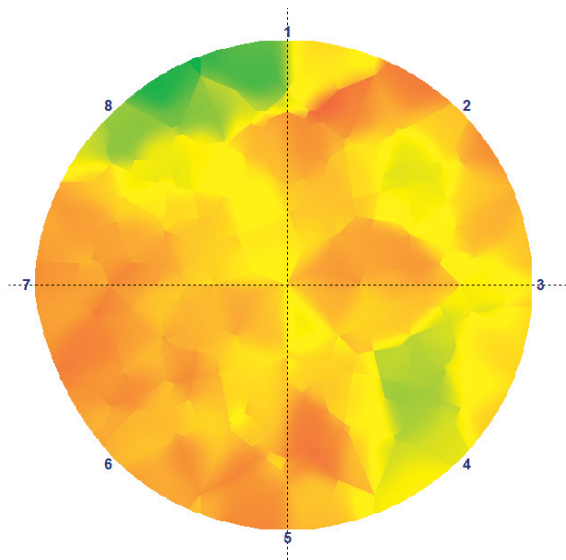
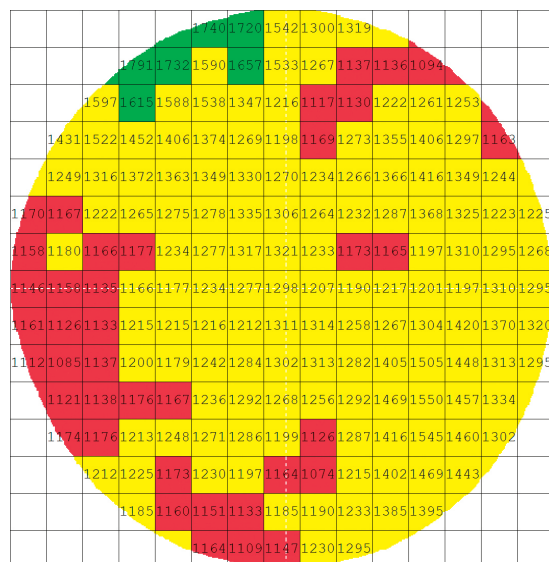
使用應用波儀器檢測布農天籟木雕作品，為盡量避免破壞作品，將檢測位置設定在約0.6 m高度的橫斷面，檢測結果如圖3(左)所示，紅色區域有相對嚴重的木材劣化(點1, 3, 5, 7依序為北、西、南、東方)，左圖的應力波速度範圍758-1388-2019 m/s(紅-黃-綠，表示材質由劣化到正常健全狀況)，直徑約60 cm(內徑)，圖3(右)應力波速度愈低，表示木材劣化程度愈嚴重，應力波速度愈高，表示材質愈趨正常健全狀況，檢測結果表示作品內部有嚴重的木材劣化現象，需多加重視。

圖3 布農天籟木雕作品的應力波速度斷層影像(左)及相對音速分布圖(右，約4 × 4 cm小方格)。

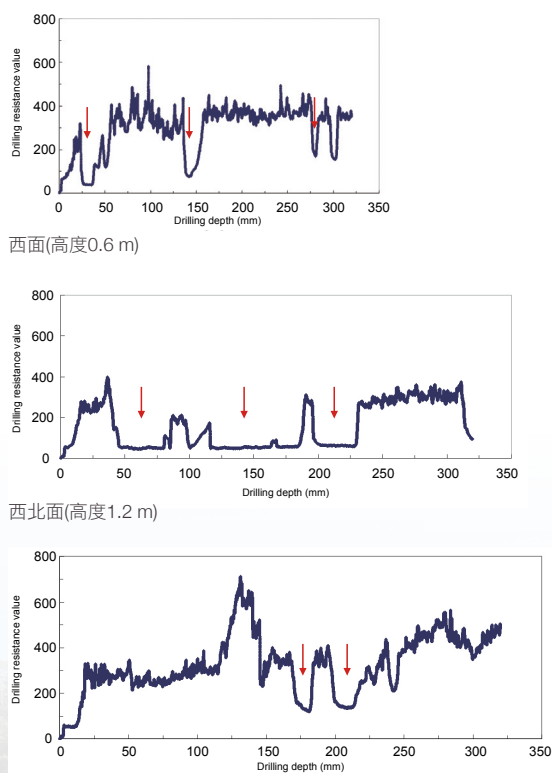
西面(高度0.3 m，基座中央)

使用鑽孔抵抗儀器檢測布農天籟木雕作品在不同高度及位置時的鑽孔抵抗圖譜，結果如圖4所示，當鑽孔抵抗值偏低時，表示木材的強度較弱，當鑽孔抵抗值偏高時，表示木材的強度較大，檢測結果發現作品內部有嚴重的木材劣化及不同大小的空洞存在的現象(如圖2紅色標示)。

圖4 布農天籟木雕作品的鑽孔抵抗圖譜
