# 空載光達於國有林班地大規模崩塌災害 評估之應用

文/圖 何岱杰 ■ 國立成功大學防災研究中心研究助理(通訊作者)  
張維恕 ■ 國立成功大學防災研究中心研究助理  
劉守恆 ■ 國立成功大學地球科學系博士後研究員  
林慶偉 ■ 國立成功大學地球科學系教授

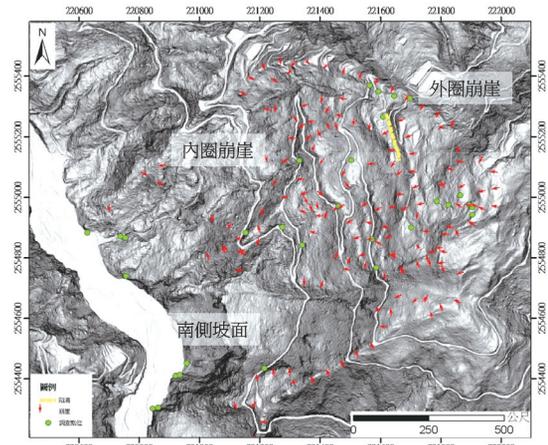
由高精度數值地形判釋地形特徵結果顯示，崩塌範圍為一上下近等寬的五角形。坡面可分為兩大區，北側坡面中間呈現多處圓弧狀崩崖，崩崖分成兩部分，外側為主崩崖，內側為坡腹崩崖(圖4)。南側坡面為上下凹下緩近三角

圖4 崩塌高精度數值地形判釋結果，紅色箭頭處為崩崖的遷急線(坡面從上而下坡度由緩變陡處)。

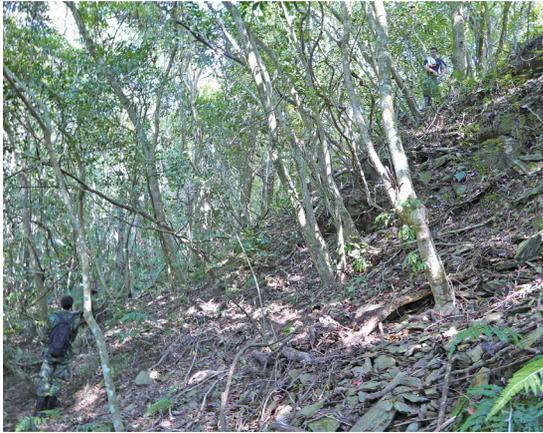
形凹狀坡面。現場查核結果(調查點如圖5)，崩崖調查方面，調查點15顯示主崩崖高差約18公尺，並有3階連續崩崖地形，每階崩崖高約6到8公尺(照片1)。在調查點17與調查點8皆位於主崩崖北側附近，因崩塌滑動體活動而分別造成30公分(照片2)和40公分的裂隙(照片3)。而崩塌區位內道路損壞情形十分常見，調查點19和11皆有道路因裂隙發育(照片4、5)，導致產業道路破壞。

照片1 調查點15是主崩崖中最高一階的崩崖，崖面高差8米。

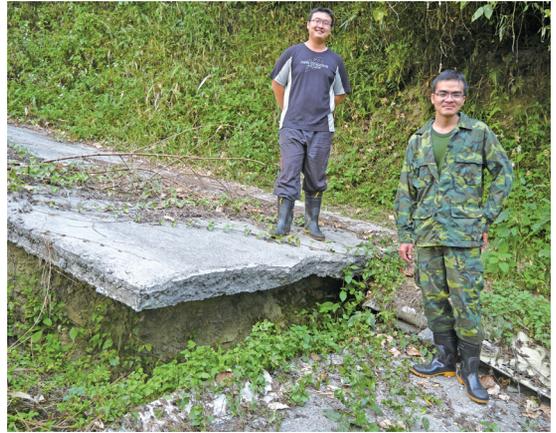
照片4 調查點19因裂隙活動造成產業道路破壞，產生約50公分的落差。

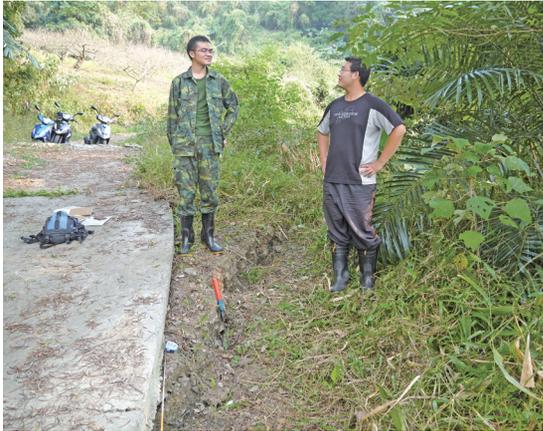
照片2 調查點17因崩塌活動導致主崩崖附近發育裂隙，並導致路面破壞，裂隙高差約30公分。

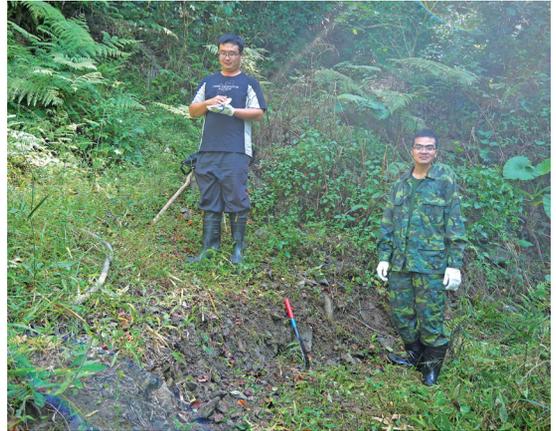
照片5 調查點11位於坡面部分滑移，導致舊有路面毀損，產生60公分不等的高差。

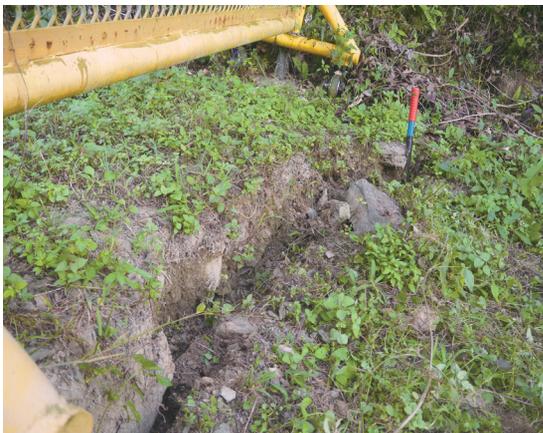
照片3 調查點8因主崩崖活動而發育約40公分高差的裂隙。

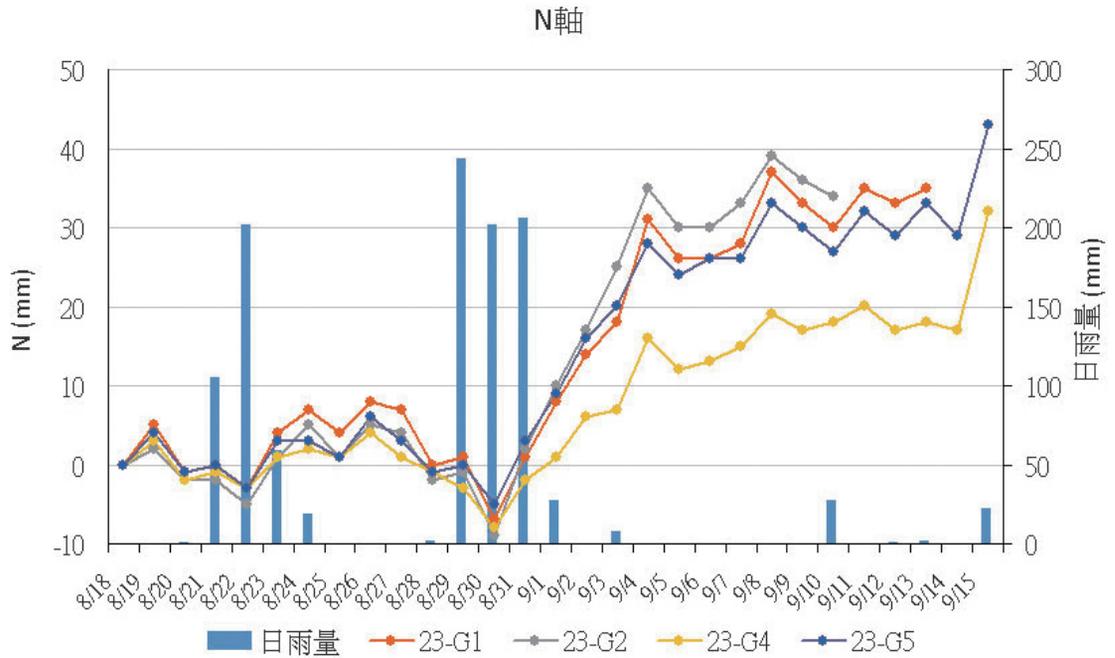
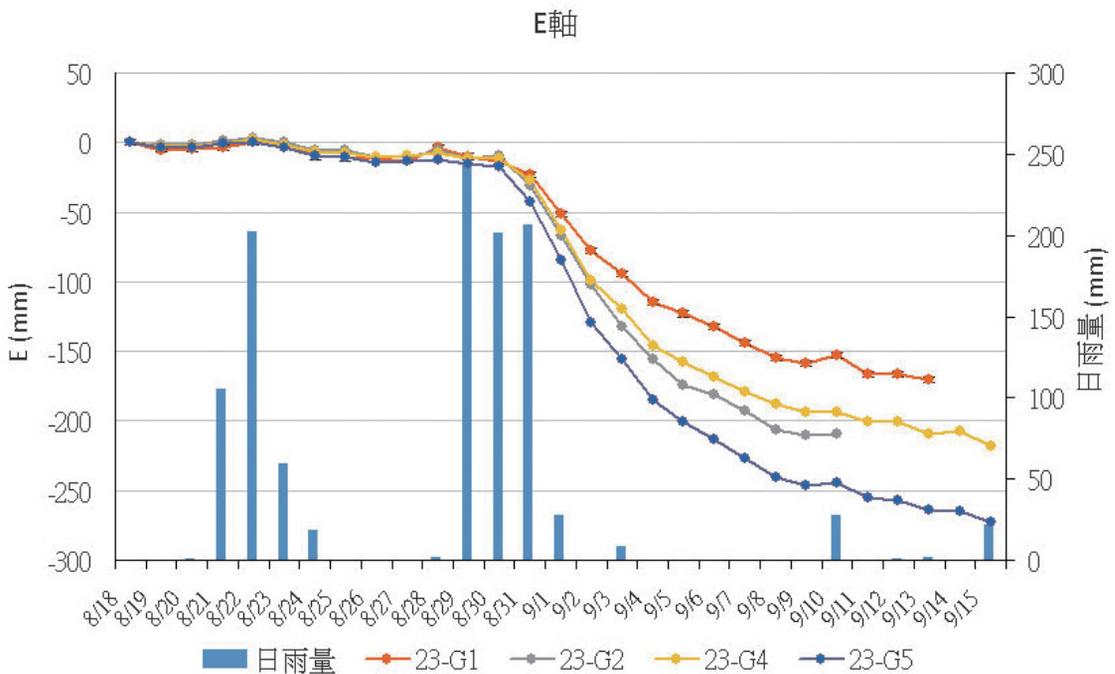
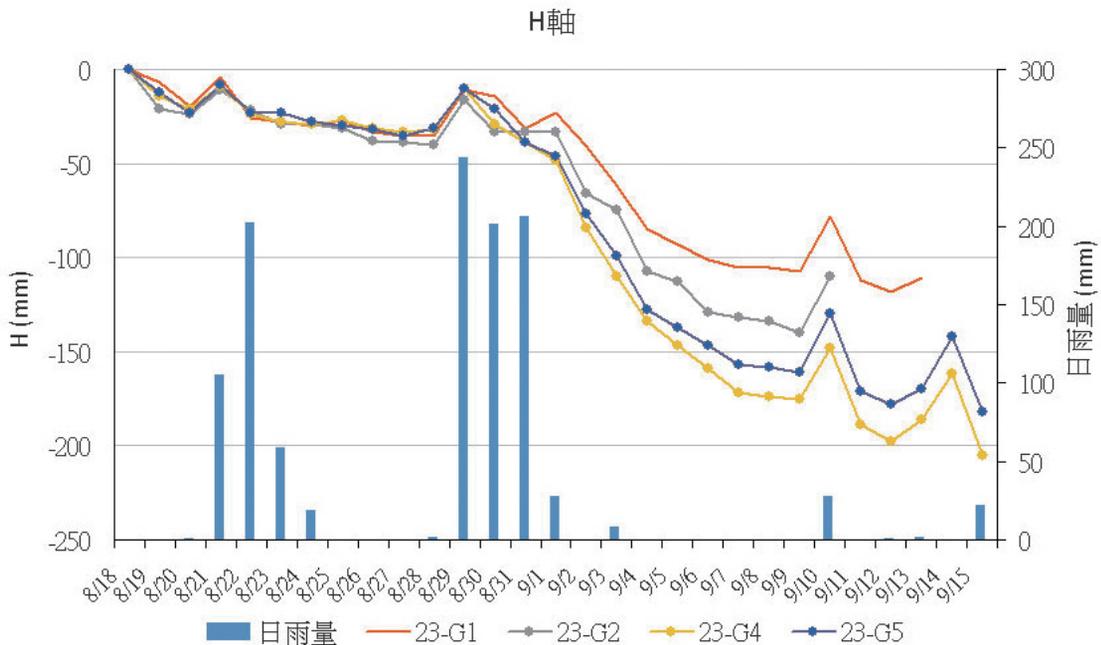
分，下降14公分；23-G4的位移量朝北3.2公分，朝西21.8公分，下降20.5公分23-G5的位移量朝北4.3公分，朝西27.3公分，下降18.2公分。顯示崩場地高雄市-桃源區-D346位移趨勢為往西北向移動，高程部分則有往下滑動趨勢如圖8-圖10所示。

潭美颱風(8月20日-8月24日)及康芮颱風(8月27日-9月1日)這兩個主要強降雨的影響下，坡面地表GPS站有明顯的位移變化，尤其在康芮颱風的降雨影響最為明顯(累計雨量達680毫米)，位移變化曲線斜率突然變陡(圖8-圖10)。而在降雨期間，四個坡面地表GPS站在南北向分量，最大約有4.3公分往北分量；東西向分量，最大約有27.3公分往西分量；高程向分量，最大約有20.5公分往下分量(表5)。

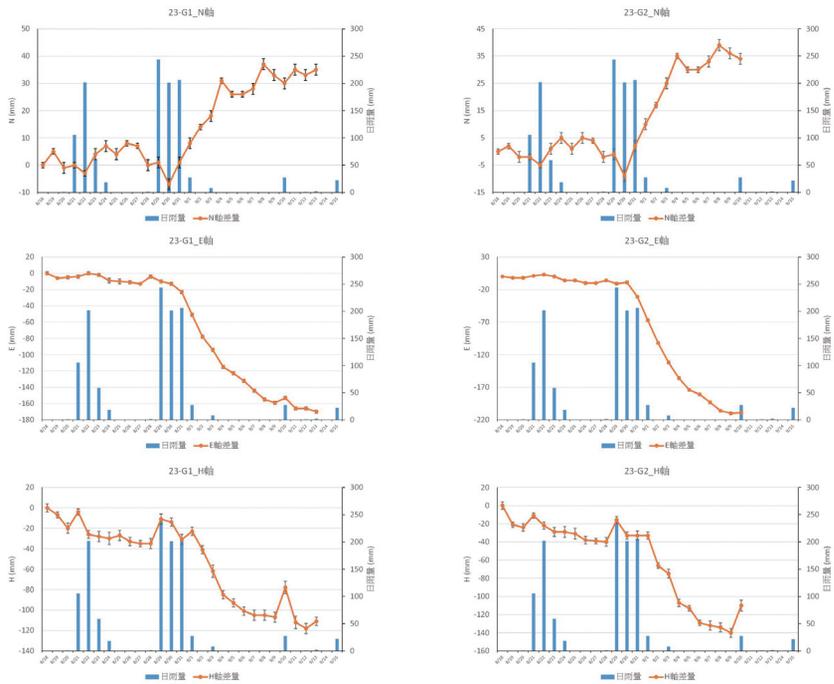
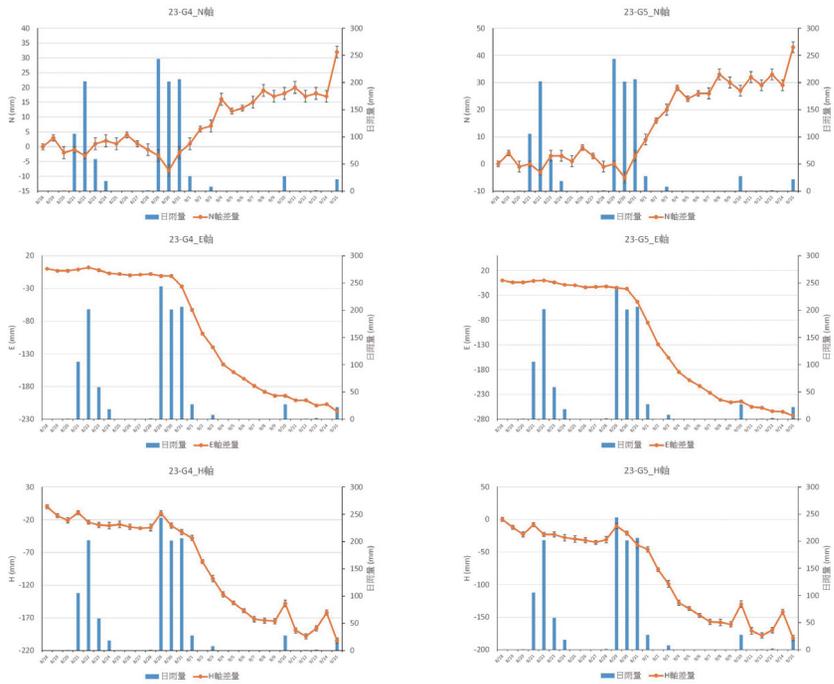
在康芮颱風過後，南部地區並無重大降雨事件，因此從坡面地表GPS站位移結果顯示，在9月4日後坡面地表GPS站位移速度趨緩，坡面逐漸穩定，位移曲線逐漸由陡線轉為水平。因此由坡面地表GPS站位移變化與雨量資料，顯示崩塌地高雄市-桃源區-D346因降雨因素造成坡面明顯往西向下滑動，表示坡面的位速度與強降雨事件有高度相關性。
