宜專一線公路10.8K地層滑動監測 與規劃治理之介紹

文/圖 林滸貞 ■ 林務局羅東林區管理處處長
林秉謙 ■ 林務局羅東林區管理處育樂課技佐
林浩然 ■ 林務局羅東林區管理處治山課技正
吳重君 ■ 勇霖工程顧問有限公司技師
林志明 ■ 林務局羅東林區管理處治山課課長(通訊作者)

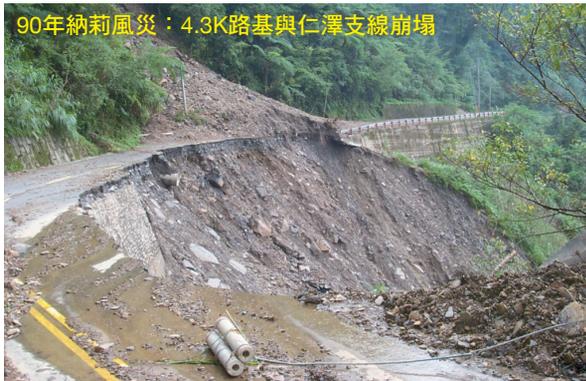
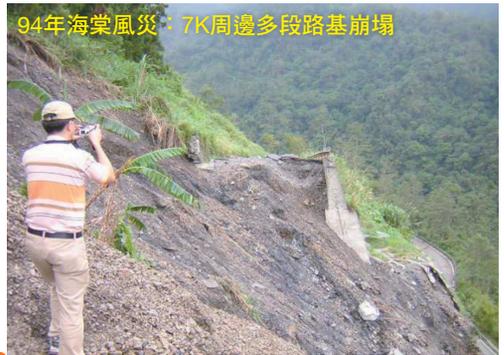
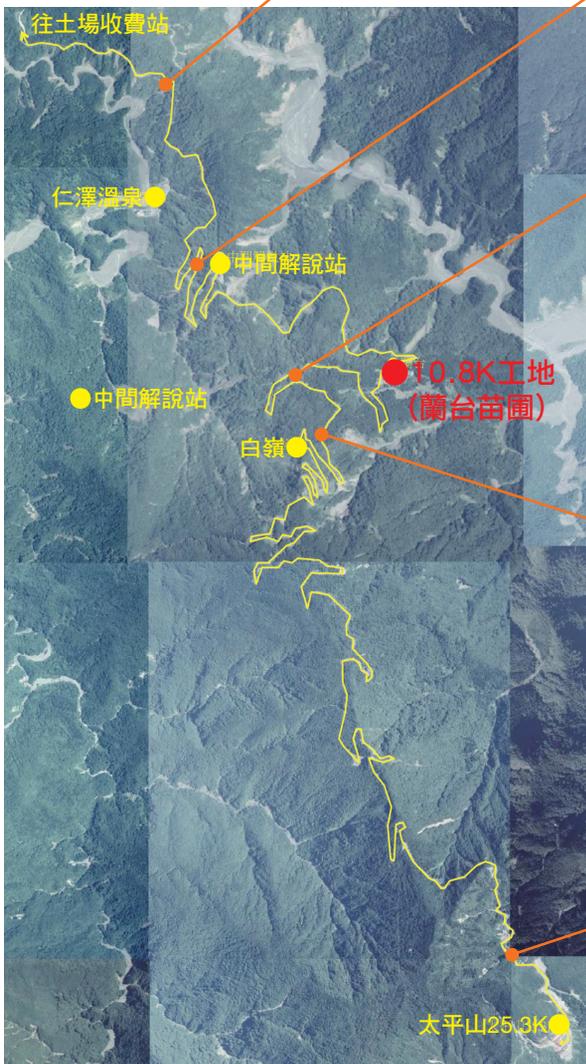
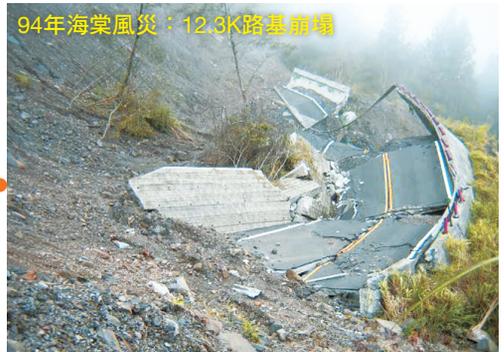
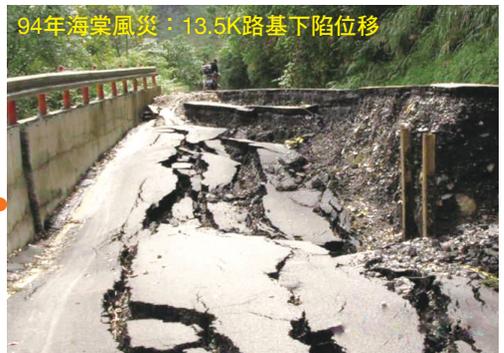
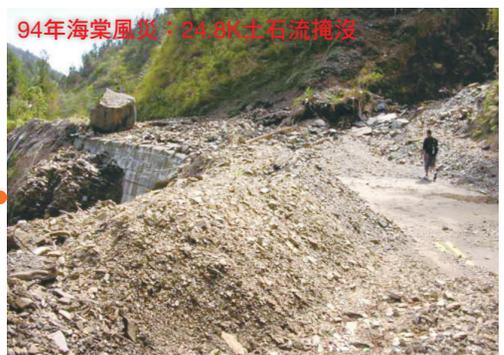
圖3 宜專一線沿線90年至94年路基災害與邊坡崩塌災情

宜專一線起點台七甲線家源橋，終點為太平山莊，全長25.6公里，在民國88年以前較無發生大型路基災情，但88年南投集集921大地震規模為芮氏規模7.3，幾乎把國內山上土層震鬆，宜專一線公路也不例外，以致90年納莉與94年海棠等颱風豪雨侵襲，造成1K、7K中間解說站、10.8K、13.5K等路段，發生路基流失、地層滑動與邊坡崩塌等災害(現況詳圖3)，造成太平山遊樂區休園各達壹年左右，嚴重影響宜

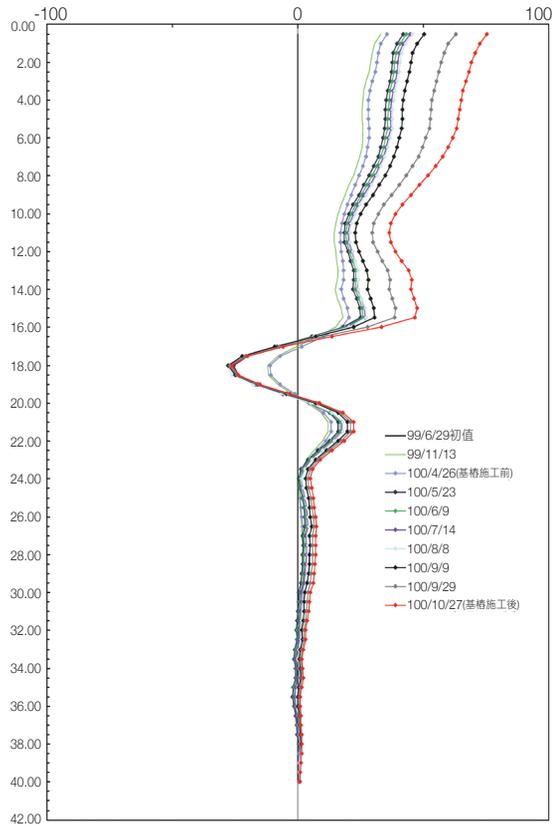
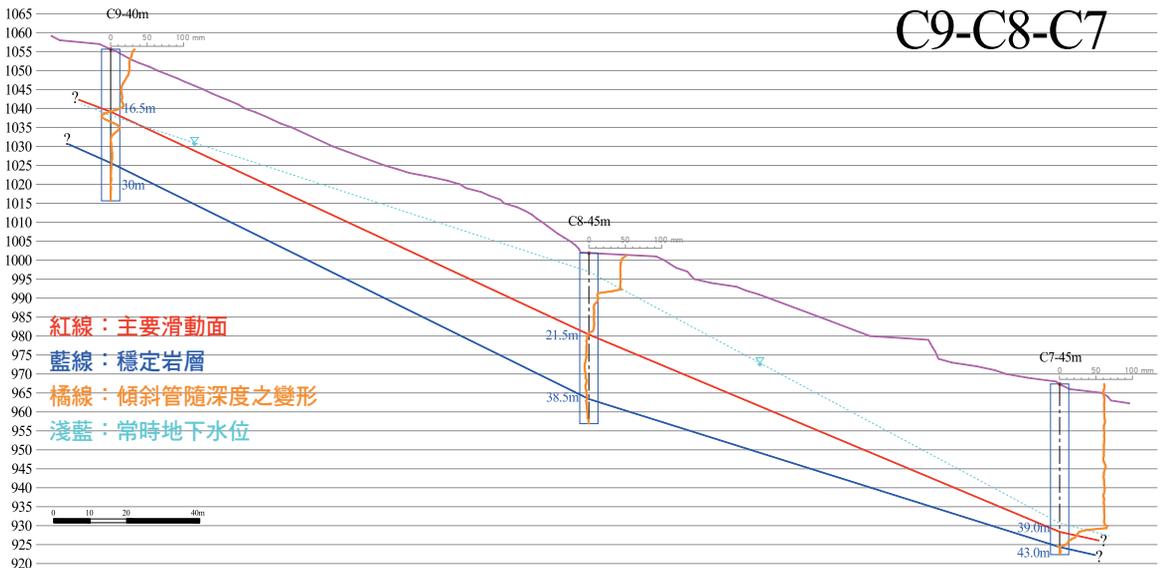
圖4 宜專一線10.8K工區整治前之C7-C8-C9軸線地滑潛勢斷面圖

宜專一線10.8K工區岩層分佈，表層為棕黃至棕灰色崩積層或回填層，第2層為黑灰至灰色之極度至中度破碎硬頁岩層，常夾剪裂泥薄層，厚度介於12.9m至16.1m間，最下層至最大鑽探深度30.0m止為輕度至完整硬頁岩層，常夾破碎岩層。

地滑潛勢監測成果彙整：C7-C8-C9軸線之地滑潛勢詳圖4(軸線位置則詳圖5)，由觀測結果顯示，C7孔明顯滑動層面位於深度39m處，C8孔深層滑動面位於地下21.5m處，深度10m處出現明顯淺層滑動面，C9孔於深度16.5m處出現一明顯向外滑移，並伴隨土層向下擠壓，因此形成傾斜管深度16.5m以上向外偏移，以下則扭曲變形，管口甚至有凸出地面現象(C9監測成果詳圖4小圖)。

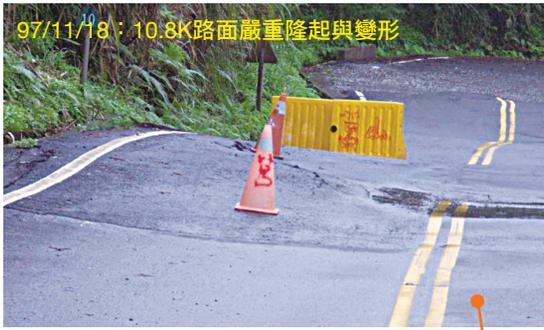
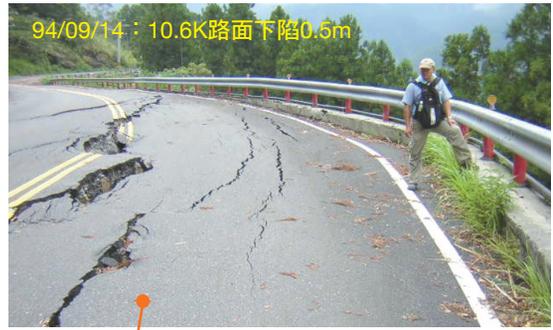
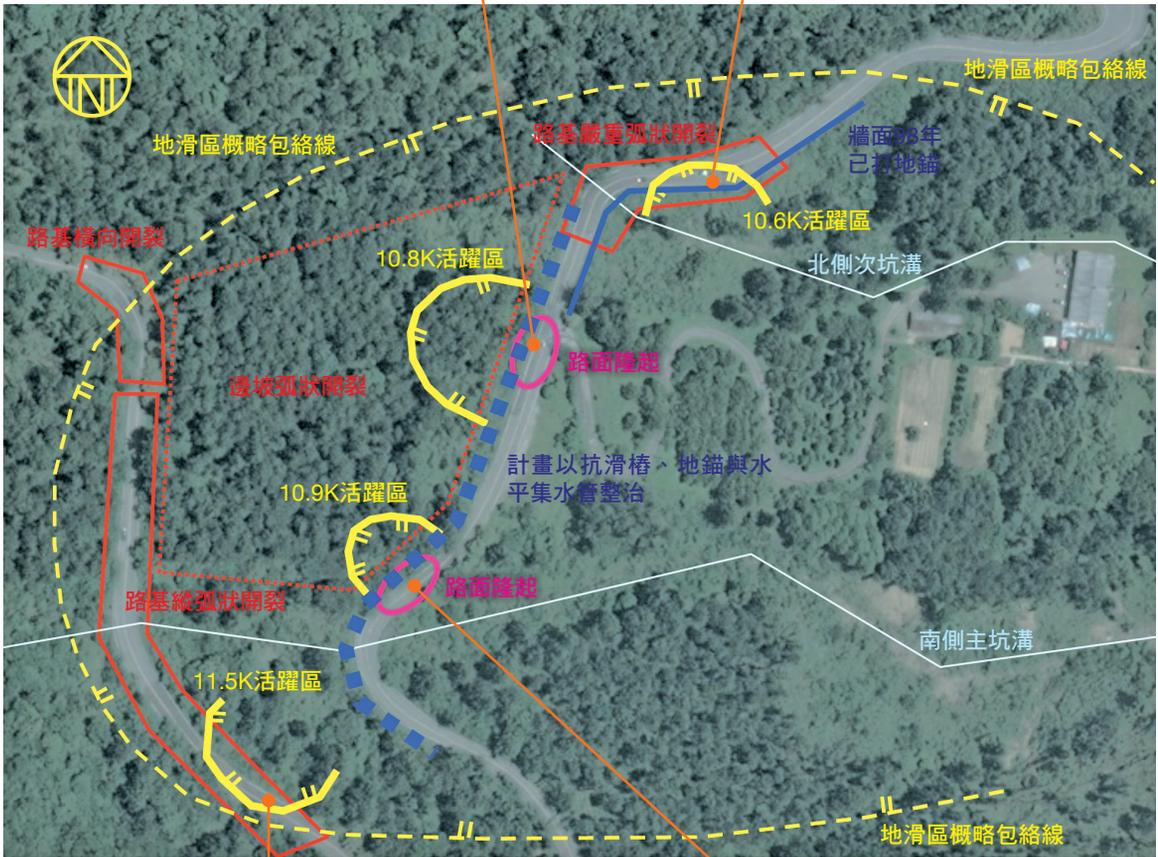
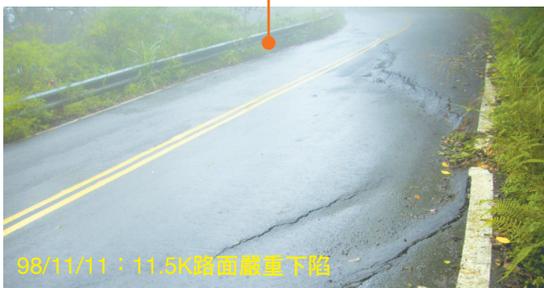
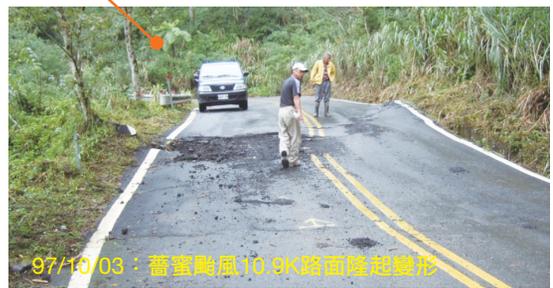
圖5 宜專一線10.8K周邊歷年地滑跡象與路基災害彙整圖

根據圖5之歷年10.8K區域路基災害演進照片，10.8K與10.9K兩處路面曾發生嚴重隆起(研判為地層滑移且上邊坡滑移量大於路面區，擠壓致路面隆起)，11.7K處常有橫向路面裂縫且曾路基下陷，11.5K至11.7K常有縱向弧狀路面裂縫，10.8K上邊坡坡面有陷落崖與裂縫等地滑跡象，顯示10.8K區域有地滑範圍擴大與滑移速度加速惡化之虞。

由圖5宜專一線10.8K周邊歷年明顯地滑跡象，且監測成果顯示部分觀測值變形已達警戒值以上，顯示10.8K周邊為一大型地滑潛勢區，故急需研擬治理工程以防災害擴大。

10.8K地滑潛勢整治工法評估分析(詳表)，建議採用「抗滑樁工法搭配邊坡水平集水管之排水工法」，工法評比成果說明如下：(A)抗滑樁工法已應用於周邊之13.5K與12.5K地滑整治，目前整治成效良好。(B)工區內C8與C10孔常時地下水位約於地表下2至7m間，此路段規劃打設水平集水管等淺層排水工法之可行性、經濟性與效能較高。(C)除前揭10.8K路段常時地下水位較淺外，其餘苗圃外圍地下水常位於20m以下，若採集水井工法需40m深井，施工費用高。(D)10.8K上邊坡無既有擋土牆面施作預力地錨，若採地錨工法需新築擋土牆或坡面RC版，地錨工法之可行性與經濟稍低，且對周邊景觀影響高。

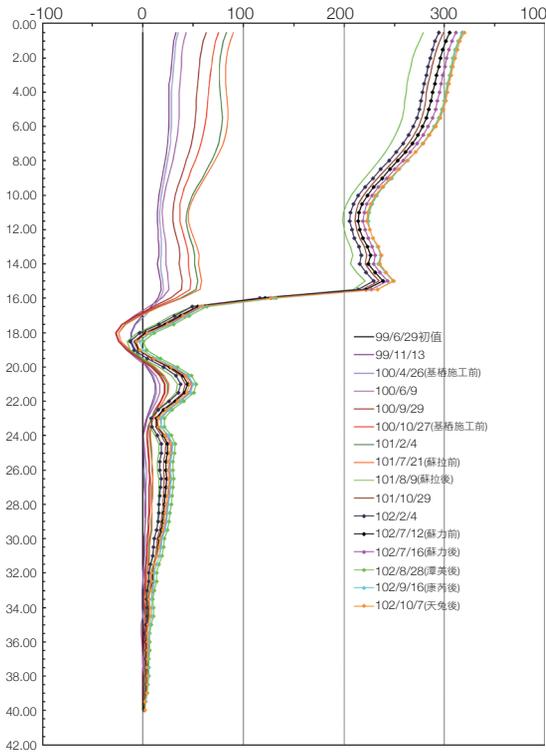
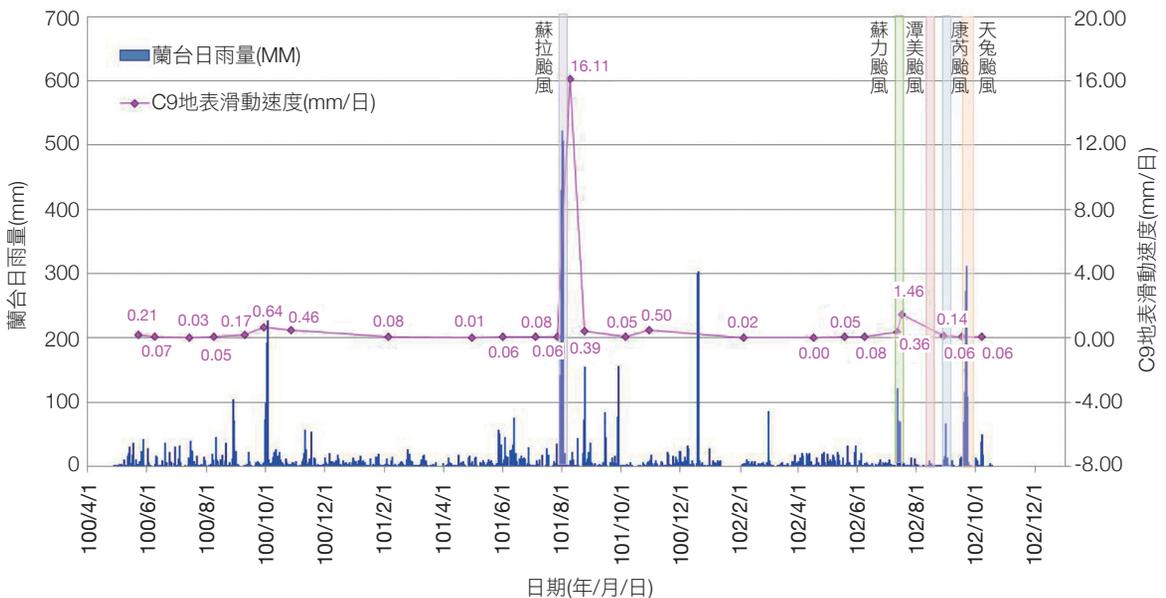
圖9 後續傾斜管C9變位圖、地表滑動速率與雨量關係圖

9顯示C9孔滑動深度位於19m處，施工前地表滑移量約8cm，完工後滑動原趨於穩定，蘇拉豪雨引致地表變位增至28cm，且蘇拉颱風後C9孔再次趨於穩定，顯示抗滑樁確有發揮效用，但極端降雨期間穩定度仍不足，故羅東處102年已辦理後續補強工程。

均滑動速率曾高達16.1mm/日，蘇拉災後在101至102年間雖仍遭遇數次颱風豪雨，雨季平均速率為0.36至1.46mm/日，乾季平均速率降為0至0.08mm/日，顯示整治與補強工程有明顯成效。
