# 石門水庫集水區白石大崩塌治理評估

文/圖 許振崑 ■ 財團法人中興工程顧問社防災科技研究中心環境資源監測組副工程師(通訊作者)  
蕭震洋 ■ 財團法人中興工程顧問社防災科技研究中心環境資源監測組副研究員  
陳俊愷 ■ 財團法人中興工程顧問社防災科技研究中心環境資源監測組副研究員  
林伯勳 ■ 財團法人中興工程顧問社防災科技研究中心環境資源監測組正研究員兼組長  
黃光賢 ■ 水利署第二河川局副工程司  
張綸織 ■ 林務局新竹林管處治山課技士  
李膺讚 ■ 林務局集水區治理組治山科科長

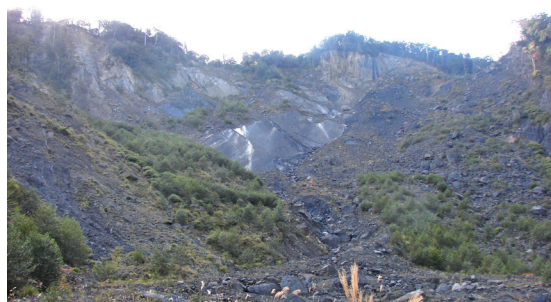
石門水庫集水區整體地質岩性脆弱，加上區內人為開發活動頻繁，導致土地超限利用，且受到歷年颱風、豪大雨以及極端事件之影響，造成集水區內許多嚴重崩塌及土石流等災害問題；其中，於民國93年艾利颱風時，西南隅白石集水區國有第134林班地，鄰近白石溪上游源頭處，生成面積44.43ha之白石大崩塌，且歷經海棠、柯羅莎及莫拉克等颱風侵襲，導致崩塌面積仍有持續擴大之跡象，並使得上述颱風侵襲期間白石溪泥砂濃度與濁度測站所測數值均明顯上升，直至民國99年梅姬颱風後其崩塌面積持續擴大達58.7ha，崩塌地面積大小為石門水庫集水區之冠，且為林務局轄管上游林班地工程進駐與其成效關注重點，相關地理位置分布以及現場崩塌全景照片如圖1以及圖2所示。

圖2 白石大崩塌全景圖(95年3月28日拍攝)

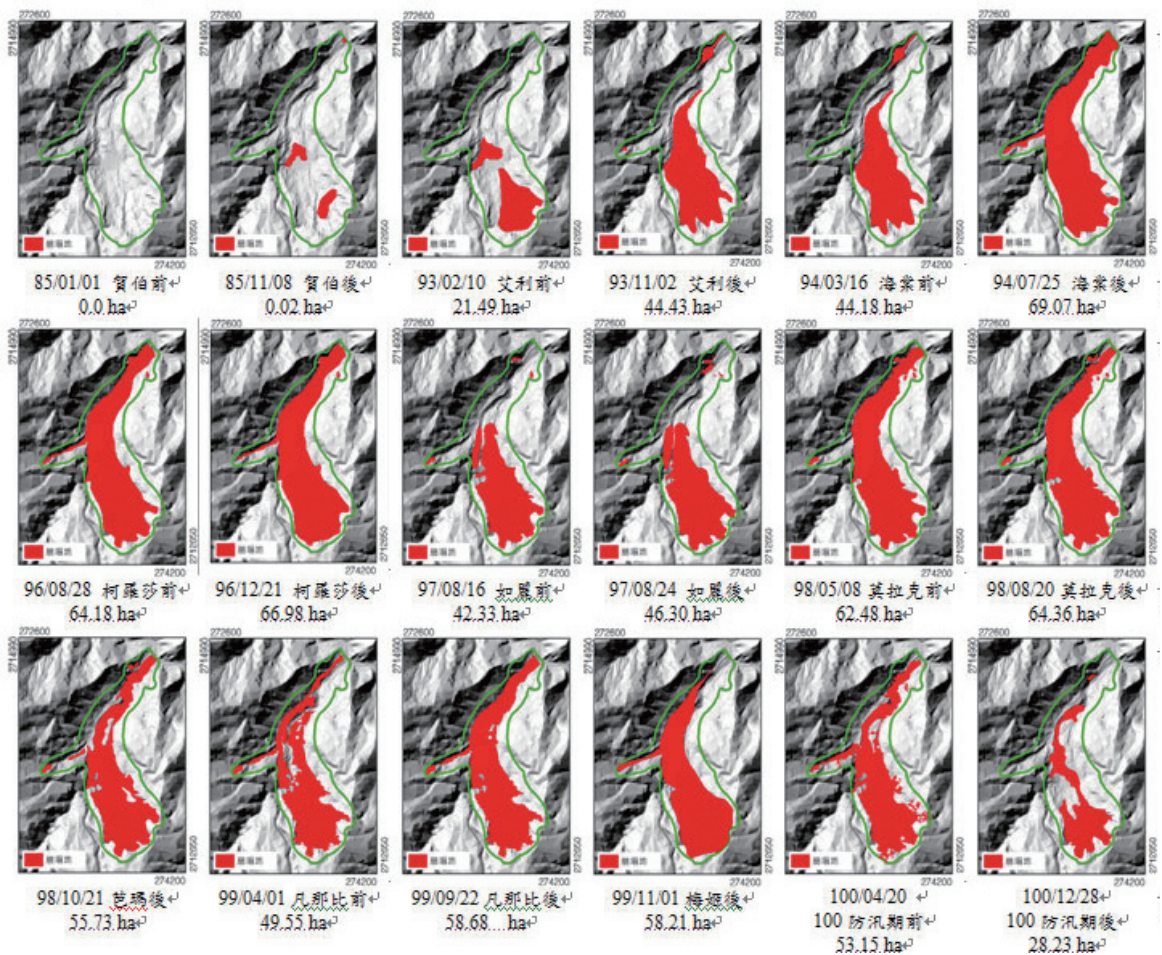
圖5 白石大崩塌歷史變遷歷程

此外針對白石大崩塌，本研究以艾利颱風後白石大崩塌範圍為基礎，觀察歷年崩場地進行變遷歷程評析，彙整歷年衛星影像崩場地判釋成果。結果發現，白石於治理工程進駐後，崩塌地面積有持續下降的趨勢，由最大的64.18ha下降至100年防汛期後28.23ha，顯示崩塌經人為治理與長時間穩定復育後，確實可有效降低崩塌裸露面積，並增加崩塌復育效果。白石大崩塌面積變遷如圖5所示。

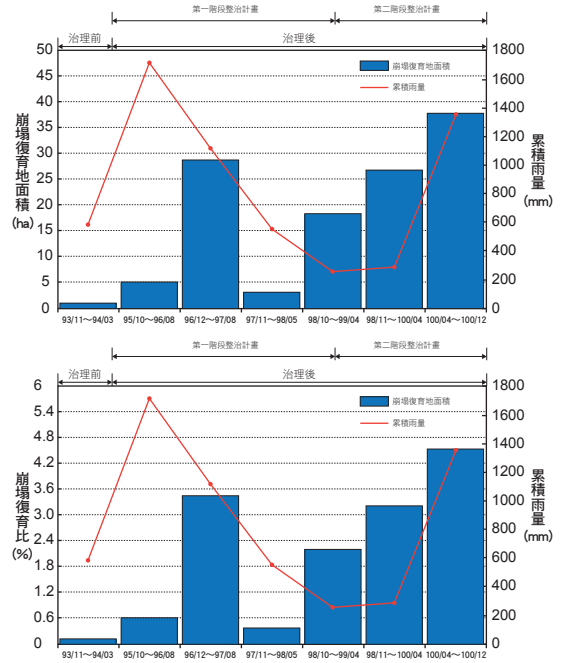
圖6為第134林班地集水區範圍之崩塌復育面積、崩塌復育比與水利署白石集水區雨量測站之累積雨量統計圖。由圖可知，第134林班地集水區範圍於96年8月，其崩塌復育地面積約達5ha；於97年8月，其崩塌復育地面積約達28.74ha；98年5月，其崩塌復育地面積僅有3.17ha，前述平均崩塌復育比1.29%；另第二階段整治計畫開始至99年10月，採用自然復育方式，其崩塌復育地面積約達18.31ha。99年11月梅姬颱風後至100年4月間，崩塌復育地面積為26.74ha，崩塌復育比為3.65%。至100年12月時，崩塌復育地面積為37.74ha，崩塌復育比達5.10%，顯示植生復育情況良好。整體而言，崩場地之復育狀況經整治計畫進駐後，復育成效隨時間越趨明顯，另經近年雨量考驗，發現崩塌復育面積及復育比維持穩定上昇，顯示整體崩塌環境抗災能力均可有效提升；此外，除根據崩塌復育地面積及復育比瞭解復育狀況外，另可透過崩塌深度抑制指

圖6 134林班地集水區之崩塌復育面積與崩塌復育比統計圖

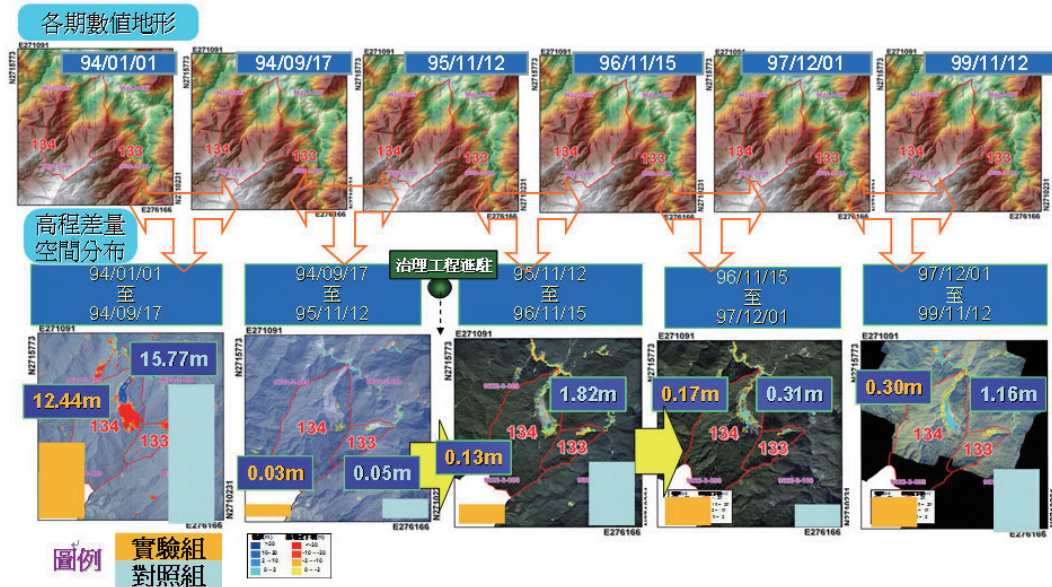
各期間數值高程變化量分析成果，主要受到各分析期間颱風或汛期降雨事件影響，石門水庫國有林班地白石大崩塌之土砂產量，民國95年治理前總體土砂生產量約為8,870,470 m<sup>3</sup>，而經95年至99年治理後土砂產量約為344,988 m<sup>3</sup>，其治理後相較於治理前土砂產量，約可相差8,525,482 m<sup>3</sup>。圖7為各期高程差量空間分布圖，圖中高程變化量屬正值為土方堆積區，亦為殘留土方區位，分析成果可說明白石大崩塌於99年11月12日後，其崩塌殘留土

圖7 白石大崩塌實驗及對照組各期高程差量空間分布圖

方主要堆積在崩塌坡腹，堆積土方高度超過20m，其次為崩塌坡趾鄰近白石溪主流邊，堆積土方高度也超過10m，而針對各期高程差量累計統計展繪如圖8，此一分析成果與本研究於100

年11月25日至崩塌地現場進行調查所觀測之土砂堆積情況吻合。此兩區域殘留土方屬於不穩定之鬆散材料，若未來遭遇大型降雨事件，仍可能運移至主河道並影響下游河床及設施，除建議持續進行監測外，若能配合各權屬單位合力針對集水區水、砂環境進行災害分區治理，將有助於減緩白石大崩塌不穩定土方下移至石門水庫庫區之速率並維護水庫庫容與蓄水能力。

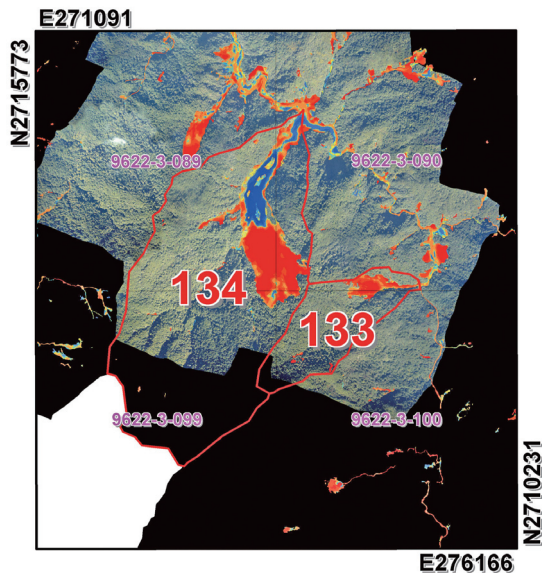
圖8 各期高程差量累計空間分布圖(底圖拍攝時間：99年11月12日)
