崩塌地緊急處置與調查監測成果-以大雪山林道8.2k爲例

文／圖 ■ 邵龍雨 ■ 林務局東勢林區管理處治山課課長
李準勝 ■ 永勝工程顧問有限公司

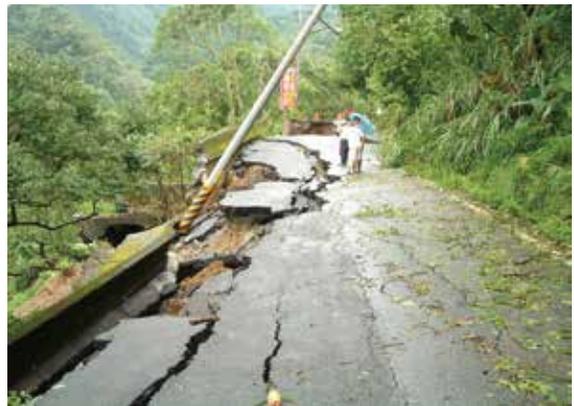
本調查區於 102 年 7 月遭蘇力颱風侵襲後，道路路面毀損、原有擋土牆側向下滑及上邊坡坡面產生裂隙有滑崩之虞，現場災害情形，如照片 1 所示。

▲照片1 蘇力颱風侵襲後現場情形

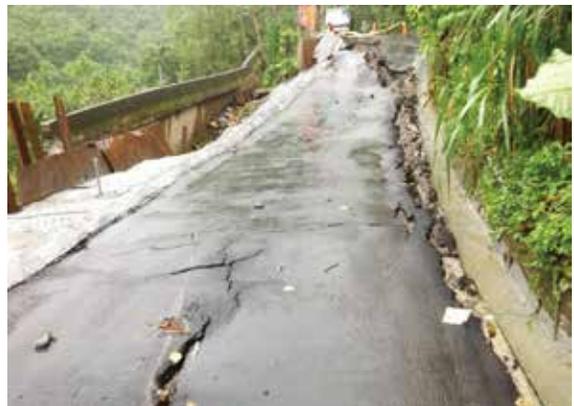
經東勢林區管理處搶通後，於 102 年 8 月又遭潭美颱風侵襲，道路路面再次毀損造成交通中斷及下邊坡坡面陷落，現場災害情形，如照片 2 所示。

▲照片2 潭美颱風侵襲後現場情形

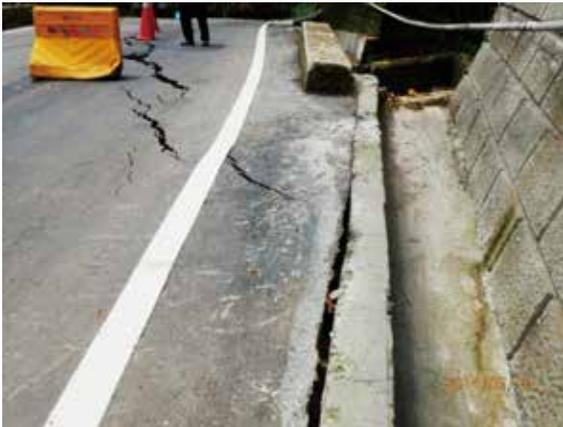
本調查區於 103 年 5 月遭連日大豪雨後，赴現地勘查發現該處路面龜裂，擋土牆側移外推，研判應受梅雨期間雨量豐沛致使水位偏高無法及時宣洩，側向水壓過大，導致災害發生。現場災害情形，如照片 3 所示。

▲照片3 連日大豪雨過後現場情形

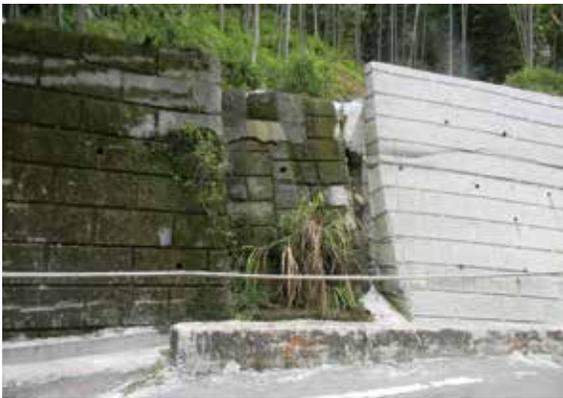
本調查區於 103 年 7 月遭麥德姆颱風侵襲後，道路上邊坡坡面裂隙亦有輕微變大趨勢，道路下邊坡坡面因植生護坡工已損壞，亦有邊坡滑落之趨勢，現場災害情形，如照片 4 所示。

▲照片4 麥德姆颱風侵襲後現場情形

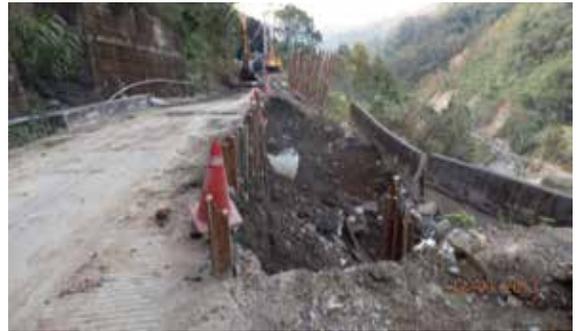
本調查區遭颱風侵襲後，路面龜裂，原有擋土牆側向下滑，對附近居民及大雪山遊樂園區往來人車安全嚴重威脅。

▲照片5 緊急搶修情形

對此，東勢林區管理處即以「東勢處轄內搶修工程」開口契約緊急搶修，以穩固路面並回復通車。緊急施作工作包括：利用鋼軌、鋼板與混凝土等工材施作臨時擋土並回填現地土體，藉以穩固路面。現場工程施作如照片 5 所示。

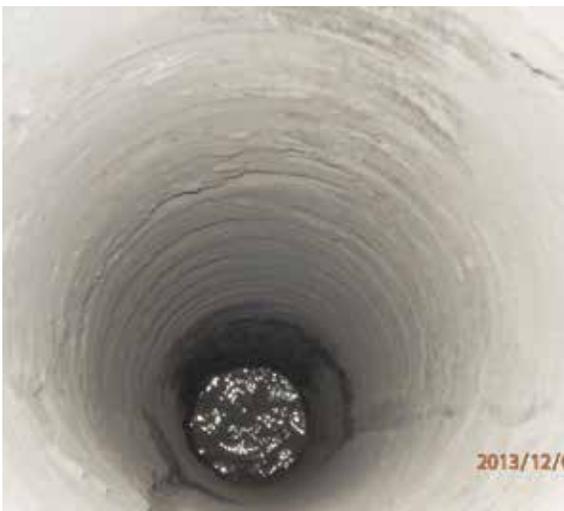
本工程施作微型樁鑽孔作業期間，孔穴內地下水層湧出，與原評估地下水位於枯水期間應降至原預定開挖地底 10m 以下，然實際鑽孔後發覺地底砂、泥岩層交錯摺皺，地下水位高於原評估，為避免開挖至透水層招致湧水、鋼軌沉陷情事發生，故調整鋼軌埋設深度。調整部份鋼軌埋設深度由 9.5m 修改為深度 8m，藉以避免地下水層，如照片 8 及 9。

▲照片8 孔穴內地下水層湧出情形

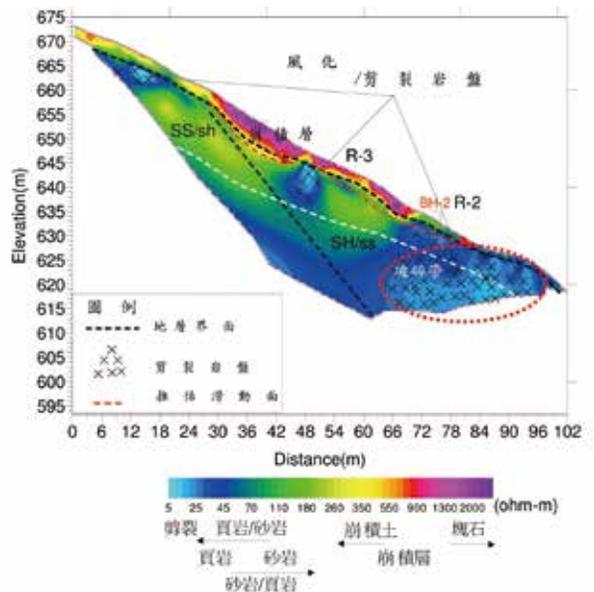
針對此次林道損壞因素，即利用 103 年度「東勢轄內崩場地調查緊急評估規劃」進行地電阻法探測地下水位確認其水位高層 EL612（該處林道路面 EL620-618），該處土層含水極為豐沛，造成側向應力加劇，且在道路至道路上方邊坡約 40 公尺地層為剪裂破碎岩盤或開口裂隙發達。大雨時地表水易由開口裂隙向下滲流或造成邊坡坍塌、崩滑。地電阻法探測成果如圖 3 所示。

▲圖 3 地電阻法探測成果圖

由於本調查區林道下邊坡地下水層甚高，為免汛期再次發生災害，施作水平集水管洩水（共計 29 孔、總鑽深長 1,000m）、噴漿護坡及重力式擋土牆並路面 AC 重鋪，藉以減少雨水入滲及地下水壓，並加強抗側移力與坡腳穩定等方式穩定坡面，施作如照片 14 及 15。

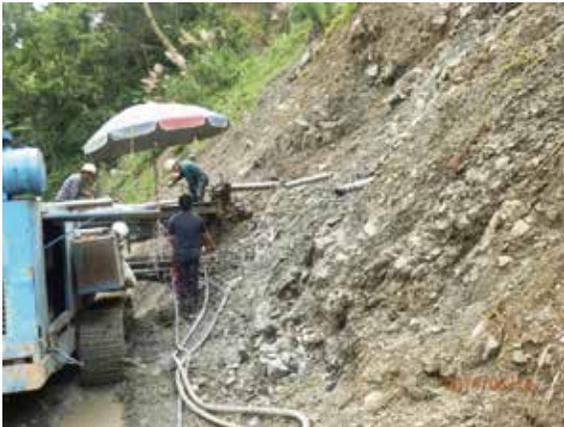
▲照片14 施作水平集水管洩水

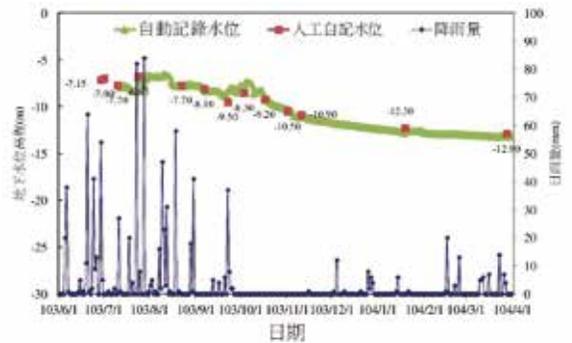
說明：上邊坡BH2地下水位量測記錄

由人工自記地下水位、自動地下水位計、及降雨量等三方資料（如圖 5 地下水位與雨量關係圖）比對得知，於道路上方邊坡地下水位變化 GL.-6.80m-GL.-12.90m，由於降雨量減

少，地下水位逐漸下降，顯示降雨量對於上邊坡地下水位影響甚大；另道路下方邊坡地下水位變化 GL.-21.7m-GL.-23.0m，由於此處下方邊坡已由東勢林區管理處施作橫向排水管，故降雨皆可透過水平集水管洩水即時宣洩，對於下邊坡地下水位壓力影響不大，但必須確保目前水平集水管洩水功能。

未來透過持續監測觀察，需注意地下水位是否有不正常變化，以確認水平集水管洩水功能，適時進行管內淤積物清除的工作，避免地下水上升增加側向壓力，再度造成坡地災害。⚠

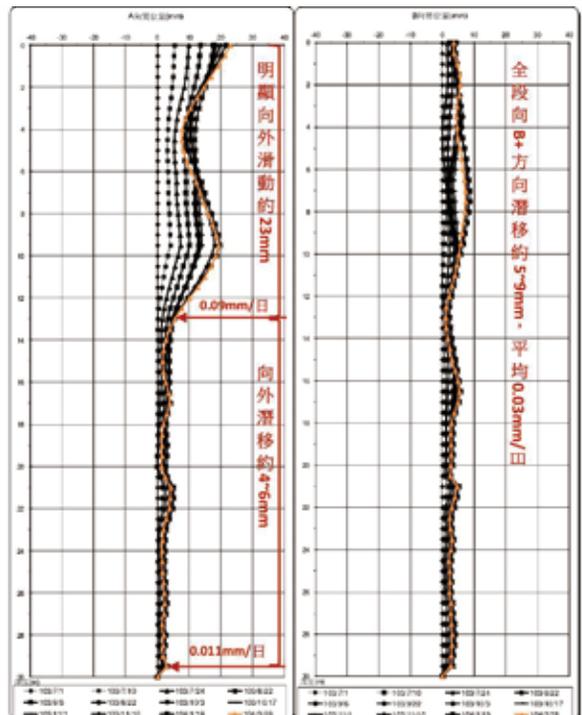
BH-2孔量測成果

於 103 年 7 月 1 日至 104 年 3 月 28 日期間量測結果顯示，BH-2 及 BH-3 日變位量已達 0.10-0.20mm/日，整體地形剖面側向變化趨勢亦可由圖 6 傾度管量測成果圖所示，可知 BH-2 孔，地表下 0.0-13.0 明顯向外滑動約 23mm。其中地下水位變化 GL.-6.80m-GL.-12.90m，最大位移量由 5mm(日期 103/07/01) 變化至 23mm(日期 104/03/28)；日平均位移量變化為 0.50mm/日~0.09mm/日，變化量亦逐漸漸緩趨勢(如表 2 傾度管監測成果評估表所示)，由上述分析可知，降雨量減少，地下水位逐漸下降，以及日平均位移量變化逐漸漸緩趨勢。

依據表 3 日本地滑對策技術協會(1978)所提位移速率與邊坡穩定性判斷建議表所示，目前 BH-2 孔向東南東方向傾斜，BH-3 孔向東北東方向傾斜，兩孔均已達『準確定變動』，活動性為緩慢運動中。

孔號	位移量 (mm)	日平均位移量 (mm/日)	傾斜 位移方位	觀測結果
BH-2	23	0.09	東南東側	A向： 地表下0.0~13.0明顯向外滑動約23mm，平均0.09mm/日。 地表下13.0~29.5m向外潛移約4~6mm。 B向： 全段向B+方向潛移約5~8mm，平均0.049mm/日。
BH-3	39	0.14	東北東側	A向： 地表下0.0~6.0m向外滑動39mm，平均0.14mm/日。 地表下6.0~10.0m向外滑動12mm，平均0.04mm/日。 地表下10.0~13.5m向外滑動6mm，平均0.02mm/日。 B向： 地表下0.0~2.0m向外滑動12mm，平均0.04mm/日。

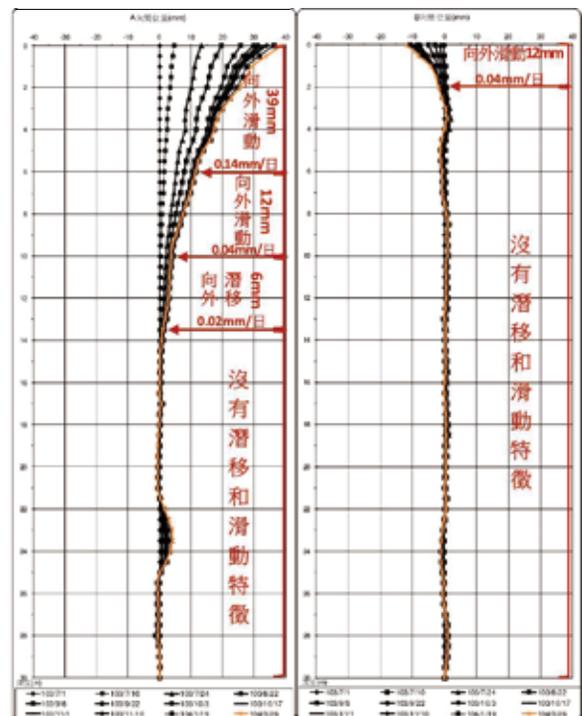
BH-3孔量測成果

另 BH-3 孔位，該處地下水位變化 GL.-21.7m-GL.-23.0m，最大位移量由 5mm(日期 103/07/01) 變化至 39mm(日期 104/03/28)；日平均位移量變化為 0.50mm/日~0.14mm/日，變化量亦逐漸漸緩趨勢(如表 2 所示)，由上述分析可知，降雨量減少，地下水位逐漸下降，日平均位移量變化逐漸漸緩趨勢。
