阿里山森林鐵路隧道復建工程設計與施工紀實

文／圖 ■ 連祥益 ■ 林務局嘉義林區管理處技士

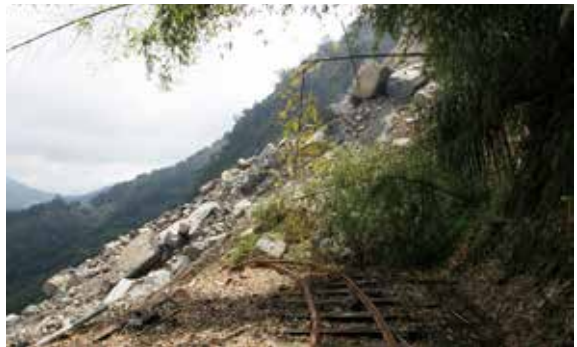
國寶級的阿里山森林鐵路是全世界著名的高山鐵路之一，98年8月8日莫拉克颱風重創南臺灣，嘉義阿里山區累積雨量高達2,500mm以上，造成數十處路段上、下邊坡坡體崩滑，鐵道路基流失，迫使森林鐵路中斷行駛。阿里山森林鐵路以Sta.49k+780-50k+100（以下簡稱多林段）及Sta.60k+550-61k+450（以下簡稱屏遮那段）兩路段最為嚴重，多林段崩塌最大橫向寬度約550m，鐵道遭上方邊坡崩落巨石掩埋及損毀如圖1所示；屏遮那段崩坍區縱向長度達2km，最大橫向寬度達800m，崩坍範圍內鐵道Sta.60k+500-61k+300路基全數流失如圖2所示。

▲圖1 多林段崩塌區

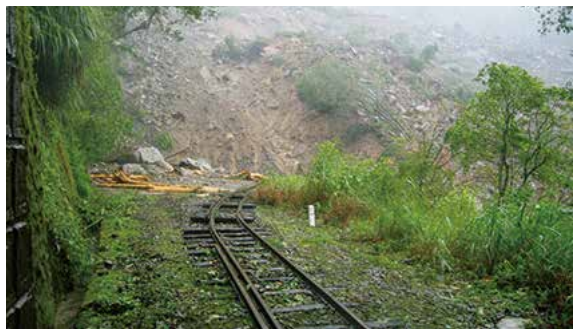
▲圖2 屏遮那段崩塌區

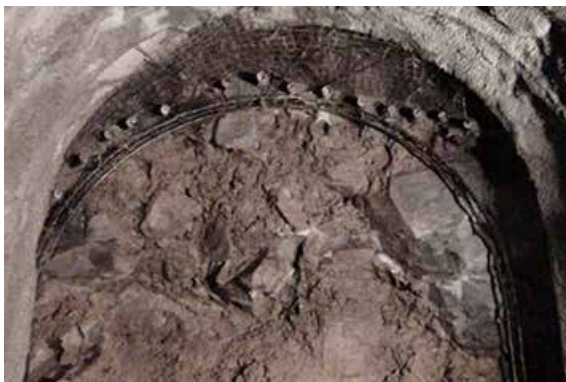
隧道開挖階段因崩積層段地質鬆軟及經常出現大塊堅硬塊石或塊石群，導致隧道開挖過程易崩坍，採用 12m 長管幕鋼管先撐工法，於開挖即將開挖面先行加固支撐，避免開挖面崩坍，如圖 11 所示。雖此工法花費較長工時，但對開挖面之穩定效果顯著，使開挖過程均無大規模崩坍發生，得以安全順利通過崩積層段。

▲圖11 崩積層地質現況

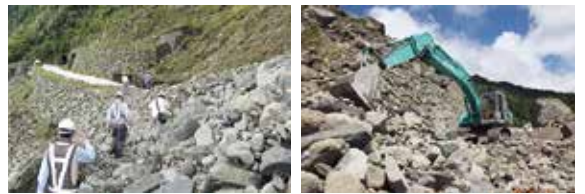
施工中所需之材料選擇由森林鐵路第 35 號隧道東洞口運輸至施工點，材料運輸路線須通過崩塌區才可抵達隧道東洞口，因上邊坡地質不穩，遇颱風豪雨易發生土石滑落，於颱風豪雨來臨前即安排施工機具待命，當邊坡崩坍時，立即進行災害修復工作，以便在最短期間內恢復正常施工，如圖 12 所示。

▲圖12 材料運輸路線

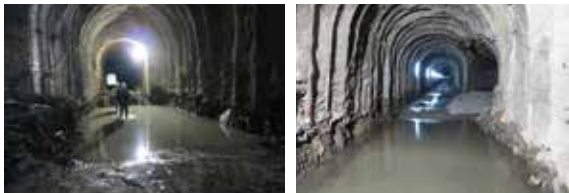
本工程隧道與既有森林鐵路第 35 號隧道銜接處，因既有 35 號隧道未設置防水層，施工期間每逢豪雨，即造成新舊隧道銜接處發生滲水現象，如圖 14 所示，經會同監造技師現勘研商，決定在新舊隧道銜接處進行注膠材料灌漿，並於既有 35 號隧道設置排水盲溝導，將隧道內積水導排致隧道洞口外，如圖 15 所示，避免日後隧道內產生積水情形，以確保行車安全。

▲圖 14 新舊隧道銜接斷面滲水

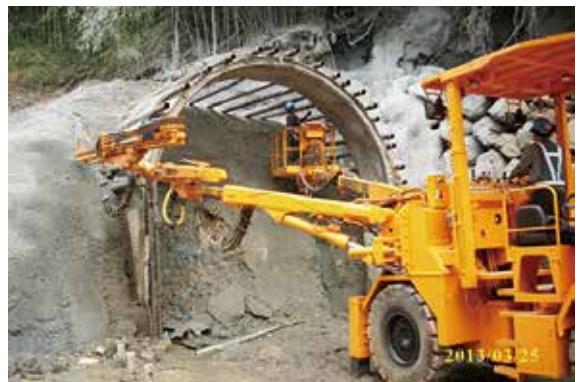
西洞口屬古老崩積層，地表植生茂密，且為人造林，原研判為穩定狀態，因此原設計未施以任何邊坡保護工，且採邊坡零開挖方式進洞。但現場清除掘除後發現，洞口泥濘且有地下水滲出，進洞困難且有偏壓情況，為避免坡腳開挖造成崩積層失穩，先以（塊石堆疊）培厚後，再搭配管幕進洞，如圖 19 所示。

▲圖19 西洞口培厚搭配管幕工法

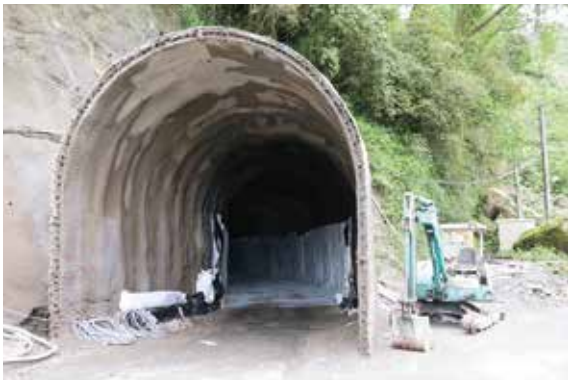
地質較穩定之東洞口，於 2013 年 8 月 30 日因康芮颱風侵襲，造成東洞口上邊坡巨石滾落砸毀機具設備，經緊急會勘後，以落石防護網及假隧道延伸 5m 方式變更處理，以確保施工人員安全，如圖 21 所示。

▲圖21 落石防護網及假隧道延伸5m
