# 風災過後防風網結構的探討

文圖／田雲生、張金元

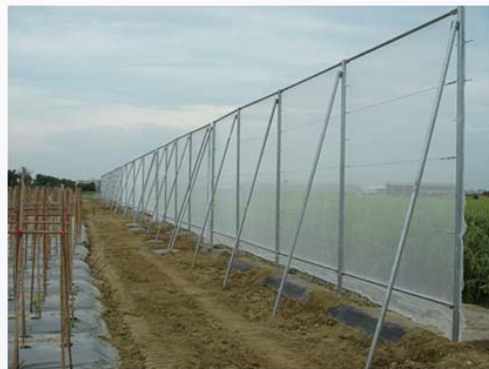
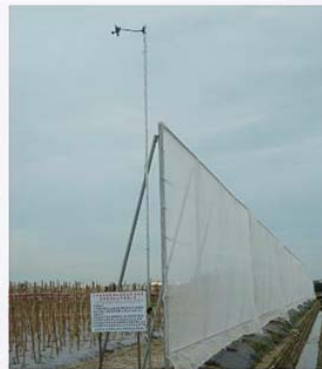
今年8月初蘇迪勒颱風侵台，連續強風豪雨造成農作物極大損傷，各類設施溫網室、防風網也受創嚴重，本場試驗田之防風網亦身歷其中。該防風網係民國100年配合進行破風、減風試驗研究，於東西向設置總長約100公尺×高4公尺之防風網(材質為通風率50%之針織網)，並以各2種規格之方管及圓管為主立柱，底座分為灌漿與夯實2型式，共計8種設計組合。其中A(1)、C(1)型較大尺寸的主立柱採每隔6公尺設置1支斜向支撐，B(1)、D(1)型則為3公尺。此次颱風導致該防風網部分桿架彎曲變形，經檢視探討後發現，A(1)、C(1)型之支撐間距過大，使防風網頂部橫桿無論是C型鋼或圓管材質，皆不耐強風而折曲受損，但B(1)、D(1)型僅網子破損，所以斜撐距離應以4~5公尺為上限。其次，主立柱及斜撐底座採夯實處理較RC灌漿之損壞為嚴重，但其差異並不明顯。另由於防風網豎立於空曠地，周邊無建築物或樹木輔助遮蔽而局部受創；反觀當年同時在台中市豐原區公老坪果園試驗區，於迎風面搭設A型規格、5公尺高的防風網，此次風災則完好無損害，且果農反映減風效果可達網後約40~50公尺，故建議可廣植防風林以減緩強風侵襲，亦兼具綠化、美化環境的效果。

▲試驗防風網受蘇迪勒颱風侵襲之受創情形
