今年蘇迪勒颱風造成農業設施嚴重受損，調查中部地區20餘棟設施溫網室，可歸納出2大類受損樣態，分別為塑膠布、防蟲網、遮陰網之披覆材掀開或破損等輕度結構受損，以及設施結構骨架彎曲、脫落、斷裂及坍塌等中重度結構損壞。在沿海及空曠強風侵襲地區，例如中部沿海之梧棲等地，蘇迪勒颱風過境時之實測結果，瞬間陣風達16級以上，創歷年來新高，因此建議沿海及空曠地區之農業設施，可適

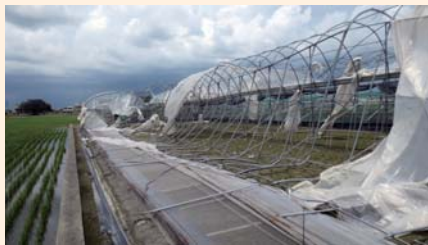
▲溫室設施受強颱侵襲結構嚴重坍塌

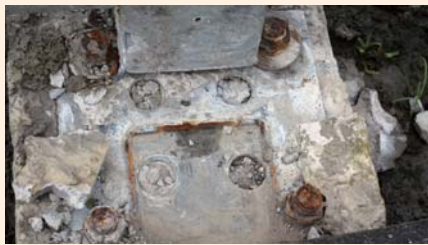
▲由設施基礎柱之焊接處斷裂

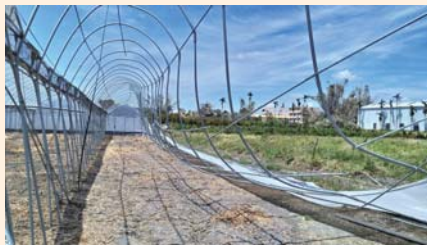
度提高設施結構強度。在分析本次設施骨架坍塌案例中，以內部無補強結構發生損壞案例較多，由於國內簡易溫室設施普遍應用1英吋鋁管搭建，而經由電腦模擬分析，可發現溫室內部若增設補強桁樑，可較無補強結構提升耐風強度2成，另亦可適度提高管材管徑，使強度提升，耐風效果會更佳。在颱風來襲前，做好防颱措施，及確實依設計搭建施工，將減少強颱危害，並避免經濟損失。

▲溫室內部無補強結構損壞案例多

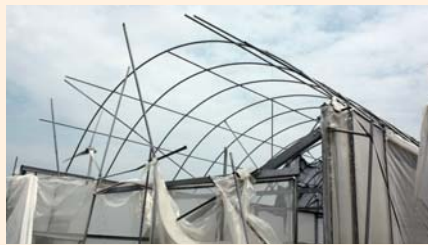
▲由管件接合零件處鬆脫破壞
