蘇迪勒颱風後新店溪上游國有林土砂災害治理策略及作為

文／圖 ■林宜羣 ■林務局新竹林區管理處治山課課長

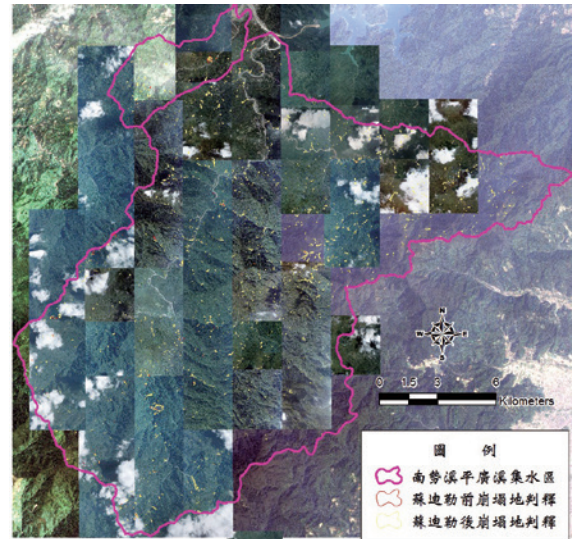
▲圖2、104年蘇迪勒颱風前後崩塌地判釋成果

蘇迪勒颱風後，依據農林航空測量所歷次航拍及衛星影像圖資，進行蘇迪勒颱風前後之崩塌地判釋結果，颱風後國有林地之崩塌地面積由 34.04 公頃增加為 171.86 公頃，崩塌率為 0.54%，崩塌區位主要分佈於桶後溪、札孔溪、哈盆溪及南勢溪主流，而蘇迪勒颱風

後新增崩塌面積最多者為桶後溪、哈盆溪及南勢溪主流。

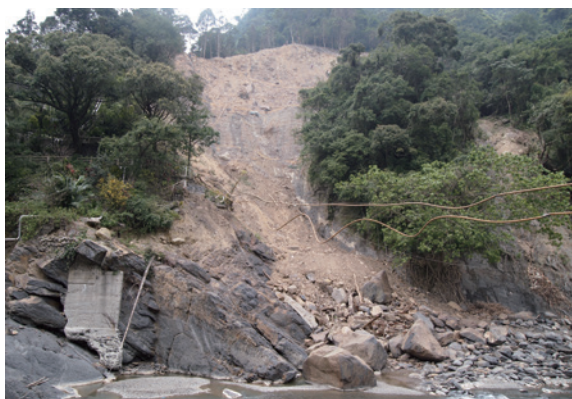
1. 烏來 2 林班妙心寺旁崩塌

本崩塌位於桶後溪右岸妙心寺旁，崩塌寬度約 35 公尺、高度約 90 公尺，崩塌深度約 2.0 公尺，崩塌類型屬岩屑崩滑，蘇迪勒颱風前即發生崩塌，新竹林管處進行「烏來區第 2 林班妙心寺旁崩塌地復育工程」以人工整坡、自由梁框護坡植生及坡面排水治理，工程進行中遇蘇迪勒及杜鵑颱風，使崩塌地擴大。

▲烏來2林班妙心寺旁崩塌

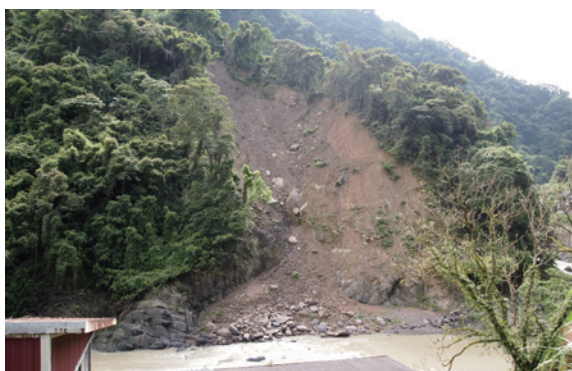
2. 烏來 2 林班桶後溪右岸崩塌 1

本崩塌位於桶後溪右岸，崩塌寬度約 30 公尺、高度約 55 公尺，崩塌深度約 2.5 公尺，崩塌類型屬岩屑崩滑，現況坡面裸露，河岸坡趾處已岩盤出露，對岸有多戶住戶，若崩塌持續擴大，土砂下移河道將間接影響保全對象安全。

▲烏來2林班桶後溪右岸崩塌1

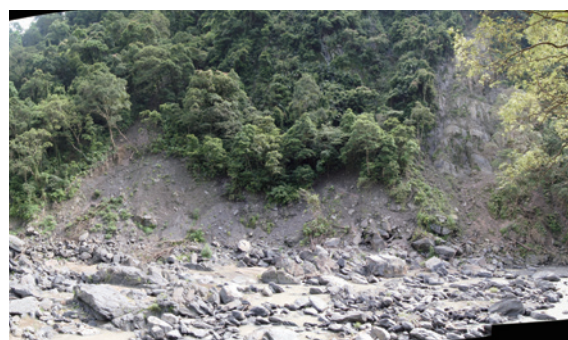
3. 烏來 2 林班桶後溪右岸崩塌 2

本崩塌位於桶後溪右岸，崩塌寬度約 120 公尺、高度約 30 公尺，崩塌深度約 2.0 公尺，崩塌類型屬岩屑崩滑，現況坡面裸露且部分岩盤出露，對岸有多戶住戶，若崩塌持續擴大，土砂下移河道將間接影響保全對象安全。

▲烏來2林班桶後溪右岸崩塌2

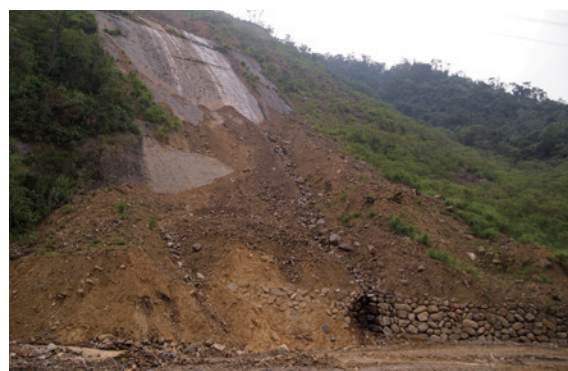
4. 平廣路一段 140 號旁崩塌

本崩塌位於平廣溪左岸凹岸，101 年三巴颱風時發生崩塌，崩塌面積約 5.16 公頃，新竹處採抑制工法於坡面整坡平台階段，北特局於坡趾施設混砌石護岸，104 年蘇迪勒颱風後崩塌無擴大，現況崩塌寬度約 75 公尺、高度約 265 公尺，面積約 2.08 公頃，崩塌深度約 2.5 公尺，崩塌類型屬岩屑崩滑，上坡面岩盤出露，原平台階段區域已植生入侵，現況大抵良好。

▲平廣路一段140號旁崩塌

依重點崩場地評估成果第一階段針對內洞森林遊樂區上游之重點崩塌列管 47 及 49 兩處崩塌進行人工加速植生作業，另重點崩塌列管 103（平廣路一段 140 號旁崩塌）以往已進行治理，蘇迪勒颱風後崩塌並無擴大，考量其對岸有直接保全對象，故以人工撒播

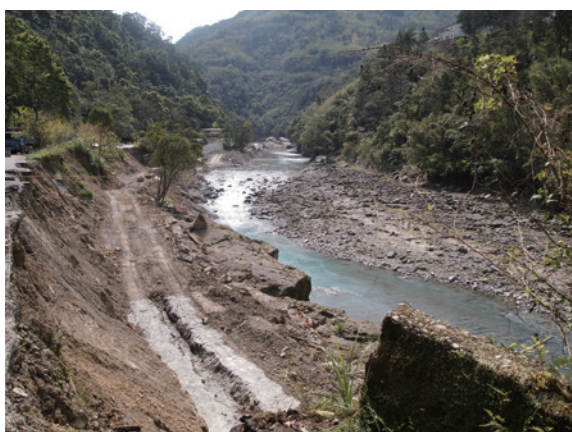
隱瀑橋河段於蘇迪勒颱風時兩岸擴槽約 5 公尺，下游左岸護岸損毀致後方道路路基流失損壞，而隱瀑橋上游右岸亦因河道擴槽致通往內洞森林遊樂區道路路基流失。

▲南勢溪隱瀑橋上游護岸損毀

壩堰及橋梁迴水效應及箱涵或涵管斷面不足所造成，應針對桶後溪及阿玉溪於施工可行之河段區域，加速辦理清疏及復建工程，而清疏土方處理：(1)擴槽處回填保護、(2)就地回填兩岸保護，卵塊石做為工程材料，而南勢溪隱瀑橋河段擴槽處危及道路，施設護岸保護；內洞溪下游兩岸既有木橋及木棧道皆損毀，配合內洞森林遊樂區設施復建一併改善。

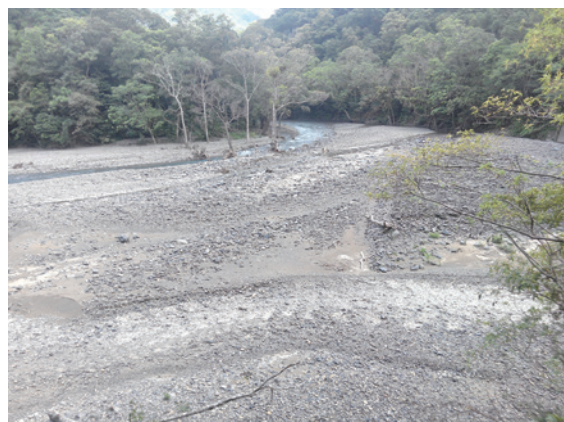
桶後溪蘇迪勒後新增多處岸坡崩塌，溪流凹岸多為掏刷，直線段多為粗顆粒堆積，而凸岸則多為細顆粒土壤堆積，右岸無道路可達且無保全對象，而聚落跟道路多位於左岸，其中桶後林道因溪流淘刷導致多處路基流失，主要有 2 處大凹岸淘刷嚴重，分別為桶後林道 9.7 公里及 10.3 公里河段，而因迴水影響有 3 處河道淤積嚴重，分別為烏來橋河段、阿玉壩河段及桶後林道 12.5 公里防砂壩河段，其中烏來橋及阿玉壩河段均已進行緊急河道整理，而桶後林道 12.5 公里防砂壩河段因河寬由 50 公尺突束縮至 20 公尺，河床坡度變化及迴水效應使 12.5 公里防砂壩至桶後吊橋河段河床

▲桶后林道9.7公里處桶後溪凹岸淘刷嚴重

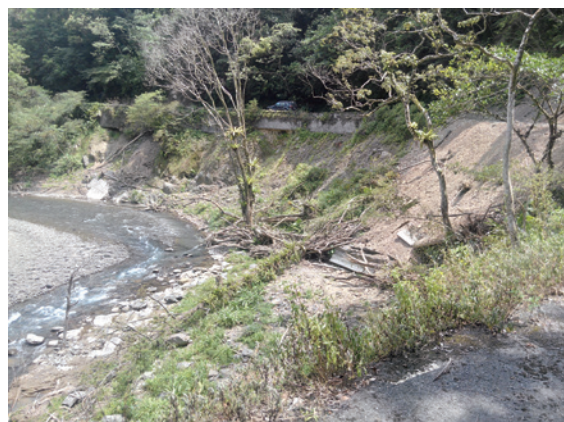
▲桶后林道10.3公里處桶後溪凹岸淘刷嚴重

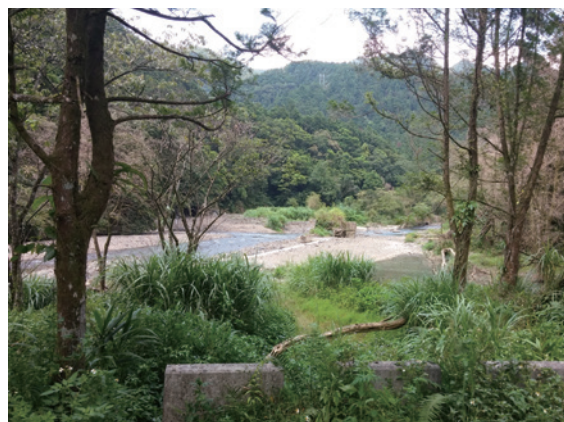
淤高，既有防砂壩遭掩埋，溪流擴槽改道，現況淤積長約 450 公尺，寬約 40 公尺，高約 3 公尺。

▲桶后林道12.5公里處桶後溪河道淤積嚴重

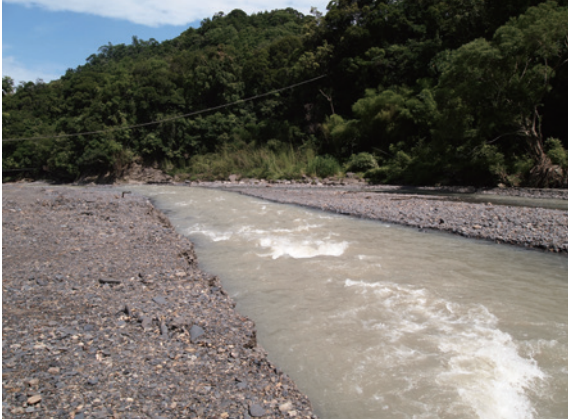
蘇迪勒颱風時上游新增多處崩塌，大量土石下移及桶後溪阿玉壩蓄水範圍迴水影響，致使河床嚴重淤積。

▲桶後溪阿玉壩下游堆積大量細顆粒土砂

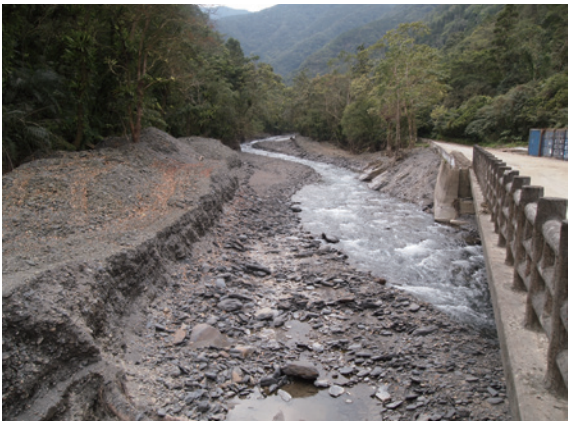
▲阿玉溪河道淤積情形

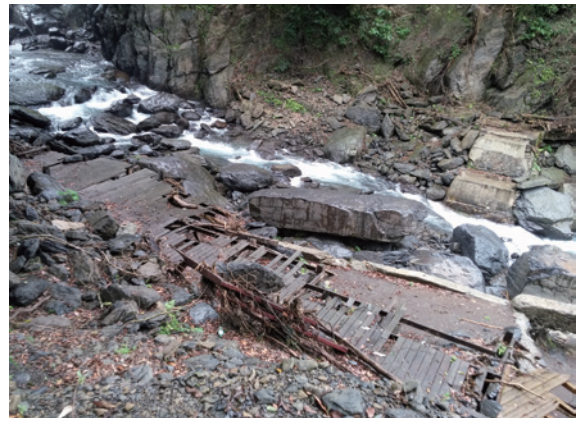
蘇迪勒颱風時水流沖刷致下游兩岸護岸堤後土石流失，既有木橋及木棧道皆損毀，既有護岸磨損嚴重，現況溪床岩盤外露，河床少量礫石堆積。

▲內洞溪下游兩岸構造物損毀

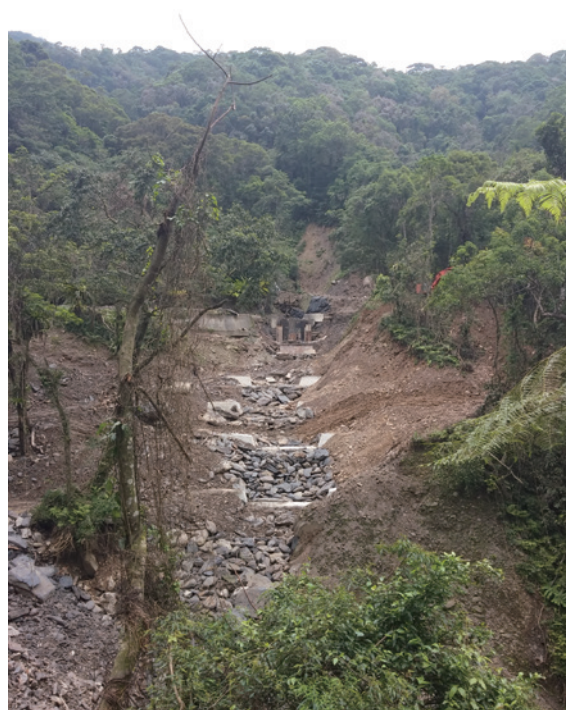
林道路寬平均約 3 公尺，路面多為碎石路面，由現地調查可知 6.5 公里前有上下邊坡崩塌 6 處及坑溝排水災害 4 處，後以 6.5 公里崩塌最為嚴重，路基流失長達 40 公尺。

▲內洞林道6.5公里處大面積崩塌

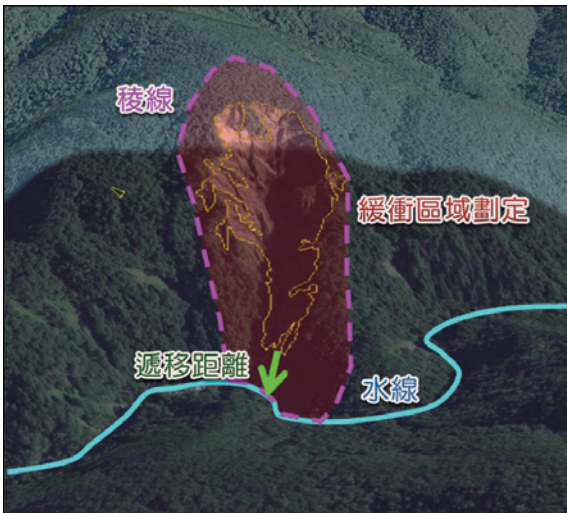
▲圖3、崩塌地緩衝區域劃定示意圖

根據蘇迪勒颱風後農航所崩塌地判釋成果，將 0.3 公頃以上之 103 處崩塌地提列進行處理評估，利用崩塌地緩衝區域概念，劃分各崩塌地之緩衝區域，計算保全對象與緩衝區空間關係，再以崩塌地產砂量定義崩塌地治理優先順序，考量崩塌地可能影響的範圍來判定緩衝區域，包括各崩塌地之遞移距離與地形因子：(1) 崩塌地遞移距離、(2) 稜線與水線，詳圖 3 所示。

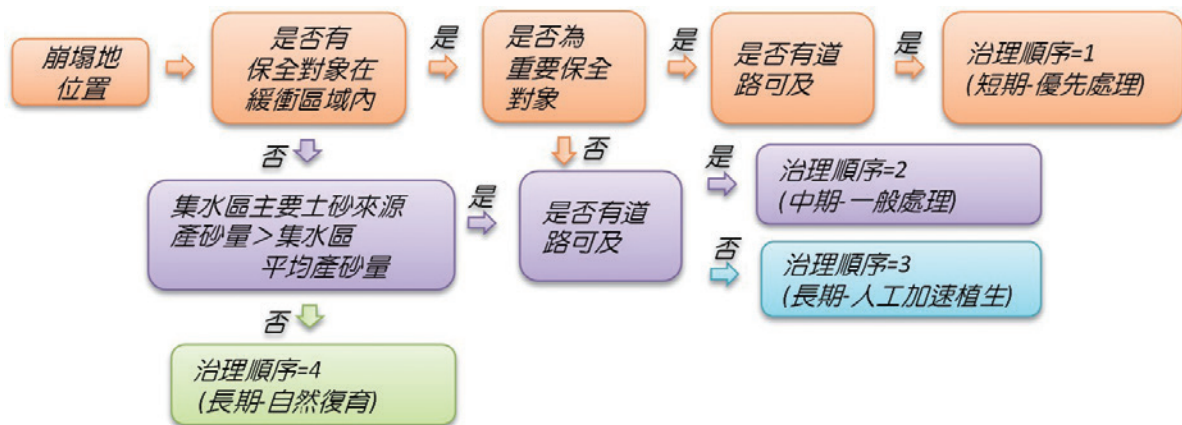
▲圖4、重點崩塌地治理優先順序評估流程

崩塌地治理優先順序判定是利用各崩塌地之緩衝區域與產砂條件進行篩選，詳圖 4，緩衝區劃定方法根據各崩塌地之運移距離與其在之坡單元，依有保全對象、會持續崩塌擴大及道路可達等條件，評估以自然復育、人工加速復育及採行工程措施等方式辦理，考量集水區保育係屬長期維護管理工作，應以順應自然、尊重自然為出發點，重點崩塌地治理優先順序評估原則如後：

- (1) 優先處理（短期）：重要保全對象（聚落或重大建設）、崩塌持續擴大且道路可達者。
- (2) 一般處理（中期）：次要保全對象（林道）、主要泥砂來源、崩塌持續擴大且道路可達者。
- (3) 人工加速復育（長期）：主要泥砂來源、崩塌持續擴大，但無道路可及者。
- (4) 自然復育（長期）：無保全對象、崩塌無擴大沖蝕且無道路可及者。
