# 阿里山溪集水區大型防砂設施調查 及維護處理評估

許振崑\* 陳俊愷\*\* 林伯勳\*\*\* 邱世宜\*\*\*\* 鐘啟榮\*\*\*\*\*

大型防砂設施其尺寸相對較大及防砂量體較多，實具有某一程度防砂效果，對於易致災或二次土砂災害發生潛勢之集水區，能有效安定及調節土砂。本文以濁水溪流域內工程結構物密度較高之阿里山溪集水區為例，以標準調查程序，全盤清查大型防砂設施構造物空間分布狀況與評估現況功能；同時，針對構造物外觀部分受損，可能影響功能性，提出維護處理建議，將可延長使用年限及確保持續發揮其防砂功能，減低土砂災害發生規模及可能性。

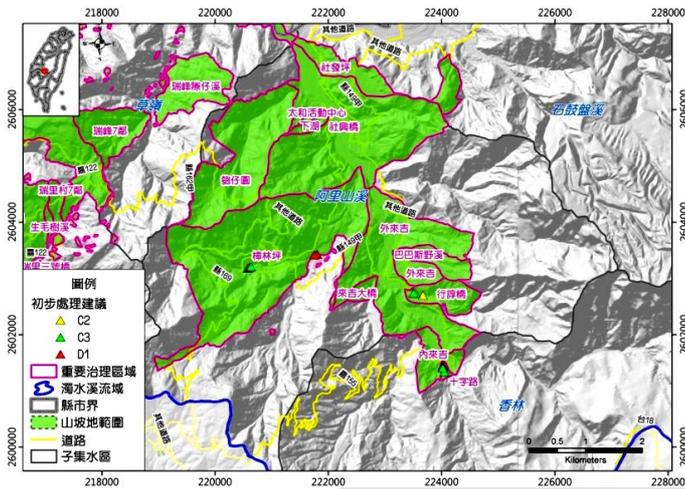
圖 22 阿里山溪集水區 C 及 D 級對應處理建議之構造物空間分布圖

綜合調查及分析結果，集水區內受損構造物之功能評估屬 C 級有 10 座及 D 級有 3 座，共計 13 座，約占總調查數量之 18.3%，分別位屬樟林坪（10 座）以及行諄橋（3 座）等兩處重要治理區，而所對應之初步處理建議等級，分布如圖 22 所示；其中初步處理建議等級分屬 C1 級有 2 座、C2 級有 1 座、C3 級有 7 座以及 D1 級有 3 座。此外，針對阿里山溪集水區中，初步處理建議判定為 C1、C2 及 D1 級（如圖 23），屬治理需求性較高構造物（建議優先處理修復或需重建修復者），提出相關建議修復方式，供後續工程投入與設計之參考。以下分別針對建議暫緩修復、建議優先修復以及需修復但無急迫性者分別說明如后。

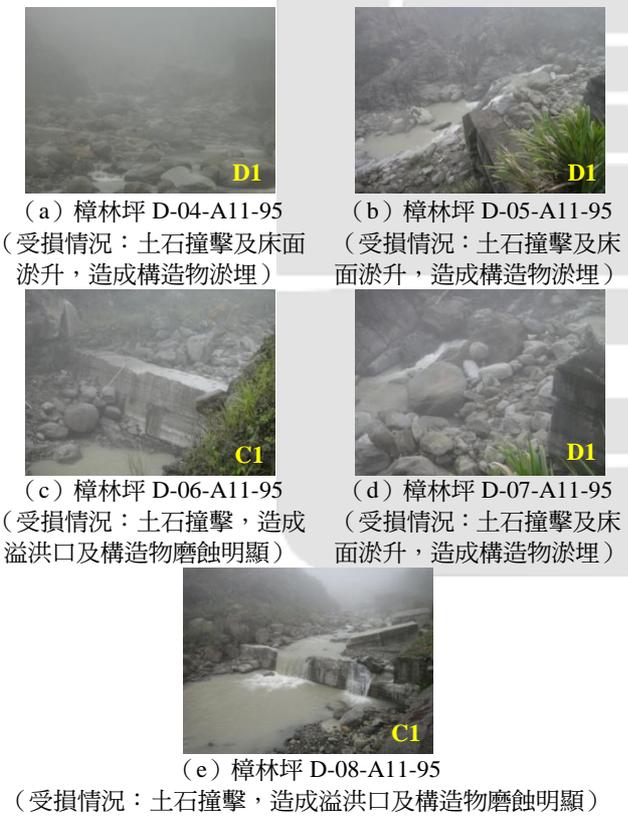
圖 23 阿里山溪集水區建議優先修復受損構造物現地照片說明

1. 建議暫緩修復：經評估屬 C3 及 D2 等級共有 7 座構造物，外觀雖有明顯磨蝕或外框損毀之情況，但仍不影響結構功能性，且屬保全對象消除或工程已有替代者，建議暫緩修復，持續觀察後續狀況即可。
2. 建議優先修復：經評估屬 C1 及 D1 等級共有 5 座，構造物周遭主要受床面淤升及沖降導致本體受溪床沖蝕、土石（或洪流）撞擊等劣化營力而造成磨蝕與外框損毀之情況，導致無法持續發揮其構造物原有功能。短期內建議後續工程管理單位針對此部分進行現場構造物複查，並進行修復或評估重建之可能性，以保障鄰近保全對象以及維護既有構造物設施之安全。

3. 需修復但無急迫性：經評估屬 C2 等級共有 1 座，其構造物外觀雖有磨蝕情況，並影響部分結構功能，但目前仍無修復急迫性。長期為維持構造物之功能，仍需分年編列相關經費以辦理工程修復工作。
