# 二萬坪大規模崩塌監測治理經驗

文／圖 ■ 沈宜慶 ■ 林務局嘉義林區管理處治山課技正

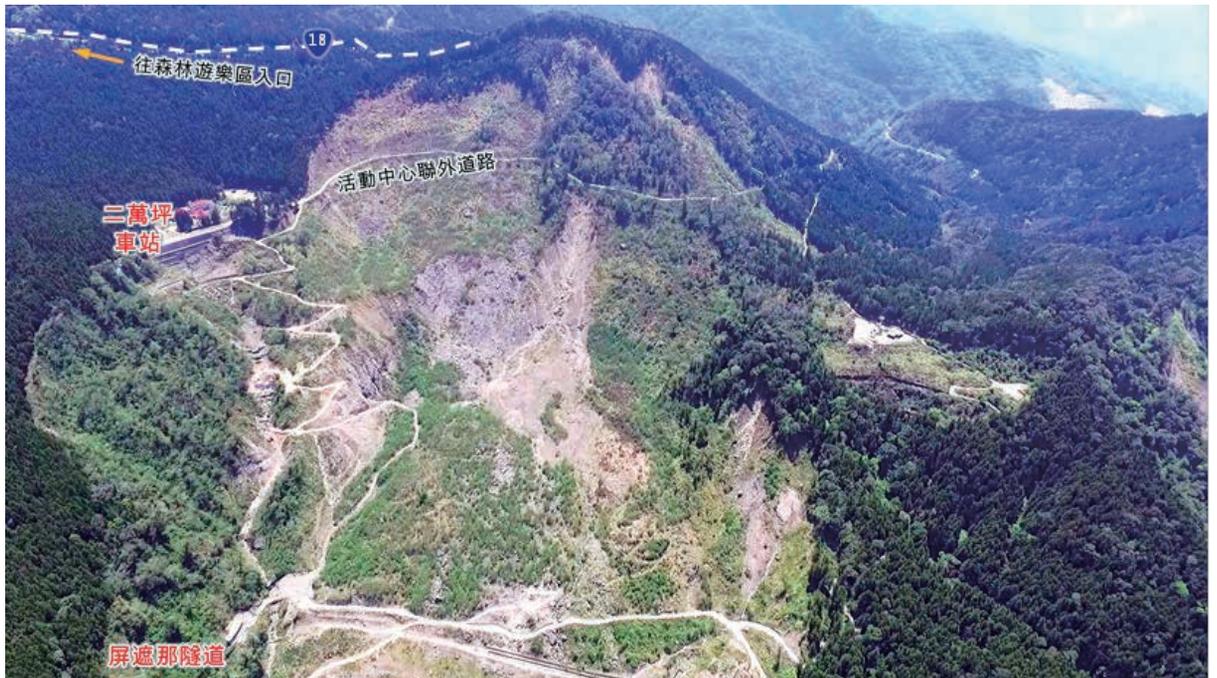
▲圖1、莫拉克後二萬坪月台邊坡滑落情形（拍攝日期：98年9月）

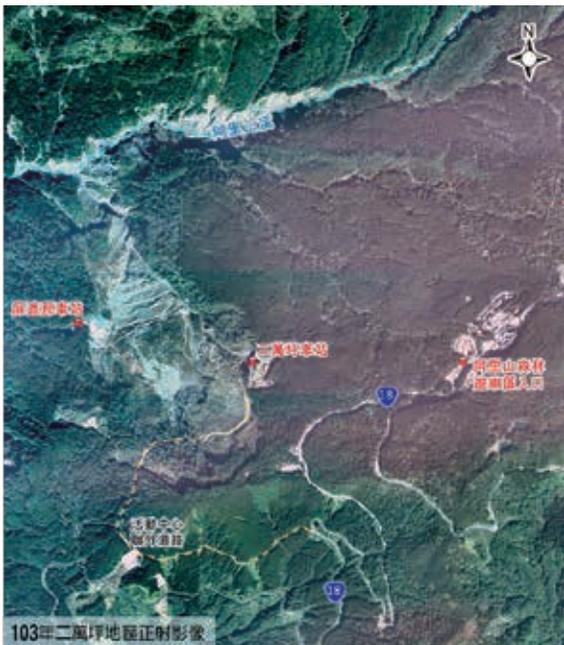
二萬坪地區座落於向西北方向傾斜的陡峭邊坡上，其上邊坡至阿里山國家森林遊樂區入口，坡腳處則為阿里山溪之溪谷，屬於濁水溪流域清水溪支流阿里山溪上游集水區之範圍，本區域地理位置圖詳見圖 3。

▲圖3、二萬坪地區及阿里山森林遊樂區103年正射影像

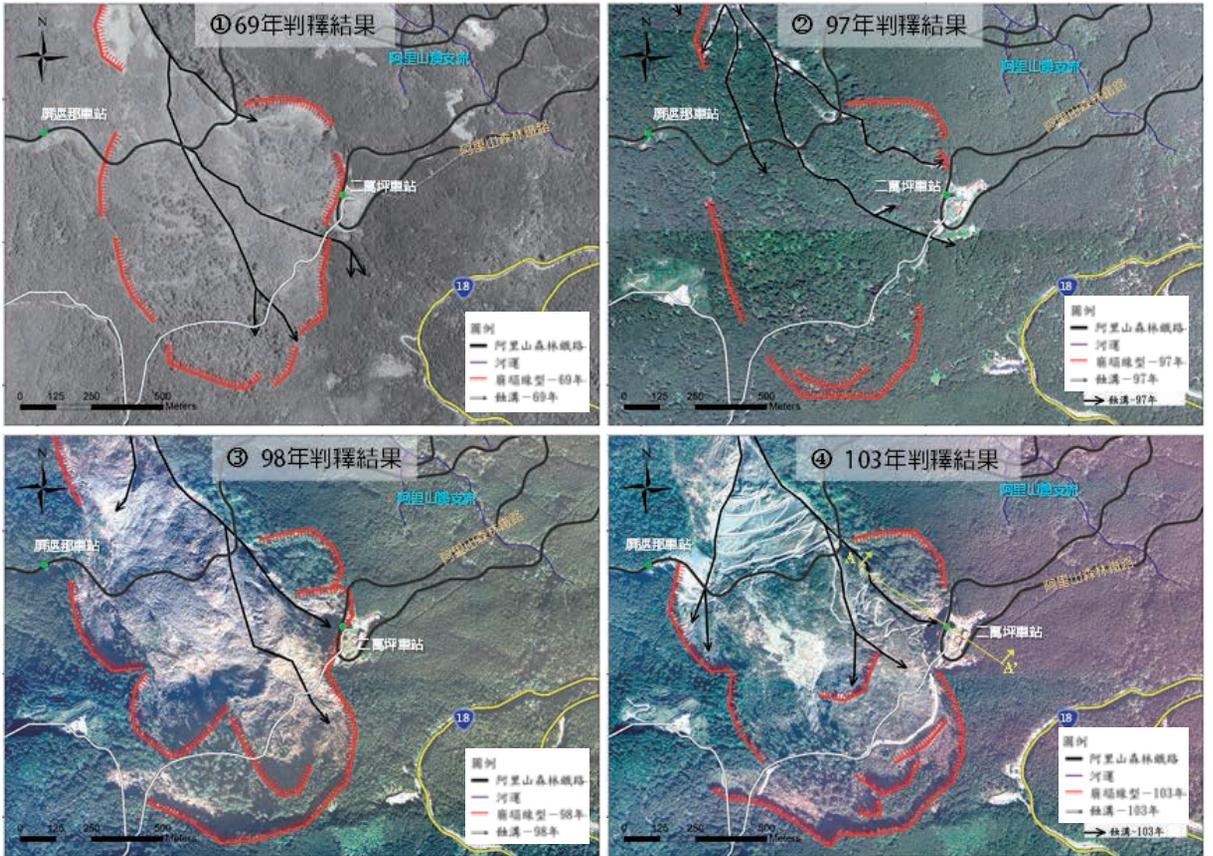
二萬坪地區為一舊崩場地，由 69 年正射影像圖 4 ①中可以觀察到，於坡面上已有多處蝕溝發展，且崩崖線型明顯，植生生長情形也與周圍區域有明顯之差異。圖 4 ②為 97 年

正射影像（莫拉克前），除了蝕溝位置有變化外，植生茂密覆蓋全區及其周邊區域，其他坡面狀況與 69 年並無明顯差異。

圖 4 ④為二萬坪崩塌地區 103 年之正射影像，由此圖可知，原裸露坡面處已有部分施以整治手段，且二萬坪車站下邊坡側設置排樁

與預力地錨予以穩固，亦於下邊坡蝕溝設置格框護坡與固床工減少蝕溝之沖刷與向源侵蝕作用，另外，主崩崖之線型無明顯變化，但次崩崖之線型已與 98 年時有所不同。

① 69年二萬坪地區正射影像  
③ 98年二萬坪地區正射影像

② 97年二萬坪地區正射影像  
④ 103年二萬坪地區正射影像

▲圖 4、由歷年正射影像圖判釋二萬坪地區坑溝及崩崖發展情形

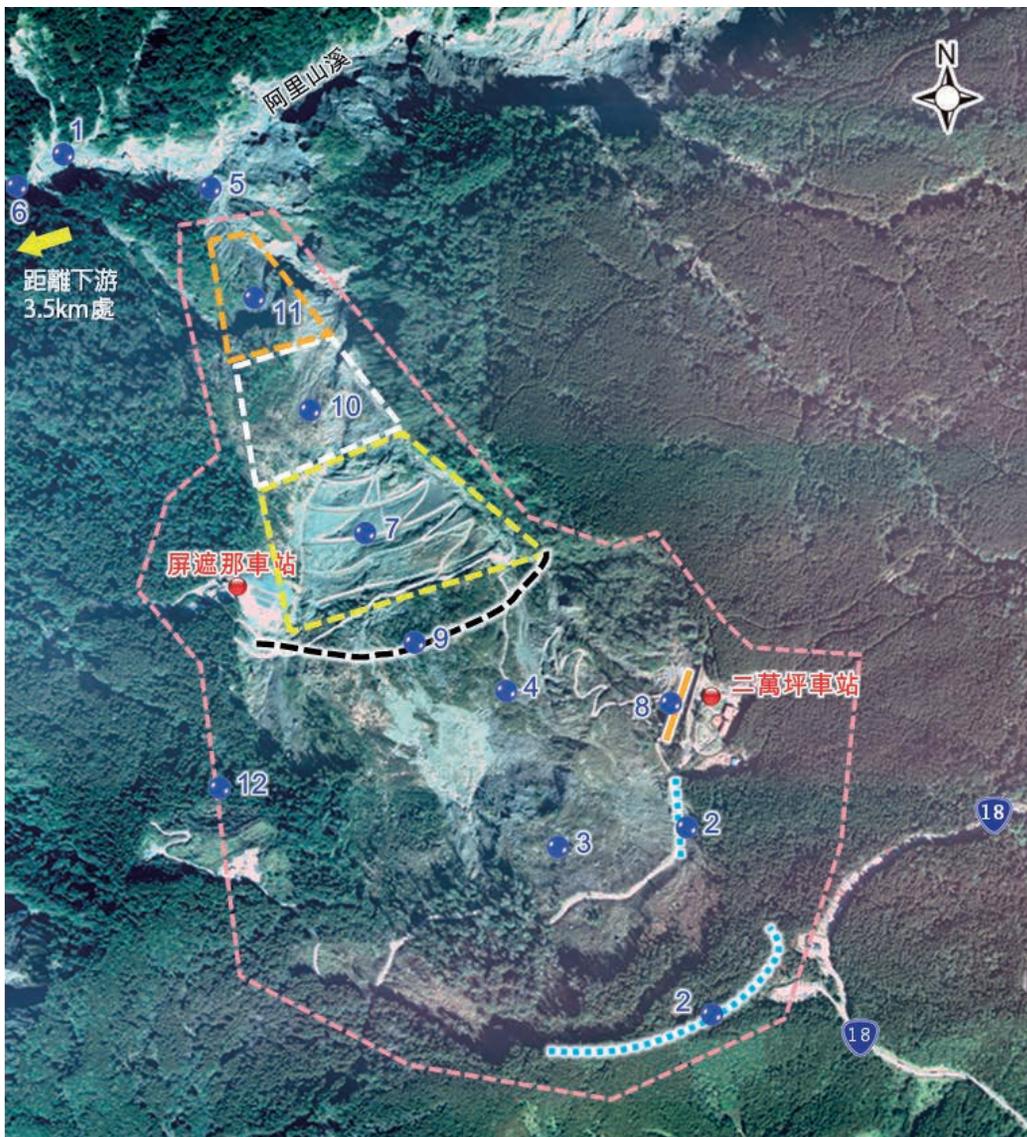
▲圖5、二萬坪崩塌地區歷年整治位置圖

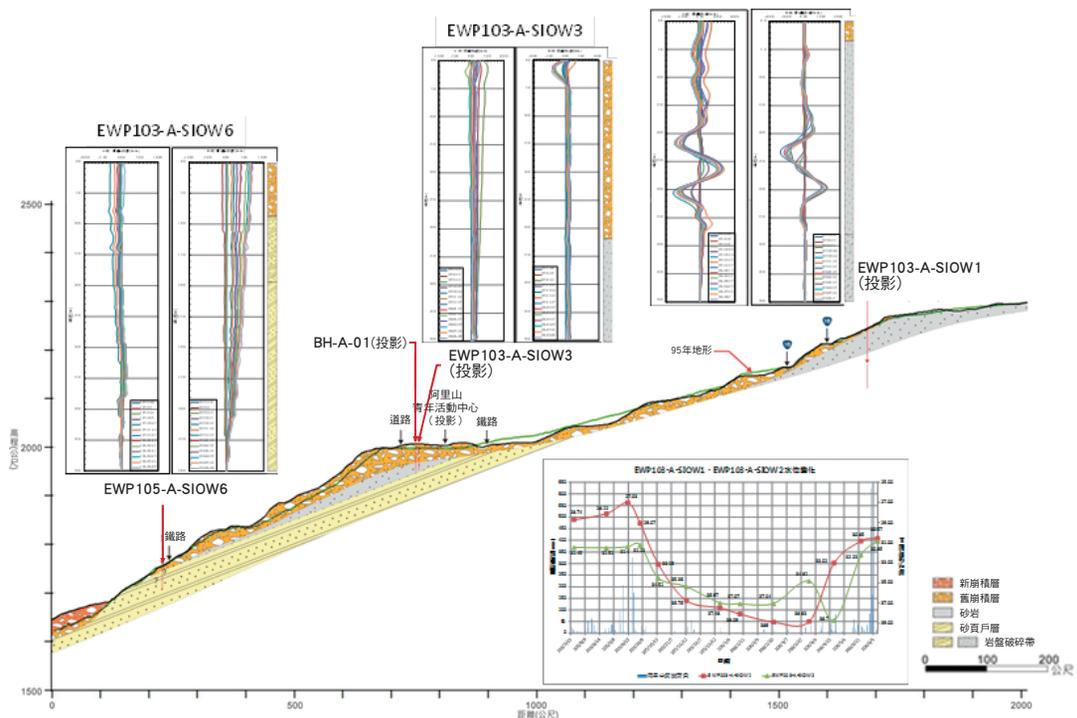
▲圖8、二萬坪地區AA' 地質剖面及測傾管歷次監測成果

105 年 10 月颱風豪雨後，管深 19 ~ 38 公尺處之累積變位圖出現波浪狀，判定為測傾管周圍回填材料局部沉陷擠壓變形造成，非地層滑移，其後量測數月之變形曲線約略與其一致，未出現擴大變位情形，EWP103-A-SIOW1 周邊道路鋪面局部有發現平行坡面之細微裂隙，待後續持續觀察。

EWP103-A-SIOW3 位於阿里山青年活動中心停車場，自 105 年 7 月（監測初始值）起至 106 年 6 月止，並無出現明顯變位量，尚無出現滑動傾向。

EWP103-A-SIOW6 位於屏遮那隧道旁，自 105 年 7 月（監測初始值）起至 106 年 6 月止，並無出現明顯變位量，尚無出現滑動傾向。

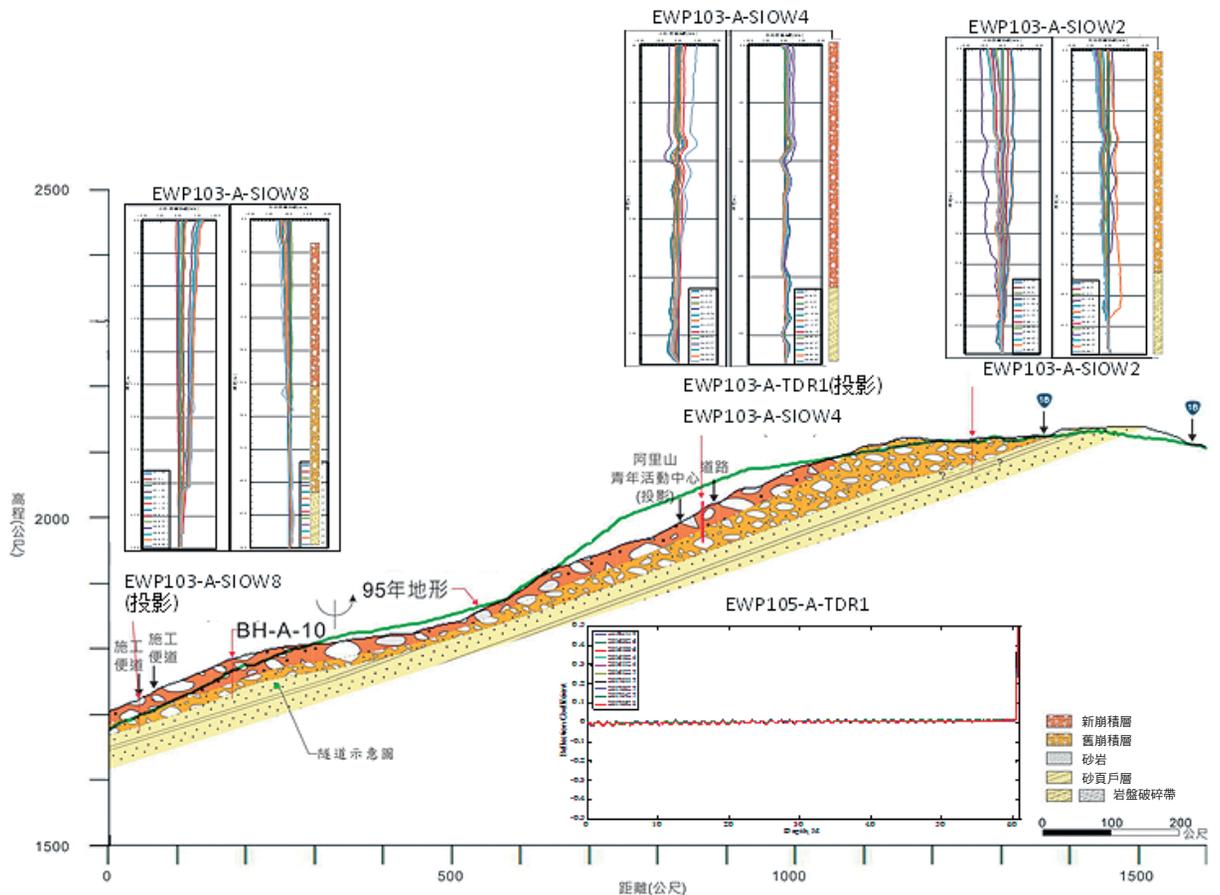
▲圖9、二萬坪地區BB' 地質剖面及測傾管歷次監測成果

EWP103-A-SIOW2 接近大崩場地冠部處，本監測點位自 105 年 7 月（監測初始值）起至 106 年 6 月止，變位曲線僅在儀器誤差範圍內擺盪，暫無出現明顯滑動傾向。

EWP103-A-SIOW4 位於阿里山青年活動新聯外道路旁，該監測點於 GL-16m ~ 20m 處出現 S 形變位曲線，唯自 105 年 7 月（監測初始值）起至 106 年 6 月止，並無出現明顯滑動面及變位量，故判定尚無滑動傾向；其鄰

近位置之 TDR 地滑計 EWP105-A-TDR1 之量測結果亦無出現明顯滑動面，兩者量測結果雷同。

EWP103-A-SIOW8 位於大崩場地中間位置，本監測點於 GL-41m 處疑似有滑動面出現，自 105 年 7 月（監測初始值）起至 106 年 6 月止 A 向最大累積變位量為 6.18 毫米（該最大變位量發生於孔口處），近幾個月量測發現並無擴大，待後續觀察是否有持續變位情形。

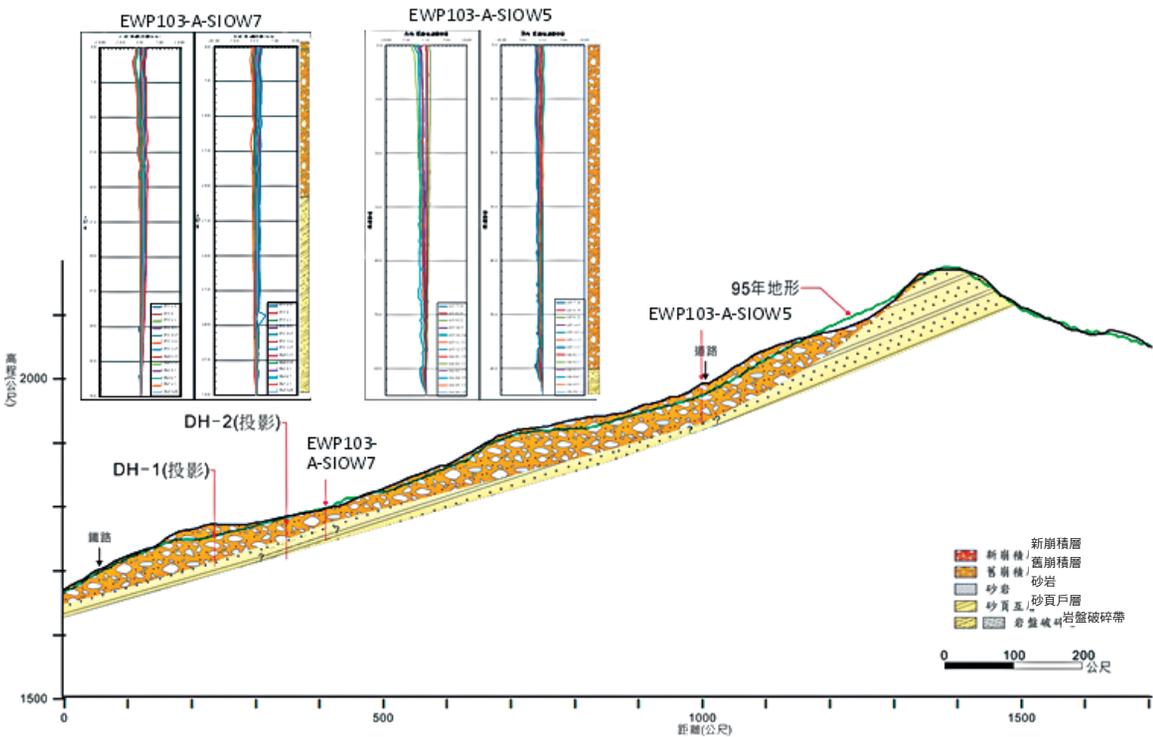
▲圖10、二萬坪地區CC' 地質剖面及測傾管歷次監測成果

塌地便道旁，該兩處本監測點位自 105 年 7 月（監測初始值）起至 106 年 6 月止，並無出現明顯變位量，尚無出現滑動傾向。

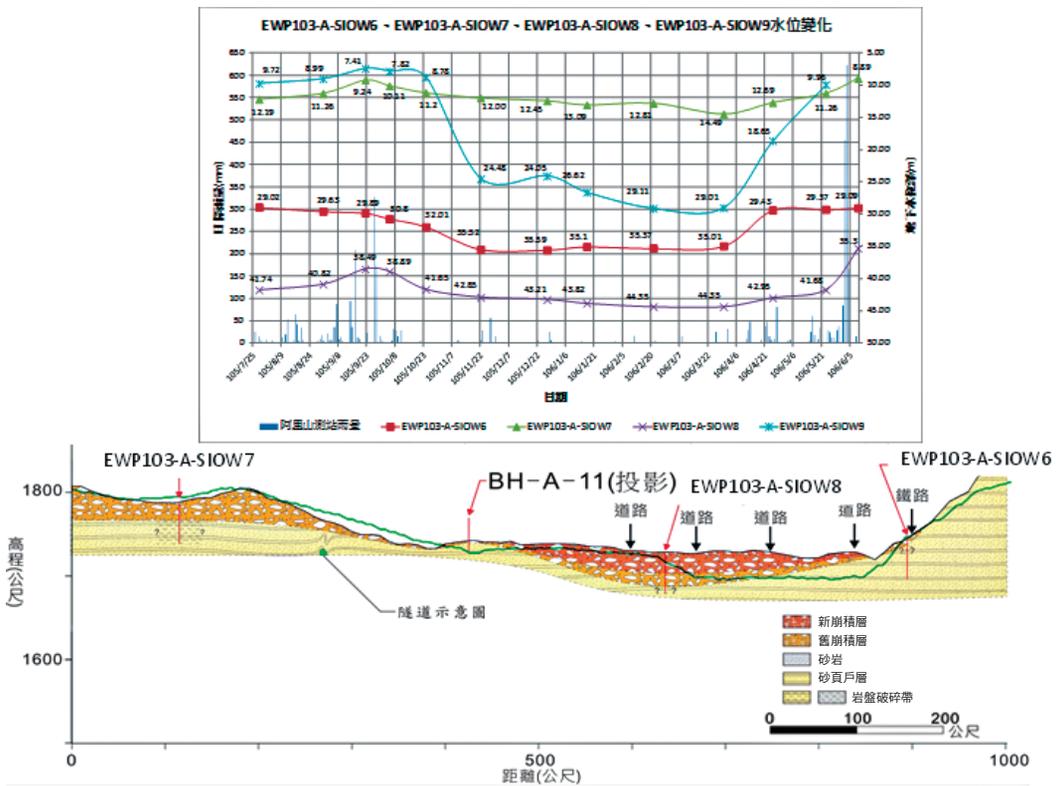
▲圖12、二萬坪地區EE'地質剖面及測傾管歷次監測成果

SIOW4 及 EWP103-A-SIOW5 位於青年活動中心連外道路旁避車道上，此兩孔受降雨量影響地下水位變動較大（受強降雨之變化量約在 10 ~ 18 公尺間）。

EWP103-A-SIOW6 ~ EWP103-A-SIOW9 位於屏遮那崩場地中上緣，受 106 年 6 月初梅雨降雨量影響，水位上升約 4 ~ 6 公尺不等，惟 EWP103-A-SIOW9 因位置較靠近坑溝，為逕流易匯集處，因此水位變動較大，受強降雨影響水位升降範圍約為 20 公尺。

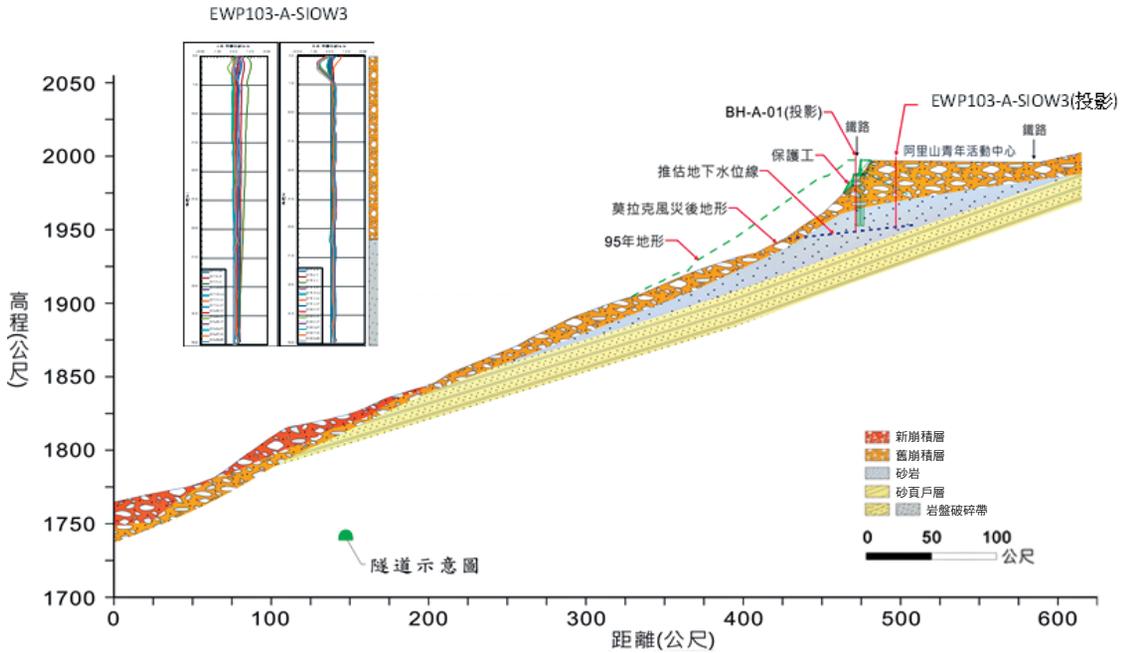
▲圖13、二萬坪地區FF'地質剖面及測傾管歷次監測成果

EWP103-A-SIOW3 鄰近阿里山青年活動中心，此區常時地下水位約在地下 47 ~ 49 公尺，地下水位偏低且變化不大，推估該區局部地下水位面位置如圖 13 所示；EWP103-A-

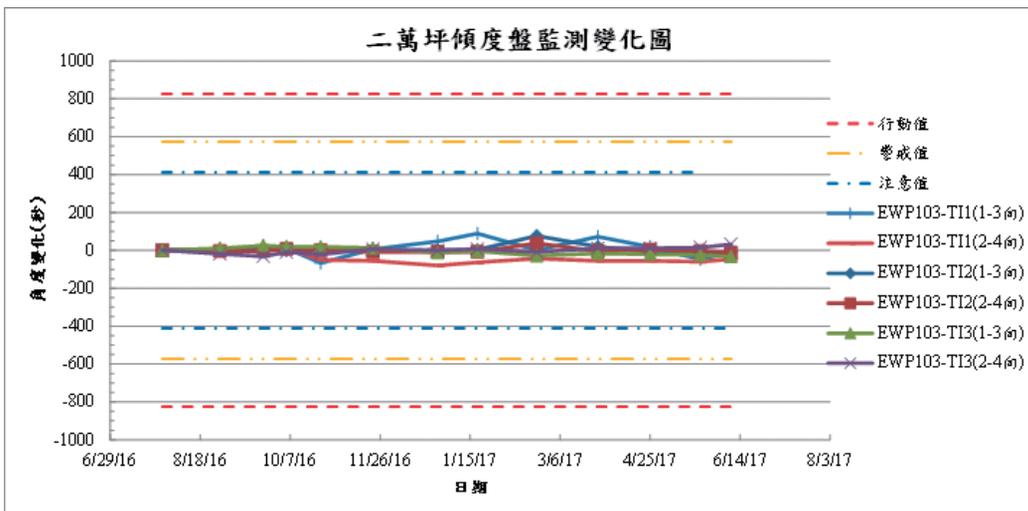
▲圖14、二萬坪地區結構物傾度盤歷次監測成果

二萬坪傾度盤 EWP103-TI1 安裝於二萬坪車站月台下邊坡擋牆上，EWP103-TI2 安裝於阿里山青年活動中心建築物上，EWP103-TI3

安裝於崩場地中心擋土牆上，歷次量測結果如圖 14，自 105 年 7 月（監測初始值）起至 106 年 6 月止傾度盤變化值皆小於 100 秒內，無明顯變位情形發生。
