藤枝聯外道路大規模崩塌監測治理經驗

文／圖 ■ 吳重君 ■ 勇霖工程顧問有限公司技師

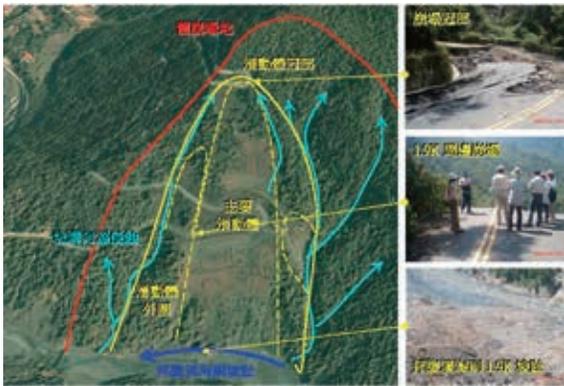
由於邊坡位在邦腹溪河道攻擊岸，坡面大小坑溝分布，海棠颱風後之災害跡象研判，工區所在邊坡坡趾，因邦腹溪淘刷而發生大規模崩塌，而坡面因鬆動土石形成數處坑溝，加上坑溝向源侵蝕而使邊坡形成大小崩場地。94 年海棠颱風後，邦腹溪河道淤積抬升，溪水淘刷坡趾，致舊崩塌範圍內再度發生大規模

崩塌，其側邊坡面雖未發生明顯崩塌，但因可見土石崩落與構造物開裂等徵兆，故研判仍在潛在滑動範圍內（圖 1）。

▲圖 1、94 年海棠颱風後現況與潛在滑動範圍判釋圖

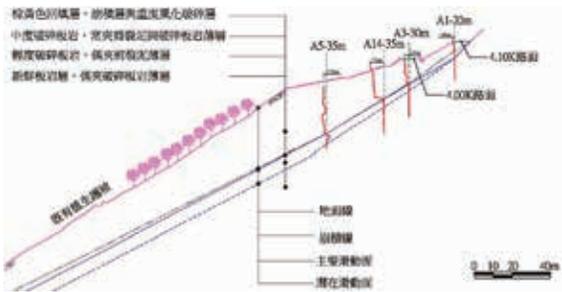
聯外道路 4.0K 周邊路段位於滑動體冠部，前期先以箱籠構築路基以恢復交通，96 年監測期間，周邊地表裂隙分布，傾斜管仍可觀查到 1.4 ~ 24.9 公分不等之變形量，且於地表下 8.5 ~ 17.0 公尺間（崩積層範圍）發現滑動面（圖 3），故優先加強周邊地表排水與強化地層穩定，可避免滑動體之地滑潛勢持續惡化。

▲圖3、滑動體冠部代表斷面監測成果

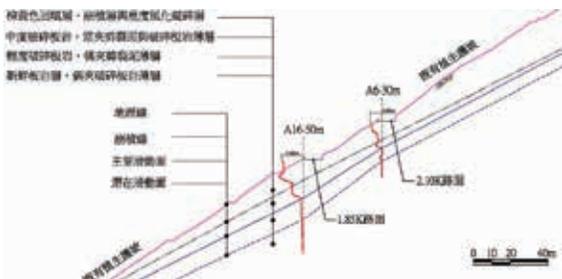
鑽探成果顯示，位於滑動坡面之聯外道路 1.8K ~ 2.1K 區間路段上邊坡，其殘留崩積層厚可達 22 公尺，調查期間為裸露坡面，以擋土牆與局部格梁方式護坡，保護道路安全，96 年監測期間，汛期坡面土石崩落，周邊傾斜管可觀察到 6.5 ~ 24.9 公分不等之變形量，地表下 14.5 ~ 20.0 公尺間發現滑動面（圖 4），且滑動範圍內地下水位升降與降雨呈正相關，顯示工區確實為地滑潛勢區，宜採用滑動土體抑止方式整治。

▲圖4、主要滑動體代表斷面監測成果

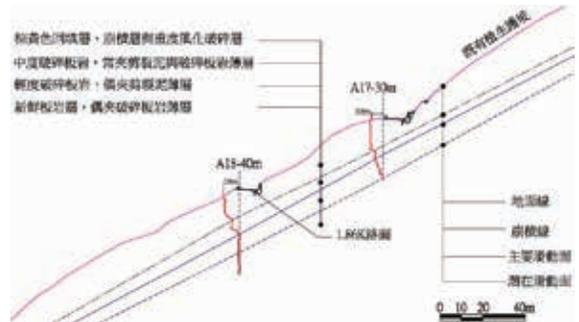
相較於崩塌坡面之明顯現象，位滑動體外圍之 A17 與 A18 傾斜管，同樣於地表下 17.0 ~ 21.5 公尺間發現滑動面，但 96 年變

化量僅 5.5 ~ 7.5 公分間（圖 5），顯示其同屬於地滑潛勢區，但穩定性相對較高，治理急迫性較低。

▲圖5、滑動體外圍監測成果

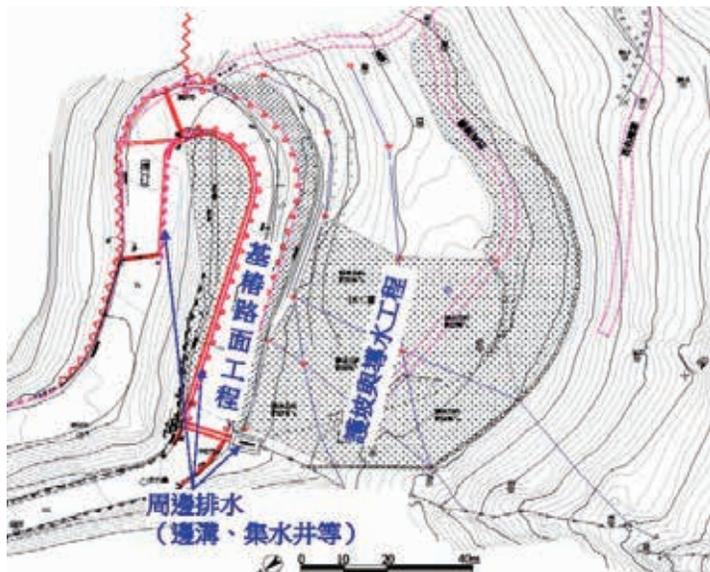
▲圖6、第一期整治工程配置

藉由冠部整坡（含裂隙填補）、植生護坡與噴漿縱橫溝，配合周邊道路排水工程（含道路邊溝）（圖 6），截排地表水，減少逕流入滲，達初步穩定邊坡之目的。

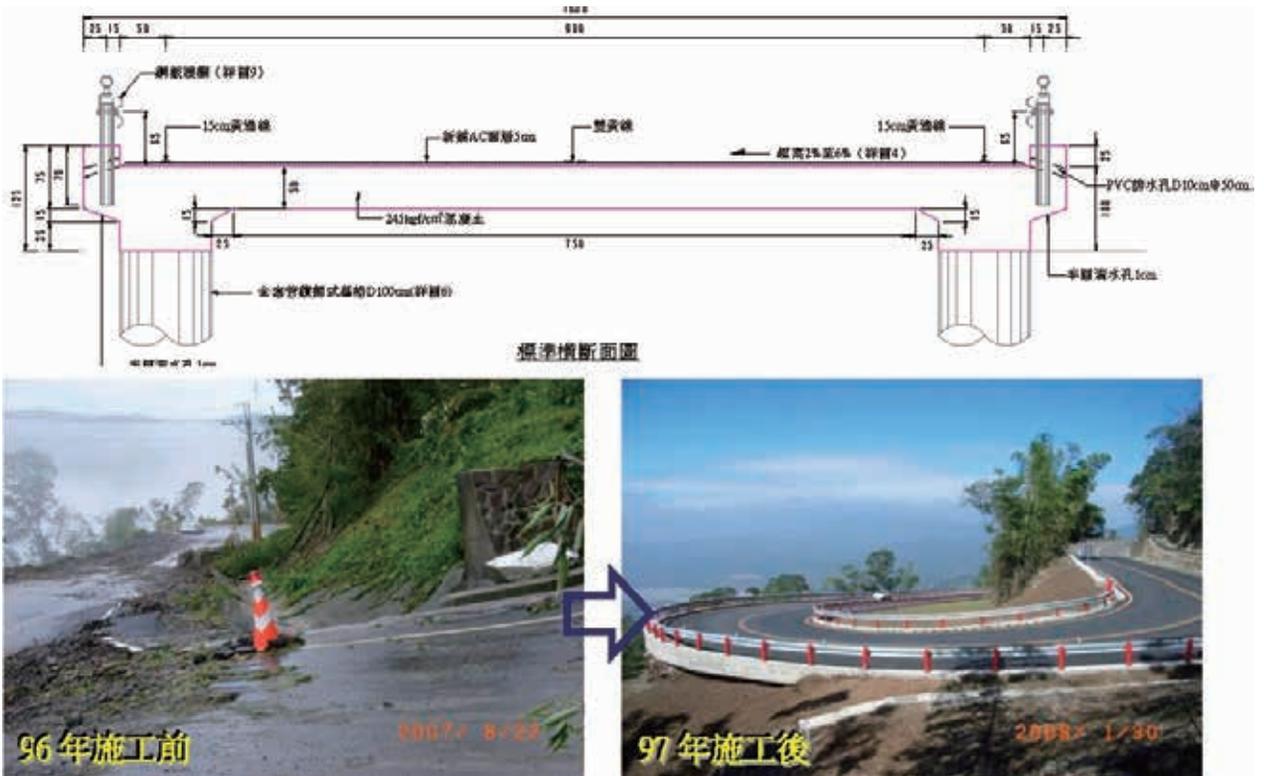
▲圖7、基樁路面版標準斷面圖與現況照片

考量降低坡體自重、提升邊坡抗滑能力及維持道路長久穩定性，以抗滑樁（貫入滑動面下岩層 5 公尺以上）路基搭配 RC 路面板方式，改建 4K 周邊路段（圖 7），以兼顧 4K 周邊道路安全，減輕邊坡下滑力，提高坡穩定性。

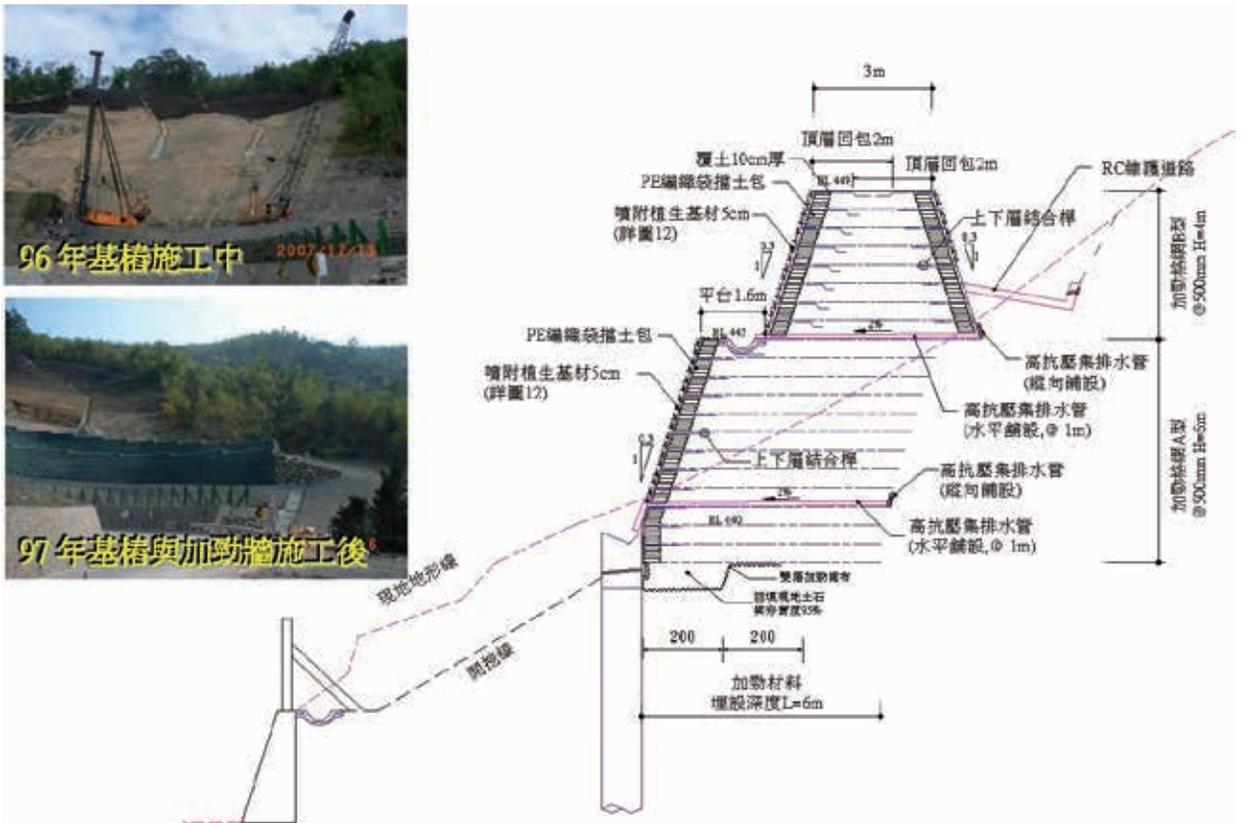
▲圖8、2.0K基樁與加勁防落石牆斷面圖與現況圖

新設加勁防落石牆趾部設置基樁（貫入滑動面下岩層 5 公尺以上），以提升邊坡淺層與深層穩定性（圖 8）。此外，考量汛期地下水位升降顯著，為影響邊坡穩定性之重要因素，於聯外道路 1.8K ~ 1.9K 區間路段上邊坡擋土牆，增設 50 公尺之水平排水管，導排滑動面以上之地下水（圖 9），以降低工區地滑發生潛勢。

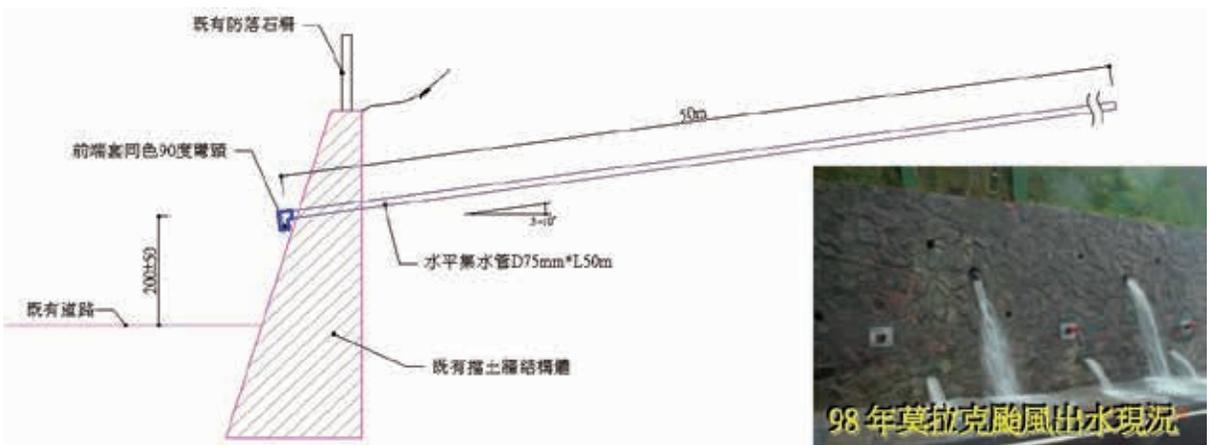
▲圖9、水平排水管斷面圖與莫拉克颱風期間排水現況

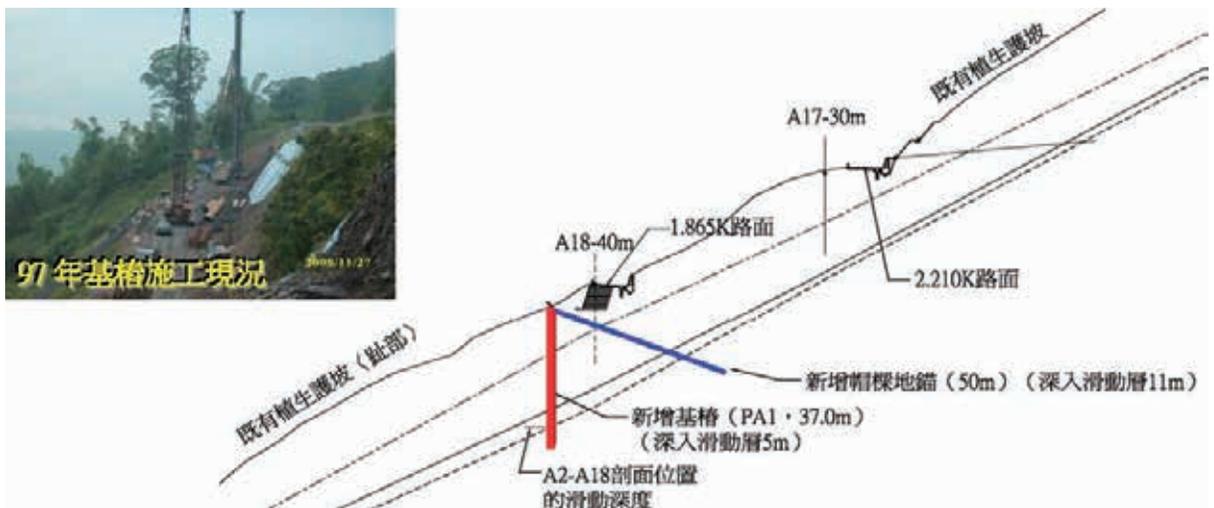
▲圖 10、第三期整治斷面圖

為控制邊坡地滑潛勢，並確保聯外道路 1.8K ~ 2.1K 區間路段之道路穩定性，故於 1.86 ~ 1.95K 道路下邊坡，施作 33 公尺之鑽

掘式基樁（貫入滑動面下岩層 5 公尺以上），且於基樁帽梁處增設 50 公尺地錨，輔助基樁達穩定邊坡目的（圖 10）。

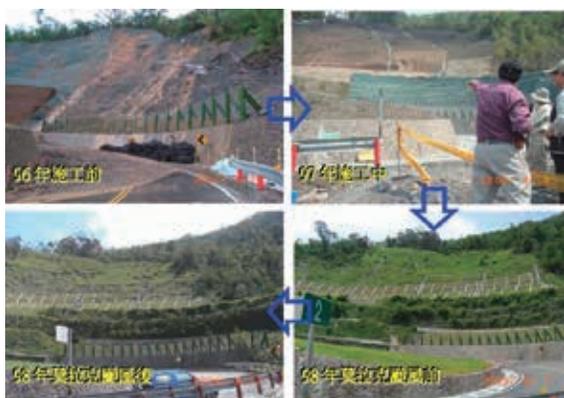
▲圖 11、坡面處理與保護前後現況

有鑑於現地部分地表排水設施、水平排水管、地錨及坡面處理未臻完善，辦理補設與加強作業，以確保全區穩定性（圖 11）。

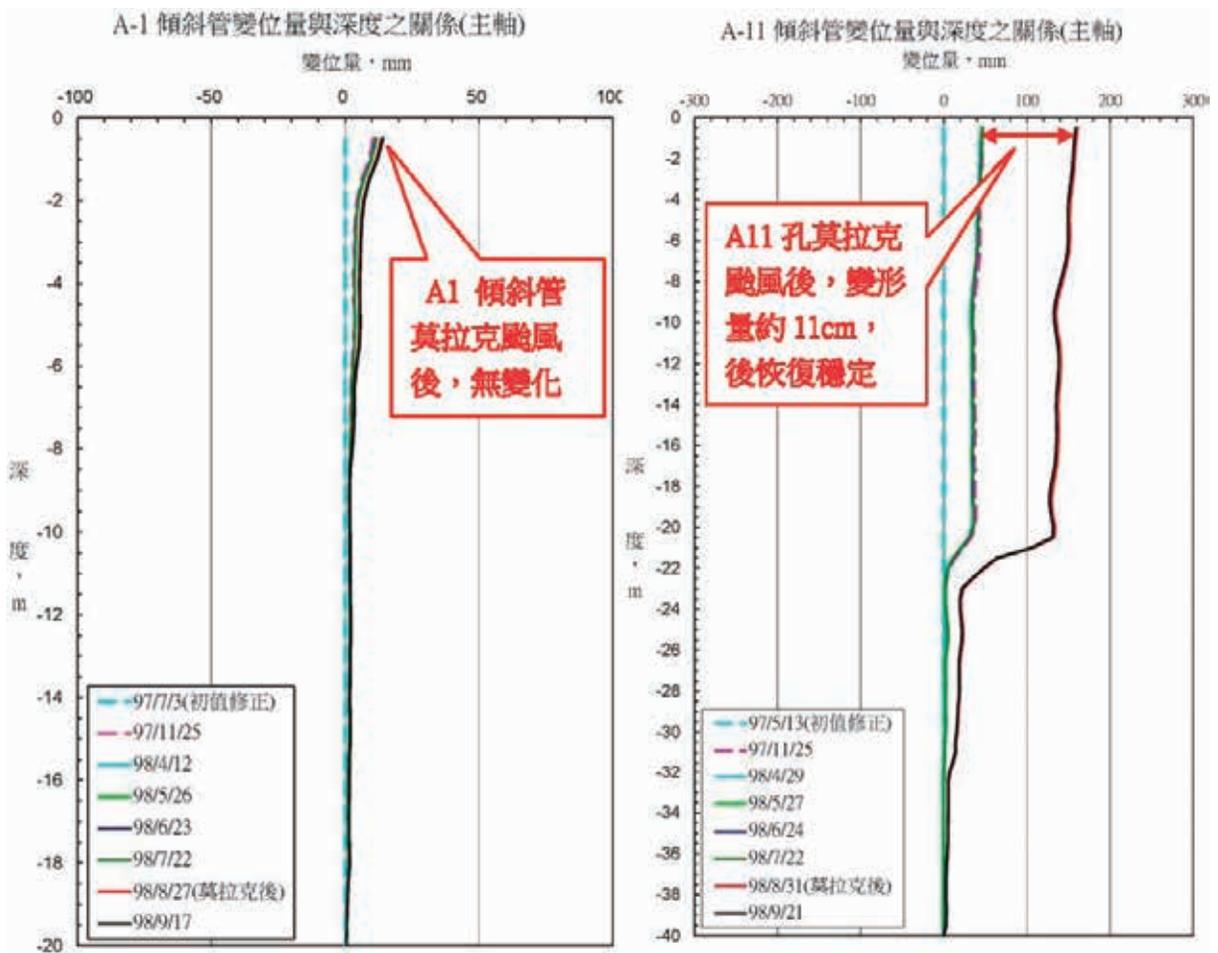
位於聯外道路 4K 基樁工程上邊坡之 A1 傾斜管，經歷 97 年卡玫基與 98 年莫拉克颱風考驗，穩定無明顯變化產生，顯示整治工程成效良好（圖 12(a)）。

由莫拉克颱風後，水平排水管大量排水，地錨應力上升 50%，位於主要滑動體內之 A11 傾斜管雖產生 11 公分之變形，但災後 1 個月後，地下水水位下降，地錨應力與傾斜管保持穩定（圖 12(b)）等現象研判，顯示整治工程發揮成效，面臨莫拉克颱風極端降雨之考驗，有效減緩工區地滑潛勢。

(a)滑動體冠部 A1 傾斜管（4K 周邊）

(b)主要滑動體 A11 傾斜管（1.9K 周邊）

▲圖12、莫拉克風災前後主要滑動體內傾斜管監測成果

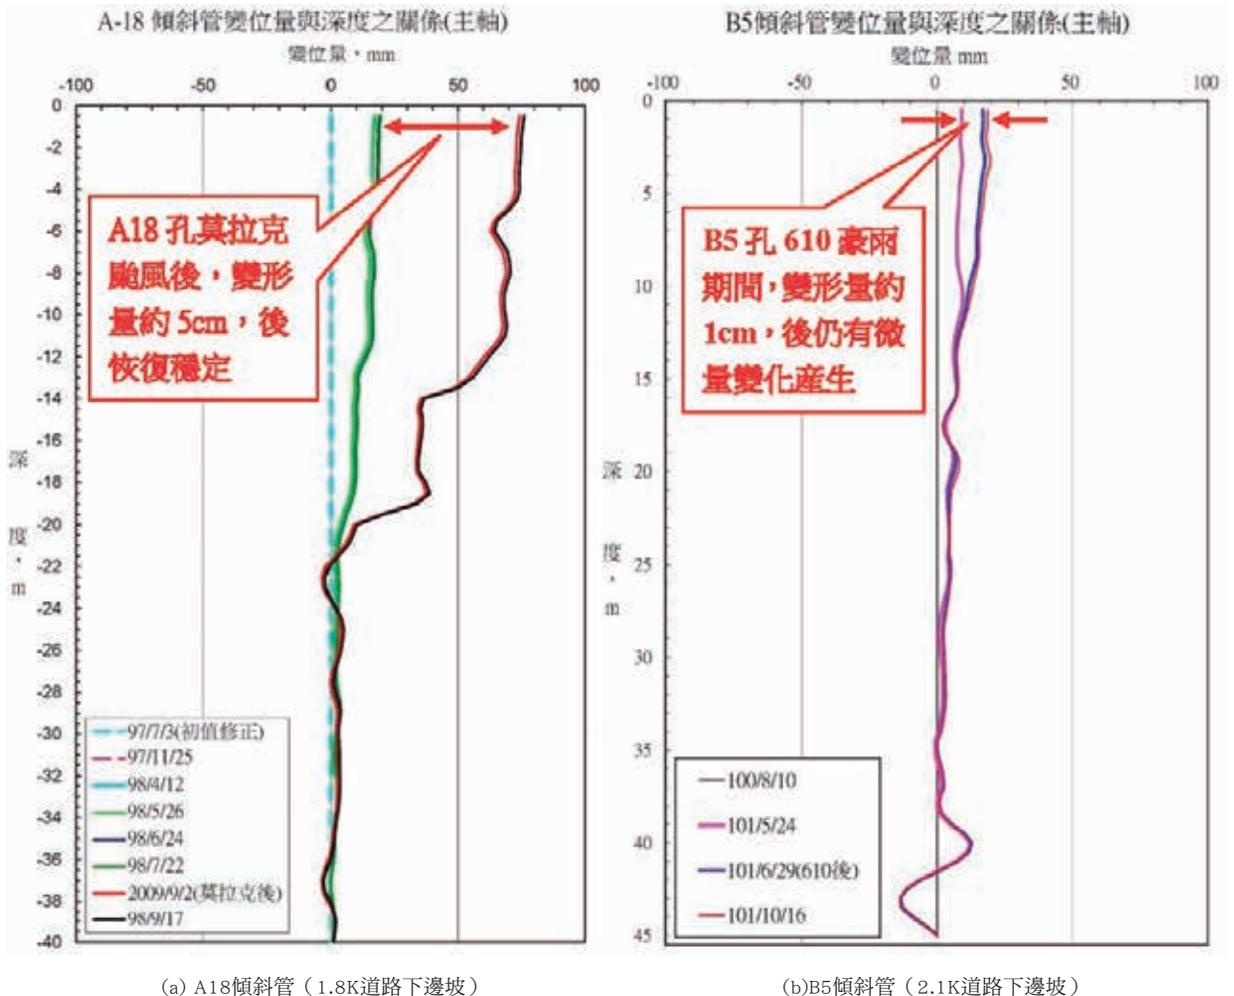
對於地滑潛勢稍低之滑動體外圍（1.8K與2.1K周邊路段），採地錨搭配水平排水管補強，整治工程雖減緩工區地滑潛勢，1.8K周邊A18傾斜管於莫拉克颱風後雖產生5公分變位後，恢復穩定（圖13(a)），但位於上邊坡2.1K周邊地錨有應力上升後斷裂與鬆脫之現象，顯示2.1K周邊路段於極端降雨狀態

下，其強度尚有不足。

▲圖13、莫拉克與610風災前後滑動體外圍傾斜管監測成果

有鑑於莫拉克風災後，潛在滑動範圍內植生復育良好，設施無嚴重損壞情形，且災後監測設施保持穩定，顯示本案治理成效良好，故先針對地2.1K周邊錨損壞處加以補設地錨，並延續監測其後續變化，以評估後續補強需求。

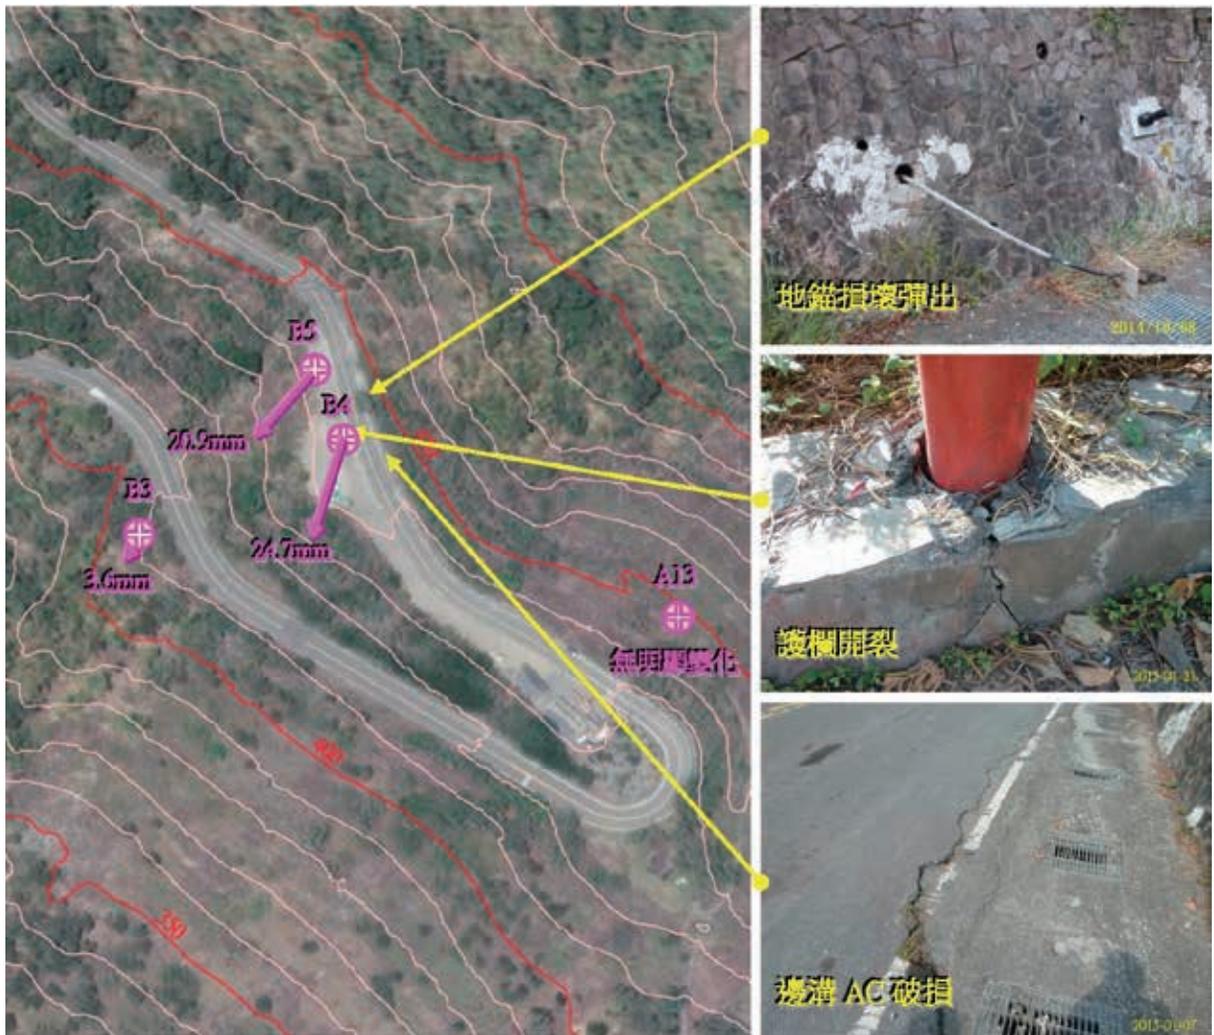
因莫拉克颱風後，聯外道路 2.1K 周邊路段陸續發現擋土牆與護欄開裂，地錨持續損壞脫落，路面下陷與開裂等災害徵兆，故增設 B3 至 B5 傾斜管，並由傾斜管之孔口變位向量發現，610 豪雨後 B3 與 B4 傾斜管有 2.1 ~ 2.5 公分之變化量（圖 13(b) 與圖 14），且 103

年雖為乾旱年度，降雨量少，但麥德姆颱風後傾斜管位移，且持續有災害徵兆產生，顯示本路段汛期地滑潛勢仍高。考量本路段地滑潛勢升高，且地錨損壞將使鄰近地錨負荷增加，須辦理整治，抑制地層滑移，以降低大規模崩塌發生機會。

▲圖14、103年2.1K周邊現況與監測成果

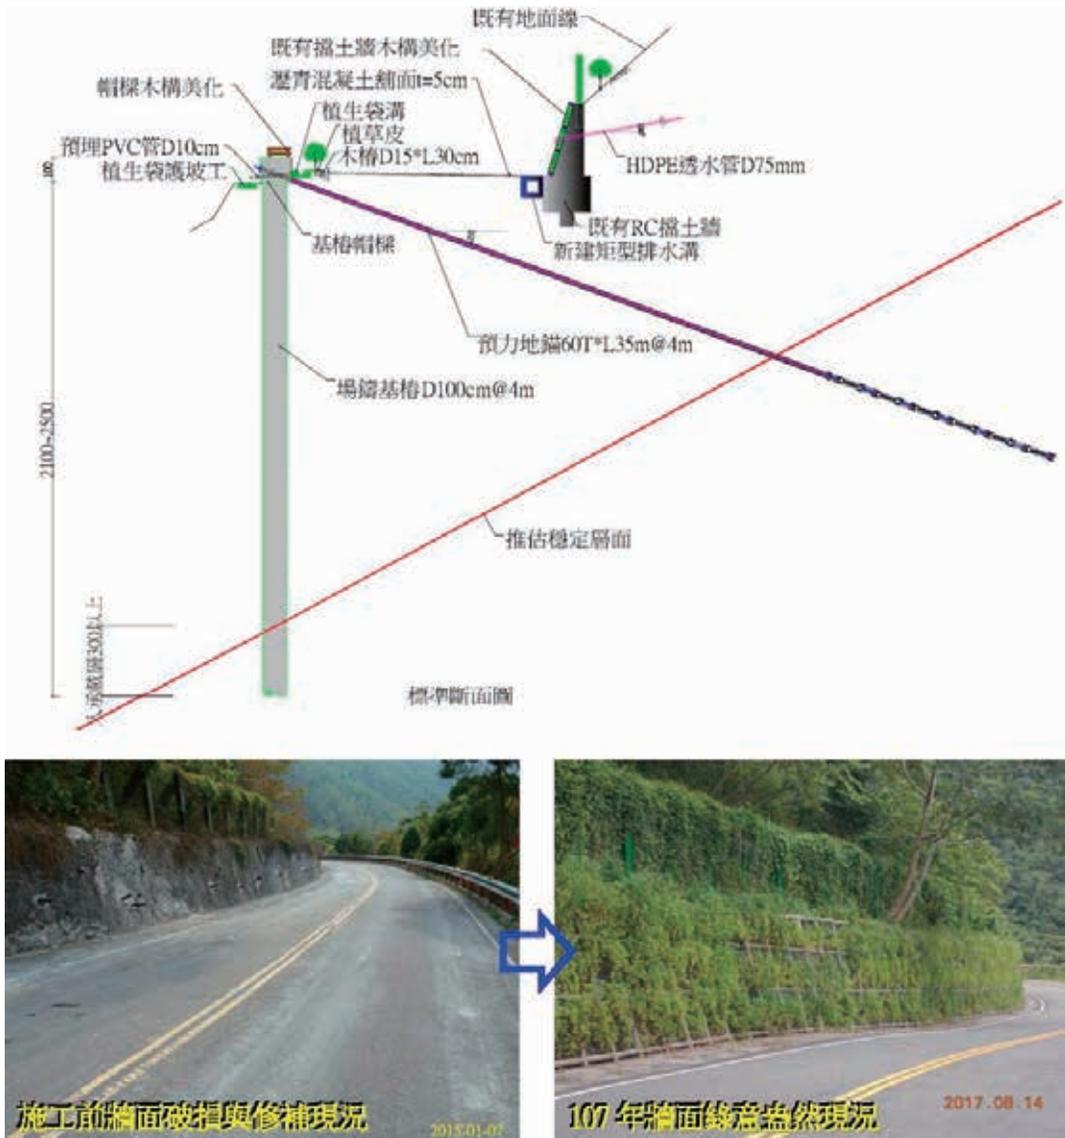
▲圖 15、第四期地滑整治斷面圖與牆面美化現況

由 101 ~ 103 年監測成果發現，前期整治工程雖發揮功效，成功抑制地滑災害發生，但聯外道路 1.8K 與 2.1K 周邊所在坡面，因治理急迫性稍低，於擋土牆面僅施做地錨與水平排水管，因近年監測發現汛期期間，聯外道路 2.1K 周邊發現多處地滑徵兆，於 104 年施作長 23 公尺鑽掘式基樁，及 35 公尺地錨之

第四期整治工程，以提升該路段之穩定性；此外，聯外道路 2.0K 至 2.1K 路段既有擋土牆，96 年完工至今，因經歷數場極端降雨與整治工程，牆面功能雖然良好，但牆面密布修補痕跡，考量工區將趨穩定，且鄰近工作站内恰有一批紅檜疏伐木（小徑木），故將其應用於牆面美化工程（圖 15），以達友善環境之目標。

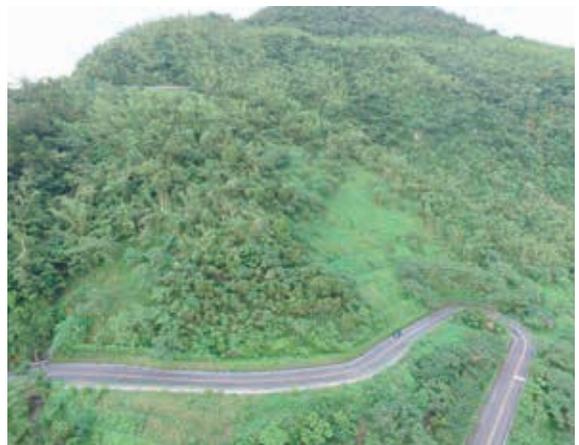
另由第四期工程完工後之監測成果可知，105年梅姬颱風帶來超大豪雨等級之考驗（日累積雨量570毫米），工區現況良好，傾斜管與地錨應力均保持穩定而無變化，顯示各期整治工程已均發揮成效，歷年工程配置示意詳圖16所示，工區趨於穩定（圖17）。

▲圖17、藤枝2K大規模崩塌地整治後現況
