# 扇平一號橋上下游災害復建之探討

◎林業試驗所集水區經營組·黃瓊璵 (tfrihcp@tfri.gov.tw)

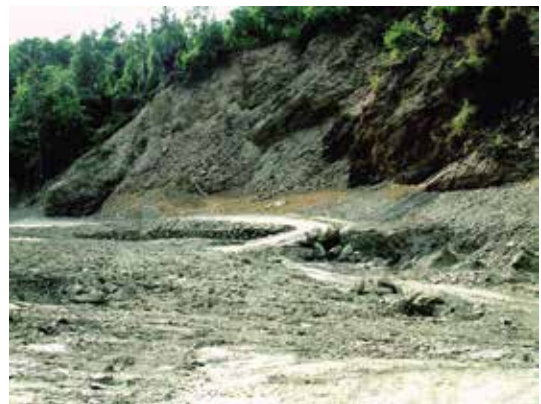
(一) 橋梁部分：當災害發生後第一時間，橋面完全被沖毀，橋墩和壩頭亦斷裂流失，緊急之下乃以涵管和鋼板鋪設臨時便道應急，舊有河道完全淤塞改道(圖3)。經過1年多之設計、發包、施工驗收，已完全恢復其應有功能，而且比舊橋更加堅固、安全、美觀(圖4)。

圖3 扇平溪一號橋沖毀情況(2009.12.15)(黃瓊璵攝)

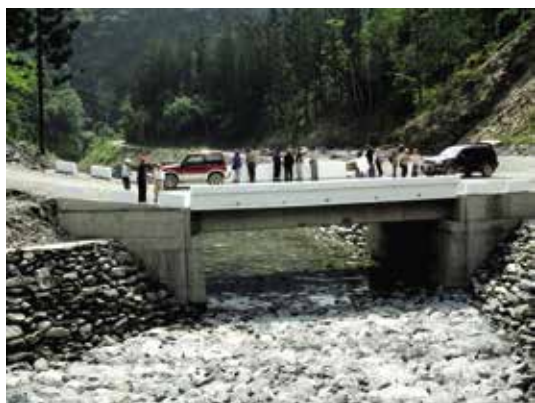
圖4 扇平溪一號橋復建後情況(2011.2.17)(黃瓊璐攝)

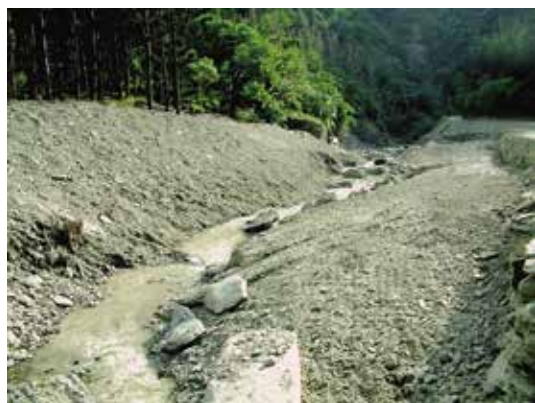
(二) 上下游河道之復建部分：以時間點分做三階段來檢視其變化。第一階段是災害剛發生後之現場情景(圖5、6)，可以看到滿目瘡痍的景象，被土石流蹂躪過的

圖5 扇平溪一號橋下游災後狀況(2009.12.15)(黃瓊璐攝)

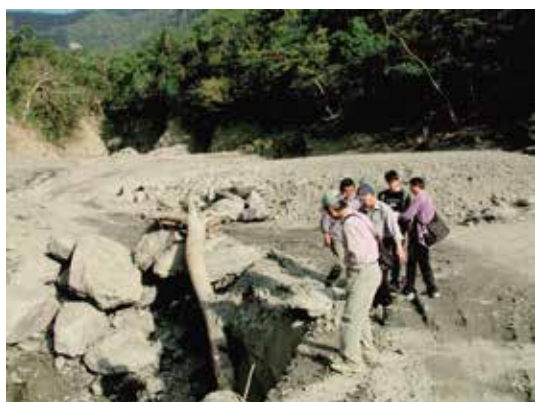
圖6 扇平溪一號橋上游災後狀況(2009.12.15)(黃瓊璐攝)

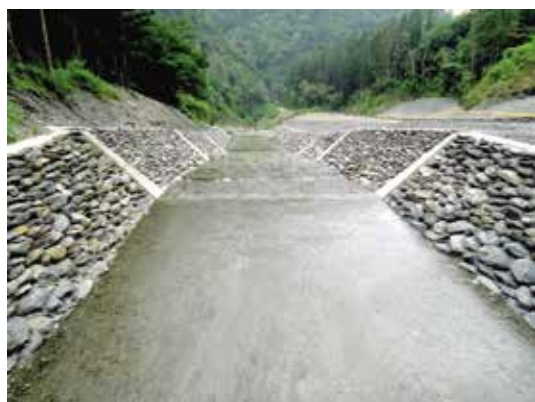
圖7 扇平溪一號橋下游復建完工狀況(2011.12.1)(黃瓊璐攝)

溪流、河岸、道路、森林地景，完全被摧毀殆盡。第二階段是經過兩年整治完成之後(圖7、8)，不論是護岸工、固床工、整流工，都依據精準之計算和設計施作完成。河岸兩邊腹地，也受到保護而穩定下來。第三階段是工程完工後，經過約三年半自然恢復的狀況(圖9、10)，所呈現的場景不只是河岸腹地植生的生長茂盛，連帶護坡石塊間隙和河床部分，也長滿了當地原生的小喬木、灌木和草類。這其間也經歷了若干颱風

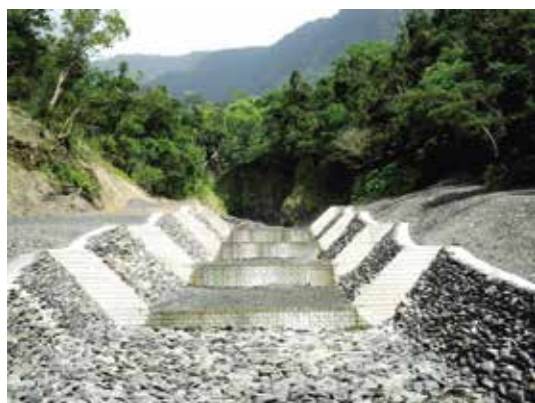
圖8 扇平溪一號橋上游復建完工狀況(2011.2.17)(黃瓊璐攝)

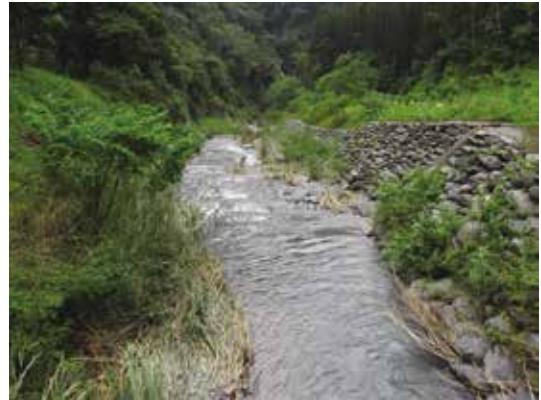
圖9 扇平溪一號橋下游植生回復狀況(2014.7.30)(黃瓊璵攝)

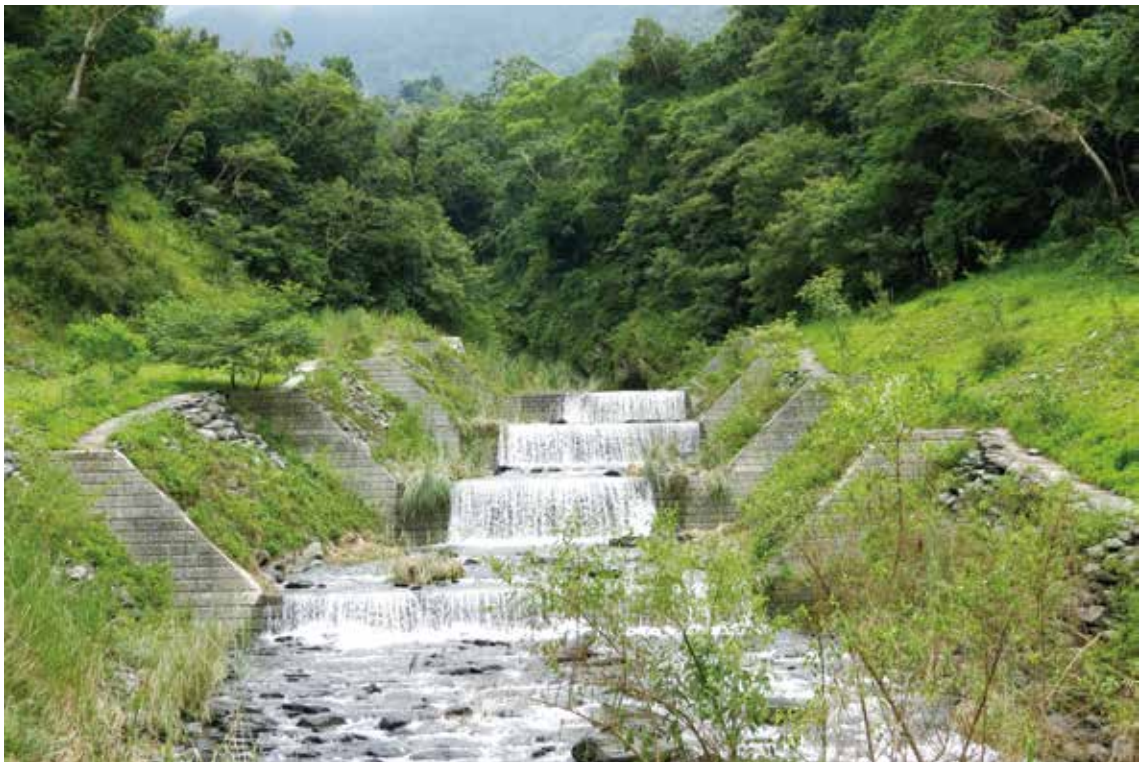
圖10 扇平溪一號橋上游植生回復狀況(2014.7.30)(黃瓊璵攝)
