## 阿里山林業鐵路營運之維護管理

文、圖 | 李嶸泰 | 嘉義大學森林暨自然資源學系暨研究所助理教授  
郭治平 | 明新科技大學防災技術研究中心主任（通訊作者）  
沈宜慶 | 林務局阿里山林業鐵路及文化資產管理處鐵路維護科科長  
陳柏旭 | 林務局森林育樂組設施管理科技士

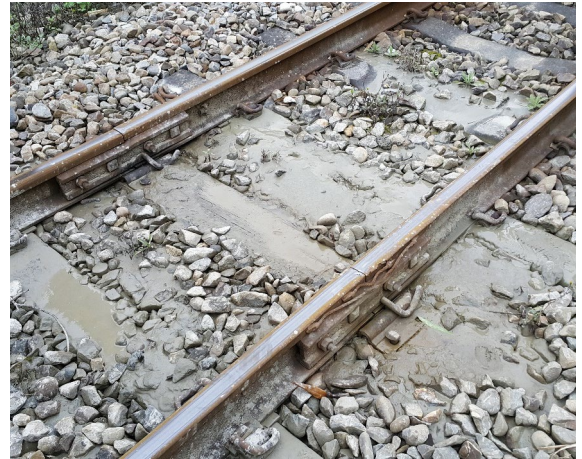
在傳統的鐵路路床中，常發現鐵路部分路段道渣表面有噴泥污染的現象（圖4），在嚴重的部分甚至影響鐵軌之平穩性，導致列車通過時明顯晃動，輕則影響乘客之搭乘舒適度，重則可能發生脫軌意外，因此鐵路相關單位噴泥的巡檢工作非常重視。

圖4、噴泥示意圖。

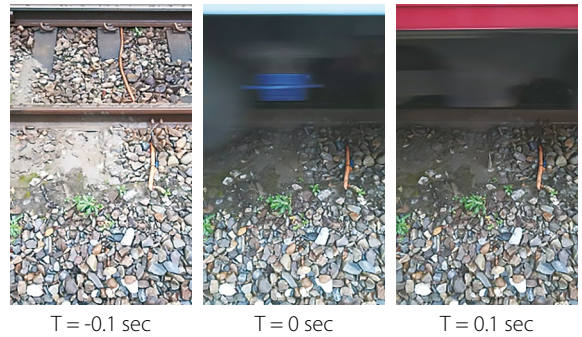
車通過時鐵路結構反覆受壓使軌枕上下起伏或道渣嵌入路盤及路床，導致泥漿因荷載作用擠壓抽吸而通過道床孔隙湧升，造成道渣污染、喪失彈性、路基永久變形甚至擴散破壞等現象（圖5）。

圖5、列車通過引發噴泥連續攝影照片，可看出噴泥發生於受力階段，且為不可逆過程。（攝影/郭治平）

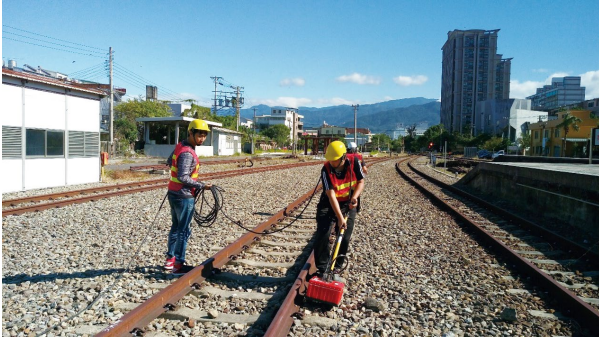
在噴泥的發生過程是長時間的變化結果，降雨以及地下水位會增加期發生的速率與頻率，而尚未污染至地表的噴泥或是已經發生沉降但位於地表顯現的地區，則較難以目視的方式巡檢，因此國內外便以非破壞性檢測之透地雷達（圖6），進行二維或三維之路床掃描，取得各區段之道碴沉陷情形，除了在巡檢工作上更為簡便外，更能掌握未污染至地表的噴泥情形。

圖6、透地雷達進行鐵道噴泥檢測。(攝影/郭治平)

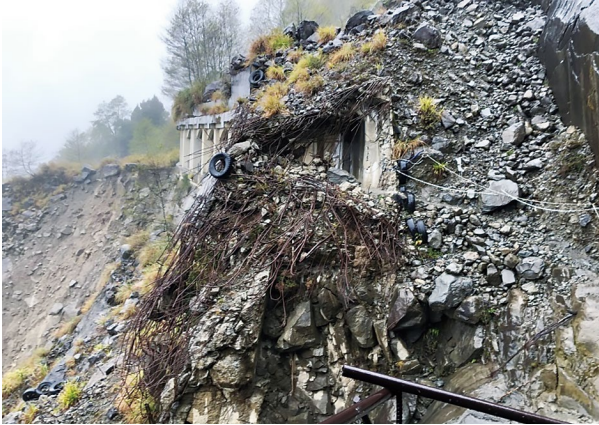
由於眠月線#1隧道坍方情形如圖10，由於全斷面雷射影描儀無法安裝於台車上通過，前述檢測方法無法施作，眠月支線上之12座隧道係採用傳統目視檢測法，詳細目視執行方式說明如下：

圖10、眠月線#1隧道坍方現況。
