惠蓀林場2021年5月 森林火災紀實

撰文 | 莊馨茹（國立中興大學農業暨自然資源學院實驗林管理處技士／通訊作者）
盧崑宗（國立中興大學農業暨自然資源學院實驗林管理處處長）
劉景元（國立中興大學農業暨自然資源學院實驗林管理處組長）
林志銓（國立中興大學農業暨自然資源學院實驗林管理處處長）

2021 年全球森林火災事件頻傳的同時，臺灣也面臨 50 年來最嚴重乾旱，在此情況下，夏季乾燥情況也在悄悄地衍生，由於長達半年時間的乾旱，在 2021 年森林火災事件也是爆發式地烽火遍野；國立中興大學農業暨自然資源學院實驗林管理處轄屬惠蓀林場於 2021 年 5 月 13 日發生森林火災，歷時 13 天搶救後撲滅，本文敘述惠蓀林場森林火災之始末，並提供檢討措施，以供日後面對火災危機時，能更有效的因應處理。

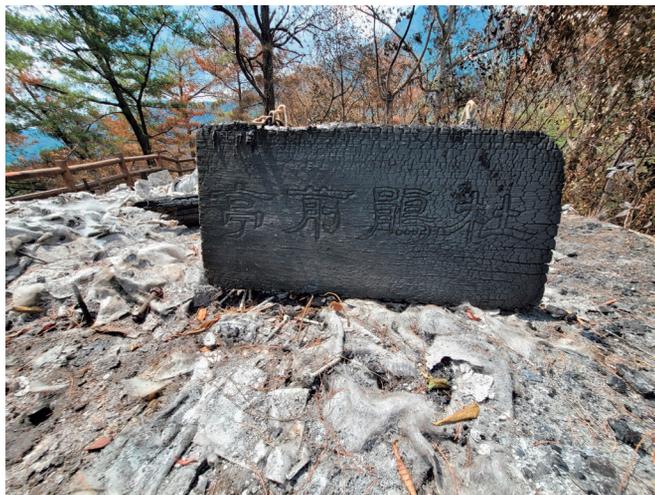
◎ 杜鵑嶺步道燒毀後，僅存「杜鵑前亭」匾額一面。

最後，惠蓀林場將本次杜鵑嶺步道燒毀後，僅存「杜鵑前亭」匾額，展示於惠蓀林場能高山莊服務中心內（圖◎），一方面要感謝以上機關及人員的辛勞付出，同時將此匾妥善保存於林場之中，作為森林火災歷史事件的文物，以為林場爾後之警惕。🌲
